## บทที่ 2

## บทที่ 2 ผลการดำเนินการตามมาตรการป้องกันและแก้ไขผลกระทบสิ่งแวดล้อม

ตารางที่ 2.2-1 ผลการตรวจสอบการดำเนินการตามมาตรการป้องกันและแก้ไขผลกระทบสิ่งแวดล้อมของโครงการในระยะดำเนินการ

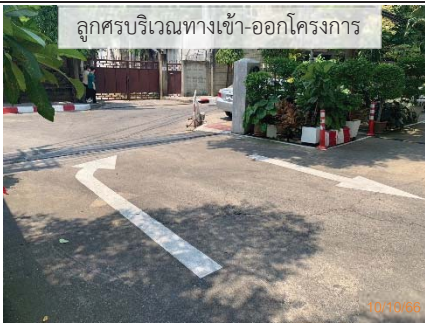
| มาตรการป้องกันและแก้ไขผลกระทบสิ่งแวดล้อม<br>และมาตรการติดตามตรวจสอบผลกระทบสิ่งแวดล้อม | ผลการปฏิบัติตามมาตรการ | ปัญหา อุปสรรค ที่ไม่สามารถปฏิบัติ<br>ตามมาตรการ และแนวทางแก้ไข | ภาพประกอบมาตรการ |
|---|---|---|---|
| 2) ติดตั้งป้ายชื่อโครงการลูกศรแสดงทิศทาง บริเวณ<br>ทางเข้า-ออกโครงการที่สามารถเห็นได้ชัดเจน และใน<br>ระยะทางพอสมควรที่จะชะลอรถได้ทันก่อนเข้าสู่<br>โครงการได้อย่างปลอดภัย | - ดำเนินการติดตั้งป้ายชื่อโครงการ และลูกศร<br>แสดงทิศทางบริเวณทางเข้า-ออกโครงการ | - ไม่มี | <div>ลูกศรบริเวณทางเข้า-ออกโครงการ</div> |

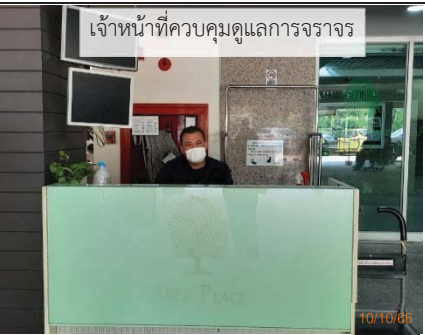
| มาตรการป้องกันและแก้ไขผลกระทบสิ่งแวดล้อม<br>และมาตรการติดตามตรวจสอบผลกระทบสิ่งแวดล้อม | ผลการปฏิบัติตามมาตรการ | ปัญหา อุปสรรค ที่ไม่สามารถปฏิบัติ<br>ตามมาตรการ และแนวทางแก้ไข | ภาพประกอบมาตรการ |
|---|---|---|---|
| 3) ประสานงานกับเจ้าหน้าที่ตำรวจจราจรในท้องที่<br>ในการอำนวยความสะดวกของการจราจรช่วงชั่วโมง<br>เร่งด่วน เช้าและเย็น | - การดำเนินงานที่ผ่านมาจัดให้มีเจ้าหน้าที่คอย<br>อำนวยความสะดวกไว้ประจำโครงการ และยังไม่<br>มีปัญหาด้านการจราจรแต่อย่างใด | - ไม่มี | <div>เจ้าหน้าที่ควบคุมดูแลการจราจร</div> |

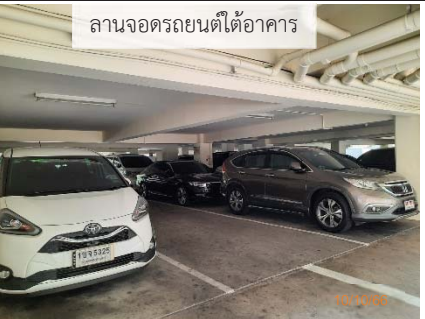
| มาตรการป้องกันและแก้ไขผลกระทบสิ่งแวดล้อม<br>และมาตรการติดตามตรวจสอบผลกระทบสิ่งแวดล้อม | ผลการปฏิบัติตามมาตรการ | ปัญหา อุปสรรค ที่ไม่สามารถปฏิบัติ<br>ตามมาตรการ และแนวทางแก้ไข | ภาพประกอบมาตรการ |
|---|---|---|---|
| 4) จัดให้มีที่จอดรถบริเวณด้านล่างของอาคารรวม<br>62 ที่ | - จัดให้มีที่จอดรถบริเวณด้านล่างของอาคาร<br>สามารถจอดรถได้ทั้งหมด 150 คัน รถยนต์ 100<br>คัน และรถจักรยานยนต์ 50 คัน ซึ่งเพียงพอต่อผู้<br>พักอาศัย | - ไม่มี | <div>ลานจอดรถยนต์ใต้อาคาร</div> |

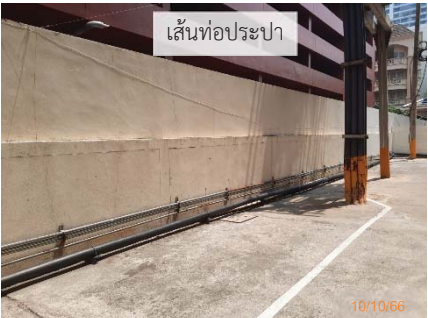
| มาตรการป้องกันและแก้ไขผลกระทบสิ่งแวดล้อม<br>และมาตรการติดตามตรวจสอบผลกระทบสิ่งแวดล้อม | ผลการปฏิบัติตามมาตรการ | ปัญหา อุปสรรค ที่ไม่สามารถปฏิบัติตามมาตรการ และแนวทางแก้ไข | ภาพประกอบมาตรการ |
|---|---|---|---|
| <b>2.2 การใช้น้ำ</b><br>1) จัดให้มีเจ้าหน้าที่คอยดูแลรักษาระบบเส้นท่อประปาให้อยู่ในสภาพดีอยู่เสมอ หากพบว่าชำรุดเสียหายให้ทำการซ่อมแซมทันที | - มีเจ้าหน้าที่คอยดูแลรักษาระบบเส้นท่อประปาให้อยู่ในสภาพดีอยู่เสมอ หากพบว่าการชำรุดเสียหายจะดำเนินการซ่อมแซมทันที | - ไม่มี | <div>เส้นท่อประปา</div> <div>10/10/66</div> |

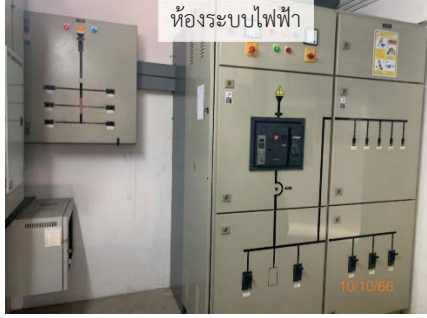
| มาตรการป้องกันและแก้ไขผลกระทบสิ่งแวดล้อม<br>และมาตรการติดตามตรวจสอบผลกระทบสิ่งแวดล้อม | ผลการปฏิบัติตามมาตรการ | ปัญหา อุปสรรค ที่ไม่สามารถปฏิบัติตามมาตรการ และแนวทางแก้ไข | ภาพประกอบมาตรการ |
|---|---|---|---|
| 2) ตรวจสอบดูแลอุปกรณ์สายไฟฟ้าและระบบไฟฟ้าให้มีสภาพดีอยู่เสมอ | - มีเจ้าหน้าที่ตรวจสอบดูแลอุปกรณ์สาย ไฟฟ้า และระบบไฟฟ้าให้มีสภาพดีอยู่เสมอ ดังเอกสารแนบ 9 | - ไม่มี | <p>ห้องระบบไฟฟ้า</p> |

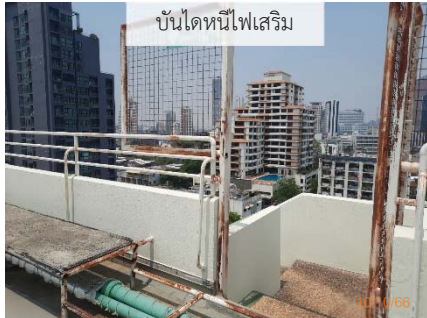
| มาตรการป้องกันและแก้ไขผลกระทบสิ่งแวดล้อม<br>และมาตรการติดตามตรวจสอบผลกระทบสิ่งแวดล้อม | ผลการปฏิบัติตามมาตรการ | ปัญหา อุปสรรค ที่ไม่สามารถปฏิบัติตามมาตรการ และแนวทางแก้ไข | ภาพประกอบมาตรการ |
|---|---|---|---|
| 3. บันไดหนีไฟ (stairwell) เพิ่มเติม และปรับปรุง บันไดหนีไฟให้มีความต่อเนื่องโดยตลอดจากชั้นคาตฟ้าลงสู่พื้นที่ชั้นล่าง ดังนี้<br>3.1 ติดตั้งบันไดหนีไฟเสริมจากบริเวณ ระเบียบชั้น 7 ลงมายังบริเวณชานพักบันไดหนีไฟระหว่าง ชั้น 5 และชั้น 6 เพื่อเชื่อมเส้นทางหนีไฟระหว่างบันไดหนีไฟช่วงที่ 2 ให้มีความต่อเนื่องกัน | - ติดตั้งบันไดหนีไฟเสริมจากบริเวณระเบียบชั้น 7 ลงมายังบริเวณชานพักบันไดหนีไฟระหว่างชั้น 5 และชั้น ที่ 2 ให้มีความต่อเนื่องกัน | - ไม่มี | |

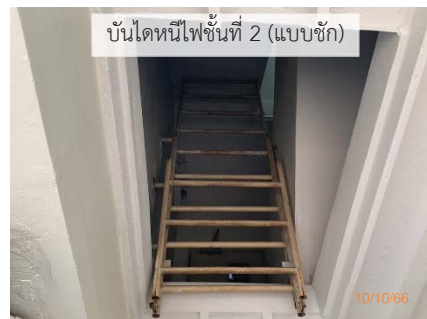
| มาตรการป้องกันและแก้ไขผลกระทบสิ่งแวดล้อม<br>และมาตรการติดตามตรวจสอบผลกระทบสิ่งแวดล้อม | ผลการปฏิบัติตามมาตรการ | ปัญหา อุปสรรค ที่ไม่สามารถปฏิบัติตามมาตรการ และแนวทางแก้ไข | ภาพประกอบมาตรการ |
|---|---|---|---|
| 3.2 ติดตั้งบันไดหนีไฟ (แบบชัก) เพิ่มเติมจาก บริเวณห้องบันไดหนีไฟชั้น 2 ลงสู่พื้นที่ชั้นล่าง เพื่อเชื่อมเส้นทางหนีไฟจากชั้นคาตฟ้าลงสู่พื้นที่ชั้นล่างเพื่อออกนอก อาคารไปสู่จุดรวมพลให้มีความต่อเนื่องกันโดยตลอดซึ่งจะทำให้มีความสะดวกและปลอดภัยยิ่งขึ้นอีกด้วย | - ติดตั้งบันไดหนีไฟ (แบบชัก) เพิ่มเติมจาก บริเวณห้องบันไดหนีไฟชั้น 2 ลงสู่พื้นที่ชั้นล่าง เพื่อสะดวกและปลอดภัยยิ่งขึ้น | - ไม่มี | |

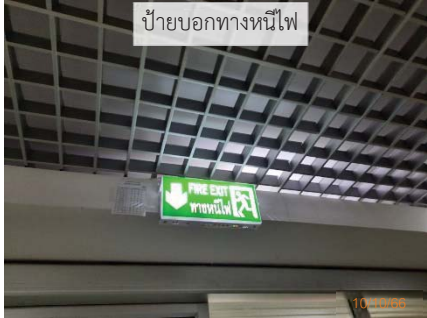
| มาตรการป้องกันและแก้ไขผลกระทบสิ่งแวดล้อม<br>และมาตรการติดตามตรวจสอบผลกระทบสิ่งแวดล้อม | ผลการปฏิบัติตามมาตรการ | ปัญหา อุปสรรค ที่ไม่สามารถปฏิบัติตามมาตรการ และแนวทางแก้ไข | ภาพประกอบมาตรการ |
|---|---|---|---|
| 5. ป้ายบอกทางหนีไฟ (fire exit sign light)<br>ติดตั้งบริเวณโถงบันไดกลางและหน้าบันไดหนีไฟทุกชั้น | - ติดตั้งป้ายบอกทางหนีไฟ ติดตั้งบริเวณโถง<br>บันไดกลางและหน้าบันไดหนีไฟทุกชั้น | - ไม่มี | ป้ายบอกทางหนีไฟ |

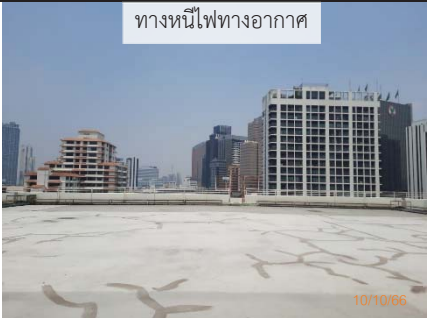
| มาตรการป้องกันและแก้ไขผลกระทบสิ่งแวดล้อม<br>และมาตรการติดตามตรวจสอบผลกระทบสิ่งแวดล้อม | ผลการปฏิบัติตามมาตรการ | ปัญหา อุปสรรค ที่ไม่สามารถปฏิบัติตามมาตรการ และแนวทางแก้ไข | ภาพประกอบมาตรการ |
|---|---|---|---|
| 6. ทางหนีไฟทางอากาศโครงการได้จัดให้มีพื้นที่<br>ว่างขนาด 400 ตร.ม. (20x20 ม.) ไว้บนดาดฟ้าชั้น 10 ของ<br>อาคารเพื่อใช้เป็นทางหนีไฟทางอากาศ | - จัดให้มีพื้นที่ว่างเพื่อใช้เป็นทางเดินหนีไฟทาง<br>อากาศไว้บนดาดฟ้าชั้น 10 ของอาคาร | | ทางหนีไฟทางอากาศ |

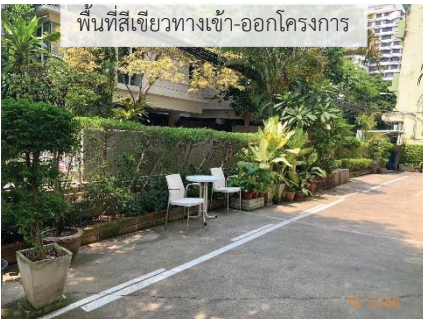
| มาตรการป้องกันและแก้ไขผลกระทบสิ่งแวดล้อม<br>และมาตรการติดตามตรวจสอบผลกระทบสิ่งแวดล้อม | ผลการปฏิบัติตามมาตรการ | ปัญหา อุปสรรค ที่ไม่สามารถปฏิบัติตามมาตรการ และแนวทางแก้ไข | ภาพประกอบมาตรการ |
|---|---|---|---|
| <b>3.3 พื้นที่สีเขียว</b><br>1) จัดให้มีพื้นที่สีเขียวคิดเป็นร้อยละ 19.25 ของพื้นที่โครงการ โดยจัดสวนหย่อมและปลูกไม้ยืนต้นบริเวณริมรั้วด้านหน้าโครงการและบนชั้นดาดฟ้าชั้น 6 และดาดฟ้าชั้น 10 เช่น ต้นไทร ยอดทอง แก้ว เข็มเล็ก ขบา เฟื่องฟ้า เป็นต้น | - โครงการจัดให้มีพื้นที่สีเขียวโดยจัดสวนหย่อมและปลูกต้นไม้ยืนต้นบริเวณริมรั้วด้านหน้าโครงการตลอดแนว เช่น ต้นไทร ยอดทอง แก้ว เข็มเล็ก เป็นต้น บริเวณบนชั้นดาดฟ้าชั้น 6 และดาดฟ้าชั้น 10 ไม่ได้ดำเนินการปลูกต้นไม้ เนื่องจากโครงการได้จัดสร้างอาคารตั้งแต่ปี 2550 ทำให้บริเวณดังกล่าวเกิดรอยร้าว รอยแตกของโครงการได้จึงยังไม่มีมีการปลูกต้นไม้บริเวณบนชั้นดาดฟ้าชั้น 6 และดาดฟ้าชั้น 10 แต่ได้มีการปลูกชั้นล่างของโครงการทดแทน | - ไม่มี | |
