การติดตามตรวจสอบการปฏิบัติตามมาตรการป้องกันและแก้ไขผลกระทบสิ่งแวดล้อม โครงการ AIA East Gateway (อาคารเอไอเอ อีสต์เกตเวย์) (ระยะดำเนินการ) ของ บริษัท เอไอเอ จำกัด ระหว่างเดือนกรกฎาคม-ธันวาคม พ.ศ. 2566 ดำเนินการติดตามตรวจสอบโดยนักวิชาการสิ่งแวดล้อม บริษัท ยูนิเทค แอนนาลิสต์ แอนด์ เอ็นจิเนียริง คอนซัลแตนท์ จำกัด ร่วมกับผู้แทนบริหารอาคารของ บริษัท เอไอเอ จำกัด และผู้ปฏิบัติงาน ซึ่งดำเนินการติดตามตรวจสอบเมื่อ วันที่ 15 พฤศจิกายน พ.ศ. 2566 ตามแผนการปฏิบัติตามมาตรการป้องกันและแก้ไขผลกระทบสิ่งแวดล้อมของโครงการที่ได้รับความเห็นชอบจากสำนักงานนโยบายและแผนทรัพยากรธรรมชาติและสิ่งแวดล้อม ตามหนังสือเลขที่ ทส 1010.5/17501 ลงวันที่ 20 ธันวาคม พ.ศ. 2562 แสดงดัง**ภาคผนวก ก-2** โดยมีมาตรการทางสิ่งแวดล้อมดังนี้

ตารางที่ 2-1 ผลการปฏิบัติตามมาตรการป้องกันและแก้ไขผลกระทบสิ่งแวดล้อมของ โครงการ AIA East Gateway (อาคารเอไอเอ อีสต์เกตเวย์) (ระยะดำเนินการ)

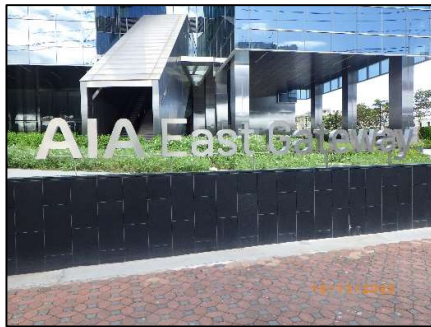
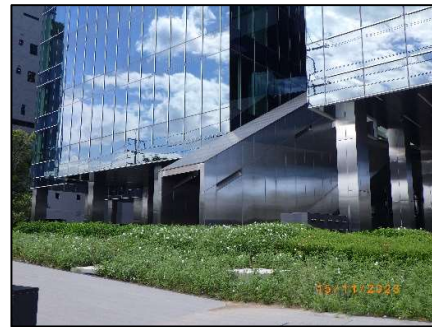
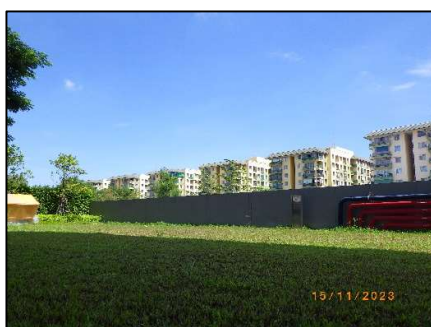
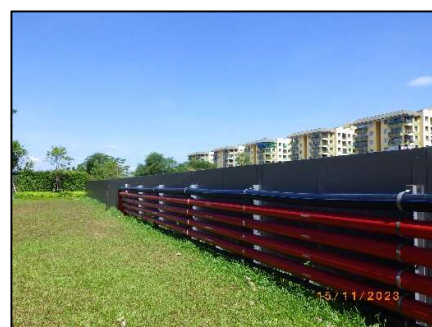
รูปที่ 2-1 สภาพแวดล้อมและรั้วโดยรอบแนวเขตที่ดิน

1. ทรัพยากรสิ่งแวดล้อมทางกายภาพ				
1.1 ลักษณะภูมิประเทศ	1. จัดให้มีรั้วโดยรอบแนวเขตที่ดิน เพื่อกันขอบเขตระหว่างพื้นที่โครงการกับพื้นที่ข้างเคียง	โครงการจัดให้มีรั้วโดยรอบแนวเขตที่ดิน เพื่อกันขอบเขตระหว่างพื้นที่โครงการกับพื้นที่ข้างเคียง	-	รูปที่ 2-1

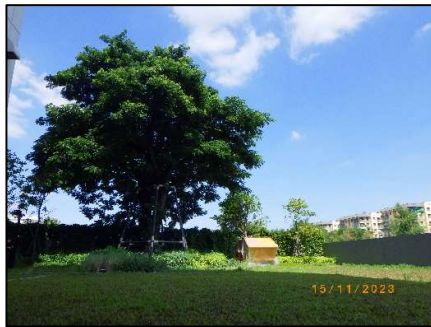
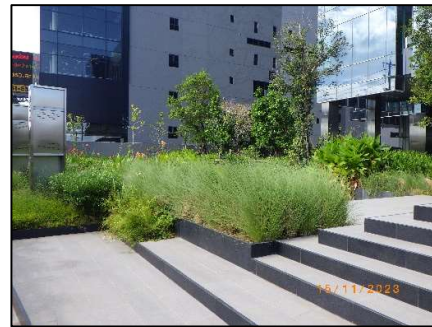
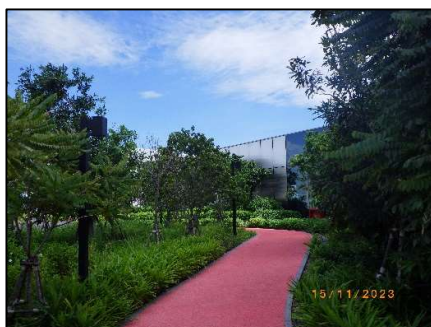
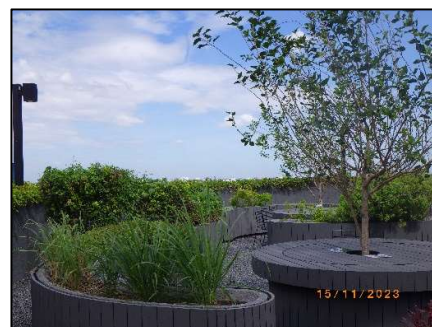
รูปที่ 2-2 พื้นที่สีเขียวภายในโครงการ

2. จัดให้มีพื้นที่สีเขียวภายในโครงการ ขนาดพื้นที่รวม 2,525.14 ตารางเมตร เพื่อให้ต้นไม้ดังกล่าวสามารถดูดซับมลพิษจากที่จอดรถของโครงการ โดยพันธุ์ไม้ที่โครงการเลือกปลูกมีอัตราการสังเคราะห์แสง 175.44 โมล/ชั่วโมง หรือคิดเป็น 7,719.56 กรัม/ชั่วโมง (คำนวณจาก โมล x มวลโมเลกุล CO ₂ = 175.44x44) ซึ่งมากกว่าปริมาณก๊าซคาร์บอนไดออกไซด์ที่เกิดจากรถในโครงการ 6,065.5 กรัม/ชั่วโมง ต้นไม้ในโครงการจึงดูดซับได้เพียงพอ	โครงการจัดให้มีพื้นที่สีเขียวภายในโครงการและบริเวณชั้นจอดรถ เพื่อให้ต้นไม้ดังกล่าวสามารถดูดซับมลพิษจากที่จอดรถของโครงการ	-	รูปที่ 2-2

3. บำรุงรักษาและดูแลพื้นที่สีเขียวของโครงการให้มีความสวยงามอย่างสม่ำเสมอ เพื่อช่วยดูดซับฝุ่นละออง	โครงการจัดให้มีพนักงานดูแลสวน บำรุงรักษา และดูแลพื้นที่สีเขียวของโครงการให้มีความสวยงามอย่างสม่ำเสมอ	-	รูปที่ 2-2

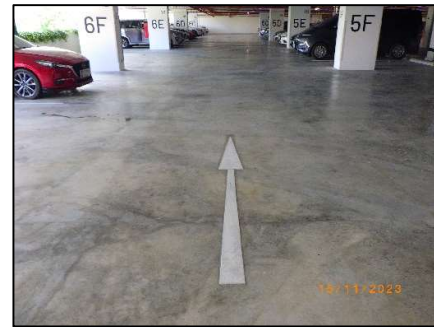
รูปที่ 2-3 เครื่องหมายจราจรบนพื้นทาง

2.2 การคมนาคมขนส่ง	1. ควรจัดทำเครื่องหมายจราจรบนพื้นทางภายในโครงการให้ชัดเจน เพื่อไม่ให้เกิดความสับสนของเส้นทางการเดินรถ สำหรับผู้มาใช้บริการ	โครงการจัดทำเครื่องหมายจราจรบนพื้นทางภายในพื้นที่อาคารจอดรถ สำหรับพื้นทางรอบอาคารได้มีการจัดทำเครื่องหมายจราจร ทั้งนี้ จัดให้มีเจ้าหน้าที่รักษาความปลอดภัยเพื่อดูแลความปลอดภัยของผู้ใช้ถนน	-	รูปที่ 2-3

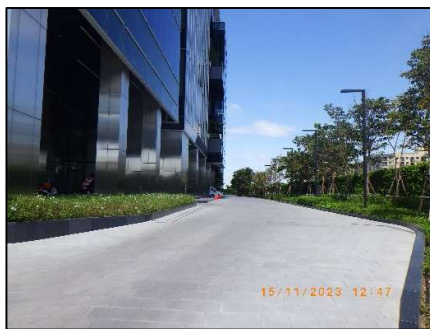
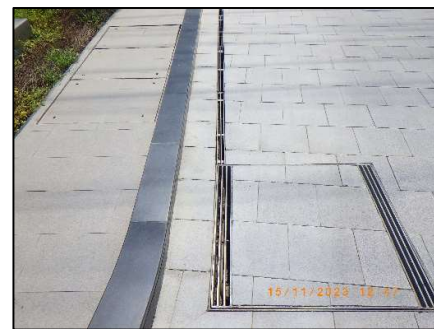
รูปที่ 2-4 ไหลทางและทางเท้า

2. ติดเส้นจราจรเพื่อแบ่งทิศทางการเดินรถและปรับไหล่ทางภายในโครงการ เพื่อแยกระหว่างรถกับคนเดินเท้า ควรปรับปรุงทางเท้าเพิ่มเติมด้วย	โครงการยังไม่ได้มีการติดเส้นจราจรเพื่อแบ่งทิศทางการเดินรถ เนื่องจากอยู่ในระยะเปิดดำเนินการ มีผู้ใช้ถนนภายในโครงการไม่หนาแน่น ทั้งนี้ จัดให้มีเจ้าหน้าที่รักษาความปลอดภัยเพื่อดูแลความปลอดภัยของผู้ใช้ถนน และมีการปรับไหล่ทางและจัดทำทางเดินเท้าเรียบร้อยแล้ว	-	รูปที่ 2-4

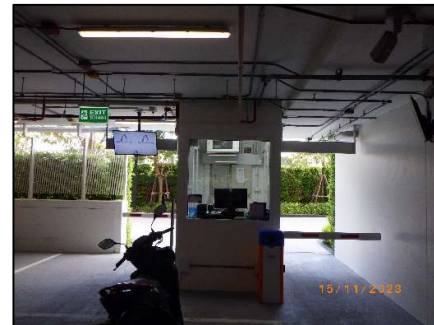
รูปที่ 2-5 ตู้รับ-คืนบัตร

4. วางตำแหน่งตู้รับ-คืนบัตรให้อยู่ห่างจากทางเข้า-ออก เป็นระยะอย่างน้อย 30 เมตร เพื่อลดปัญหาการจราจรติดขัดบริเวณด้านหน้าโครงการ	โครงการวางตำแหน่งตู้รับ-คืนบัตร บริเวณก่อนเข้าพื้นที่ลานจอดรถ ซึ่งห่างจากทางเข้า-ออก เป็นระยะอย่างน้อย 30 เมตร	-	รูปที่ 2-5

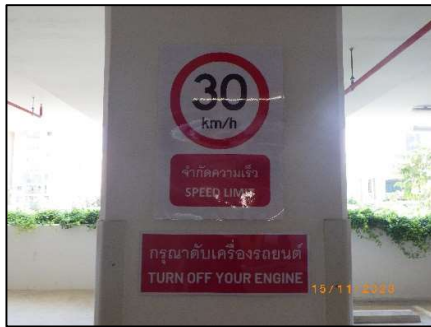
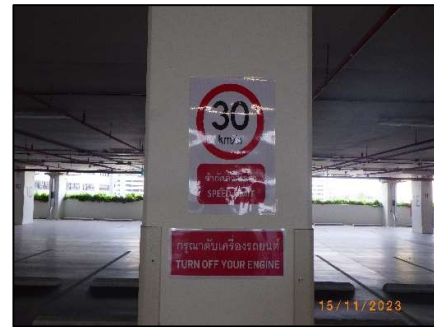
รูปที่ 2-7 ป้ายจำกัดความเร็วป้ายและห้ามติดเครื่องยนต์ทั้งไว้

1) คุณภาพอากาศ (ต่อ)	4. ติดป้าย “ห้ามติดเครื่องยนต์” และ “ห้ามเร่งเครื่องยนต์” ไว้บริเวณที่จอดรถและกำชับให้เจ้าหน้าที่รักษาความปลอดภัยควบคุมดูแลให้ผู้ขับขี่รถยนต์ปฏิบัติตามป้ายเตือนอย่างเคร่งครัด	โครงการได้จัดทำป้ายห้ามติดเครื่องยนต์ และป้ายจำกัดความเร็วของรถ ไว้บริเวณที่จอดรถ และจัดให้มีเจ้าหน้าที่รักษาความปลอดภัยเป็นผู้ดูแลควบคุมให้ผู้ขับขี่รถยนต์ปฏิบัติตามป้ายเตือน	-	รูปที่ 2-7

2) ระดับเสียง	1. จัดทำป้ายจำกัดความเร็วของรถยนต์ที่วิ่งภายในโครงการ เพื่อชะลอความเร็วรถและลดเสียงจากการจราจร	โครงการได้จำกัดความเร็วรถในพื้นที่โครงการไว้ไม่เกิน 30 กิโลเมตรต่อชั่วโมง โดยทำการติดป้ายจำกัดความเร็วของรถที่บริเวณที่จอดรถของโครงการ และมีสัญญาณชะลอความเร็วบริเวณตู้รับ-คืนบัตร เพื่อชะลอความเร็วรถและลดเสียงจากการจราจร และจัดให้มีเจ้าหน้าที่รักษาความปลอดภัยเป็นผู้ดูแลควบคุมให้ผู้ขับขี่รถยนต์ปฏิบัติตามป้ายเตือน	-	รูปที่ 2-7 รูปที่ 2-8

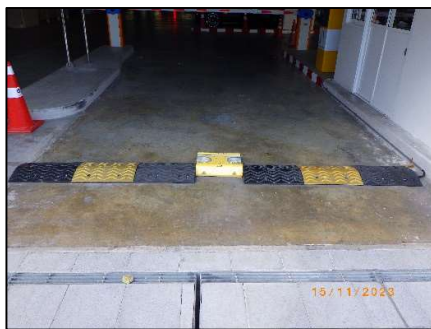
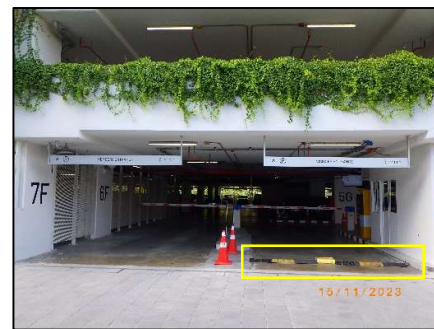
รูปที่ 2-8 สันนูนชะลอความเร็ว

2. จัดให้มีคันชะลอความเร็วที่มีขนาดตามที่มาตรฐานกำหนด	โครงการจัดให้มีคันชะลอความเร็ว บริเวณตู้รับ-คืนบัตร	-	รูปที่ 2-8
1.3 คุณภาพน้ำผิวดิน	1. จัดให้มีระบบบำบัดน้ำเสียชนิดเดิมอากาศแบบตะกอนแรง โดยออกแบบให้สามารถรองรับน้ำเสียของอาคารที่เกิดขึ้นได้อย่างเพียงพอ	โครงการจัดให้มีระบบบำบัดน้ำเสียชนิดเดิมอากาศแบบตะกอนแรง ที่สามารถรองรับน้ำเสียของอาคารที่เกิดขึ้นได้อย่างเพียงพอ มีตำแหน่งติดตั้งอยู่บริเวณใต้อาคารของโครงการเรียบร้อยแล้ว	-	รูปที่ 1-4

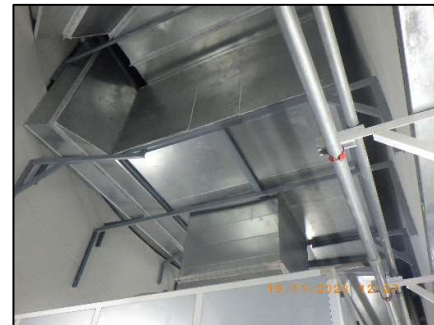
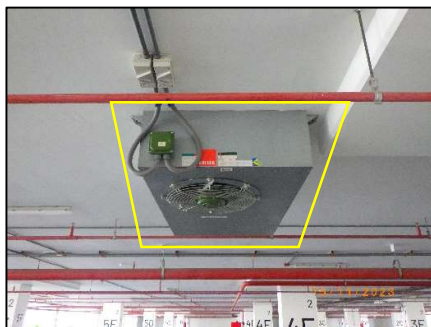
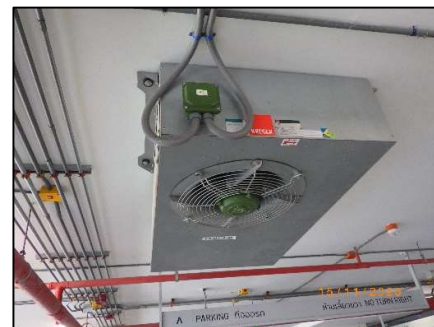
รูปที่ 2-9 พัดลมระบายอากาศ อาคารจอดรถ

1.2 คุณภาพอากาศ เสียง และความสั่นสะเทือน 1) คุณภาพอากาศ	1. ติดตั้งพัดลมระบายอากาศไว้บริเวณชั้นใต้ดิน ซึ่งเป็นชั้นจอดรถ จำนวน 2 ชุด แต่ละเครื่องมีอัตราการระบายอากาศอยู่ในช่วง 16,000 ลูกบาศก์ฟุตต่อนาที เพื่อหมุนเวียนอากาศภายในชั้นใต้ดิน	โครงการติดตั้งพัดลมระบายอากาศไว้บริเวณชั้นใต้ดินชั้นจอดรถ จำนวน 2 ชุด เพื่อหมุนเวียนอากาศภายในชั้นใต้ดินและติดตั้งพัดลมหลักอากาศ จำนวน 4 ชุด ในแต่ละชั้นจอดรถ เพื่อระบายอากาศจากที่จอดรถ	-	รูปที่ 2-9

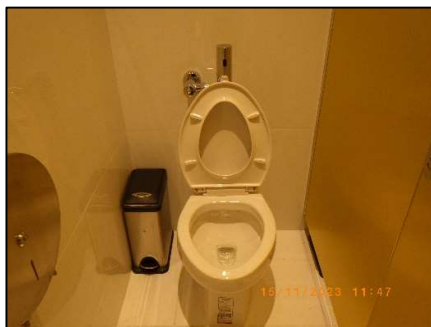
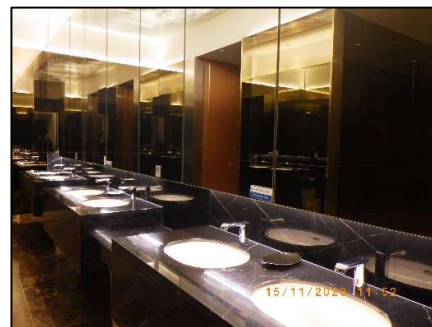
รูปที่ 2-12 สุขภัณฑ์ประหยัคน้ำ

2.3 การใช้น้ำ	1. ติดตั้งสุขภัณฑ์ประหยัดน้ำ	โครงการเลือกใช้และติดตั้งสุขภัณฑ์ประหยัดน้ำเรียบร้อยแล้ว	-	รูปที่ 2-12
	2. รมรงค์/ประชาสัมพันธ์ให้พนักงาน ผู้ใช้บริการให้ใช้น้ำอย่างประหยัด	โครงการประชาสัมพันธ์ให้พนักงาน ผู้ใช้บริการ ใช้น้ำอย่างประหยัด โดยการติดป้ายรณรงค์	-	รูปที่ 2-13

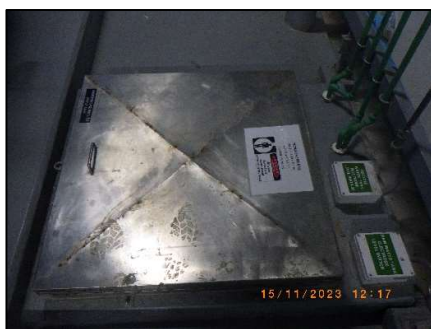
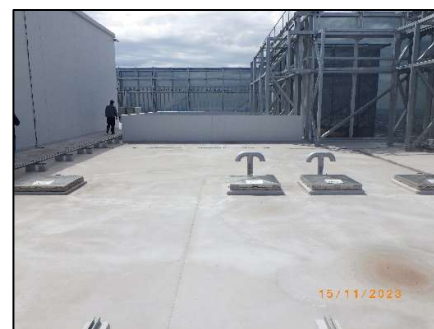
รูปที่ 2-14 ถังเก็บน้ำมีฝาปิดมิดชิด ยกสูงจากพื้น

5. ถังเก็บน้ำใต้ดิน มีฝาปิดบอมิดชิด และยกสูงจากพื้นดิน เพื่อป้องกันการปนเปื้อนของเศษดินและน้ำภายนอกเข้าสู่ถังเก็บน้ำใช้	โครงการจัดให้ถังเก็บน้ำใต้ดิน มีฝาปิดบอมิดชิด และยกสูงจากพื้นดิน เพื่อป้องกันการปนเปื้อนของเศษดินและน้ำภายนอกเข้าสู่ถังเก็บน้ำใช้	-	รูปที่ 2-14

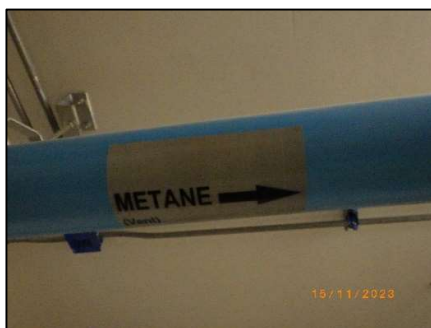
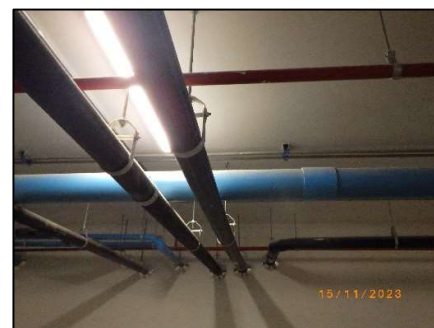
รูปที่ 2-15 ท่อนำก๊าซมีเทน

2. กำจัดก๊าซมีเทนที่เกิดจากการย่อยสลายของสารอินทรีย์ที่ถังเก็บตะกอน โดยมีท่อเข้าไปเก็บที่ถังเก็บก๊าซมีเทนและบำบัดโดยวิธี Biological Oxidation โดยการวางท่อระบายก๊าซในบ่อดินและปลุกต้นไม้ไว้ด้านบนของบ่อดิน	โครงการมีการบำบัดก๊าซมีเทนที่เกิดจากการย่อยสลายของสารอินทรีย์ที่ถังเก็บตะกอน โดยมีท่อเข้าไปเก็บที่ถังเก็บก๊าซมีเทน และบำบัดโดยวิธี Biological Oxidation โดยการวางท่อระบายก๊าซในบ่อดินและปลุกต้นไม้ไว้ด้านบนของบ่อดิน	-	รูปที่ 1-4 รูปที่ 2-15

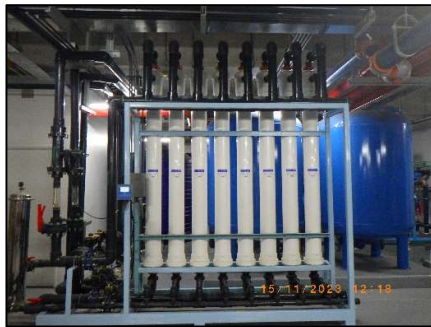
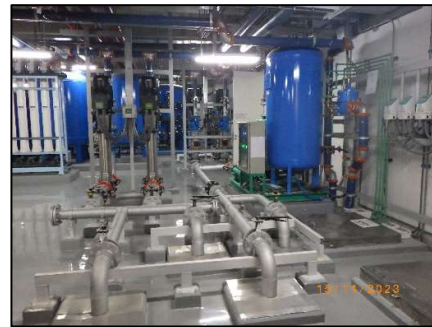
รูปที่ 2-16 ระบบปรับปรุงคุณภาพน้ำ

2.4 การจัดการน้ำเสียและสิ่ง ปฏิกูล (ต่อ)	4. น้ำทิ้งที่ผ่านการบำบัดจากระบบบำบัดน้ำเสียบางส่วน จะนำกลับมารดน้ำพื้นที่สีเขียวภายในพื้นที่โครงการ และบางส่วนจะระบายเข้าสู่ระบบระบายน้ำของ โครงการ ซึ่งเชื่อมต่อกับท่อระบายน้ำสาธารณะถนน เทพรัตน (บางนา-ตราด) ต่อไป	โครงการได้นำน้ำทิ้งที่ผ่านการบำบัดจากระบบบำบัดน้ำเสีย บางส่วนกลับมาใช้ในพื้นที่โครงการ ได้แก่ รดน้ำต้นไม้ ระบบ น้ำสำหรับสุขภัณฑ์ชักโครก และโถปัสสาวะ และบางส่วน ระบายเข้าสู่ระบบระบายน้ำของโครงการ	-	รูปที่ 2-16

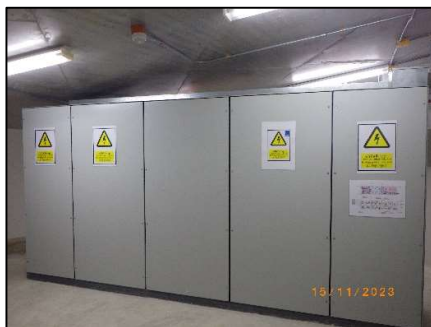
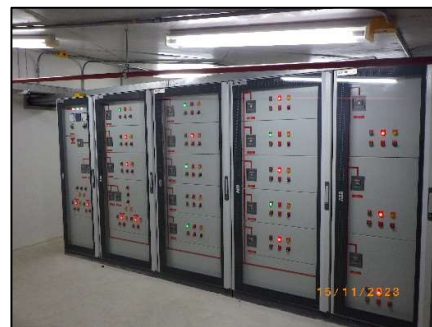
รูปที่ 2-17 มิเตอร์ไฟฟ้าระบบบำบัดน้ำเสีย

13. ติดตั้งมิเตอร์ไฟฟ้าแยกเฉพาะสำหรับระบบบำบัด น้ำเสีย เพื่อความสะดวกในการติดตามตรวจสอบ	โครงการติดตั้งมิเตอร์ไฟฟ้าแยกเฉพาะสำหรับระบบบำบัด น้ำเสีย เรียบร้อยแล้ว	-	รูปที่ 2-17 ภาคผนวก ข-6

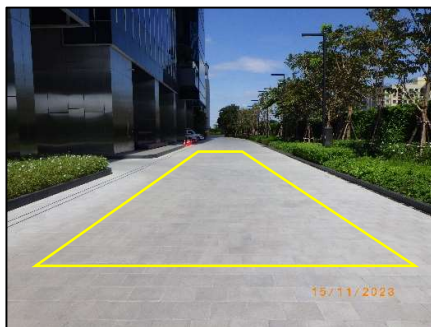
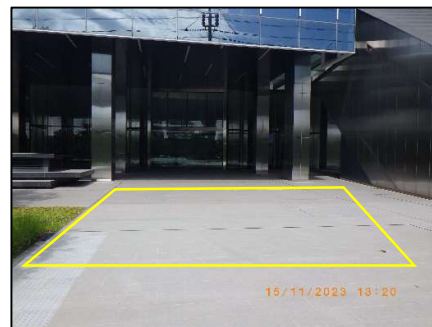
รูปที่ 2-18 บ่อหน่วงน้ำ

2.5 การระบายน้ำและ ป้องกันน้ำท่วม	1. จัดให้มีบ่อหน่วงน้ำ จำนวน 2 บ่อ ความจุรวมประมาณ 1,296.03 ลูกบาศก์เมตร ซึ่งสามารถรองรับน้ำหลาก ภายในโครงการได้อย่างเพียงพอ จากนั้นจะถูกลูกสูบเข้าสู่ บ่อตรวจคุณภาพน้ำพร้อมตะแกรงดักขยะ โดยภายใน บ่อหน่วงน้ำจะติดตั้งเครื่องสูบน้ำ เพื่อควบคุมอัตราการ ระบายน้ำไม่ให้เกินก่อนพัฒนาโครงการก่อนระบาย ออกสู่ท่อระบายน้ำริมถนนเทพรัตน (บางนา-ตราด)	โครงการจัดให้มีบ่อหน่วงน้ำ จำนวน 2 บ่อ เรียบร้อยแล้ว	-	รูปที่ 2-18

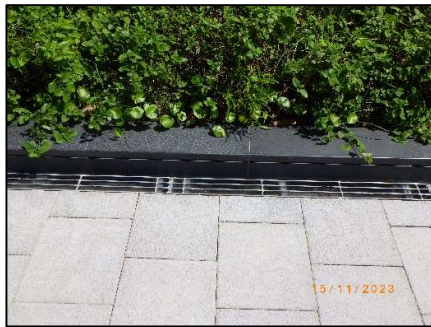
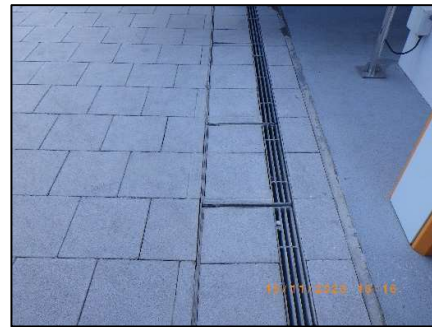
รูปที่ 2-19 ระบบท่อระบายน้ำ รองรับน้ำหลาก

4. ติดตะแกรงดักขยะบนรางระบายน้ำฝน โดยรอบอาคาร เพื่อป้องกันการอุดตันและกีดขวางการไหลของน้ำ	โครงการติดตะแกรงดักขยะบนรางระบายน้ำฝนรอบอาคาร เรียบร้อยแล้ว	-	รูปที่ 2-19 รูปที่ 2-21

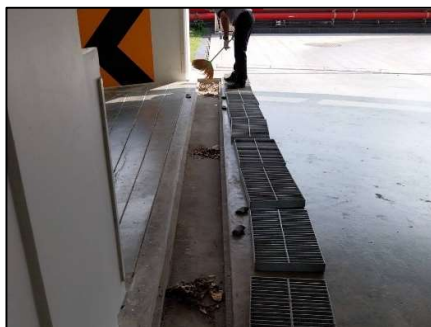
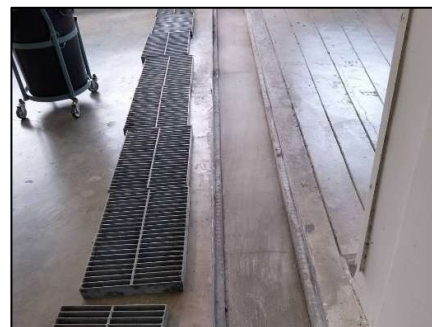
รูปที่ 2-20 การทำความสะอาดระบบท่อระบายน้ำ

3. ทำความสะอาดระบบท่อระบายน้ำ และบ่อดักน้ำของ โครงการเป็นประจำ โดยเฉพาะช่วงก่อนเข้าฤดูฝน	โครงการจัดให้มีพนักงานทำความสะอาดทำความสะอาด ระบบท่อระบายน้ำและบ่อดักน้ำของโครงการเป็นประจำ	-	รูปที่ 2-20

5. จัดให้มีการลอกท่อระบายน้ำฝนของโครงการอย่าง สม่ำเสมอ เพื่อไม่ให้เกิดการอุดตันภายในเส้นท่อ	โครงการจัดให้มีพนักงานทำความสะอาดตรวจสอบและทำ ความสะอาดท่อระบายน้ำฝนของโครงการอย่างสม่ำเสมอ	-	รูปที่ 2-20

6. จัดให้มีการทำความสะอาดตะแกรงของบ่อดักขยะของ โครงการอย่างสม่ำเสมอ เพื่อไม่ให้เป็นกีดขวางการ ระบายน้ำจากโครงการสู่ท่อระบายน้ำสาธารณะริมถนน เทพรัตน (บางนา-ตราด)	โครงการจัดให้มีพนักงานทำความสะอาดตรวจสอบและทำ ความสะอาดตะแกรงของบ่อดักขยะของโครงการอย่าง สม่ำเสมอ	-	รูปที่ 2-20

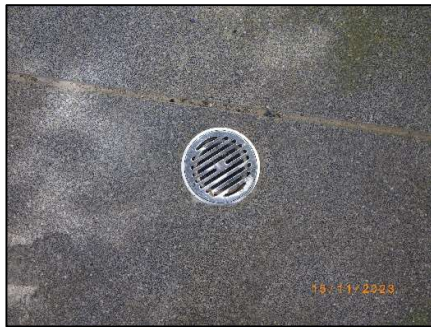
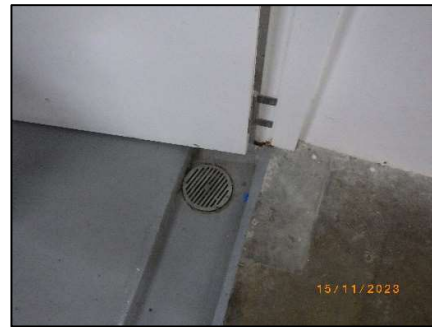
รูปที่ 2-21 การติดตั้งตะแกรงครอบ

1.3 คุณภาพน้ำผิวดิน (ต่อ)	3. จัดให้มีการติดตั้งตะแกรงดักมูลฝอยที่บ่อพักน้ำสุดท้ายก่อนระบายออกนอกโครงการเพื่อดักเศษสิ่งสกปรกที่อาจติดมากับน้ำทิ้ง	โครงการติดตั้งตะแกรงดักมูลฝอยที่บ่อพักน้ำสุดท้ายก่อนระบายออกนอกโครงการเรียบร้อยแล้ว	-	รูปที่ 2-21

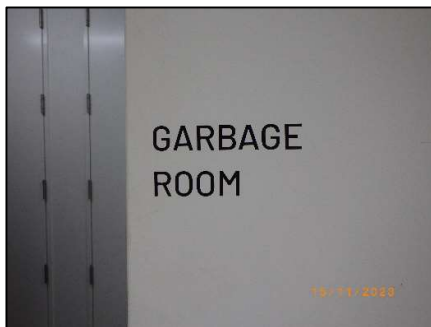
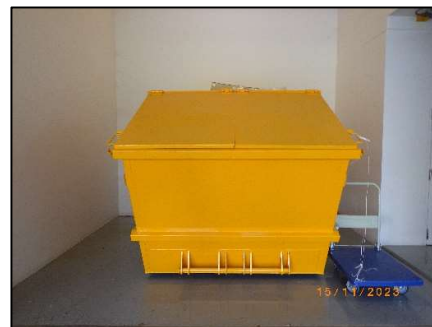
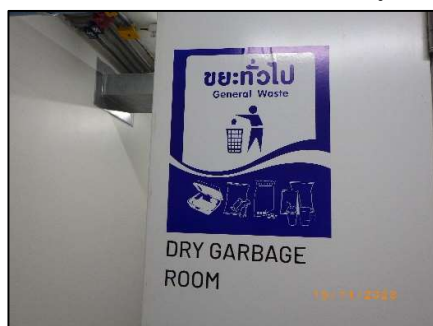
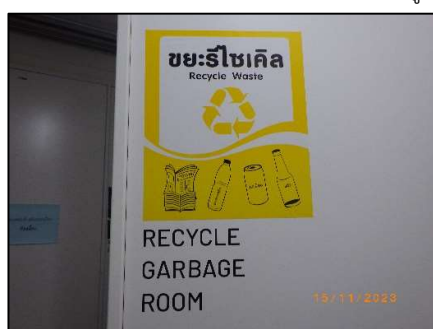
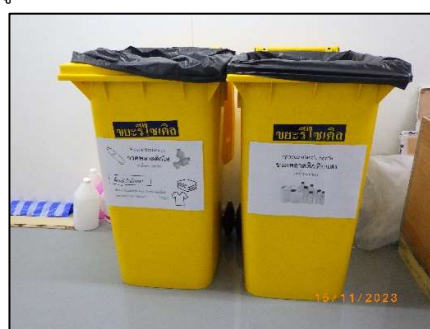
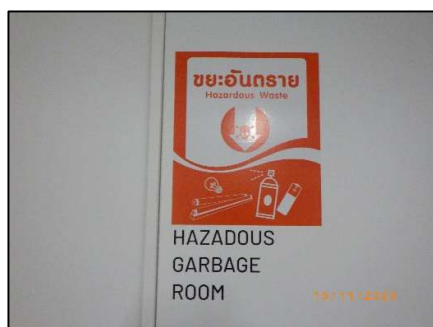
รูปที่ 2-22 ห้องพักมูลฝอยรวม

3. กำหนดให้พนักงานทำความสะอาดสวมถุงดำ 2 ถุงซ้อนกัน หรือใช้ถุงขยะชนิดหนาไว้ด้านในของถังขยะ	พนักงานทำความสะอาดทำการสวมถุงดำ 2 ถุงซ้อนกันไว้ด้านในของถังขยะ เรียบร้อยแล้ว	-	รูปที่ 2-22

2.6 การจัดการขยะมูลฝอย (ต่อ)	5. การเก็บขยะในถุงเก็บขยะไม่ควรให้มีปริมาณหรือน้ำหนักมากเกินไปเพื่อป้องกันการฉีกขาดหรือชำรุดของถุง มัดปากถุงให้แน่นเพื่อป้องกันการหกรั่วของขยะมูลฝอย	โครงการได้กำชับให้พนักงานเก็บขยะในถุงเก็บขยะไม่ให้มีปริมาณหรือน้ำหนักมากเกินไป เพื่อป้องกันการฉีกขาดหรือชำรุดของถุง และมัดปากถุงให้แน่นเพื่อป้องกันการหกรั่วของขยะมูลฝอย เรียบร้อยแล้ว	-	รูปที่ 2-22

6. จัดให้มีห้องพักมูลฝอยรวม ตั้งอยู่บริเวณชั้นที่ 1 ด้านทิศตะวันออกของอาคาร โดยภายในห้องพักมูลฝอยรวมมีการแบ่งพื้นที่เป็นสัดส่วน ประกอบด้วยห้องพักมูลฝอยย่อยสลายได้หรือมูลฝอยเปียก ห้องพักมูลฝอยทั่วไปหรือมูลฝอยแห้ง ห้องพักมูลฝอยรีไซเคิล ห้องพักมูลฝอยอันตราย และห้องวางถังคอนเทนเนอร์แยกกันอย่างชัดเจน มีรายละเอียดดังนี้ - ห้องพักมูลฝอยย่อยสลายได้หรือมูลฝอยเปียก มีขนาดพื้นที่ 26.90 ตารางเมตร - ห้องพักมูลฝอยทั่วไปหรือมูลฝอยแห้ง มีขนาดพื้นที่ 22.68 ตารางเมตร - ห้องพักมูลฝอยรีไซเคิล มีขนาดพื้นที่ 31.90 ตารางเมตร - ห้องพักมูลฝอยอันตราย มีขนาดพื้นที่ 17.60 ตารางเมตร - ห้องวางถังคอนเทนเนอร์ มีขนาดพื้นที่ 12.58 ตารางเมตร	โครงการจัดให้มีห้องพักมูลฝอยรวม ตั้งอยู่บริเวณชั้นที่ 1 ด้านทิศตะวันออกของอาคาร โดยภายในห้องพักมูลฝอยรวมมีการแบ่งพื้นที่เป็นสัดส่วน ประกอบด้วยห้องพักมูลฝอยย่อยสลายได้หรือมูลฝอยเปียก ห้องพักมูลฝอยทั่วไปหรือมูลฝอยแห้ง ห้องพักมูลฝอยรีไซเคิล ห้องพักมูลฝอยอันตราย และห้องวางถังคอนเทนเนอร์แยกกันอย่างชัดเจน เรียบร้อยแล้ว	-	รูปที่ 2-22

2.6 การจัดการขยะมูลฝอย (ต่อ)	7. ห้องพักขยะทุกห้องมีประตูปิดมิดชิดป้องกันสัตว์เข้าไปคุ้ยขยะ และส่งกลั่นรบกวน	โครงการจัดให้ห้องพักขยะทุกห้องมีประตูปิดมิดชิดเรียบร้อยแล้ว	-	รูปที่ 2-22

11. โครงการได้ดึงอากาศจากห้องขยะไปบำบัดดินสำหรับย่อยสลายก๊าซมีเทน โดยดูดอากาศจากห้องพักขยะรวมของโครงการมีอัตราการระบายอากาศ 322.80 ลูกบาศก์เมตรต่อเซนติเมตร โครงการได้จัดเตรียมบ่อดินขนาดพื้นที่รวม 10.50 ตารางเมตร ลึก 1.00 เมตร ดังนั้น ปริมาณบ่อดินกำจัดก๊าซมีเทน 10.50 ลูกบาศก์เมตร มีระยะเวลาที่อากาศสัมผัสกับดินไม่น้อยกว่า 60 วินาที ซึ่งเพียงพอต่อปริมาณอากาศเสียที่ระบายออกจากห้องพักขยะ	โครงการจัดให้มีระบบดูดอากาศจากห้องพักขยะรวมของโครงการเรียบร้อยแล้ว	-	รูปที่ 2-22

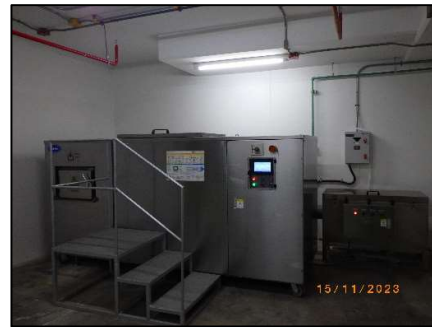
รูปที่ 2-23 การกำจัดขยะเศษอาหารเป็นปุ๋ย

2. โครงการมีการจัดการขยะมูลฝอย ดังนี้ - ขยะที่สามารถนำกลับไปใช้ใหม่จะขายให้กับผู้รับซื้อของเก่า - ขยะแห้ง นำไปเก็บไว้ที่ห้องพักขยะแห้งทั่วไป เพื่อรอการจัดเก็บจากสำนักงานเขตบางนา - ขยะเปียก นำไปเก็บไว้ในห้องพักขยะเปียก เพื่อรอการจัดเก็บจากสำนักงานเขตบางนา - ขยะอันตราย รวบรวมไปไว้ที่อาคารพักขยะรวมส่วนพักขยะอันตราย เมื่อมีปริมาณมากพอสมควรทางโครงการจะติดต่อให้สำนักงานเขตบางนามารับไปกำจัดตามความเหมาะสม	โครงการจัดให้มีการจัดการขยะมูลฝอย ดังนี้ - ขยะที่สามารถนำกลับไปใช้ใหม่ได้ ทางโครงการได้นำไปขายผ่านแอปพลิเคชัน Recycle Day - ขยะแห้ง ขยะเปียก และขยะอันตราย จะถูกจัดเก็บจากสำนักงานเขตบางนา - เศษอาหาร จะถูกนำไปเข้าเครื่องกำจัดขยะเศษอาหารเพื่อทำเป็นปุ๋ย ใช้ในการบำรุงพื้นที่สีเขียวในโครงการ	-	รูปที่ 2-23 รูปที่ 2-24 รูปที่ 2-47

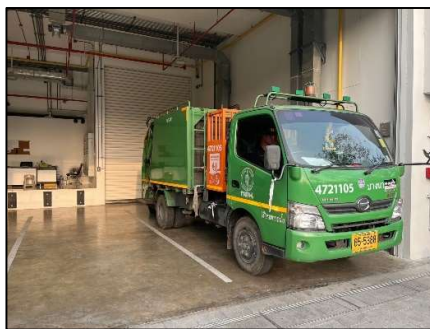
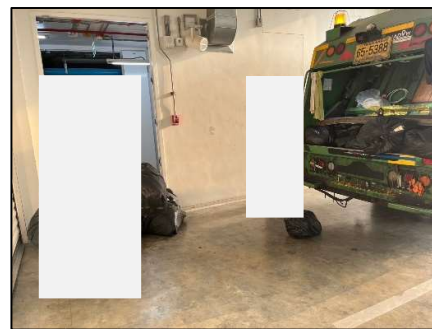
รูปที่ 2-24 การจัดเก็บมูลฝอยไปกำจัด

8. ประสานงานและอำนวยความสะดวกในขณะที่เจ้าหน้าที่ของสำนักงานเขตบางนาเข้ามาจัดเก็บมูลฝอยไปกำจัด	โครงการจัดให้มีเจ้าหน้าที่ประสานงานและอำนวยความสะดวกในขณะเจ้าหน้าที่ของสำนักงานเขตบางนาเข้ามาจัดเก็บมูลฝอยไปกำจัด	-	รูปที่ 2-24

9. ติดตามประสานงานการจัดเก็บมูลฝอยของสำนักงานเขตบางนา ให้มาจัดเก็บมูลฝอยจากโครงการอย่างสม่ำเสมอ	โครงการดำเนินการประสานงานการจัดเก็บมูลฝอยของสำนักงานเขตบางนา ให้มาจัดเก็บมูลฝอยจากโครงการอย่างสม่ำเสมอเรียบร้อยแล้ว	-	รูปที่ 2-24

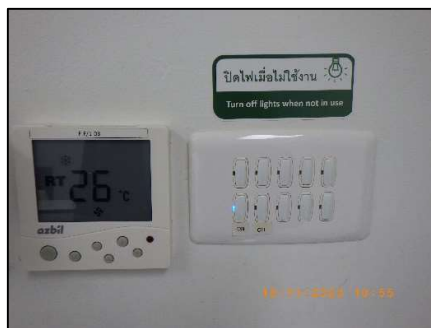
รูปที่ 2-29 การรณรงค์การประหยัดไฟฟ้า

2.7 ระบบไฟฟ้า	1. การติดตั้งอุปกรณ์ไฟฟ้า และการจ่ายไฟฟ้าต้องเป็นไปด้วยความเรียบร้อยและถูกต้องตามมาตรฐาน	โครงการปฏิบัติตามมาตรการเรียบร้อยแล้ว	-	-
	2. จัดให้มีการรณรงค์/ประชาสัมพันธ์ ต่อผู้ใช้อาคารให้มีการใช้ไฟฟ้าอย่างประหยัดโดยการติดคำขวัญ ภาพ และข่าวไว้ในทุกโถงส่วนกลางและ/หรือบริเวณที่เหมาะสม	โครงการจัดให้มีการประชาสัมพันธ์การใช้ไฟฟ้าอย่างประหยัดโดยการติดคำขวัญ ในบริเวณที่เหมาะสม	-	รูปที่ 2-29

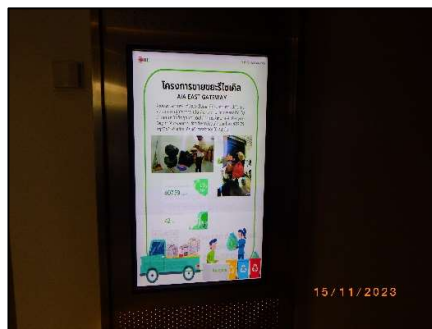
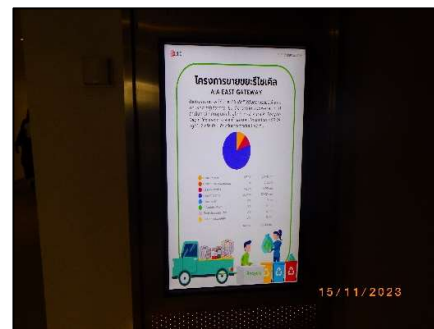
รูปที่ 2-40 ป้ายรณรงค์และประชาสัมพันธ์ คัดแยกประเภทของขยะ
และทิ้งขยะลงถังขยะตามประเภทขยะ

2.6 การจัดการขยะมูลฝอย	1. รณรงค์และประชาสัมพันธ์ให้พนักงาน คัดแยกประเภทของขยะ และทิ้งขยะลงถังขยะตามประเภทขยะ	โครงการได้มีการประชาสัมพันธ์ให้พนักงาน คัดแยกประเภทของขยะ และทิ้งขยะลงถังขยะตามประเภทขยะ ผ่านป้ายโฆษณาติดจิตรอล	-	รูปที่ 2-40
