## บทที่ 2

### ผลการปฏิบัติตามมาตรการป้องกันและแก้ไขผลกระทบสิ่งแวดล้อม

**ตารางที่ 2-1 ผลการปฏิบัติตามมาตรการป้องกันและแก้ไขผลกระทบสิ่งแวดล้อม โครงการโรงแรมเซ็นทรัลเวสต์ (ระยะดำเนินการ)**  
**ระหว่างเดือนกรกฎาคม - ธันวาคม พ.ศ. 2566**

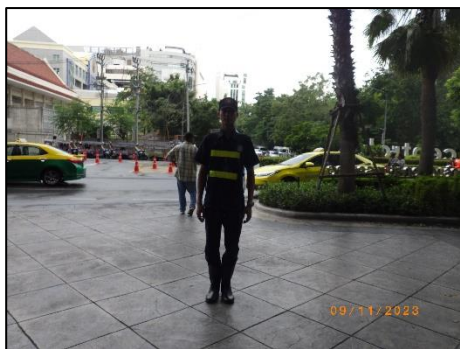
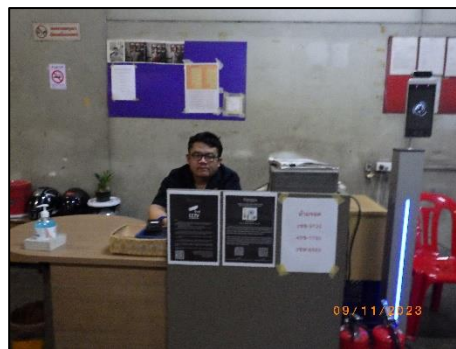
1) จำกัดความเร็วรถที่วิ่งภายในโครงการไม่ควรเกินกว่า 30 กิโลเมตรต่อชั่วโมง เพื่อลดผลกระทบด้านเสียงจากการจราจรที่ส่งต่อการปฏิบัติกิจกรรมทางศาสนาภายในวัดพุทธมามราชมาราชวรวิหาร	- โครงการฯ ดำเนินการจัดให้มีเจ้าหน้าที่อำนวยความสะดวกด้านการจราจร เพื่อลดผลกระทบด้านเสียงจากการจราจรที่ส่งต่อการปฏิบัติกิจกรรมทางศาสนาภายในวัดพุทธมามราชมาราชวรวิหาร	-	รูปที่ 2-1

1) บริเวณประตูเข้า-ออกโครงการต้องจัดให้มียามรักษาการณ์ประจำอยู่ตลอดเวลา เพื่อคอยอำนวยความสะดวกให้กับรถเข้า-ออก ทั้งนี้เพื่อป้องกันอุบัติเหตุกับรถทางตรงบนถนนโครงข่าย และลดความล่าช้าในการเข้าออก	- โครงการฯ ดำเนินการจัดเตรียมเจ้าหน้าที่รักษาการณ์ประจำอยู่ตลอดเวลา เพื่อคอยอำนวยความสะดวกในการจราจรให้กับรถเข้า-ออก และเพื่อป้องกันอุบัติเหตุกับรถทางตรงบนถนนโครงข่าย และลดความล่าช้าในการเข้าออก	-	รูปที่ 2-1

รูปที่ 2-1 เจ้าหน้าที่อำนวยความสะดวกด้านการจราจรบริเวณทางเข้า-ออก โครงการ

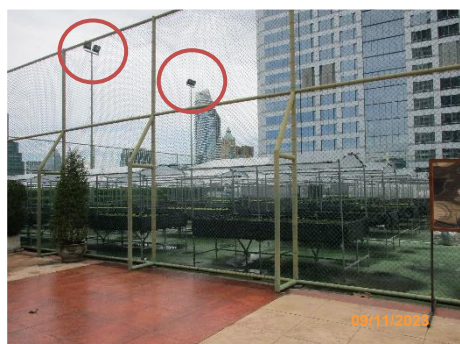
5) ติดตั้งตำแหน่งของสปอร์ตไลท์สนามเทนนิส ให้หันเข้าสู่ตัวโรงแรมเท่านั้น คือหันไปทางทิศเหนือและทิศตะวันออก	- โครงการฯ ดำเนินการติดตั้งตำแหน่งของสปอร์ตไลท์สนามเทนนิส ให้หันเข้าสู่ตัวโรงแรมเท่านั้น คือหันไปทางทิศเหนือและทิศตะวันออก ซึ่งปัจจุบันพื้นที่ดังกล่าวได้ถูกปรับใช้เป็นพื้นที่ปลูกผักไร้สารพิษเพื่อนำไปประกอบอาหารให้ทางลูกค้าที่เข้ามาใช้บริการกับทางโครงการ	-	รูปที่ 2-2

รูปที่ 2-2 สปอร์ตไลท์บริเวณสนามเทนนิสติดตั้งหันเข้าสู่ตัวโรงแรม

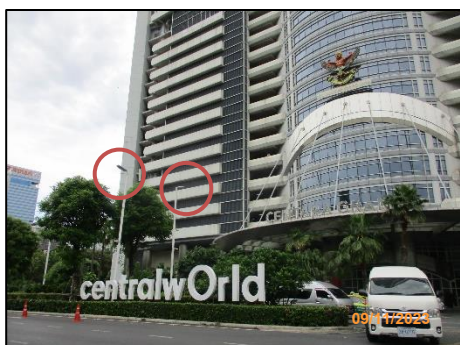
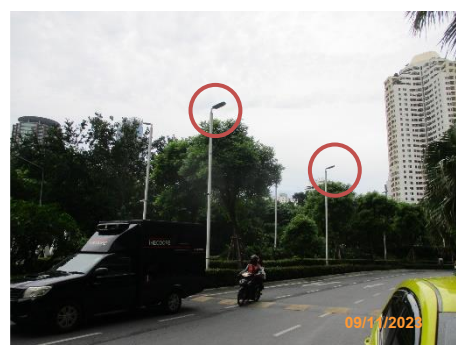
2) ติดตั้งไฟแสงสว่างบริเวณประตูเข้า-ออก และป้ายบอกทางเข้าโครงการเพื่อให้สังเกตเห็นได้อย่างชัดเจน	- โครงการฯ ดำเนินการติดตั้งไฟส่องสว่างบริเวณประตูเข้า-ออก และป้ายบอกทางเข้าโครงการฯ เพื่อให้สังเกตเห็นได้อย่างชัดเจน	-	รูปที่ 2-3 รูปที่ 2-4

รูปที่ 2-3 ไฟส่องสว่างทางเท้าบริเวณโครงการ

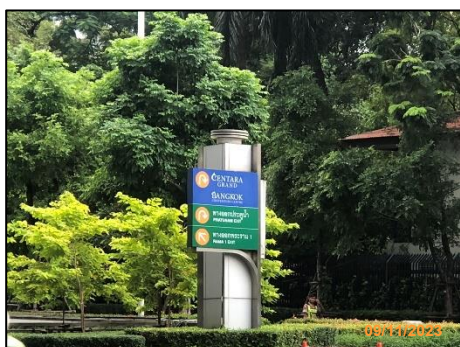
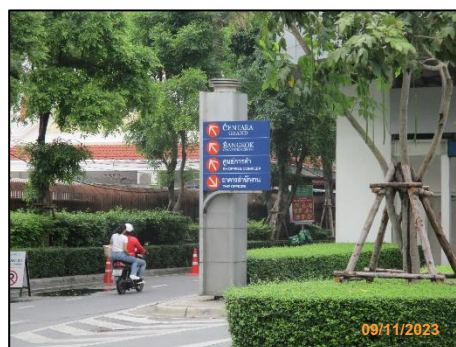
รูปที่ 2-4 ป้ายบอกทางบริเวณโครงการ

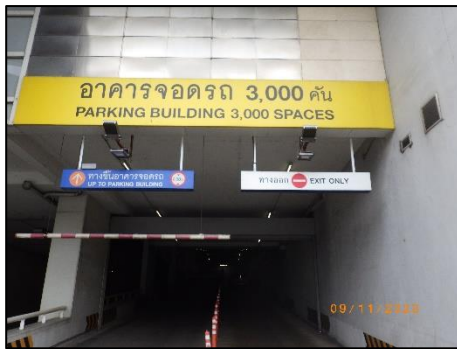
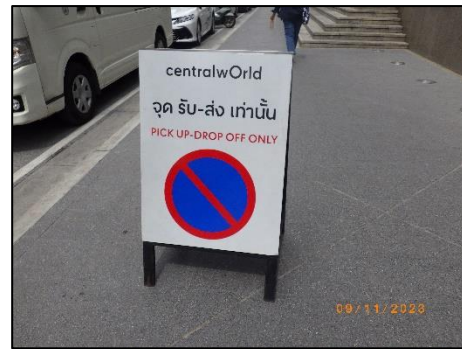
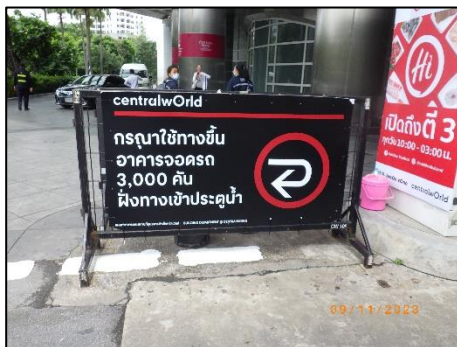
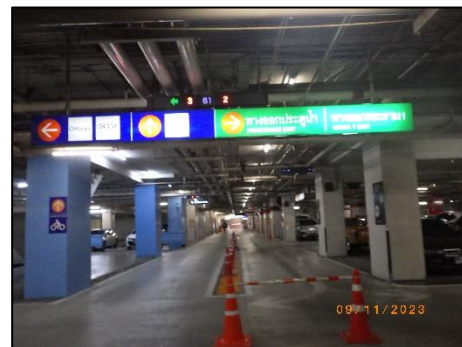
รูปที่ 2-5 การติดตั้งป้ายจราจรเพื่อแยกปริมาณยานพาหนะที่มาใช้บริการโรงแรมเซ็นทรัลเวิลด์พลาซ่า

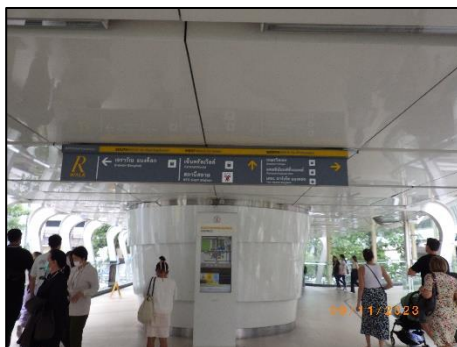
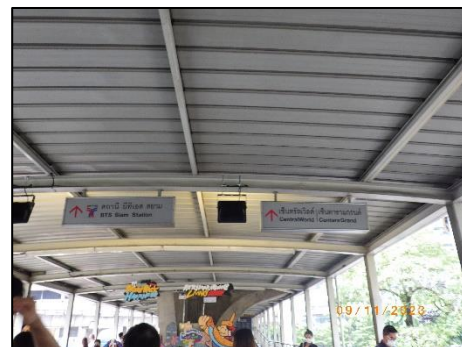
5) จัดให้มีทางเดินเท้าระหว่างสถานีรถไฟฟ้า และบริเวณโครงการให้มีความสะดวกมากที่สุด เพื่อดึงดูดให้ผู้ใช้บริการให้ใช้ ระบบขนส่งมวลชนมากยิ่งขึ้น ซึ่งปัจจุบันได้ดำเนินการก่อสร้าง Sky Walk เชื่อมสถานีรถไฟฟ้าเป็นที่เรียบร้อยแล้ว	- ปัจจุบันทางโครงการฯ มี Sky Walk เชื่อมสถานีรถไฟฟ้ากับบริเวณโครงการเป็นที่เรียบร้อยแล้ว	-	รูปที่ 2-6

รูปที่ 2-6 Sky Walk เชื่อมต่อสถานีรถไฟฟ้า

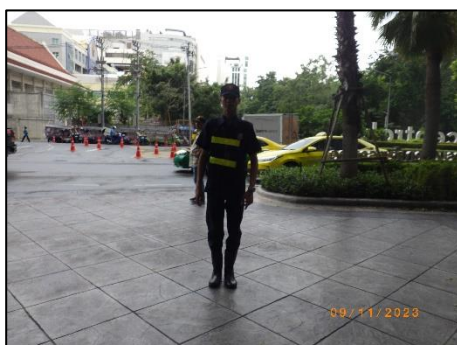
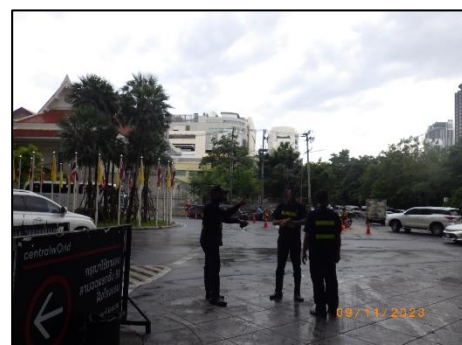
8) จัดให้มียามรักษาการณ์ดูแลเพื่อป้องกันไม่ให้รถแท็กซี่จอดรับผู้ให้บริการบนผิวจราจร โดยต้องให้แท็กซี่จอดในพื้นที่ที่โครงการจัดให้เท่านั้น	- โครงการฯ ดำเนินการจัดให้มีเจ้าหน้าที่รักษาการณ์ดูแล และเตรียมจุดจอดรถแท็กซี่ในพื้นที่โครงการ เพื่อความเป็นระเบียบเรียบร้อย	-	รูปที่ 2-1 รูปที่ 2-7

รูปที่ 2-7 ยามรักษาการณ์ดูแลการจัดการจราจรเพื่อป้องกันไม่ให้เกิดแท็กซี่จอดรับผู้ใช้บริการ  
บนผิวจราจร และพื้นที่สำหรับจอดรถแท็กซี่ของโครงการ

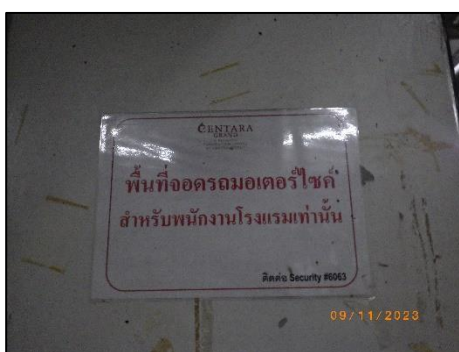
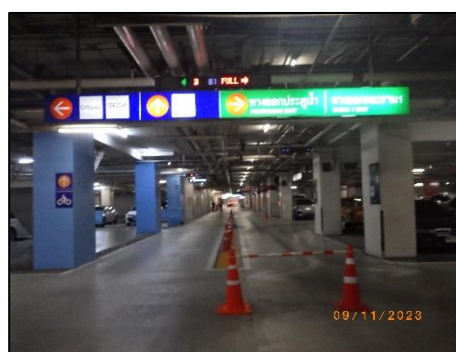
10) การขอใช้ที่จอดรถร่วมกับที่จอดรถของห้างสรรพสินค้า โดยชั้นที่เหมาะสมสามารถเข้าไปใช้โดยสะดวก คือ ชั้น 8 และ 8A ซึ่งคาดว่าจะผู้ให้บริการต่างๆ จะเข้ามาจอดน้อย เพราะอยู่ในชั้นสูง โดยมีที่จอดรถรวม 397 คัน	- โครงการฯ ดำเนินการขอใช้ที่จอดรถร่วมกับที่จอดรถของห้างสรรพสินค้า โดยปัจจุบันลูกค้าหรือผู้ให้บริการของโครงการฯ สามารถจอดรถร่วมกับที่จอดรถของห้างสรรพสินค้าได้ทั้งหมด	-	รูปที่ 2-9

รูปที่ 2-9 (ต่อ) ป้ายแสดงทางเข้าพื้นที่อาคารจอดรถ และพื้นที่จอดรถภายในอาคาร

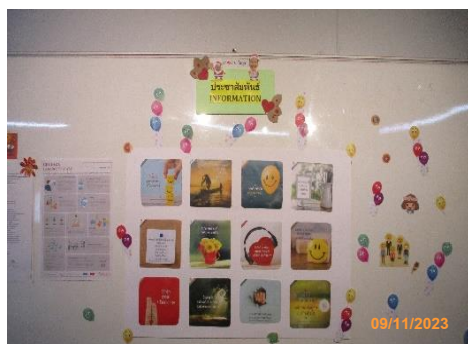
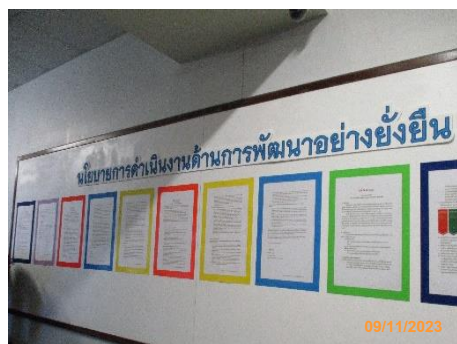
1) มาตรการให้มีการใช้น้ำอย่างประหยัด	- โครงการฯ มีการกำกับเจ้าหน้าที่และพนักงานทุกท่านในเรื่องการให้ความสำคัญกับการใช้น้ำอย่างประหยัด พร้อมทั้งมีการเลือกใช้สุขภัณฑ์ที่มีระบบช่วยประหยัดน้ำอยู่เสมอ	-	รูปที่ 2-10

บอร์ดประชาสัมพันธ์และป้ายประชาสัมพันธ์

รูปที่ 2-10 การรณรงค์ให้มีการใช้น้ำอย่างประหยัด

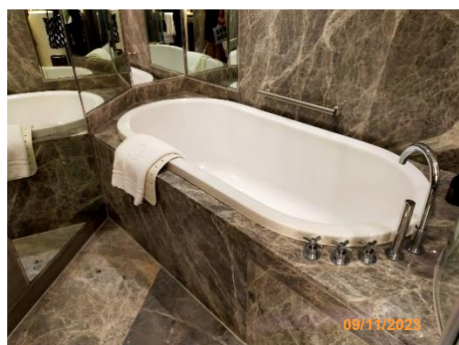
2) เลือกใช้สุขภัณฑ์ที่ช่วยประหยัดน้ำ	- โครงการฯ มีการกำกับเจ้าหน้าที่และพนักงานทุกท่านในเรื่องการให้ความสำคัญกับการใช้น้ำอย่างประหยัด พร้อมทั้งมีการเลือกใช้สุขภัณฑ์ที่มีระบบช่วยประหยัดน้ำอยู่เสมอ	-	รูปที่ 2-11
<b>5. ระบบบำบัดน้ำเสีย</b>

รูปที่ 2-11 สุขภัณฑ์ที่มีระบบช่วยประหยัดน้ำ

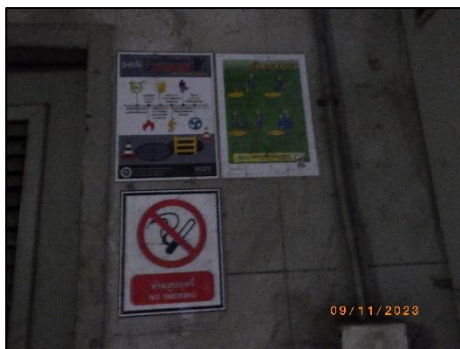
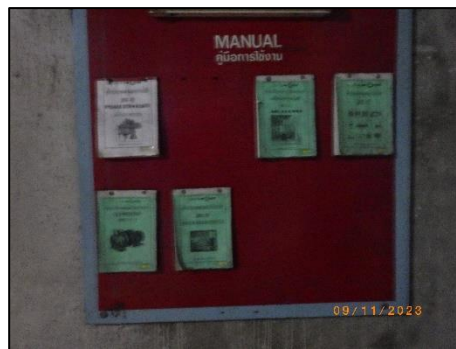
4) ปฏิบัติตามคู่มือการปฏิบัติงาน ควบคุมและดูแลระบบบำบัดน้ำเสียของโครงการอย่างเคร่งครัด	- โครงการฯ ดำเนินการปฏิบัติตามคู่มือการปฏิบัติงาน ควบคุมและดูแลระบบบำบัดน้ำเสียของโครงการฯ อย่างเคร่งครัด	-	รูปที่ 2-12

รูปที่ 2-12 ติดตั้งป้ายเตือนด้านความปลอดภัย และคู่มือการปฏิบัติงานไว้บริเวณด้านหน้าห้องบำบัดน้ำเสีย

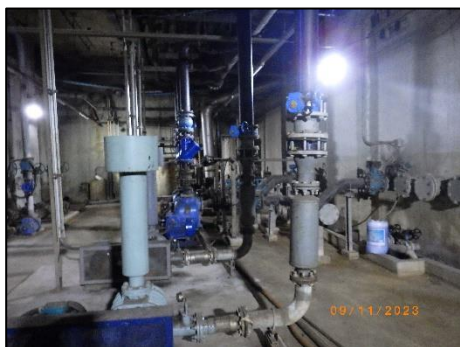
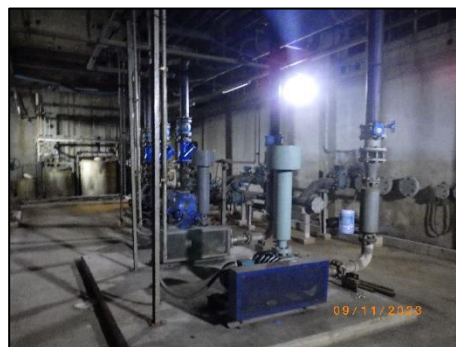
รูปที่ 2-13 ระบบบำบัดน้ำเสียขั้นต้น

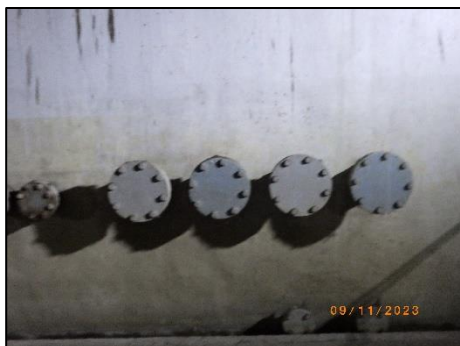
1) จัดให้มีบ่อหน่วงน้ำความจุ 650 ลูกบาศก์เมตร เพื่อควบคุมอัตราการระบายน้ำจากโครงการ และจัดให้มีเครื่องสูบน้ำขนาด 2.5 ลบ.ม./วินาที ใช้ในการระบายน้ำออกจากบ่อไปยังท่อระบายน้ำของเซ็นทรัลเวสต์	- โครงการฯ ดำเนินการจัดให้มีบ่อหน่วงน้ำความจุ 650 ลูกบาศก์เมตร เพื่อควบคุมอัตราการระบายน้ำจากโครงการฯ และจัดให้มีเครื่องสูบน้ำขนาด 2.5 ลบ.ม./วินาที ใช้ในการระบายน้ำออกจากบ่อไปยังท่อระบายน้ำของเซ็นทรัลเวสต์ โดยปัจจุบันทางโครงการฯ ได้รับอนุญาตให้เชื่อมต่อท่อน้ำเสียเข้าสู่ท่อรวบรวมน้ำเสียกรุงเทพฯ เป็นที่เรียบร้อยแล้ว	-	ภาคผนวก ค-1 รูปที่ 2-13 รูปที่ 2-14

รูปที่ 2-14 ป่อหนองน้ำ

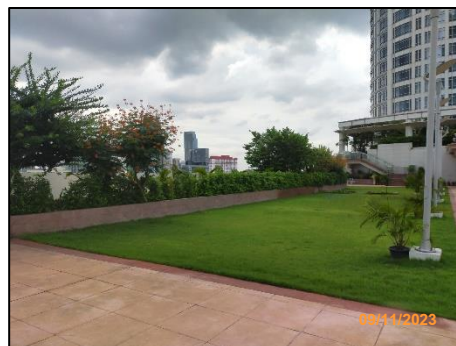
6) พยายามดูแลพื้นที่ปลูกต้นไม้หรือจัดสวนให้มีพืชปกคลุมผิวดินอยู่เสมอ เพื่อช่วยเพิ่มอัตราการซึมน้ำของพื้นดินและเป็นการป้องกันการชะล้างหน้าดินอีกด้วย	- โครงการฯ ได้ออกแบบและจัดสรรพื้นที่บริเวณอาคารสำหรับปลูกต้นไม้และพืชปกคลุมผิวดิน เพื่อช่วยเพิ่มอัตราการซึมน้ำของพื้นดินและเป็นการป้องกันการชะล้างหน้าดิน	-	รูปที่ 2-15

รูปที่ 2-15 พื้นที่ปลูกต้นไม้หรือจัดสวนบริเวณโครงการ

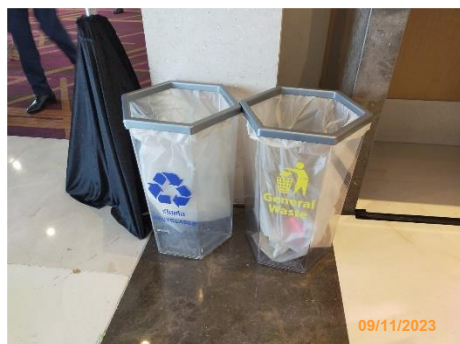
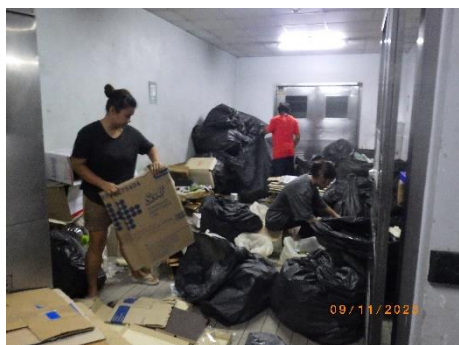
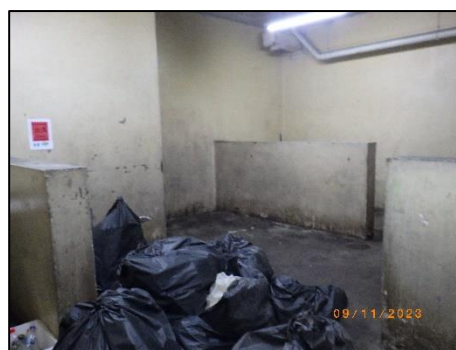
1) ทางโครงการจะต้องจัดให้มีถังขยะรองรับปริมาณมูลฝอยที่เกิดขึ้นอย่างเพียงพอ โดยแยกขยะแห้งและขยะเปียก สำหรับตำแหน่งที่ตั้งให้พิจารณาตามความเหมาะสม	- โครงการฯ ดำเนินการจัดให้มีการจัดวางถังขยะแยกประเภท เพื่อรองรับปริมาณมูลฝอยที่เกิดขึ้นอย่างเพียงพอ และพื้นที่พักขยะแยกตามประเภทอย่างเหมาะสมเพื่อรอเก็บขนไปกำจัดอย่างถูกวิธี	-	รูปที่ 2-16

รูปที่ 2-16 การบริหารจัดการขยะภายในพื้นที่โครงการ

ห้องพักขยะรีไซเคิล

ห้องพักขยะ

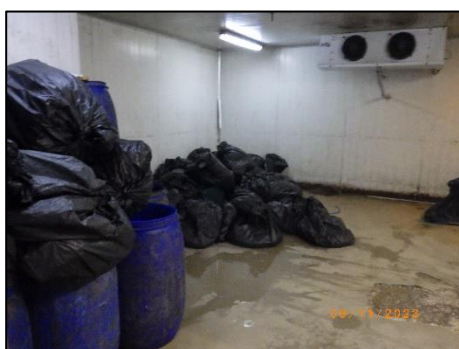
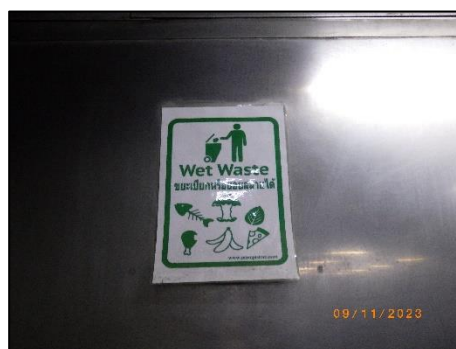
รูปที่ 2-16 (ต่อ) การบริหารจัดการขยะภายในพื้นที่โครงการ

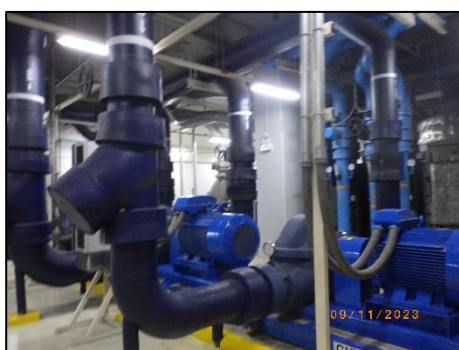
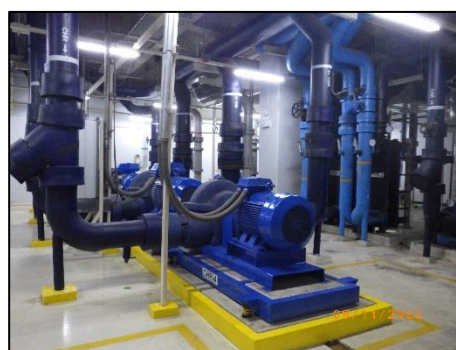
1) เครื่องทำความเย็นชนิดระบายความร้อนด้วยน้ำของโครงการ แบบหอยโข่ง ขนาด 500 ตัน ต้องใช้เครื่องที่มีค่าพิกัดกำลังไฟฟ้าไม่เกินกว่า 0.70 กิโลวัตต์ต่อตันความเย็น ส่วนแบบหอยโข่งขนาด 1000 ตันความเย็น ต้องไม่เกิน 0.67 กิโลวัตต์ต่อตันความเย็น	- โครงการฯ มีเครื่องทำความเย็นชนิดระบายความร้อนด้วยน้ำของโครงการแบบหอยโข่ง ขนาด 500 ตัน โดยใช้เครื่องที่มีค่าพิกัดกำลังไฟฟ้าไม่เกินกว่า 0.70 กิโลวัตต์ต่อตันความเย็น ส่วนแบบหอยโข่งขนาด 1000 ตันความเย็น ไม่เกิน 0.67 กิโลวัตต์ต่อตันความเย็น	-	รูปที่ 2-18

รูปที่ 2-18 เครื่องทำความเย็นชนิดระบายความร้อนด้วยน้ำแบบหอยโข่งและแบบสกรู

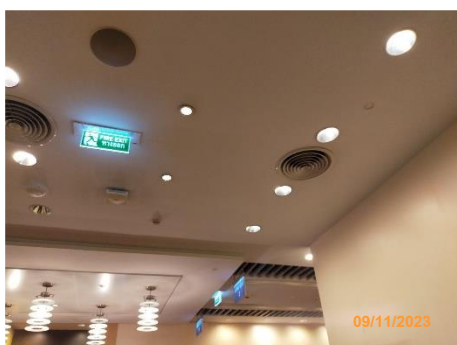
3) ใช้בלาสต์ความสูญเสียต่ำสำหรับหลอดไฟฟ้าส่องสว่าง	- โครงการฯ เลือกใช้בלาสต์ความสูญเสียต่ำสำหรับหลอดไฟฟ้าส่องสว่าง	-	-
4) ติดตั้งระบบแสงสว่างในอาคารไม่รวมที่จอดรถต้องไม่สูงกว่า 16 วัตต์ต่อตารางเมตร	- โครงการฯ ดำเนินการติดตั้งระบบแสงสว่างในอาคารไม่รวมที่จอดรถต้องไม่สูงกว่า 16 วัตต์ต่อตารางเมตร	-	รูปที่ 2-20

รูปที่ 2-20 การติดตั้งระบบแสงสว่างภายในอาคารไม่สูงกว่า 16 วัตต์ต่อตารางเมตร

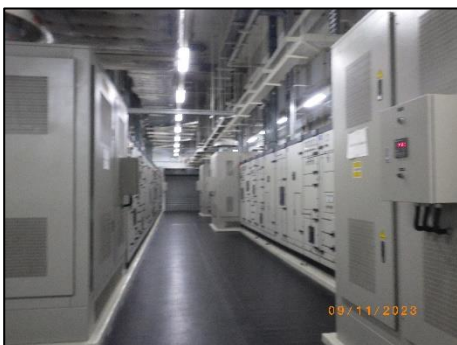
6) ติดตั้งอุปกรณ์ปรับแรงดันไฟฟ้าระหว่างหม้อแปลงไฟฟ้ากับตู้จ่ายไฟฟ้าย่อย เพื่อปรับแรงดันไฟฟ้าให้อยู่ในระดับที่เหมาะสม	- โครงการฯ ดำเนินการติดตั้งอุปกรณ์ปรับแรงดันไฟฟ้าระหว่างหม้อแปลงไฟฟ้ากับตู้จ่ายไฟฟ้าย่อยเพื่อปรับแรงดันไฟฟ้าให้อยู่ในระดับที่เหมาะสม	-	รูปที่ 2-21

รูปที่ 2-21 การติดตั้งอุปกรณ์ปรับแรงดันไฟฟ้า

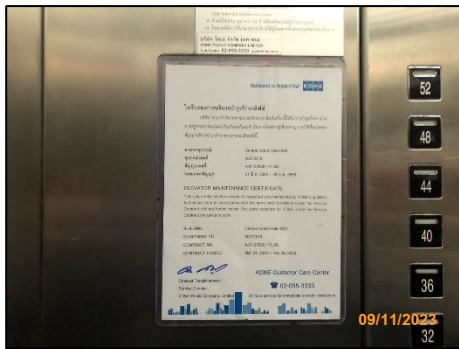
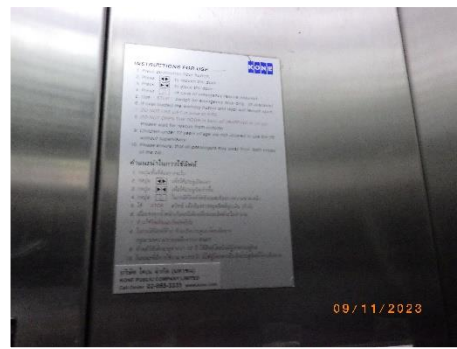
4) ตรวจสอบช่องระบายอากาศของลิฟต์ และบันไดหนีไฟ ให้เปิด-ปิดได้โดยสะดวก โดยตรวจสอบเป็นประจำทุก ๆ 6 เดือน	- โครงการฯ ดำเนินการตรวจสอบช่องระบายอากาศของลิฟต์ และบันไดหนีไฟ ให้เปิด-ปิดได้โดยสะดวกอยู่เสมอ โดยปัจจุบันได้เพิ่มจำนวนการติดตามตรวจสอบเป็นสัปดาห์ละครั้ง รวมทั้งตรวจสอบบำรุงรักษาลิฟต์ให้อยู่ในสภาพพร้อมใช้งาน	-	รูปที่ 2-24

รูปที่ 2-24 การตรวจสอบบำรุงรักษาลิฟต์

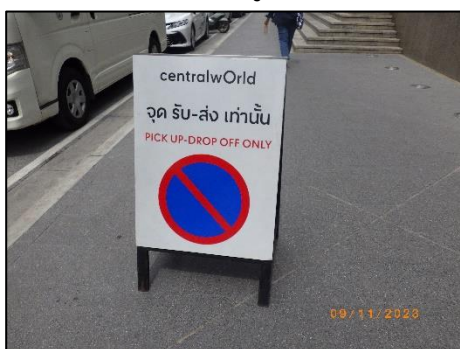
11) ใช้พื้นที่ผิวจราจรช่องซ้ายสุดของถนนภายในช่วงที่มี 3 ช่อง จราจรต่อทิศทาง หรือที่มีความเหมาะสมไม่กีดขวางการจราจร ซึ่งจะจอดได้รวมประมาณ 20 คัน	- โครงการฯ ได้กำหนดให้ใช้พื้นที่ผิวจราจรช่องซ้ายสุดของถนนภายในช่วงที่มี 3 ช่อง จราจรต่อทิศทางหรือที่มีความเหมาะสมไม่กีดขวางการจราจร เป็นที่จอดยานพาหนะที่มีความสูงเกินกว่าที่กำหนดและไม่สามารถเข้าจอดในอาคารลานจอดรถได้ พร้อมทั้งติดตั้งกรวยกั้นพื้นที่อย่างเป็นระเบียบ	-	รูปที่ 2-27

รูปที่ 2-27 เครื่องหมาย สัญลักษณ์ และป้ายจราจรภายในพื้นที่โครงการ

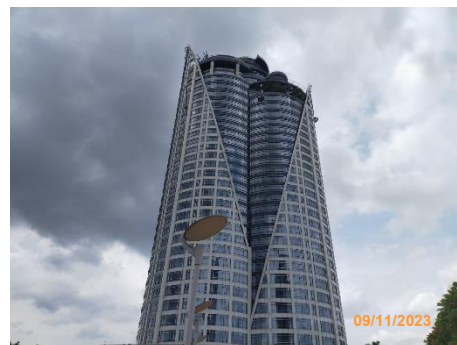
รูปที่ 2-31 การออกแบบทางด้านสถาปัตยกรรมของตัวอาคารของโครงการ
