# การปฏิบัติตามมาตรการป้องกันและแก้ไขผลกระทบสิ่งแวดล้อม

โครงการโรงแรม แมริออท หัวหิน (ส่วนขยาย) ของบริษัท ทีซีซี ลักซ์ซูรีโฮเทลส์ แอนด์ รีสอร์ท จำกัด ตั้งอยู่ที่ถนนเพชรเกษม ตำบลหัวหิน อำเภอหัวหิน จังหวัดประจวบคีรีขันธ์ เป็นโรงแรมระดับ 5 ดาว ประกอบด้วยอาคารจำนวนทั้งหมด 16 อาคาร เป็นอาคาร คสล. สูง 1-6 ชั้น ซึ่งมีจำนวนห้องพักรวมทั้งสิ้น 322 ห้อง ที่จอดรถยนต์ 102 คัน และที่จอดรถจักรยานยนต์ 42 คัน ในด้านคุณภาพสิ่งแวดล้อมซึ่งโครงการได้จัดทำรายงานการประเมินผลกระทบ สิ่งแวดล้อม และได้ผ่านการพิจารณาเห็นชอบรายงานฯตามหนังสือจากสำนักงานนโยบายและแผน ทรัพยากรธรรมชาติและสิ่งแวดล้อม เลขที่ ทส. 1009.5/5035 ลงวันที่ 8 พฤษภาคม พ.ศ. 2557 โดยหนังสือเห็นชอบได้กำหนดมาตรการป้องกันและแก้ไขผลกระทบสิ่งแวดล้อม และมาตรการติดตามตรวจสอบผลกระทบสิ่งแวดล้อม เพื่อ เป็นแนวทางให้โครงการปฏิบัติ รวมไปถึงเสนอรายงานผลการปฏิบัติตามมาตรการฯ ต่อหน่วยงาน อนุญาต และ หน่วยงานที่เกี่ยวข้อง รวมทั้งสำนักงานนโยบายและแผนทรัพยากรธรรมชาติและสิ่งแวดล้อม (สผ.) ทุก 6 เดือน

บัดนี้ ทางโรงแรมแมริออท หัวหิน ได้มอบหมายให้บริษัท สเปเชียล แล็บ เอ็นไว แอนด์ คอนซัลแตนท์ จำกัด ดำเนินการติดตามตรวจสอบผลการปฏิบัติตามมาตรการป้องกันและแก้ไขผลกระทบสิ่งแวดล้อมช่วงเดือนกรกฎาคม ถึง ธันวาคม 2566 (ระยะดำเนินการ) โดยอาศัยข้อมูลจากการสัมภาษณ์เจ้าหน้าที่การตรว

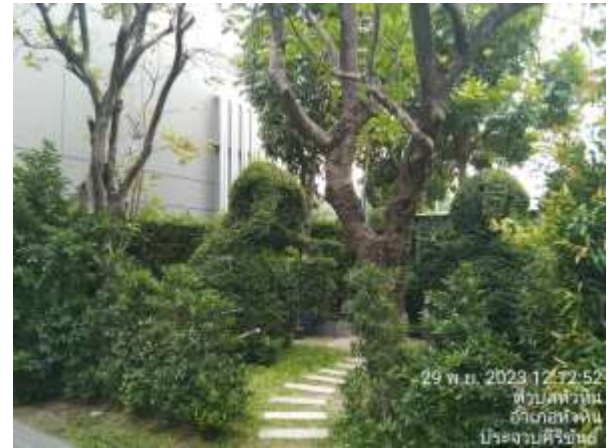
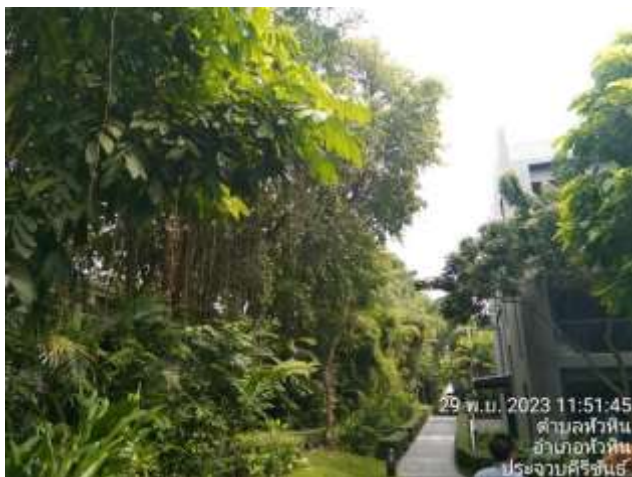
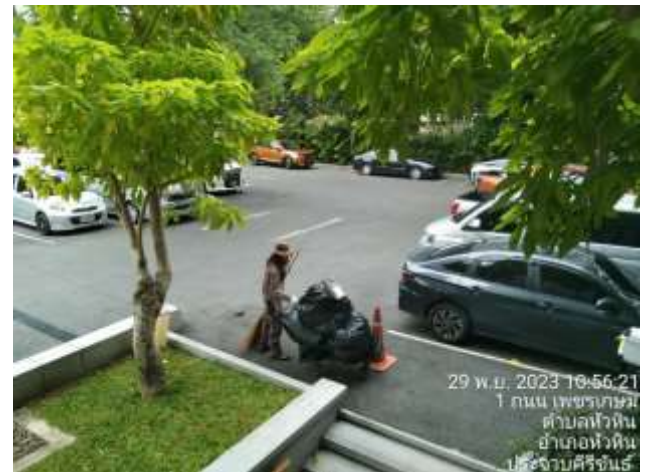
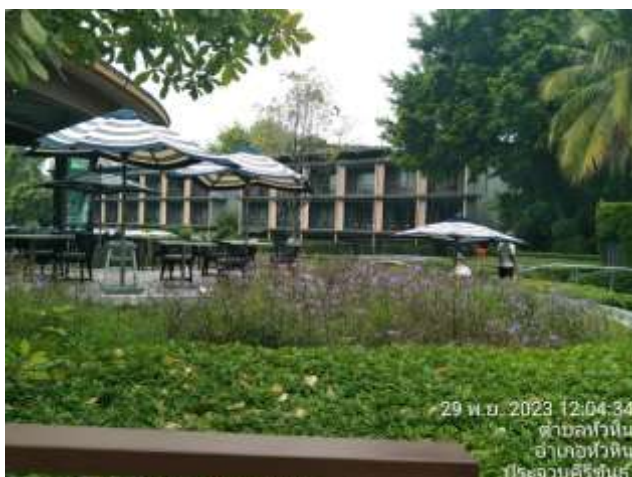
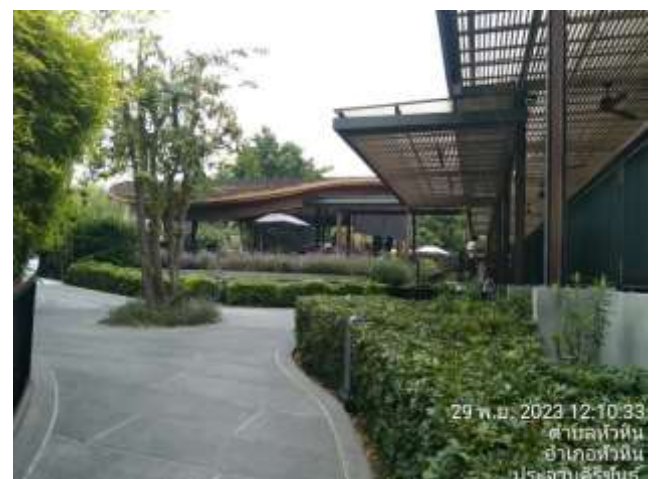
ภาพที่ 2.2-1 การบริหารจัดการพื้นที่สีเขียวและการดูแล

1.1 สภาพภูมิประเทศ	1. จัดให้มีพื้นที่สีเขียวขนาดรวม 10,419.86 ตารางเมตรคิดเป็นสัดส่วน 1 คนต่อพื้นที่สีเขียว 9.86 ตารางเมตรบริเวณชั้นล่างโดยตำแหน่งที่ปลูกจะ อยู่บริเวณที่ว่างตรงกลางของโครงการและด้านทิศตะวันออกที่ติด ชายหาดเพิ่มความนุ่มนวลสบายตาและทำให้อาคารโครงการไม่แข็ง กระด้างเกิดภูมิทัศน์ที่ดีทั้งจากการมองภายในโครงการและจากภายนอกอยู่ ภายในโครงการ	ปัจจุบันโครงการได้จัดให้มีพื้นที่สีเขียวทั้งหมด 3 บริเวณ ได้แก่ พื้นที่สีเขียวโซนที่ A, พื้นที่สีเขียวโซนที่ B และพื้นที่สีเขียวโซนที่ C (ทุกโซนตั้งอยู่บริเวณชั้นล่าง ของโครงการและครอบคลุมบริเวณที่ระบุในมาตรการที่อ้างถึงทุกบริเวณ) โดยทุก บริเวณมีตำแหน่งที่ตั้งและขนาดที่สอดคล้องต่อรายละเอียดโครงการที่ระบุในบทที่ 2 ของรายงานการวิเคราะห์ผลกระทบสิ่งแวดล้อมอย่างมีนัยสำคัญ ซึ่งจากการ ติดตามตรวจสอบผลการปฏิบัติตามมาตรการในเรื่องของพันธุ์พืช พบว่าพื้นที่สีเขียวของโครงการทั้งหมดมีการปลูกต้นไม้และพืชพรรณที่เหมาะสมทุกบริเวณรวมไปถึงมีการดูแลซ่อมแซม บำรุงรักษาอย่างต่อเนื่อง	-	ภาพที่ 2.2-1

3. คอยดูแลรักษาพื้นที่สีเขียวและต้นไม้ในโครงการให้ดูดีสวยงามอยู่เสมอ	โครงการได้จัดให้พนักงานของโครงการส่วนหนึ่งทำหน้าที่ในการดูแลพื้นที่สีเขียวโดยเฉพาะ ทั้งนี้หน้าที่ดังกล่าวรวมไปถึงการตรวจสอบ ดูแล การปลูก การกำจัด รวมไปถึงกิจกรรมอื่นใดที่มีผลให้ต้นไม้ ไม้พุ่ม และหญ้า มีการเจริญเติบโตอย่าง สมบูรณ์Flushing และทางโรงแรม มีถึงน้ำ Recycle จำนวน 2 ถัง ปริมาตรรวม 228 ลบ.ม.	-	ภาพที่ 2.2-1

1.2 ดิน/การชะล้างพังทลายของดิน	-	-	-	-
1.3 คุณภาพอากาศ	1. จัดให้มีการปลูกไม้ยืนต้นตามแนวรั้วโครงการเพื่อเป็นแนวกำบังความร้อนจากเครื่องปรับอากาศ	ไม้ยืนต้นได้รับการปลูกตามแนวเขตที่ดินเป็นส่วนใหญ่ ทั้งนี้ต้นไม้ดังกล่าว จะได้รับการดูแลจากพนักงานผู้มีหน้าที่รับผิดชอบเป็นประจำ	-	ภาพที่ 2.2-1

1.3 คุณภาพอากาศ (ต่อ)	11.จัดให้มีพื้นที่สีเขียวโดยการปลูกต้นไม้ชนิดต่าง ๆ เพื่อ ช่วยดูดซับคาร์บอนไดออกไซด์ และลดอุณหภูมิอัน เนื่องจากการคายน้ำของพืชและ การระเหยน้ำจากผิวดิน	ปัจจุบันโครงการได้จัดให้มีพื้นที่สีเขียวทั้งหมด 3 บริเวณ ได้แก่ พื้นที่ สีเขียวโซนที่ A, พื้นที่สีเขียวโซนที่ B และพื้นที่สีเขียวโซนที่ C ตั้งอยู่ บริเวณชั้นล่างของโครงการจึงสามารถช่วยดูดซับ คาร์บอนไดออกไซด์ และลดอุณหภูมิอันเนื่องมาจากการคายน้ำของ พืชและการระเหยน้ำจากผิวดินได้	-	ภาพที่ 2.2-1

4. รักษาสภาพธรรมชาติและดูแลต้นไม้ในโครงการให้ดีอยู่เสมอเพื่อช่วยเป็นแนวดูดซับเสียงจากภายนอกได้	สภาพธรรมชาติและต้นไม้ในโครงการจะได้รับการดูแลจากพนักงานของโครงการอย่างสม่ำเสมอ	-	ภาพที่ 2.2-1

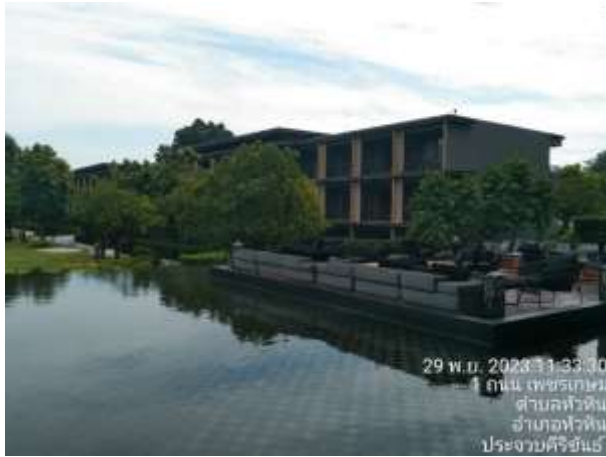
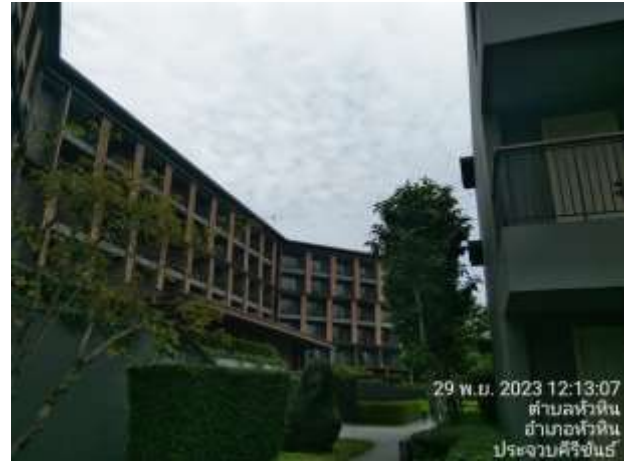
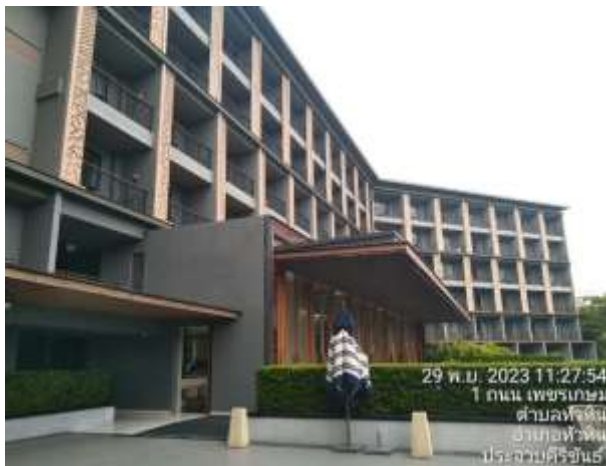
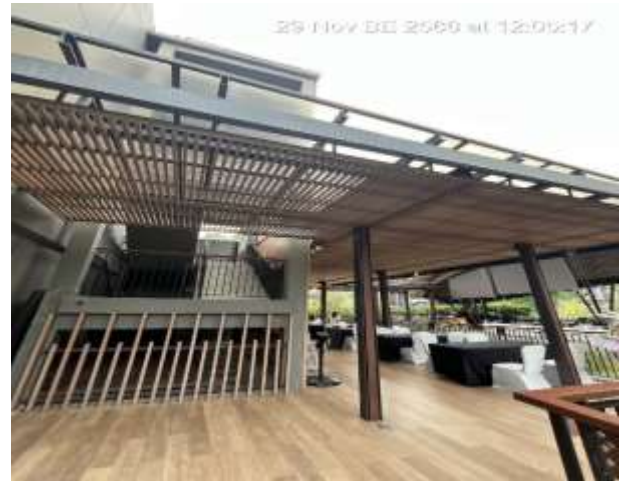
ภาพที่ 2.2-2 การบริหารจัดการด้านวิศวกรรมโครงสร้าง และสถาปัตยกรรม

2. จัดให้มีกระจกที่มีค่าการสะท้อนแสงตามกฎหมายกระทรวงฉบับที่ 48 (พ.ศ.2540) ออกตามความในพระราชบัญญัติควบคุมอาคาร พ.ศ. 2522 ข้อ 27 กล่าวว่า “วัสดุที่เป็นผิวของผนังภายนอกอาคารจะต้องมีปริมาณ การสะท้อนแสงได้ไม่เกินร้อยละ 30”	กระจกที่มีใช้ภายในพื้นที่โครงการส่วนใหญ่เป็นกระจกชนิดเขียวตัดแสงและมีค่าการสะท้อนเป็นไปตามกฎหมายที่มาตรการอ้างถึง ทั้งนี้ด้วยพื้นที่และผังอาคาร ที่ตั้งขนานกับทิศทางการเคลื่อนตัวของพระอาทิตย์ทำให้องศาที่จะทำให้เกิดการ สะท้อนอยู่ในระดับต่ำ	-	ภาพที่ 2.2-2

5. ห้ามไม่ให้โครงการดำเนินกิจกรรมใดๆ ที่รบกวนในพื้นที่ สาธารณะบริเวณชายหาดตลอดระยะเวลาเปิดดำเนินการ	โครงการไม่มีการก่อสร้างใดๆ ที่รบกวนในพื้นที่สาธารณะบริเวณชายหาด ทั้งนี้การปฏิบัติตามมาตรการดังกล่าวสามารถสังเกตได้จากแนวสิ่งปลูกสร้างที่สิ้นสุดตาม แนวเขตที่ดินพอดี จึงทำให้เกิดการตัดกันของทัศนียภาพอย่างชัดเจน	-	ภาพที่ 2.2-2

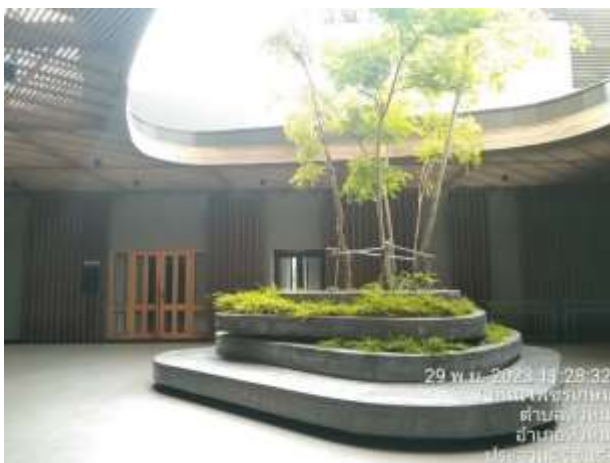
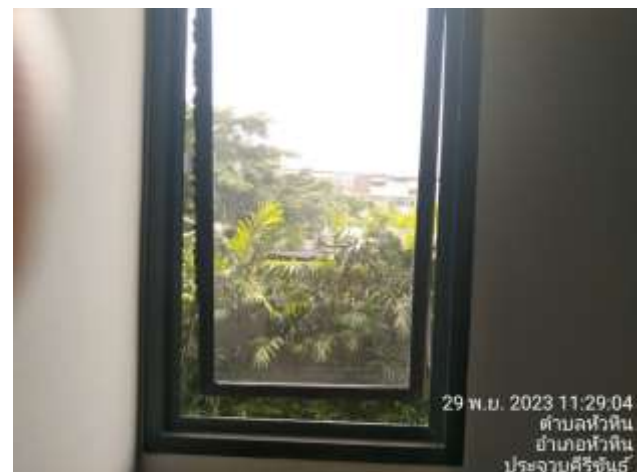
ภาพที่ 2.2-3 การบริหารจัดการระบบปรับอากาศ และระบายอากาศ

1.3 คุณภาพอากาศ	2. จัดให้มีการออกแบบอาคารโครงการและเลือกใช้วัสดุที่เป็นมิตรกับสิ่งแวดล้อม รวมทั้งพิจารณาระบบหมุนเวียนของอากาศภายใน และ ภายนอกอาคาร เพื่อให้อาคารไม่ร้อนหรือไม่มี อากาศหมุนเวียน ซึ่งสามารถลดการใช้เครื่องปรับอากาศได้ในระดับหนึ่ง 21 คัน และสามารถจอดได้ในอาคารจอดรถจำนวน 397 คัน ซึ่ง ทางโครงการได้จัดที่จอดรถไว้อย่างเพียงพอ	ตามมาตรการที่อ้างถึง ระบุให้มีกิจกรรมเกี่ยวกับคุณภาพอากาศอยู่ 2 กิจกรรม ได้แก่ การเลือกใช้วัสดุที่เป็นมิตรกับสิ่งแวดล้อม และระบบหมุนเวียนของอากาศ ภายในและภายนอกอาคาร ซึ่งจากการตรวจสอบด้วยสายตาเบื้องต้นพบว่า โครงการได้มีการปฏิบัติที่สอดคล้องต่อมาตรการอย่างมีนัยสำคัญ ยกตัวอย่าง เช่น การก่อสร้างผนังบางส่วนด้วยกระจกที่มีอัตราการสะท้อนต่ำ บางพื้นที่มีการ ก่อสร้างด้วยวัสดุที่ย่อยสลายได้ รวมไปถึงลักษณะของห้องพักที่สามารถระบาย อากาศได้ 2 ทาง (ทางประตูและทางระบาย) และมีระเบียงห้องพักและทางเดินที่ เปิดโล่ง ทำให้การระบายอากาศทำได้อย่างดีเยี่ยม	-	ภาพที่ 2.2-3

3. ทำความสะอาดเครื่องปรับอากาศเป็นประจำทุกๆ 6 เดือน/ครั้ง เพื่อเพิ่มประสิทธิภาพการทำงานของเครื่องปรับอากาศ และ ป้องกันการ สะสมของเชื้อโรค และเชื้อแบคทีเรียต่างๆ	เครื่องปรับอากาศจะได้รับการทำความสะอาดอย่างน้อยทุก 6 เดือน โดยพนักงานของโครงการ หรือหากได้รับการร้องเรียนจากผู้พักอาศัย	-	ภาพที่ 2.2-3

5.ดูแลระบบการระบายอากาศภายในอาคารอยู่เสมอ เปิด ประตูอาคารบางจุดเพื่อให้อากาศถ่ายเทได้สะดวก	โครงการกำหนดให้พนักงานประจำโครงการที่มีหน้าที่ในการทำความสะอาดคอยติดตามดูแลระบายอากาศภายในอาคารอยู่เสมอ พร้อมทั้งเปิด ประตู- หน้าต่าง เพื่อให้อากาศถ่ายเทได้สะดวก	-	ภาพที่ 2.2-3

9.จัดให้มีระบบการกำจัดสารมลพิษแบบ EAP โดยติดตั้งพัดลมดูดอากาศขนาด 2,000 CFM/เครื่อง บริเวณชั้นลานจอดรถยนต์ชั้นใต้ดิน อาคาร A จำนวน 2 เครื่อง และวางท่อระบายอากาศไปยังพื้นที่เขียว ขนาดรวม 80 ตารางเมตร เพื่อให้ Soil Bed ที่มีจุลินทรีย์ในดินกำจัด มลพิษทางอากาศ	โครงการมีระบบพัดลมดูดอากาศขนาดใหญ่ ประจำบริเวณชั้นลานจอดรถยนต์ชั้นใต้ดิน (อาคาร A) จำนวน 2 เครื่อง โดยระบบดังกล่าวทำงานควบคู่กับเครื่อง ตรวจจับก๊าซ CO, CO <sub>2</sub> ที่ถูกติดตั้งไว้ในพื้นที่ ทั้งนี้ปลายสุดของระบบระบาย อากาศ (ท่อระบายอากาศออกสู่ด้านนอก) มิได้มีการระบายอากาศไปยังพื้นที่สีเขียวแต่อย่างใด มีเพียงการปล่อยสู่ภายนอกในระดับสูงเท่านั้น ดังนั้นการทำงานของระบบ EAP จึงยังไม่สมบูรณ์ จึงเป็นเหตุให้การปฏิบัติตามมาตรการยัง ดำเนินการไม่ครบถ้วน	-	ภาพที่ 2.2-3

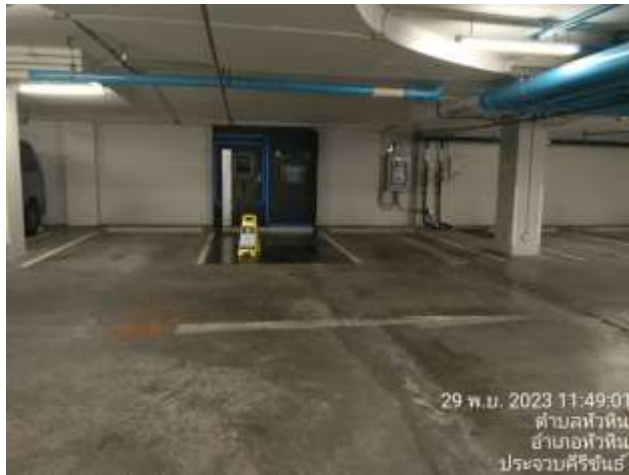
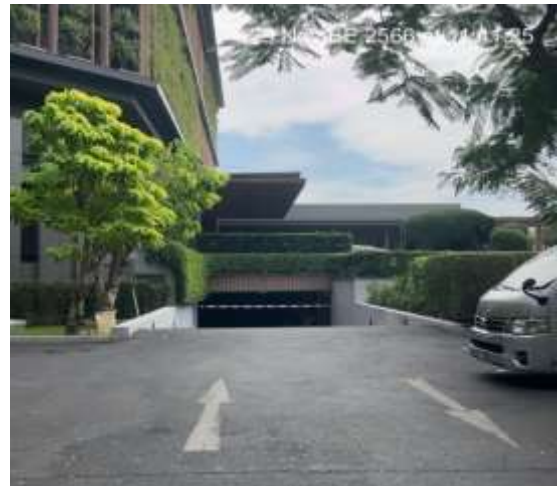
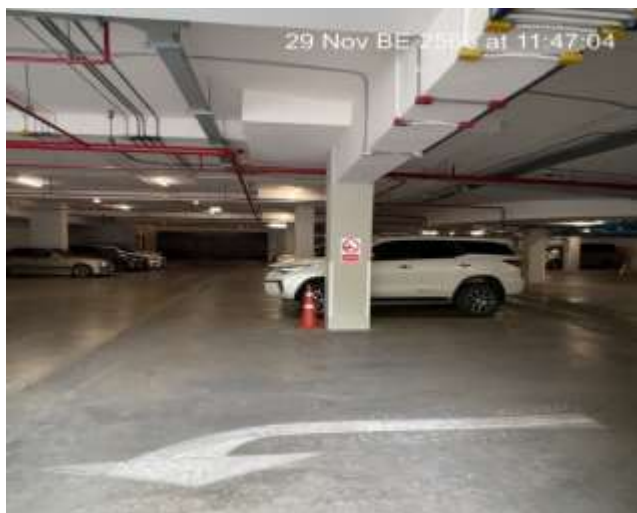
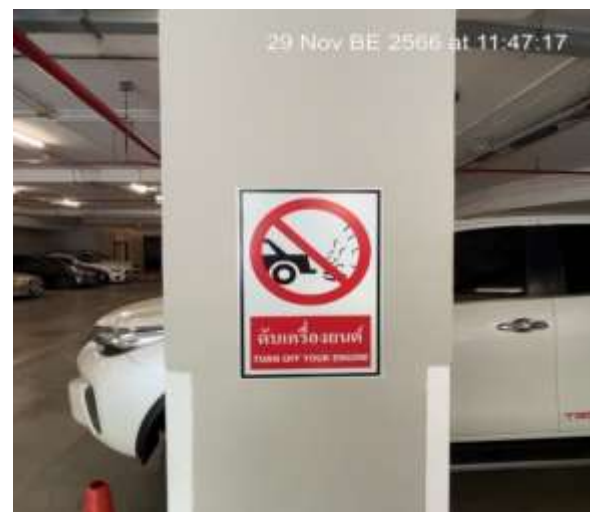
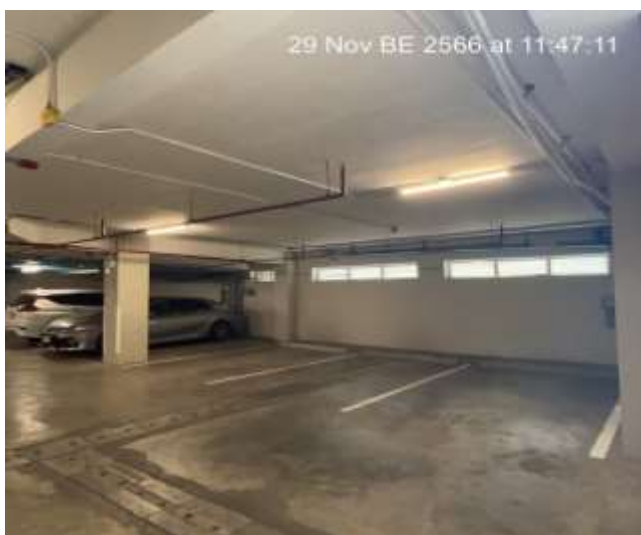
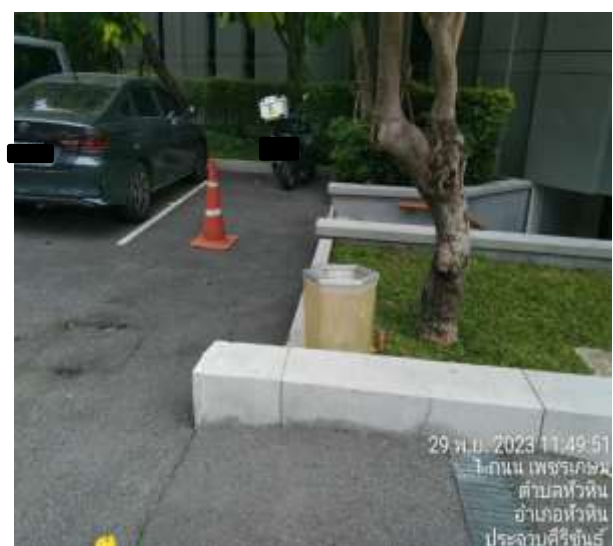
ภาพที่ 2.2-4 การบริหารจัดการระบบจราจร

1.4 ระดับเสียง	1. จำกัดความเร็วรถเมื่อเข้าสู่พื้นที่โครงการให้มีความเร็วไม่เกิน 30 กม./ชม.	ป้าย “จำกัดความเร็วที่ 30 กิโลเมตร/ชั่วโมง” ได้รับการติดตั้งภายในพื้นที่โครงการเป็นที่เรียบร้อยแล้ว	-	ภาพที่ 2.2-4

2. ทำป้ายประกาศให้ดับเครื่องยนต์ทันทีเมื่อจอดรถ	ป้ายที่มีความหมายในทำนอง “ให้ดับเครื่องยนต์ทันทีเมื่อจอด หรือป้ายห้ามติดเครื่องยนต์” ได้รับการติดตั้งภายในพื้นที่โครงการเป็นที่เรียบร้อยแล้ว	-	ภาพที่ 2.2-4

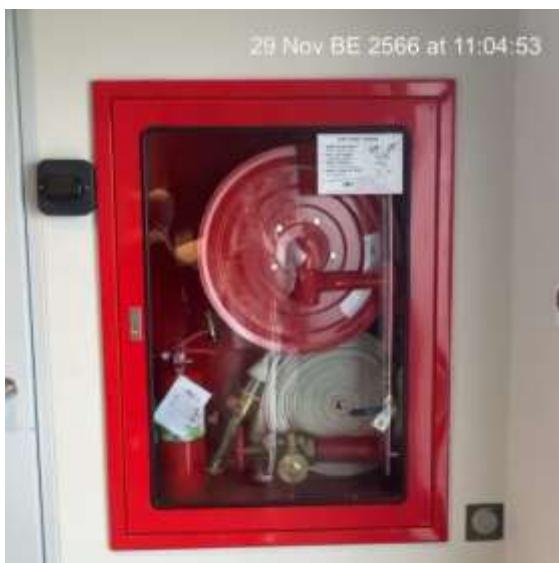
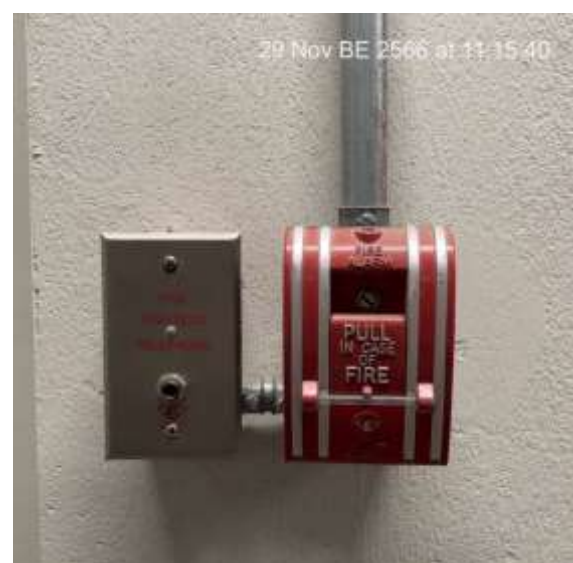
ภาพที่ 2.2-6 การบริหารจัดการด้านอัคคีภัย เหตุฉุกเฉิน และการสาธารณสุข

10.ติดป้ายประกาศให้ดับเครื่องยนต์ทันทีเมื่อจอดทั้งภาษาไทยและภาษาอังกฤษ ติดตั้งไว้บริเวณที่สามารถมองเห็นได้	ป้ายที่มีความหมายในการทำงาน “ให้ดับเครื่องยนต์ทันทีเมื่อจอด หรือป้ายห้ามติดเครื่องยนต์” ได้รับการติดตั้งภายในพื้นที่โครงการเป็นที่เรียบร้อยแล้ว	-	ภาพที่ 2.2-6

1.6 การเกิดแผ่นดินไหว	<p>1. แผนการเตรียมตัวก่อนการเกิดแผ่นดินไหว</p> <p>(1) ติดตั้งป้ายคำแนะนำในการปฏิบัติตนเมื่อเกิดแผ่นดินไหวไว้ใน บริเวณที่เห็นได้ชัดเจนเช่นภายในห้องลิฟต์โดยสารหรือบริเวณโถงหน้า ลิฟต์</p> <p>(2) มีไฟฉายพร้อมถ่านไฟฉายไว้โถงทางเดินแต่ละชั้นและกล่องยา เตรียมไว้ในห้องปฐมพยาบาลและให้ทุกคนทราบว่ายอยู่ที่ใดของอาคาร</p> <p>(3) ศึกษาการปฐมพยาบาลเบื้องต้น</p> <p>(4) มีอุปกรณ์ดับเพลิงไว้ในอาคารเช่นถังดับเพลิงสูญหยาเป็นต้น</p> <p>(5) ทราบตำแหน่งของวงล้อปิดกั้นสะพานไฟสำหรับตัดกระแสไฟฟ้า</p> <p>(6) อย่าวางสิ่งของหนักบนชั้นหรือหิ้งสูงๆเพราะเมื่อเกิดแผ่นดินไหว อาจตกลงมาเป็นอันตรายได้</p> <p>(7) มีการยึดหรือผูกอุปกรณ์เครื่องใช้หนัก ใ้แน่นกับพื้น</p> <p>(8) มีการวางแผนเรื่องจุดนัดพบที่ปลอดภัย ในกรณีที่ต้องพลัดจากกันเพื่อมารวมตัวกันอีกครั้ง</p> <p>(9) ติดตั้งป้ายประชาสัมพันธ์วิธีการปฏิบัติตัวเมื่อเกิดแผ่นดินไหวใน บริเวณที่เห็นได้ชัดเจน เช่น บริเวณหน้าหรือภายในลิฟต์</p>	<p>ตามมาตรการที่อ้างถึง ระบุให้โครงการมีกิจกรรมสำหรับการรับมือเหตุแผ่นดินไหว (ก่อนการเกิดแผ่นดินไหว) จำนวน 9 กิจกรรม ซึ่งจากการติดตาม ตรวจสอบเบื้องต้นพบว่าโครงการมีการปฏิบัติตามสอดคล้องต่อมาตรการเป็นส่วนใหญ่ ยกเว้นในเรื่องของ “การติดตั้งป้ายคำแนะนำในการปฏิบัติตนเมื่อเกิดแผ่นดินไหว ไว้ในบริเวณที่เห็นได้ชัดเจน เช่น ภายในห้องลิฟต์โดยสารหรือบริเวณโถงหน้าลิฟต์” ที่ยังมิได้รับการติดตั้งแต่อย่างใด</p>	-	ภาพที่ 2.2-6

1.6 การเกิดแผ่นดินไหว	2. แผนการอพยพระหว่างการเกิดแผ่นดินไหว (1) อย่าตกใจ พยายามควบคุมสติ (2) ถ้าอยู่ภายในห้องพัก ให้ยืนหรือหมอบอยู่ในส่วนของ ห้องพักที่มี โครงสร้างแข็งแรง สามารถรับน้ำหนักได้มาก และอยู่ห่างจากประตู ระเบียง หน้าต่าง (3) ห้ามใช้ลิฟต์โดยเด็ดขาดขณะเกิดแผ่นดินไหว (4) หากอยู่ในอาคารสูง ควรตั้งสติให้มั่น และรีบออกจากอาคาร โดยเร็ว หนีจากสิ่งล้มทับได้ (5) อย่าใช้เทียน ไม้ขีดไฟ หรือสิ่งที่ก่อให้เกิดเปลวหรือประกาย ไฟเพราะอาจมีก๊าซรั่วอยู่บริเวณนั้น	โครงการมี Earthquakes Procedure ที่มีเนื้อหาครอบคลุมข้อกำหนดใน มาตรการที่อ้างอิงอย่างมีนัยสำคัญ	-	ภาพที่ 2.2-6

3. แผนหลังการเกิดแผ่นดินไหว (1) ตรวจสอบตัวเองและคนรอบข้างว่าได้รับบาดเจ็บหรือไม่ให้ ปฐมพยาบาลเบื้องต้นก่อน (2) รีบออกจากอาคารที่เสียหายทันที เพราะอาจเกิดการทรุด ตัวของ อาคารหรือพังทลายได้ (3) ใส่รองเท้าหุ้มส้น เพราะอาจมีเศษแก้วหรือวัสดุแหลมคมอื่น ทำให้ ได้รับบาดเจ็บ (4) ตรวจสอบสายไฟ ท่อน้ำ ท่อก๊าซ เพื่อป้องกันการเกิดอุบัติเหตุ จากก๊าซรั่วหากได้กลิ่นให้เปิดประตู หน้าต่างทุกบาน (5) ให้ออกห่างจากบริเวณที่มีสายไฟรั่ว ขาด และวัสดุสายไฟ พาดถึง	โครงการมี Earthquakes Procedure ที่มีเนื้อหาครอบคลุมข้อกำหนดใน มาตรการที่อ้างอิงอย่างมีนัยสำคัญ	-	ภาพที่ 2.2-6

1.6 การเกิดแผ่นดินไหว	(6) เปิดวิทยุฟังคำแนะนำฉุกเฉิน อย่าใช้โทรศัพท์นอกจาก จำเป็นจริง (7) สำรวจดูความเสียหายของท่อส้วม และท่อน้ำทิ้งก่อน ใช้ (8) หลีกเลี่ยงการเข้าไปในเขตที่มีความเสียหายสูงหรือ อาคารพัง	โครงการมี Earthquakes Procedure ที่มีเนื้อหาครอบคลุม ข้อกำหนดในมาตรการที่อ้างอิงอย่างมีนัยสำคัญ	-	ภาพที่ 2.2-6

1.7 การเกิดคลื่นพายุซัดฝั่ง	1. ติดตามข่าวอากาศเตือนภัยพายุหมุนเขตร้อน และเตือน ภัยคลื่นพายุซัดฝั่งจากกรมอุตุนิยมวิทยาอย่างใกล้ชิด โดยเฉพาะในช่วงฤดูกาลเกิดพายุ หมุนเขตร้อนในทะเล จีนใต้ และอ่าวไทย	ในช่วงฤดูมรสุม โครงการได้มีการติดตามข่าวสารเตือนภัยพายุหมุน เขตร้อน และเตือนภัยคลื่นพายุซัดฝั่งจากกรมอุตุนิยมวิทยาอย่าง ใกล้ชิด โดยกระทำในหลาย ช่องทาง เช่น โทรศัพท์ และประกาศจา กรมอุตุนิยมวิทยา เป็นต้น	-	ภาพที่ 2.2-6
