ภาคผนวก ข

ภาพประกอบการปฏิบัติตามมาตรการติดตามตรวจสอบผลกระทบสิ่งแวดล้อม

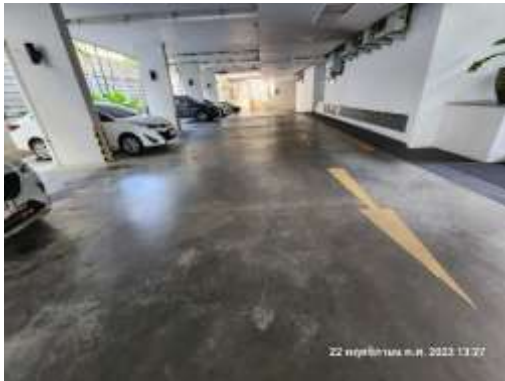
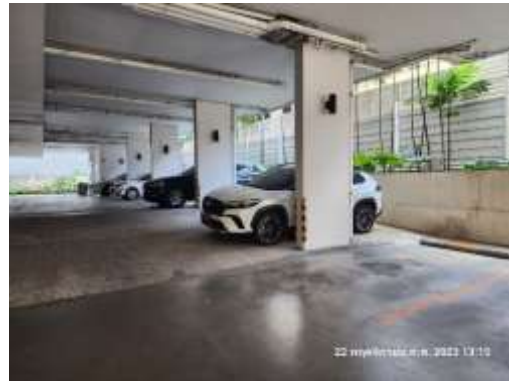
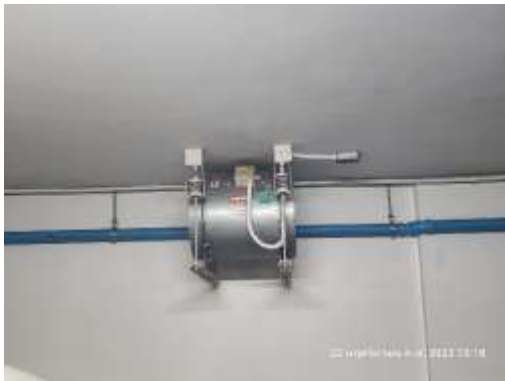
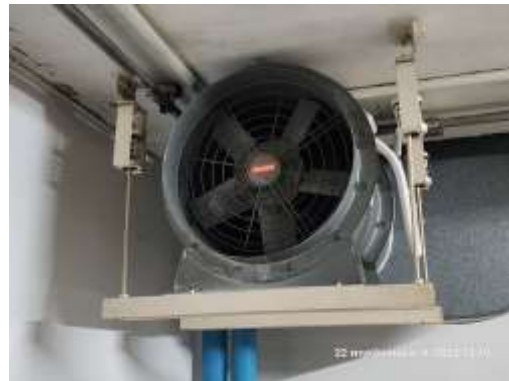
รูปที่ 1 การระบายอากาศในพื้นที่จอดรถ

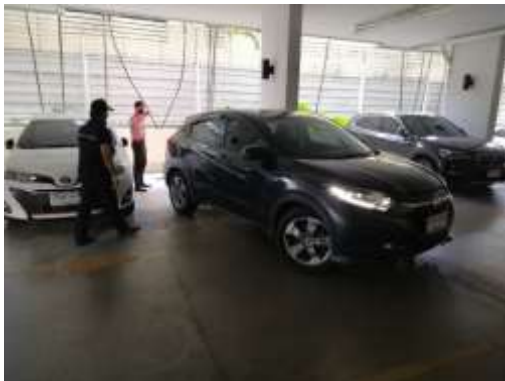
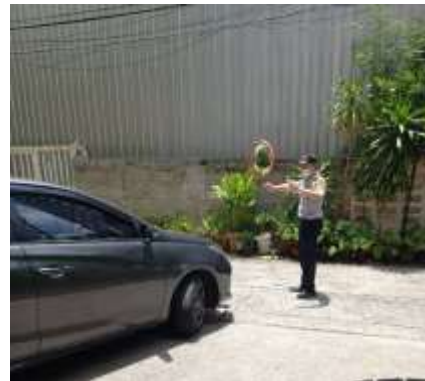
รูปที่ 2 ระบบการจราจรภายในโครงการ

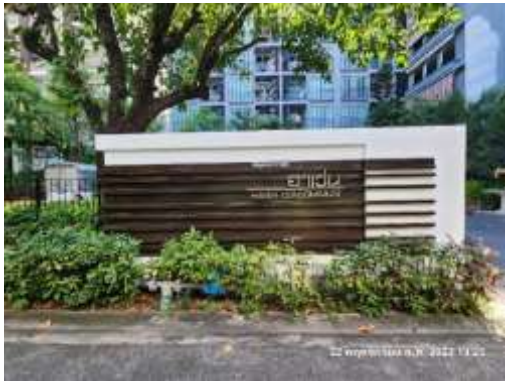
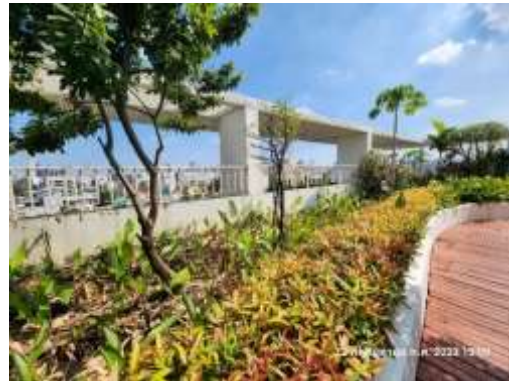
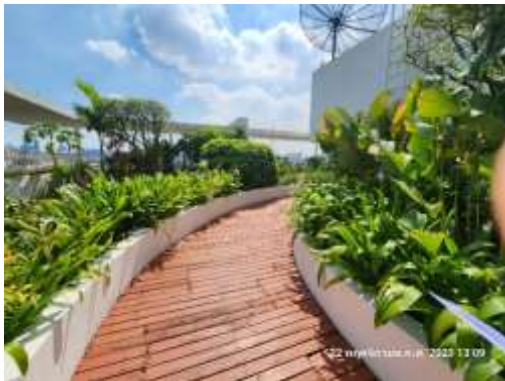
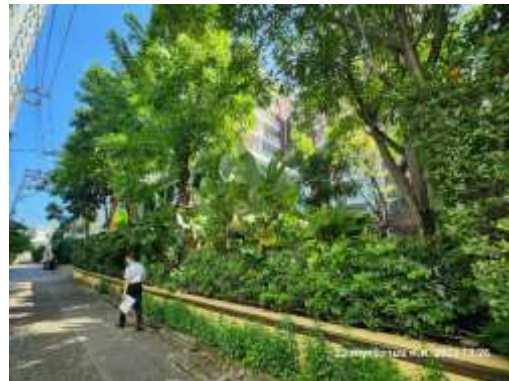
รูปที่ 3 พื้นที่สีเขียวภายในโครงการ

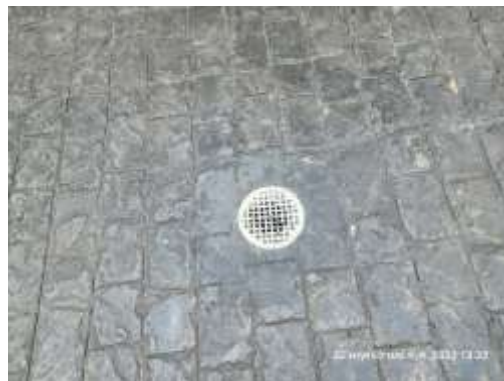
รูปที่ 4 ตะแกรงดักขยะ

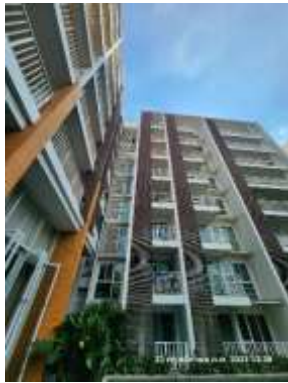
รูปที่ 5 แบบอาคารของโครงการเป็นไปตามกฎหมาย

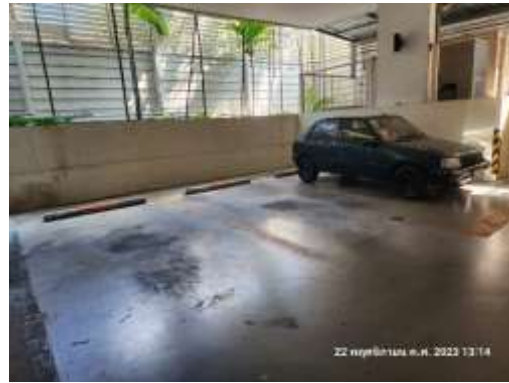
รูปที่ 6 พื้นที่จอดรถ

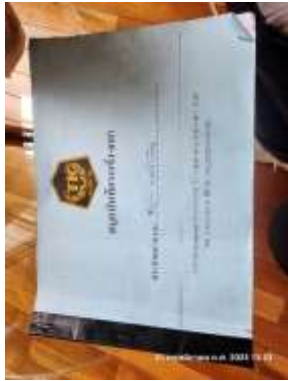
รูปที่ 7 ลงทะเบียนควบคุมยานพาหนะ

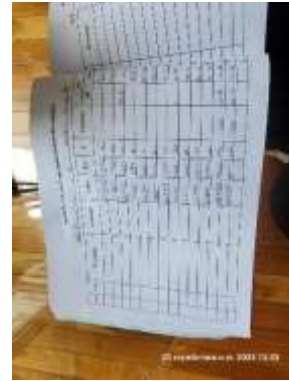
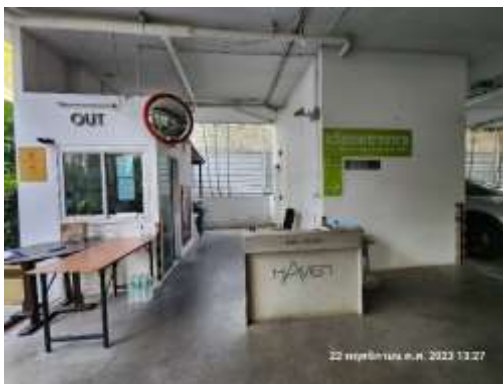
รูปที่ 8 ป้อมยามประจำพื้นที่บริเวณทางเข้า-ออก

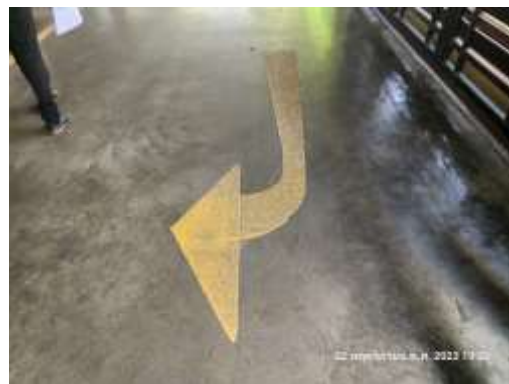
รูปที่ 9 ลูกศรแสดงทิศทางการจราจร

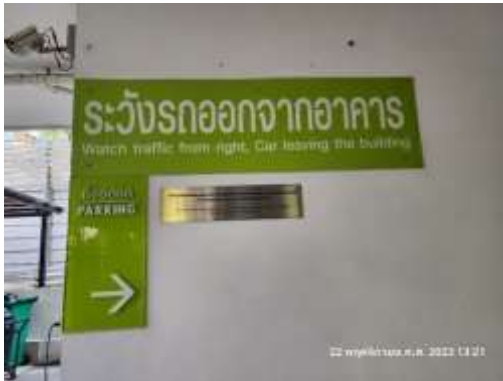
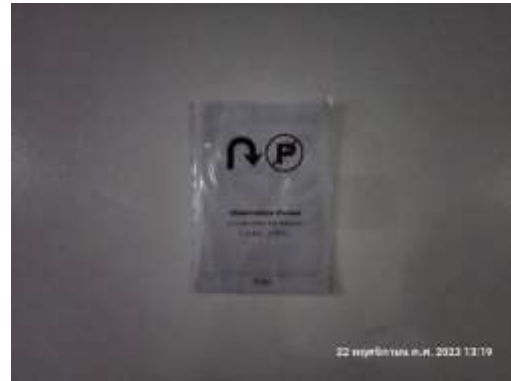
รูปที่ 10 ป้ายแสดงทิศทางการจราจร

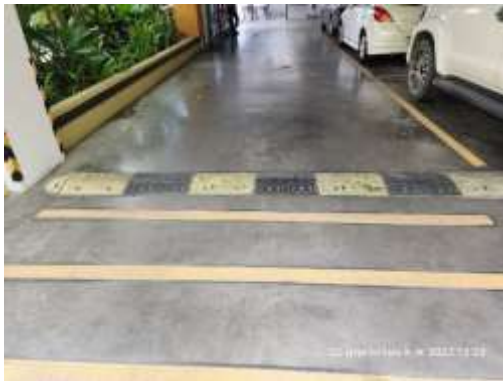
รูปที่ 11 สันนูน

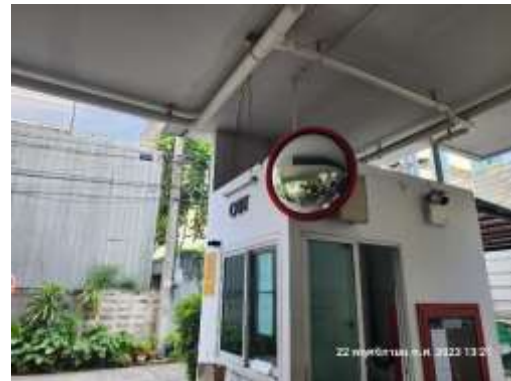
รูปที่ 12 กระจกโค้ง บริเวณทางเข้า-ออกโครงการ

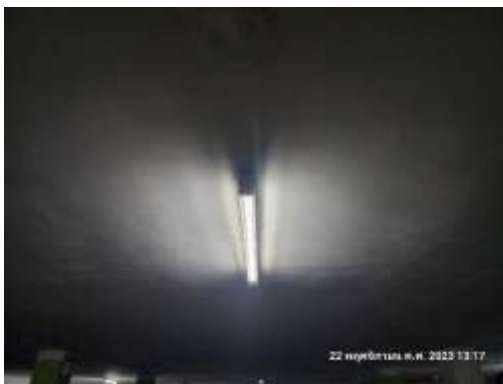
รูปที่ 13 ไฟแสงสว่างบริเวณพื้นที่จอดรถ

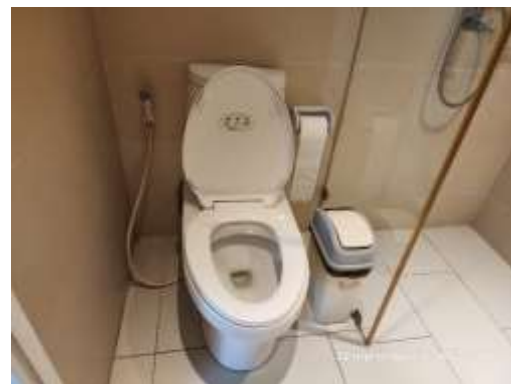
รูปที่ 14 สุขภัณฑ์ประหยัdnน้ำ

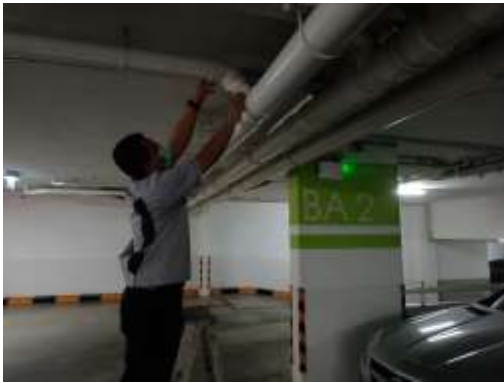
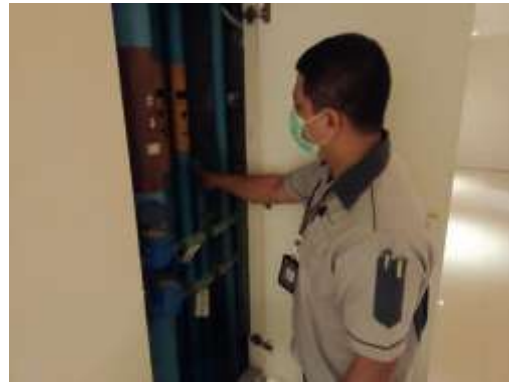
รูปที่ 15 ตรวจสอบรอยรั่วของท่อจ่ายน้ำ

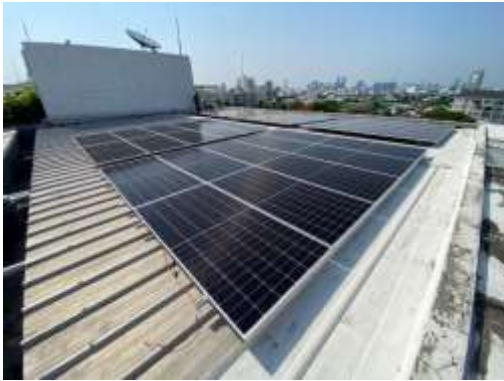
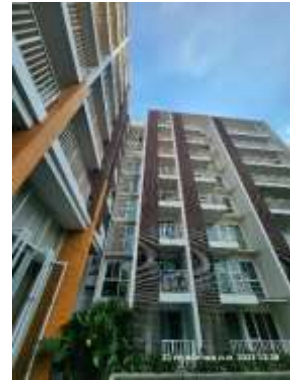
รูปที่ 16 วัสดุบุหลังคาและอาคารถ่ายเทความร้อน

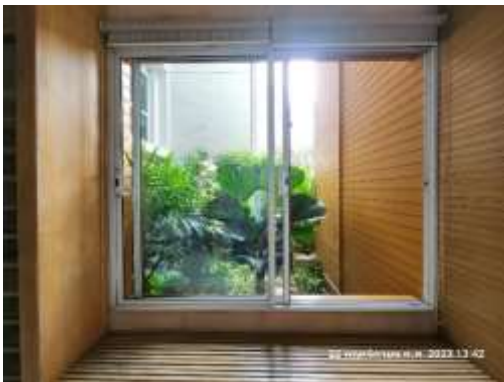
รูปที่ 17 ใช้กระจกดูดซับความร้อนต่ำ

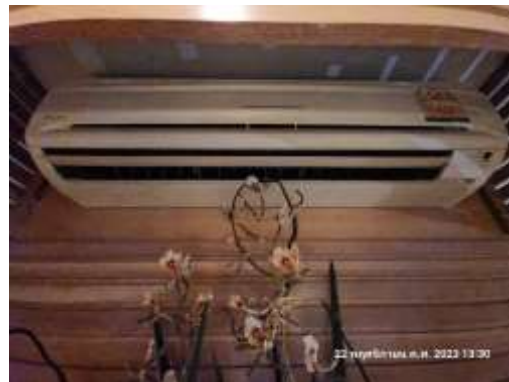
รูปที่ 18 อุปกรณ์หรือเครื่องใช้ไฟฟ้าประหยัดพลังงาน

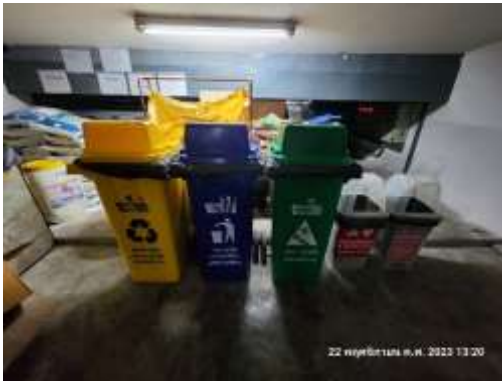
รูปที่ 19 ภาชนะรองรับมูลฝอย

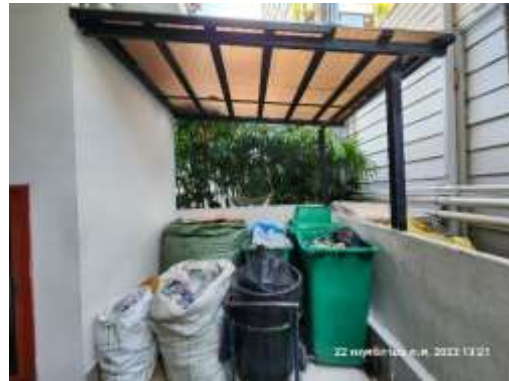
รูปที่ 20 ห้องพักมูลฝอยรวม

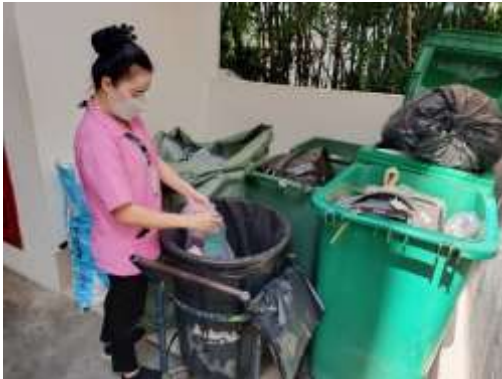
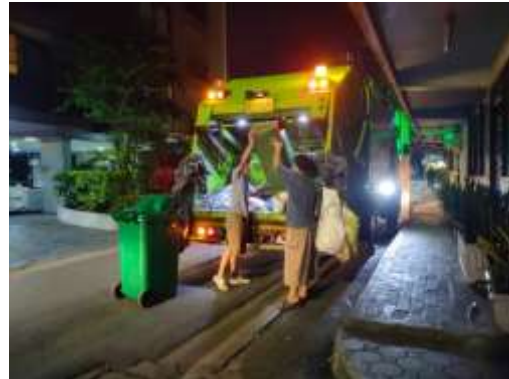
รูปที่ 21 พนักงานจัดเก็บมูลฝอย

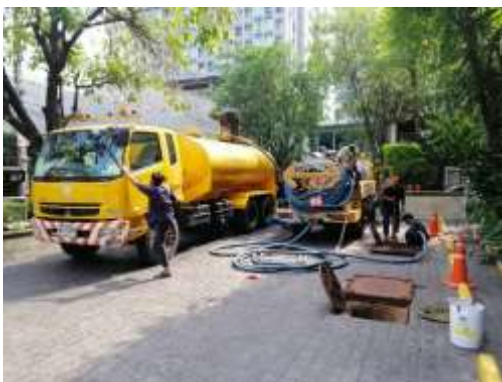
รูปที่ 22 สูบล้าง/สูบล้างท่อ

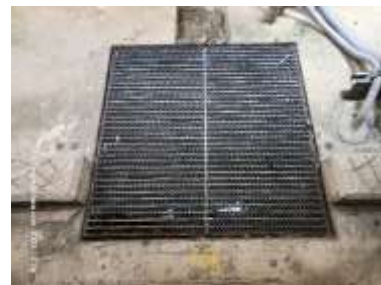
รูปที่ 23 บ่อหน่วงน้ำ

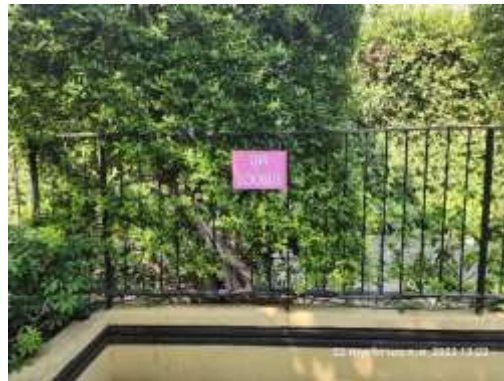
รูปที่ 25 จุดรวมพล

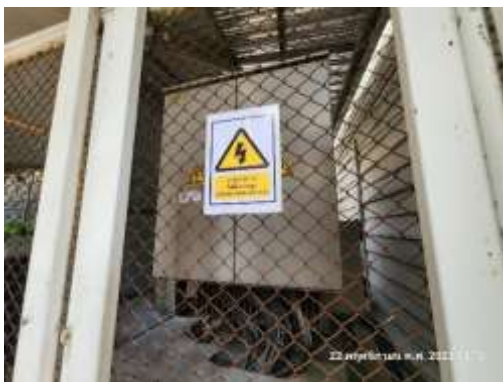
รูปที่ 26 หม้อแปลงไฟฟ้า

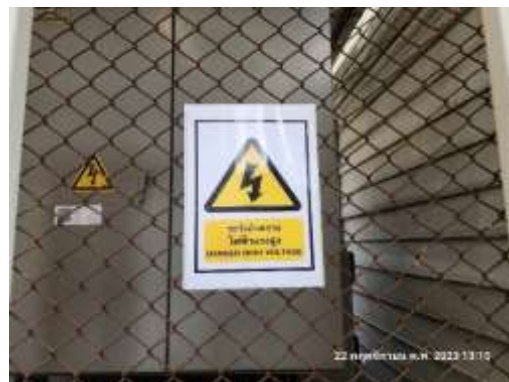
รูปที่ 27 ป้ายระอันตรายจากไฟฟ้า

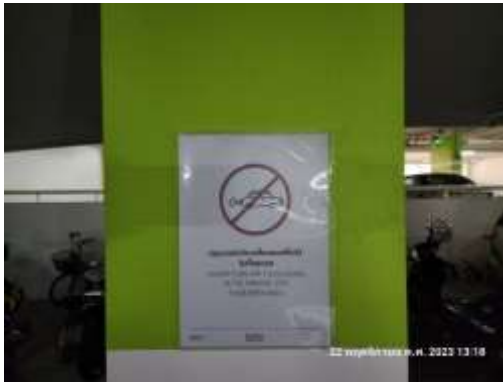
รูปที่ 28 ป้าย “ห้ามติดเครื่องขณะจอดรถ”

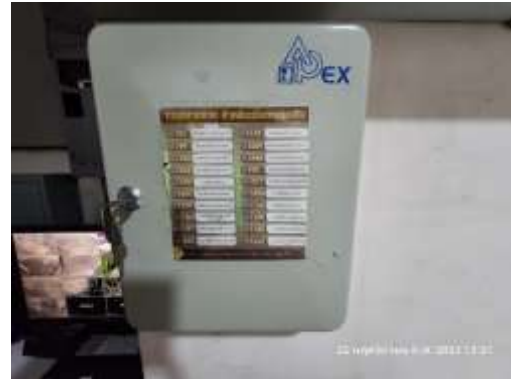
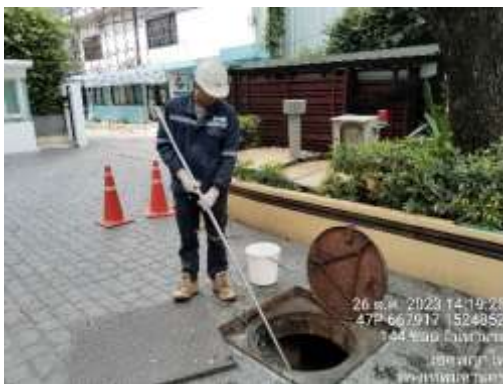
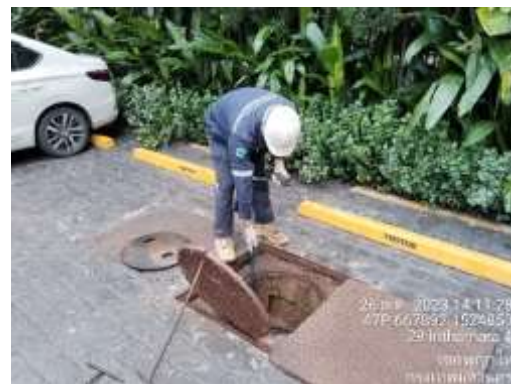
รูปที่ 36 ระบบบำบัดน้ำเสีย

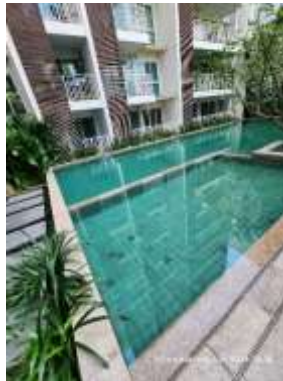
รูปที่ 39 น้ำสระว่ายน้ำ

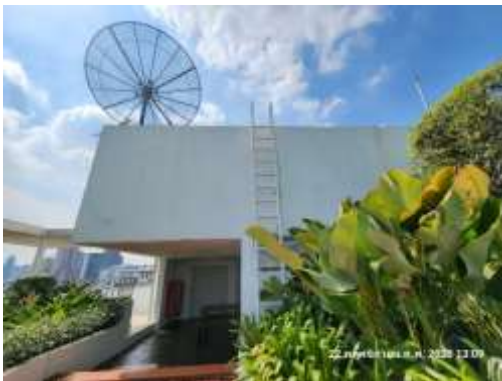
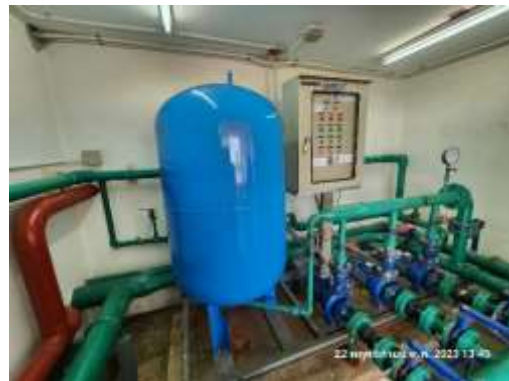
รูปที่ 40 ถังเก็บน้ำใช้ภายในโครงการ

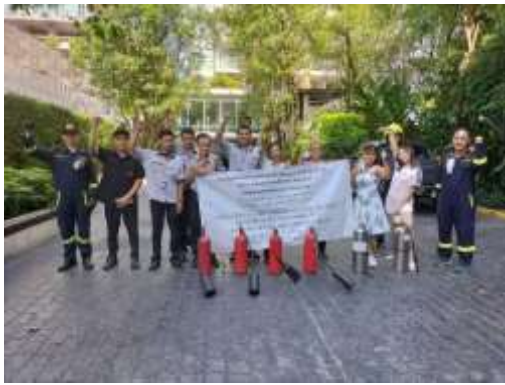
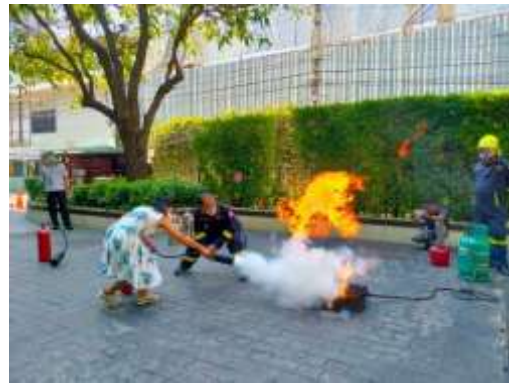
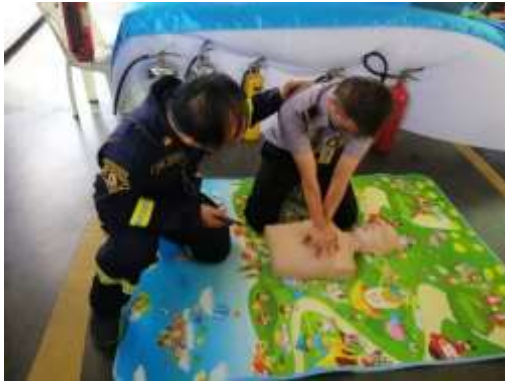
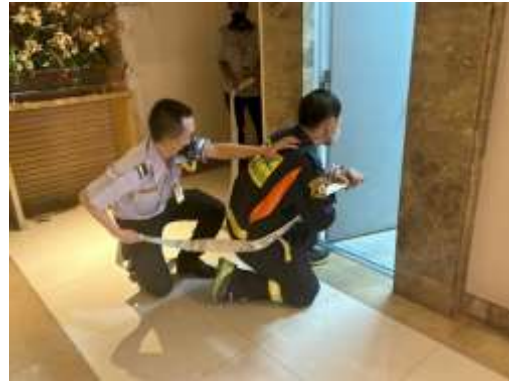
รูปที่ 41 ฝึกซ้อมอพยพคนและปฐมพยาบาลเบื้องต้น

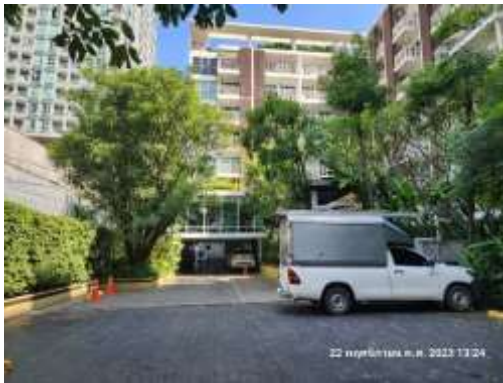
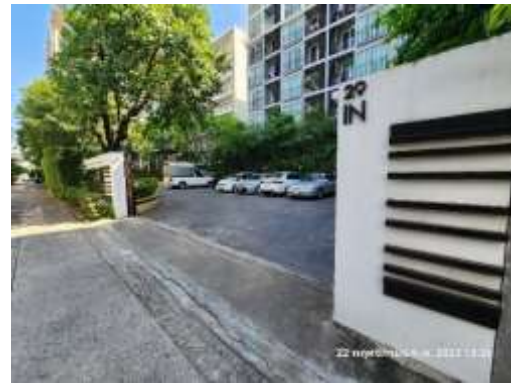
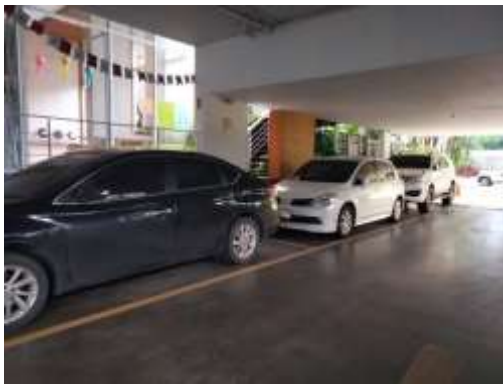
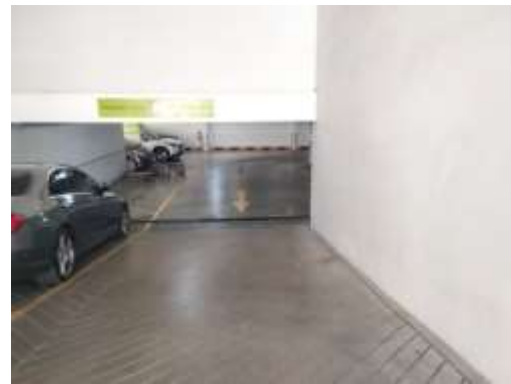
รูปที่ 43 ระบบการจราจรภายในโครงการ
