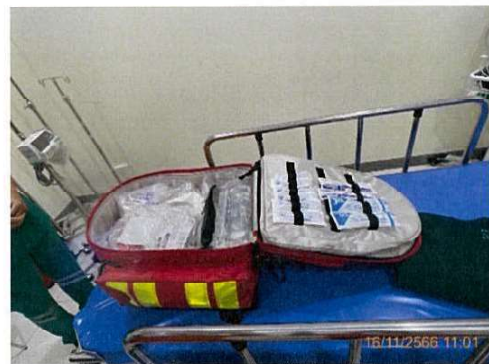
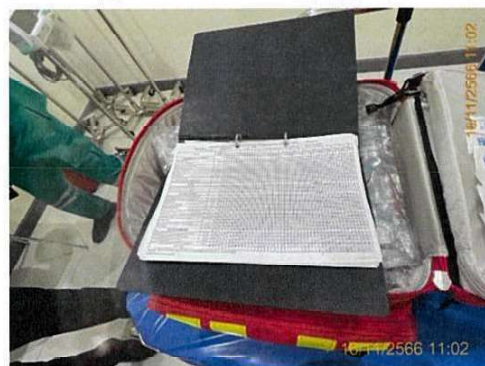
ภาพถ่ายที่ 2.2-4 อุปกรณ์กรณีการเกิดแผ่นดินไหว

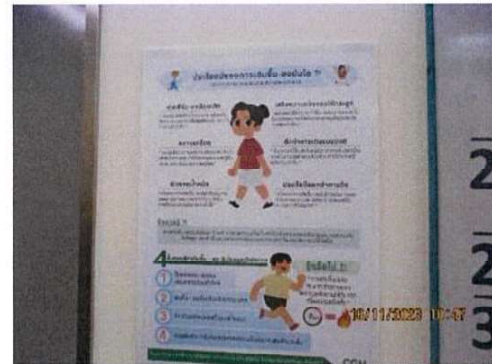
ภาพถ่ายที่ 2.2-6 การรณรงค์ประหยัดพลังงาน

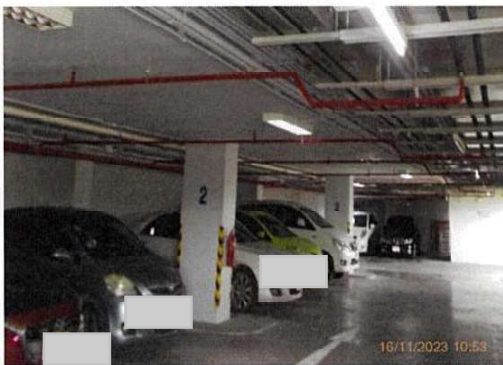
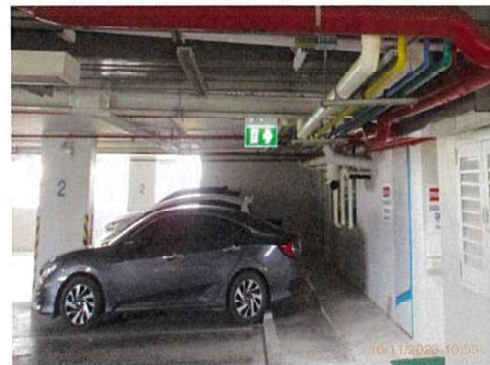
ลานจอดรถในอาคารของโครงการ

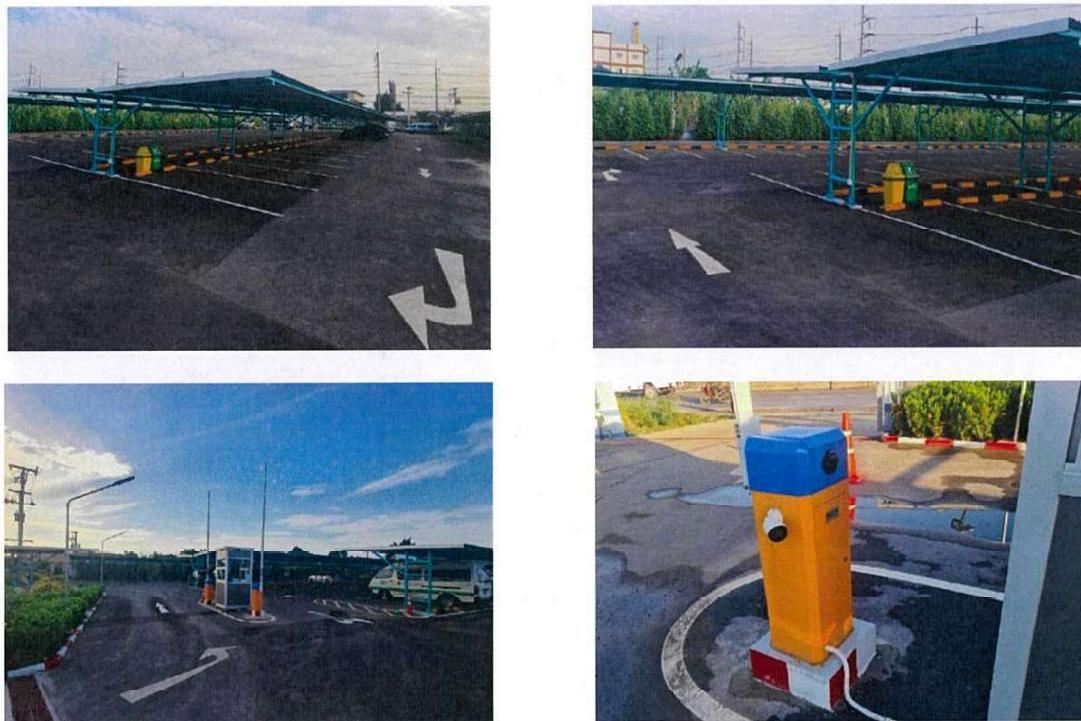
ลานจอดรถใหม่

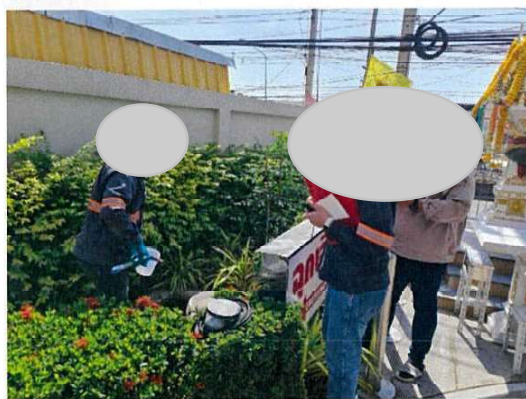
ภาพถ่ายที่ 2.2-19 เจ้าหน้าที่ดูแล รักษา และควบคุมการทำงานของระบบบำบัดน้ำเสีย

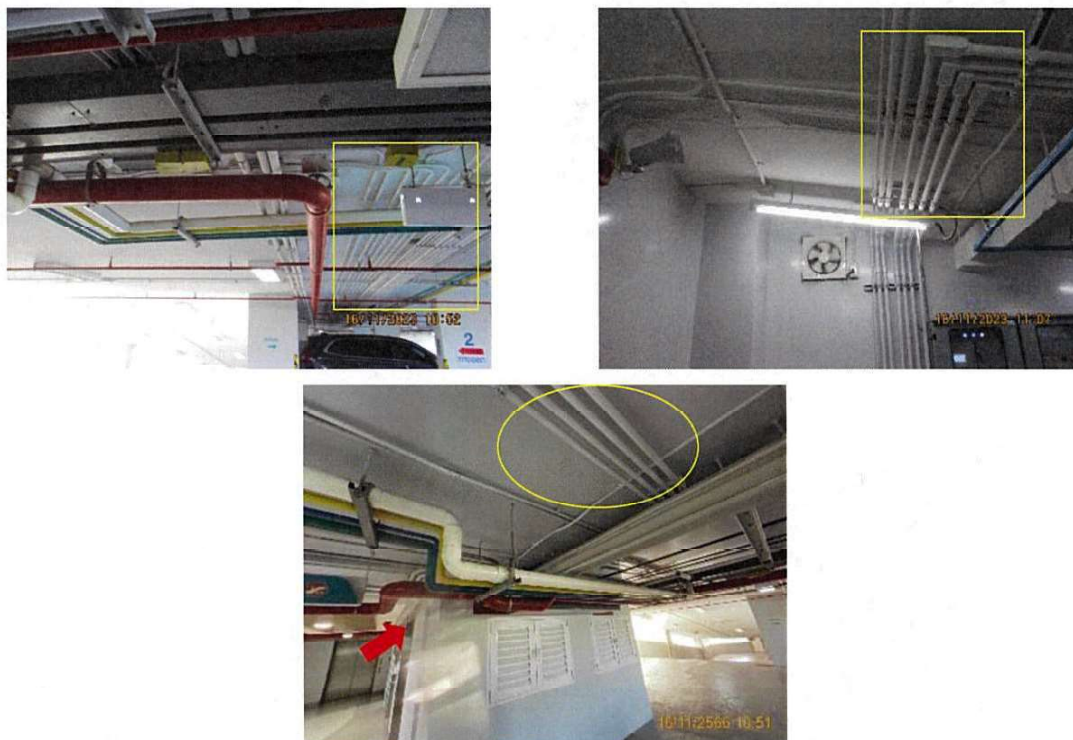
ภาพถ่ายที่ 2.2-54 อุปกรณ์เดินสายไฟฟ้าภายในโครงการ

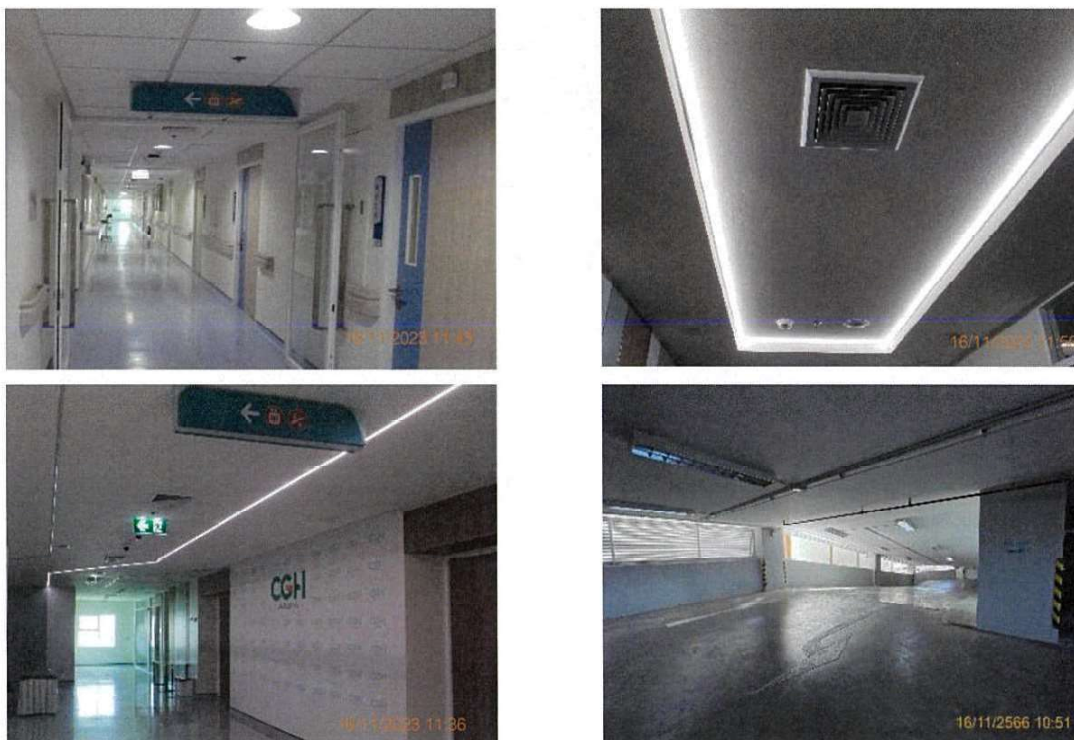
ภาพถ่ายที่ 2.2-55 หลอดไฟภายในโครงการ

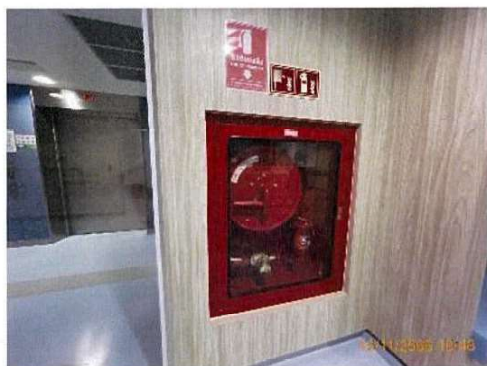
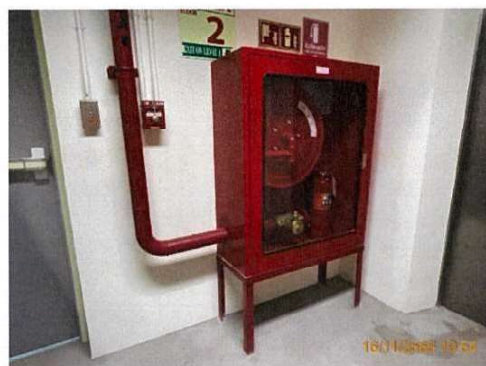
ภาพถ่ายที่ 2.2-66 ตู้เก็บอุปกรณ์ดับเพลิงในพื้นที่โครงการ

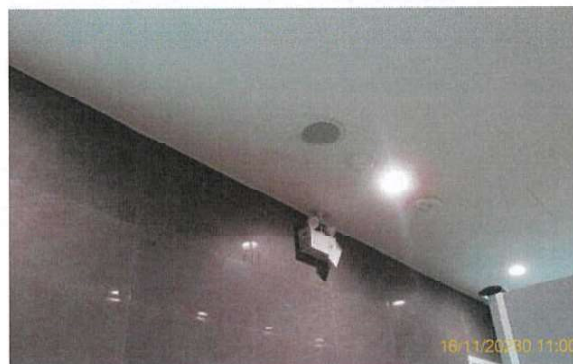
ภาพถ่ายที่ 2.2-70 Emergency Light ในพื้นที่โครงการ

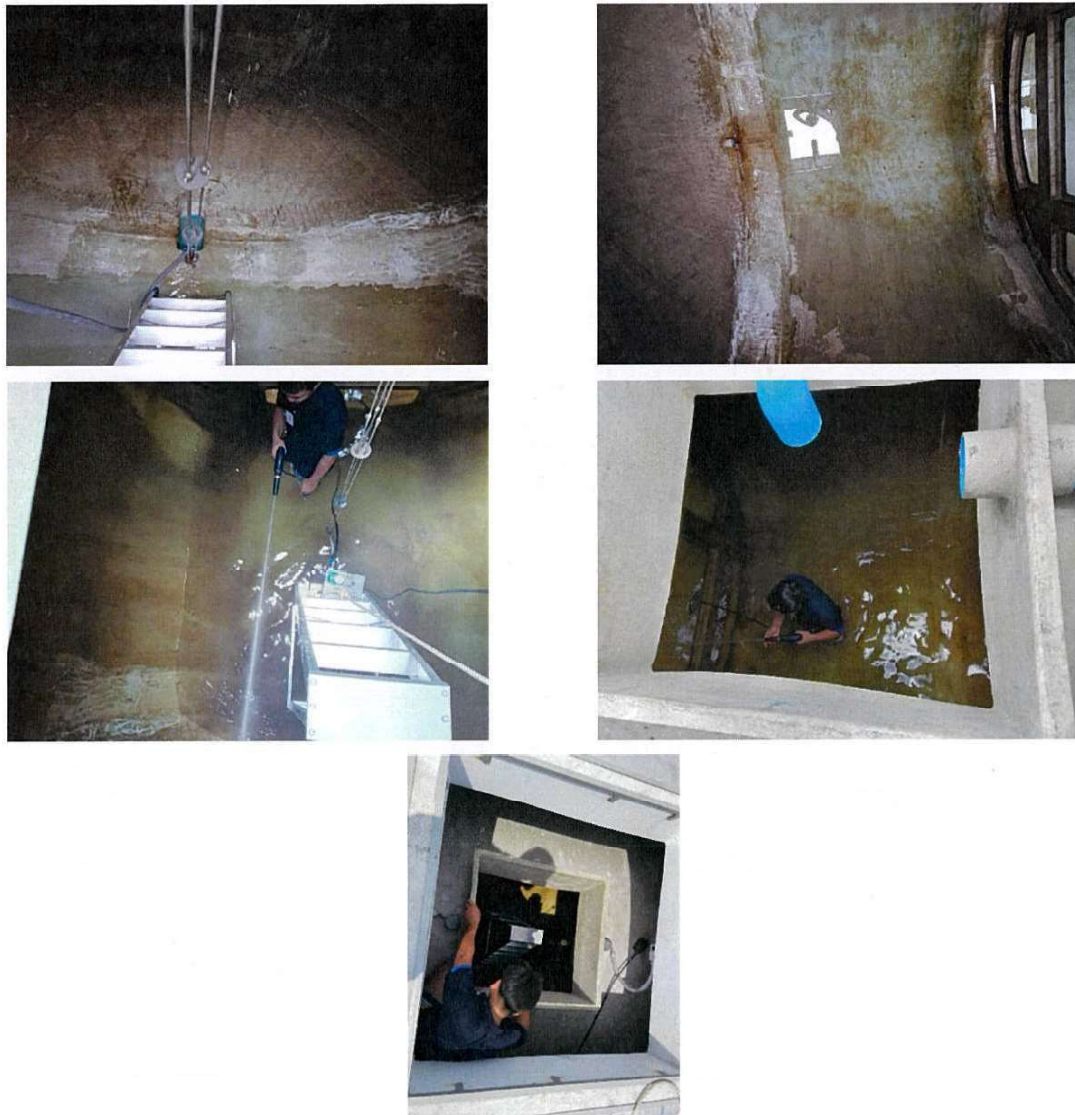
ภาพถ่ายที่ 2.2-76 การล้างทำความสะอาดถังเก็บน้ำใช้

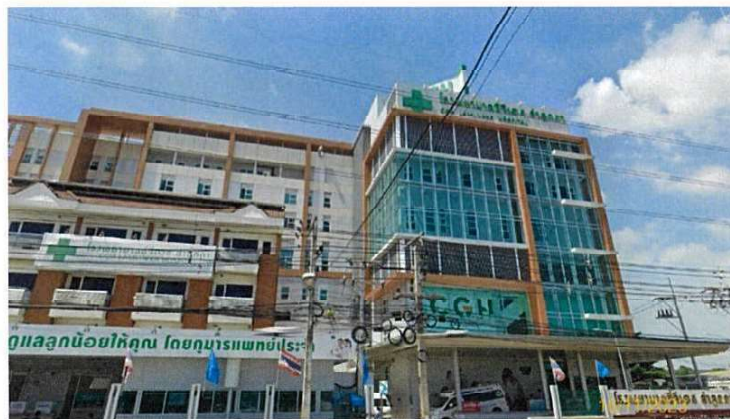
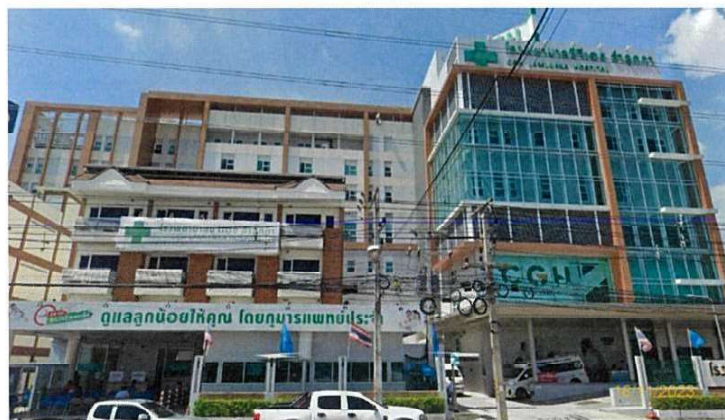
ภาพถ่ายที่ 2.2-78 ลักษณะภายนอกของอาคาร
