รายงานผลการปฏิบัติตามมาตรการป้องกันและแก้ไขผลกระทบสิ่งแวดล้อม
และมาตรการติดตามตรวจสอบผลกระทบสิ่งแวดล้อม
โครงการเหมืองแร่หินอุตสาหกรรมชนิดหินปูน เพื่อการก่อสร้าง
ประทานบัตรเลขที่ 28479/15923

ของบริษัท ศิลาช้างเผือกค้าวัสดุก่อสร้าง (2535) จำกัด
ตั้งอยู่ที่ตำบลหนองโ้ง อำเภออุ้มทอง จังหวัดสุพรรณบุรี
สำนักงานตั้งอยู่เลขที่ 499-500 หมู่ที่ 3 ตำบลสระกระโจม
อำเภอดอนเจดีย์ จังหวัดสุพรรณบุรี
กรกฎาคม – ธันวาคม 2566

รายงานผลการปฏิบัติตามมาตรการป้องกันและแก้ไขผลกระทบสิ่งแวดล้อม และมาตรการติดตามตรวจสอบผลกระทบสิ่งแวดล้อม

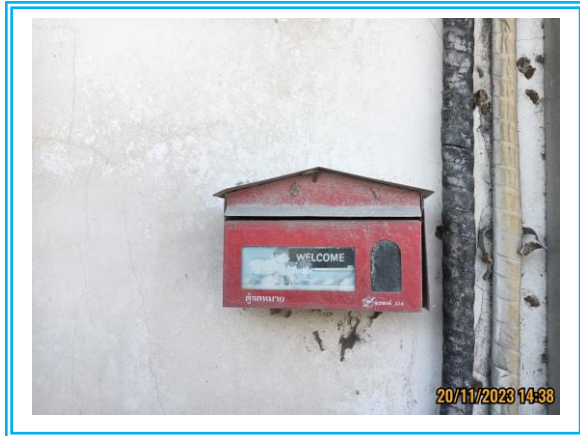
รูปที่ 3-1 กล้องรับเสียงร้องเรียนความคิดเห็น
บริเวณบ่อขุดยาม

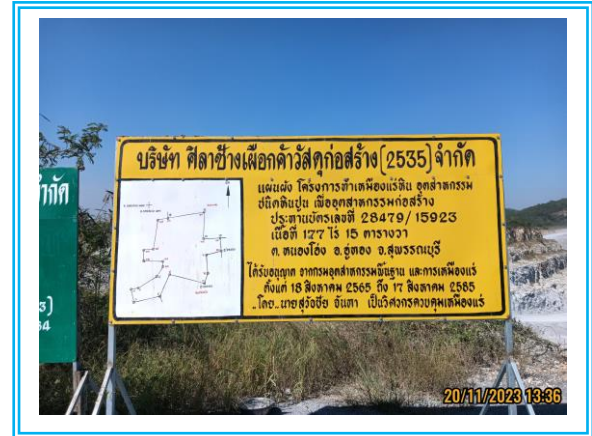
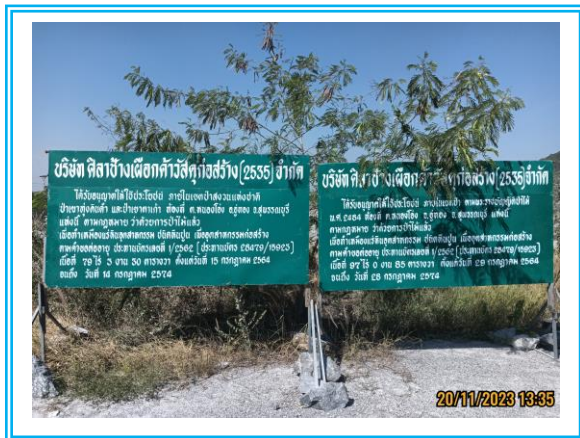
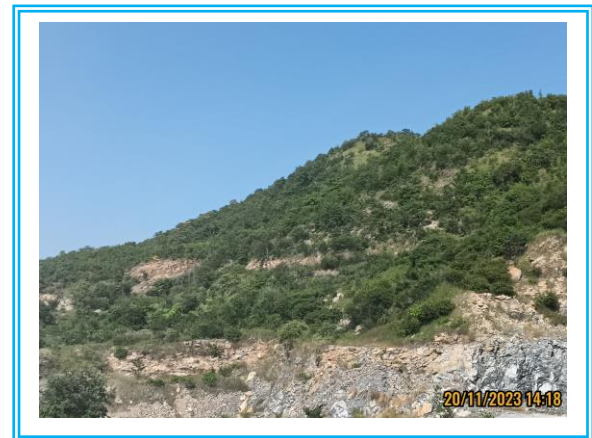
รูปที่ 3-2 บ้ายแสดงแผนผังการทำเหมือง

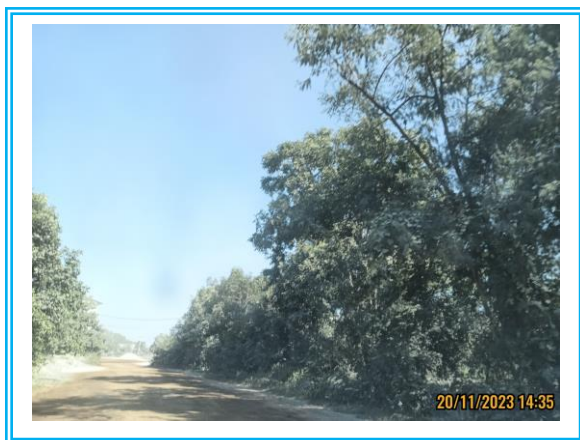
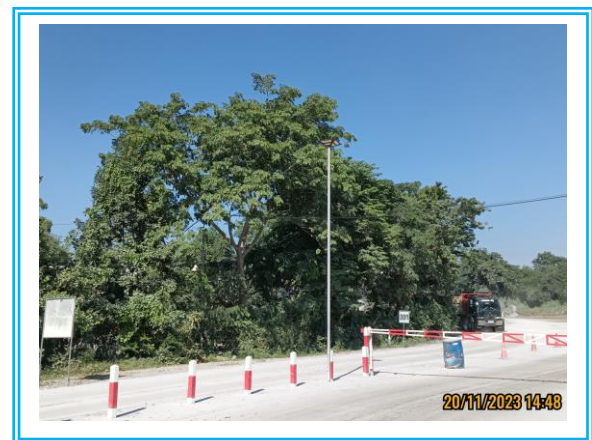
รูปที่ 3-4 คูแลกรักษาต้นไม้ที่ปลูกให้เจริญเติบโต

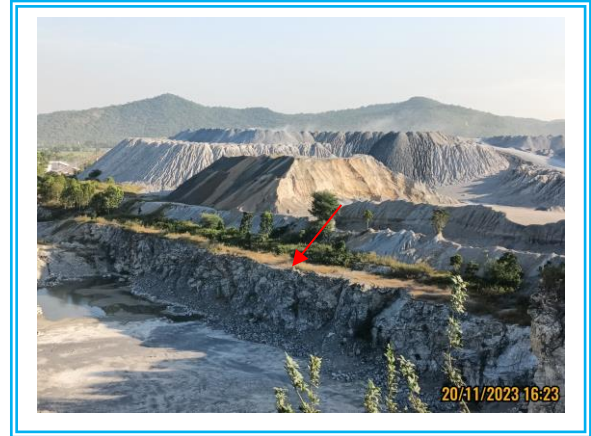
รูปที่ 3-5 แนวคันทำนบตามแนวเขตพื้นที่โครงการ

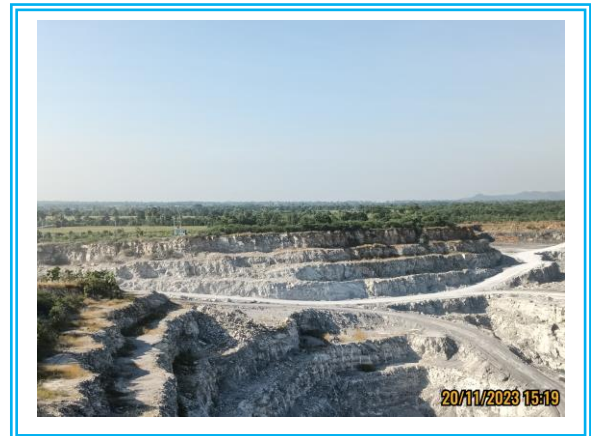
รูปที่ 3-6 สภาพหน้าเหมืองในปัจจุบัน

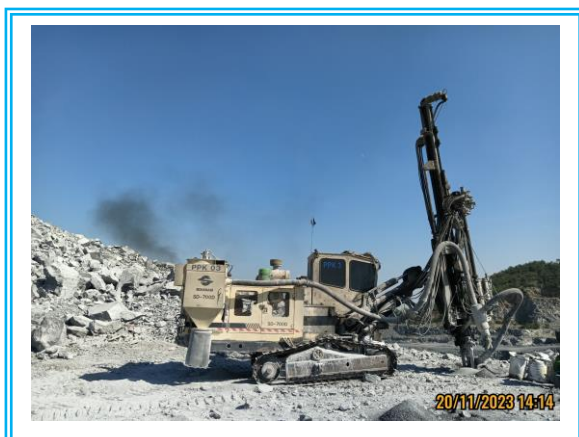
รูปที่ 3-7 เครื่องเจาะระเบิดที่มีอุปกรณ์เก็บฝุ่นติดไว้
กับหัวเจาะ

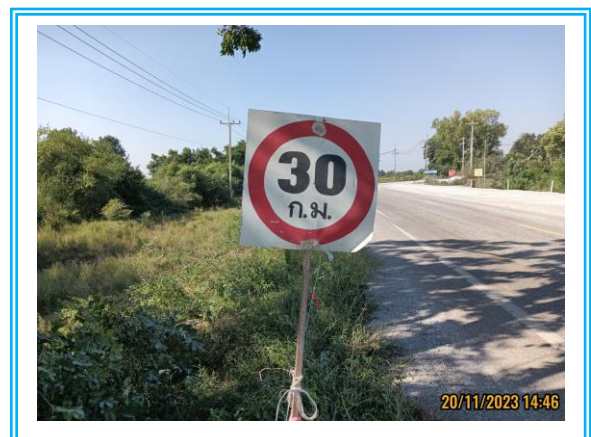
รูปที่ 3-8 ป้ายจำกัดความเร็วรถบรรทุกหิน

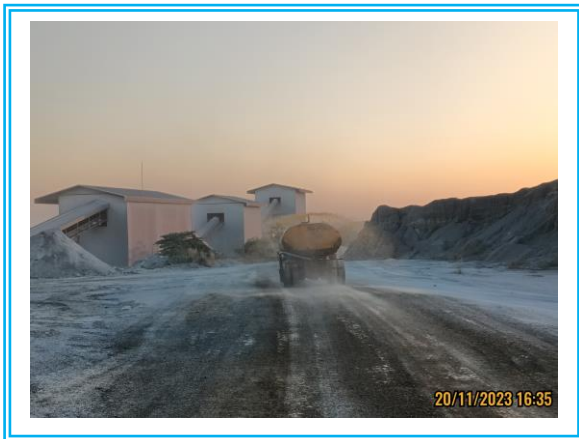
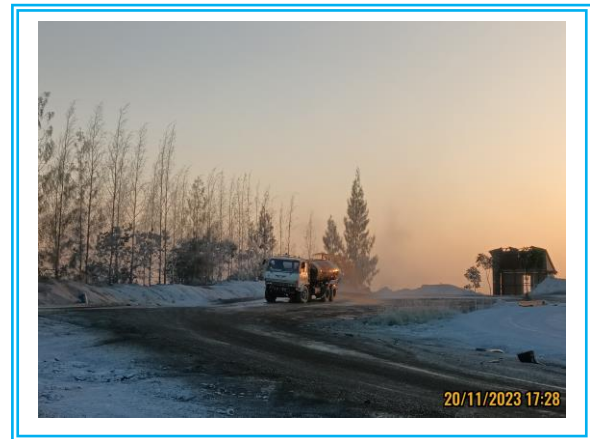
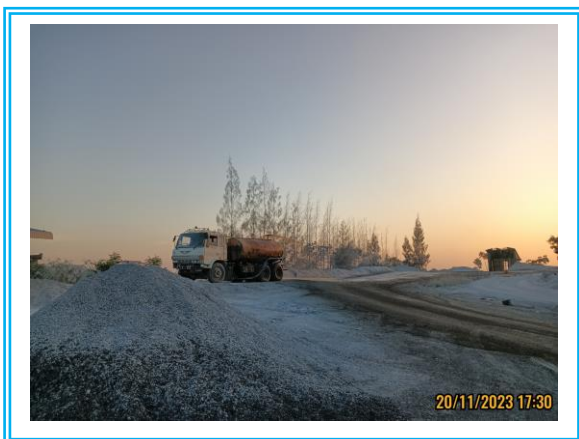
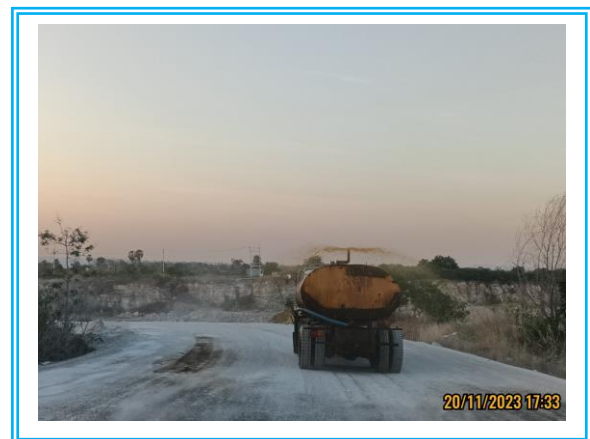
รูปที่ 3-13 ฉีดพรมน้ำบริเวณหน้าเหมือง และบริเวณโดยรอบ

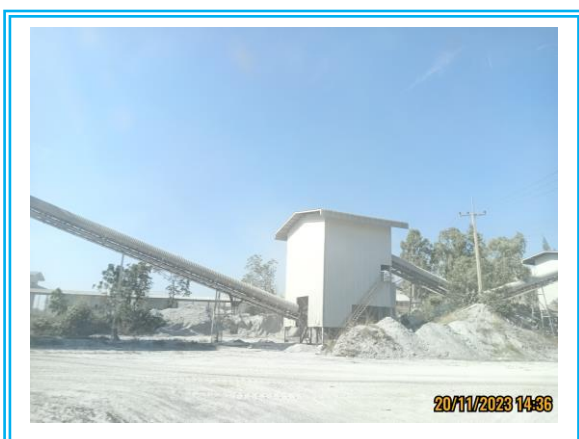
รูปที่ 3-14 อาคารโรงม่แบบปิดคลุม

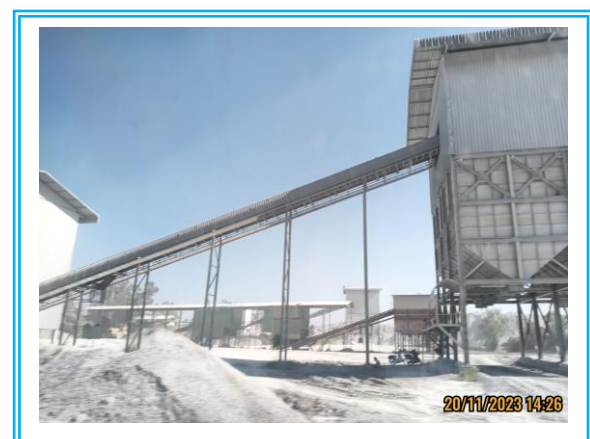
รูปที่ 3-15 ระบบสายพานลำเลียงแบบปิดคลุม

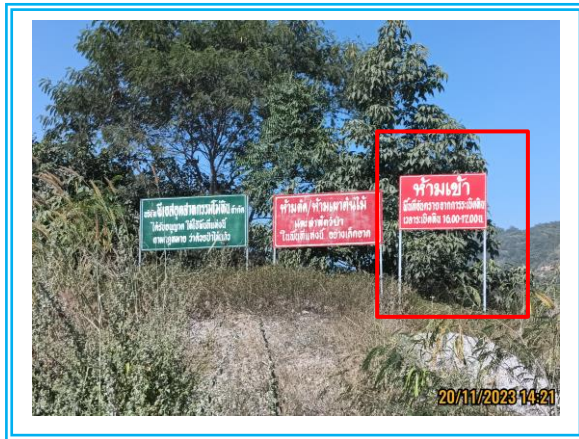
รูปที่ 3-19 ป้ายแจ้งเวลาการระเบิดหิน

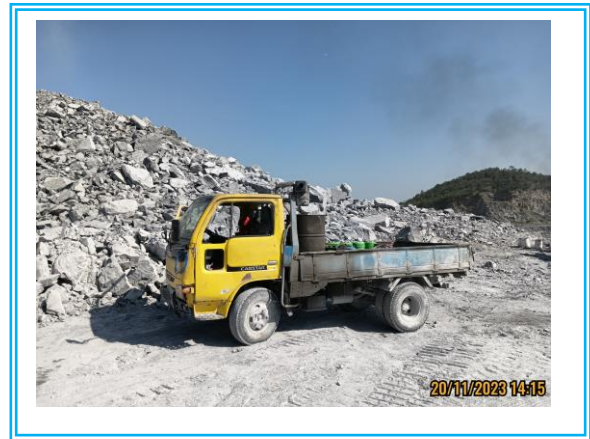
รูปที่ 3-20 รถไถเรณให้สัญญาณเตือนก่อนทำการระเบิดหิน

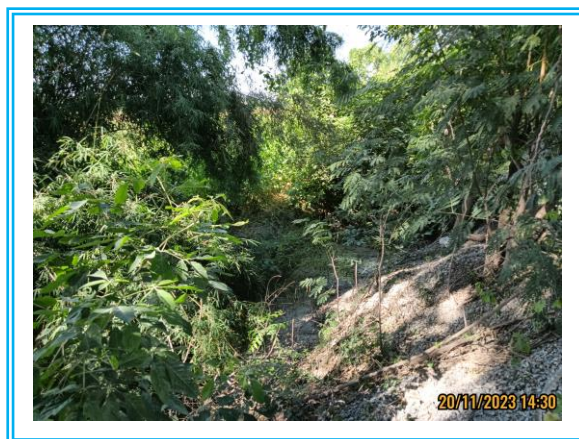
รูปที่ 3-21 คุรบายน้ำ

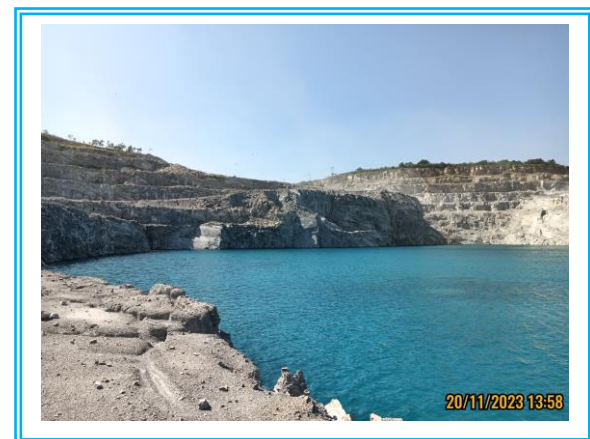
รูปที่ 3-22 บ่อรับน้ำ (ขุมเหมือง)

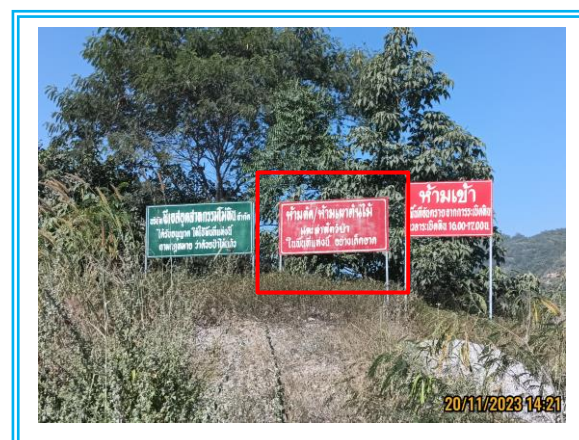
รูปที่ 3-23 ป้ายห้ามตัด/ห้ามเผาต้นไม้และล่าสัตว์ป่า

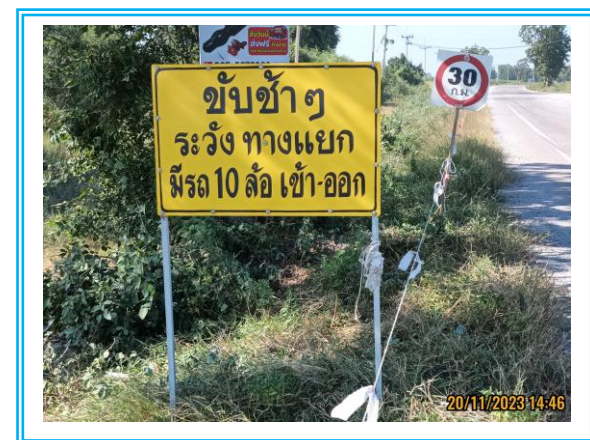
รูปที่ 3-24 ป้ายเตือนบริเวณทางแยก

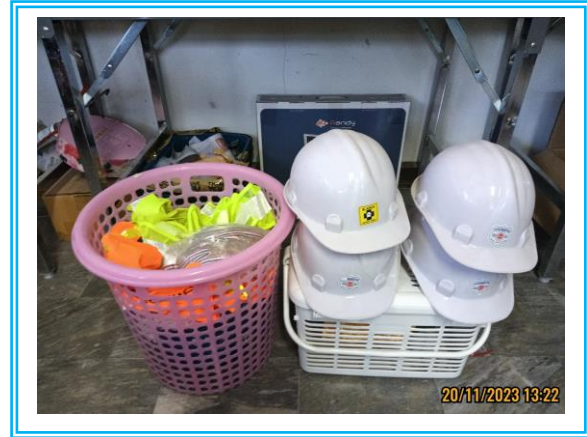
รูปที่ 3-31 อุปกรณ์ป้องกันอันตรายส่วนบุคคล

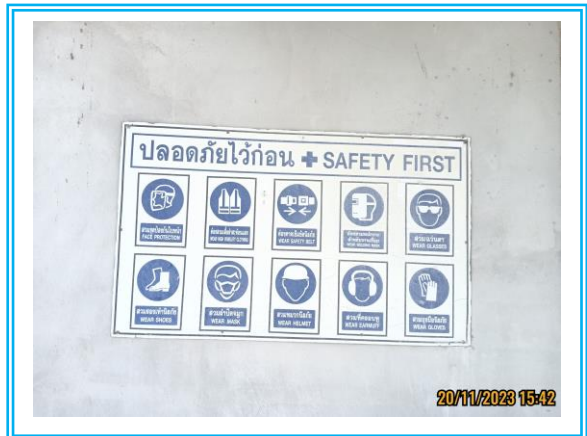
รูปที่ 3-33 ป้ายแสดงข้อปฏิบัติด้านความปลอดภัย

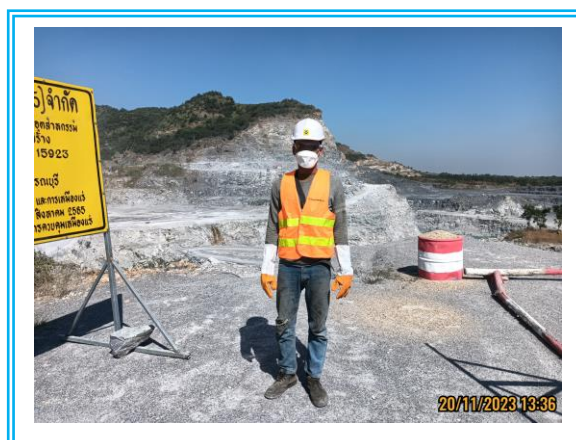
รูปที่ 3-34 พนักงานสวมใส่อุปกรณ์ป้องกันอันตราย
ส่วนบุคคล

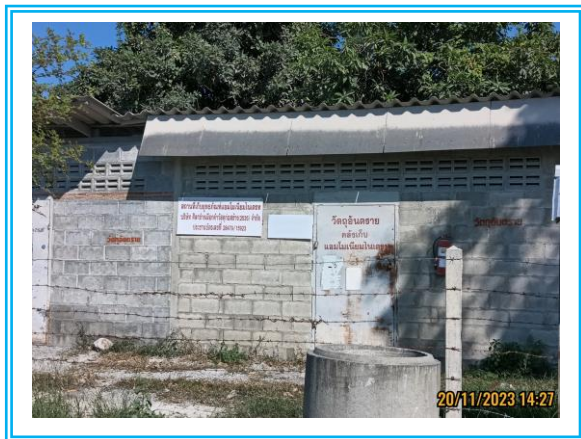
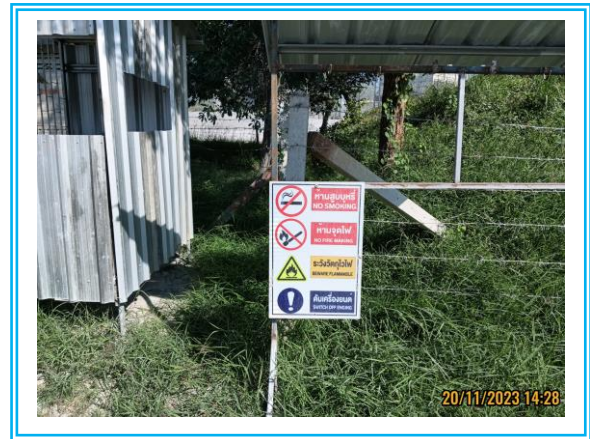
รูปที่ 3-35 ปิดกั้นพื้นที่ที่เก็บวัตถุระเบิด พร้อมป้ายเตือนอันตราย

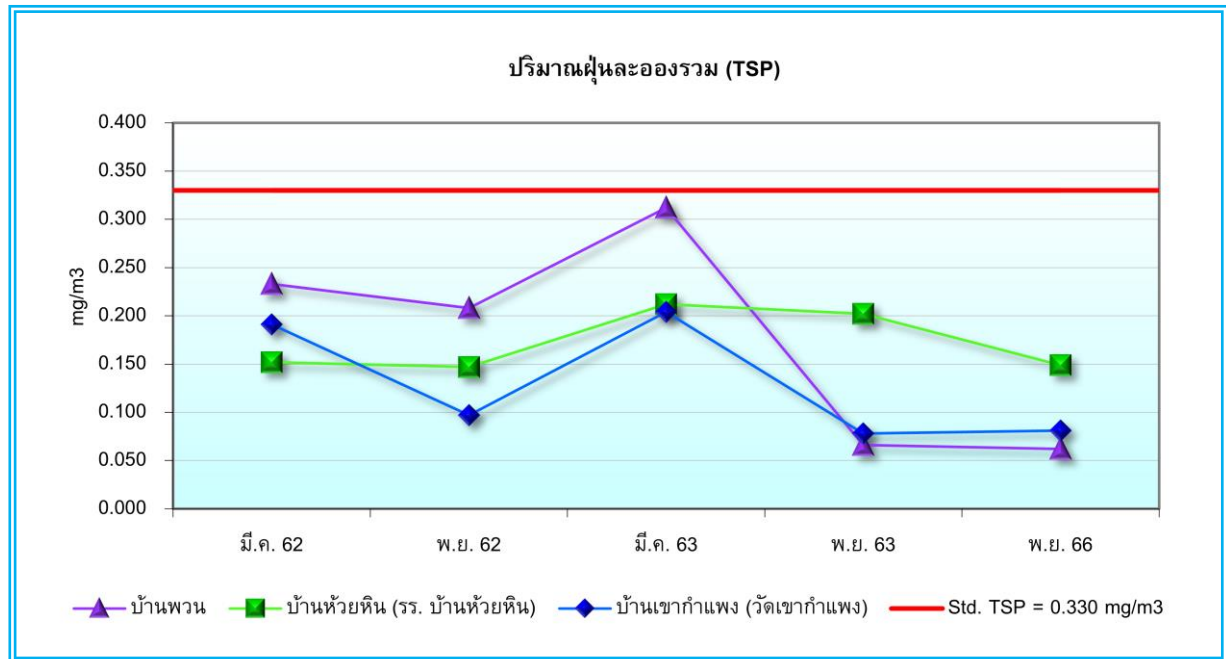
รูปที่ 4.3-4 กราฟเปรียบเทียบผลการตรวจวัดปริมาณฝุ่นละอองรวม (TSP)

** มีค่าสูงเกินเกณฑ์ที่มาตรฐานกำหนด
