บทที่ 2

ผลการปฏิบัติตามมาตรการป้องกันและแก้ไขผลกระทบสิ่งแวดล้อม และมาตรการติดตามตรวจสอบผลกระทบสิ่งแวดล้อม

2.1 มาตรการป้องกันและแก้ไขผลกระทบสิ่งแวดล้อม

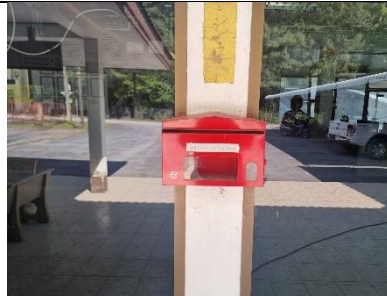
กล่องรับร้องเรียนติดไว้บริเวณสำนักงาน

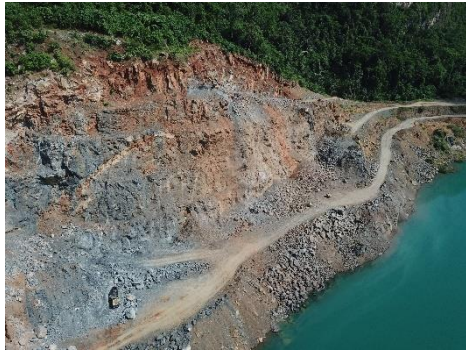
<p>พื้นที่หน้าเหมืองปัจจุบันบริเวณเนินเขา</p>

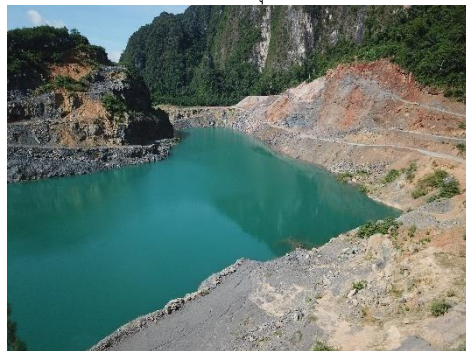
<p>พื้นที่หน้าเหมืองปัจจุบันบริเวณบ่อเหมือง</p>

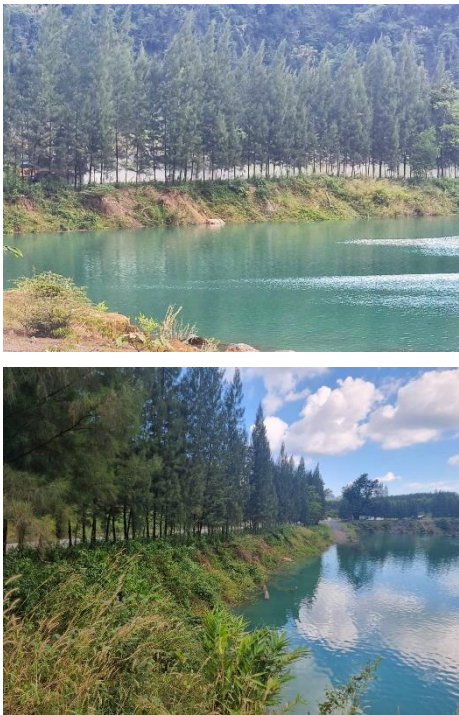
<p>แนวสนประติพัทธ์บริเวณคันทำนบดิน</p>

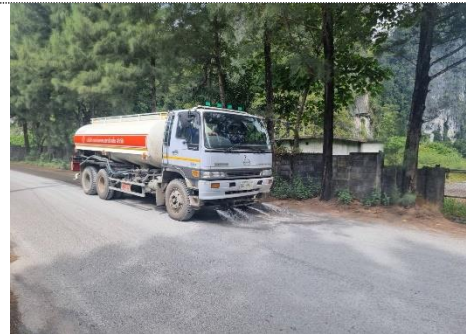
รถบรรทุกฉีดพรมน้ำบริเวณเส้นทางขนส่งแร่

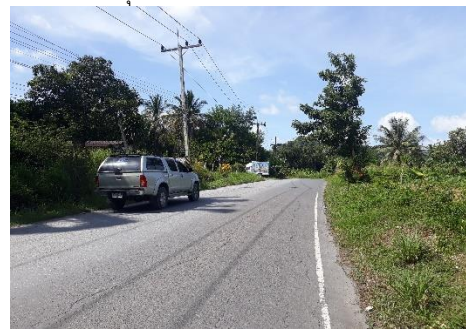
ถนนลาดยางช่วงหน้าเหมืองถึงโรงโม่หิน

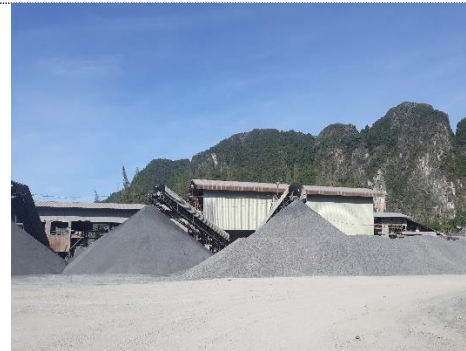
<p>การปิดคลุมอาคารโรงโม่หิน</p>

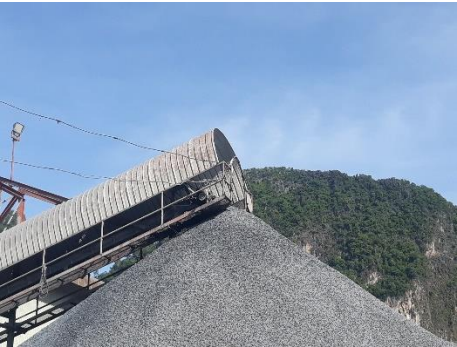
<p>การปิดคลุมสายพานลำเลียง</p>

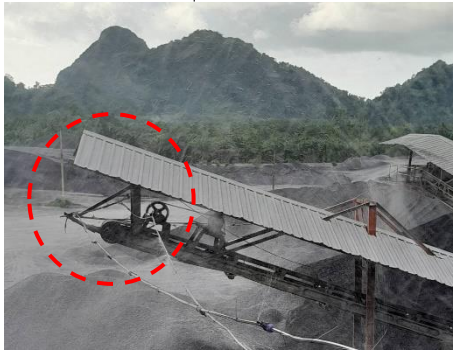
<p>ระบบสเปรย์น้ำบริเวณปลายสายพานลำเลียง</p></div>

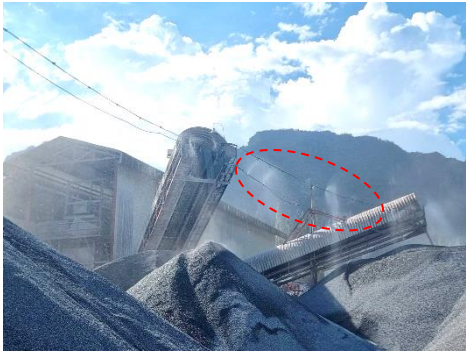
<p>ระบบสเปรย์น้ำในลักษณะมันน้ำ</p>

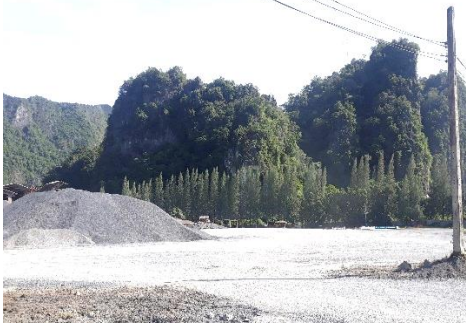
<p>แนวต้นไม้บริเวณด้านข้างโรงโม่หิน</p></div>

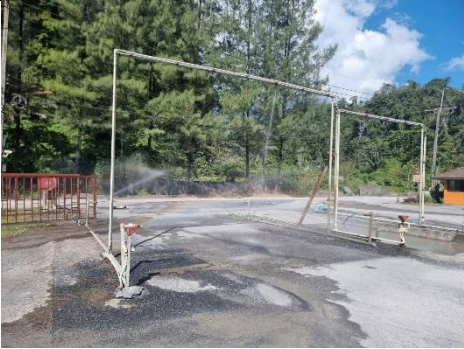
<p>ระบบฉีดล้างล้อและฉีดพรมหินก่อนออกจาก โรงโม่หิน</p></div> <div>

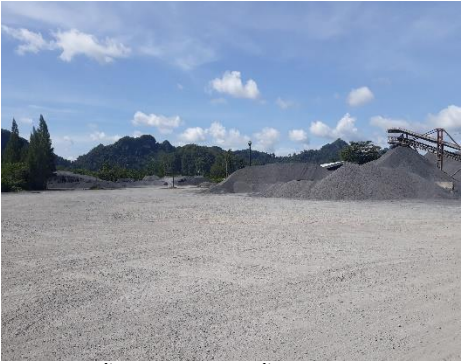
<p>พื้นที่ลานกองที่เป็นพื้นที่บดอัดแน่น</p></div>

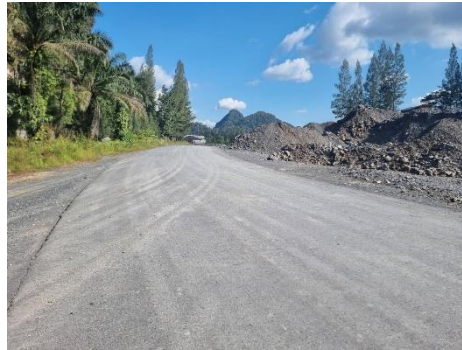
<p>ถนนเส้นภายในโรงโม่หินมีการปรับปรุงเป็นถนนลาดยาง</p>
<p>3) เสียง แรงสั่นสะเทือนและหินปลิว</p> <p>1. ให้ใช้ปริมาณวัตถุระเบิดสูงสุดไม่เกิน 14.3 กิโลกรัม/จังหวะถ่วง ที่มีระยะห่างไม่เกิน 500 เมตร จากกลุ่มแหล่งโบราณคดีเขาบ่อและที่มีระยะห่างมากกว่า 500 เมตรขึ้นไป ให้ใช้ปริมาณวัตถุระเบิด 88 กิโลกรัมต่อจังหวะถ่วง โดยทำการระเบิดวันละ 1 ครั้ง ในช่วงเวลา 17.00-18.00 น. ก่อนและหลังการระเบิดทุกครั้งจะต้องมีเจ้าหน้าที่ตรวจสอบพื้นที่โดยรอบในรัศมี 100 เมตร จากจุดระเบิดและให้มีการเปิดสัญญาณเตือนให้ได้ยินอย่างชัดเจนในรัศมีไม่น้อยกว่า 500 เมตร และหลีกเลี่ยงการระเบิดย่อย โดยให้ใช้เครื่องเจาะกระแทกย่อยแร่แทน</p>	<p>- โครงการได้กำหนดการใช้วัตถุระเบิดที่เป็นไปตามเงื่อนไขแนบท้ายประทานบัตรกำหนด คือ ระยะไม่เกิน 500 เมตร จากแหล่งโบราณคดีเขาบ่อ ใช้วัตถุระเบิดไม่เกิน 14.3 กิโลกรัม/จังหวะถ่วง และระยะ 500 เมตร ขึ้นไป ใช้วัตถุระเบิดไม่เกิน 88 กิโลกรัม/จังหวะถ่วง</p> <p>- ได้จัดให้มีเจ้าหน้าที่ตรวจตราในรัศมี 100 เมตร จากจุดระเบิด และจัดให้มีสัญญาณเสียงเตือนที่ได้ยินในรัศมี 500 เมตร โดยกำหนดให้มีการระเบิดวันละ 1 ครั้ง ในช่วงเวลา 17.00-18.00 น.</p>	- ไม่มี	-

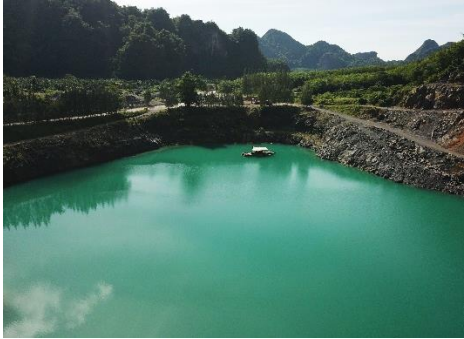
<p>จุดต่ำสุดบริเวณหน้าเหมือง (Sump)</p>

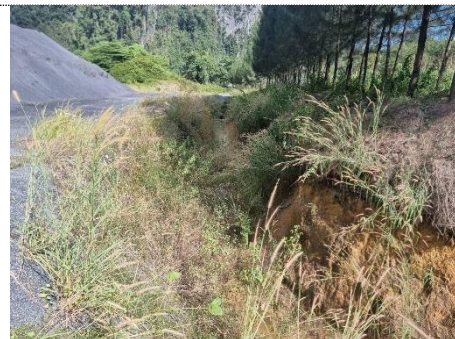
<p>คูระบายน้ำ</p>

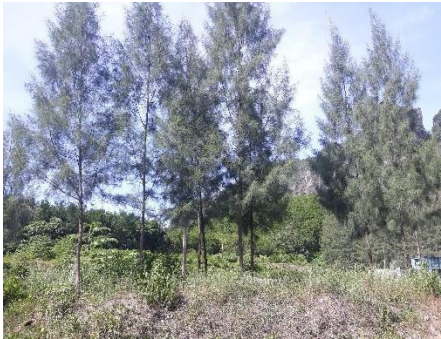
<p>คันทำนบกั้นดิน</p>
3. บริเวณหน้าเหมืองซึ่งมีลักษณะเป็นบ่อจะเป็นพื้นที่รับน้ำฝนให้จัดทำ Sump เพื่อใช้เป็นพื้นที่รับน้ำบริเวณหน้าเหมืองให้ไหลมารวมกันเพื่อตกตะกอนก่อนสูบน้ำใสจาก Sump ของบ่อเหมืองเพื่อนำมาใช้ประโยชน์ต่างๆ ต่อไป	- โครงการได้จัดเตรียมพื้นที่จุดต่ำสุดบริเวณหน้าเหมืองให้เป็นบ่อรับน้ำ (Sump) เพื่อรองรับน้ำไหลบ่าที่เกิดขึ้น ซึ่งสามารถรองรับน้ำไหลบ่าได้อย่างเพียงพอ ส่วนน้ำใสส่วนบนโครงการได้สูบไปใช้ในการฉีดพรมถนนและใช้ในระบบสเปรย์น้ำของโรงโม่หิน	- ไม่มี

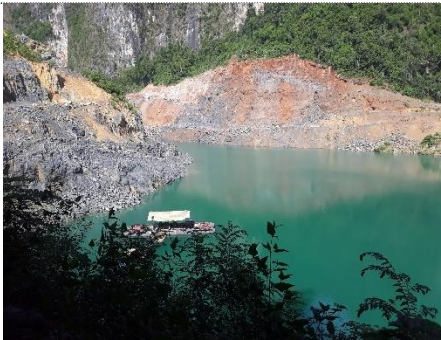
<p>จุดต่ำสุดบริเวณหน้าเหมือง (Sump)</p>

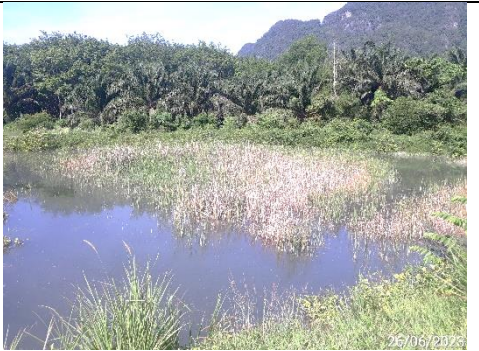
<p>บ่อดักตะกอนภายในโครงการ</p>
4. ให้ทำการปรับปรุงบ่อ sump เพื่อให้สามารถรองรับน้ำไหลบ่าภายในพื้นที่โครงการได้ทั้งหมดในช่วงการทำเหมืองปีที่ 1-2 โดยมีให้มีการปล่อยน้ำออกภายนอกพื้นที่โครงการ และให้ทำการปรับปรุงบ่อดักตะกอนบ่อที่ 1-5 ให้สูบน้ำลงสู่อบ sump และให้น้ำดินถมกลับบ่อดักตะกอนและปลูกต้นไม้เพื่อเพิ่มพื้นที่ธรรมชาติ	- เนื่องจากพื้นที่ทำเหมืองของโครงการมีลักษณะเป็นบ่อเหมือง และมีจุดต่ำสุด (Sump) ที่สามารถรองรับน้ำไหลบ่าได้อย่างเพียงพอในช่วงปีที่ 1-2 สำหรับการปรับปรุงบ่อดักตะกอน หากถึงช่วงเวลาที่ต้องดำเนินการจะทำการสูบน้ำลงบ่อรับน้ำ (Sump) แล้วทำการถมกลับและปลูกไม้ยืนต้นต่อไป	- ไม่มี	-

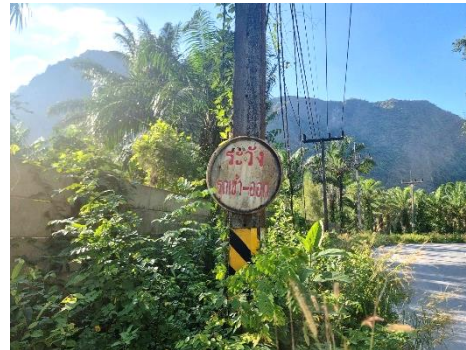
<p>ป้ายเตือนระวังรถบรรทุกเข้า-ออก</p>

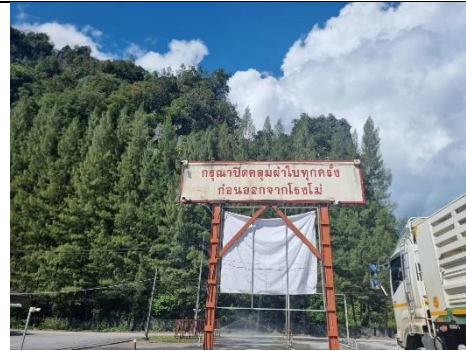
<p>ป้ายเตือนให้มีการปิดคลุมผ้าใบรถบรรทุก</p>

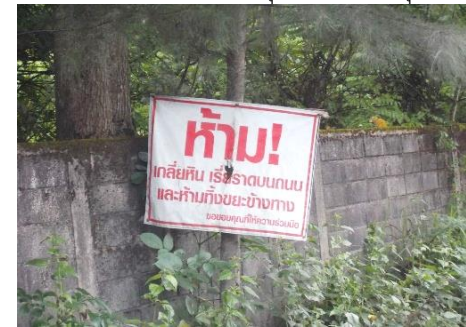
<p>ป้ายเตือนห้ามเกลี่ยหินลงบนเส้นทาง</p>

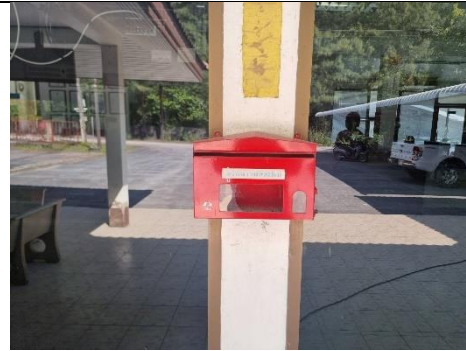
<p>กล่องรับร้องเรียนติดไว้สำนักงานพื้นที่โครงการ</p>

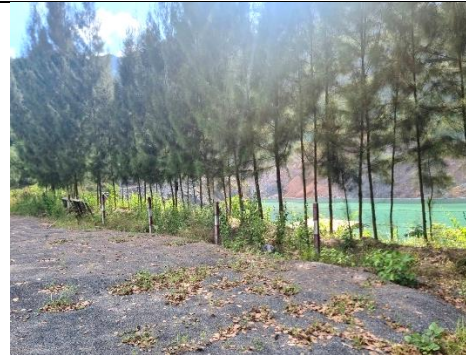
<p>เสาคอนกรีตคาวแดงพร้อมลวดหนามบริเวณขอบบ่อเหมือง</p>

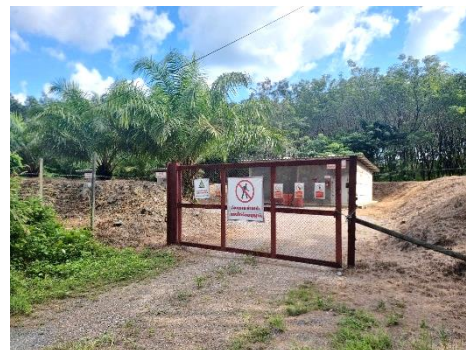
<p>อาคารเก็บวัตถุระเบิด</p>

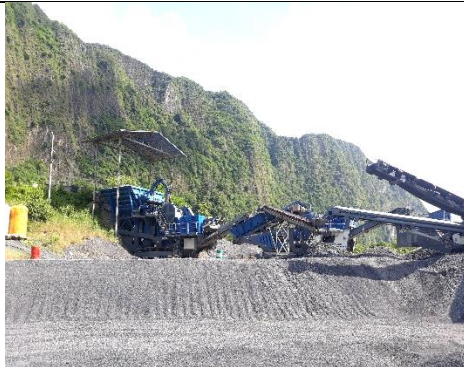
เครื่องบดย่อยเคลื่อนที่ (mobile crusher) ภายในโครงการ

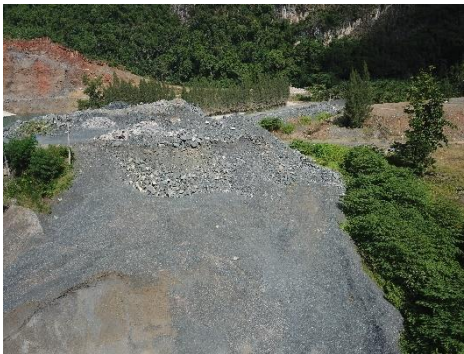
ลานกองแร่ทางด้านทิศเหนือของโครงการ

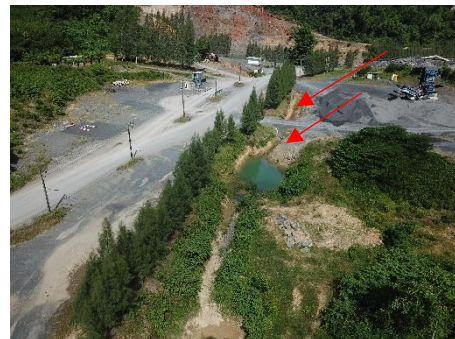
คูระบายน้ำบริเวณด้านข้างพื้นที่ตั้งเครื่องบดย่อยเคลื่อนที่ (mobile crusher)
