บทที่ 2

ผลการปฏิบัติตามมาตรการป้องกันและแก้ไขผลกระทบสิ่งแวดล้อม และมาตรการติดตามตรวจสอบผลกระทบสิ่งแวดล้อม

2.1 มาตรการป้องกันและแก้ไขผลกระทบสิ่งแวดล้อม

ตารางที่ 2-1 ผลการปฏิบัติตามมาตรการป้องกันและแก้ไขผลกระทบสิ่งแวดล้อมทั่วไป

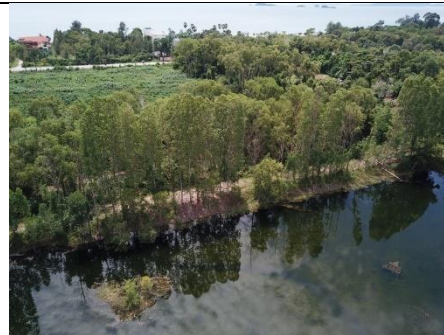
มาตรการป้องกันและแก้ไข ผลกระทบสิ่งแวดล้อม	ผลการปฏิบัติตามมาตรการฯ	ปัญหา อุปสรรค ที่ไม่สามารถปฏิบัติ ตามมาตรการ และแนวทางแก้ไข	ภาพประกอบ
3. ให้ปรับปรุงฟื้นฟูพื้นที่โครงการที่ผ่านการทำ เหมืองแร่แล้ว และพื้นที่สิ้นสุดการใช้ประโยชน์แล้ว ตามแผนงานที่ได้เสนอไว้ในรายงานผลกระทบ สิ่งแวดล้อมเบื้องต้น พร้อมทั้งให้รายงานผลการ ดำเนินงานให้สำนักงานนโยบายและแผน ทรัพยากรธรรมชาติและสิ่งแวดล้อม และกรม อุตสาหกรรมพื้นฐานและการเหมืองแร่ทุกปี	- โครงการได้มีการปลูกต้นไม้ยืนต้นบริเวณคันทำนบ เพิ่มเติม เพื่อเป็นการฟื้นฟูพื้นที่ที่เกี่ยวข้องกับการ ทำเหมือง - ได้มีการจัดทำรายงานแผนและผลการดำเนินงาน ด้านการฟื้นฟูพื้นที่ ทำเหมืองเพื่อส่งให้ต่อ หน่วยงานที่เกี่ยวข้องแล้ว รายละเอียดแสดงดัง เอกสารแนบ 3	- ไม่มี

แนวต้นไม้บนคันทำนบดิน

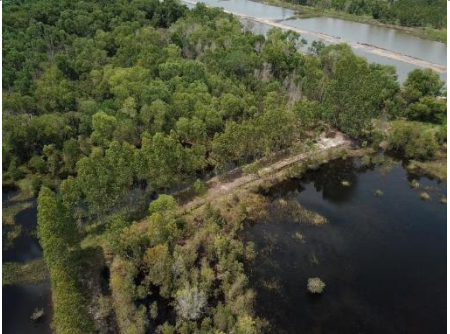
4. สร้างคันทำนบดินอัดแน่นโดยมีหน้าตัดเป็นรูป สี่เหลี่ยมคางหมู ขนาดความกว้าง 4 เมตร สูง 1 เมตร และสันคันทำนบบนกว้าง 2 เมตร และคู ระบายน้ำความกว้าง 0.5 เมตร ลึก 0.5 เมตร และ ด้านบนกว้าง 1.5 เมตร บริเวณโดยรอบพื้นที่ โครงการ	- มีการจัดสร้างคันทำนบและคูระบายน้ำตามเงื่อนไข ที่กำหนด และได้มีการปลูกต้นไม้ยืนต้นโตเร็ว บริเวณคันทำนบดินดังกล่าว	- ไม่มี

คันทำนบดินและคูระบายน้ำ

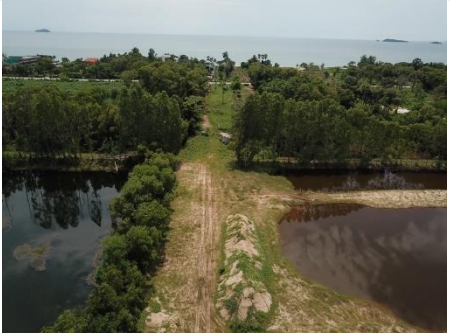
5. ตัดเส้นทางลำเลียงขนส่งไปยังบริเวณจุดเริ่ม เปิดทำเหมือง เพื่อใช้ในการลำเลียงเครื่องจักร อุปกรณ์สำหรับการเปิดทำเหมืองและการลำเลียง ขนส่งแร่ นอกจากนี้จะต้องทำการปรับปรุงเส้นทาง ลำเลียงแร่ เพื่อเข้าสู่พื้นที่โครงการส่วนที่เป็นถนน ลูกรัง ระยะทางประมาณ 150 เมตร โดยการ ปรับปรุงเป็นถนนลาดยางให้สามารถใช้ได้ทุกฤดูกาล	- ได้ทำการตัดเส้นทางไปยังจุดเปิดหน้าเหมืองเพื่อทำ ให้การเคลื่อนย้ายเครื่องจักรและอุปกรณ์เป็นไป อย่างสะดวก	- ไม่มี

เส้นทางขนส่งแร่ภายในโครงการ

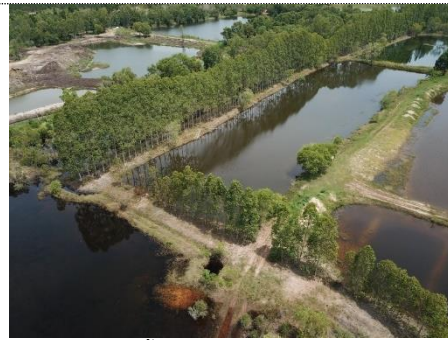
3. จัดสร้างบ่อดักตะกอนซึ่งมีขนาดพื้นที่ประมาณ 3,600 ตารางเมตร ลึกประมาณ 3 เมตร สามารถกัก เก็บน้ำได้ 10,800 ลูกบาศก์เมตร เพื่อรองรับน้ำจาก กิจกรรมต่างๆ ของโครงการซึ่งทำให้เศษดิน และ เศษหินบางส่วนตกค้างอยู่ตามชั้นบนดิน	- โครงการได้กำหนดให้จุดต่ำสุดบริเวณหน้าเหมือง เป็นบ่อรับน้ำ (Sump) เพื่อรองรับน้ำขุ่นบริเวณ พื้นที่โครงการ	- ไม่มี

บ่อรับน้ำ (Sump) ภายในโครงการ

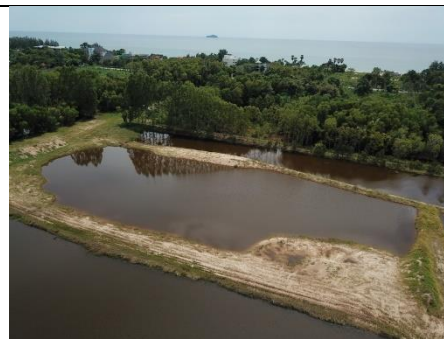
มาตรการป้องกันและแก้ไข ผลกระทบสิ่งแวดล้อม	ผลการปฏิบัติตามมาตรการฯ	ปัญหา อุปสรรค ที่ไม่สามารถปฏิบัติตามมาตรการ และแนวทางแก้ไข	ภาพประกอบ
4. การออกแบบหน้าเหมืองให้มีลักษณะชันบันได โดยให้มีความลาดชันรวม (Overall slope) ไม่เกิน 30 องศา ตามลักษณะที่กำหนดไว้ในแผนผัง จะสามารถช่วยลดความเร็วของกระแสน้ำที่ไหลบ่า ในช่วงฤดูฝนซึ่งทำให้เศษดินและเศษหินบางส่วน ตกค้างอยู่ตามชันบันได	- มีการออกแบบหน้าเหมืองที่เป็นไปตามแผนผัง โครงการกำหนดอย่างเคร่งครัด	- ไม่มี

หน้าเหมืองปัจจุบัน

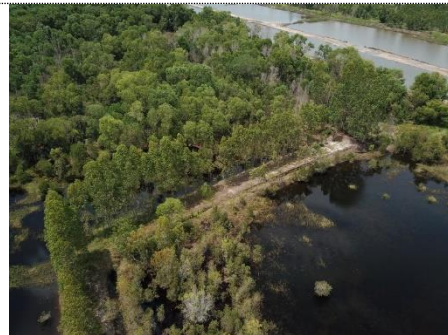
5. ตรวจสอบและดูแลสภาพคันทำนบดินโดยรอบพื้นที่โครงการ คุ้ระบายน้ำ ให้มีสภาพมั่นคงแข็งแรง และหากพบว่าบริเวณใดมีปัญหาต้องดำเนินการซ่อมแซมทันทีพร้อมทั้งบำรุงรักษาพืชคลุมดิน และพันธุ์ไม้ยืนต้นที่ปลูกไว้ให้เจริญเติบโตอยู่เสมอ	- มีการตรวจสอบดูแลรักษาสภาพคันทำนบและคุ้ระบายน้ำอยู่เป็นประจำ	- ไม่มี

<p>คันทำนบดินและคุ้ระบายน้ำ</p>

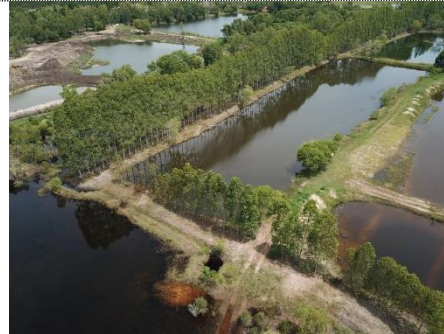
1.4 อุทกวิทยาและคุณภาพน้ำ 1. หากพบว่ามีปริมาณตะกอนในบ่อดักตะกอนมากกว่า 1/3 ของบ่อ จะต้องรีบทำการขุดลอกตะกอนดิน แล้วนำไปซ่อมแซมเส้นทางลำเลียงในบริเวณพื้นที่โครงการ และถมกลบขุมเหมืองในพื้นที่ที่สิ้นสุดการทำเหมืองแล้ว	- โครงการได้กำหนดให้จุดต่ำสุดบริเวณหน้าเหมืองเป็นบ่อรับน้ำ (Sump) เพื่อรองรับน้ำขุ่นขึ้นบริเวณพื้นที่โครงการ ซึ่งสามารถรองรับน้ำไหลมาได้เป็นอย่างดีเพียงพอ ไม่มีปัญหาเรื่องตะกอนล้นบ่อแต่อย่างใด	- ไม่มี

บ่อรับน้ำ (Sump) ภายในโครงการ

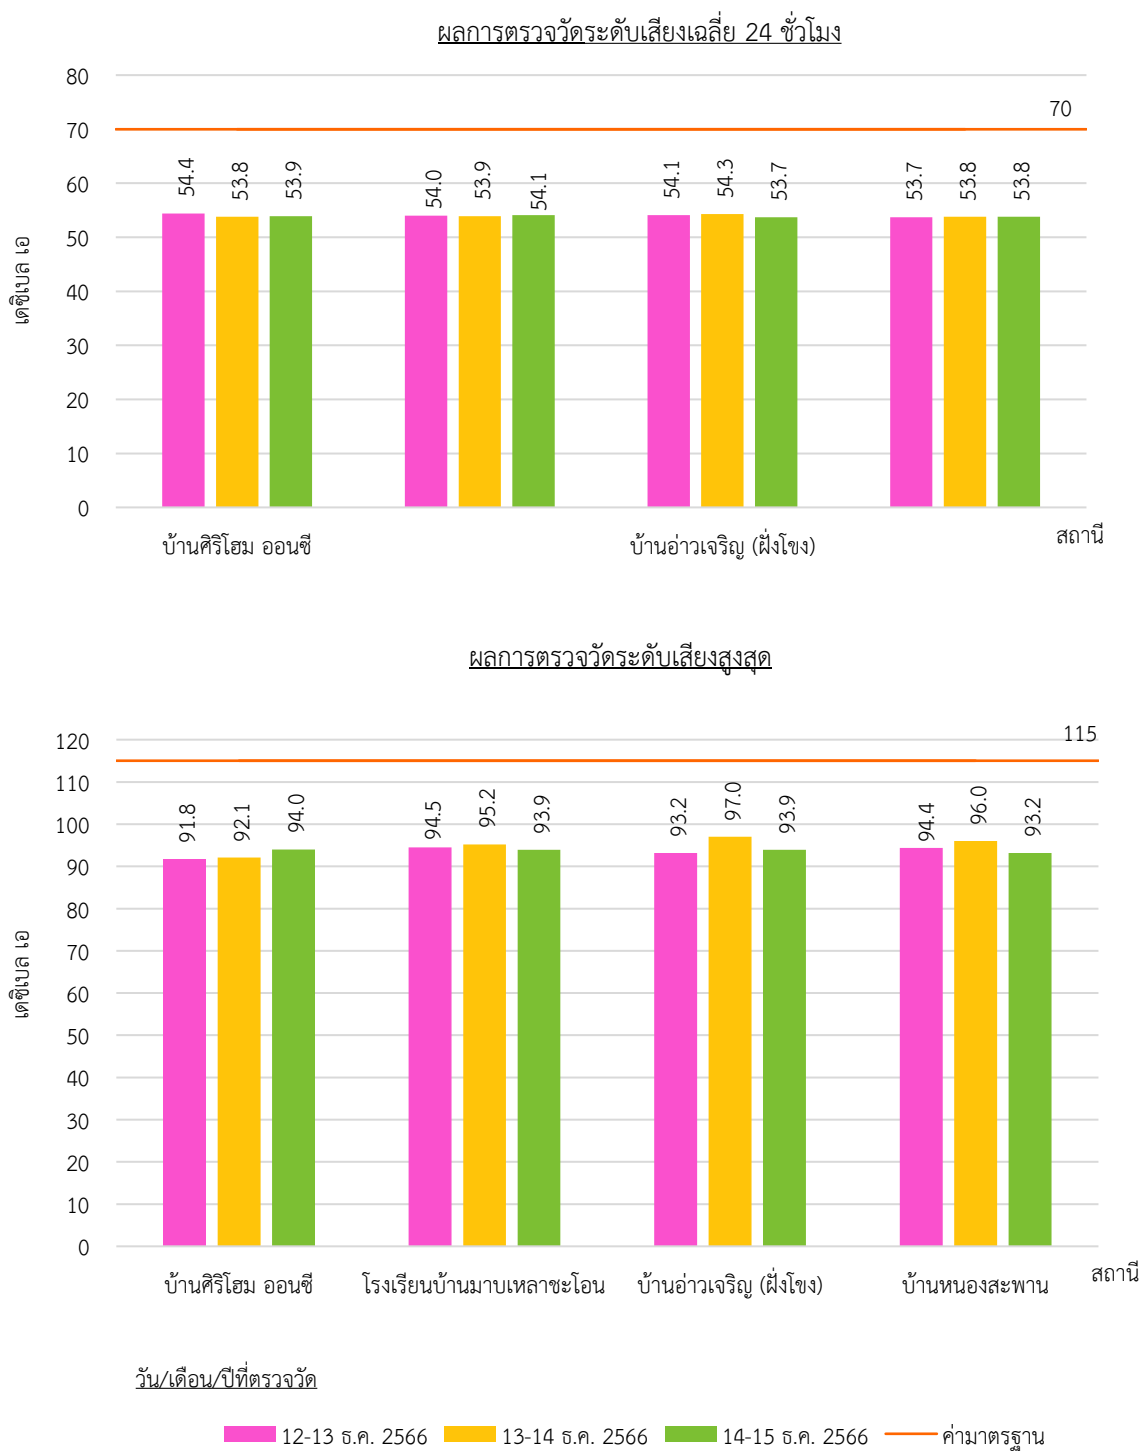
รูปที่ 2-3 ผลการตรวจวัดระดับเสียง ในช่วงวันที่ 12-15 ธันวาคม 2566

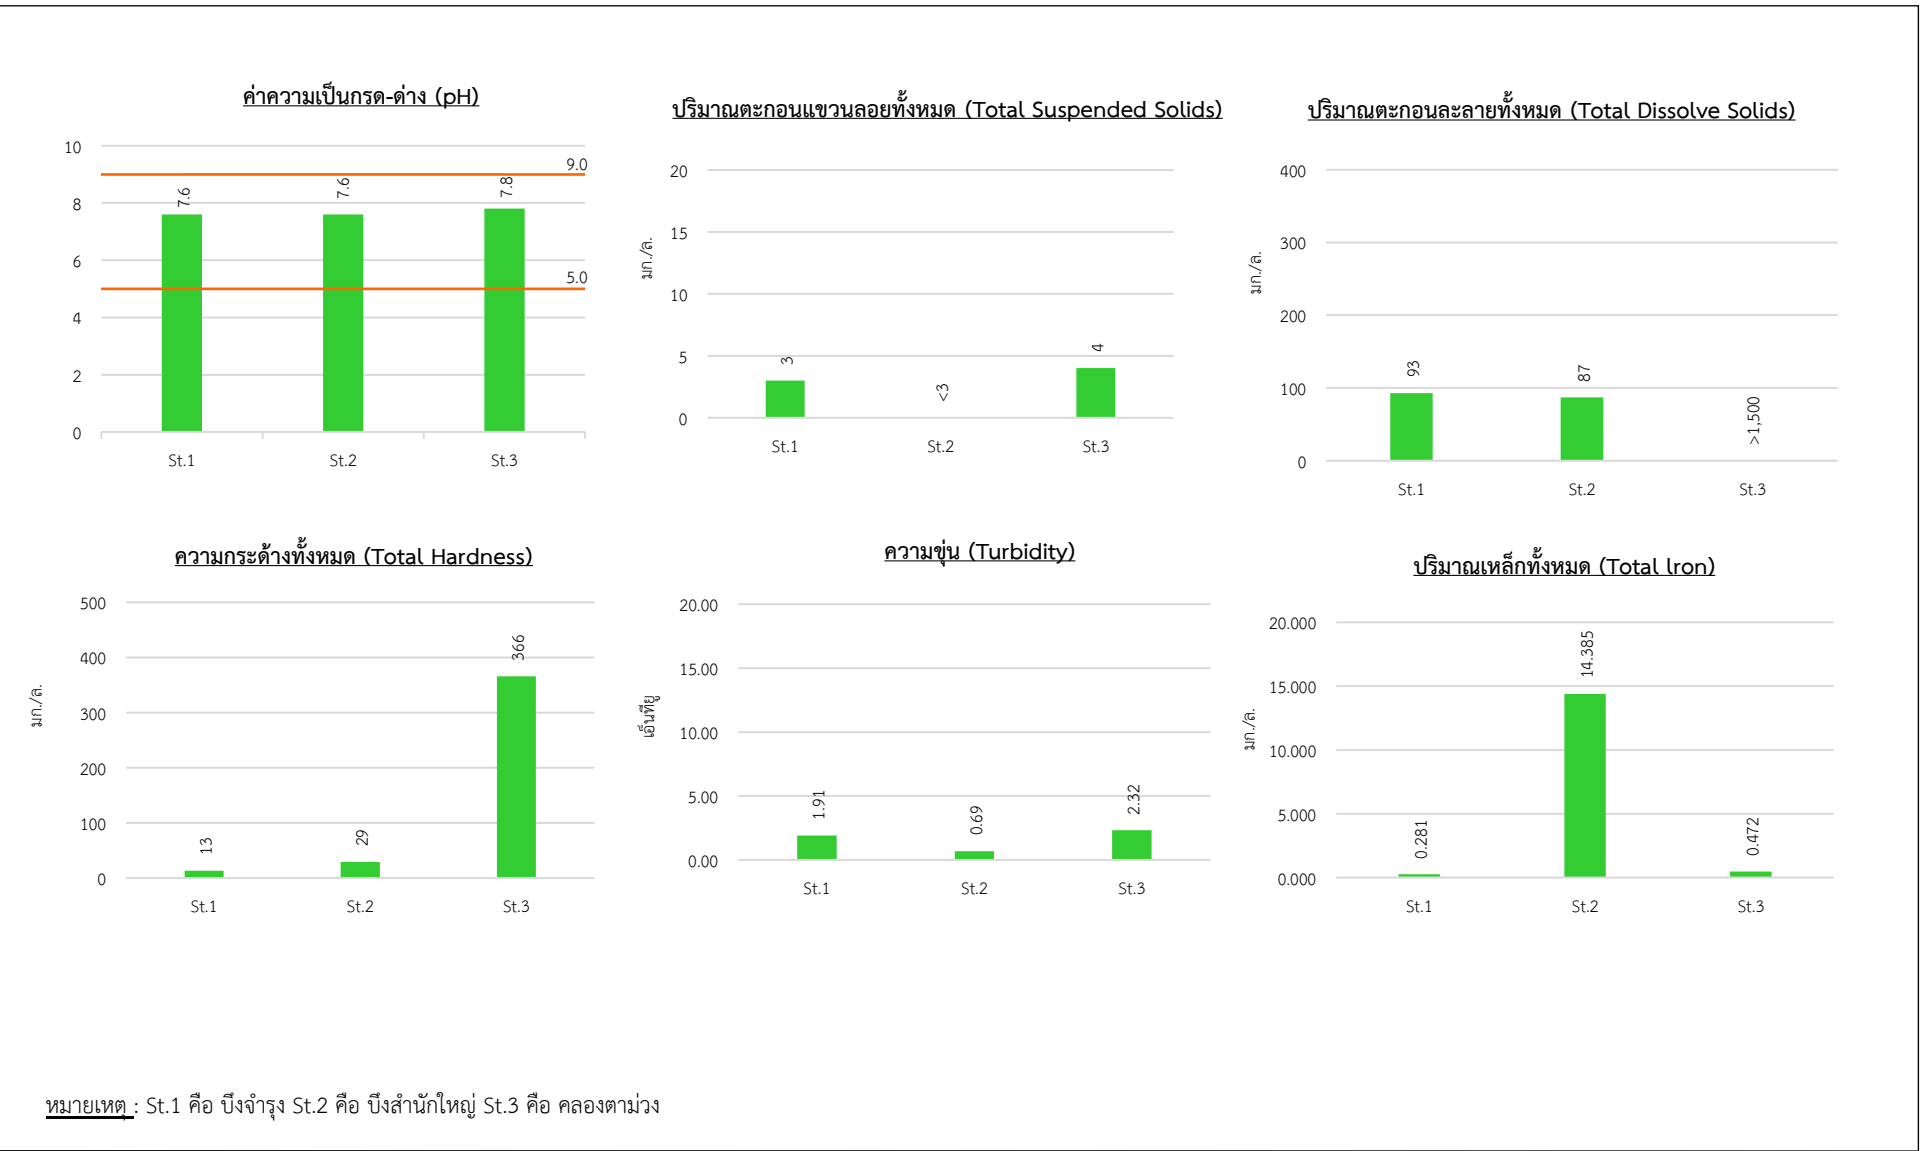
รูปที่ 2-4 ผลการวิเคราะห์คุณภาพน้ำผิวดินที่เก็บตัวอย่างในวันที่ 13 ธันวาคม 2566

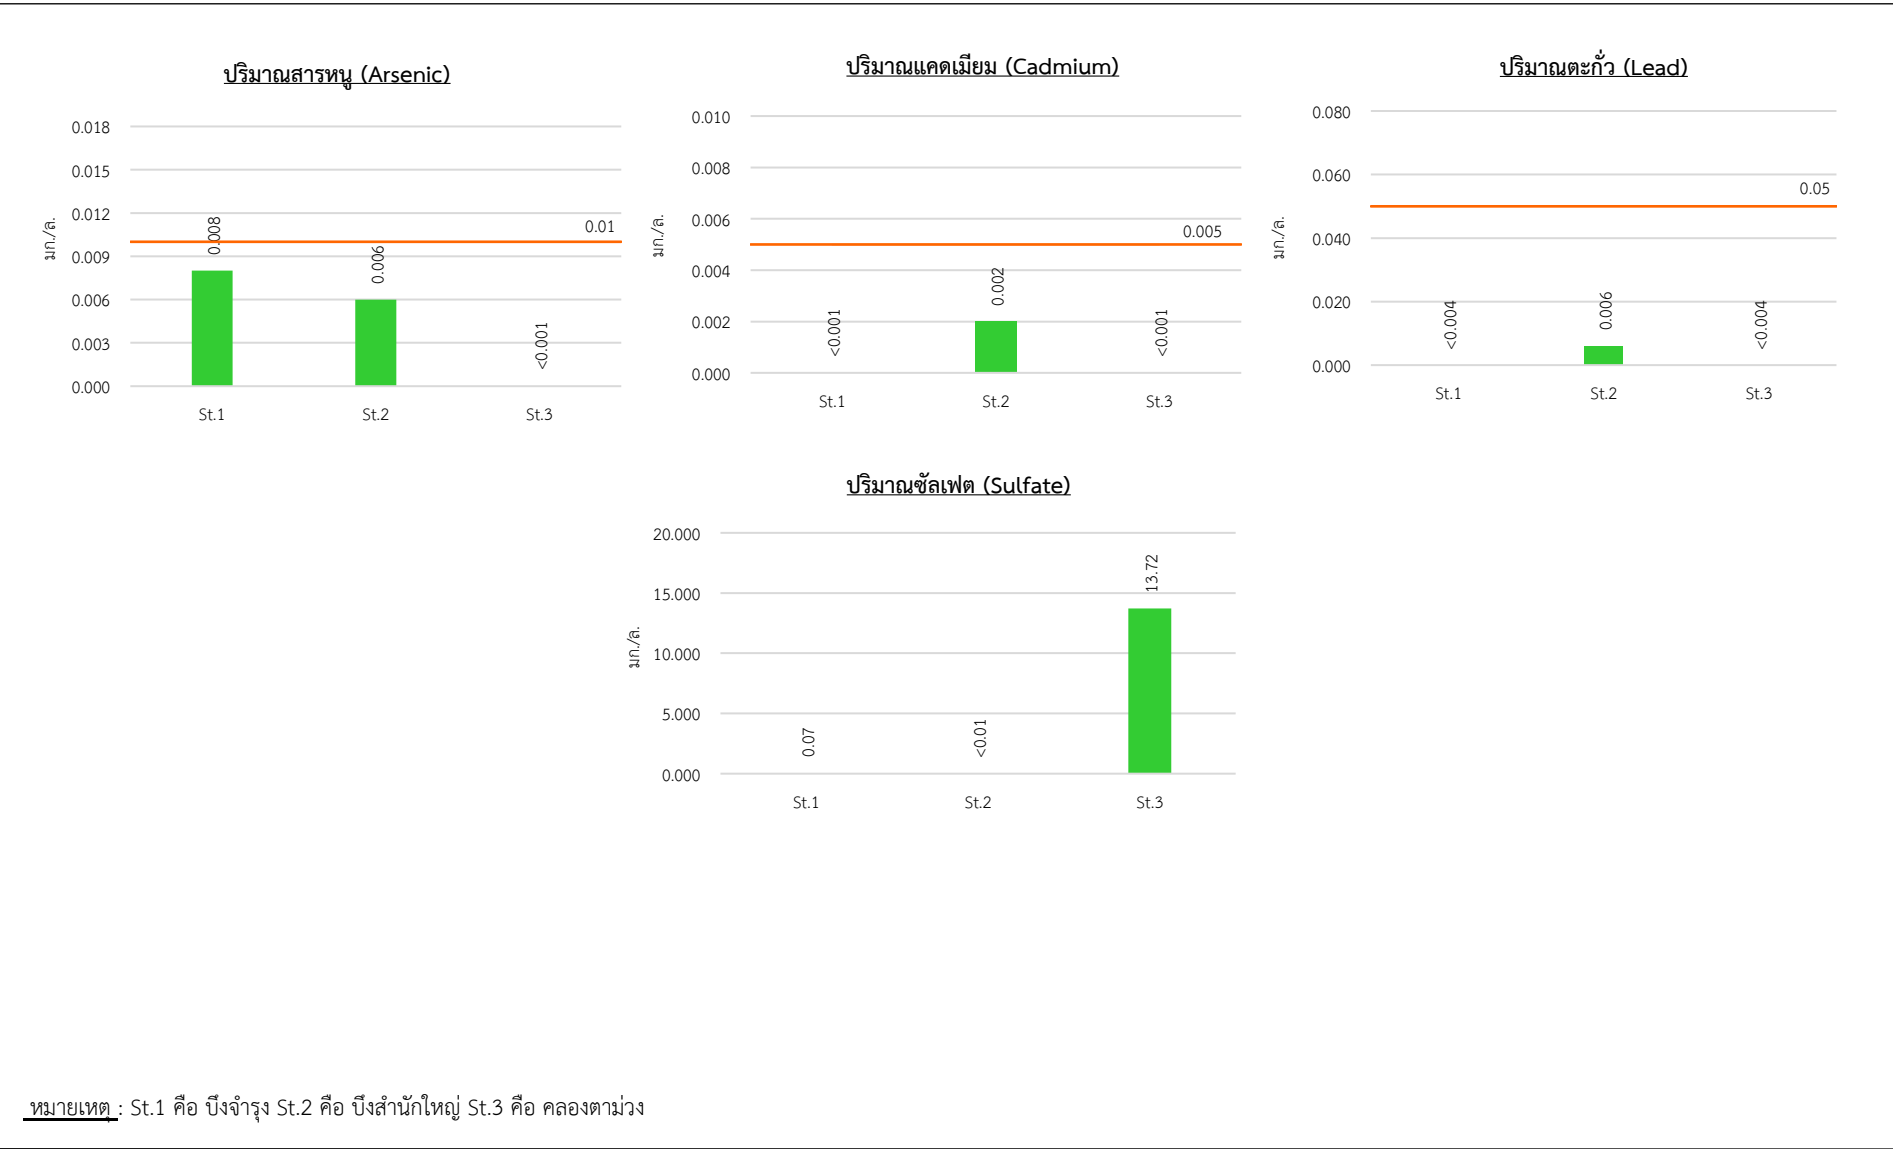
รูปที่ 2-4 ผลการวิเคราะห์คุณภาพน้ำผิวดินที่เก็บตัวอย่างในวันที่ 13 ธันวาคม 2566 (ต่อ)

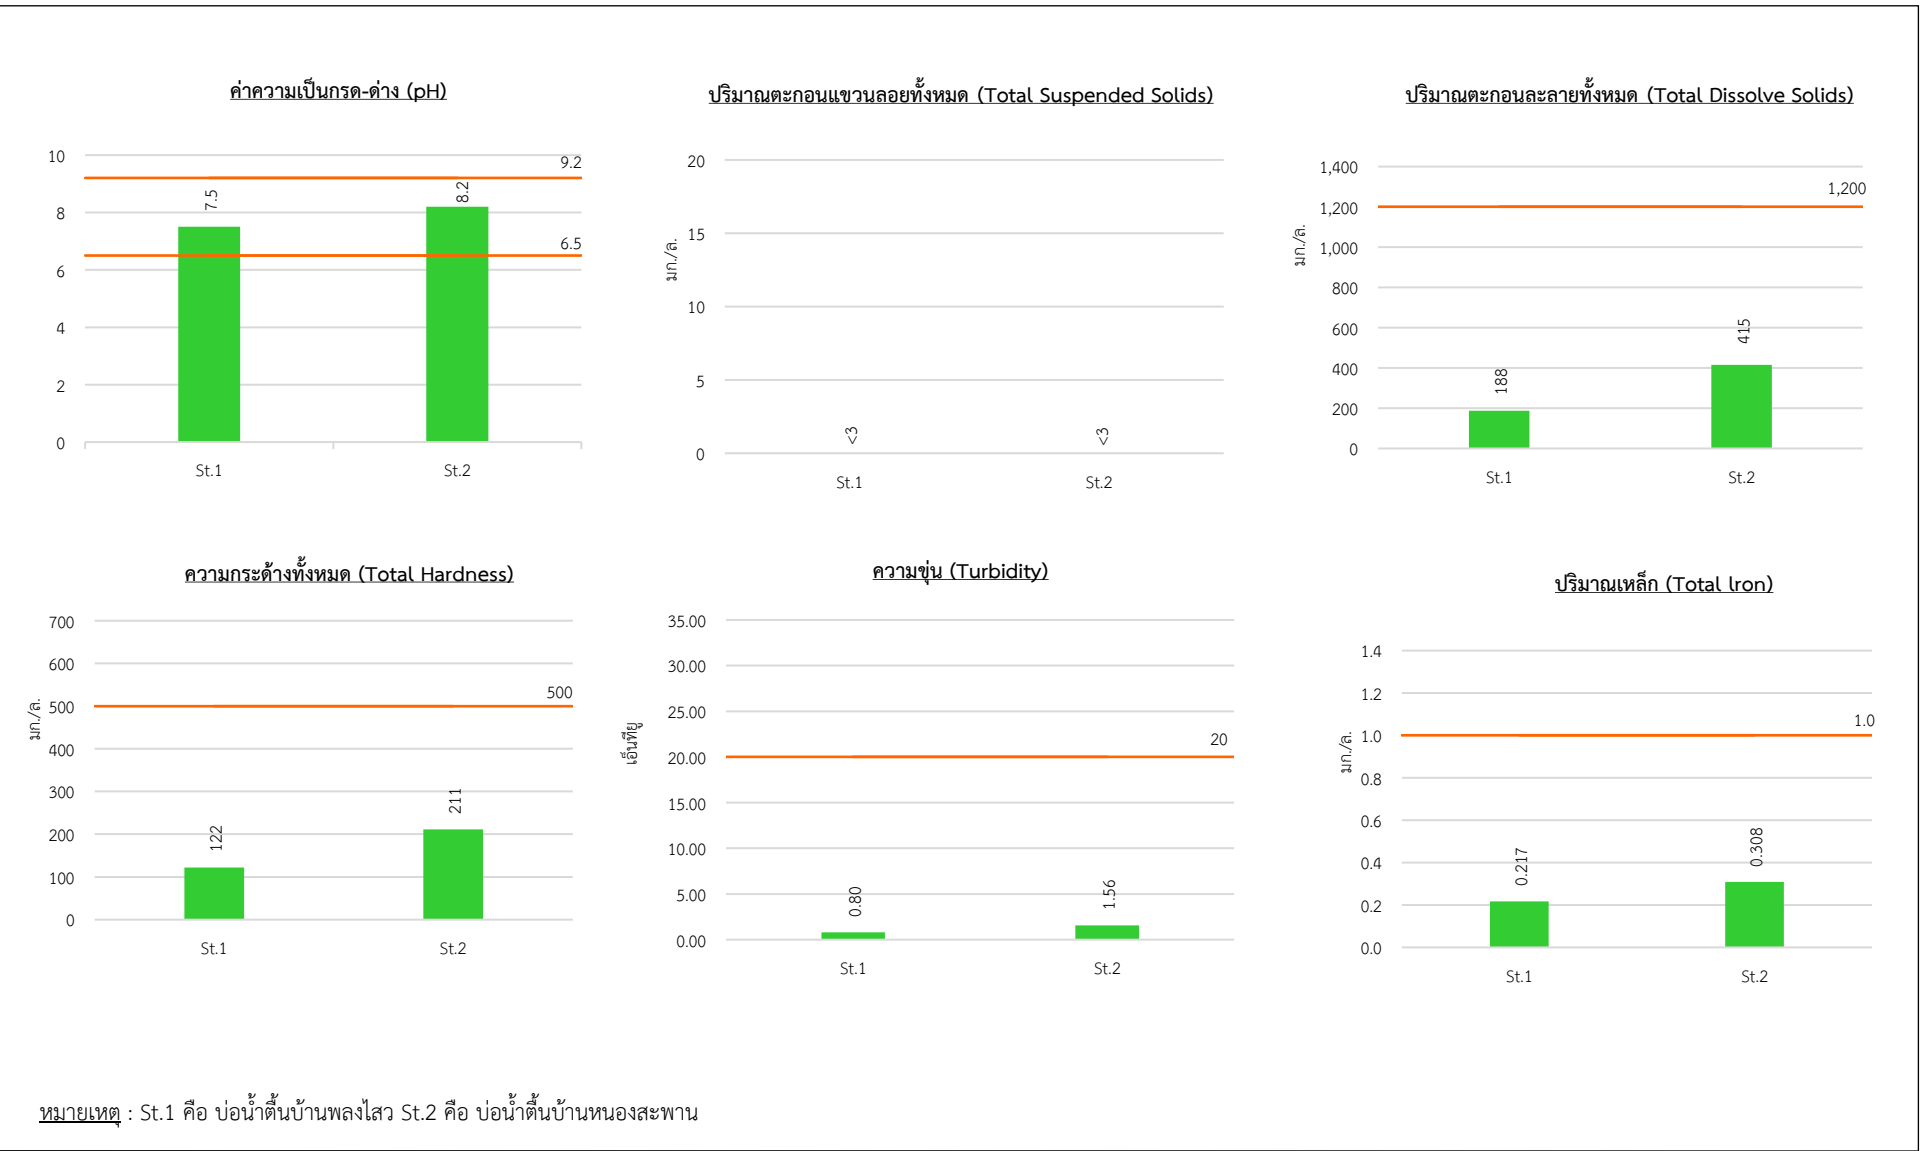
รูปที่ 2-5 ผลการวิเคราะห์คุณภาพน้ำใต้ดินที่เก็บตัวอย่างในวันที่ 13 ธันวาคม 2566
