บทที่ 2

ผลการปฏิบัติตามมาตรการป้องกันและแก้ไขผลกระทบสิ่งแวดล้อม และมาตรการติดตามตรวจสอบผลกระทบสิ่งแวดล้อม

ตารางที่ 2-1 ผลการปฏิบัติตามมาตรการป้องกันและแก้ไขผลกระทบสิ่งแวดล้อมทั่วไป

ตารางที่ 2-2 ผลการปฏิบัติตามมาตรการป้องกันและแก้ไขผลกระทบสิ่งแวดล้อมในระยะดำเนินการทำเหมือง

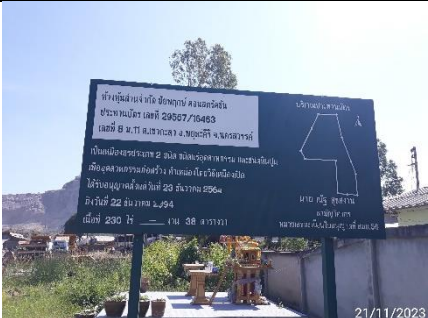
มาตรการป้องกันและแก้ไข ผลกระทบสิ่งแวดล้อม	ผลการปฏิบัติตามมาตรการฯ	ปัญหา อุปสรรค ที่ไม่สามารถปฏิบัติ ตามมาตรการ และแนวทางแก้ไข	ภาพประกอบ
4) ให้จัดทำป้ายแสดงขอบเขตพื้นที่โครงการและ ขอบเขตการทำเหมือง เพื่อให้ง่ายต่อการ ตรวจสอบพื้นที่ และการปฏิบัติงานบริเวณ โครงการ	- โครงการได้จัดทำป้ายแสดงขอบเขตพื้นที่โครงการ โดยติดตั้งไว้ในบริเวณที่สังเกตเห็นได้ง่ายและชัดเจน	- ไม่มี

ป้ายขอบเขตพื้นที่โครงการ

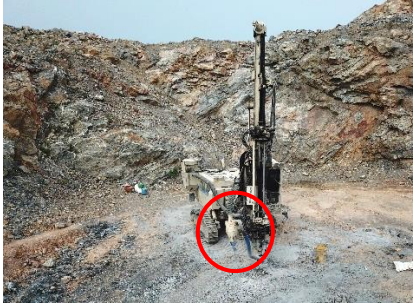
1.2 คุณภาพอากาศ 1) ให้ใช้เครื่องเจาะระเบิดที่มีอุปกรณ์เก็บฝุ่นติดไว้ กับหัวเจาะ	- ในขั้นตอนการเจาะระเบิดโครงการได้ใช้เครื่องเจาะ ที่มีอุปกรณ์ดูดฝุ่นติดตั้งไว้ที่หัวเจาะ เพื่อทำการดูด เก็บฝุ่นไว้เป็นการลดการฟุ้งกระจายของฝุ่นละอองได้ เป็นอย่างดี	- ไม่มี

อุปกรณ์ดูดฝุ่นที่หัวเจาะ

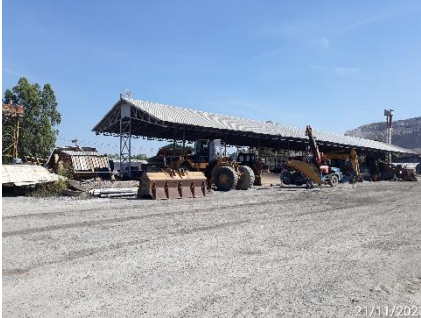
3) ยานพาหนะ เครื่องจักรอุปกรณ์ ที่ก่อให้เกิดไอเสียหรือฝุ่นละอองจำเป็นต้องได้รับการตรวจสอบสภาพเครื่องยนต์อย่างสม่ำเสมอตามชนิดของยานพาหนะและเครื่องจักรกล	- โครงการได้จัดให้มีเจ้าหน้าที่คอยตรวจตรา ตรวจสอบการทำงานของเครื่องจักรอยู่เป็นประจำ โดยหากพบว่าเครื่องจักรหรืออุปกรณ์ชนิดใดชำรุดเสียหายจะรีบดำเนินการนำเข้าซ่อมเพื่อทำการซ่อมแซมแก้ไขต่อไป	- ไม่มี

อยู่ซ่อมภายในพื้นที่โครงการ

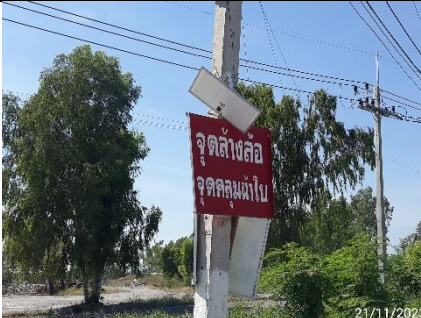
มาตรการป้องกันและแก้ไข ผลกระทบสิ่งแวดล้อม	ผลการปฏิบัติตามมาตรการฯ	ปัญหา อุปสรรค ที่ไม่สามารถปฏิบัติ ตามมาตรการ และแนวทางแก้ไข	ภาพประกอบ
5) ให้ดูแลรักษาลำโพงสัญญาณบริเวณทางเข้า-ออก โรงโม่หินให้อยู่ในสภาพดีอยู่เสมอ และกำหนดให้รถบรรทุกต้องผ่านลำโพงสัญญาณทุกครั้งก่อนออกจากโรงโม่หิน	- รถบรรทุกที่วิ่งออกจากโรงโม่หิน โครงการได้กำชับให้ทำการล้างล้อรถบรรทุกทุกครั้ง เพื่อป้องกันการเศษดินติดไปกับล้อสร้างความสกปรกให้แก่ถนนและก่อให้เกิดการฟุ้งกระจายของฝุ่นละออง	- ไม่มี

ป้ายจุดล้างล้อรถก่อนออกจากพื้นที่โครงการ

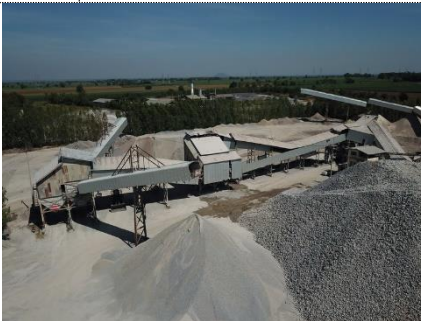
6) ให้ดูแลรักษาและปรับปรุงระบบป้องกันผลกระทบสิ่งแวดล้อมของโรงโม่หินให้เป็นไปตามประกาศกรมอุตสาหกรรมพื้นฐานและการเหมืองแร่ เรื่องให้โรงโม่หินหรือย่อยหินมีระบบป้องกันผลกระทบสิ่งแวดล้อมอย่างเคร่งครัด กรณีที่พบว่าระบบป้องกันฝุ่นละอองโดยเฉพาะระบบสปริงน้ำชำรุดเสียหาย จะต้องหยุดดำเนินการชั่วคราวเพื่อแก้ไขสาเหตุดังกล่าวให้แล้วเสร็จ	- โครงการได้ทำการปรับปรุงโรงโม่หินให้มีระบบป้องกันผลกระทบสิ่งแวดล้อมแล้ว ได้แก่ การปิดคลุมอาคารโรงโม่หิน การปิดคลุมยังรับหินใหญ่ การปิดคลุมสายพานลำเลียง และการติดตั้งระบบสปริงน้ำบริเวณปลายสายพานลำเลียงและจุดต่างๆ รวมทั้งทำการปลูกต้นไม้โดยรอบพื้นที่โรงโม่หินเพื่อเป็นพื้นที่กันชน (Buffer zone)	- ไม่มี

การปิดคลุมอาคารโรงโม่หิน

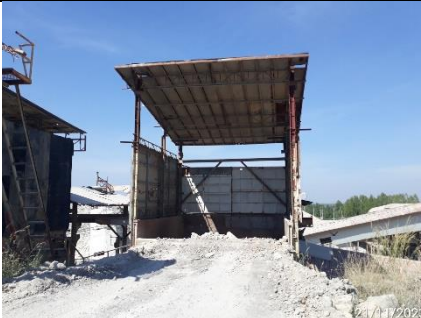
<p>การปิดคลุมยังรับหินใหญ่</p>

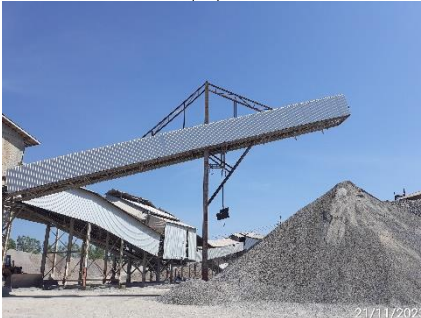
<p>การปิดคลุมสายพานลำเลียง</p>

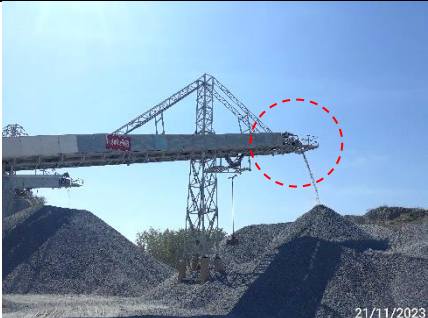
<p>21/11/2023</p><p>ระบบสเปรย์น้ำบริเวณปลายสายพาน</p>

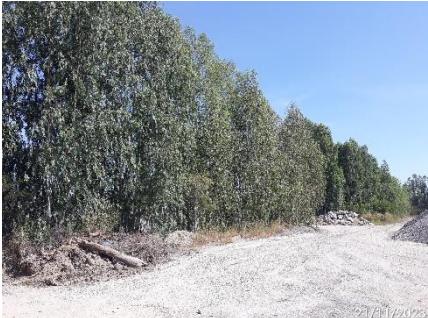
<p>21/11/2023</p><p>แนวต้นไม้บริเวณด้านข้างโรงโม่หิน</p></div>

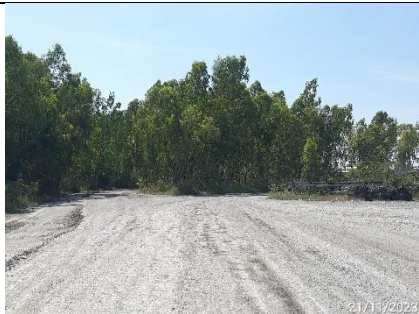
มาตรการป้องกันและแก้ไข ผลกระทบสิ่งแวดล้อม	ผลการปฏิบัติตามมาตรการฯ	ปัญหา อุปสรรค ที่ไม่สามารถปฏิบัติ ตามมาตรการ และแนวทางแก้ไข	ภาพประกอบ
7) ให้ดูแลต้นไม้ที่ปลูกไว้แล้วบริเวณโดยรอบโครงการ และขอบเขตโรงโม่หินของโครงการให้มีการ เจริญเติบโตที่ดี หากพบว่าต้นไม้ที่ปลูกไว้ตายลง ให้ดำเนินการปลูกทดแทนทันที	- โครงการได้ดูแลรักษาแนวต้นไม้ (ยูคาลิปตัส) ที่ปลูก ไว้บริเวณด้านข้างโรงโม่หิน เพื่อใช้เป็นพื้นที่กันชน (Buffer Zone) ซึ่งหากพบว่าต้นไม้ตายจะรีบ ดำเนินการปลูกซ่อมแซมทันที	- ไม่มี

แนวต้นไม้บริเวณด้านข้างโรงโม่หิน

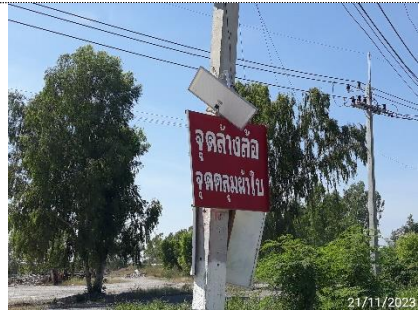
8) จัดให้มีพื้นที่สำหรับให้รถบรรทุกฉีดล้างน้ำ กระบะ ท้ายและล้อรถบรรทุกก่อนขนส่งแร่ออกโครงการ	- โครงการได้จัดให้มีพื้นที่สำหรับการฉีดล้างกระบะ รถบรรทุก และล้อ ก่อนออกจากพื้นที่โรงโม่หิน	- ไม่มี

พื้นที่สำหรับฉีดล้างกระบะ และล้อรถบรรทุก

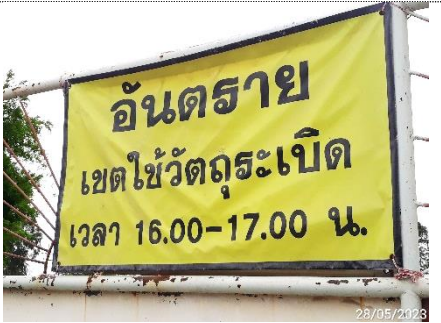
3) ให้ใช้ปริมาณวัตถุระเบิดสูงสุดไม่เกิน 28 กิโลกรัม/ จังหวัด และทำการระเบิดวันละ 1 ครั้ง ช่วงเวลา 16.00-17.00 น. โดยกำหนดให้ก่อนและ หลังการระเบิดต้องจัดให้มีพนักงานตรวจตราใน รัศมี 100 เมตร และเปิดสัญญาณที่สามารถเห็น และได้ยินชัดเจนในรัศมีระยะ 500 เมตร อย่าง น้อย 3 นาทีทุกครั้ง	- โครงการได้ออกแบบการระเบิดที่เป็นไปตามเงื่อนไข กำหนดอย่างเคร่งครัด โดยในการระเบิดหน้าเหมือง แต่ละครั้ง มีการใช้วัตถุระเบิดไม่เกิน 28 กิโลกรัม/ จังหวัด - โครงการได้ทำการระเบิดหน้าเหมืองวันละ 1 ครั้ง ในช่วงเวลา 16.00-17.00 น. พร้อมทั้งจัดให้มี สัญญาณเสียงเตือนให้ได้ยินในรัศมี 500 เมตร และ จัดเจ้าหน้าที่ตรวจตราในรัศมี 100 เมตร จากจุด ระเบิด	- ไม่มี

ป้ายเตือนเวลาระเบิด

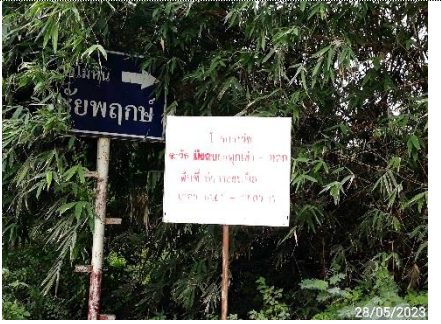
4) ให้ดูแลป้ายเตือนเขตการใช้วัตถุระเบิด พร้อมทั้ง ระบุเวลาในการระเบิดไว้ด้านหน้าทางเข้าสู่โรงโม่ หิน บริเวณทางสาธารณะจากหมู่ที่ 10 บ้านพุน้อย ตำบลพระนอน และหมู่ที่ 11 บ้านหัวเขาพระไกร ตำบลเขาเกลา ทางด้านทิศเหนือและจัดให้มี เจ้าหน้าที่ปิดกั้นบริเวณเส้นทางที่อยู่ใกล้เคียงกับ โครงการหลักหมุดที่ 4-5 ในช่วงที่ทำการระเบิด เพื่อป้องกันอันตรายต่อผู้ใช้เส้นทาง	- โครงการได้ทำการดูแลรักษาป้ายเตือนและแสดง เวลาระเบิดที่ติดตั้งไว้แล้วให้อยู่ในสภาพที่ดีอยู่เสมอ ซึ่งหากมีการชำรุดเสียหายจะรีบดำเนินการซ่อมแซม อย่างเร่งด่วน - โครงการได้จัดให้มีเจ้าหน้าที่คอยตรวจตราและปิดกั้น เส้นทางสาธารณะทางด้านทิศเหนือใกล้กับหลักหมุด ที่ 4-5 เพื่อป้องกันอันตรายในช่วงที่มีการระเบิด	- ไม่มี

ป้ายเตือนและแสดงเวลาที่ทำการระเบิด

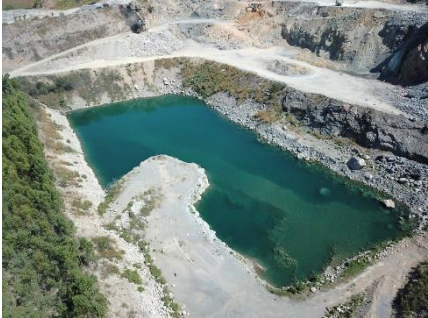
1.4 อุทกวิทยาและคุณภาพน้ำ 1) ให้ใช้บริเวณพื้นที่ที่ต่ำสุดของหน้าเหมืองปัจจุบันที่ มีลักษณะเป็นบ่อเหมืองเป็นบ่อกักเก็บน้ำ (บ่อ sump) เป็นบ่อรองรับน้ำจากบริเวณหน้าเหมือง และบริเวณโดยรอบและนำน้ำไปใช้ในการฉีดพรม ลดฝุ่น โดยห้ามระบายน้ำออกสู่ภายนอกพื้นที่ โครงการ แต่หากมีความจำเป็นต้องระบายน้ำ ส่วนเกินออกจากบ่อเหมือง ให้สูบน้ำเฉพาะน้ำที่ ตกตะกอนแล้วและเป็นน้ำใสเท่านั้น	- โครงการได้ใช้จุดต่ำสุดของหน้าเหมืองเป็นบ่อรับน้ำ (Sump) เพื่อรองรับน้ำขุ่นขึ้นในช่วงที่มีฝนตก ซึ่ง สามารถรองรับน้ำไหลบ่าได้อย่างเพียงพอ - โครงการได้นำน้ำใสส่วนบนจากบ่อรับน้ำ (Sump) ไปใช้ในกิจกรรมต่างๆ เช่น ฉีดพรมน้ำตามแนว เส้นทางขนส่งแร่ บริเวณพื้นที่โรงโม่หิน รวมทั้ง นำไปใช้ในระบบสเปรย์น้ำของโรงโม่หิน โดยไม่มีการ ระบายน้ำออกสู่พื้นที่ภายนอกแต่อย่างใด	- ไม่มี

บ่อรับน้ำ (Sump) ภายในโครงการ

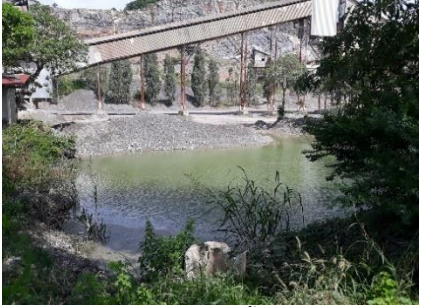
มาตรการป้องกันและแก้ไข ผลกระทบสิ่งแวดล้อม	ผลการปฏิบัติตามมาตรการฯ	ปัญหา อุปสรรค ที่ไม่สามารถปฏิบัติ ตามมาตรการ และแนวทางแก้ไข	ภาพประกอบ
2) กำหนดให้ดูแลรักษาและขุดลอกตะกอนดินในคูระบายน้ำและบ่อดักตะกอนของโครงการและในโรงโม่หินเป็นประจำ หรือหากพบว่าตะกอนดินมีปริมาณ 1/3 ของบ่อและคูระบายน้ำ พร้อมทั้งดูแลรักษาบ่อดักตะกอนและคูระบายน้ำให้อยู่ในสภาพดีอยู่เสมอ สำหรับตะกอนดินที่ขุดลอกให้นำไปปรับปรุงแนวคันทำนบกั้น นำไปพื้นที่พื้นที่หรือใช้ประโยชน์ในการปรับปรุงเส้นทางขนส่งแร่ภายในโครงการ	- โครงการได้ดูแลรักษาสภาพคูระบายน้ำและบ่อดักตะกอนในเขตพื้นที่โครงการและโรงโม่หินให้อยู่ในสภาพที่ใช้งานได้ดีอยู่เสมอ และทำการขุดลอกตะกอนดินเป็นประจำ ซึ่งตะกอนดินที่ขุดลอกออกนั้นได้นำไปใช้ในการปรับปรุงคันทำนบกั้นและปรับปรุงเส้นทางขนส่งแร่	- ไม่มี

<p>บ่อดักตะกอนในเขตพื้นที่โรงโม่หิน</p>   <p>คูระบายน้ำ</p>

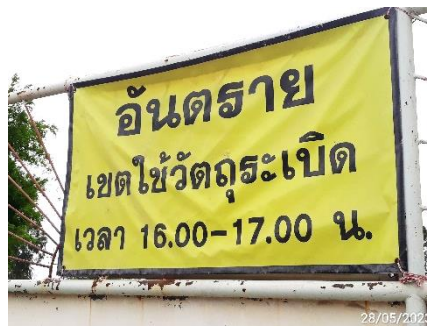
มาตรการป้องกันและแก้ไข ผลกระทบสิ่งแวดล้อม	ผลการปฏิบัติตามมาตรการฯ	ปัญหา อุปสรรค ที่ไม่สามารถปฏิบัติ ตามมาตรการ และแนวทางแก้ไข	ภาพประกอบ
3. คุณค่าการใช้ประโยชน์ของมนุษย์ 3.1 คมนาคม 1) ให้ดูแลรักษาป้ายเตือนระวังรถบรรทุกที่จัดสร้างไว้ก่อนถึงบริเวณทางเข้า-ออก ด้านหน้าโรงโม่หินของโครงการป้ายแจ้งเตือนการระเบิดบริเวณเส้นทางสาธารณะที่ปรับปรุงใหม่ทางด้านทิศเหนือ รวมทั้งป้ายเตือนจราจรต่างๆ ของโครงการที่ได้ติดตั้งไว้ให้อยู่ในสภาพที่ดี หากเกิดการชำรุดเสียหายให้รีบดำเนินการซ่อมแซม	- โครงการได้ดูแลรักษาป้ายสัญญาณจราจรต่างๆ บริเวณริมเส้นทางขนส่งแร่ รวมทั้งป้ายแจ้งเตือนการระเบิดให้อยู่ในสภาพที่ดีอยู่เสมอ ซึ่งหากมีการชำรุดเสียหายจะรีบดำเนินการปรับปรุงซ่อมแซมอย่างเร่งด่วน	- ไม่มี

<p>ป้ายเตือนเวลาระเบิด</p>

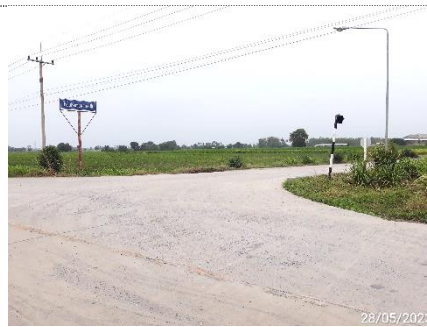
2) ให้ดูแลรักษาสภาพเส้นทางขนส่งแร่ให้อยู่ในสภาพที่ใช้งานได้ดีอยู่เสมอ โดยเฉพาะเส้นทางขนส่งแร่ภายในโครงการ และเส้นทางก่อนออกสู่ทางหลวงชนบทหมายเลข นว. 4015 และหากเกิดการชำรุดเสียหายทางโครงการจะต้องรีบดำเนินการประสานกับหน่วยงานที่เกี่ยวข้องเพื่อทำการปรับปรุงซ่อมแซมอย่างเร่งด่วนต่อไป	- โครงการได้ดูแลรักษาเส้นทางขนส่งแร่ โดยเฉพาะเส้นทางก่อนออกสู่ทางหลวงชนบทหมายเลข นว. 4015 ให้มีสภาพการใช้งานได้ดีอยู่เสมอ ซึ่งหากมีการชำรุดเสียหายจะรีบดำเนินการประสานงานกับหน่วยงานที่เกี่ยวข้องเพื่อทำการปรับปรุงซ่อมแซมอย่างเร่งด่วนต่อไป	- ไม่มี

<p>เส้นทางช่วงก่อนออกสู่ทางหลวงชนบท หมายเลข นว. 4015</p>

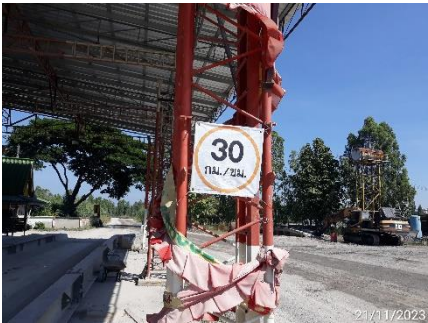
มาตรการป้องกันและแก้ไข ผลกระทบสิ่งแวดล้อม	ผลการปฏิบัติตามมาตรการฯ	ปัญหา อุปสรรค ที่ไม่สามารถปฏิบัติ ตามมาตรการ และแนวทางแก้ไข	ภาพประกอบ
6) กำหนดให้การขนส่งแร่ของโครงการจะต้อง ดำเนินการดังนี้ <ul style="list-style-type: none">- ให้อบรมพนักงานขับรถบรรทุกที่วิ่งภายใน โครงการให้ใช้ความเร็วไม่เกิน 30 กม./ชม. ส่วนรถบรรทุกที่วิ่งภายนอกโครงการให้ใช้ ความเร็วตามกฎหมายกำหนด- ให้รถบรรทุกแร่ของโครงการต้องควบคุม น้ำหนัก และความเร็วตามที่กฎหมายกำหนด- ให้อบรมพนักงานขับรถบรรทุกแร่ให้ปฏิบัติ ตามกฎหมายจราจรอย่างเคร่งครัด- กำหนดให้การบรรทุกแร่ทุกครั้ง จะต้องทำ การปิดคลุมผ้าใบให้มิดชิดรวมทั้งจะต้องทำ การปิดฝากระบะข้างและท้ายของรถบรรทุก แร่ให้เรียบร้อย ทั้งนี้เพื่อป้องกันการตกหล่น ของแร่หรือการฟุ้งกระจายของฝุ่นละออง	<ul style="list-style-type: none">- โครงการได้กำหนดความเร็วรถบรรทุกที่วิ่งภายใน โครงการให้ไม่เกิน 30 กิโลเมตร/ชั่วโมง ส่วนเส้นทาง ภายนอกให้ใช้ความเร็วตามที่กฎหมายกำหนด- โครงการได้กำชับให้พนักงานขับรถบรรทุกแร่ บรรทุก น้ำหนักไม่เกินกว่าที่กฎหมายกำหนด เพื่อป้องกัน เส้นทางมิให้ชำรุดเสียหายเร็วกว่ากำหนด- พนักงานขับรถบรรทุกแร่ของโครงการทุกคน มีใบอนุญาตขับรถประเภทรถบรรทุก ซึ่งผ่านการ อบรมเกี่ยวกับกฎจราจรต่างๆ และความปลอดภัยใน การขับรถจากกรมการขนส่งทางบก อย่างไรก็ตาม โครงการได้กำชับให้พนักงานขับรถทุกคนขับรถด้วยความ ระมัดระวังเพื่อป้องกันอุบัติเหตุต่อผู้ร่วมใช้ เส้นทาง	<ul style="list-style-type: none">- ไม่มี	<div>

<p>ป้ายจำกัดความเร็วไม่เกิน 30 กม./ชม.</p></div> <div>

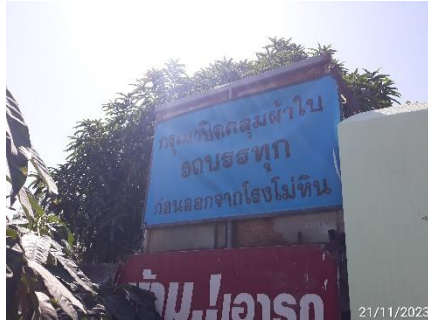
<p>ป้ายปิดคลุมผ้าใบก่อนออกจากพื้นที่โครงการ</p></div>

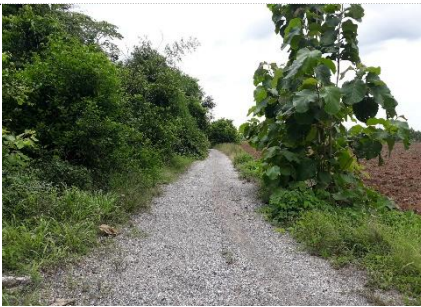
8) ห้ามปิดกั้นทำลายหรือย้ายเส้นทางที่ใกล้เคียงโครงการบริเวณหลักหมุดที่ 4-5 ทางด้านทิศเหนือและห้ามมีกิจกรรมการทำเหมืองของโครงการล่วงล้ำเข้าไปในแนวเส้นทางโดยเด็ดขาด	- โครงการมิได้มีการปิดกั้นทำลายเส้นทางที่อยู่ทางด้านทิศเหนือบริเวณหลักหมุดที่ 4-5 และไม่มีกิจกรรมการทำเหมืองล่วงล้ำเข้าไปในเขตเส้นทางดังกล่าวแต่อย่างใด	- ไม่มี

<p>แนวเส้นทางสาธารณะทางด้านทิศเหนือ</p>

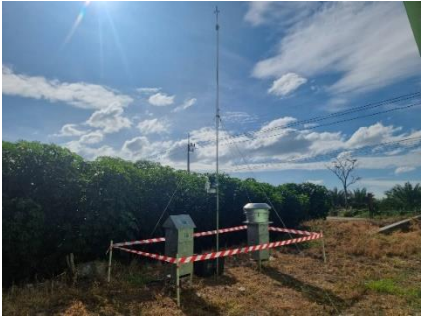
มาตรการติดตามตรวจสอบ ผลกระทบสิ่งแวดล้อม	ผลการปฏิบัติตามมาตรการฯ	ปัญหา อุปสรรค ที่ไม่สามารถปฏิบัติตาม มาตรการ และแนวทางแก้ไข	ภาพประกอบ
<p>1. คุณภาพอากาศ</p> <p>ให้ทำการตรวจวัดคุณภาพอากาศในรูปของฝุ่น ละอองรวม (TSP) และฝุ่นละอองขนาดไม่เกิน 10 ไมครอน (PM-10) จำนวน 2 สถานี ได้แก่</p> <ul style="list-style-type: none"> - บ้านหัวเขาพระไกร - บ้านพุน้อย <p>และทำการตรวจวัดความเร็วและทิศทางลม บริเวณบ้านหัวเขาพระไกร ปีละ 2 ครั้ง สถานีละ 3 วันต่อเนื่อง (ช่วงเดือน เมษายน-พฤษภาคม และช่วงเดือนพฤศจิกายน- ธันวาคม)</p>	<ul style="list-style-type: none"> - ทำการตรวจวัดคุณภาพอากาศในรูปของปริมาณ TSP และ PM-10 ในช่วงวันที่ 27-30 พฤศจิกายน 2566 จำนวน 2 สถานี ตามที่เงื่อนไขกำหนด พบว่า มีค่า TSP อยู่ในช่วง 0.189-0.216 มิลลิกรัม/ลูกบาศก์เมตร และค่า PM-10 อยู่ในช่วง 0.085-0.096 มิลลิกรัม/ลูกบาศก์เมตร ซึ่งมีค่าอยู่ในเกณฑ์ที่มาตรฐานกำหนด - ทำการตรวจวัดความเร็วและทิศทางลมบริเวณ บ้านหัวเขาพระไกร ในช่วงวันที่ 27-30 พฤศจิกายน 2566 พบว่า มีความเร็วลมเฉลี่ยอยู่ ในช่วง 0.40-3.60 เมตร/วินาที ลมส่วนใหญ่พัด มาจากทางด้านทิศตะวันออกเฉียงเหนือค่อนไป ทางเหนือ 	<p>- ไม่มี</p>

<p>ตรวจวัดคุณภาพอากาศ บริเวณบ้านหัวเขาพระไกร</p>

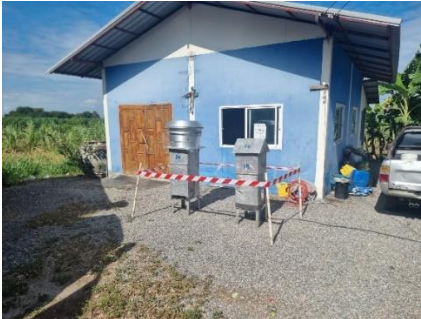
<p>ตรวจวัดคุณภาพอากาศ บริเวณบ้านพุน้อย</p>

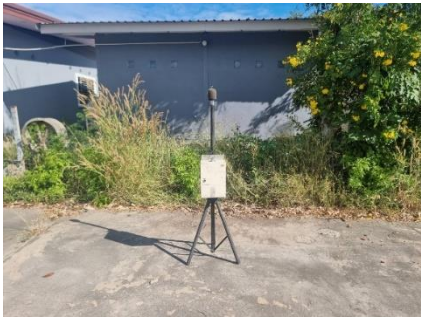
มาตรการติดตามตรวจสอบ ผลกระทบสิ่งแวดล้อม	ผลการปฏิบัติตามมาตรการฯ	ปัญหา อุปสรรค ที่ไม่สามารถปฏิบัติตาม มาตรการ และแนวทางแก้ไข	ภาพประกอบ
<p>2. เสียง</p> <p>ให้ทำการตรวจวัดระดับเสียงในรูปของระดับเสียงเฉลี่ย 24 ชั่วโมง และระดับเสียงสูงสุด จำนวน 2 สถานี ได้แก่</p> <ul style="list-style-type: none"> - บ้านหัวเขาพระไกร - บ้านพุน้อย <p>ปีละ 2 ครั้ง สถานีละ 3 วันต่อเนื่อง (ช่วงเดือนเมษายน-พฤษภาคม และช่วงเดือนพฤศจิกายน-ธันวาคม)</p>	<p>- ทำการตรวจวัดระดับเสียงในรูปของระดับเสียงเฉลี่ย 24 ชั่วโมง (Leq 24 hr.) และระดับเสียงสูงสุด (Lmax) ในช่วงวันที่ 27-30 พฤศจิกายน 2566 จำนวน 2 สถานี ตามที่เงื่อนไขกำหนดพบว่า มีค่า Leq 24 hr. อยู่ในช่วง 45.4-51.2 เดซิเบล เอ และค่า Lmax อยู่ในช่วง 78.0-98.2 เดซิเบล เอ ซึ่งมีค่าอยู่ในเกณฑ์ที่มาตรฐานกำหนด</p>	<p>- ไม่มี</p>

<p>ตรวจวัดระดับเสียงบริเวณบ้านหัวเขาพระไกร</p>

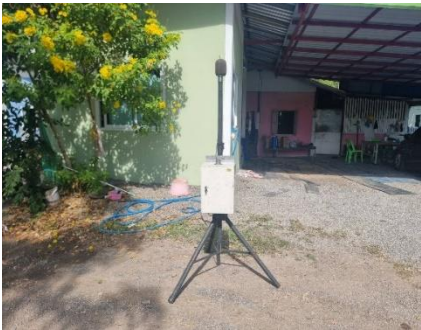
<p>ตรวจวัดระดับเสียงบริเวณบ้านพุน้อย</p>

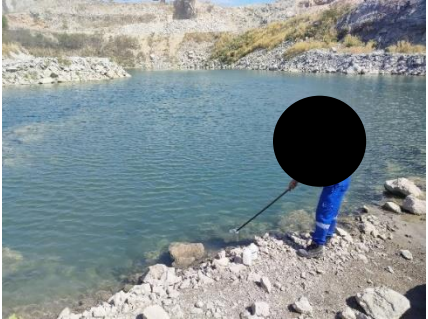
มาตรการติดตามตรวจสอบ ผลกระทบสิ่งแวดล้อม	ผลการปฏิบัติตามมาตรการฯ	ปัญหา อุปสรรค ที่ไม่สามารถปฏิบัติตาม มาตรการ และแนวทางแก้ไข	ภาพประกอบ
<p>4. คุณภาพน้ำผิวดิน</p> <p>ให้ทำการเก็บตัวอย่างน้ำผิวดินเพื่อการวิเคราะห์ คุณภาพน้ำ ประกอบด้วยดัชนี ความเป็นกรด-ด่าง ความกระด้างทั้งหมด ตะกอนแขวนลอย และความขุ่น จำนวน 2 สถานี ได้แก่</p> <ul style="list-style-type: none"> - ชุมเหมืองของโครงการ - ห้วยไม่มีชื่อด้านทิศตะวันออก <p>ปีละ 2 ครั้ง (ช่วงเดือนเมษายน-พฤษภาคม และช่วง เดือนพฤศจิกายน-ธันวาคม)</p>	<p>- ทำการเก็บตัวอย่างน้ำผิวดิน จำนวน 2 สถานี ตาม เงื่อนไขกำหนด ในวันที่ 28 พฤศจิกายน 2566 เพื่อนำไปวิเคราะห์คุณภาพน้ำ ซึ่งพบว่า ดัชนี ต่างๆ ที่ทำการวิเคราะห์มีค่าอยู่ในเกณฑ์ที่ มาตรฐานกำหนด</p>	<p>- ไม่มี</p>

<p>เก็บตัวอย่างน้ำผิวดินบริเวณชุมเหมืองของโครงการ</p>

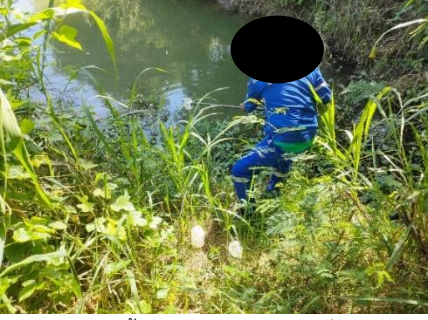
<p>เก็บตัวอย่างน้ำผิวดินบริเวณห้วยไม่มีชื่อด้านทิศ ตะวันออก</p>

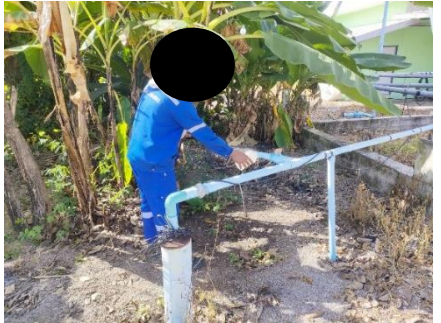
มาตรการติดตามตรวจสอบ ผลกระทบสิ่งแวดล้อม	ผลการปฏิบัติตามมาตรการฯ	ปัญหา อุปสรรค ที่ไม่สามารถปฏิบัติตาม มาตรการ และแนวทางแก้ไข	ภาพประกอบ
<p>5. คุณภาพน้ำใต้ดิน ให้ทำการเก็บตัวอย่างน้ำใต้ดินเพื่อทำการวิเคราะห์ คุณภาพน้ำ ประกอบด้วยดัชนี ความเป็นกรด-ด่าง ความกระด้างทั้งหมด และตะกอนละลายทั้งหมด จำนวน 2 สถานี ได้แก่</p> <ul style="list-style-type: none"> - บ่อบาดาลบ้านหัวเขาพระไกร - บ่อบาดาลบ้านพุน้อย <p>ปีละ 2 ครั้ง (ช่วงเดือนเมษายน-พฤษภาคม และช่วง เดือนพฤศจิกายน-ธันวาคม)</p>	<p>- ทำการเก็บตัวอย่างน้ำใต้ดิน จำนวน 2 สถานี ตาม เงื่อนไขกำหนด ในวันที่ 28 พฤศจิกายน 2566 เพื่อนำไปวิเคราะห์คุณภาพน้ำ ซึ่งพบว่า ดัชนี ต่างๆ ที่ทำการวิเคราะห์มีค่าอยู่ในเกณฑ์ที่ มาตรฐานกำหนด</p>	<p>- ไม่มี</p>

<p>เก็บตัวอย่างน้ำใต้ดินบริเวณบ่อบาดาล บ้านหัวเขาพระไกร</p>

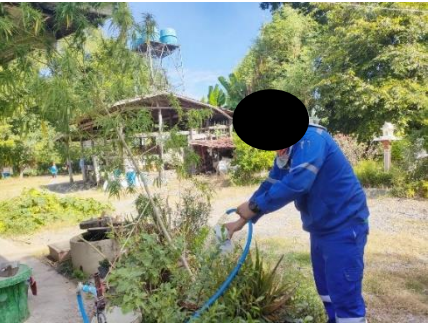
<p>เก็บตัวอย่างน้ำใต้ดินบริเวณบ้านพุน้อย</p>

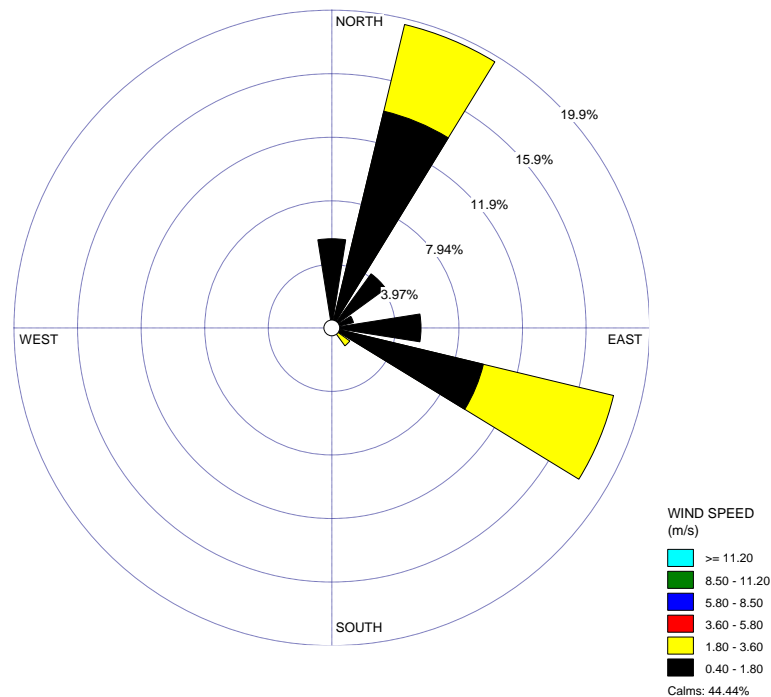
รูปที่ 2-3 แสดงความเร็วและทิศลมบริเวณบ้านหัวเขาพระไกร ในช่วงวันที่ 27-30 พฤศจิกายน 2566

จากผลการตรวจวัดคุณภาพอากาศในรูปของปริมาณฝุ่นละอองแขวนลอยรวม (TSP) ในช่วงวันที่ 27-30 พฤศจิกายน 2566 พบว่า บ้านหัวเขาพระไกร มีค่า TSP อยู่ในช่วง 0.195-0.200 มิลลิกรัม/ลูกบาศก์เมตร ค่า PM-10 อยู่ในช่วง 0.087-0.094 มิลลิกรัม/ลูกบาศก์เมตร และบ้านพุน้อย มีค่า TSP อยู่ในช่วง 0.187-0.195 มิลลิกรัม/ลูกบาศก์เมตร ค่า PM-10 อยู่ในช่วง 0.080-0.085 มิลลิกรัม/ลูกบาศก์เมตร ซึ่งอยู่ในเกณฑ์มาตรฐานตามประกาศคณะกรรมการสิ่งแวดล้อมแห่งชาติ ฉบับที่ 24 พ.ศ. 2547 เรื่อง กำหนดมาตรฐานคุณภาพอากาศในบรรยากาศโดยทั่วไป ที่กำหนดค่า TSP ไว้ไม่เกิน 0.330 มิลลิกรัม/ลูกบาศก์เมตร

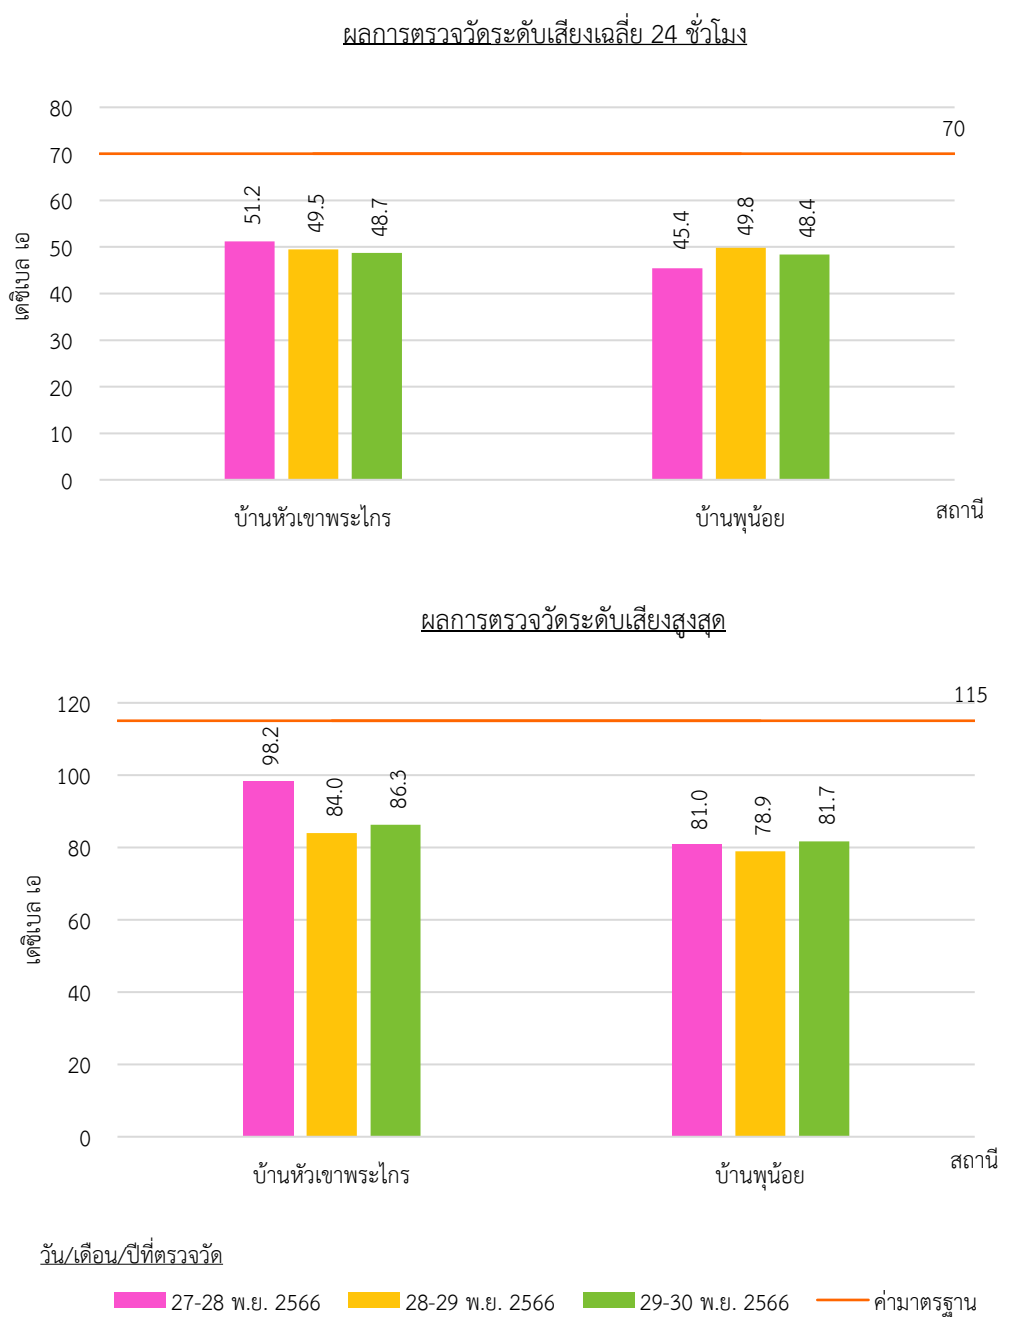
รูปที่ 2-4 ผลการตรวจวัดระดับเสียง ในช่วงวันที่ 27-30 พฤศจิกายน 2566

จากการตรวจวัดระดับเสียงเฉลี่ย 24 ชั่วโมง (Leq 24 hr.) และระดับเสียงสูงสุด (Lmax) ในช่วงวันที่ 27-30 พฤศจิกายน 2566 พบว่า บ้านหัวเขาพระไกร มีค่าระดับเสียงเฉลี่ย 24 ชั่วโมง อยู่ในช่วง 48.7-51.2 เดซิเบล เอ และระดับเสียงสูงสุด อยู่ในช่วง 84.0-98.2 เดซิเบล เอ และบ้านขุนน้อย มีค่าระดับเสียงเฉลี่ย 24 ชั่วโมง อยู่ในช่วง 45.4-49.8 เดซิเบล เอ และระดับเสียงสูงสุด อยู่ในช่วง 78.9-81.7 เดซิเบล เอ และเมื่อนำค่าที่ตรวจวัดได้ไปเปรียบเทียบกับเกณฑ์มาตรฐานตามประกาศคณะกรรมการสิ่งแวดล้อมแห่งชาติ ฉบับที่ 15 พ.ศ. 2540 เรื่อง กำหนดมาตรฐานระดับเสียงโดยทั่วไป พบว่ามีค่าอยู่ในเกณฑ์มาตรฐานที่กำหนดไว้ คือค่า Leq 24 hr. ไม่เกิน 70 เดซิเบล เอ และ Lmax ไม่เกิน 115 เดซิเบล เอ

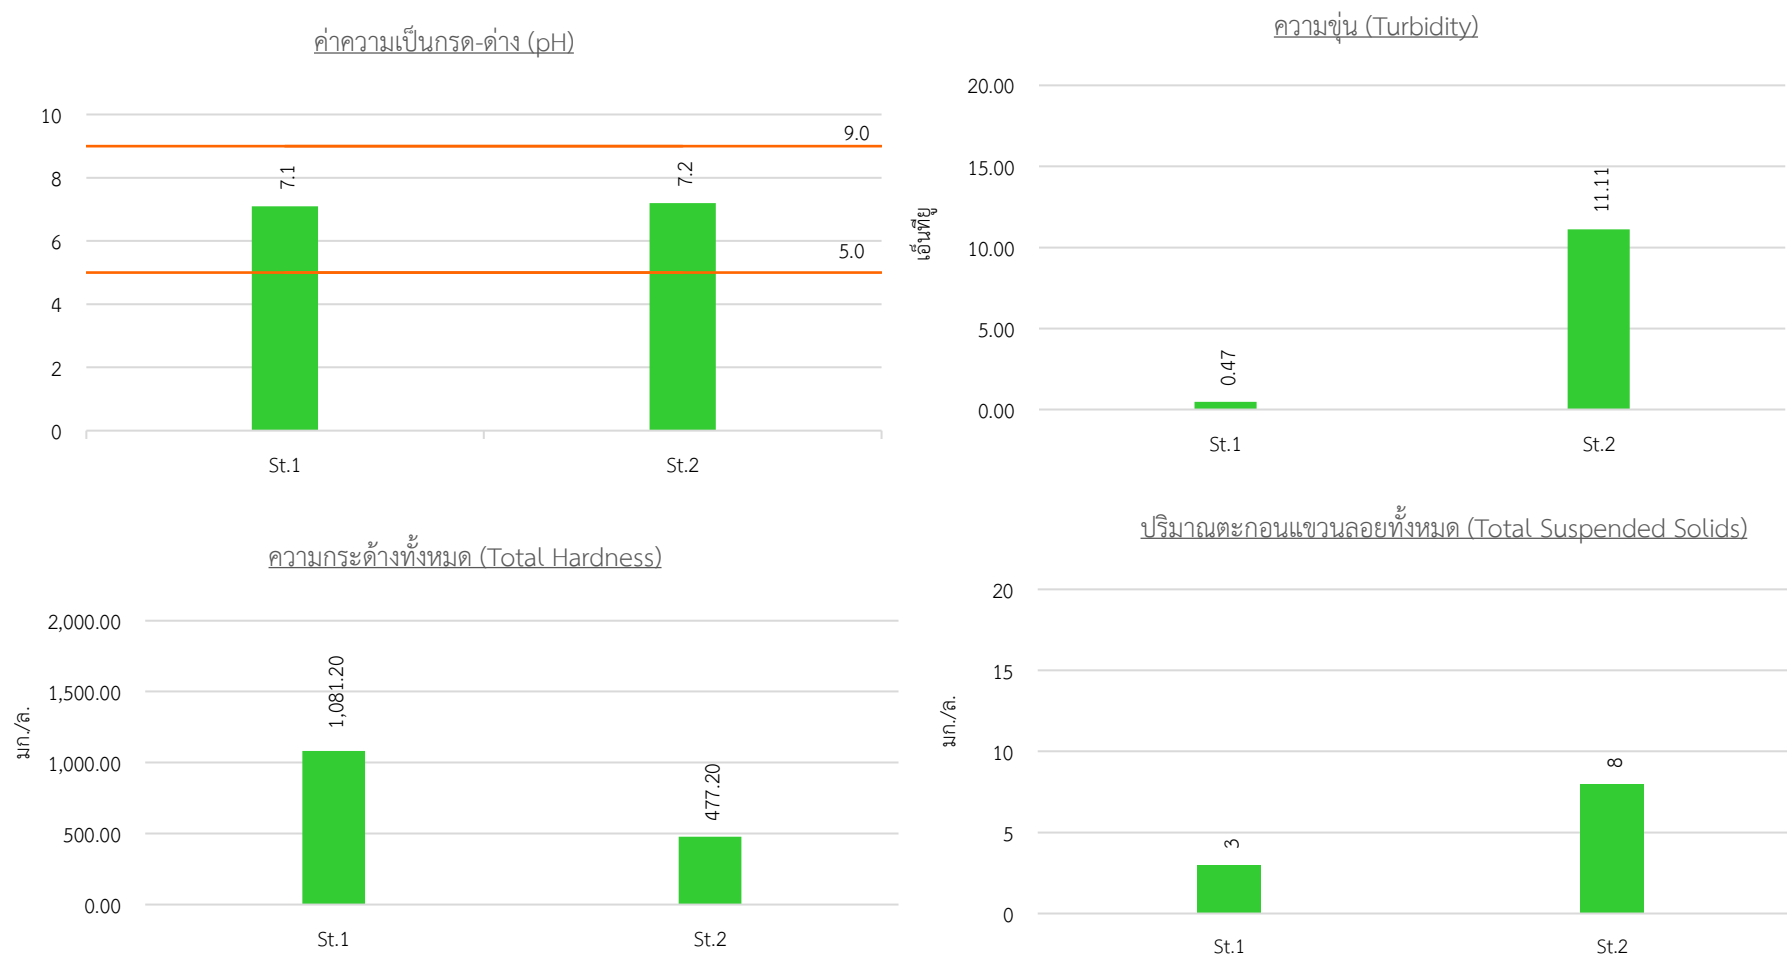
รูปที่ 2-5 ผลการวิเคราะห์คุณภาพน้ำผิวดินที่เก็บตัวอย่างในวันที่ 27 พฤศจิกายน 2566

หมายเหตุ : ST.1 คือ ขุมเหมืองของโครงการ ST.2 คือ ห้วยไม่มีชื่อด้านทิศตะวันออก

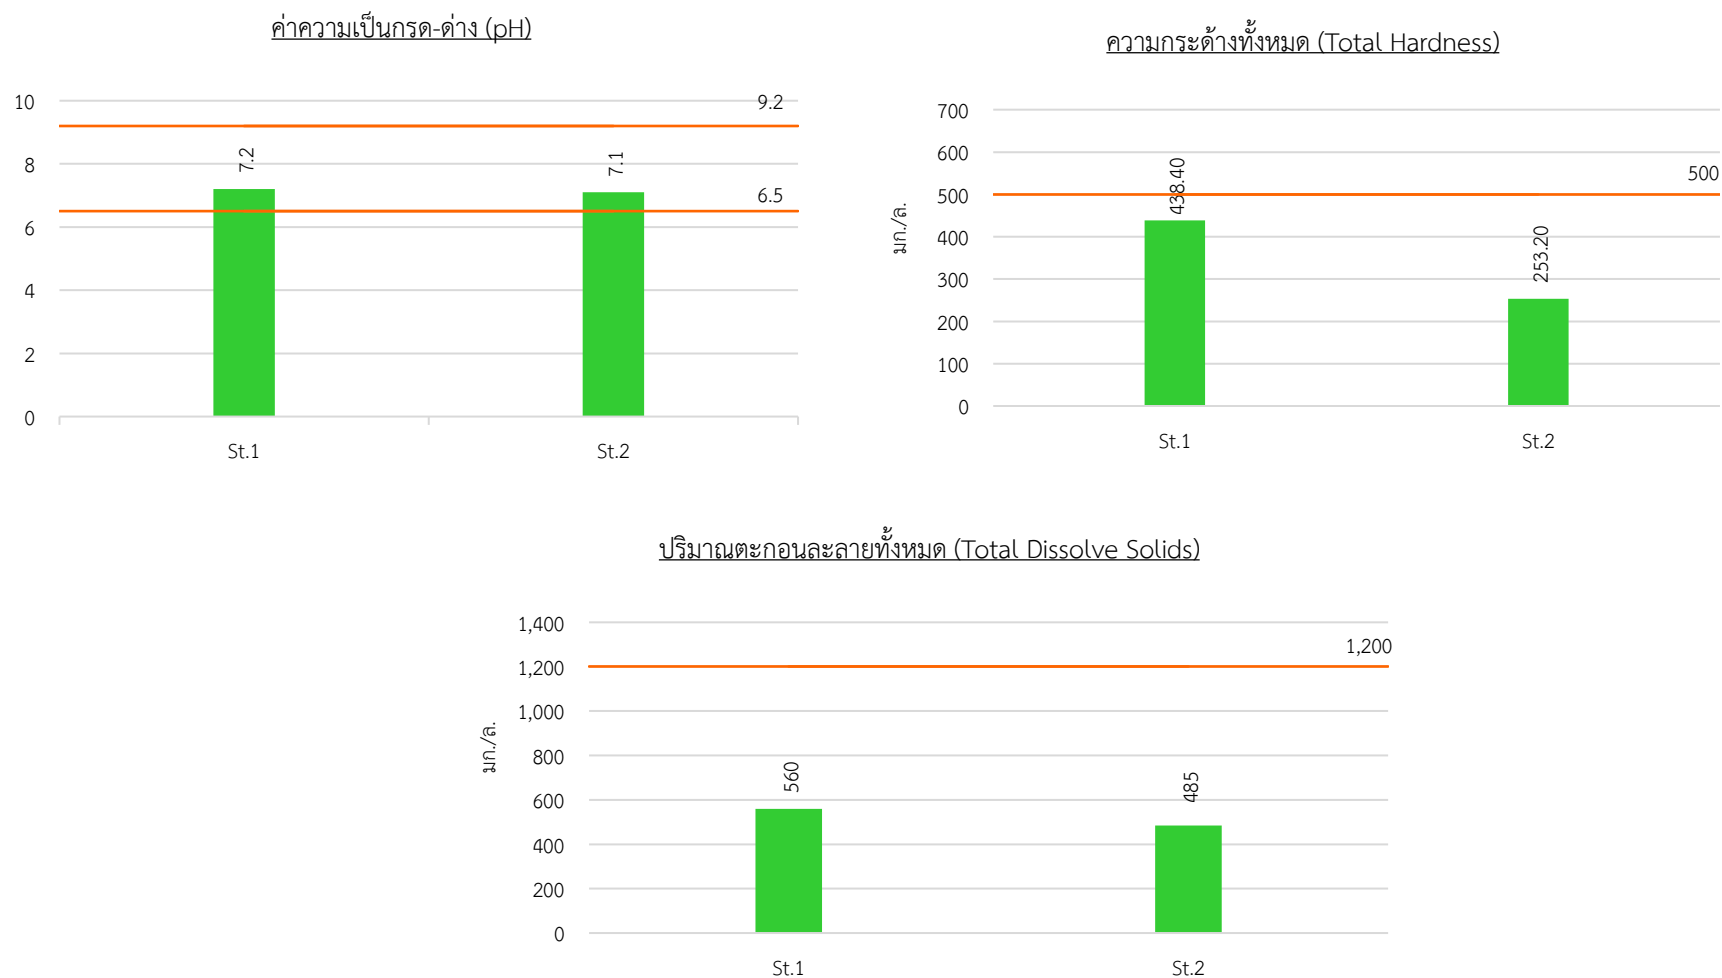
รูปที่ 2-6 ผลการวิเคราะห์คุณภาพน้ำใต้ดินที่เก็บตัวอย่างในวันที่ 27 พฤศจิกายน 2566

หมายเหตุ : ST.1 คือ บ่อบาดาลบ้านหัวเขาพระไกร ST.2 คือ บ่อบาดาลบ้านขุนน้อย
