## บทที่ 2

### ผลการปฏิบัติตามมาตรการป้องกันและแก้ไขผลกระทบสิ่งแวดล้อม และมาตรการติดตามตรวจสอบผลกระทบสิ่งแวดล้อม

ผลการตรวจสอบการปฏิบัติตามมาตรการป้องกันและแก้ไขผลกระทบสิ่งแวดล้อม ตามที่ระบุไว้ในหนังสือแจ้งผลการ  
พิจารณารายงานการวิเคราะห์ผลกระทบสิ่งแวดล้อม โครงการเหมืองแร่หินอุตสาหกรรมชนิดหินปูนและหินแกรนิต เพื่อ  
อุตสาหกรรมก่อสร้าง คำขอประทานบัตรที่ 1/2555 ของบริษัท น.วาสิกิจ จำกัด ตั้งอยู่ที่ตำบลเหมือง อำเภอเมืองชลบุรี  
จังหวัดชลบุรี ตามหนังสือ ทส 1009.2/15323 ลงวันที่ 23 ธันวาคม 2556 ปัจจุบันได้รับอนุญาตเป็นประทานบัตรที่  
33191/16103 รายละเอียดดังตารางที่ 2-1 ถึง ตารางที่ 2-3

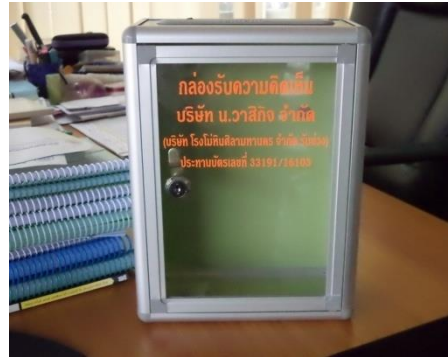
ลักษณะของกล่องรับเรื่องราวร้องเรียน

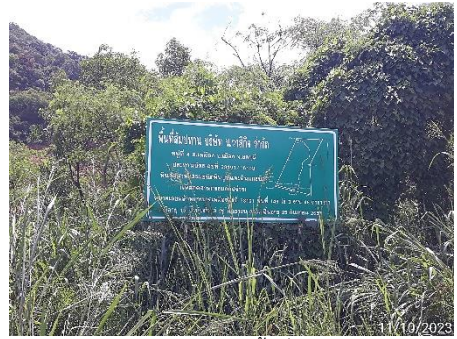
ป้ายแสดงขอบเขตพื้นที่โครงการ

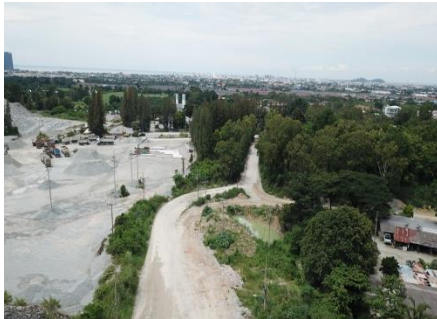
<p>แนวต้นไม้บริเวณด้านข้างโรงโม่หิน</p>
<p>2. ปรับปรุงเส้นทางขนส่งแร่ภายในโครงการให้คง สภาพเป็นถนนลูกรังบดอัดแน่นพร้อมทั้งดูแลและ บำรุงรักษาเส้นทางขนส่งแร่ให้อยู่ในสภาพดีตลอด ระยะเวลาปฏิบัติงาน</p>	<p>- ได้ทำการปรับปรุงเส้นทางขนส่งแร่ภายในพื้นที่ โครงการเป็นถนนบดอัดลูกรัง และได้มีการดูแลรักษา สภาพถนนให้สามารถใช้งานได้ดียู่เสมอ</p>	<p>- ไม่มี</p>	  <p>เส้นทางบดอัดหินลูกรังภายในโครงการ</p>

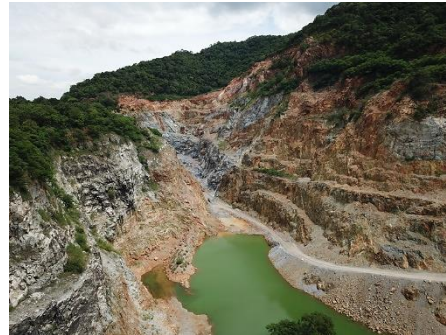
บ่อรับน้ำ (Sump) ภายในโครงการ
2. ขุดลอกลำรางทางด้านทิศตะวันตกที่มี แนวขนานกับริมเส้นทางขนส่งแร่ เพื่อให้พื้นที่ ระบายจากพื้นที่โครงการไหลได้สะดวก	- ได้ทำการดูแลรักษาลำรางด้านทิศตะวันตกให้สามารถ รองรับน้ำไหลบ่าได้อย่างมีประสิทธิภาพ ทั้งนี้หากมี ตะกอนทำให้ลำรางตื้นเขินจะรีบดำเนินการขุดลอก อย่างเร่งด่วน	- ไม่มี

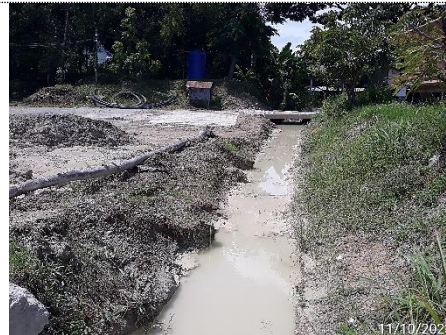
ลำรางด้านทิศตะวันตก

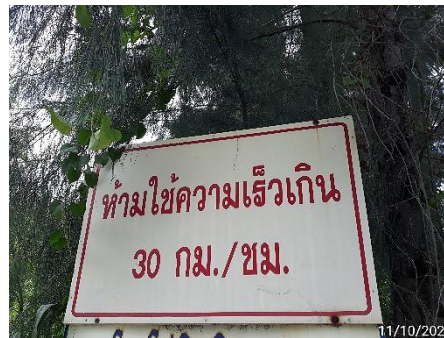
<p>ป้ายจำกัดความเร็วไม่เกิน 30 กม./ชม.</p>

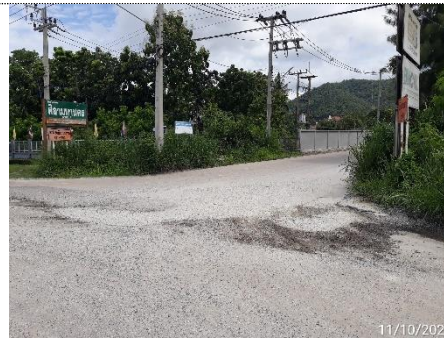
<p>ถนนคอนกรีตช่วงก่อนออกสู่ทางหลวง หมายเลข 3144</p>

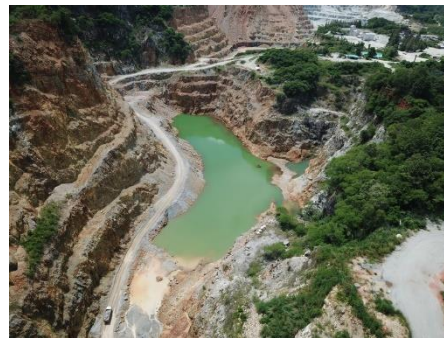
<p>หน้าเหมืองปัจจุบัน</p>
<p>2. มีการสำรวจธรณีวิทยาพื้นผิวบริเวณหน้า เหมือง เพื่อดูโครงสร้างทางด้านธรณีวิทยา เช่น รอยเลื่อน (Fault) รอยแตก (Joint) ของชั้นหิน เพื่อดูลักษณะว่าพื้นที่ใดมีความเสี่ยงในการเกิด โพรง หรือหลุมยุบบริเวณหน้าเหมือง หรือใช้ วิธีการสำรวจทางธรณีฟิสิกส์ โดยวิธี Resistivity Survey ร่วมกับเครื่องมือในการสำรวจทางธรณี ฟิสิกส์อื่นๆ มาใช้ในการสำรวจพื้นที่หน้าเหมือง ล่วงหน้า ว่าพื้นที่ใดมีความเสี่ยงในการเกิดหลุมยุบ หรือไม่ ก่อนการทำเหมือง ซึ่งหากพบหลุมโพรงจะ มีการบันทึกข้อมูลไว้ เพื่อระมัดระวังในขณะทำ เหมือง</p>	<p>- โครงการมีวิศวกรควบคุมคอยตรวจสอบสภาพหน้า เหมืองอยู่เป็นประจำ ซึ่งที่ผ่านมามีพบโพรง หรือรอย เลื่อน รอยแตก ของชั้นหินที่เป็นอันตรายแต่อย่างใด อย่างไรก็ตามวิศวกรได้ติดตามการออกแบบทำเหมือง อย่างใกล้ชิด</p>	<p>- ไม่มี</p>	<p>-</p>

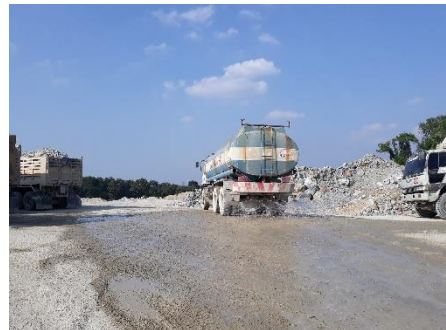
2. ก่อนการระเบิดทุกครั้งให้ทำความสะอาดหน้างานเพื่อลดการฟุ้งกระจายของฝุ่นละออง	- ได้ทำการเก็บกวาดหน้างานทุกครั้งก่อนที่จะทำการระเบิดเพื่อป้องกันการกระเด็นของเศษหิน และการฟุ้งกระจายของฝุ่นละอองออกสู่พื้นที่ภายนอก	- ไม่มี	การฉีดพรมน้ำตามแนวเส้นทางขนส่งแร่ -

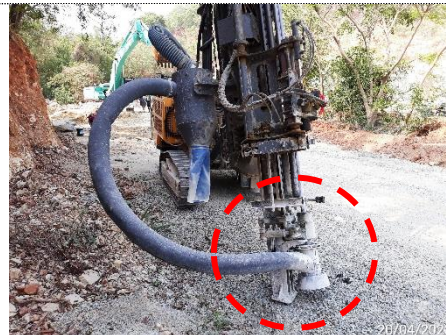
<p>อุปกรณ์ดูดเก็บฝุ่นบริเวณหัวเจาะ</p>

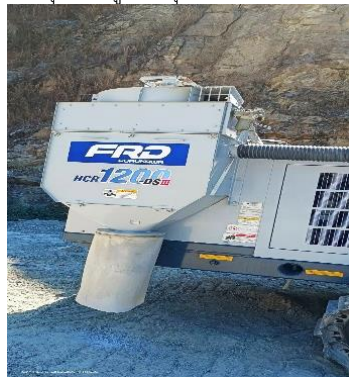
<p>อุปกรณ์กักเก็บฝุ่น</p>

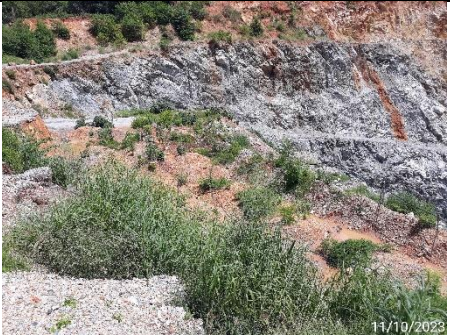
<p>ปลูกต้นไม้บริเวณพื้นที่หน้าเหมือง</p>
<b>3) เสี่ยง ความสั่นสะเทือน และหินปลิว</b> 1. การจุดระเบิดแต่ละครั้งให้ออกแบบด้วยการใช้ แก๊ปล่วงเวลาวัตถุระเบิดที่ใช้เป็นแบบแอมโมเนียม ไนเตรทผสมกับน้ำมันดีเซล (ANFO) ในอัตราส่วน 94:6 อัตราการใช้วัตถุระเบิดสูงสุดไม่เกิน 123 กก./จังหวัดหรือไม่เกิน 3 รูเจาะต่อครั้ง และ ให้มีระยะปิดวัตถุระเบิดไม่น้อยกว่า 3 ม.	- การระเบิดหน้าเหมืองของโครงการใช้วัตถุระเบิดชนิด AN-FO ปริมาณสูงสุดไม่เกิน 123 กก./จังหวัด	- ไม่มี	-
2. กำหนดให้มีวิศวกรควบคุมหรือผู้ที่ผ่านการ อบรมใช้วัตถุระเบิดจากกรมอุตสาหกรรมพื้นฐาน และการเหมืองแร่เป็นผู้ควบคุมการออกแบบการ ระเบิดให้มีความถูกต้องตามหลักวิชาการ	- โครงการได้จัดให้มีวิศวกรควบคุมและผู้ผ่านการอบรม เกี่ยวกับการใช้วัตถุระเบิด คอยควบคุมการเจาะและ การระเบิดหน้าเหมืองภายในโครงการ	- ไม่มี	-

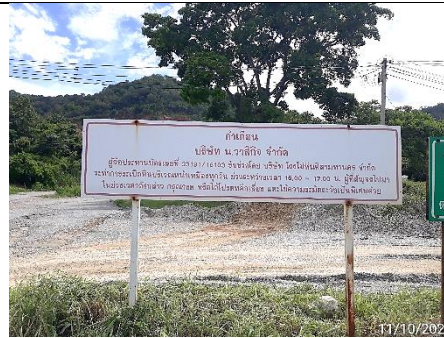
ป้ายเตือนช่วงเวลาการระเบิด

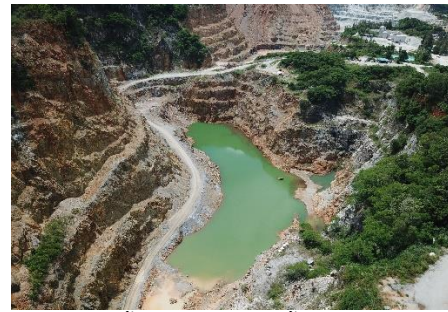
บ่อรับน้ำ (Sump) ภายในพื้นที่โครงการ

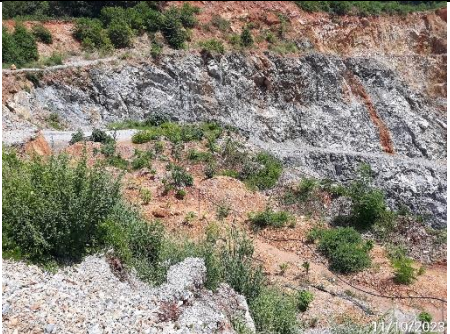
แนวคันทำนบดินของโครงการ
<b>5) ทรัพยากรดิน</b> 1. เปลือกดินที่ได้จากการทำเหมืองให้นำไปถม กลับพื้นที่ทำเหมือง ปรับปรุงเส้นทางขนส่งแร่ คัน ทำนบดิน และฟื้นฟูสภาพพื้นที่	- เปลือกดินที่เกิดขึ้นจากการทำเหมือง โครงการได้ นำไปใช้ในกิจกรรมต่างๆ เช่น ปรับปรุงเส้นทางขนส่ง แร่ การจัดสร้างคันทำนบ การถมกลับพื้นที่ผ่านการทำ เหมืองเดิม และส่วนหนึ่งนำไปไม่เป็นหินคลุกเพื่อการ ก่อสร้าง	- ไม่มี

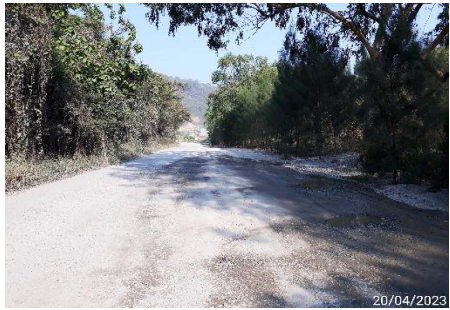
เส้นทางขนส่งแร่

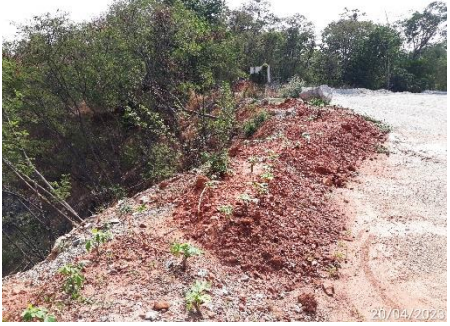
คันทำนบดิน

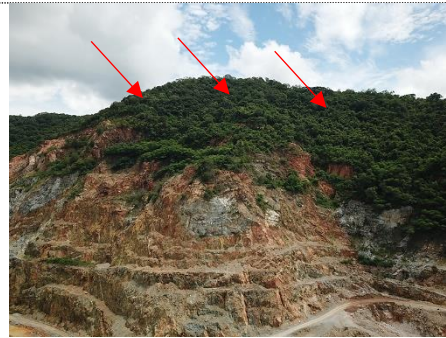
พื้นที่ buffer Zone ด้านทิศตะวันออก
<b>6) คมนาคม</b> 1. หลีกเลี่ยงการขนส่งแร่ออกจากโครงการใน ช่วงเวลาที่ประชาชนใช้ถนนหนาแน่น ได้แก่ เวลา 07.00-08.00 น. และ 15.30-17.00 น. เนื่องจากเป็นเวลาที่ประชาชนไป-กลับ จากที่ ทำงาน หรือนักเรียนไปกลับจากโรงเรียน	- โครงการไม่มีการขนส่งแร่ในช่วงเวลาที่ราษฎรใช้ เส้นทางกันอย่างหนาแน่น เพื่อป้องกันอุบัติเหตุที่ อาจจะเกิดขึ้น	- ไม่มี	-

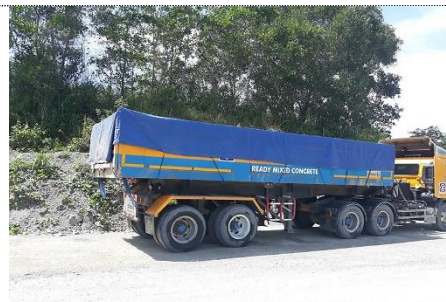
การปิดคลุมผ้าใบรถบรรทุก 11/10/2023

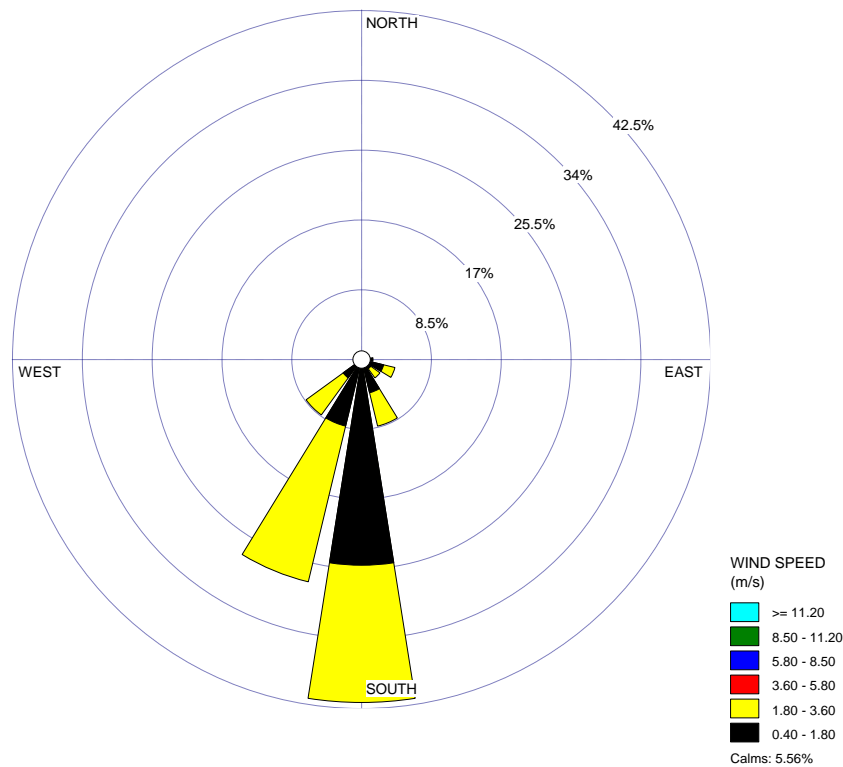
รูปที่ 2-3 แสดงความเร็วและทิศทางลมบริเวณสำนักงานโครงการในช่วงวันที่ 6-9 ตุลาคม 2566

จากผลการตรวจวัดความเร็วและทิศทางลม ในช่วงวันที่ 6-9 ตุลาคม 2566 บริเวณสำนักงานโครงการ พบว่า ลมส่วนใหญ่พัดมาจากทางด้านทิศใต้ มีความเร็วลมอยู่ในช่วง 0.40-3.60 เมตร/วินาที แสดงดังตารางที่ 2-6 และรูปที่ 2-3
