ผลการปฏิบัติตามมาตรการป้องกันและแก้ไขผลกระทบสิ่งแวดล้อม และมาตรการติดตามตรวจสอบผลกระทบสิ่งแวดล้อม

2.1 มาตรการป้องกันและแก้ไขผลกระทบสิ่งแวดล้อม

ผลการตรวจสอบการปฏิบัติตามมาตรการป้องกันและแก้ไขผลกระทบสิ่งแวดล้อม ตามที่ระบุไว้ในหนังสือแจ้งผลการพิจารณารายงานการวิเคราะห์ผลกระทบสิ่งแวดล้อม โครงการเหมืองแร่ไดโพลไมต์ คำขอประทานบัตรที่ 8/2559 ของบริษัท ศิลาเลิศ จำกัด ตั้งอยู่ที่ตำบลปากแพรก อำเภอคอนสาร จังหวัดสุราษฎร์ธานี ตามหนังสือที่ ทส 1009.2/16586 ลงวันที่ 29 ธันวาคม 2560 ปัจจุบันได้รับอนุญาตเป็นประทานบัตรที่ 30345/16344 รายละเอียดดังตารางที่ 2-1 ถึง ตารางที่ 2-3

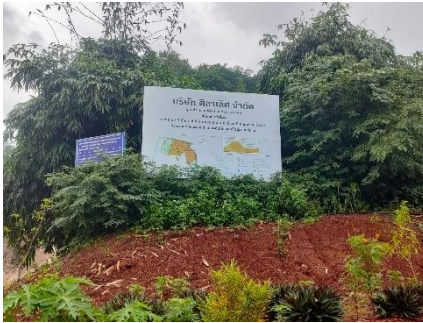
<p>ป้ายแสดงแนวเขตพื้นที่โครงการ</p>

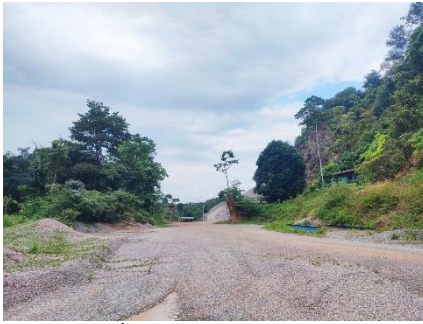
<p>พื้นที่เว้นระยะ 100 เมตร จากทางหลวงหมายเลข 4142</p>

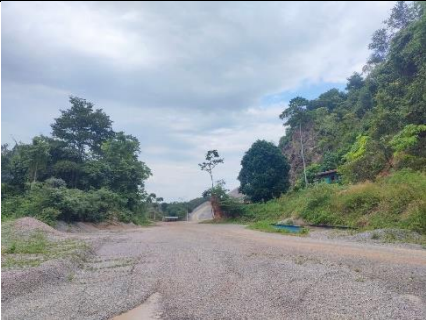
<p>พื้นที่เว้นระยะ 100 เมตร จากทางหลวง หมายเลข 4142</p>

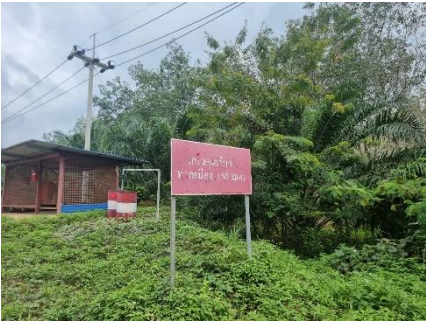
<p>พื้นที่เว้นระยะ 150 เมตร จากทางหลวง หมายเลข 4142</p>

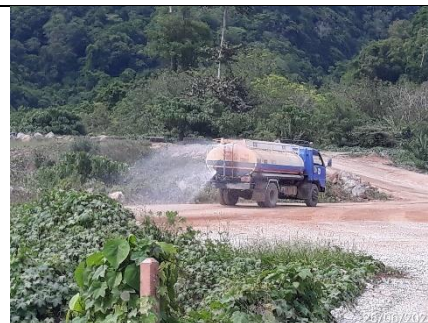
<p>ฉีดพรมน้ำบริเวณเส้นทางขนส่งแร่</p>
<p>7. ป่าไม้และสัตว์ป่า</p> <p>7.1 ให้ปลูกต้นไม้ จำนวน 3 แถว บริเวณด้านบน คันทำนบจำนวน 1 แถว และบริเวณด้านล่าง คันทำนบดินทั้ง 2 ด้าน และปลูกต้นไม้เพิ่มเติม หากพบต้นไม้ล้มตายลงโดยพันธุ์ไม้ที่ใช้ปลูก ต้องเป็นกล้าไม้ที่มีอายุมากกว่า 1 ปี และเป็นพันธุ์ไม้ที่มีความสำคัญ (IVI) สูงจากการสำรวจ ชนิดพันธุ์ไม้ เช่น ฝัาเสี้ยน กาเหาะ พลับพลา สะเทิบ หรือจันทิบบ และสังเคียด เป็นต้น เพื่อให้มีชั้นเรือนยอดที่แตกต่างกันออกไป รวมทั้งปลูกไม้พื้นล่าง เช่น หญ้าแฝก เพื่อลดผลกระทบด้านทรัพยากรดินและกาเซาะล้างพังทลาย</p>	<p>- โครงการได้มีการจัดสร้างคันทำนบดินแล้วตามเงื่อนไขที่กำหนด พร้อมทั้งปลูกไม้ยืนต้นบนสันคันทำนบดินเพื่อใช้เป็นพื้นที่กันชน (Buffer Zone) ป้องกันฝุ่นละอองฟุ้งกระจายออกสู่พื้นที่ภายนอก</p>	<p>- ไม่มี</p>	<p>-</p>

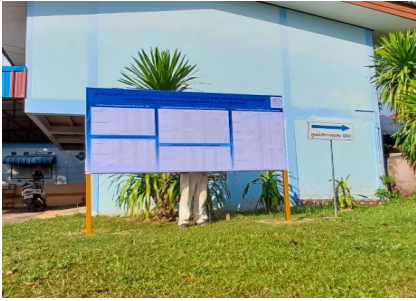
<p>ป้ายประชาสัมพันธ์ผลการตรวจวัด คุณภาพสิ่งแวดล้อม</p>

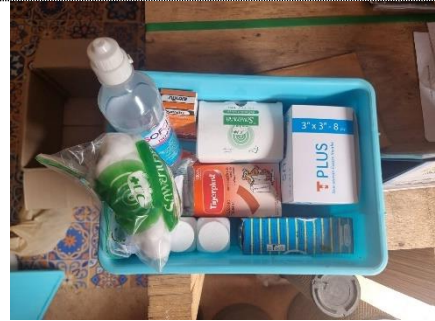
<p>อุปกรณ์ปฐมพยาบาลและยาเวชภัณฑ์</p>

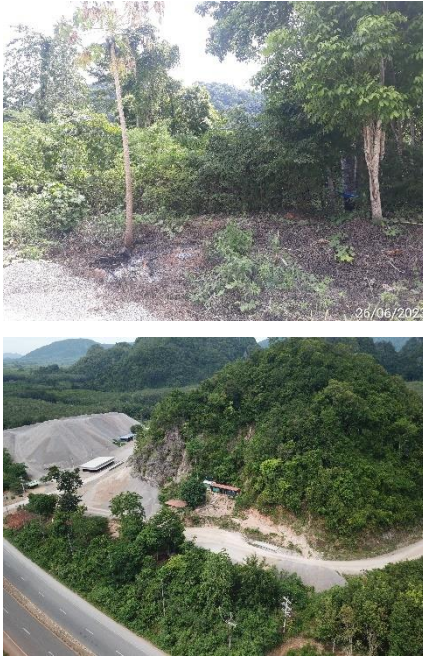
เงื่อนไขตามมาตรการ	ผลการปฏิบัติตามมาตรการ	ปัญหา อุปสรรค ที่ไม่สามารถปฏิบัติตาม มาตรการ และแนวทางแก้ไข	ภาพประกอบ
<p>1. สภาพภูมิประเทศ</p> <p>1.1 ให้เว้นเขตไม่ทำเหมืองจากระยะ 100 ม. จาก ขอบเขตพื้นที่โครงการด้านทิศตะวันตกและให้ มีมาตรการควบคุมผลกระทบจากการทำเหมือง ในระยะเข้าใกล้ทางหลวงหมายเลข 4142 (บ้าน ใน-ดอนสัก) น้อยกว่า 300 ม. ดังนี้</p> <p>(1) ให้มีวิศวกรเหมืองแร่ควบคุมการเปิด หน้าเหมืองให้เป็นไปตามแผนผังกำหนด</p> <p>(2) ให้บังคับการเดินหน้าเหมืองให้หันหน้า อีสระไปทางทิศตะวันออกเท่านั้น</p> <p>(3) ห้ามมีการไถดิน เปลือกดิน เศษหิน ลงสู่พื้นที่ไหล่เขา</p> <p>(4) ให้ทำการฟื้นฟูพื้นที่ที่ผ่านการทำเหมือง ในแต่ละชั้นบันไดทันทีเมื่อสิ้นสุดการทำเหมืองใน แต่ละชั้นบันได</p> <p>(5) ให้ดูแลรักษาสภาพป่าไม้ในพื้นที่เว้น การทำเหมืองให้อุดมสมบูรณ์เพื่อใช้เป็นแนวลด ผลกระทบจากการทำเหมือง</p>	<p>- โครงการได้เว้นพื้นที่ไม่ทำเหมืองบริเวณด้านทิศ ตะวันตกของโครงการซึ่งเป็นเขาลูกโดด เพื่อ ป้องกันทัศนียภาพเมื่อมองจากทางหลวงหมายเลข 4142</p> <p>- โครงการได้ออกแบบทำเหมืองที่เป็นไปตามแผนผัง กำหนดอย่างเคร่งครัด เช่น มีวิศวกรควบคุมการ ทำเหมือง การออกแบบการเดินหน้าเหมืองที่หัน หน้าระเบิดไปทางทิศตะวันออกเท่านั้น และมี แผนการฟื้นฟูพื้นที่ผ่านการทำเหมือง เป็นต้น</p>	<p>- ไม่มี</p>

<p>พื้นที่เว้นระยะ 100 เมตร จากทางหลวงหมายเลข 4142</p>

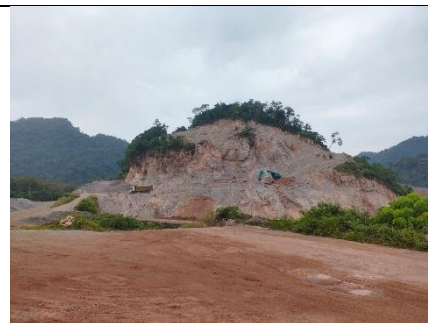
เงื่อนไขตามมาตรการ	ผลการปฏิบัติตามมาตรการ	ปัญหา อุปสรรค ที่ไม่สามารถปฏิบัติตามมาตรการ และแนวทางแก้ไข	ภาพประกอบ
1.2 ให้เปิดหน้าเหมืองตามแผนผังโครงการ กำหนดในลักษณะชั้นบันได ชั้นบันไดสูงไม่เกิน 10 ม. และมีความกว้างของแต่ละชั้นไม่น้อยกว่า 10 ม. ความลาดชันของหน้าเหมืองสุดท้ายไม่เกิน 45 องศา	- โครงการได้เปิดทำเหมืองผลิตแร่อย่างต่อเนื่องและกำลังมีการพัฒนาหน้าเหมืองให้เป็นชั้นบันไดตามที่เงื่อนไขกำหนด	- ไม่มี

<p>สภาพหน้าเหมืองปัจจุบันของโครงการ</p>

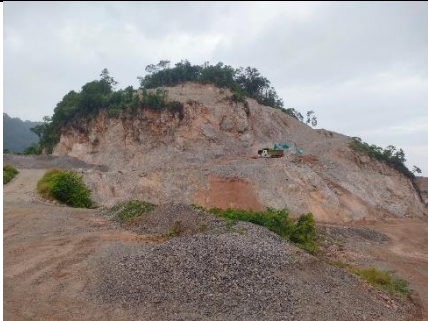
เงื่อนไขตามมาตรการ	ผลการปฏิบัติตามมาตรการ	ปัญหา อุปสรรค ที่ไม่สามารถปฏิบัติตาม มาตรการ และแนวทางแก้ไข	ภาพประกอบ
1.4 หากพบสิ่งบ่งชี้ที่อาจก่อให้เกิดความไม่ มีเสถียรภาพของหน้าเหมืองได้ ให้หลีกเลี่ยงการ ปฏิบัติงานในบริเวณดังกล่าว แล้วดำเนินการ วิเคราะห์เสถียรภาพของหน้าเหมืองโดย ละเอียดยเพื่อประเมินว่าการทำงานในสภาพ ดังกล่าวมีความปลอดภัยหรือไม่หากไม่มีความ ปลอดภัยให้ดำเนินการปรับปรุงความลาดชัน หน้าเหมือง	<ul style="list-style-type: none"> - ปัจจุบันโครงการได้เปิดทำเหมืองอย่างต่อเนื่อง และกำลังมีการพัฒนาหน้าเหมืองให้เป็นขั้นบันได ตามที่เงื่อนไขกำหนด - หากในช่วงต่อไปของการทำเหมืองที่มีลักษณะเป็น หน้าเหมืองแบบขั้นบันไดและบ่อเหมืองซึ่งอาจจะ ก่อให้เกิดการพังทลาย โครงการจะได้ทำการ ตรวจสอบเสถียรภาพของหน้าเหมืองตามที่เงื่อนไข กำหนดอย่างเคร่งครัด 	- ไม่มี

<p>สภาพหน้าเหมืองปัจจุบันของโครงการ</p>

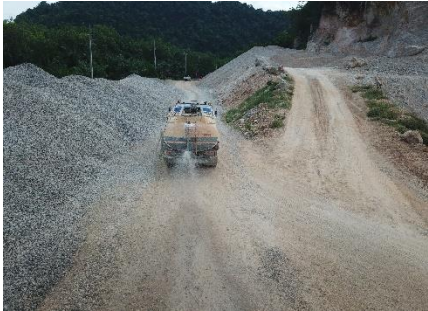
<p style="text-align: center;">ฉีดพรมน้ำบริเวณหน้าเหมือง</p>

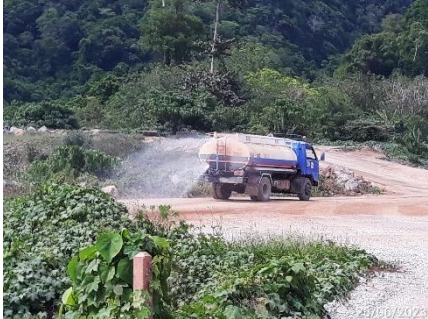
<p style="text-align: center;">ฉีดพรมน้ำบริเวณเส้นทางขนส่งแร่</p>

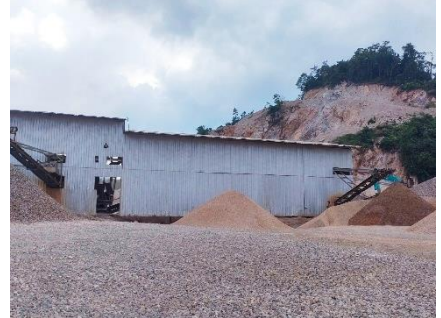
เงื่อนไขตามมาตรการ	ผลการปฏิบัติตามมาตรการ	ปัญหา อุปสรรค ที่ไม่สามารถปฏิบัติตามมาตรการ และแนวทางแก้ไข	ภาพประกอบ
2.4 ให้นำระบบป้องกันผลกระทบสิ่งแวดล้อมโรงแต่งแร่ ตามข้อกำหนดประกาศกรมอุตสาหกรรมพื้นฐานและการเหมืองแร่ เรื่อง ให้โรงโม่ บดหรือย่อยหิน มีระบบป้องกันผลกระทบสิ่งแวดล้อม ลงวันที่ 12 มกราคม 2548 ที่สอดคล้องกับโรงแต่งแร่ของโครงการมาใช้ในการควบคุมผลกระทบจากโรงแต่งแร่ของโครงการ	- โครงการได้ก่อสร้างโรงโม่หินให้มีระบบป้องกันผลกระทบสิ่งแวดล้อม ได้แก่ การสร้างอาคารปิดคลุม 3 ด้าน มีระบบสเปรย์น้ำตามจุดต่างๆ รวมทั้งปลายสายพานลำเลียง การปิดคลุมอาคารโรงแต่งแร่ การปิดคลุมอาคารย้งรับหินใหญ่ ซึ่งเป็นไปตามประกาศกรมอุตสาหกรรมพื้นฐานและการเหมืองแร่ เรื่อง ให้โรงโม่ บดหรือย่อยหิน มีระบบป้องกันผลกระทบสิ่งแวดล้อม ลงวันที่ 12 มกราคม 2548	- ไม่มี

<p>การปิดคลุมอาคารโรงแต่งแร่</p>

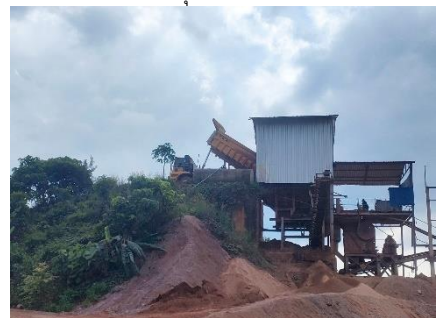
<p>การปิดคลุมย้งรับหินใหญ่</p>

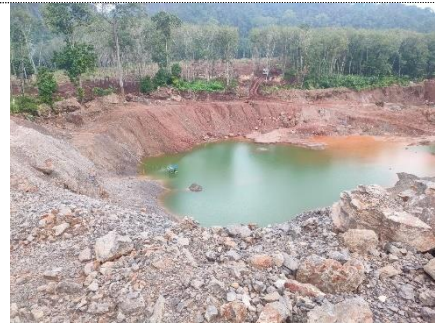
4.3 ออกแบบให้มีบ่อรับน้ำ (Sump) บริเวณจุด ต่ำสุดของพื้นที่หน้าเหมืองเพื่อรวบรวมน้ำไหล บ่าจากพื้นที่ทำเหมือง	- โครงการได้ออกแบบให้มีบ่อรับน้ำ (Sump) เพื่อ รองรับน้ำขุ่นขึ้นจากการไหลบ่าในช่วงที่มีฝนตก	- ไม่มี

<p>บ่อรับน้ำ (Sump)</p>

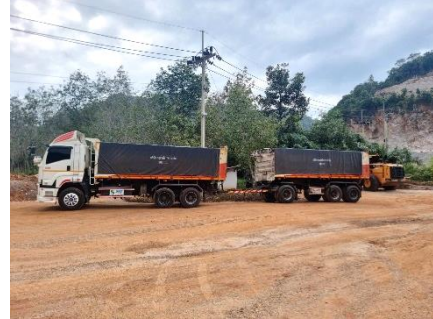
<p>รถบรรทุกแร่ทำการปิดคลุมผ้าใบให้มิดชิดก่อนออกสู่ภายนอกพื้นที่โครงการ</p>

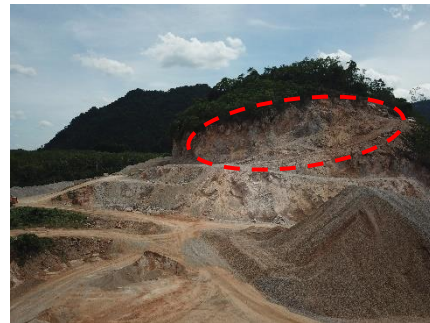
7. ป่าไม้ และสัตว์ป่า 7.1 ให้ตัดฟันต้นไม้ และดำเนินการเฉพาะบริเวณที่ทำการเปิดหน้าเหมืองตามแผนการทำเหมืองในแต่ละช่วงเวลาเท่านั้น	- โครงการได้จัดฟันต้นไม้เฉพาะในบริเวณที่จะเปิดทำเหมืองและบริเวณพื้นที่เกี่ยวเนื่องเท่านั้น	- ไม่มี

<p>บริเวณพื้นที่ทำเหมืองที่ต้องตัดฟันต้นไม้ออก</p>

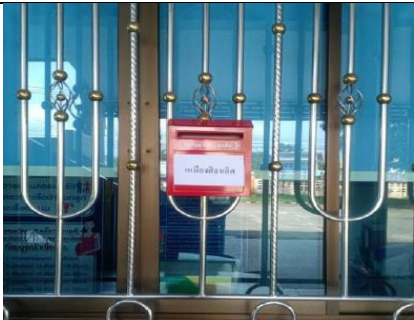
<p>กล่องรับความคิดเห็นบริเวณ รพ.สต. ปากแพรก</p>

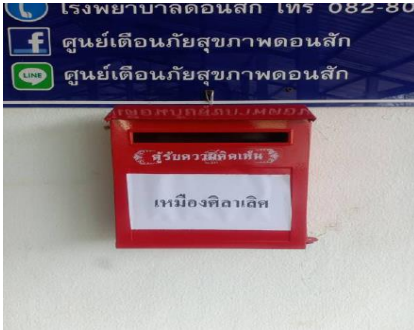
<p>กล่องรับความคิดเห็นบริเวณทำการผู้ใหญ่บ้าน ในชุมชนใกล้เคียง</p>

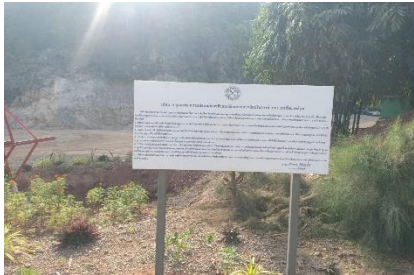
<p>ป้ายนโยบายความปลอดภัยและนโยบายด้านสิ่งแวดล้อม</p>
<p>10.2 ให้จัดสภาพสิ่งแวดล้อมของสำนักงานให้ถูกสุขลักษณะ เช่น จัดวางภาชนะรองรับขยะให้เป็นระเบียบเรียบร้อย จัดให้มีอุปกรณ์ป้องกันอันตรายที่เหมาะสมกับสภาพงาน และมีจำนวนเพียงพอกับพนักงาน</p>	<ul style="list-style-type: none"> - โครงการได้ก่อสร้างอาคารสำนักงาน และจัดสภาพแวดล้อมให้มีสุขภาพลักษณะ มีความเป็นระเบียบเรียบร้อย และจัดให้มีอุปกรณ์ป้องกันอันตรายที่เหมาะสมกับสภาพงานให้มีความปลอดภัย และมีจำนวนเพียงพอกับพนักงาน - โครงการได้จัดสร้างห้องสุขาสำหรับพนักงานแล้ว ซึ่งมีความสะอาด ถูกสุขลักษณะและเพียงพอต่อการใช้งาน 	- ไม่มี

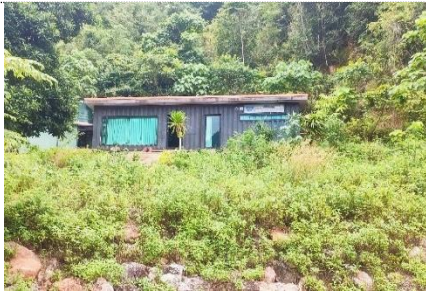
<p>สำนักงานของโครงการ</p>

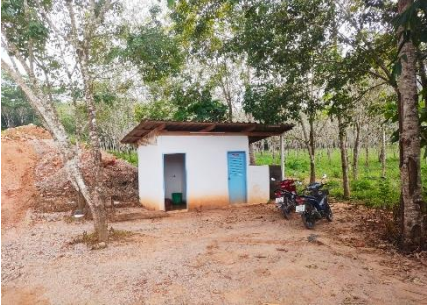
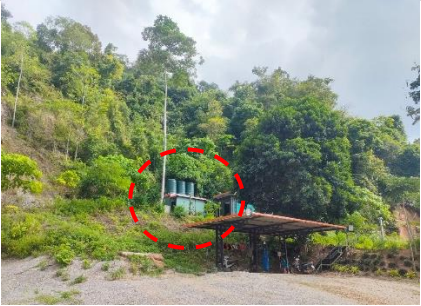
<p>ห้องสุขาที่จัดสร้างขึ้นภายในโครงการ</p>

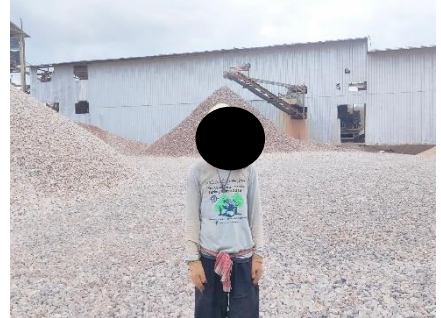
10.4 ให้จัดหาและกำหนดให้คนงานได้ใช้อุปกรณ์ป้องกันอันตรายส่วนบุคคลให้เหมาะสมกับงาน เช่น หน้ากากกันฝุ่นที่สามารถป้องกันฝุ่นละอองได้ หมวกนิรภัย รองเท้านิรภัยสำหรับผู้ที่ใช้เครื่องเจาะ สำหรับคนงานที่ปฏิบัติงานกับเครื่องจักรที่มีเสียงดังให้สวมที่ครอบหู (Ear Muff) หรือที่เสียบหู (Ear Plug)	- โครงการได้จัดหาอุปกรณ์ป้องกันอันตรายให้แก่พนักงานอย่างเพียงพอ และได้กำชับให้พนักงานสวมใส่อุปกรณ์ป้องกันอันตรายส่วนบุคคลตลอดระยะเวลาการปฏิบัติงาน เพื่อป้องกันมิให้เกิดอันตรายหรือลดความรุนแรงกรณีการเกิดอุบัติเหตุ	-ไม่มี

<p>พนักงานสวมใส่ชุด PPE</p>

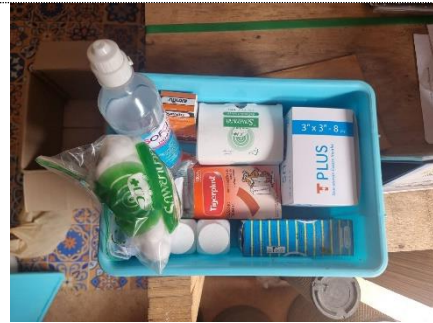
<p>อุปกรณ์ปฐมพยาบาลและยาเวชภัณฑ์</p>

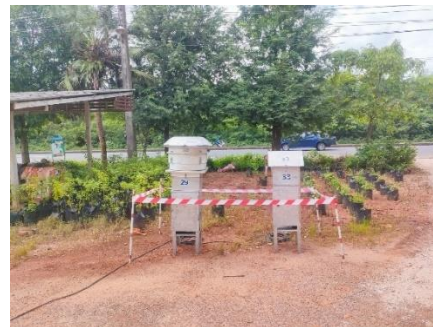
<p>ตรวจวัดคุณภาพอากาศบริเวณบ้านดินแดง ด้านทิศใต้</p>

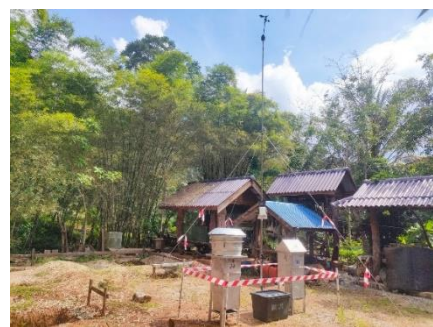
<p>ตรวจวัดคุณภาพอากาศบริเวณบ้านหัวควนดินแดง ด้านทิศเหนือ</p>

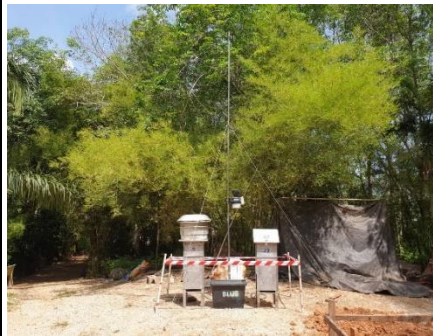
<p>ตรวจวัดความเร็วและทิศทางลมบริเวณบ้านหัวควน ดินแดงด้านทิศเหนือ</p>
<p>2. เสียง</p> <p>ให้ทำการตรวจวัดระดับเสียงในรูปของระดับเสียงเฉลี่ย 24 ชั่วโมง และระดับเสียงสูงสุด จำนวน 2 สถานี ได้แก่</p> <ul style="list-style-type: none"> - บ้านหัวควนดินแดงทางด้านทิศเหนือ - บ้านดินแดงทางด้านทิศใต้ <p>ปีละ 2 ครั้ง สถานีละ 3 วันต่อเนื่อง (ช่วงเดือนพฤษภาคม-มิถุนายน และช่วงเดือนพฤศจิกายน-ธันวาคม)</p>	<p>- ได้ทำการตรวจวัดระดับเสียงในรูปของปริมาณระดับเสียงเฉลี่ย 24 ชั่วโมง และระดับเสียงสูงสุด ในช่วงวันที่ 13-16 ธันวาคม 2566 จำนวน 2 สถานีตามที่เงื่อนไขกำหนด พบว่ามีค่า Leq 24 hr. อยู่ในช่วง 60.3-65.5 เดซิเบล เอ และค่า Lmax อยู่ในช่วง 83.4-95.7 เดซิเบล เอ ซึ่งมีค่าอยู่ในเกณฑ์ที่มาตรฐานกำหนด</p>	<p>- ไม่มี</p>

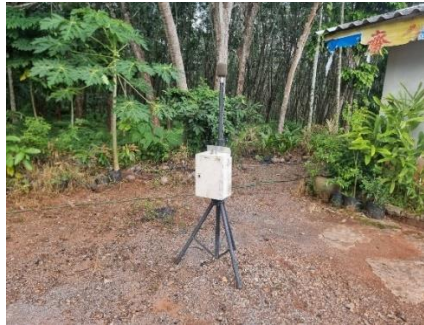
<p>ตรวจวัดระดับเสียงบริเวณบ้านดินแดง ด้านทิศใต้</p>

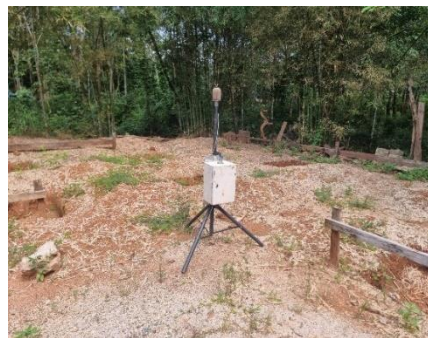
<p>ตรวจวัดระดับเสียงบริเวณบ้านหัวควนดินแดง ด้านทิศเหนือ</p>

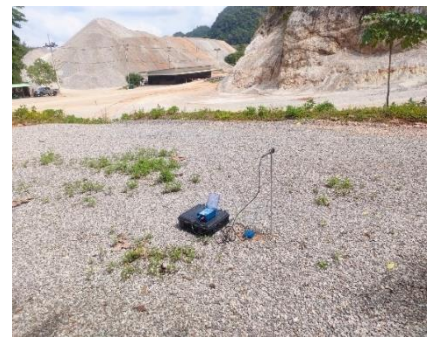
3. แรงสั่นสะเทือน ให้ทำการตรวจวัดแรงสั่นสะเทือนในรูปของค่า ความเร็วอนุภาคสูงสุด จำนวน 2 สถานี ได้แก่ - บริเวณขอบแปลงทางด้านทิศเหนือ - บริเวณบ้านหัวควนดินแดงทางด้านทิศเหนือ ปีละ 2 ครั้ง (ช่วงเดือนพฤษภาคม – มิถุนายน และ ช่วงเดือนพฤศจิกายน-ธันวาคม) โดยทำการตรวจวัด ขณะทำการระเบิด	- ทำการตรวจวัดแรงสั่นสะเทือนจำนวน 2 สถานี ตามเงื่อนไขกำหนด ในวันที่ 8 พฤษภาคม 2566 พบว่า พบว่า บ้านหัวคว ดินแดงทางด้านทิศเหนือ มีค่าความเร็ว อนุภาคสูงสุดที่มีค่า น้อยกว่า 0.200 มิลลิเมตร/วินาที ความถี่ ไม่สามารถวัดค่าได้ ค่าขีด 0.001 และขอบแปลงประทานบัตร ด้านทิศเหนือ โดยมีค่าความเร็วอนุภาคสูงสุด ในแนวแกนนอน เท่ากับ 0.575 มิลลิเมตร/ วินาที ความถี่ เท่ากับ 11 เฮิร์ตซ์ และค่าการ จัด เท่ากับ 0.020 มิลลิเมตร ซึ่งมีค่าอยู่ใน เกณฑ์ที่มาตรฐานกำหนด	- ไม่มี

<p>ตรวจวัดแรงสั่นสะเทือนบริเวณขอบแปลง ด้านทิศเหนือ</p>

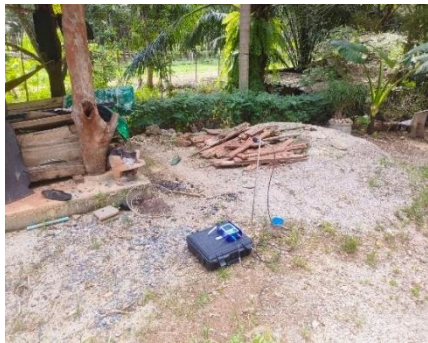
<p>ตรวจวัดแรงสั่นสะเทือนบริเวณบ้านหัวควนดินแดง ด้านทิศเหนือ</p>
<p>4. คุณภาพน้ำผิวดิน</p> <p>ให้ทำการเก็บตัวอย่างน้ำผิวดินเพื่อการวิเคราะห์ คุณภาพน้ำประกอบด้วยดัชนี ความเป็นกรด-ด่าง ความกระด้างทั้งหมด ตะกอนละลายทั้งหมด ตะกอนแขวนลอยทั้งหมด ความขุ่น สารหนู แคดเมียม โปรท และตะกั่ว จำนวน 2 สถานี ได้แก่</p> <ul style="list-style-type: none"> - บ่อดักตะกอน “บ1” - บ่อดักตะกอน “บ2” <p>ปีละ 2 ครั้ง (ช่วงเดือนพฤษภาคม-มิถุนายน และช่วง เดือนพฤศจิกายน-ธันวาคม)</p>	<p>- บริเวณบ่อดักตะกอน บ.1 ไม่ได้ทำการเก็บ ตัวอย่างน้ำผิวดิน เนื่องจากช่วงเดือนที่เก็บ ตัวอย่าง น้ำในบ่อดักตะกอนน้ำแห้ง ส่วน บริเวณบ่อดักตะกอน บ.2 ทำการเก็บตัวอย่าง น้ำผิวดินเมื่อวันที่ 14 ธันวาคม 2566 เพื่อ นำไปวิเคราะห์คุณภาพน้ำตามเงื่อนไขที่ กำหนด พบว่า ดัชนีต่างๆ ที่ทำการวิเคราะห์มี ค่าอยู่ในเกณฑ์ที่มาตรฐานกำหนด</p>	<p>- ไม่มี</p>

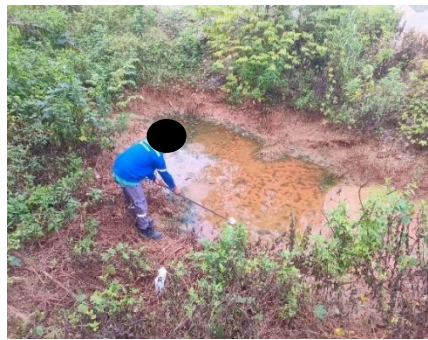
<p>เก็บตัวอย่างน้ำผิวดินบริเวณบ่อดักตะกอน บ.2</p>

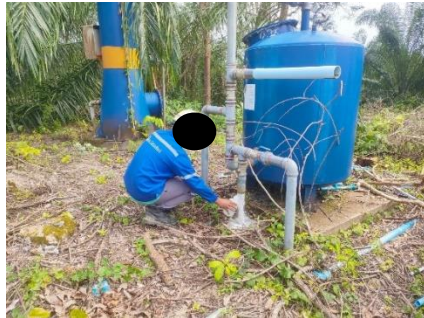
<p>เก็บตัวอย่างน้ำใต้ดินบริเวณบ่อบาดาลโรงเรียน บ้านดินแดง</p>
<p>6. สาธารณสุขอาชีวอนามัยและความปลอดภัย 6.1 ให้ตรวจสอบสุขภาพทั่วไปของพนักงานเป็นประจำ ทุกปี ๆ ละ 1 ครั้ง ส่วนพนักงานที่จะรับเข้ามา รับผิดชอบปฏิบัติงานในพื้นที่ที่มีโอกาสสัมผัสกับฝุ่น ละอองและเสียงดัง ให้ดำเนินการตรวจสอบสุขภาพก่อน รับเข้าทำงานให้เพิ่มเติมรายการตรวจดังนี้</p> <ul style="list-style-type: none"> - สุขภาพทั่วไป - สมรรถภาพการได้ยิน - สมรรถภาพปอด - เอกซเรย์ปอด - โรคเกี่ยวกับระบบทางเดินหายใจ <p>ทั้งนี้หากผลการตรวจสุขภาพผิดปกติให้โครงการส่ง พนักงานคนดังกล่าวเข้ารับการตรวจจากแพทย์โดย</p>	<p>- โครงการได้จัดให้มีการตรวจสุขภาพพนักงาน บริษัทเป็นประจำทุกปี โดยปี 2566 เมื่อวันที่ 6 กรกฎาคม 2566 ได้มีพนักงานจำนวน 19 ราย ที่เข้ารับการตรวจสุขภาพซึ่งผลการตรวจ สุขภาพมีรายละเอียดแสดงดังเอกสารแนบ 11</p>	<p>- ไม่มี</p>	<p>-</p>

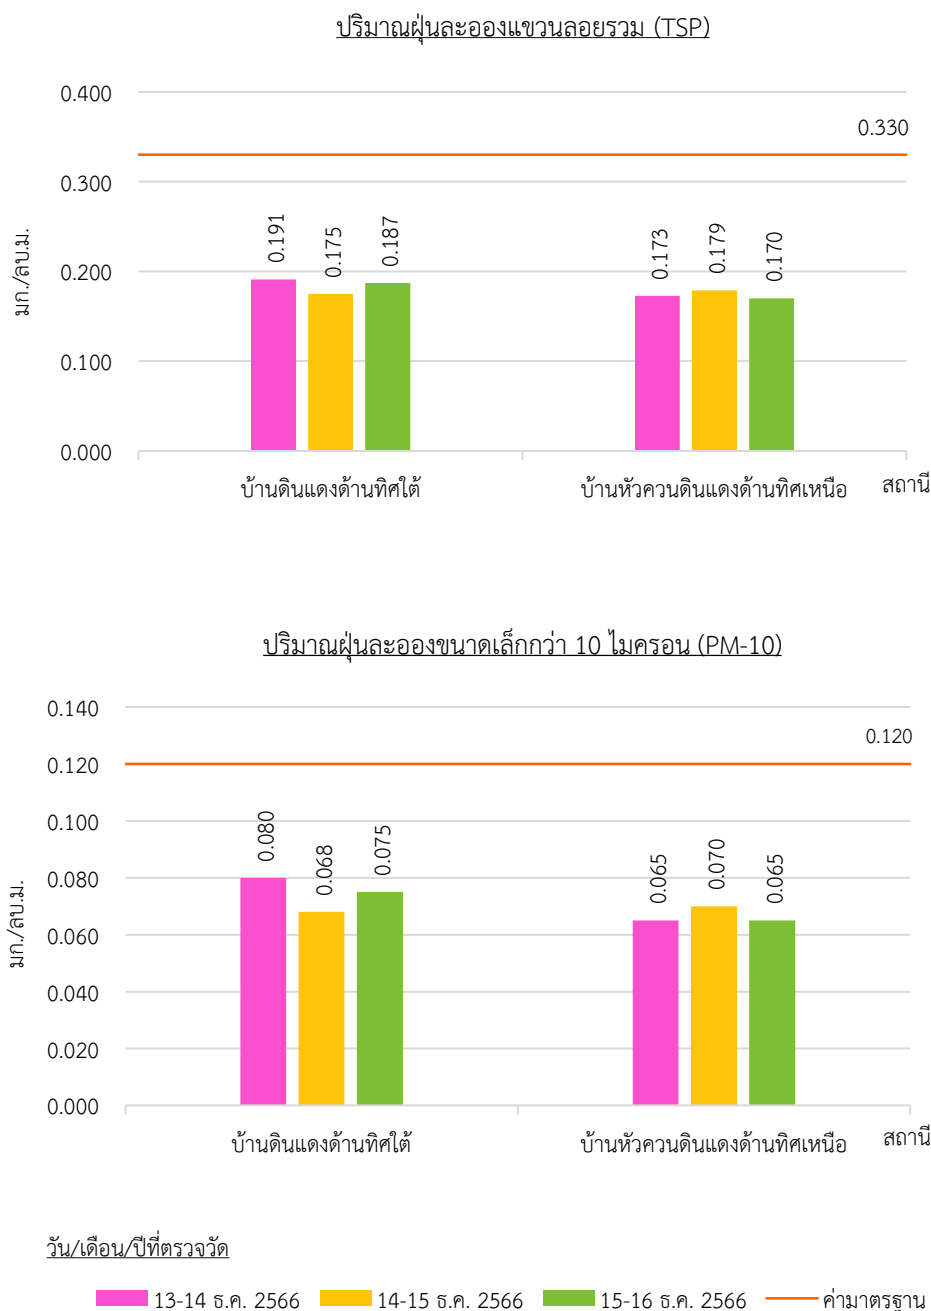
รูปที่ 2-2 ผลการตรวจวัดคุณภาพอากาศ ในช่วงวันที่ 13-16 ธันวาคม 2566

จากผลการตรวจวัดคุณภาพอากาศในรูปของปริมาณฝุ่นละอองแขวนลอยรวม (TSP) และฝุ่นละอองขนาดเล็ก (PM-10) ในช่วงวันที่ 13-16 ธันวาคม 2566 พบว่า บ้านดินแดงทางด้านทิศใต้ มีค่า TSP อยู่ในช่วง 0.175-0.191 มิลลิกรัม/ลูกบาศก์เมตร ค่า PM-10 อยู่ในช่วง 0.068-0.080 มิลลิกรัม/ลูกบาศก์เมตร และบ้านหัวควนดินแดงทางด้านทิศเหนือ มีค่า TSP อยู่ในช่วง 0.170-0.179 มิลลิกรัม/ลูกบาศก์เมตร ค่า PM-10 อยู่ในช่วง 0.065-0.070 มิลลิกรัม/ลูกบาศก์เมตร ซึ่งอยู่ในเกณฑ์มาตรฐานตามประกาศคณะกรรมการสิ่งแวดล้อมแห่งชาติ ฉบับที่ 24 พ.ศ. 2547 เรื่อง กำหนดมาตรฐานคุณภาพอากาศในบรรยากาศโดยทั่วไป ที่กำหนดค่า TSP ไว้ไม่เกิน 0.330 มิลลิกรัม/ลูกบาศก์เมตร และ PM-10 ไว้ไม่เกิน 0.120 มิลลิกรัม/ลูกบาศก์เมตร

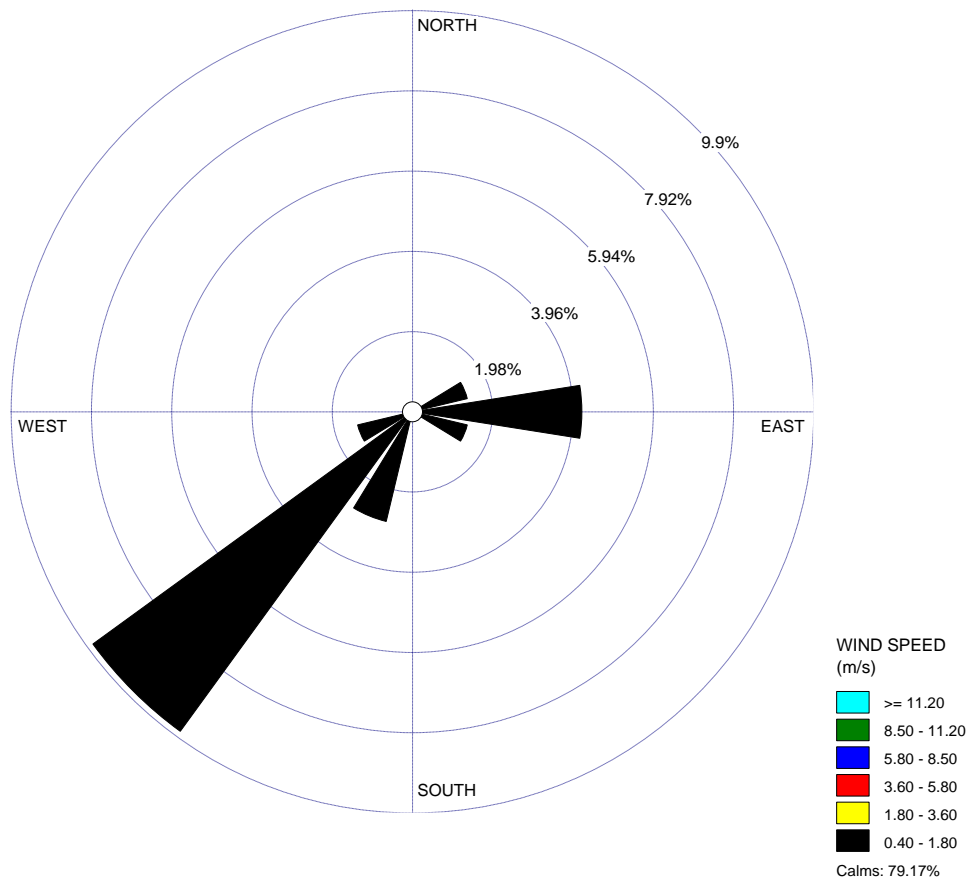
รูปที่ 2-3 ผังแสดงความเร็วและทิศทางลมบริเวณบ้านหัวควนดินแดงทางด้านทิศเหนือ
ในช่วงวันที่ 13-16 ธันวาคม 2566

นอกจากนี้ยังได้ตรวจวัดความเร็วและทิศทางลม จำนวน 1 สถานี คือ บ้านหัวควนดินแดงทางด้านทิศเหนือ ในช่วงวันที่ 13-16 ธันวาคม 2566 พบว่า มีความเร็วลมเฉลี่ยอยู่ในช่วง 0.4-1.8 เมตร/วินาที ลมส่วนใหญ่พัดมาจาก ทิศด้านทิศตะวันตกเฉียงใต้ รายละเอียดแสดงดังตารางที่ 2-6 และรูปที่ 2-3
