## บทที่ 2

### ผลการปฏิบัติตามมาตรการป้องกันและแก้ไขผลกระทบสิ่งแวดล้อม และมาตรการติดตามตรวจสอบผลกระทบสิ่งแวดล้อม

ผลการตรวจสอบการปฏิบัติตามมาตรการป้องกันและแก้ไขผลกระทบสิ่งแวดล้อม ตามที่ระบุไว้ในหนังสือแจ้งผลการพิจารณารายงานการประเมินผลกระทบสิ่งแวดล้อม โครงการเหมืองแร่หินอุตสาหกรรมชนิดหินปูน เพื่ออุตสาหกรรมก่อสร้าง คำขอประทานบัตรที่ 8/2559 ของห้างหุ้นส่วนจำกัด วังเจ้าหินอ่อนและแกรนิต ตั้งอยู่ที่ตำบลนากลาง อำเภอโกสุมพิสัย จังหวัดหนองบัวลำภู ตามหนังสือที่ ทส 1010.2/17944 ลงวันที่ 28 ธันวาคม 2561 ปัจจุบันได้รับอนุญาตเป็นประทานบัตรที่ 32309/16387 รายละเอียดดังตารางที่ 2-1 ถึง ตารางที่ 2-3

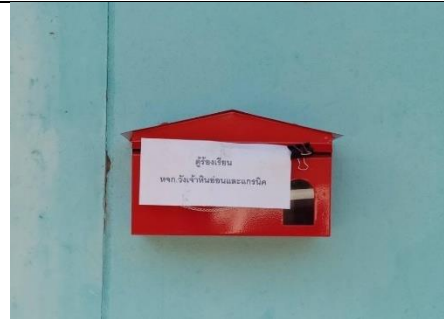
| เงื่อนไขตามมาตรการ | ผลการปฏิบัติตามมาตรการ | ปัญหา อุปสรรค ที่ไม่สามารถปฏิบัติตาม มาตรการ และแนวทางแก้ไข | ภาพประกอบ |
|---|---|---|---|
| 1. ให้มีจุดรับเรื่องราวร้องทุกข์ความเดือดร้อนของ ประชาชนที่เกิดจากกิจกรรมการทำเหมืองแร่และ กิจกรรมที่เกี่ยวข้อง ในกรณีที่มีผู้ร้องเรียน ผู้ถือ ประทานบัตรจะต้องดำเนินการแก้ไขและให้ความ ช่วยเหลือด้วยความเป็นธรรม | - หากราษฎรในชุมชนใกล้เคียงได้รับความเดือดร้อน ร้ายจากจากการดำเนินกิจกรรมทำเหมืองแร่ของ โครงการ สามารถร้องเรียนที่สำนักงานโครงการได้ โดยตรง นอกจากนั้นยังสามารถร้องเรียนผ่านทาง คณะกรรมการมวลชนสัมพันธ์ในแต่ละชุมชน เพื่อ นำเข้าที่ประชุมฯ เพื่อหาแนวทางการแก้ไขต่อไป | - ไม่มี | <br>กล่องรับเรื่องร้องเรียน |

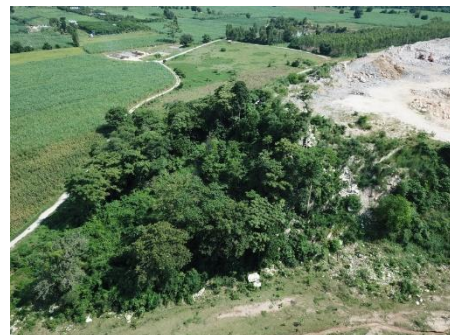
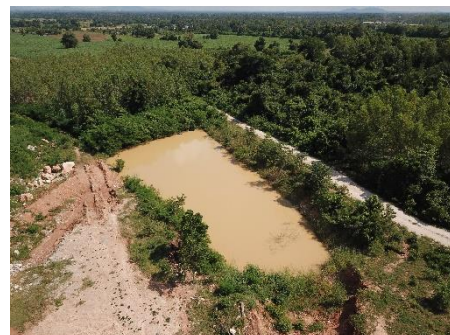
| เงื่อนไขตามมาตรการ | ผลการปฏิบัติตามมาตรการ | ปัญหา อุปสรรค ที่ไม่สามารถปฏิบัติตามมาตรการ และแนวทางแก้ไข | ภาพประกอบ |
|---|---|---|---|
| <b>1. ทรัพยากรสิ่งแวดล้อมทางกายภาพ</b><br><b>1.1 ลักษณะภูมิประเทศ</b><br>- กำหนดขอบเขตพื้นที่กิจกรรมต่างๆ ให้ชัดเจน ได้แก่ พื้นที่เปิดทำเหมือง พื้นที่เว้นไม่ทำเหมือง ในระยะ 10 เมตร จากขอบเขตพื้นที่โครงการ และระยะ 50 เมตร จากแนวเส้นทางด้านทิศเหนือ และทิศใต้ของโครงการ | - โครงการได้กำหนดขอบเขตพื้นที่ทำเหมืองและพื้นที่เกี่ยวเนื่องต่างๆ ตามที่ระบุไว้ในแผนผังโครงการทำเหมือง<br>- โครงการได้กันเขตไม่ทำเหมืองในระยะ 50 เมตร จากแนวเส้นทางที่ตัดผ่านเข้าใกล้ทางด้านทิศเหนือและทิศใต้ เพื่อใช้เป็นพื้นที่กันชน (Buffer Zone) ป้องกันผลกระทบต่อเส้นทางดังกล่าว | - ไม่มี | <p>พื้นที่เว้นระยะ 50 เมตร จากเส้นทางด้านทิศเหนือ</p> <p>พื้นที่เว้นระยะ 50 เมตร จากเส้นทางด้านทิศใต้</p> |

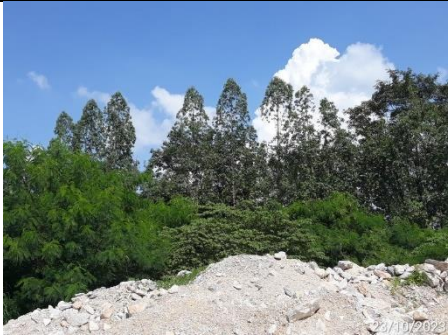
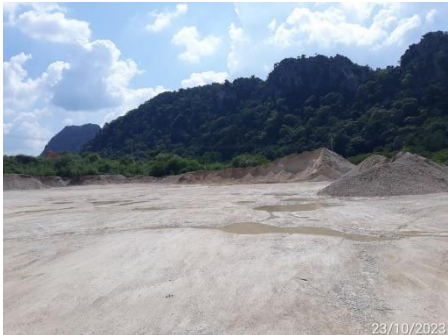
| เงื่อนไขตามมาตรการ | ผลการปฏิบัติตามมาตรการ | ปัญหา อุปสรรค ที่ไม่สามารถปฏิบัติตาม มาตรการ และแนวทางแก้ไข | ภาพประกอบ |
|---|---|---|---|
| 2.1 ให้สร้างอาคารปิดคลุม 3 ด้าน และหลังคา สำหรับเครื่องบดชุดแรก (Primary Crusher) ยังรับหินใหญ่ (Hopper) และตะแกรงร่อนคัด เศษหิน ดิน ทร่าย (Scalping Screen) พร้อมทั้งติดตั้งเครื่องฉีดสเปรย์น้ำบริเวณปากยัง รับหินใหญ่ | - ปัจจุบันได้มีการปลูกต้นไม้ยืนต้นบริเวณด้านข้าง โรงโม่หินเพื่อใช้เป็นพื้นที่กันชน (Buffer Zone) และการจัดสร้างพื้นที่เก็บกองแร่ที่เป็นพื้นบดอัด แน่น | - ไม่มี | <div><p>แนวต้นไม้บริเวณด้านข้างโรงโม่หิน</p><p>ลานเก็บกองแร่ภายในโรงโม่หินเป็นพื้นบดอัดแน่น</p></div> |

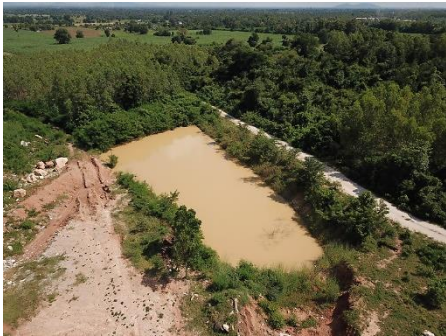
| เงื่อนไขตามมาตรการ | ผลการปฏิบัติตามมาตรการ | ปัญหา อุปสรรค ที่ไม่สามารถปฏิบัติตามมาตรการ และแนวทางแก้ไข | ภาพประกอบ |
|---|---|---|---|
| 2. จัดสร้างบ่อดักตะกอนที่มีขนาดเท่ากันจำนวน 2 บ่อ บริเวณหมายเลข บ1 และ บ2 ขนาดความกว้าง 16 เมตร ความยาว 25 เมตร และความลึก 3 เมตร เพื่อรองรับน้ำไหลบ่าบริเวณหน้าเหมืองและกิจกรรมเกี่ยวเนื่องในช่วงแรก เพื่อป้องกันการชะล้างตะกอนขุ่นขึ้นออกจากพื้นที่โครงการ | - ปัจจุบันโครงการได้จัดสร้างบ่อดักตะกอนแล้วจำนวน 1 บ่อ คือ บ1 ซึ่งอยู่บริเวณทางด้านทิศใต้ของโครงการ เพื่อใช้รองรับน้ำขุ่นขึ้นบริเวณพื้นที่หน้าเหมืองทางด้านทิศใต้ ส่วนบ่อดักตะกอน บ2 โครงการกำลังพิจารณาจัดสร้างบริเวณทางด้านทิศเหนือ แต่เนื่องด้วยสภาพภูมิประเทศที่มีความสูงชันและเป็นหินปูน จึงเป็นอุปสรรคต่อการจัดสร้าง | -ไม่มี | <br>บ่อดักตะกอน บ1 ทางด้านทิศใต้ |

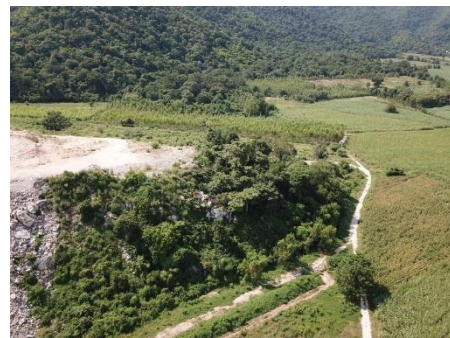
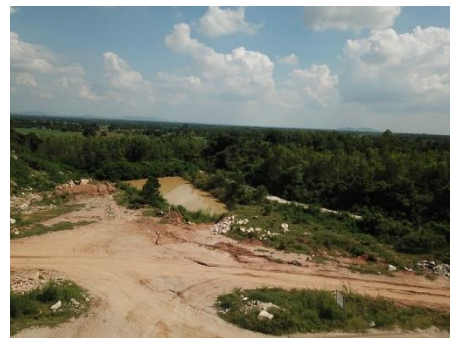
| เงื่อนไขตามมาตรการ | ผลการปฏิบัติตามมาตรการ | ปัญหา อุปสรรค ที่ไม่สามารถปฏิบัติตามมาตรการ และแนวทางแก้ไข | ภาพประกอบ |
|---|---|---|---|
| <p><b>2. ทรัพยากรสิ่งแวดล้อมทางชีวภาพ</b></p> <p><b>2.1 ทรัพยากรป่าไม้/สัตว์ป่า</b></p> <p>1. กำหนดขอบเขตพื้นที่ที่ต้องใช้ในการดำเนินการทำเหมืองและพื้นที่เว้นไม่ทำเหมืองในระยะ 10 เมตร จากขอบเขตพื้นที่โครงการ และระยะ 50 เมตร จากแนวเส้นทางด้านทิศเหนือและทิศใต้ พร้อมทั้งแสดงสัญลักษณ์หรือป้ายให้เห็นอย่างชัดเจน</p> | <p>- โครงการได้กำหนดขอบเขตพื้นที่ทำเหมืองและพื้นที่เกี่ยวเนื่องต่างๆ ตามที่ระบุไว้ในแผนผังโครงการทำเหมือง</p> <p>- โครงการได้กั้นเขตไม่ทำเหมืองในระยะ 50 เมตร จากแนวเส้นทางที่ตัดผ่านเข้าใกล้ทางด้านทิศเหนือและทิศใต้ เพื่อใช้เป็นพื้นที่กันชน (Buffer Zone) ป้องกันผลกระทบต่อเส้นทางดังกล่าว</p> | <p>-ไม่มี</p> | <p>พื้นที่เว้นระยะ 50 เมตร จากเส้นทางด้านทิศเหนือ</p> <p>พื้นที่เว้นระยะ 50 เมตร จากเส้นทางด้านทิศใต้</p> |

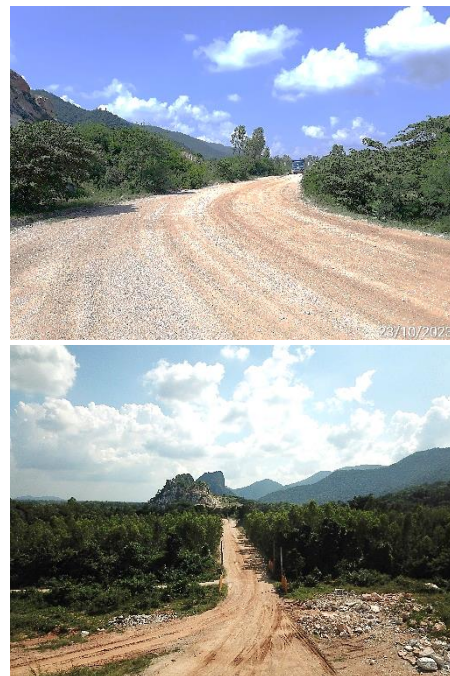
| เงื่อนไขตามมาตรการ | ผลการปฏิบัติตามมาตรการ | ปัญหา อุปสรรค ที่ไม่สามารถปฏิบัติตามมาตรการ และแนวทางแก้ไข | ภาพประกอบ |
|---|---|---|---|
| <b>3. คุณค่าการใช้ประโยชน์ของมนุษย์</b><br><b>3.1 การคมนาคม</b><br>1. ปรับปรุงเส้นทางขนส่งแร่จากพื้นที่โครงการถึงโรงโม่หินที่อยู่ทางด้านทิศใต้ให้เป็นถนนบดอัดลูกรัง พร้อมทั้งทำการดูแลรักษาให้อยู่ในสภาพการใช้งานได้ต่อเนื่อง | - โครงการได้จัดสร้างเส้นทางขนส่งแร่จากพื้นที่ทำเหมืองไปยังโรงโม่หินที่อยู่ทางด้านทิศใต้ ซึ่งมีลักษณะเป็นถนนลูกรังที่อยู่ในสภาพการใช้งานที่ดี และไม่มีบ้านเรือนราษฎรตั้งอยู่ริมเส้นทางดังกล่าวแต่อย่างใด | - ไม่มี | <p>สภาพเส้นทางขนส่งแร่จากพื้นที่หน้าเหมืองไปยังโรงโม่หิน</p> |

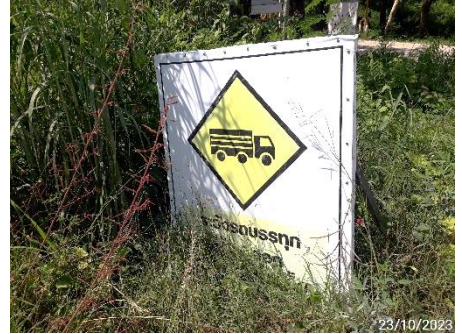
| เงื่อนไขตามมาตรการ | ผลการปฏิบัติตามมาตรการ | ปัญหา อุปสรรค ที่ไม่สามารถปฏิบัติตาม มาตรการ และแนวทางแก้ไข | ภาพประกอบ |
|---|---|---|---|
| 2. จัดทำป้ายสัญญาณเตือนภัย เช่น “ป้ายชะลอความเร็ว” “ระวังมีรถบรรทุกเข้า-ออก” หรือ สัญญาณไฟกระพริบบริเวณทางแยกถนนทางหลวงชนบทหมายเลข นว. 4100 ในช่วงก่อนถึงทางแยกเข้าโครงการในระยะประมาณ 50 เมตร และ 100 เมตร ทั้งสองด้าน พร้อมทั้งดูแลป้ายและสัญญาณไฟให้อยู่ในสภาพใช้งานได้ดีอยู่เสมอ | - โครงการกำลังเร่งดำเนินการจัดทำป้ายชะลอความเร็ว ป้ายเตือนระวังรถบรรทุกเข้า-ออก เพื่อนำไปติดตั้งไว้บริเวณทางแยกถนนทางหลวงชนบทหมายเลข นว. 4100 ในช่วงก่อนถึงทางแยกเข้าโครงการในระยะประมาณ 50 เมตร และ 100 เมตร ทั้งสองด้าน | -ไม่มี | <br>ป้ายเตือนรถบรรทุกเข้า-ออก โครงการ |

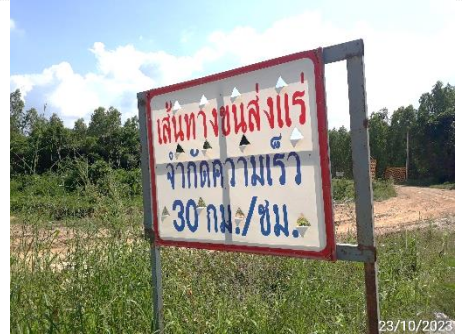
| เงื่อนไขตามมาตรการ | ผลการปฏิบัติตามมาตรการ | ปัญหา อุปสรรค ที่ไม่สามารถปฏิบัติตาม มาตรการ และแนวทางแก้ไข | ภาพประกอบ |
|---|---|---|---|
| 3. จัดทำป้ายเตือนจำกัดความเร็วของรถบรรทุกแร่ ที่ออกสู่แหล่งรับซื้อภายนอก ในช่วงถนนลูกรัง ก่อนถึงทางหลวงชนบทหมายเลข นว. 4100 ให้ใช้ความเร็วไม่เกิน 30 กิโลเมตรต่อชั่วโมง โดยการติดตั้งป้ายเตือนไว้ให้เห็นอย่างชัดเจน | - หินที่ได้จากหน้าเหมืองจะถูกส่งมาบดย่อยยังโรงโม่หินที่อยู่ทางด้านทิศใต้ ซึ่งอยู่ติดกับทางหลวงชนบทหมายเลข นว.4100 โดยรถบรรทุกที่สัญจรในโรงโม่หิน และก่อนออกสู่แหล่งรับซื้อภายนอกได้กำหนดให้ใช้ความเร็วไม่เกิน 30 กิโลเมตร/ชั่วโมง โดยติดตั้งไว้บริเวณริมเส้นทาง เพื่อให้สังเกตเห็นได้อย่างชัดเจน | - ไม่มี | <br>ป้ายจำกัดความเร็ว |

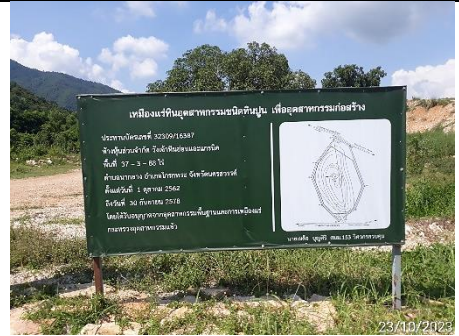
| เงื่อนไขตามมาตรการ | ผลการปฏิบัติตามมาตรการ | ปัญหา อุปสรรค ที่ไม่สามารถปฏิบัติตาม มาตรการ และแนวทางแก้ไข | ภาพประกอบ |
|---|---|---|---|
| 3. จัดทำป้ายแสดงข้อมูลเกี่ยวกับโครงการ ได้แก่ หมายเลขประทานบัตร เนื้อที่ ระยะเวลาการทำเหมือง และผู้รับผิดชอบ ไว้บริเวณด้านหน้าพื้นที่โครงการหรือบริเวณที่สามารถพบเห็นได้ทั่วไป ให้แล้วเสร็จก่อนเปิดการทำเหมือง | - โครงการได้จัดทำป้ายแสดงข้อมูลเกี่ยวกับโครงการ ประกอบด้วย หมายเลขประทานบัตร เนื้อที่ ระยะเวลาการทำเหมือง และผู้รับผิดชอบ ไว้บริเวณด้านหน้าพื้นที่โครงการหรือบริเวณที่สามารถพบเห็นได้ทั่วไป | - ไม่มี | <br>ป้ายประทานบัตร |

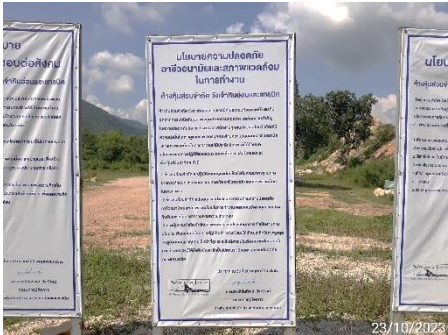
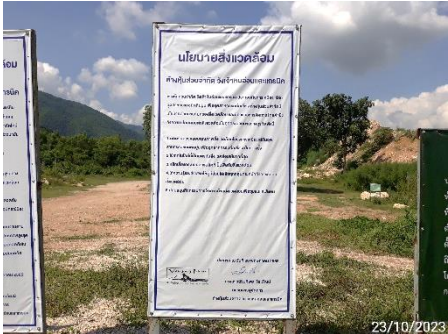
| เงื่อนไขตามมาตรการ | ผลการปฏิบัติตามมาตรการ | ปัญหา อุปสรรค ที่ไม่สามารถปฏิบัติตาม มาตรการ และแนวทางแก้ไข | ภาพประกอบ |
|---|---|---|---|
| 5. ให้จัดทำป้ายมาตรการ/นโยบายด้านความปลอดภัยและนโยบายด้านสิ่งแวดล้อม ตลอดจนป้ายเตือนต่างๆ เช่น เสียงดัง ฝุ่นละออง เป็นต้น เพื่อให้พนักงานได้มองเห็นชัดเจนก่อนที่จะเข้าไปบริเวณพื้นที่เหมืองแร่ และพื้นที่เสี่ยงของโครงการ และใช้เป็นแนวทางในการปฏิบัติของพนักงานก่อนเข้าพื้นที่ดังกล่าว โดยพนักงานต้องมีการสวมอุปกรณ์ป้องกันอันตรายตลอดเวลาการทำงานในบริเวณพื้นที่ดังกล่าว | <div>- โครงการได้จัดทำป้ายนโยบายความปลอดภัยและนโยบายด้านสิ่งแวดล้อม เพื่อนำไปติดตั้งไว้บริเวณด้านหน้าโครงการ</div> <div>- โครงการได้จัดทำป้ายเตือนเขตการสวมใส่อุปกรณ์ป้องกันอันตรายส่วนบุคคลซึ่งติดไว้บริเวณต่างๆ ภายในโครงการ เพื่อให้พนักงานได้ตระหนักและใส่ใจเรื่องความปลอดภัยในการทำงาน</div> | - ไม่มี | <div></div> <p>ป้ายนโยบายความปลอดภัย</p> <div></div> <p>ป้ายนโยบายด้านสิ่งแวดล้อม</p> |

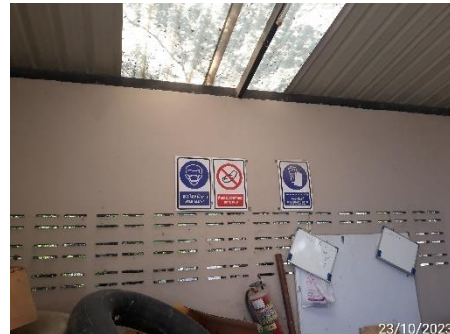
| เงื่อนไขตามมาตรการ | ผลการปฏิบัติตามมาตรการ | ปัญหา อุปสรรค ที่ไม่สามารถปฏิบัติตาม มาตรการ และแนวทางแก้ไข | ภาพประกอบ |
|---|---|---|---|
| | | | <p>ป้ายเตือนเขตการสวมใส่อุปกรณ์ PPE</p> |

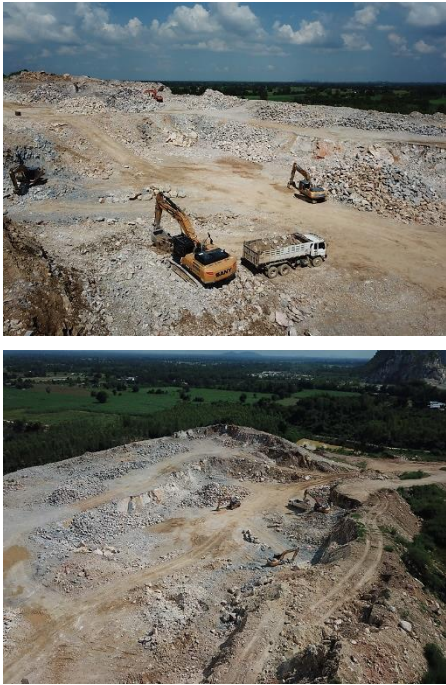
| เงื่อนไขตามมาตรการ | ผลการปฏิบัติตามมาตรการ | ปัญหา อุปสรรค ที่ไม่สามารถปฏิบัติตามมาตรการ และแนวทางแก้ไข | ภาพประกอบ |
|---|---|---|---|
| <p><b>1. ทรัพยากรสิ่งแวดล้อมทางกายภาพ</b></p> <p><b>1.1 ลักษณะภูมิประเทศ</b></p> <p>1. ให้เปิดทำเหมืองตามแผนผังโครงการกำหนดไว้ อย่างเคร่งครัด โดยออกแบบหน้าเหมืองให้มีลักษณะเป็นขั้นบันได (Benching Method) ให้มีความสูงชันละประมาณ 10 เมตร และความกว้างของแต่ละชั้นไม่น้อยกว่าความสูงของขั้นบันได และควบคุมความลาดชันรวม (Overall Slope) ไม่ให้เกิน 45 องศา พร้อมทั้งตรวจสอบสภาพหน้าเหมืองให้อยู่ในสภาพที่ปลอดภัยจากการพังทลายก่อนเข้าปฏิบัติงานในแต่ละวัน</p> | <p>- โครงการได้ออกแบบทำเหมืองที่เป็นไปตามแผนผังกำหนดอย่างเคร่งครัด เช่น มีวิศวกรควบคุมการทำเหมือง การออกแบบการเดินหน้าเหมืองให้มีลักษณะเป็นขั้นบันได (Benching Method) ให้มีความสูงชันละประมาณ 10 เมตร และความกว้างของแต่ละชั้นไม่น้อยกว่าความสูงของขั้นบันได และควบคุมความลาดชันรวม (Overall Slope) ไม่ให้เกิน 45 องศา พร้อมทั้งได้มีการตรวจสอบสภาพหน้าเหมืองให้อยู่ในสภาพที่ปลอดภัยจากการพังทลายก่อนเข้าปฏิบัติงานในแต่ละวัน</p> <p>- ปัจจุบันโครงการได้มีการทำเหมืองผลิตแร่อย่างต่อเนื่อง และกำลังพัฒนาหน้าเหมืองให้เป็นขั้นบันได</p> | <p>- ไม่มี</p> | <p>สภาพหน้าเหมืองของโครงการในปัจจุบัน</p> |

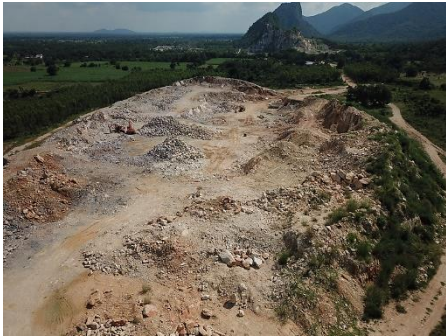
| เงื่อนไขตามมาตรการ | ผลการปฏิบัติตามมาตรการ | ปัญหา อุปสรรค ที่ไม่สามารถปฏิบัติตาม<br>มาตรการ และแนวทางแก้ไข | ภาพประกอบ |
|---|---|---|---|
| | | | สภาพหน้าเหมืองของโครงการในปัจจุบัน |

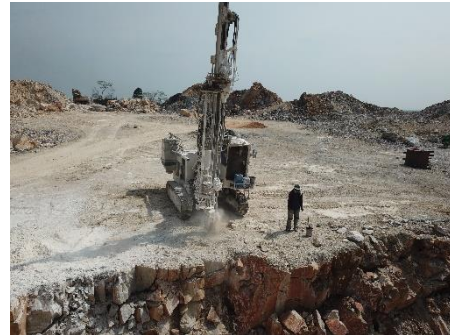
| เงื่อนไขตามมาตรการ | ผลการปฏิบัติตามมาตรการ | ปัญหา อุปสรรค ที่ไม่สามารถปฏิบัติตามมาตรการ และแนวทางแก้ไข | ภาพประกอบ |
|---|---|---|---|
| <b>1.2 คุณภาพอากาศ</b><br>1. ใช้เครื่องเจาะระเบิดที่มีอุปกรณ์เก็บฝุ่นติดไว้กับหัวเจาะ เพื่อป้องกันการฟุ้งกระจายของฝุ่นละอองขณะทำการเจาะระเบิด | - การทำเหมืองแร่ของโครงการนั้นได้ใช้เครื่องเจาะระเบิดที่มีอุปกรณ์เก็บฝุ่นไว้ที่บริเวณหัวเจาะที่เป็นไปตามเงื่อนไขกำหนด | - ไม่มี | <p>เครื่องเจาะระเบิดของโครงการ</p> |

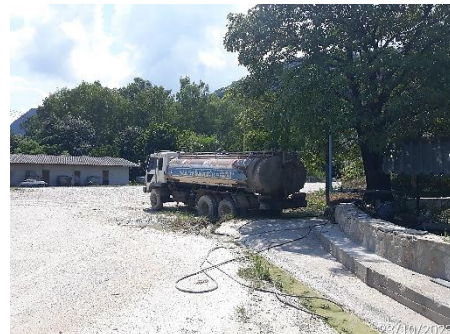
| เงื่อนไขตามมาตรการ | ผลการปฏิบัติตามมาตรการ | ปัญหา อุปสรรค ที่ไม่สามารถปฏิบัติตามมาตรการ และแนวทางแก้ไข | ภาพประกอบ |
|---|---|---|---|
| 2. ฉีดพรมน้ำบนเส้นทางถนนลูกรังในพื้นที่โครงการและช่วงจากโครงการถึงโรงโม่หินทางด้านทิศใต้ อย่างน้อยวันละ 3-4 ครั้ง หรือตามสภาพอากาศในแต่ละวัน และหมั่นดูแลสภาพผิวถนนให้มีสภาพดีอยู่เสมอ | - โครงการได้จัดให้มีรถบรรทุกฉีดพรมน้ำบริเวณเส้นทางลูกรังภายในพื้นที่โครงการ เส้นทางภายในโรงโม่หิน รวมทั้งถนนลาดยางที่เป็นทางหลวงชนบทหมายเลข นว.4100 เป็นประจำ | - ไม่มี | <p>การฉีดพรมน้ำบริเวณภายในพื้นที่โรงโม่หิน</p> |

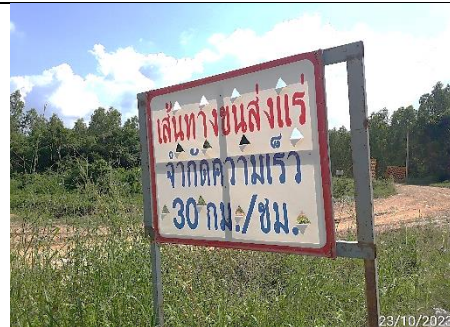
| เงื่อนไขตามมาตรการ | ผลการปฏิบัติตามมาตรการ | ปัญหา อุปสรรค ที่ไม่สามารถปฏิบัติตาม มาตรการ และแนวทางแก้ไข | ภาพประกอบ |
|---|---|---|---|
| 3. ควบคุมความเร็วรถบรรทุกขนส่งแร่ที่วิ่งสัญจร บนถนนลูกรังช่วงจากพื้นที่โครงการถึงโรงโม่หิน และจากโรงโม่หินถึงทางหลวงชนบทหมายเลข นว. 4100 ให้ใช้ความเร็วไม่เกิน 30 กิโลเมตร ต่อชั่วโมง โดยการติดตั้งป้ายเตือนไว้ริมเส้นทาง ให้เห็นอย่างชัดเจน | - โครงการได้มีการกำกับให้พนักงานขับรถบรรทุกที่ สัญจรภายในพื้นที่โครงการ และก่อนออกสู่ทาง หลวงชนบทหมายเลข นว. 4100 ให้ใช้ความเร็วไม่ เกิน 30 กิโลเมตรต่อชั่วโมง โดยติดตั้งไว้บริเวณริม เส้นทาง เพื่อให้สังเกตเห็นได้อย่างชัดเจน | - ไม่มี | <p>ป้ายจำกัดความเร็ว</p> |

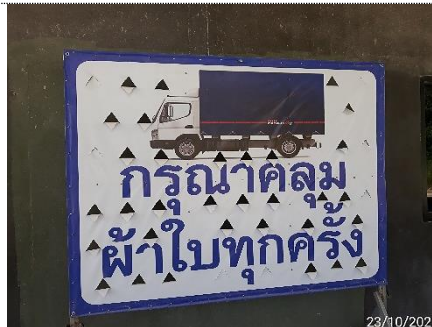
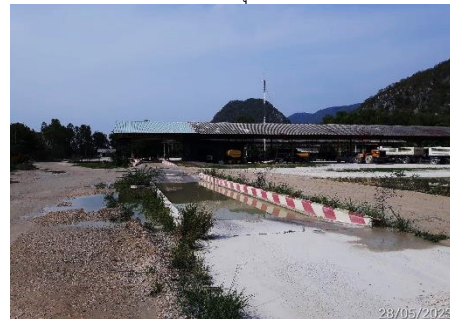
| เงื่อนไขตามมาตรการ | ผลการปฏิบัติตามมาตรการ | ปัญหา อุปสรรค ที่ไม่สามารถปฏิบัติตาม มาตรการ และแนวทางแก้ไข | ภาพประกอบ |
|---|---|---|---|
| 4. รถบรรทุกที่ขนส่งแร่ออกไปยังแหล่งรับซื้อ ภายนอก ต้องอยู่ในสภาพที่ดีไม่มีรอยรั่วให้หิน ร่วงหล่นได้ โดยการปิดคลุมผ้าใบอย่างมิดชิด และมีระบบล้างล้อรถก่อนขนส่งแร่ออกไปยัง แหล่งรับซื้อภายนอก | - รถบรรทุกทุกคันที่ขนส่งแร่ออกสู่ภายนอก โครงการได้ กำกับให้มีการตรวจสอบความเรียบร้อย ทั้งการปิด คลุมผ้าใบ และต้องผ่านบ่อล้างล้อทุกคัน โดยบ่อ ล้างล้อภายในโครงการ | - ไม่มี | <p>ป้ายปิดคลุมผ้าใบ</p> <p>บ่อล้างล้อรถ</p> |

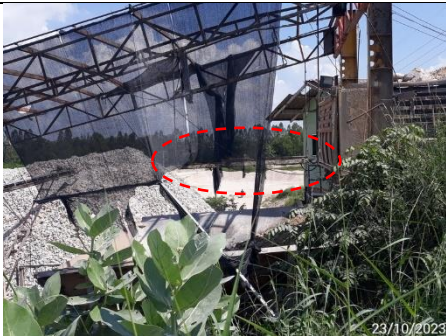
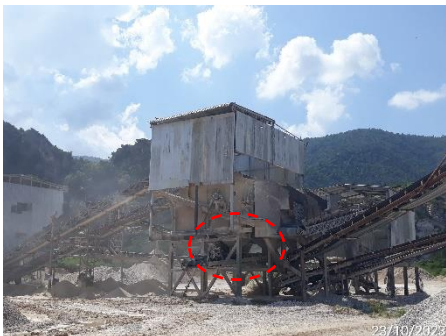
| เงื่อนไขตามมาตรการ | ผลการปฏิบัติตามมาตรการ | ปัญหา อุปสรรค ที่ไม่สามารถปฏิบัติตาม มาตรการ และแนวทางแก้ไข | ภาพประกอบ |
|---|---|---|---|
| 5. ดูแลรักษาโรงโม่หินให้เป็นไปตามประกาศกรม อุตสาหกรรมพื้นฐานและการเหมืองแร่ เรื่อง ให้โรงโม่บดหรือย่อยหินมีระบบป้องกัน ผลกระทบสิ่งแวดล้อม พ.ศ. 2548 | <ul style="list-style-type: none"> <li>- โรงโม่หินของโครงการปัจจุบันมีระบบบางส่วนแล้ว ที่ได้จัดทำให้เป็นไปตามประกาศกรมอุตสาหกรรม พื้นฐานและการเหมืองแร่ พ.ศ. 2548 เรื่อง ให้โรง โม่บดหรือย่อยหินมีระบบป้องกันผลกระทบ สิ่งแวดล้อม</li> <li>- โครงการได้ติดตั้งระบบสเปรย์ เพื่อลดการฟุ้ง กระจายของฝุ่นละออง และตะแกรงสั่นคัดขนาด แต่อย่างไรก็ตามระบบสายพานลำเลียงและยังรับ หินใหญ่ ยังไม่ได้มีการปิดคลุม ซึ่งผู้ประกอบการ กำลังเร่งดำเนินการปรับปรุงแก้ไขให้เป็นไปตาม ประกาศดังกล่าว</li> <li>- หากมีการปรับปรุงโรงโม่หินแล้ว โครงการจะทำการดูแลรักษาให้อยู่ในสภาพที่ใช้งานได้ดีอยู่เสมอ และจะทำการซ่อมแซมอย่างเร่งด่วนหากระบบ ป้องกันผลกระทบสิ่งแวดล้อมชำรุดเสียหาย</li> </ul> | - ไม่มี | <p>ระบบสเปรย์</p> <p>ตะแกรงสั่นคัดขนาด</p> |

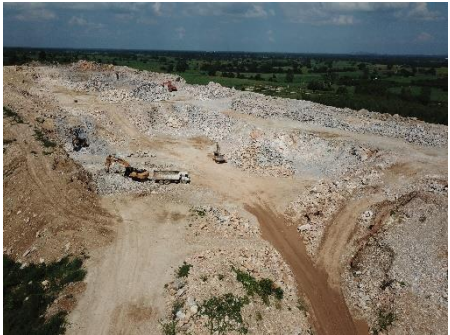
| เงื่อนไขตามมาตรการ | ผลการปฏิบัติตามมาตรการ | ปัญหา อุปสรรค ที่ไม่สามารถปฏิบัติตามมาตรการ และแนวทางแก้ไข | ภาพประกอบ |
|---|---|---|---|
| <b>1.3 ระดับเสียง แรงสั่นสะเทือนและหินปลิว</b><br>1. การทำเหมืองช่วงปีที่ 1-6 ต้องเดินทางหน้าเหมืองไปทางด้านทิศตะวันตกเท่านั้น เพื่อลดผลกระทบด้านทัศนียภาพและผลกระทบด้านหินปลิว | - ปัจจุบันโครงการได้เปิดทำเหมืองผลิตแร่อย่างต่อเนื่อง โดยการระเบิดแต่ละครั้งได้หันไปทางทิศตะวันตก เพื่อลดผลกระทบด้านหินปลิวกระเด็นไปยังพื้นที่เกษตรกรรมด้านทิศตะวันออก | - ไม่มี | <br>หน้าเหมืองปัจจุบัน |

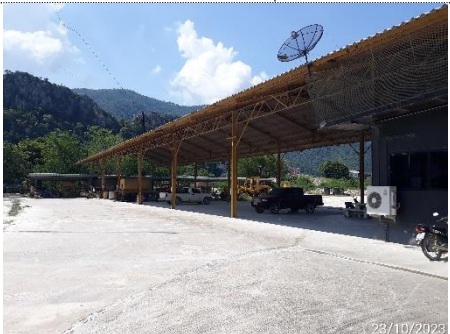
| เงื่อนไขตามมาตรการ | ผลการปฏิบัติตามมาตรการ | ปัญหา อุปสรรค ที่ไม่สามารถปฏิบัติตามมาตรการ และแนวทางแก้ไข | ภาพประกอบ |
|---|---|---|---|
| 2. ดูแลรักษาสภาพเครื่องจักรและอุปกรณ์ต่างๆ ให้อยู่ในสภาพที่สมบูรณ์สามารถใช้งานได้ตามปกติ เพื่อลดระดับเสียงจากการทำงานของเครื่องจักรต่างๆ | - โครงการได้จัดให้มีโรงซ่อมบำรุง และเจ้าหน้าที่คอยตรวจสอบ ตรวจเช็คสภาพของเครื่องจักรและรถบรรทุกแร่อยู่เป็นประจำให้อยู่ในสภาพที่ใช้งานได้ดี และปลอดภัยอยู่เสมอ และเพื่อเป็นการลดระดับเสียงจากการทำงานของเครื่องจักรที่ผิดปกติ ซึ่งโรงซ่อมบำรุงของโครงการ | - ไม่มี | <br>โรงซ่อมบำรุงบริเวณโรงโม่หิน |

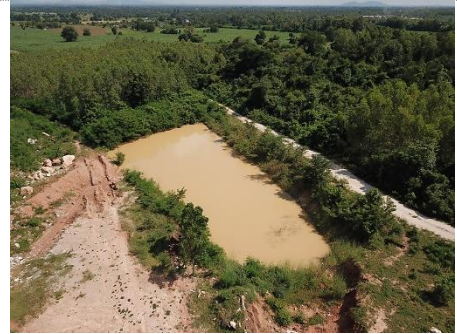
| เงื่อนไขตามมาตรการ | ผลการปฏิบัติตามมาตรการ | ปัญหา อุปสรรค ที่ไม่สามารถปฏิบัติตามมาตรการ และแนวทางแก้ไข | ภาพประกอบ |
|---|---|---|---|
| 2. ห้ามระบายน้ำขุ่นข้นออกจากบ่อดักตะกอนหรือบ่อบรรจุน้ำภายในบริเวณบ่อเหมือง และหากผลการตรวจสอบคุณภาพน้ำมีคุณภาพไม่อยู่ในเกณฑ์มาตรฐานคุณภาพน้ำผิวดินที่กำหนด ให้ติดป้ายเตือน “ห้ามใช้น้ำ” และห้ามระบายน้ำออกสู่ภายนอกโดยเด็ดขาด | - น้ำไหลบ่าบริเวณพื้นที่หน้าเหมืองโครงการได้ควบคุมให้ไหลลงสู่บ่อดักตะกอนทางด้านทิศใต้และไม่ได้มีการระบายน้ำขุ่นข้นออกสู่พื้นที่ภายนอกแต่อย่างใด | - ไม่มี | <br>บ่อดักตะกอน บ1 ทางด้านทิศใต้ |

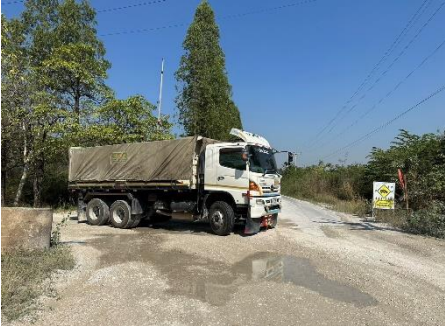
| เงื่อนไขตามมาตรการ | ผลการปฏิบัติตามมาตรการ | ปัญหา อุปสรรค ที่ไม่สามารถปฏิบัติตามมาตรการ และแนวทางแก้ไข | ภาพประกอบ |
|---|---|---|---|
| <b>3.2 การคมนาคม</b><br>1. อบรมพนักงานขับรถบรรทุก ให้ขับรถด้วยความระมัดระวัง มีมารยาทในการใช้รถใช้ถนน และปฏิบัติตามกฎหมายการจราจรอย่างเคร่งครัด และห้ามมีการใช้สารเสพติด เช่น ยาบ้า ถ้าหากมีการฝ่าฝืนจะต้องมีบทลงโทษอย่างเข้มงวด | - โครงการได้ทำการอบรมและกำชับให้พนักงานขับรถบรรทุกของโครงการขับรถด้วยความระมัดระวัง โดยเฉพาะช่วงที่ผ่านพื้นที่ชุมชน นอกจากนั้นยังได้กำชับพนักงานขับรถบรรทุกจากภายนอกที่เข้ามารับหิน ให้ขับรถด้วยความระมัดระวัง ทำการปิดคลุมกระเบทุกครั้งที่เพื่อป้องกันอุบัติเหตุที่อาจจะเกิดขึ้น | - ไม่มี | <p>รถบรรทุกปิดคลุมผ้าอย่างมิดชิด</p> |

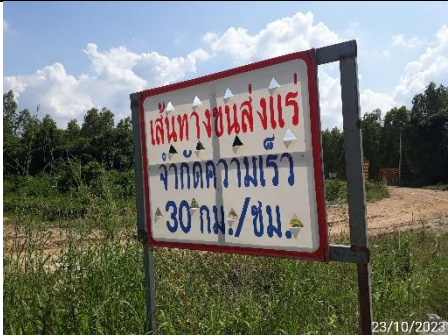
| เงื่อนไขตามมาตรการ | ผลการปฏิบัติตามมาตรการ | ปัญหา อุปสรรค ที่ไม่สามารถปฏิบัติตาม มาตรการ และแนวทางแก้ไข | ภาพประกอบ |
|---|---|---|---|
| 6. ควบคุมความเร็วรถบรรทุกขนส่งแร่ที่วิ่งบนถนน ลูกครึ่งช่วงพื้นที่โครงการถึงโรงโม่หิน และจาก โรงโม่หินถึงแยกทางหลวงชนบทหมายเลข นว. 4100 ให้ใช้ความเร็วไม่เกิน 30 กิโลเมตรต่อ ชั่วโมง โดยการติดตั้งป้ายเตือนไว้ริมเส้นทางให้ เห็นอย่างชัดเจน | - โครงการได้ออกกฎระเบียบเกี่ยวกับการสัญจรของ รถบรรทุกภายในโครงการ และจากโรงโม่หินถึง แยกทางหลวงชนบทหมายเลข นว. 4100 ให้ใช้ ความเร็วไม่เกิน 30 กิโลเมตรต่อชั่วโมง โดยติดตั้ง ไว้ริมเส้นทางให้เห็นอย่างชัดเจน | - ไม่มี | <p>ป้ายจำกัดความเร็ว</p> |

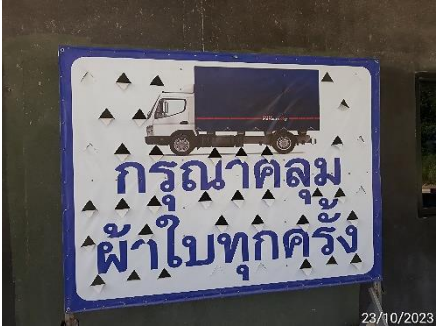
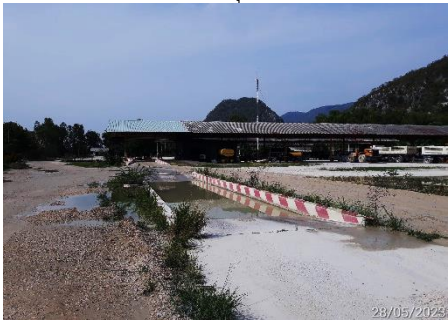
| เงื่อนไขตามมาตรการ | ผลการปฏิบัติตามมาตรการ | ปัญหา อุปสรรค ที่ไม่สามารถปฏิบัติตาม มาตรการ และแนวทางแก้ไข | ภาพประกอบ |
|---|---|---|---|
| 7. ให้มีการปิดคลุมกระบะรถบรรทุกแร่ด้วยผ้าใบ ก่อนลำเลียงแร่ออกสู่แหล่งรับซื้อภายนอกทุก คัน และมีระบบล้างล้อรถก่อนขนส่งแร่ออกไป ยังแหล่งรับซื้อภายนอก เพื่อลดการฟุ้งกระจาย ของฝุ่นละออง และป้องกันการตกหล่นของเศษ หิน | - โครงการได้กำชับให้พนักงานขับรถบรรทุกให้ทำ การปิดคลุมผ้าใบให้มิดชิดทุกครั้งก่อนขนส่งแร่ ออกสู่พื้นที่ภายนอกโครงการ เพื่อป้องกันการตก หล่นของเศษหินที่อาจจะส่งผลทำให้เกิดอุบัติเหตุ ต่อผู้ร่วมใช้เส้นทาง | - ไม่มี | <p>ป้ายปิดคลุมผ้าใบ</p> <p>บ่อล้างล้อรถ</p> |

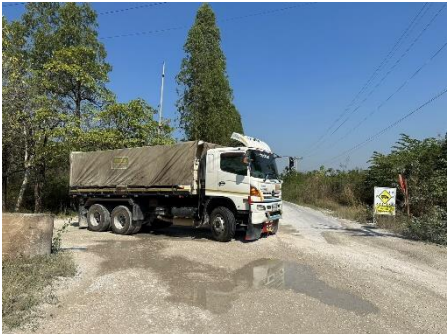
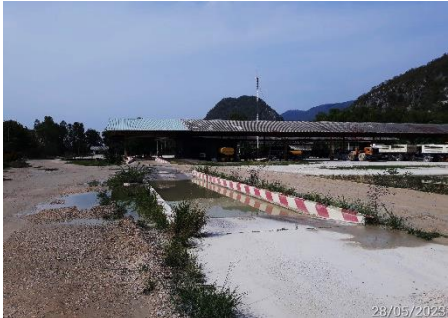
| เงื่อนไขตามมาตรการ | ผลการปฏิบัติตามมาตรการ | ปัญหา อุปสรรค ที่ไม่สามารถปฏิบัติตามมาตรการ และแนวทางแก้ไข | ภาพประกอบ |
|---|---|---|---|
| | | | <div><p>รถบรรทุกปิดคลุมผ้าอย่างมิดชิด</p></div> <div><p>บ่อล้างล้อรถ</p></div> |

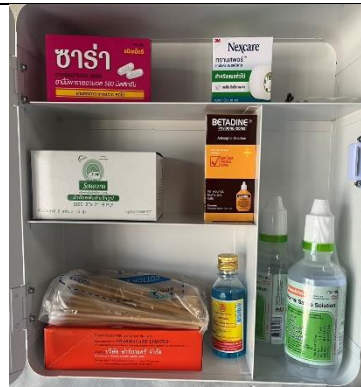
| เงื่อนไขตามมาตรการ | ผลการปฏิบัติตามมาตรการ | ปัญหา อุปสรรค ที่ไม่สามารถปฏิบัติตาม มาตรการ และแนวทางแก้ไข | ภาพประกอบ |
|---|---|---|---|
| 4. จัดให้มีปัจจัยในการปฐมพยาบาล เพื่อช่วยเหลือ คนงานได้ทันทั่วทั้งที่ เมื่อมีอุบัติเหตุเกิดขึ้น และมีรถสำหรับนำผู้ป่วยส่งโรงพยาบาลได้ทันทั่วทั้งที่ โดยไม่คิดมูลค่า | - โครงการได้จัดให้มีอุปกรณ์ในการปฐมพยาบาล เบื้องต้น โดยจัดเตรียมไว้ที่สำนักงานของโครงการ นอกจากนั้นยังจัดให้มีรถไว้คอยรับส่งพนักงานไปยังโรงพยาบาลที่อยู่ใกล้เคียงกรณีที่ได้รับบาดเจ็บ หรือมีการเจ็บป่วยต่างๆ | - ไม่มี | <p>อุปกรณ์ปฐมพยาบาลเบื้องต้น</p> |

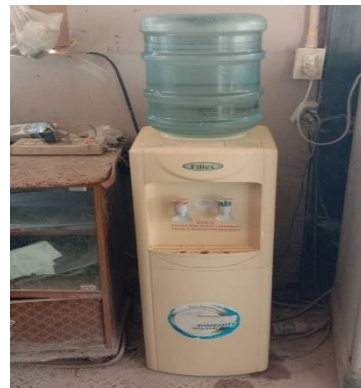
| เงื่อนไขตามมาตรการ | ผลการปฏิบัติตามมาตรการ | ปัญหา อุปสรรค ที่ไม่สามารถปฏิบัติตาม มาตรการ และแนวทางแก้ไข | ภาพประกอบ |
|---|---|---|---|
| 5. จัดหาน้ำดื่ม น้ำใช้ ที่พักอาศัย และสุขาที่ถูก สุขลักษณะแก่คนงาน | - โครงการได้จัดให้มีตู้ น้ำดื่มที่สะอาดและเพียงพอแก่ พนักงาน<br>- โครงการได้จัดให้มีห้องสุขาที่ถูกสุขลักษณะแก่ พนักงานอย่างเพียงพอ | - ไม่มี | <p>ตู้ น้ำดื่มภายในพื้นที่โครงการ</p> |

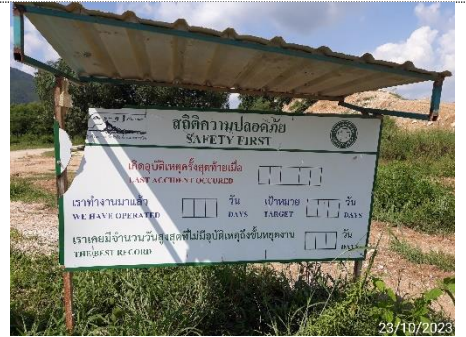
| เงื่อนไขตามมาตรการ | ผลการปฏิบัติตามมาตรการ | ปัญหา อุปสรรค ที่ไม่สามารถปฏิบัติตาม มาตรการ และแนวทางแก้ไข | ภาพประกอบ |
|---|---|---|---|
| 7. ทำการตรวจสอบสุขภาพประจำปีของพนักงานของโครงการ ได้แก่ สุขภาพทั่วไป การมองเห็น สมรรถภาพปอด การเอกซเรย์ปอด และสมรรถภาพการได้ยิน ซึ่งก่อนทำการทดสอบสมรรถภาพการได้ยินจะต้องให้พนักงานงดสัมผัสเสียงดัง อย่างน้อย 14 ชั่วโมง รวมทั้งจัดทำบันทึกสถิติการเกิดอุบัติเหตุ สาเหตุ และสรุปรายงานเป็นประจำทุกปี ตลอดระยะเวลาดำเนินโครงการ | - โครงการได้จัดให้มีการตรวจสอบสุขภาพพนักงานในวันที่ 15 กันยายน 2566 โดยมีพนักงานเข้ารับการตรวจสอบสุขภาพ จำนวน 22 ราย พบว่าพนักงานส่วนใหญ่มีสุขภาพร่างกายที่แข็งแรงสมบูรณ์ รายละเอียดในเอกสารแนบ 9 | - ไม่มี | <p>ป้ายสถิติความปลอดภัย</p> |

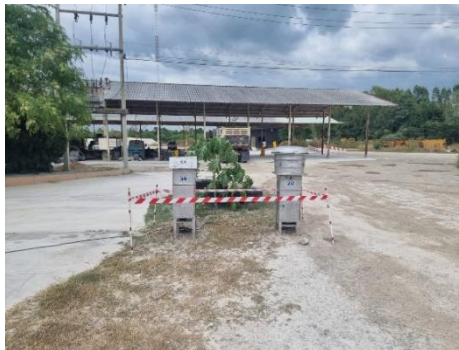
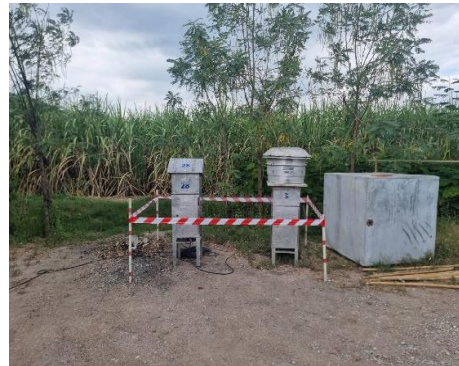
| เงื่อนไขตามมาตรการ | ผลการปฏิบัติตามมาตรการ | ปัญหา อุปสรรค ที่ไม่สามารถปฏิบัติตามมาตรการ และแนวทางแก้ไข | ภาพประกอบ |
|---|---|---|---|
| <p><b>1. คุณภาพอากาศ</b></p> <p>ให้ทำการตรวจวัดคุณภาพอากาศในรูปของฝุ่นละอองรวม (TSP) และฝุ่นละอองขนาดไม่เกิน 10 ไมครอน (PM-10) จำนวน 3 สถานี ได้แก่</p> <ul style="list-style-type: none"> <li>- สำนักงานโรงโม่หินของโครงการ</li> <li>- บ้านเรือนราษฎรบ้านในซึ้ง (กลุ่มบ้านเขาปูน) หลังที่ใกล้พื้นที่โครงการมากที่สุด</li> <li>- บ้านหนองจอก</li> </ul> <p>ปีละ 2 ครั้ง สถานีละ 3 วันต่อเนื่อง (ช่วงเดือนมีนาคม-เมษายน และช่วงเดือนพฤศจิกายน-ธันวาคม)</p> | <p>- ได้ทำการตรวจวัดคุณภาพอากาศในรูปของปริมาณ TSP และ PM-10 ในช่วงวันที่ 27-30 พฤศจิกายน 2566 จำนวน 3 สถานีตามที่เงื่อนไขกำหนด พบว่ามีค่า TSP อยู่ในช่วง 0.186-0.234 มิลลิกรัม/ลูกบาศก์เมตร และค่า PM-10 อยู่ในช่วง 0.080-0.093 มิลลิกรัม/ลูกบาศก์เมตร ซึ่งมีค่าอยู่ในเกณฑ์ที่มาตรฐานกำหนด</p> | <p>- ไม่มี</p> | <p>ตรวจวัดคุณภาพอากาศบริเวณสำนักงานโครงการ</p> <p>ตรวจวัดคุณภาพอากาศบริเวณบ้านในซึ้ง</p> |

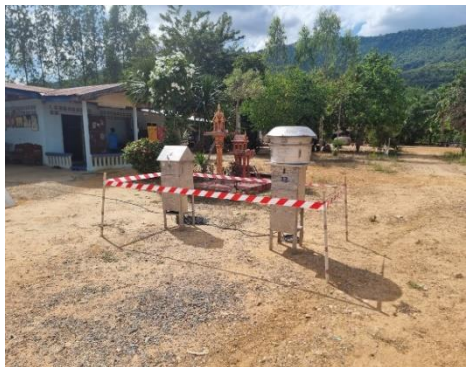
| เงื่อนไขตามมาตรการ | ผลการปฏิบัติตามมาตรการ | ปัญหา อุปสรรค ที่ไม่สามารถปฏิบัติตาม มาตรการ และแนวทางแก้ไข | ภาพประกอบ |
|---|---|---|---|
| | | | <p>ตรวจวัดคุณภาพอากาศบริเวณบ้านหนองจอก</p> |

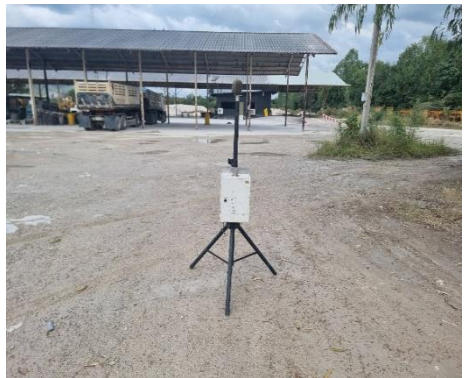
| เงื่อนไขตามมาตรการ | ผลการปฏิบัติตามมาตรการ | ปัญหา อุปสรรค ที่ไม่สามารถปฏิบัติตาม มาตรการ และแนวทางแก้ไข | ภาพประกอบ |
|---|---|---|---|
| <p><b>2. เสียง</b></p> <p>ให้ทำการตรวจวัดระดับเสียงในรูปของระดับเสียงเฉลี่ย 24 ชั่วโมง และระดับเสียงสูงสุด จำนวน 3 สถานี ได้แก่</p> <ul style="list-style-type: none"> <li>- สำนักงานโรงโม่หินของโครงการ</li> <li>- บ้านเรือนราษฎรบ้านในซึ้ง (กลุ่มบ้านเขาปูน) หลังที่ใกล้พื้นที่โครงการมากที่สุด</li> <li>- บ้านหนองจอก</li> </ul> <p>ปีละ 2 ครั้ง สถานีละ 3 วันต่อเนื่อง (ช่วงเดือนมีนาคม-เมษายน และช่วงเดือนพฤศจิกายน-ธันวาคม)</p> | <p>- ได้ทำการตรวจวัดระดับเสียงในรูปของปริมาณระดับเสียงเฉลี่ย 24 ชั่วโมง และระดับเสียงสูงสุด ในช่วงวันที่ 27-30 พฤศจิกายน 2566 จำนวน 3 สถานีตามที่เงื่อนไขกำหนด พบว่ามีค่า Leq 24 hr. อยู่ในช่วง 49.8-60.8 เดซิเบล เอ และค่า Lmax อยู่ในช่วง 83.7-99.2 เดซิเบล เอ ซึ่งมีค่าอยู่ในเกณฑ์ที่มาตรฐานกำหนด</p> | -ไม่มี | <p>ตรวจวัดระดับเสียงบริเวณสำนักงานโครงการ</p> |

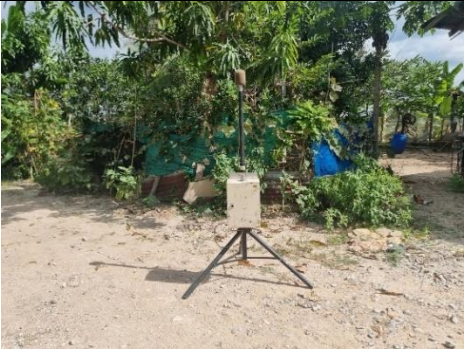
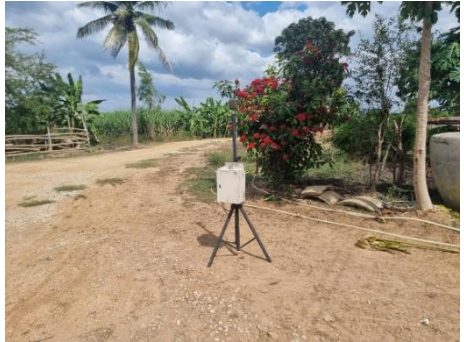
| เงื่อนไขตามมาตรการ | ผลการปฏิบัติตามมาตรการ | ปัญหา อุปสรรค ที่ไม่สามารถปฏิบัติตามมาตรการ และแนวทางแก้ไข | ภาพประกอบ |
|---|---|---|---|
| | | | <p>ตรวจวัดระดับเสียงบริเวณบ้านในซุง</p> <p>ตรวจวัดระดับเสียงบริเวณบ้านหนองจอก</p> |

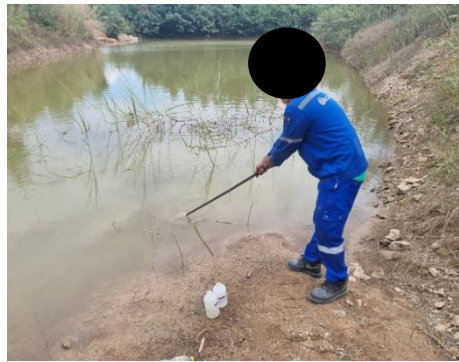
| เงื่อนไขตามมาตรการ | ผลการปฏิบัติตามมาตรการ | ปัญหา อุปสรรค ที่ไม่สามารถปฏิบัติตามมาตรการ และแนวทางแก้ไข | ภาพประกอบ |
|---|---|---|---|
| <b>4. คุณภาพน้ำผิวดิน/น้ำใต้ดิน</b><br>ให้ทำการเก็บตัวอย่างน้ำผิวดินและน้ำใต้ดินเพื่อทำการวิเคราะห์คุณภาพน้ำประกอบด้วยดัชนี ความเป็นกรด-ด่าง ความขุ่น ปริมาณตะกอนแขวนลอยทั้งหมด ปริมาณตะกอนละลายทั้งหมด ความกระด้างทั้งหมด ซัลเฟต เหล็ก ตะกั่ว แคดเมียม และสารหนู จำนวน 4 สถานี ได้แก่<br>- บ่อ sump ของโครงการ<br>- บ่อดักตะกอน “บ2”<br>- สระน้ำด้านทิศตะวันออกระยะ 80 เมตร<br>- บ่อบาดาลบ้านในซึ้ง | - ทำการเก็บตัวอย่างน้ำผิวดินจำนวน 2 สถานีตามเงื่อนไข คือ บ่อ Sump ของโครงการ และสระน้ำด้านทิศตะวันออกระยะ 80 เมตร และน้ำใต้ดินจำนวน 1 สถานี คือ บ่อบาดาลบ้านในซึ้ง ในวันที่ 27 พฤศจิกายน 2566 ซึ่งบ่อดักตะกอน บ2 ไม่ได้ทำการเก็บตัวอย่างน้ำเนื่องจากบ่อดักกล่าวยังไม่ได้จัดสร้างขึ้น และเมื่อนำตัวอย่างน้ำไปวิเคราะห์คุณภาพ พบว่าดัชนีต่างๆ มีค่าอยู่ในเกณฑ์ที่มาตรฐานกำหนด | - ไม่มี | <p>เก็บตัวอย่างน้ำบริเวณบ่อ Sump ของโครงการ</p> |

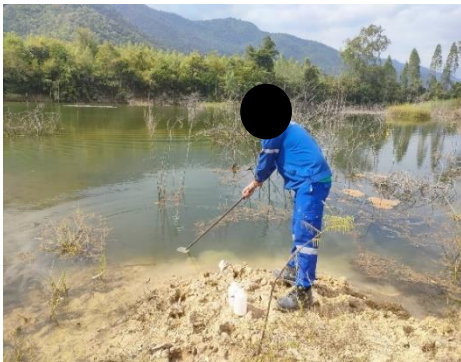
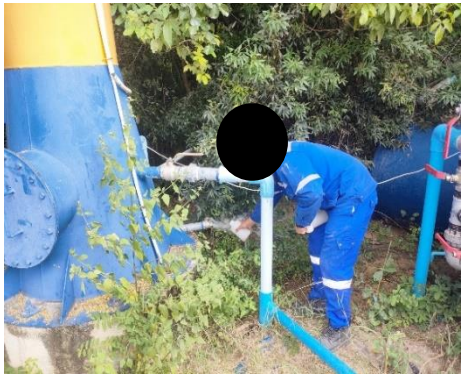
| เงื่อนไขตามมาตรการ | ผลการปฏิบัติตามมาตรการ | ปัญหา อุปสรรค ที่ไม่สามารถปฏิบัติตามมาตรการ และแนวทางแก้ไข | ภาพประกอบ |
|---|---|---|---|
| <p>ปีละ 2 ครั้ง (ช่วงเดือนมีนาคม-เมษายน และช่วงเดือนพฤศจิกายน-ธันวาคม)</p> <p>ให้ดำเนินการตรวจวัดระดับน้ำใต้ดินในบ่อบาดาลที่อยู่ใกล้เคียง เพื่อติดตามการเปลี่ยนแปลงของระดับชั้นน้ำใต้ดิน ปีละ 2 ครั้ง (ช่วงเดือนมีนาคม-เมษายน และช่วงเดือนพฤศจิกายน-ธันวาคม)</p> | <p>- จากการสอบถามราษฎรบ้านในซึ้งเกี่ยวกับปริมาณน้ำบาดาลในบ่อบาดาลบ้านในซึ้งพบว่า มีปริมาณการใช้น้ำปกติ ไม่ได้มีการขาดแคลนแต่อย่างใด ประกอบกับการทำเหมืองแร่ของโครงการปัจจุบันเป็นการทำเหมืองบนภูเขามิได้ทำเหมืองลึกลงไปเป็นบ่อแต่อย่างใด</p> | | <p>เก็บตัวอย่างน้ำบริเวณสระน้ำด้านทิศตะวันออกระยะ 80 เมตร</p> <p>เก็บตัวอย่างน้ำบริเวณบ่อบาดาลบ้านในซึ้ง</p> |

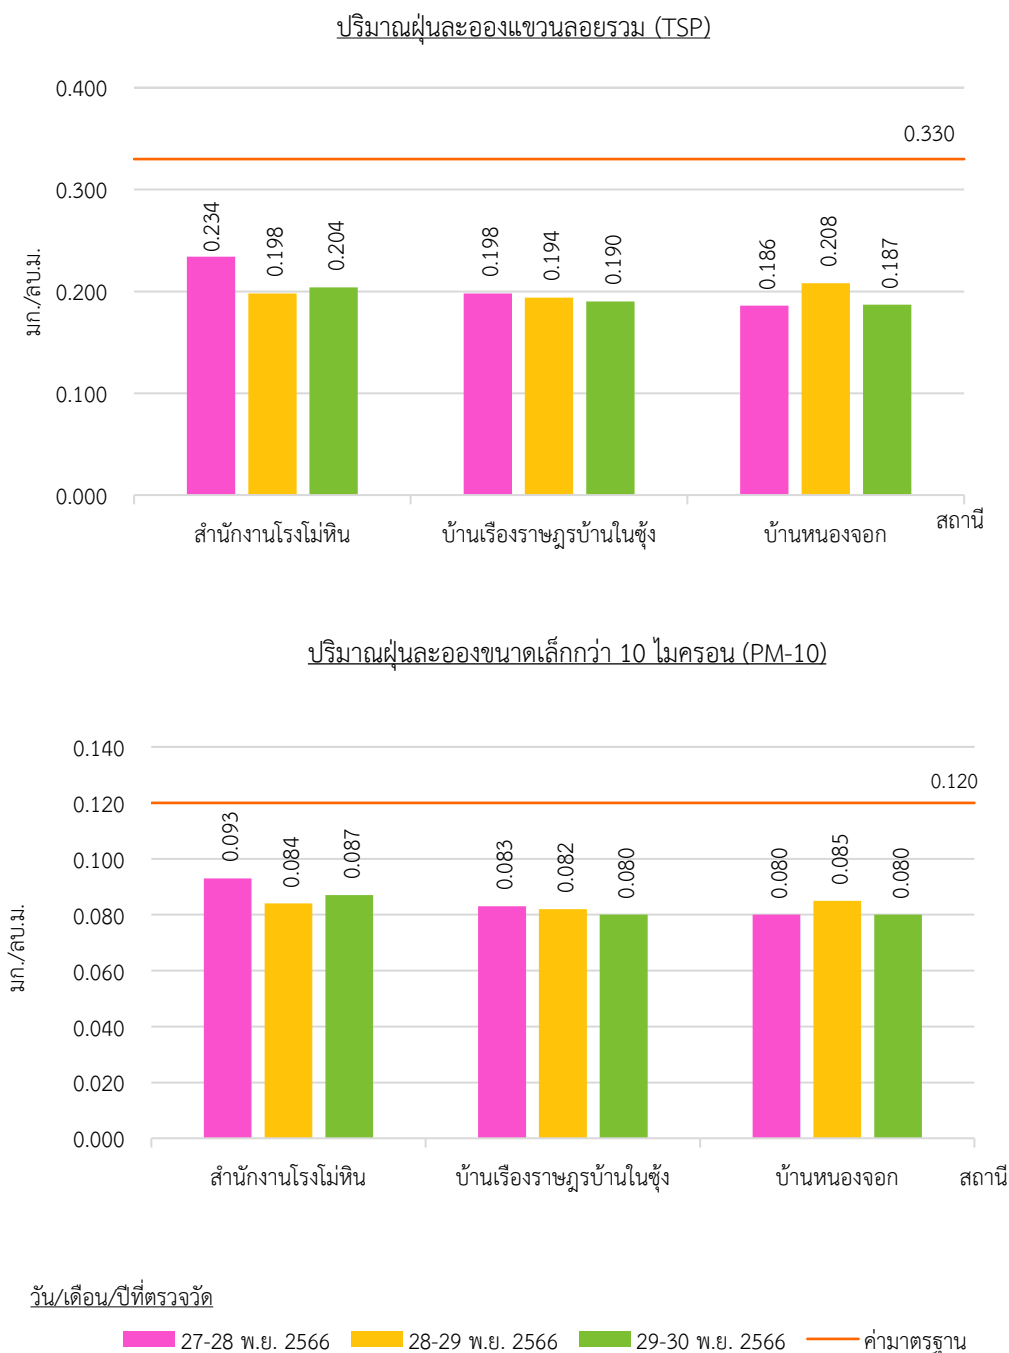
**รูปที่ 2-2** ผลการตรวจวัดคุณภาพอากาศ ในช่วงวันที่ 27-30 พฤศจิกายน 2566

จากผลการตรวจวัดคุณภาพอากาศในรูปของปริมาณฝุ่นละอองแขวนลอยรวม (TSP) และฝุ่นละอองขนาดเล็ก (PM-10) ในช่วงวันที่ 27-30 พฤศจิกายน 2566 พบว่า สำนักงานโรงโม่หินของโครงการ มีค่า TSP อยู่ในช่วง 0.198-0.234 มิลลิกรัม/ลูกบาศก์เมตร ค่า PM-10 อยู่ในช่วง 0.084-0.093 มิลลิกรัม/ลูกบาศก์เมตร บ้านเรือนราษฎรบ้านในซ่ง (กลุ่มบ้านเขาปูน) หลังที่ใกล้พื้นที่โครงการมากที่สุด มีค่า TSP อยู่ในช่วง 0.190-0.198 มิลลิกรัม/ลูกบาศก์เมตร ค่า PM-10 อยู่ในช่วง 0.080-0.083 มิลลิกรัม/ลูกบาศก์เมตร และบ้านหนองจอก มีค่า TSP อยู่ในช่วง 0.186-0.208 มิลลิกรัม/ลูกบาศก์เมตร ค่า PM-10 อยู่ในช่วง 0.080-0.085 มิลลิกรัม/ลูกบาศก์เมตร ซึ่งอยู่ในเกณฑ์มาตรฐานตามประกาศคณะกรรมการสิ่งแวดล้อมแห่งชาติ ฉบับที่ 24 พ.ศ. 2547 เรื่อง กำหนดมาตรฐานคุณภาพอากาศในบรรยากาศโดยทั่วไป ที่กำหนดค่า TSP ไว้ไม่เกิน 0.330 มิลลิกรัม/ลูกบาศก์เมตร และ PM-10 ไว้ไม่เกิน 0.120 มิลลิกรัม/ลูกบาศก์เมตร
