ผลการดำเนินการตามมาตรการป้องกันและแก้ไขผลกระทบสิ่งแวดล้อมและ
มาตรการตรวจสอบผลกระทบสิ่งแวดล้อม

รายงานผลการประเมินมาตรฐานและแก้ไขผลลัพธ์เบื้องต้นและมาตรฐานและมาตรฐานตามที่ตรวจสอบคุณภาพสิ่งงานต่อไป
 โครงการ อีสท์ โคสท์ โอลิมปิกส์ วิลล่าส์
 ระยะห้าปีในการ ระหว่างเดือน กรกฎาคม - ธันวาคม 2566

รายงานผลการปฏิบัติตามมาตรการป้องกันและแก้ไขผลกระทบสิ่งแวดล้อมและมาตรการติดตามตรวจสอบคุณภาพสิ่งแวดล้อม
โครงการ อีสท์ โคสท์ ไอซ์ย়েন วิลล่าส์
ระยะดำเนินการ ระหว่างเดือน กุมภาพันธ์ - มีนาคม 2566

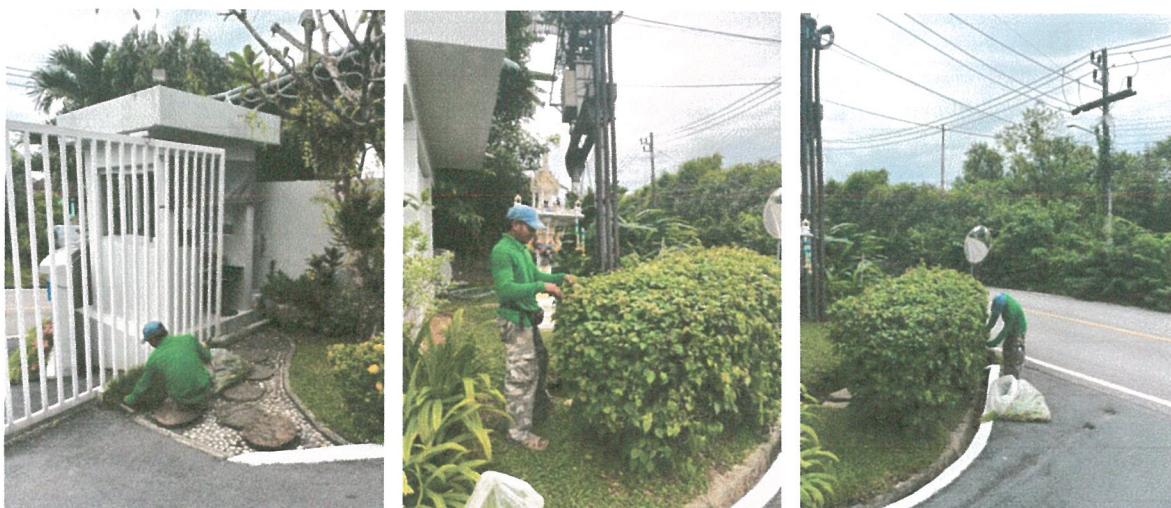
2.2. ห้าม弋การซึ่วภานุญาติ โครงการ อีสท์ โคสท์ โอลิมปิก วิลล่าส์ <ul style="list-style-type: none"> - นำบ่อคืนในสีเบื้องต้นมา ก่อนระบายน้ำยังบ่อเก็บน้ำและนำไปรีด น้ำด้วยเครื่องกรองและน้ำรีดจะหมด - จัดตั้งที่สีเขียวที่มีพืชพรรณเติบโตประมาณร้อยละ 70 ของพื้นที่ ซึ่งเป็นมาตรฐานที่ดีเป็นอย่างดี 	<ul style="list-style-type: none"> - โครงการได้ติดตั้งระบบบำบัดน้ำเสียแบบเติมอากาศเพื่อตัดก่อความสกปรก (BOD) ก่อนระบายน้ำที่สู่โครงการ - โครงการได้ดำเนินการจัดตั้งรีดพื้นที่สีเขียวไว้ตามมาตรฐานที่กำหนด และได้จัดจ้างบริษัทเหลือเชื่อ ตามดูแลสวนโดย แหล่งความสัมภានด้วยการรักษาพื้นที่สีเขียวภายในโครงการ โดยมีแผนการปฏิบัติงาน สัปดาห์ละ 3 วัน แบ่งครึ่ง ทุกวันอังคาร วันพุธที่สุดต่อไป 	<ul style="list-style-type: none"> - โครงการได้ติดตั้งระบบบำบัดน้ำเสียแบบเติมอากาศเพื่อตัดก่อความสกปรก (BOD) ก่อนระบายน้ำที่สู่โครงการ - โครงการได้ดำเนินการจัดตั้งรีดพื้นที่สีเขียวไว้ตามมาตรฐานที่กำหนด และได้จัดจ้างบริษัทเหลือเชื่อ ตามดูแลสวนโดย แหล่งความสัมภានด้วยการรักษาพื้นที่สีเขียวภายในโครงการ โดยมีแผนการปฏิบัติงาน สัปดาห์ละ 3 วัน แบ่งครึ่ง ทุกวันอังคาร วันพุธที่สุดต่อไป 	<ul style="list-style-type: none"> - รูปภาพที่ 2.8 ระบบบำบัดน้ำเสีย - รูปภาพที่ 2.9 ระบบทรายน้ำ - รูปภาพที่ 2.1 พื้นที่สีเขียว - รูปภาพที่ 2.2 งานดูแลสวน - เอกสารแนบท้ายที่ 5 บันทึกการดูแลงาน

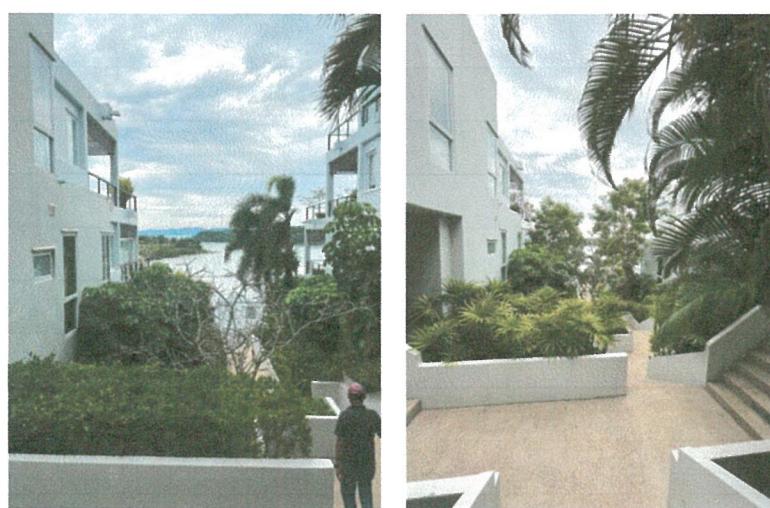
รูปภาพที่ 2.3 อาคารภายในโครงการ

3.1. การใช้เชื้อเพลิง (ต่อ)	3.1.3. เขตพักอาศัยและมาตรฐานการศึ่งคุณภาพสิ่งแวดล้อม	-	-	รูปภาพที่ 2.3 พื้นที่ใช้สอยโดยตรง
โครงการ อีสท์ โคสต์ โซล่าส์	(1) โครงการจัดตั้งในบริเวณที่ 2 ให้ไม่ได้พำนักอาศัยอพาร์ทเม้นต์ เกิน 12 เมตร และต้องมีพื้นที่วางอัมปาราจางสิ่งปลูกสร้างไม่น้อยกว่าร้อยเมตร 30 ของพื้นที่ดินที่ขออนุญาตก่อสร้าง อาคารนั้น โครงการมีความสูง 7.9 เมตร มีที่วางอัมปาราจางสิ่งปลูกสร้างร้อยเมตร 68 ตั้งนั้น กำไรใช้ประโยชน์พื้นที่ของโครงการจึงลดลงตามประมาณการระหว่างที่อยู่อาศัยและที่พัก	ไม่มีมาตรฐานการกำกับดูแล	-	รูปภาพที่ 2.3 พื้นที่ใช้สอยโดยตรง
โครงการ อีสท์ โคสต์ โซล่าส์ (ต่อขยาย)	(1) โครงการจัดตั้งในบริเวณที่ 2 ให้ไม่ได้พำนักอาศัยอพาร์ทเม้นต์ เกิน 12 เมตร และต้องมีพื้นที่วางอัมปาราจางสิ่งปลูกสร้างไม่น้อยกว่าร้อยเมตร 30 ของพื้นที่ดินที่ขออนุญาตก่อสร้าง อาคารนั้น โครงการมีความสูง 10.3 เมตร มีที่วางอัมปาราจางสิ่งปลูกสร้างร้อยเมตร 51.03 ตั้งนั้น กำไรใช้ประโยชน์พื้นที่ของโครงการจึงลดลงตามประมาณการระหว่างที่อยู่อาศัยและที่พัก	ไม่มีมาตรฐานการกำกับดูแล	-	รูปภาพที่ 2.3 พื้นที่ใช้สอยโดยตรง

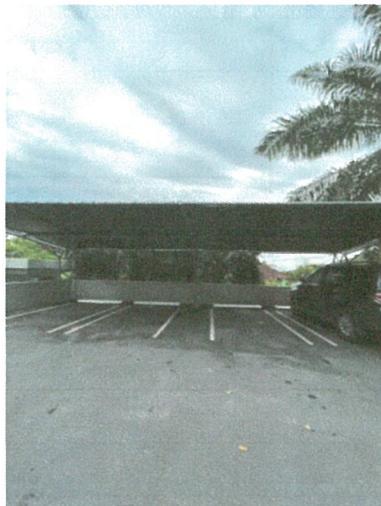
รูปภาพที่ 2.4 พื้นที่จอดรถ

<p>3. ดูแลค่าใช้จ่ายเบ็ดเตล็ดสำหรับอพาร์ทเม้นท์และห้องพัก</p> <p>(1) ติดตั้งเครื่องหมายจราจรเข้า-ออก และที่จอดรถ</p> <p>(2) จัดทำหน้าที่อำนวยความสะดวกทางกายภาพให้กับผู้พิการเข้า-ออก และที่จอดรถ</p> <p>(3) จัดตั้งจุดจอดรถสำหรับคนพิการและคนทั่วไป</p> <p>3.2. การเฝ้าระวังและดูแลความปลอดภัย</p> <p>(1) ติดตั้งกล้องวงจรปิดและจัดตั้งเจ้าหน้าที่เฝ้าระวัง</p> <p>(2) จัดตั้งห้องน้ำสำหรับผู้พิการและคนทั่วไป</p> <p>(3) จัดตั้งห้องน้ำสำหรับผู้พิการและคนทั่วไป</p>	<p>ผลการดำเนินการป้องกันและแก้ไข</p> <p>ผลการดูแลความปลอดภัย</p> <p>ผลการเฝ้าระวังและดูแลความปลอดภัย</p> <p>ผลการเฝ้าระวังและดูแลความปลอดภัย</p> <p>ผลการเฝ้าระวังและดูแลความปลอดภัย</p> <p>ผลการเฝ้าระวังและดูแลความปลอดภัย</p>	<p>ปัญหา บุปผาระค ที่มีสารเคมีปฏิกัด</p> <p>ตามมาตรฐานทางภาคฤดูร้อน</p> <p>ปัญหา เจ้าหน้าที่รักษาความปลอดภัย</p> <p>ปัญหา โครงสร้างที่ชำรุดเสื่อมสภาพ</p> <p>ปัญหา โครงสร้างที่ชำรุดเสื่อมสภาพ</p> <p>ปัญหา โครงสร้างที่ชำรุดเสื่อมสภาพ</p>	<p>รุ่งประภาพที่ 2.5 เจ้าหน้าที่รักษาความปลอดภัย</p> <p>รุ่งประภาพที่ 2.5 เจ้าหน้าที่รักษาความปลอดภัย</p> <p>รุ่งประภาพที่ 2.5 เจ้าหน้าที่รักษาความปลอดภัย</p> <p>รุ่งประภาพที่ 2.4 พื้นที่จอดรถ</p> <p>รุ่งประภาพที่ 2.6 ทางเข้า-ออก</p> <p>รุ่งประภาพที่ 2.4 พื้นที่จอดรถ</p>

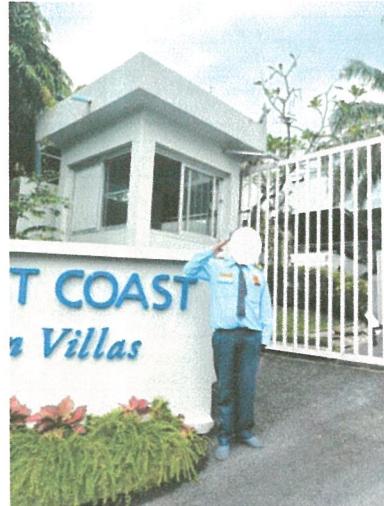
รูปภาพที่ 2.5 เจ้าหน้าที่รักษาความปลอดภัย

1. การคุณภาพของน้ำ	1.1 การคำนวณค่าสัดส่วนของสารเคมีในน้ำร่างกายออกไซด์ออกไซด์เจล ตามเกณฑ์	- โครงการเมืองเจ้าหน้าที่รักษาความปลอดภัยประจำจุดทางเข้า-ออก โครงการเพื่ออำนวยความสะดวกและดูแลผู้เข้าใช้บริการ	-	รุ่งปภาพที่ 2.5 เจ้าหน้าที่รักษาความปลอดภัย

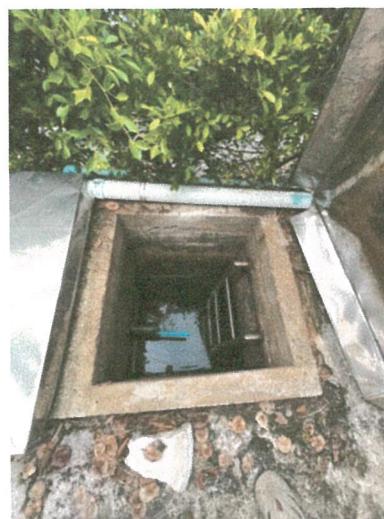
รูปภาพที่ 2.7 ถังเก็บน้ำใต้ดิน

(1) จัดตั้งเก็บบ้านพักเดินทาง 2 ถูกบานาค์เมือง จำนวน 16 ถัง	- โครงการได้จัดตั้งเก็บบ้านพักเดินทาง 2 ถูกบานาค์เมือง จำนวน 16 ถัง และจัดตั้งเก็บบ้านพักเดินทาง 6 ถูกบานาค์เมือง จำนวน 6 ถัง	- โครงการได้จัดตั้งเก็บบ้านพักเดินทาง 2 ถูกบานาค์เมือง จำนวน 16 ถัง และจัดตั้งเก็บบ้านพักเดินทาง 6 ถูกบานาค์เมือง จำนวน 6 ถัง	- โครงการได้จัดตั้งเก็บบ้านพักเดินทาง 2 ถูกบานาค์เมือง จำนวน 16 ถัง และจัดตั้งเก็บบ้านพักเดินทาง 6 ถูกบานาค์เมือง จำนวน 6 ถัง	- โครงการได้จัดตั้งเก็บบ้านพักเดินทาง 2 ถูกบานาค์เมือง จำนวน 16 ถัง และจัดตั้งเก็บบ้านพักเดินทาง 6 ถูกบานาค์เมือง จำนวน 6 ถัง	รูปภาพที่ 2.7 ถังเก็บบ้านพักเดินทาง

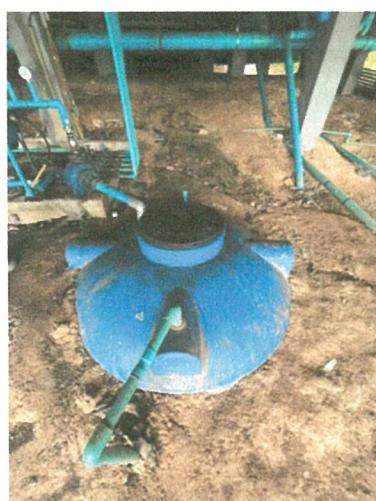
รูปภาพที่ 2.8 ระบบบำบัดน้ำเสียภายในโครงการ

3. ดูแลค่ากำรใช้ประชุมเชิงรุกและชี้แจงข้อมูล	-	-	-	-
3.5. การจัดการฐานเสียง	-	-	-	-
(1) ติดตั้งระบบบำบัดน้ำเสียแบบเติมอากาศที่ถูกต่อความสมดุลอากาศ (BOD) ให้เหลือ 20 มก./ล. ก่อนระบายน้ำผ่านทางส่วนไปรัตน์ต้นแม่น้ำ	- โครงการได้ติดตั้งระบบบำบัดน้ำเสียแบบเติมอากาศ เพื่อบรรเทาค่าความสกปรก (BOD) ก่อนระบายน้ำผ่านทางส่วนต่อไปของระบบบำบัดน้ำเสีย พร้อมทั้งมีทีมซึ่งทำงานอยู่ตลอดเวลาสนับสนุน และบำรุงรักษาระบบไปให้มีประสิทธิภาพในการบำบัดน้ำเสียอย่างต่อเนื่อง หากพบการชำรุดเสียหาย เร่งดำเนินการแก้ไขทันที	- โครงการรับภาระค่าใช้จ่าย ในการซื้อตัวแทนที่มีความสามารถในการรับภาระค่าใช้จ่าย แต่ต้องดำเนินการในส่วนของตัวแทนที่มีความสามารถที่น้อยลง จึงทำให้ต้องจ่ายค่าใช้จ่ายเพิ่มเป็นประจำ หากต้องก่อจราحتามที่มีค่าใช้จ่ายมาก จะดำเนินการสูบทະกอนในทันที	-	-

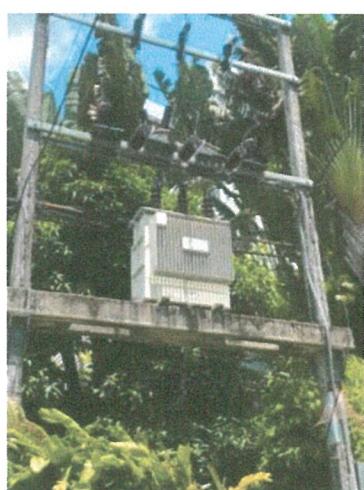
รูปภาพที่ 2.11 หม้อแปลงไฟฟ้า

3.7. ไฟฟ้า	<ul style="list-style-type: none"> - ติดตั้งหม้อแปลงขนาด 350 KVA ก้อนจ่ายไฟฟ้าไปยังแหล่งพลังงานเชิงพาณิชย์ จำนวน 7 แห่ง จำนวน 10 โภต然是การติดตั้งหม้อแปลง ก้อนจ่ายไฟฟ้า ยังส่วนต่างๆ ของโครงการ และต้องใช้จ่ายในการซ่อมแซมและบำรุงรักษาอย่างต่อเนื่อง - เศรษฐกิจดูปการและพื้นาทีทางที่เป็นชนิดประดับตกงาน 	<ul style="list-style-type: none"> - โครงการได้ดำเนินการติดตั้งหม้อแปลง ก้อนจ่ายไฟฟ้า ยังส่วนต่างๆ ของโครงการ และต้องใช้จ่ายในการซ่อมแซมและบำรุงรักษาอย่างต่อเนื่อง

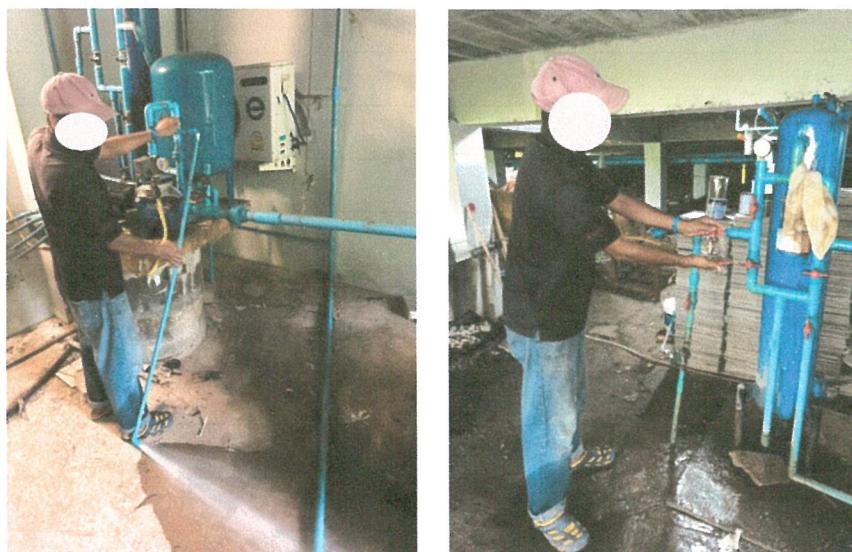
รูปภาพที่ 2.14 งานซ่อมบำรุงระบบสาธารณูปโภค

2. การใช้ชีวิตรักษาสิ่งแวดล้อม	2.1 การจ่ายน้ำและเส้นท่อให้โดยไม่ถูกนำไปใช้เป็นทางเดินท่อระบายน้ำ ให้แก่ชุมชนที่	- โครงการเมืองเจ้าหน้าที่รักษาความปลอดภัยประจำจุดทางเข้า-ออก โครงการเพื่ออำนวยความสะดวกและดูแลผู้เข้าใช้บริการ	-	รุ่งปภาพที่ 2.14 งานซ่อมบำรุงระบบสิ่งแวดล้อม โครงการบ้านเรือนที่ 8 การตรวจสอบ

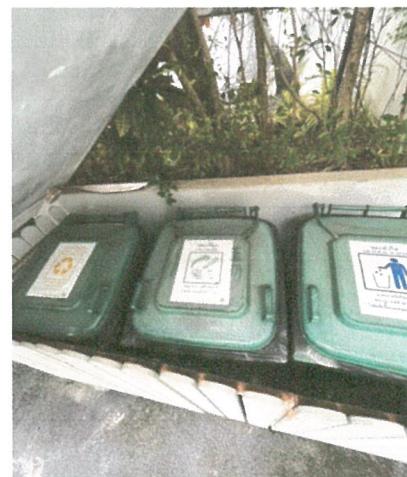
รูปภาพที่ 2.15 ถังขยะภายในโครงการ

<table><tr> <th style="text-align: center;">รายการที่ประเมิน</th><th style="text-align: center;">มาตรฐานด้านคุณภาพสิ่งแวดล้อมที่ได้รับผลกระทบ</th><th style="text-align: center;">ผู้ดูแลโครงการที่รับผิดชอบ และภาระ</th><th style="text-align: center;">ปัญหา อุปสรรค ที่มีผลกระทบปฏิบัติ ตามมาตรฐานด้านคุณภาพสิ่งแวดล้อม</th><th style="text-align: center;">วิธีการ</th></tr><tr> <td style="text-align: center;">3.6. การจัดการภัยสูงฝอย</td><td style="text-align: center;"> (1) จุดที่มีขยะขนาด 120 ลิตร จำนวน 2 ถัง/ห้อง แยกเป็นขยะ เปียกและขยะแห้ง รองรับขยะได้ ตามประสิทธิภาพ 10 วัน ฝ้าบดมีติดตั้ง วางไว้บริเวณบันไดของตัวตึก ภายนอกห้องน้ำ </td><td style="text-align: center;"> โครงการปฏิบัติตามมาตรการป้องกันและแก้ไข ผู้ดูแลห้องประชุมและภาระ </td><td style="text-align: center;">-</td><td style="text-align: center;">รูปภาพที่ 2.15 ถังขยะภายในโครงการ</td></tr><tr> <td style="text-align: center;"></td><td style="text-align: center;"> (2) จุดที่พักของรถมอเตอร์ไซด์ จำนวน 2 ถัง แยกเป็นขยะเปียก 2 ถัง และเศษขยะแห้ง 2 ถัง จำนวน 4 ถัง แยกเป็นถังขยะเปียก 1 ถัง และถังขยะแห้ง 1 ถัง ฝ้าบดมีติดตั้ง รองรับขยะได้ 960 ลิตร รองรับระยะเวลา 5 วัน </td><td style="text-align: center;"> โครงการปฏิบัติตามมาตรการ ผู้ดูแลห้องน้ำ </td><td style="text-align: center;">-</td><td style="text-align: center;">รูปภาพที่ 2.15 ถังขยะภายในโครงการ</td></tr><tr> <td style="text-align: center;"></td><td style="text-align: center;"> (3) บรรทุกภัตตาคารสำหรับจอดที่ติดต่อกัน จำนวน 2 ถัง จุดเดียวกันและสามารถเข้ากันสนิทกันได้ จัดเก็บขยะในถังตามกำหนดเวลา แต่ละเมื่อ 1 วัน สำหรับห้องน้ำ </td><td style="text-align: center;"> โครงการปฏิบัติตามมาตรการ ผู้ดูแลห้องน้ำ </td><td style="text-align: center;">-</td><td style="text-align: center;">รูปภาพที่ 2.15 ถังขยะภายในโครงการ</td></tr></table>
