### รูปแสดงการปฏิบัติตามมาตรการป้องกันและแก้ไขผลกระทบสิ่งแวดล้อม

โครงการอาคารชุด THE RVERA OCEAN DRIVE

ดำเนินการโดย นิติบุคคลอาคารชุด เดอะ ริเวอร์รา โอเชียน ไดรฟ์

ระหว่างเดือนพฤษภาคม - ธันวาคม พ.ศ.2566

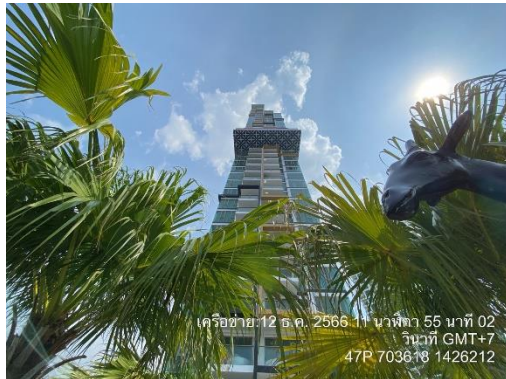
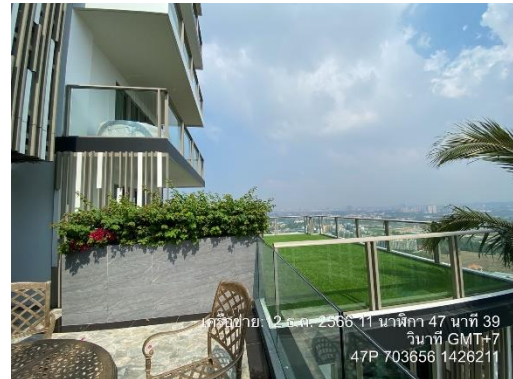
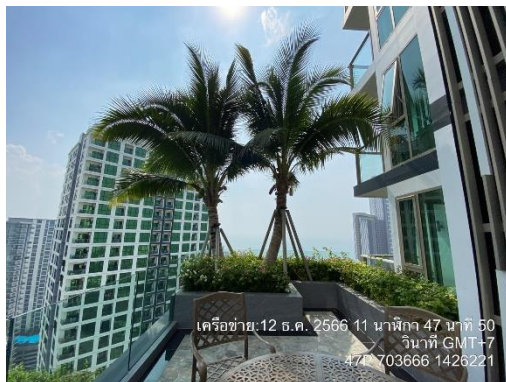
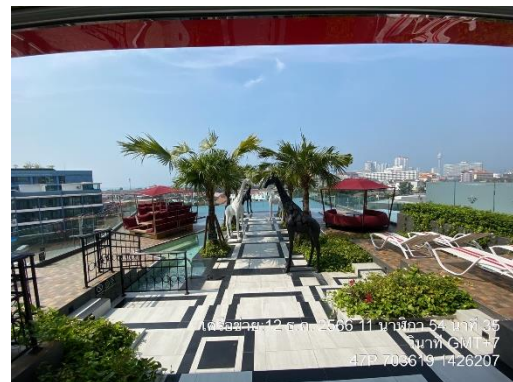
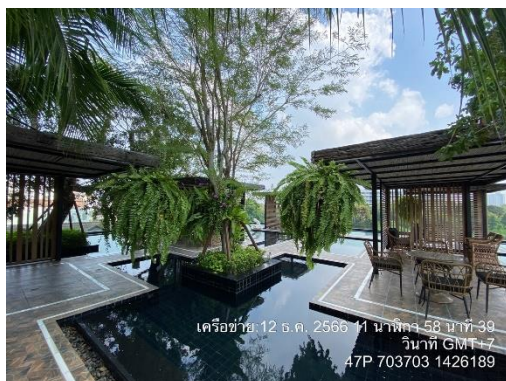
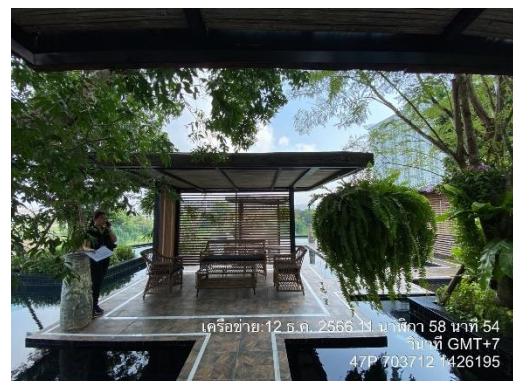
รูปที่ 1 พื้นที่สีเขียว

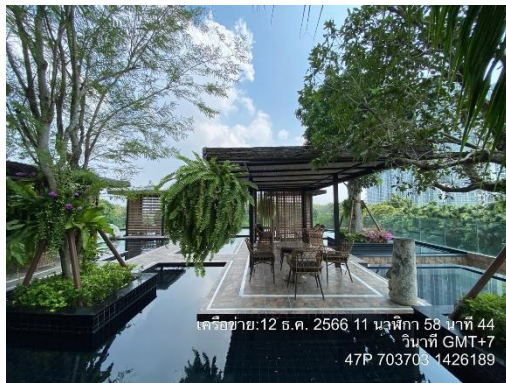
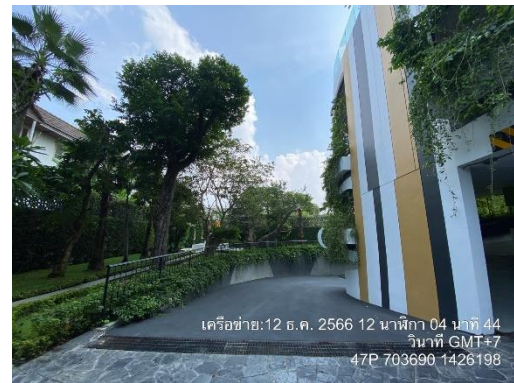
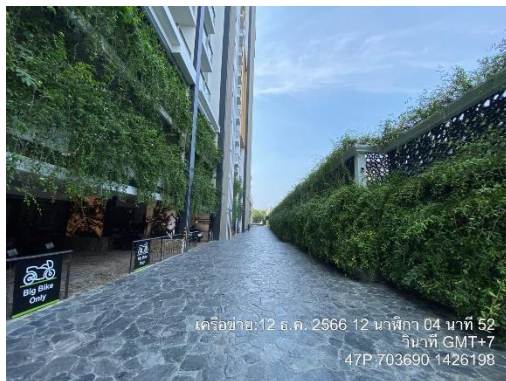
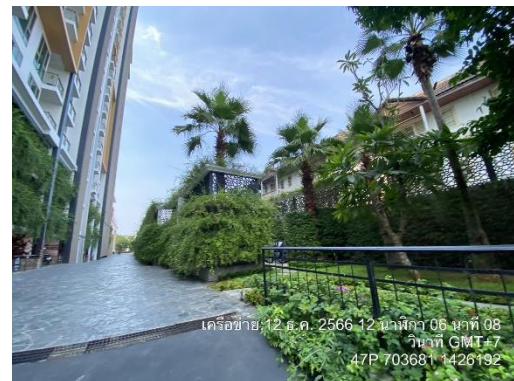
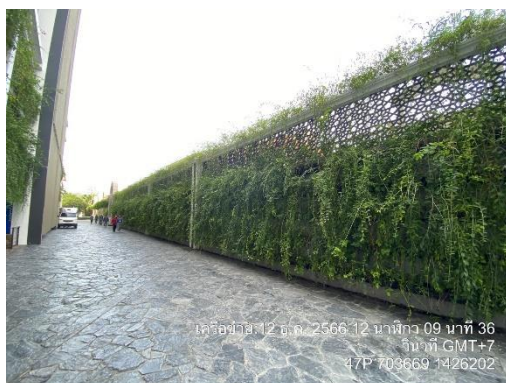
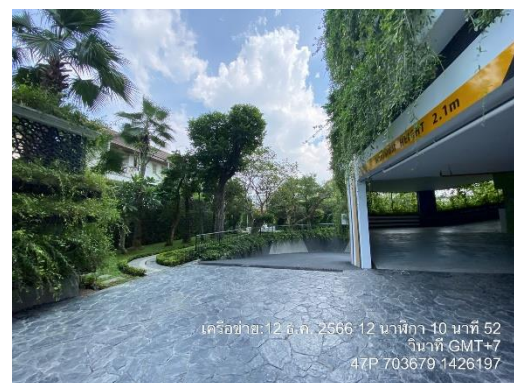
รูปที่ 1 พื้นที่สีเขียว (ต่อ)

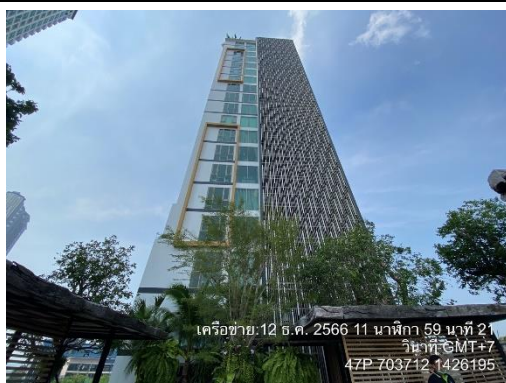
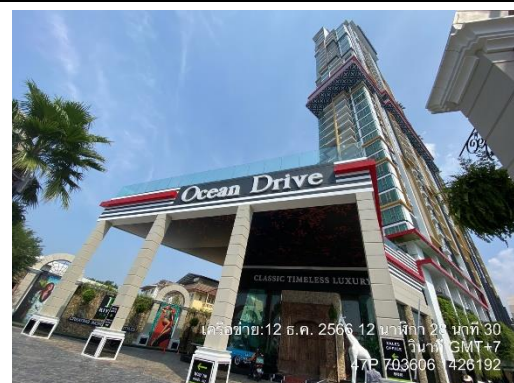
รูปที่ 2 สภาพปัจจุบัน ณ เดือนธันวาคม พ.ศ.2566

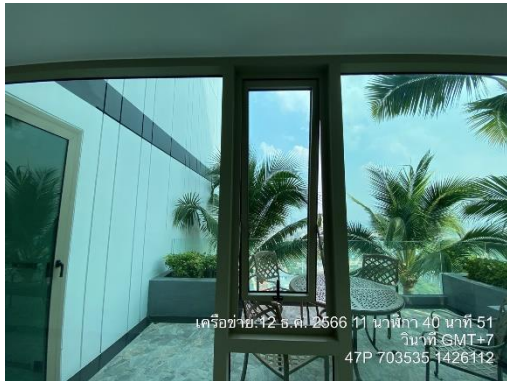
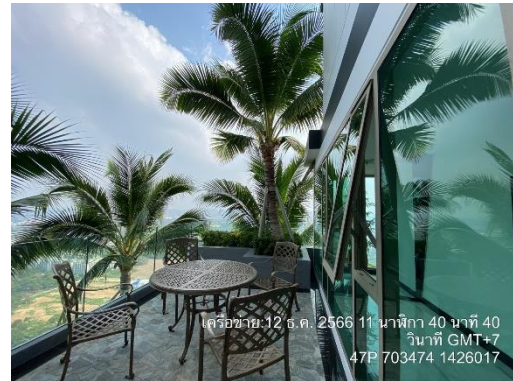
รูปที่ 3 เปิดหน้าต่างระบายอากาศ

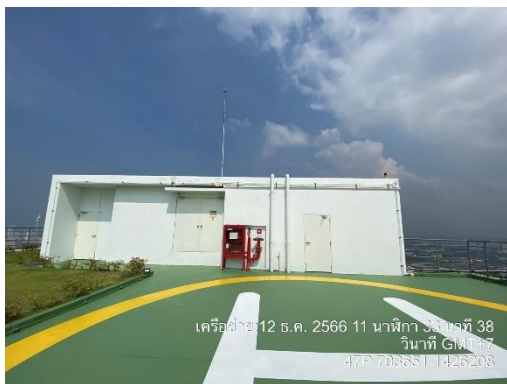
รูปที่ 4 ถังสำรองน้ำใช้

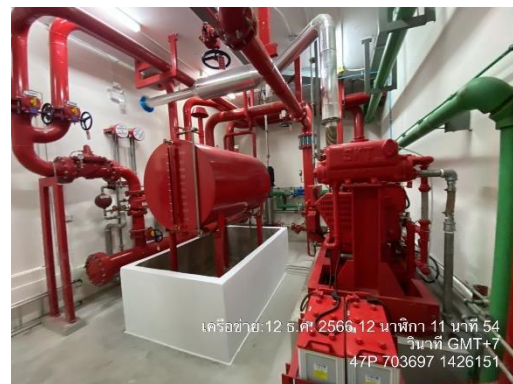
รูปที่ 5 สำรองน้ำดับเพลิง

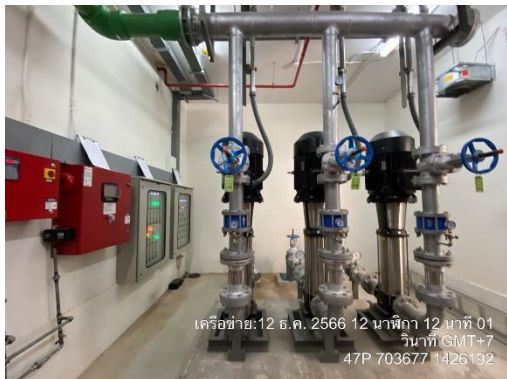
รูปที่ 6 ระบบเครื่องสูบน้ำประปา

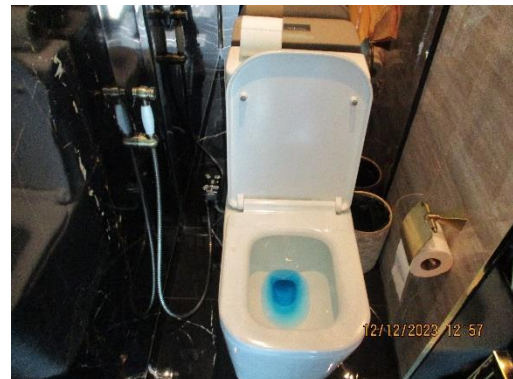
รูปที่ 7 ผลิตภัณฑ์ที่ประหยัดน้ำ

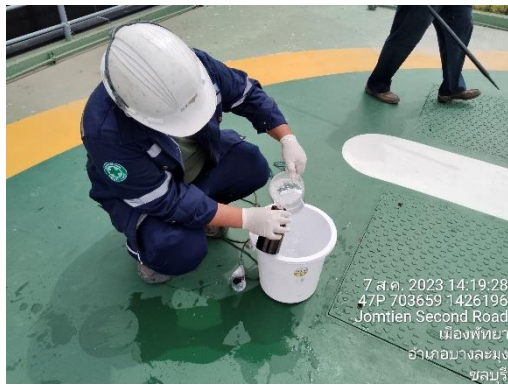
รูปที่ 8 เจ้าหน้าที่ตรวจคุณภาพน้ำใช้

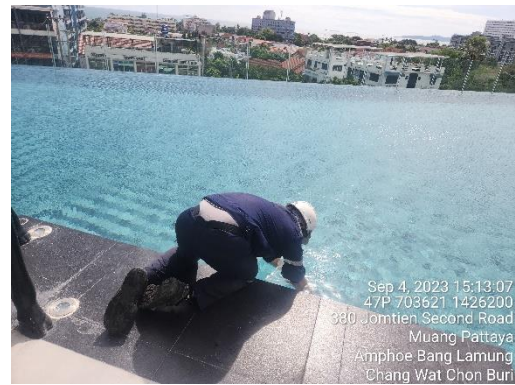
รูปที่ 9 เจ้าหน้าที่ตรวจคุณภาพน้ำสระว่ายน้ำ

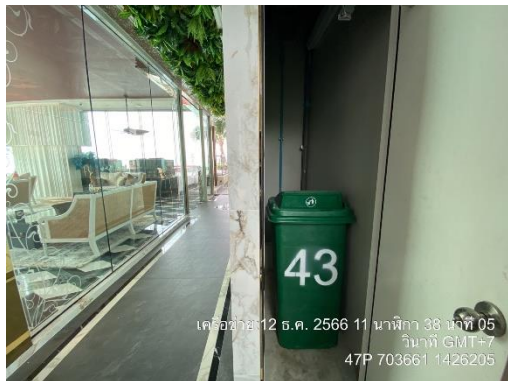
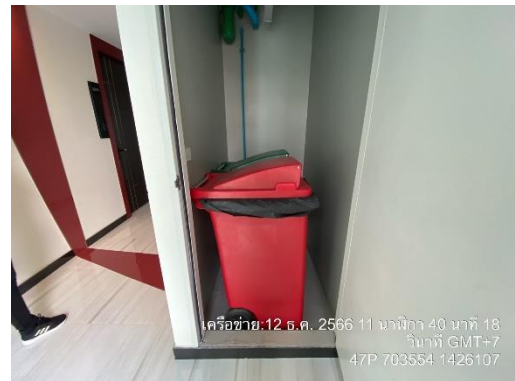
รูปที่ 12 ห้องพักขยะประจำชั้น

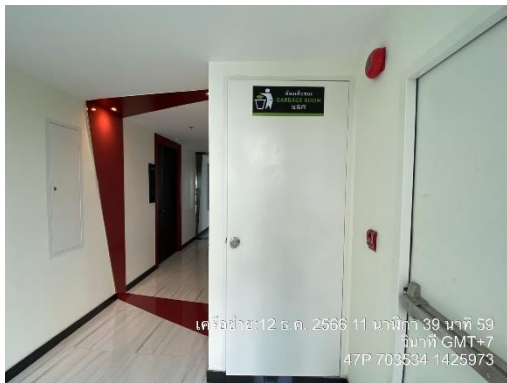
รูปที่ 12 ห้องพักขยะประจำชั้น (ต่อ)

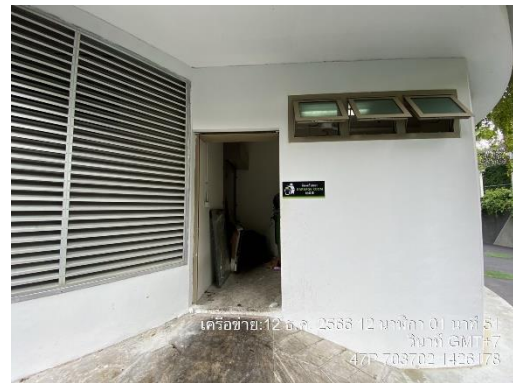
รูปที่ 13 ห้องพักขยะรวม

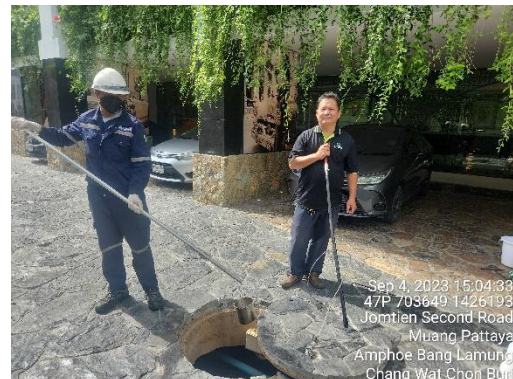
รูปที่ 16 เจ้าหน้าที่ตรวจคุณภาพน้ำในบ่อดักขยะ

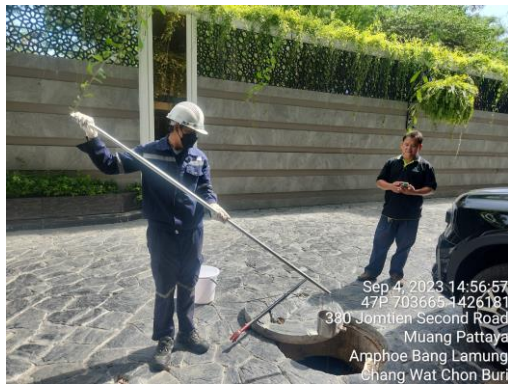
รูปที่ 17 เจ้าหน้าที่ตรวจสอบคุณภาพน้ำในบ่อตกไขมัน

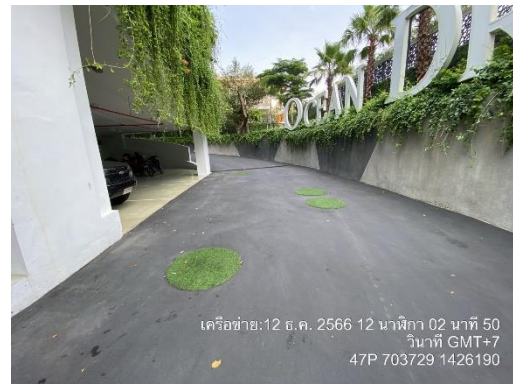
รูปที่ 18 ระบบบำบัดน้ำเสีย

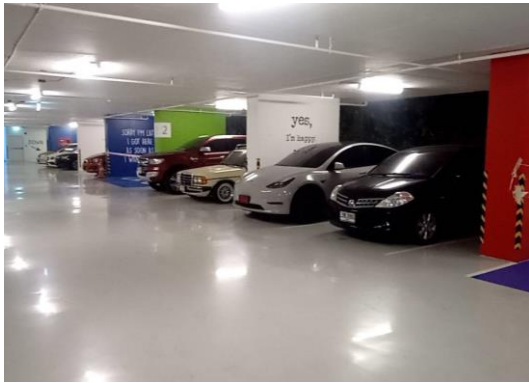
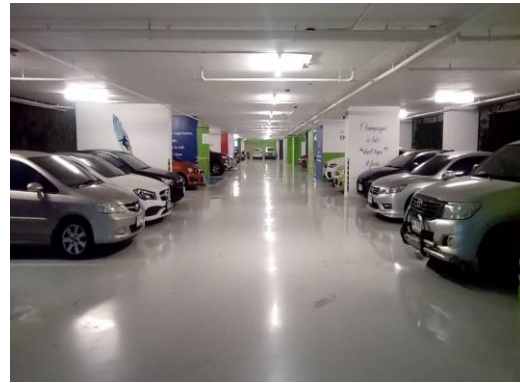
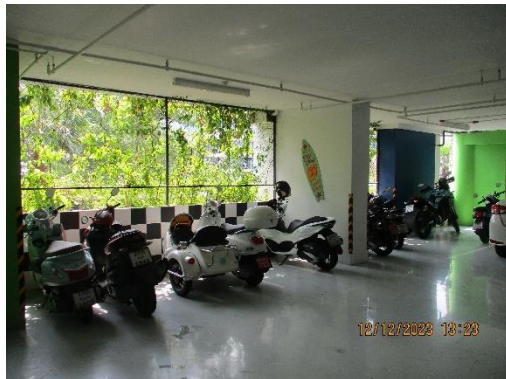
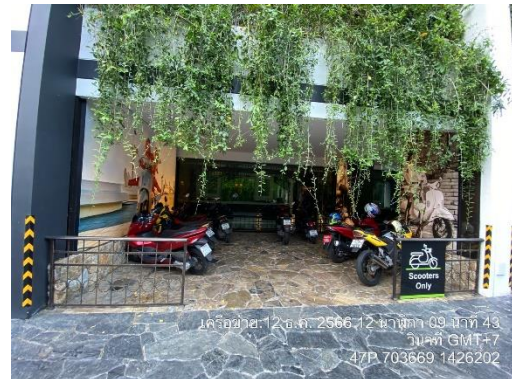
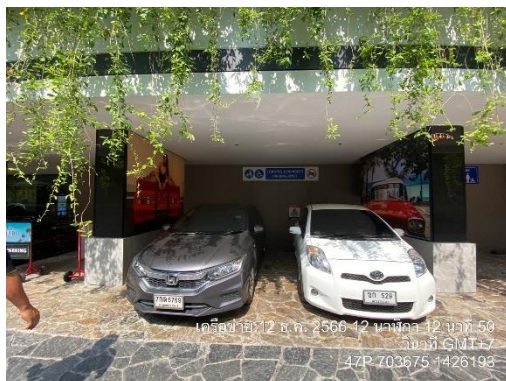
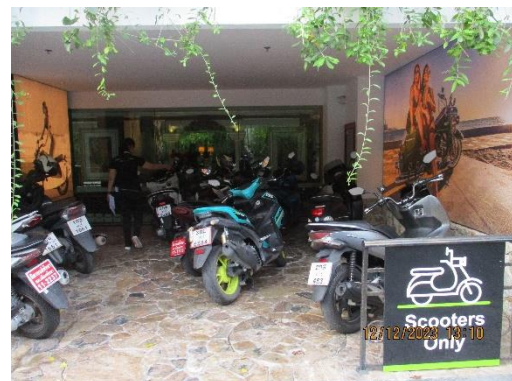
รูปที่ 22 พื้นที่จอดรถ

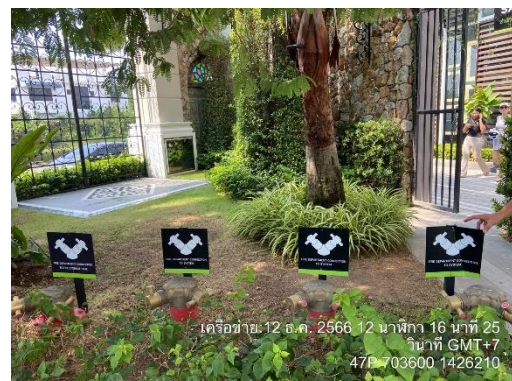
รูปที่ 24 หัวรับน้ำดับเพลิง

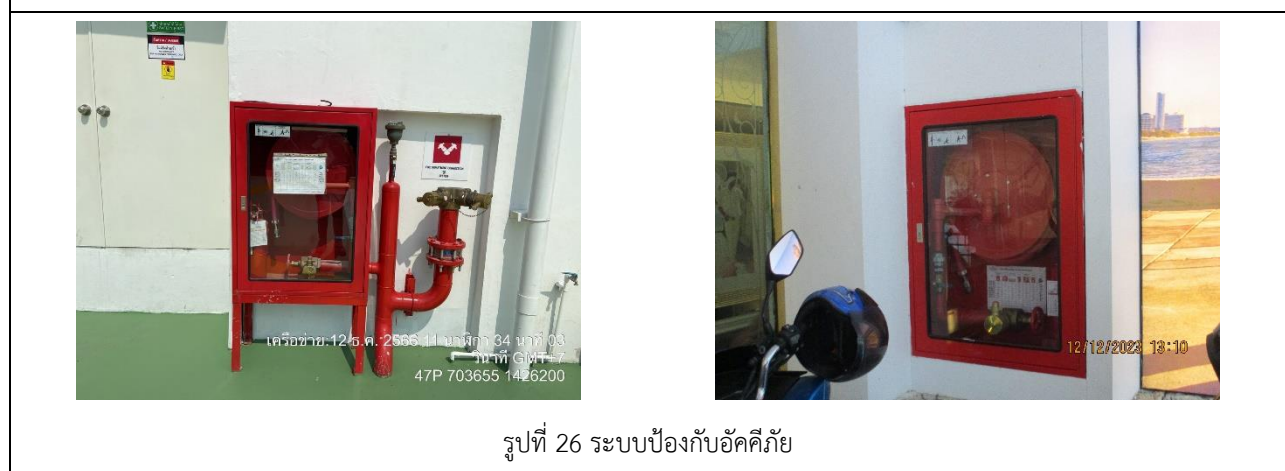
รูปที่ 26 ระบบป้องกันอัคคีภัย

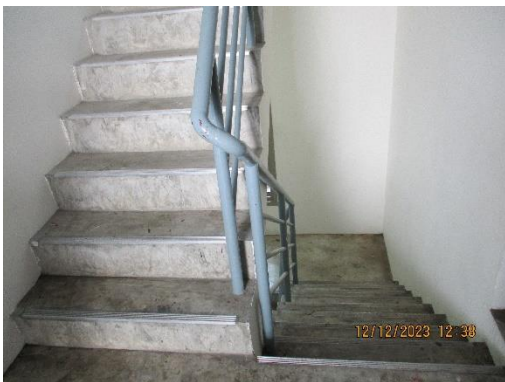
รูปที่ 31 บันไดหนีไฟ

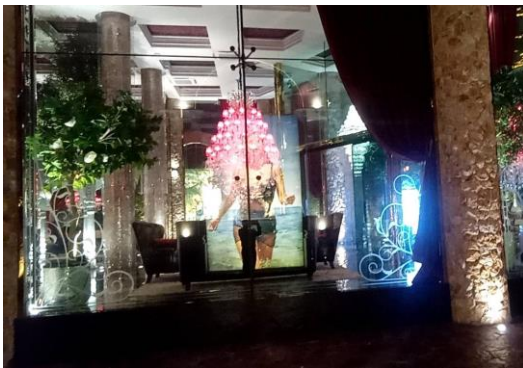
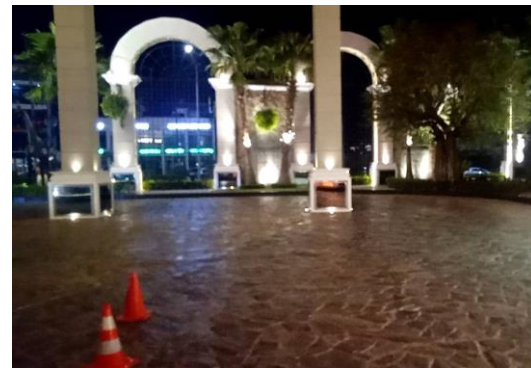
รูปที่ 39 ไฟส่องสว่างในช่วงเวลากลางคืน

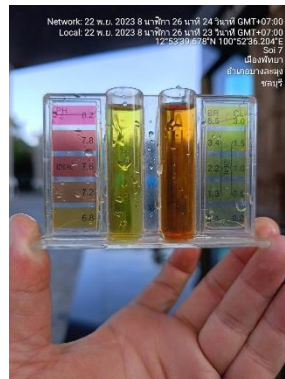
รูปที่ 40 ตรวจวัดค่า pH และคลอรีนสระว่ายน้ำ
