ผลการดำเนินการตามมาตรการป้องกันและแก้ไขผลกระทบสิ่งแวดล้อมและ มาตรการตรวจสอบผลกระทบสิ่งแวดล้อม

โครงการ แมนดอลา คอนโดมิเนียม

ระยะดำเนินการ ระหว่างเดือน กรกฎาคม - ธันวาคม 2566

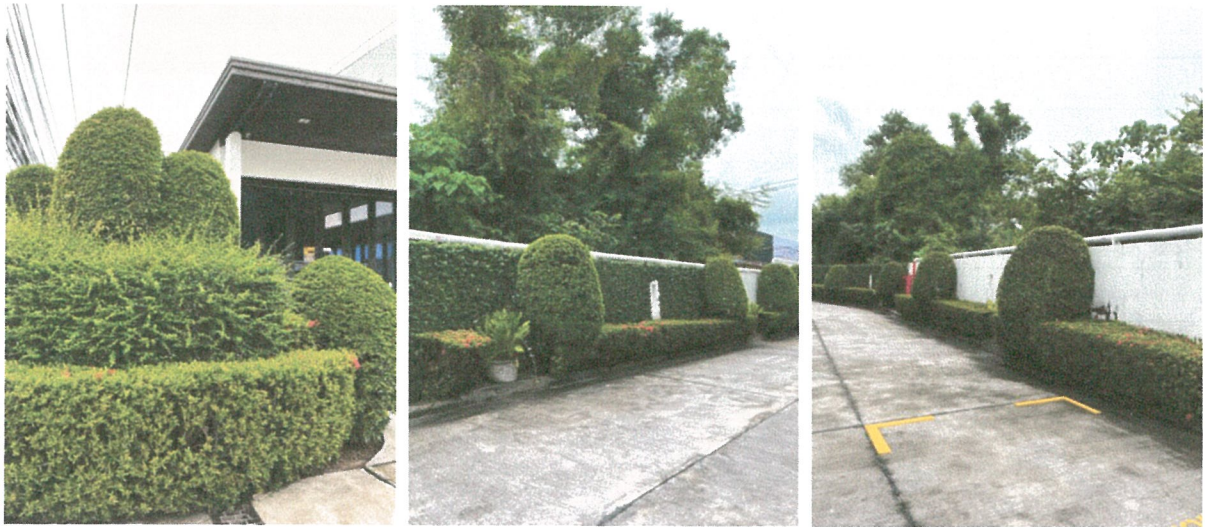
1. ทรัพยากรทางกายภาพ 1.1 สภาพภูมิประเทศ (1) จัดพื้นที่ว่างร้อยละ 54.14 ของพื้นที่โครงการ เพื่อจัดเป็นพื้นที่สีเขียว (2) รักษาภูมิประเทศเดิมไว้ให้มากที่สุด	- โครงการได้จัดพื้นที่ว่างและพื้นที่สีเขียวไว้ตามที่มาตรการกำหนด และยังคงรักษาสภาพภูมิประเทศเดิมไว้ให้มากที่สุด รวมทั้งมีการบำรุงรักษาพื้นที่สีเขียว อยู่ตลอดระยะเวลาที่เปิดดำเนินการ	-	รูปภาพที่ 2.1 พื้นที่สีเขียวภายในโครงการ

1.3 คุณภาพอากาศ (1) จัดให้มีการปลูกต้นไม้บริเวณพื้นที่ว่าง	- โครงการได้จัดให้มีพื้นที่สีเขียวไว้ตามที่มาตรการกำหนด และในปัจจุบันต้นไม้ทั้งหมดภายในโครงการอยู่ในสภาพที่สมบูรณ์สวยงามทั่วบริเวณ ช่วยสร้างความร่มรื่นและช่วยลด ฝุ่นละอองทางอากาศที่เกิดขึ้นได้เป็นอย่างดี	-	รูปภาพที่ 2.1 พื้นที่สีเขียวภายในโครงการ

รูปภาพที่ 2.1 พื้นที่สีเขียวภายในโครงการ

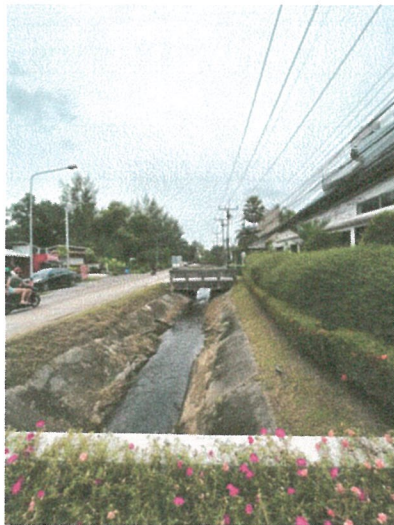
1.2 การชะล้างพังทลายของดิน (1) จัดเตรียมระบบระบายน้ำในโครงการ โดยรวบรวมน้ำฝนจากหลังคา จากพื้น และจากถนนลงท่อระบายน้ำของโครงการ ก่อนออกสู่คลองสาธารณะประโยชน์ (2) พื้นที่สีเขียวที่มีพืชคลุมดินกว่าร้อยละ 43.17 ของพื้นที่ ที่ช่วยสร้างความชุ่มชื้นและดูดซับน้ำฝน	- โครงการได้มีการรวบรวมน้ำฝนจากหลังคา จากพื้นและจากถนน ลงสู่ท่อระบายน้ำของโครงการ ก่อนปล่อยออกสู่คลองสาธารณะประโยชน์ด้านหน้าโครงการ - โครงการมีการปลูกพืชคลุมดินตามที่มาตรการกำหนด เพื่อช่วยสร้างความชุ่มชื้นและช่วยดูดซับน้ำฝนของโครงการ	-	รูป ภาพ ที่ 2.2 คลองสาธารณะประโยชน์ด้านหน้าโครงการ รูปภาพที่ 2.1 พื้นที่สีเขียวภายในโครงการ

รูปภาพที่ 2.2 คลองสาธารณะประโยชน์ด้านหน้าโครงการ

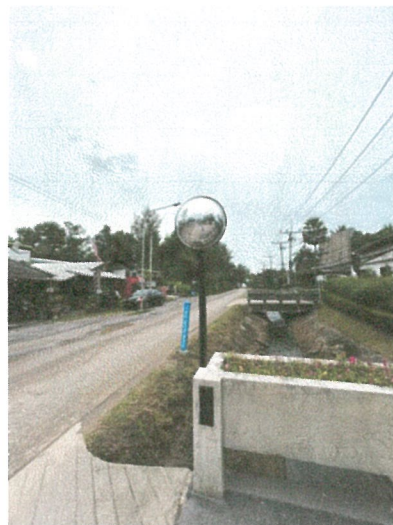
3.2 การคมนาคมขนส่ง (1) ติดตั้งเครื่องหมายจราจรทางเข้า-ออก และที่จอดรถ (2) จัดเจ้าหน้าที่อำนวยความสะดวก บริเวณทางเข้า-ออก และที่จอดรถ (3) ห้ามจอดรถตรงทางเข้า-ออกโครงการ และให้เส้นทาง (4) จัดให้มีที่จอดรถยนต์ภายนอกอาคาร ซึ่งจอดรถยนต์ได้ 27 คัน เป็นที่จอดรถยนต์แบบตั้งฉากกับถนน โดยที่จอดรถ 1 คัน กว้างและยาว 2.5 และ 5 เมตร ตามลำดับ	- โครงการมีการติดตั้งเครื่องหมายจราจรทางเข้า-ออก และจัดให้มีเจ้าหน้าที่รักษาความปลอดภัย คอยควบคุมดูแลเรื่องการจราจรและการจอดรถบริเวณทางเข้า-ออก และให้เส้นทางด้านหน้าโครงการ ซึ่งโครงการได้จัดให้มีพื้นที่สำหรับจอดรถจำนวน 28 คัน เป็นที่จอดรถยนต์แบบตั้งฉากกับถนน แต่ละห้องชุดจะมีที่จอดรถประจำ จำนวน 1 คัน/ห้องชุด	-	รูปภาพที่ 2.5 ทางเข้า - ออกโครงการ รูปภาพที่ 2.4 พื้นที่สำหรับจอดรถ รูปภาพที่ 2.3 ให้เส้นทางด้านหน้าโครงการ

รูปภาพที่ 2.3 ไฟล์ทางด้านหน้าโครงการ

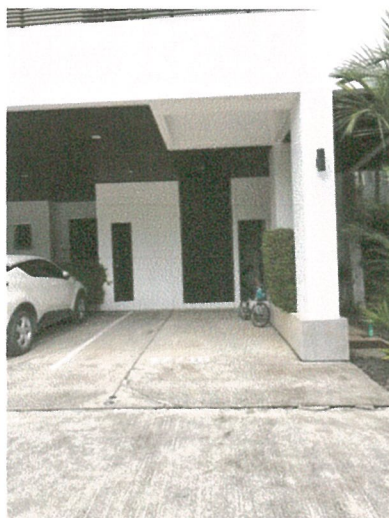
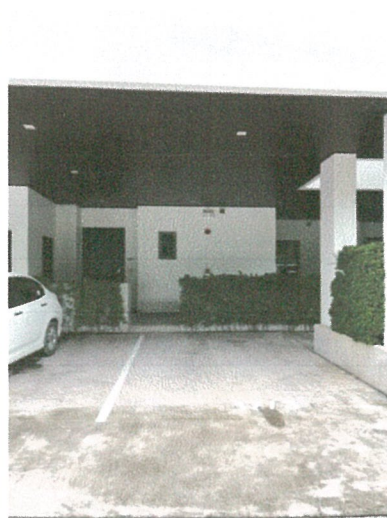
รูปภาพที่ 2.4 พื้นที่สำหรับจอดรถ

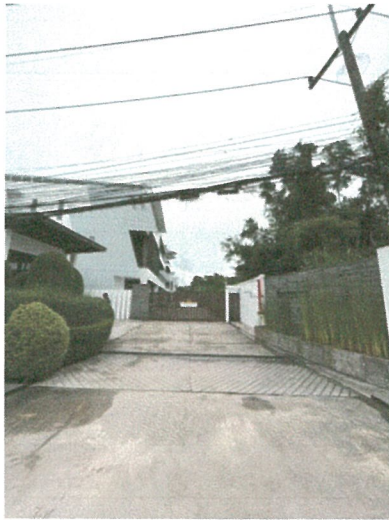
รูปภาพที่ 2.5 ทางเข้า-ออกโครงการ

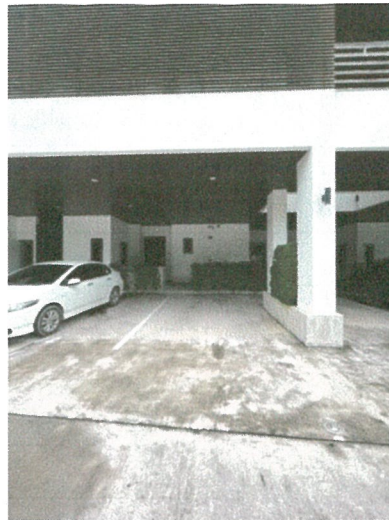
<p>4.6 ทัศนียภาพ</p> <p>(1) จัดพื้นที่สีเขียวบริเวณที่ว่าง ซึ่งช่วยลดความดังจากโครงสร้างของอาคาร และลดผลกระทบด้านทัศนียภาพของผู้ที่สัญจรไปมา</p> <p>(2) ใช้สีหลังคาและตัวอาคาร ที่มีความกลมกลืนกับสภาพแวดล้อมโดยรอบ</p>	<p>- โครงการมีการจัดพื้นที่สีเขียวไว้ตามที่มาตรการกำหนดและมีการดูแล บำรุงรักษาอยู่ตลอดระยะเวลาที่เปิดดำเนินการ รวมถึงมีการเลือกใช้สีหลังคาและตัวอาคารเป็นสี Earth Tone ซึ่งมีความกลมกลืนกับสภาพแวดล้อมโดยรอบ จึงสามารถช่วยลดผลกระทบด้านทัศนียภาพของผู้ที่สัญจรไปมา</p>	-	<p>รูปภาพที่ 2.1 พื้นที่สีเขียวภายในโครงการ</p> <p>รูปภาพที่ 2.6 สีของหลังคาและตัวอาคาร</p>

รูปภาพที่ 2.6 สีของหลังและตัวอาคาร

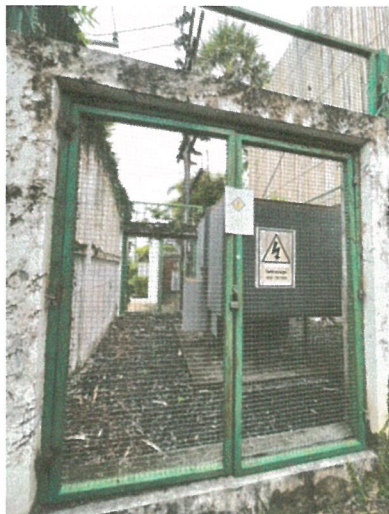
มาตรการป้องกันและแก้ไขผลกระทบสิ่งแวดล้อม	ผลการปฏิบัติตามมาตรการป้องกันและแก้ไขผลกระทบสิ่งแวดล้อม ช่วงดำเนินการ	ปัญหา อุปสรรค ที่ไม่สามารถปฏิบัติ ตามมาตรการและแนวทางแก้ไข	อ้างอิง
<p>3.6 การจัดการขยะมูลฝอย</p> <p>(3) หากเกิดกรณีฉุกเฉินที่รถเก็บขยะของอบต.เชิงทะเล ไม่สามารถเข้ามาเก็บขยะได้ โครงการจะจัดจ้างบริษัทเอกชนที่ขึ้นทะเบียนกับอบต.เชิงทะเล ไว้เข้ามาจัดเก็บขยะชั่วคราว</p>	<p>- สำหรั้บการเก็บขยะมูลฝอย โครงการได้จัดจ้างผู้รับเหมาเอกชน เข้ามาดำเนินการเก็บขยะมูลฝอย 2 วัน /สัปดาห์ เนื่องจากเป็นโครงการขนาดเล็ก มีจำนวนของมูลฝอยไม่ปริมาณน้อย จึงไม่ส่งผลกระทบต่อการจัดการมูลฝอยของโครงการ</p>	-	เอกสารแนบที่ 7 ใบเสร็จมูลฝอย และงานสวน
<p>3.7 ไฟฟ้า</p> <p>โครงการเลือกใช้หม้อแปลง ขนาด 400 kVA จำนวน 1 เครื่อง</p>	<p>- โครงการมีการติดตั้งหม้อแปลงไฟฟ้าขนาด 800 kVA จำนวน 1 เครื่อง และที่ผ่านมามีพบว่า การใช้ไฟฟ้าอยู่ในระดับปกติ</p>	-	<p>รูปภาพที่ 2.7 หม้อแปลงไฟฟ้า</p> <p>เอกสารแนบที่ 8 รายงานการตรวจสอบหม้อแปลงไฟฟ้า และตู้ควบคุมไฟฟ้า</p>

รูปภาพที่ 2.7 หม้อแปลงไฟฟ้า

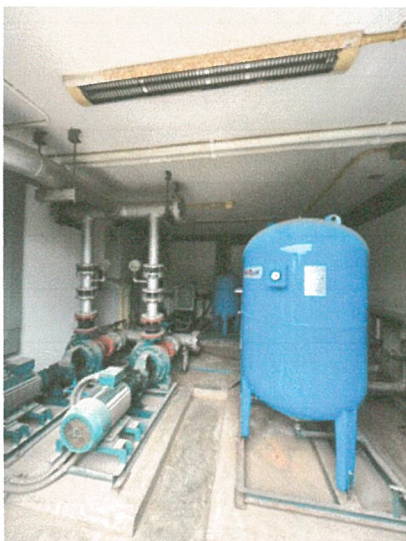
รูปภาพที่ 2.9 ระบบสูบน้ำใช้

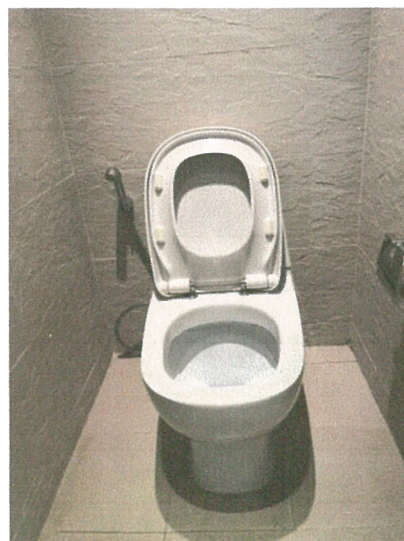
มาตรการป้องกันและแก้ไขผลกระทบสิ่งแวดล้อม	ผลการปฏิบัติตามมาตรการป้องกันและแก้ไขผลกระทบสิ่งแวดล้อม ชั่วคราว	ปัญหา อุปสรรค ที่ไม่สามารถปฏิบัติ ตามมาตรการและแนวทางแก้ไข	อ้างอิง
<p>3.3 การใช้น้ำ</p> <p>(1) ปริมาณน้ำใช้ของโครงการ คาดว่าประมาณ 32 ลูกบาศก์ เซนติเมตร/วัน ปริมาณน้ำใช้สูงสุด 2.99 ลูกบาศก์เมตร/ ชั่วโมง โดยโครงการจะได้รับจากท่อส่งน้ำของการประปา ท้องถิ่นเข้าสู่ท่อจ่ายน้ำใช้ของโครงการและส่งมากักเก็บในบ่อเก็บน้ำใต้ดินขนาด 60 ลูกบาศก์เมตร จำนวน 1 บ่อ บิมา มาเก็บบิมาถังแรงดันที่ตั้งอยู่บนดินใกล้กับอาคารต้อนรับ เพื่อบิมาถังน้ำแจกจ่ายไปในแต่ละส่วนของอาคาร รวม ปริมาณน้ำที่เก็บน้ำของโครงการเท่ากับ 60 ลูกบาศก์เมตร/ วัน โครงการสามารถสำรองน้ำใช้ได้ประมาณ 2 วัน</p> <p>(2) ประชาสัมพันธ์ให้ร่วมกันประหยัดน้ำ</p> <p>(3) ตรวจสอบการแจกจ่ายน้ำและเส้นท่อน้ำให้อยู่ในสภาพดีอยู่เสมอ หากพบว่าชำรุดให้แก้ไขทันที</p> <p>(4) เลือกใช้สุขภัณฑ์ในท่อน้ำประเภทประหยัดน้ำ</p>	<p>โครงการมีบ่อเก็บน้ำใต้ดินขนาด 60 ลูกบาศก์เมตร จำนวน 1 บ่อ เพื่อใช้สำหรับกักเก็บน้ำไว้ใช้ภายในโครงการ ซึ่งมีการออกแบบให้สามารถสำรองน้ำใช้ได้ประมาณ 2 วัน ก่อนจะแจกจ่ายไปในแต่ละส่วนของอาคาร อีกทั้งโครงการ ยังมีการเลือกใช้สุขภัณฑ์ภายในโครงการเป็นแบบประหยัด น้ำ แต่ระยะก่อสร้าง ทำให้โครงการเกิดผลกระทบเรื่องการ ใช้บิมาถังน้ำในระดัปลดต่ำ อีกทั้งยังมีช่างประจำโครงการทำหน้าที่ใน การตรวจสอบการจ่ายน้ำและเส้นท่อน้ำให้อยู่ในสภาพที่ดี หากพบระบบการทำงานของบิมาถังมีปัญหา หรือเส้นท่อน้ำชำรุด เสียหาย จะดำเนินการซ่อมแซมหรือเปลี่ยนใหม่โดยทันที</p>	-	<p>รูปภาพที่ 2.9 ระบบสูบน้ำใช้</p> <p>รูปภาพที่ 2.10 สุขภัณฑ์ประหยัดน้ำ</p> <p>เอกสารแนบที่ 6 ตารางการ ดำเนินงานตรวจสอบและดูแลระบบ ต่างๆในโครงการ</p>

รูปภาพที่ 2.10 สุขภัณฑ์ประหยัคน้ำ

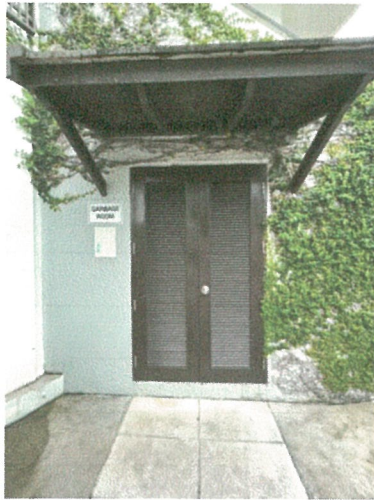
มาตรการป้องกันและแก้ไขผลกระทบสิ่งแวดล้อม	ผลการปฏิบัติตามมาตรการป้องกันและแก้ไขผลกระทบสิ่งแวดล้อม ช่วงดำเนินการ	ปัญหา อุปสรรค ที่ไม่สามารถปฏิบัติตามมาตรการและแนวทางแก้ไข	อ้างอิง
<p>3.6 การจัดการขยะมูลฝอย</p> <p>(1) จัดให้มีถังแยกขนาด 50 ลิตร จำนวน 2 ถังแยกเป็นถังขยะเปียก/ขยะแห้ง และขยะอันตราย ไว้บริเวณโถงบันไดหลักของอาคารชุดชั้นละ 3 จุด โดยในถังขยะรวมจะมีถังขยะขนาด 10 ลิตร จำนวน 1 ถัง/ห้อง ซึ่งเมื่อบ้านจะจัดเก็บขยะจากแต่ละชั้นใส่ถุงดำ โดยแยกเป็นขยะเปียก/ขยะแห้ง และขยะอันตราย แล้วนำไปพักไว้ที่จุดพักขยะรวมบริเวณด้านหน้าอาคาร โดยขยะที่รีไซเคิลได้จะขายให้แก่ร้านรับซื้อของเก่า</p> <p>(2) จุดพักขยะรวมตั้งอยู่ด้านหน้าพื้นที่โครงการใกล้กับถนนซอยเชิงทะเล 14 แยกเป็นถังขยะเปียก และถังขยะแห้ง อย่างละ 2 ถัง ปริมาตรถังละ 240 ลิตร รวมปริมาตรก็เก็บขยะรวมของโครงการ เท่ากับ 960 ลิตร สามารถรองรับขยะทั้งโครงการได้นานประมาณ 3 วัน และทางโครงการจะขอรับความอนุเคราะห์จากองค์การบริหารส่วนตำบลเชิงทะเล ให้เข้ามาเก็บขนไปกำจัดทุกวัน</p>	<p>โครงการได้ติดตามมาตรการป้องกันและแก้ไขผลกระทบสิ่งแวดล้อม ช่วงดำเนินการ</p> <p>- โครงการจัดให้มีถังขยะตามที่ออกแบบไว้ แต่ยกเลิกจุดวางขยะส่วนกลาง เนื่องจากโครงการมีขนาดเล็ก จำนวนห้องชุดเพียง 24 ห้อง เน้นความเป็นส่วนตัว แต่ละห้องมีแม่บ้านเข้ามาทำงานประจำ จึงสามารถจัดเก็บและแยกประเภทขยะได้มีประสิทธิภาพมากกว่า</p> <p>- โครงการได้ยกเลิกจุดพักขยะรวมด้านหน้าพื้นที่โครงการ แต่มาเพิ่มที่พักขยะภายในโครงการแทน เนื่องจากมีความกังวลเรื่องสภาพทัศนียภาพที่อาจเกิดขึ้น รวมถึงการดูแลรักษาความสะอาดพื้นที่ภายหลังการเก็บขนมูลฝอย โดยโครงการได้จัดให้มีห้องพักขยะรวมของแต่ละส่วน บริเวณชั้น 1 ติดกับบันไดหลักแต่ละส่วน ด้านในมีถังขยะขนาด 240 ลิตร จำนวน 3 ถัง ขยะเปียก ขยะทั่วไป และขยะรีไซเคิล รวมทั้งมีแม่บ้านรับผิดชอบในการดูแลทำความสะอาดเป็นประจำทุกวัน</p>	<p>-</p> <p>-</p>	<p>รูปภาพที่ 2.11 ห้องพักขยะรวม</p> <p>รูปภาพที่ 2.12 ถังขยะแบบแยกประเภท</p>

รูปภาพที่ 2.11 ห้องพักขยะรวม

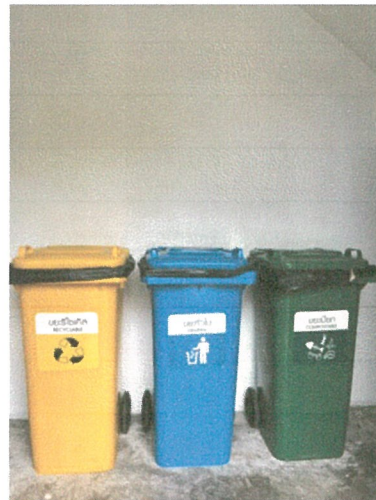
รูปภาพที่ 2.12 ถังขยะแบบแยกประเภท

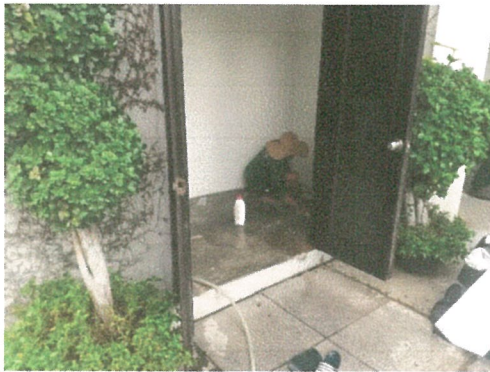
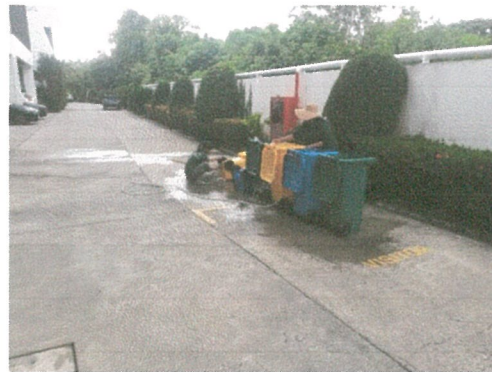
3.5 การจัดกรมูลฝอย (1) ตรวจสอบความสามารถในการรองรับของถังขยะ การรื้อซึมของถังขยะ (2) ตรวจสอบปริมาณมูลฝอยตกค้างตรวจสอบการทำความสะอาดถังขยะ และห้องพักรวม	- ทางโครงการได้มอบหมายให้แม่บ้านเป็นผู้ดูแลตรวจสอบการรองรับมูลฝอยในแต่ละวัน รวมทั้งถังทำความสะอาดถังขยะ และห้องพักรวมทุกครั้งหลังจากมีการเก็บขนมูลฝอย	-	รูปภาพที่ 2.13 ภาพการล้างทำความสะอาดห้องพักรวม

รูปภาพที่ 2.13 การล้างทำความสะอาดห้องพักขยะ

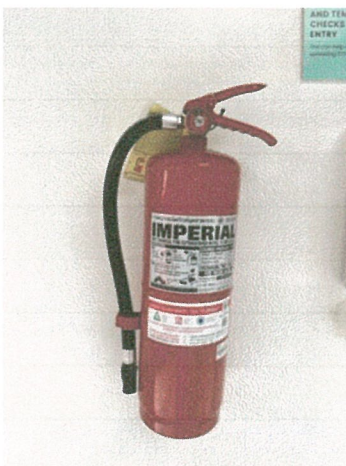
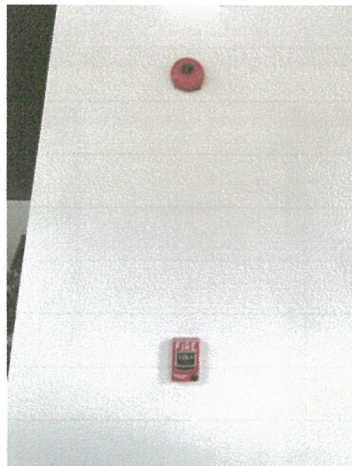
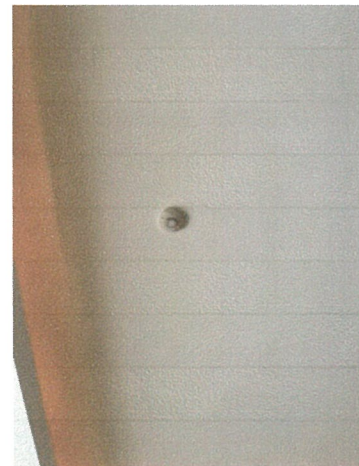
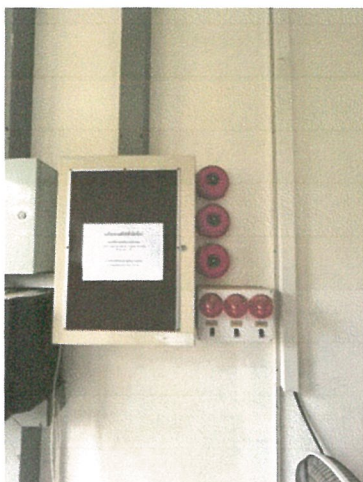
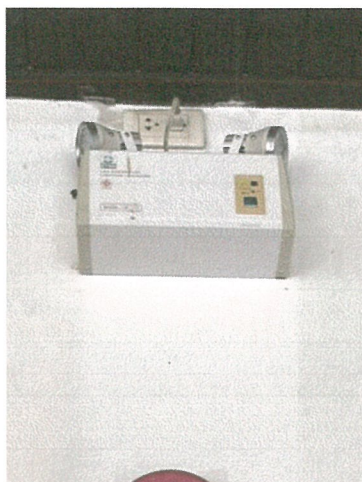
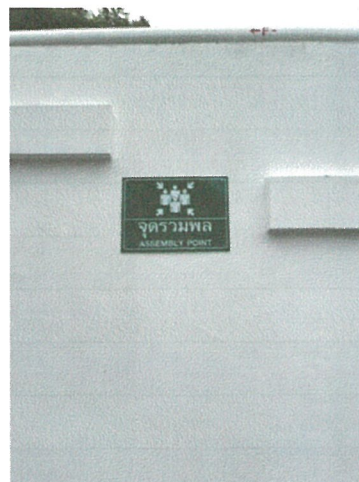
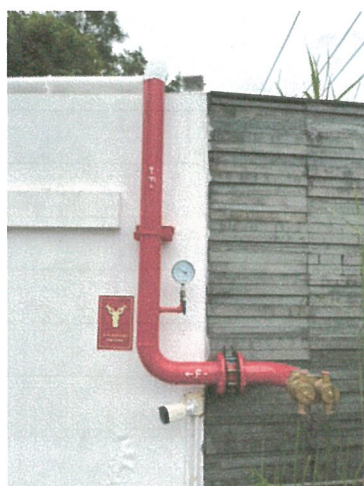
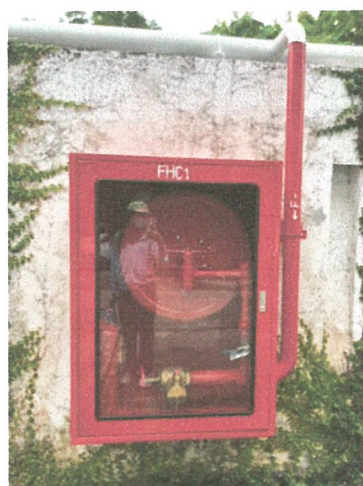
รูปภาพที่ 2.14 อุปกรณ์ป้องกันและระงับอัคคีภัย

มาตรการป้องกันและแก้ไขผลกระทบสิ่งแวดล้อม	ผลการปฏิบัติตามมาตรการป้องกันและแก้ไขผลกระทบ สิ่งแวดล้อม ช่วงดำเนินการ	ปัญหา อุปสรรค ที่ไม่สามารถปฏิบัติ ตามมาตรการและแนวทางแก้ไข	อ้างอิง
<p>4.5 การป้องกันอัคคีภัย (ต่อ)</p> <p>(2) ตรวจสอบความร้อน (HEAT DETECTOR : H) ชนิด RATE-OF-RISE อุปกรณ์ชนิดนี้ทำงานเมื่อมีอัตราการเพิ่มของอุณหภูมิเปลี่ยนแปลงตั้งแต่ 10 องศาเซลเซียส ใน 1 นาที ส่วนลักษณะการทำงานอาจกั้นในส่วนด้านบนของส่วนรับความร้อน เมื่อถูกความร้อน จะขยายตัวอย่างรวดเร็วรวมจากจนอากาศที่ขยายไม่สามารถเล็ดลอดออกมาในช่องระบายได้ ทำให้เกิดความร้อนสูงมากขึ้นและดันแผ่นไดอะแฟรมให้ดันขาดจนแตกและทะลัก ทำให้อุปกรณ์ตรวจสอบความร้อนมีส่งสัญญาณไปยังตู้ควบคุม โดยโครงการจะติดตั้งไว้ในอาคารทุกชั้น ชั้นละ 6 จุด</p> <p>(3) อุปกรณ์แจ้งเหตุเพลิงไหม้ด้วยเสียง (ALARM BELL : B) ขนาดเส้นผ่านศูนย์กลาง 6 นิ้ว เมื่อได้รับสัญญาณเสียงระบบแจ้งเหตุเพลิง อุปกรณ์จะทำหน้าที่ส่งสัญญาณเสียงและไฟกระพริบเตือน โดยอุปกรณ์ส่งสัญญาณเตือนโครงการจะติดตั้งไว้ในอาคารทุกชั้น ชั้นละ 3 จุด</p>	<p>ผลการปฏิบัติตามมาตรการป้องกันและแก้ไขผลกระทบสิ่งแวดล้อม ช่วงดำเนินการ</p> <p>- โครงการมีการติดตั้งอุปกรณ์ตรวจจับความร้อน (HEAT DETECTOR : H) ชนิด RATE-OF-RISE ตามที่กำหนดในมาตรการ ไว้ภายในอาคารทุกชั้น พร้อมทั้งมีตรวจเช็คความพร้อมของอุปกรณ์ทุกเดือน และมีการแจ้งผู้เกี่ยวข้องเข้ามาดำเนินการตรวจสอบความพร้อมของอุปกรณ์เป็นประจำทุก 6 เดือน ตลอดจนระยะเวลาที่เปิดดำเนินการ</p>	-	<p>เอกสารแนบที่ 5 รายงานการตรวจสอบอุปกรณ์ป้องกันและระงับอัคคีภัย</p> <p>เอกสารแนบที่ 6 ตารางการดำเนินงานตรวจสอบและดูแลระบบต่างๆในโครงการ</p> <p>รูปภาพที่ 2.14 อุปกรณ์ป้องกันและระงับอัคคีภัย</p>

มาตรการป้องกันและแก้ไขผลกระทบสิ่งแวดล้อม	ผลการปฏิบัติตามมาตรการป้องกันและแก้ไขผลกระทบสิ่งแวดล้อม ช่วงดำเนินการ	ปัญหา อุปสรรค ที่ไม่สามารถปฏิบัติ ตามมาตรการและแนวทางแก้ไข	อ้างอิง
<p>4.5 การป้องกันอัคคีภัย (ต่อ)</p> <p>(4) อุปกรณ์แจ้งเหตุเพลิงไหม้แบบมีออก (MANUAL FIRE ALARM : F) ชนิดทุบแล้วดัง (BREAK GLASS) เป็นระบบแจ้งเหตุเพลิงไหม้ที่จะทำงานเมื่อมีคนทุบแล้วดังสวิตช์ฉุกเฉิน โดยสัญญาณจะถูกส่งไปที่แผงควบคุม เครื่องจะส่งสัญญาณต่อไปยังอุปกรณ์แจ้งเหตุเพลิงไหม้ ทั้งนี้ ระบบแจ้งเหตุด้วยมือจะติดตั้งภายในอาคารทุกชั้น ชั้นละ 3 จุด</p> <p>(5) ไลน์ไฟฟ้าทางออกฉุกเฉิน ทำงานด้วยแบตเตอรี่ 3 จุด หลอดไฟคอมแพคฟลูออเรสเซนต์ 1 x 11W พร้อมอุปกรณ์อัตโนมัติ เครื่องสามารถจ่ายกระแสไฟต่อเนื่องนาน 2 ชั่วโมง ทั้งนี้ ไลน์ไฟฟ้าทางออกฉุกเฉิน จะติดตั้งภายในอาคารทุกชั้น บริเวณทางเดินและบันไดหลัก</p>	<p>สิ่งแวดล้อม ช่วงดำเนินการ</p> <p>- โครงการมีการติดตั้งอุปกรณ์แจ้งเหตุเพลิงไหม้แบบมีออก (MANUAL PULL DOWN) และป้ายทางออกฉุกเฉิน ตามที่กำหนดในมาตรการ ไว้ภายในอาคารทุกชั้น พร้อมทั้งมีตรวจสอบพร้อมของอุปกรณ์ทุกเดือน และมีการว่าจ้างผู้เชี่ยวชาญเข้ามาดำเนินการตรวจสอบความพร้อมของอุปกรณ์เป็นประจำทุก 6 เดือน ตลอดระยะเวลาที่เปิดดำเนินการ</p>	-	<p>เอกสารแนบที่ 5 รายงานการตรวจสอบอุปกรณ์ป้องกันและระงับอัคคีภัย</p> <p>เอกสารแนบที่ 6 ตารางการดำเนินงานตรวจสอบและดูแลระบบต่างๆในโครงการ</p> <p>รูปภาพที่ 2.14 อุปกรณ์ป้องกันและระงับอัคคีภัย</p> <p>รูปภาพที่ 2.15 ป้ายทางออกฉุกเฉิน</p>

มาตรการป้องกันและแก้ไขผลกระทบสิ่งแวดล้อม	ผลการปฏิบัติตามมาตรการป้องกันและแก้ไขผลกระทบสิ่งแวดล้อม ช่วงดำเนินการ	ปัญหา อุปสรรค ที่ไม่สามารถปฏิบัติ ตามมาตรการและแนวทางแก้ไข	อ้างอิง
<p>4.5 การป้องกันอัคคีภัย (ต่อ)</p> <p>ระบบดับเพลิง</p> <p>(1) โครงการจะจัดให้มีชุดดับเพลิง (Fire Hose Cabinet : FHC) ที่ประกอบด้วย หัวฉีดน้ำดับเพลิง (Hose Valve) ขนาดเส้นผ่านศูนย์กลาง 2 นิ้วครึ่ง และสายฉีดน้ำดับเพลิง (Hose Reel) ขนาดเส้นผ่านศูนย์กลาง 1 นิ้ว ลังดับเพลิงแบบมือถือชนิดผงเคมีแห้งขนาด 4 กิโลกรัม ติดตั้งในอาคารชุดทุกชั้น แบ่งการติดตั้งเป็นส่วนละ 1 จุด</p>	<p>- โครงการมีการติดตั้งระบบป้องกันอัคคีภัยไว้ตามที่กำหนดใน มาตรการ ยกเว้นระบบดับเพลิง ที่ต้องติดตั้งชุดดับเพลิง (Fire Hose Cabinet : FHC) ซึ่งโครงการได้ทำการติดตั้งเฉพาะถึงดับเพลิงแบบมือถือชนิดผงเคมีแห้งขนาด 4 กิโลกรัม ในอาคารชุดทุกชั้น แบ่งการติดตั้งเป็นส่วนละ 1 จุด สำหรับชุดดับเพลิง (Fire Hose Cabinet : FHC) โครงการได้ติดตั้งไว้บริเวณภายนอกอาคารของโครงการ เพื่อสะดวกต่อการใช้งาน เมื่อเกิดเหตุฉุกเฉิน</p>		<p>รูปภาพที่ 2.14 อุปกรณ์ป้องกันและระงับอัคคีภัย</p>

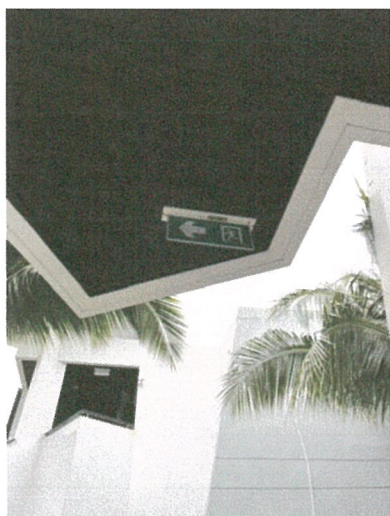
รูปภาพที่ 2.15 ป้ายทางออกฉุกเฉิน

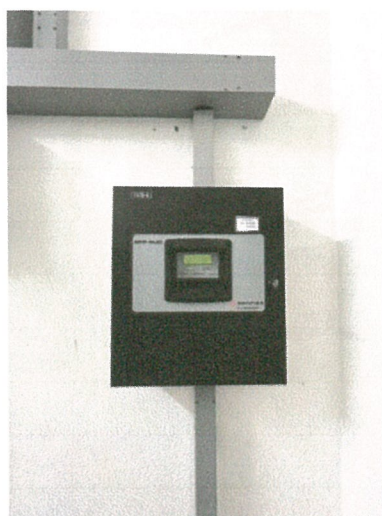
มาตรการป้องกันและแก้ไขผลกระทบสิ่งแวดล้อม	ผลการปฏิบัติตามมาตรการป้องกันและแก้ไขผลกระทบสิ่งแวดล้อม ขั้วงัดดำเนินการ	ปัญหา อุปสรรค ที่ไม่สามารถปฏิบัติ ตามมาตรการและแนวทางแก้ไข	อ้างอิง
<p>4.5 การป้องกันอัคคีภัย</p> <p>ระบบสัญญาณแจ้งเหตุเพลิงไหม้</p> <p>(1) แผงควบคุมรวม (Fire Alarm Control Panel : FCP) เป็นส่วนควบคุมและตรวจสอบการทำงานของอุปกรณ์ และส่วนต่างๆ ในระบบทั้งหมด จะประกอบด้วย วงจร ตรวจจุดตรวจรับสัญญาณจากอุปกรณ์เริ่มสัญญาณ, วงจรทดสอบการทำงาน, วงจรป้องกันระบบ, วงจร สัญญาณแจ้งการทำงานในสภาวะปกติ และภาวะขัดข้อง เช่น สายไฟจากอุปกรณ์ตรวจจับขาด, แบตเตอรี่ต่ำหรือ ไฟจ่ายตู้แผงควบคุมโดนตัดขาด เป็นต้น ตู้แผงควบคุม (FCP) จะมีสัญญาณไฟและเสียงแสดงสภาวะต่างๆ บน หน้าตู้ แผงควบคุมรวม (Fire Alarm Control Panel : FCP) จะถูกติดตั้งไว้ห้องไฟฟ้าของอาคารชุดชั้นล่างทั้ง ส่วน A, B และ C</p>	<p>ผลการปฏิบัติตามมาตรการป้องกันและแก้ไขผลกระทบ</p> <p>สิ่งแวดล้อม ขั้วงัดดำเนินการ</p> <p>- โครงการมีการติดตั้งแผงควบคุมรวม (Fire Alarm Control Panel : FCP) ทำหน้าที่เป็นส่วนควบคุมและ ตรวจสอบการทำงานของอุปกรณ์และส่วนต่างๆ ในระบบ ตามที่กำหนดในมาตรการ พร้อมทั้งมีการว่าจ้างผู้เชี่ยวชาญ เข้ามาดำเนินการตรวจสอบความพร้อมของอุปกรณ์เป็น ประจำทุก 6 เดือน ตลอดระยะเวลาที่เบิดดำเนินการ</p>	-	<p>เอกสารแนบที่ 5 รายงานการ ตรวจสอบอุปกรณ์ป้องกันและระงับ อัคคีภัย</p> <p>เอกสาร แนบที่ 6 ตารางการ ดำเนินงานตรวจสอบและดูแลระบบ ต่างๆในโครงการ</p> <p>รูปภาพที่ 2.16 แผงควบคุมรวม</p>

รูปภาพที่ 2.16 แผงควบคุมรวม

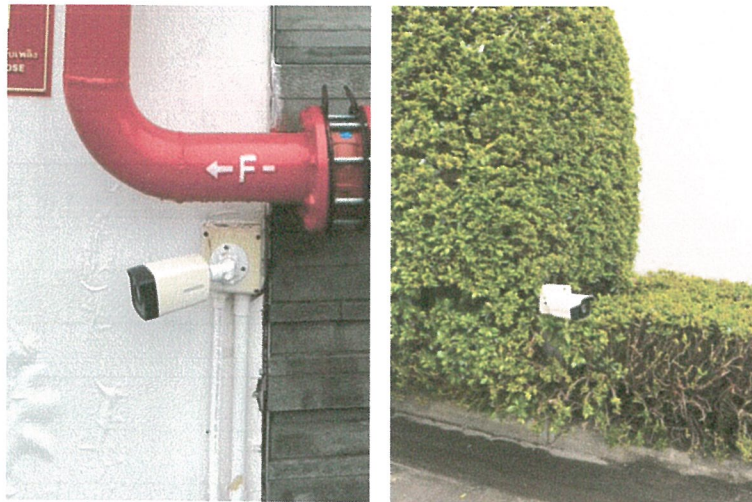
3.1.4 กฎกระทรวงฉบับที่ 20 (พ.ศ.2532) ออกตามความในพระราชบัญญัติควบคุมอาคาร พ.ศ. 2522 ไม่มีมาตรการกำหนด	- ไม่มีมาตรการกำหนด	-	-
3.2 การคมนาคมขนส่ง (1) การอำนวยความสะดวกในการเข้าออกโครงการ	- โครงการมีเจ้าหน้าที่รักษาความปลอดภัยคอยอำนวยความสะดวกในการเข้า -ออกโครงการ และมีการติดตั้ง CCTV บันทึกการเข้าออกตลอดเวลาร่วมด้วย ทั้งนี้การเข้าออกปกติของเจ้าของร่วม จะมีรั้วโมทอปประจำห้องชุดที่สามารถเปิด-ปิดได้แต่ละห้องชุดเองได้ ซึ่งสามารถอำนวยความสะดวกแก่ผู้พักอาศัยได้เป็นอย่างดี	-	รูปภาพที่ 2.18 เจ้าหน้าที่รักษาความปลอดภัย รูปภาพที่ 2.17 ระบบ CCTV

รูปภาพที่ 2.17 ระบบ CCTV

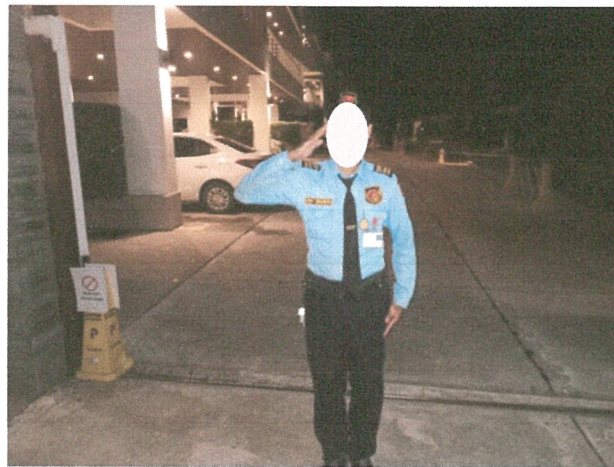
มาตรการป้องกันและแก้ไขผลกระทบสิ่งแวดล้อม	ผลการปฏิบัติตามมาตรการป้องกันและแก้ไขผลกระทบสิ่งแวดล้อม ข่งดำเนินการ	ปัญหา อุปสรรค ที่ไม่สามารถปฏิบัติ ตามมาตรการและแนวทางแก้ไข	อ้างอิง
<p>4.4 อาชีวอนามัยและความปลอดภัย</p> <p>(1) โครงการจะติดตั้งระบบป้องกันอัคคีภัยไว้ทุกชั้นของอาคาร (ตามหัวข้อ 4.5)</p> <p>(2) เตรียมความพร้อมด้านการประสานงานกับโรงพยาบาล</p> <p>(3) จัดยารักษาความปลอดภัยไว้ตลอด 24 ชั่วโมง</p>	<ul style="list-style-type: none"> - โครงการมีการติดตั้งระบบป้องกันอัคคีภัยไว้ตามที่ มาตรการกำหนดไว้ทุกชั้นของอาคาร - โครงการมีนิติบุคคลทำหน้าที่ในการติดต่อประสานงาน กับหน่วยงานที่เกี่ยวข้องในกรณีที่เกิดเหตุฉุกเฉิน พร้อมทั้ง มีการรวบรวมหมายเลขโทรศัพท์ฉุกเฉินประจำสำนักงาน ไว้ตลอดเวลา - โครงการเจ้าหน้าที่รักษาความปลอดภัยอยู่ประจำ โครงการในช่วงเวลา 19.00 น. – 07.00 น. และนอก เหลือเวลานี้จะมีเจ้าหน้าที่นิติบุคคลเป็นผู้ดูแลความ เรียบร้อยภายในโครงการ 	<p>-</p> <p>-</p> <p>-</p>	<p>รูปภาพที่ 2.14 อุปกรณ์ป้องกันและ ระงับอัคคีภัย</p> <p>เอกสารแนบที่ 5 รายงานการ ตรวจสอบอุปกรณ์ป้องกันและระงับ อัคคีภัย</p> <p>-</p> <p>รูปภาพที่ 2.18 เจ้าหน้าที่รักษาความ ปลอดภัย</p>

รูปภาพที่ 2.18 เจ้าหน้าที่รักษาความปลอดภัย

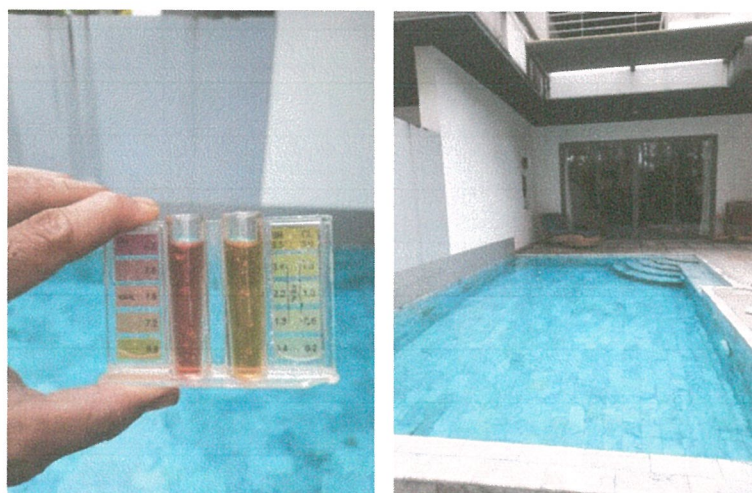
4.4 อาชีวอนามัยและความปลอดภัย (4) ดูแลสระว่ายน้ำตามมาตรการที่กำหนดเป็นระยะๆ	<p>- สระว่ายน้ำภายในโครงการ จะแยกเป็นสระเล็กของแต่ละห้องชุด ดังนั้นการดูแลรักษาจะจัดจ้างผู้รับเหมาให้ดูแลรายปี โดยควบคุมทุกด้านของการดูแลสระว่ายน้ำ นำ รวมถึงการตรวจวัดคุณภาพน้ำในสระด้วย สำหรับความถี่ในการเข้าดูแลของผู้รับเหมา คือ 2 ครั้ง/สัปดาห์ ทำการตรวจวัดคลอรีนและค่าความเป็นกรดต่าง ทั้งนี้บางห้องชุดมีการเปลี่ยนระบบสระเป็นสระเกลือ แทนการใช้คลอรีน ในส่วนการดูแลระบบสระว่ายน้ำนั้น นิติบุคคลฯ ได้จัดจ้างผู้รับเหมาเข้ามาดูแลเอง อย่างไรก็ตามนิติบุคคลจะจัดเจ้าหน้าที่เข้าไปดูแลความเรียบร้อยโดยรวมร่วมด้วยทุกครั้ง เพื่อความสะอาดเรียบร้อย และเพื่อความปลอดภัยของห้องชุดนั้น</p>	-	เอกสารแนบที่ 9 รายงานการตรวจเช็คระบบสระว่ายน้ำน้ำ รูปภาพที่ 2.19 ภาพการดูแลระบบสระว่ายน้ำน้ำ

4.3 ความคิดเห็นของประชาชนต่อระดับความสำคัญของ มาตรการป้องกัน แก้ไขผลกระทบจากโครงการ ไม่มีมาตรการกำหนด	- ไม่มีมาตรการกำหนด	-	-
4.4 อาชีวอนามัยและความปลอดภัย (1) ตรวจสอบปริมาณคลอรีนคงเหลือและความเป็นกรด-ด่างใน สระว่ายน้ำทุก 1 ชั่วโมง (2) ตรวจสอบวิเคราะห์คุณภาพน้ำทางชีววิทยาในสระว่ายน้ำเดือนละ 1 ครั้ง	- สระว่ายน้ำภายในโครงการ จะแยกเป็นสระเล็กของแต่ละ ห้องชุด ดังนั้นการดูแลรักษาจะจัดจ้างผู้รับเหมาให้ดูแลราย ปี โดยควบคุมคุณภาพน้ำในสระด้วย สำหรับการดูแลสระน้ำ ร่วมถึงการ ตรวจวัดคุณภาพน้ำในสระด้วย สำหรับความถี่ในการเข้า ดูแลของผู้รับเหมา คือ 2 ครั้ง/สัปดาห์ ทำการตรวจวัด คลอรีนและค่าความเป็นกรดต่าง ทั้งนี้บางห้องชุดมีการ เปลี่ยนระบบสระเป็นสระเกลือ แทนการใช้คลอรีน ในส่วน การดูแลระบบสระว่ายน้ำนั้น นิติบุคคลฯ ได้ว่าจ้างผู้รับเหมา เข้ามาดูแลเอง อย่างไรก็ตามนิติบุคคลจะจัดเจ้าหน้าที่เข้าไป ดูความเรียบร้อยโดยรวมร่วมด้วยทุกครั้ง เพื่อความ สะดวกเรียบร้อย และเพื่อความปลอดภัยของห้องชุดนั้น	-	เอกสารแนบที่ 9 รายงานการ ตรวจเช็คระบบสระว่ายน้ำ รูปภาพที่ 2.19 ภาพการดูแลระบบ สระว่ายน้ำ

รูปภาพที่ 2.19 การดูแลระบบสระว่ายน้ำ
