## บทที่ 2

ผลการปฏิบัติตามมาตรการป้องกันและแก้ไขผลกระทบสิ่งแวดล้อม

จากการตรวจสอบผลการปฏิบัติตามมาตรการป้องกันและแก้ไขผลกระทบสิ่งแวดล้อมในระยะดำเนินการ ประจำปี กรกฎาคม – ธันวาคม 2566 ของโครงการ โคโค พาร์ค (COCO Parc) (ชื่อเดิม โครงการ ไอดีไอ โมบี พระรามสี่) ได้มีการตรวจสอบผลของการปฏิบัติงานตามมาตรการฯ ที่ระบุไว้ในรายงานวิเคราะห์ผลกระทบสิ่งแวดล้อม จากการตรวจสอบหน้างานจริง การสอบถามเจ้าหน้าที่ของโครงการและจากเอกสารที่ได้รับจากโครงการดังแสดงในตารางที่ 2.1-1

ตารางที่ 2.1-1 ผลการปฏิบัติตามมาตรการป้องกันและแก้ไขผลกระทบสิ่งแวดล้อม (ระยะดำเนินการ) ระหว่างเดือน กรกฎาคม – ธันวาคม 2566

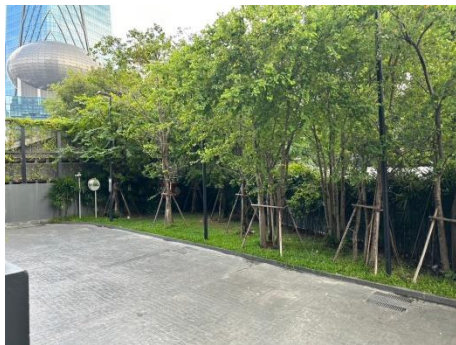
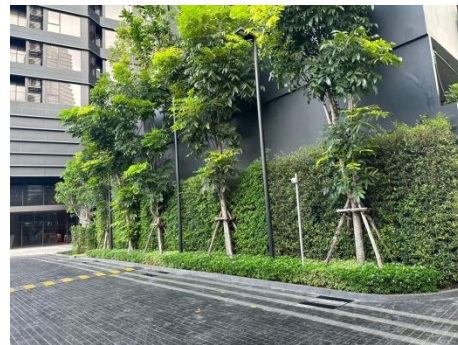
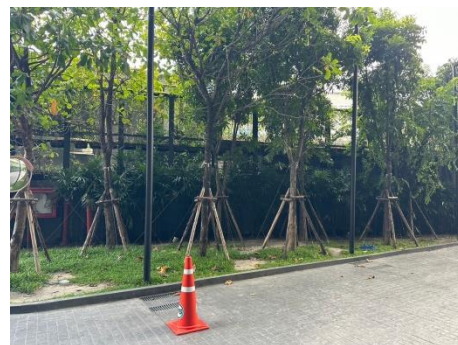
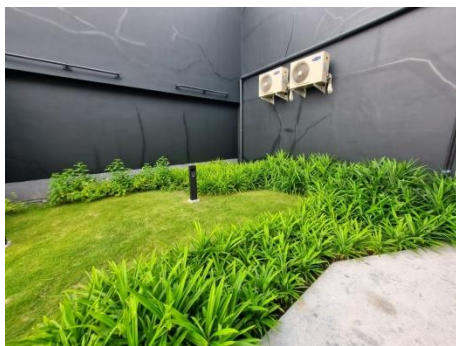
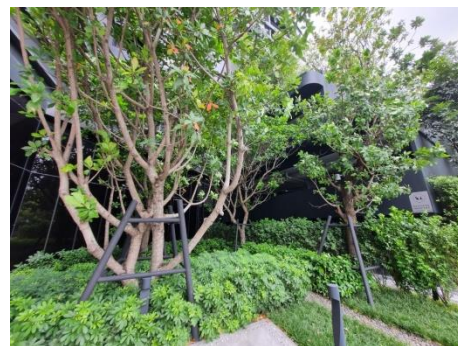
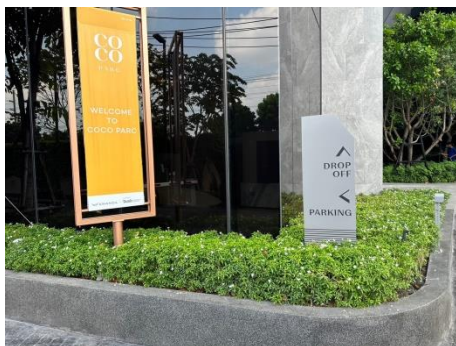
รูปที่ 2.1-1 พื้นที่สีเขียวภายในโครงการ

| มาตรการป้องกันและแก้ไขผลกระทบสิ่งแวดล้อม | ผลการปฏิบัติตามมาตรการ | ปัญหา/การแก้ไข | เอกสารอ้างอิง |
|---|---|---|---|
| <b>1.2 ทรัพยากรดิน</b><br>1) ปลุกต้นไม้และพืชคลุมดินในบริเวณพื้นที่ว่างของโครงการ เพื่อลดการชะหน้าดินโดยน้ำฝน | โครงการมีการดำเนินการปลุกต้นไม้และพืชคลุมดินในบริเวณพื้นที่ว่างของโครงการเพื่อลดการชะหน้าดิน | | รูปที่ 2.1-1 |

| มาตรการป้องกันและแก้ไขผลกระทบสิ่งแวดล้อม | ผลการปฏิบัติตามมาตรการ | ปัญหา/การแก้ไข | เอกสารอ้างอิง |
|---|---|---|---|
| 2) ปลุกต้นไม้และจัดพื้นที่สีเขียวในพื้นที่โครงการเพื่อเป็นแนวกันฝุ่นละอองและเพิ่มความชื้นในบรรยากาศ โดยมีพื้นที่สีเขียวภายในโครงการรวม 2,213.10 ตารางเมตร แบ่งเป็นพื้นที่สีเขียว ชั้นล่างเท่ากับ 1,214.3 ตารางเมตร ที่เหลือเป็นพื้นที่สีเขียวบนอาคาร 998.8 ตารางเมตร | โครงการมีการดำเนินการปลุกต้นไม้และจัดพื้นที่สีเขียวในพื้นที่โครงการ โดยแบ่งเป็นพื้นที่สีเขียวชั้นล่างและพื้นที่สีเขียวบนอาคาร เพื่อเป็นแนวกันฝุ่นละอองและเพิ่มความชื้นในบรรยากาศ | | รูปที่ 2.1-1 |
| 3) ปลุกไม้ยืนต้นเพื่อลดผลกระทบด้านมลพิษทางอากาศ และเสียงจากรถยนต์ | โครงการมีการปลุกไม้ยืนต้นเพื่อลดผลกระทบด้านมลพิษทางอากาศ และเสียงจากรถยนต์ | | รูปที่ 2.1-1 |

| มาตรการป้องกันและแก้ไขผลกระทบสิ่งแวดล้อม | ผลการปฏิบัติตามมาตรการ | ปัญหา/การแก้ไข | เอกสารอ้างอิง |
|---|---|---|---|
| 3) ปลุกต้นไม้และจัดพื้นที่สีเขียวภายในพื้นที่โครงการ เพื่อเป็นแนวกันชนและลดผลกระทบด้านเสียง | โครงการมีการปลุกต้นไม้และจัดพื้นที่สีเขียวภายในพื้นที่โครงการ เพื่อเป็นแนวกันชนและลดผลกระทบด้านเสียง | | รูปที่ 2.1-1 |

ไม้ยืนต้นในพื้นที่โครงการ

ไม้พุ่มและพืชคลุมดิน

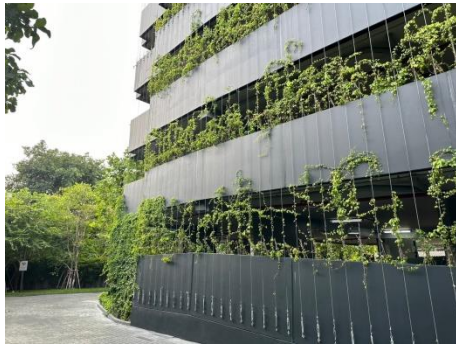
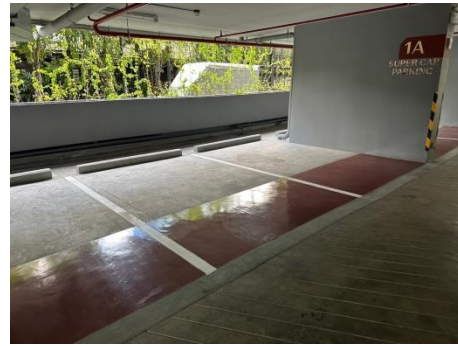
| มาตรการป้องกันและแก้ไขผลกระทบสิ่งแวดล้อม | ผลการปฏิบัติตามมาตรการ | ปัญหา/การแก้ไข | เอกสารอ้างอิง |
|---|---|---|---|
| 4) มีพื้นที่สีเขียวในลักษณะสวนแนวตั้งบริเวณชั้นจอดรถฝั่งพระตำหนักปลายเนิน | โครงการดำเนินการจัดให้มีพื้นที่สีเขียวในลักษณะแนวตั้งบริเวณชั้นจอดรถฝั่งพระตำหนักปลายเนิน | | รูปที่ 2.1-1 |

| มาตรการป้องกันและแก้ไขผลกระทบสิ่งแวดล้อม | ผลการปฏิบัติตามมาตรการ | ปัญหา/การแก้ไข | เอกสารอ้างอิง |
|---|---|---|---|
| 3) มีพื้นที่สีเขียวในลักษณะสวนแนวตั้งบริเวณชั้นจอดรถฝั่งพระตำหนักปลายเนิน | โครงการดำเนินการจัดให้มีพื้นที่สีเขียวในลักษณะแนวตั้งบริเวณชั้นจอดรถฝั่งพระตำหนักปลายเนิน | | รูปที่ 2.1-1 |

พื้นที่สีเขียวในลักษณะแนวตั้งบริเวณชั้นจอดรถฝั่งพระตำหนักปลายเนิน

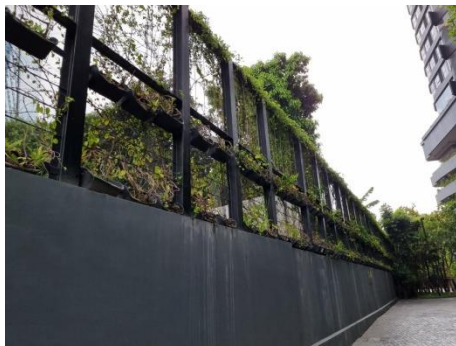
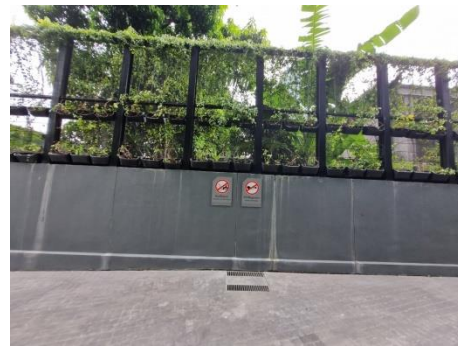
| มาตรการป้องกันและแก้ไขผลกระทบสิ่งแวดล้อม | ผลการปฏิบัติตามมาตรการ | ปัญหา/การแก้ไข | เอกสารอ้างอิง |
|---|---|---|---|
| 5) มีพื้นที่สีเขียวในลักษณะสวนแนวตั้งบริเวณแนวรั้วโครงการด้านพระตำหนักปลายเนิน | โครงการดำเนินการจัดให้มีพื้นที่สีเขียวในลักษณะแนวตั้งบริเวณแนวรั้วโครงการด้านพระตำหนักปลายเนิน | | รูปที่ 2.1-1 |

| มาตรการป้องกันและแก้ไขผลกระทบสิ่งแวดล้อม | ผลการปฏิบัติตามมาตรการ | ปัญหา/การแก้ไข | เอกสารอ้างอิง |
|---|---|---|---|
| 4) มีพื้นที่สีเขียวในลักษณะสวนแนวตั้งบริเวณแนวรั้วโครงการด้านพระตำหนักปลายเนิน | โครงการดำเนินการจัดให้มีพื้นที่สีเขียวในลักษณะแนวตั้งบริเวณแนวรั้วโครงการด้านพระตำหนักปลายเนิน | | รูปที่ 2.1-1 |

พื้นที่สีเขียวในลักษณะแนวตั้งบริเวณแนวรั้วโครงการด้านพระตำหนักปลายเนิน  
รูปที่ 2.1-1 พื้นที่สีเขียวภายในโครงการ (ต่อ)

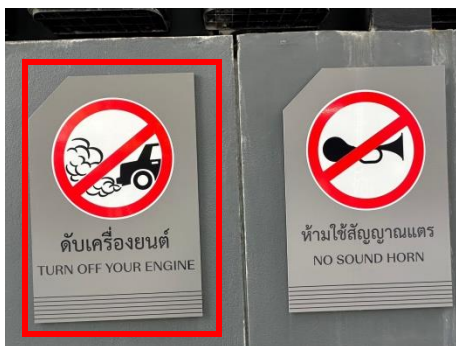
| มาตรการป้องกันและแก้ไขผลกระทบสิ่งแวดล้อม | ผลการปฏิบัติตามมาตรการ | ปัญหา/การแก้ไข | เอกสารอ้างอิง |
|---|---|---|---|
| 7) จำกัดความเร็วรถที่วิ่งในโครงการ และ<br>ขอความร่วมมือให้ดับเครื่องยนต์ เมื่อต้อง<br>จอดรถอยู่ในโครงการเป็นเวลานาน<br>เพื่อลดปริมาณการระบายมลพิษออกสู่<br>บรรยากาศ | โครงการจัดให้มีสັນชะลอความเร็วเพื่อป้องกันไม่ให้ใช้<br>ความเร็วเกินจำเป็น และมอบหมายให้เจ้าหน้าที่อำนวยความสะดวกด้านการจราจรในพื้นที่โครงการ และขอ<br>ความร่วมมือผู้ใช้นานพาหนะให้ดับเครื่องยนต์ทุกครั้งขณะ<br>จอดรถ | | รูปที่ 2.1-4 |

ป้ายแจ้งเตือนดับเครื่องยนต์ขณะจอดรถ

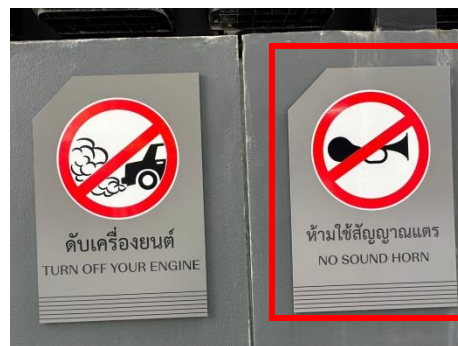
| มาตรการป้องกันและแก้ไขผลกระทบสิ่งแวดล้อม | ผลการปฏิบัติตามมาตรการ | ปัญหา/การแก้ไข | เอกสารอ้างอิง |
|---|---|---|---|
| 2) ติดป้ายขอความร่วมมือ งดการใช้เสียงแตรรถ และการเร่งเครื่องยนต์โดยไม่จำเป็น | โครงการดำเนินการติดตั้งป้ายขอความร่วมมือ งดการใช้เสียงแตรรถ และป้ายดับเครื่องยนต์ทุกครั้งเมื่อจอดรถ | | รูปที่ 2.1-5 |

ป้ายแจ้งเตือนงดใช้เสียงแตร

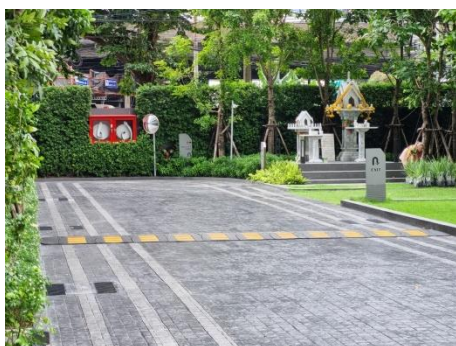
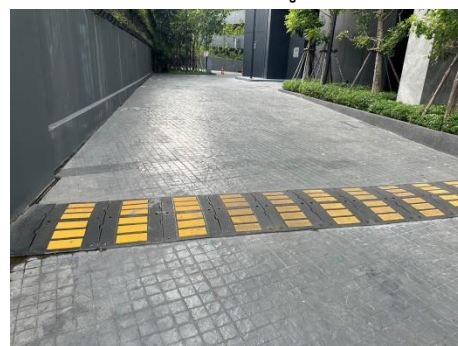
รูปที่ 2.1-4 ระบบจราจรภายในโครงการ

| มาตรการป้องกันและแก้ไขผลกระทบสิ่งแวดล้อม | ผลการปฏิบัติตามมาตรการ | ปัญหา/การแก้ไข | เอกสารอ้างอิง |
|---|---|---|---|
| 10) ทำสันชะลอความเร็วเพื่อควบคุมความเร็วของรถยนต์ที่วิ่งในโครงการ | โครงการได้ดำเนินการติดตั้งทำสันชะลอความเร็วเพื่อควบคุมความเร็วของรถยนต์ที่วิ่งภายในโครงการ | | รูปที่ 2.1-4 |

สัญญาณชะลอความเร็ว

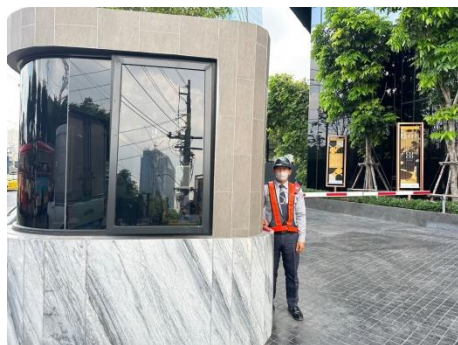
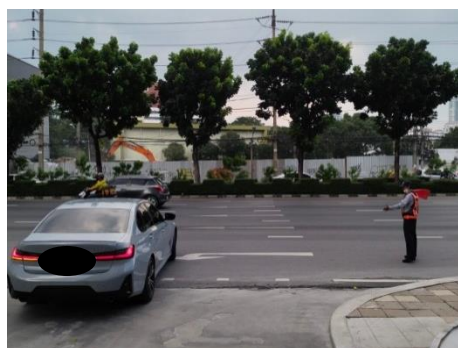
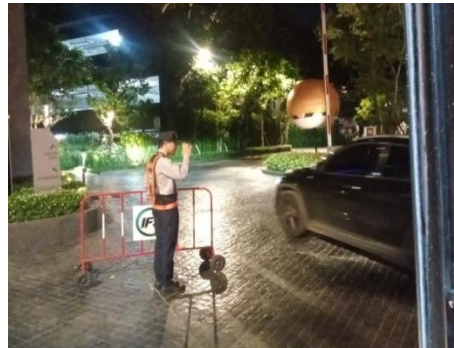
รูปที่ 2.1-5 เจ้าหน้าที่ความปลอดภัยอำนวยความสะดวกบริเวณทางเข้า-ออกโครงการ

| มาตรการป้องกันและแก้ไขผลกระทบสิ่งแวดล้อม | ผลการปฏิบัติตามมาตรการ | ปัญหา/การแก้ไข | เอกสารอ้างอิง |
|---|---|---|---|
| 6) จัดระเบียบการจราจรภายในโครงการให้มี<br>ความคล่องตัว เพื่อลดการระบายความร้อน<br>และมลพิษจากเครื่องยนต์ | โครงการจัดให้มีเจ้าหน้าที่รักษาความปลอดภัย คอย<br>อำนวยความสะดวก และจัดระเบียบการจราจรภายใน<br>โครงการให้มีความคล่องตัว เพื่อลดการระบายความร้อน<br>และมลพิษจากเครื่องยนต์ | | รูปที่ 2.1-5 |

| มาตรการป้องกันและแก้ไขผลกระทบสิ่งแวดล้อม | ผลการปฏิบัติตามมาตรการ | ปัญหา/การแก้ไข | เอกสารอ้างอิง |
|---|---|---|---|
| 2) รถของบุคคลภายนอกต้องแลกบัตรเข้า-ออกที่เจ้าหน้าที่ รปภ. และจำกัดเวลาจอด | โครงการได้จัดให้มีเจ้าหน้าที่รักษาความปลอดภัย คอยอำนวยความสะดวกด้านการจราจร และรับผิดชอบการแลกบัตรเข้า-ออกโครงการ และจำกัดเวลาจอด | | รูปที่ 2.1-5 |

| มาตรการป้องกันและแก้ไขผลกระทบสิ่งแวดล้อม | ผลการปฏิบัติตามมาตรการ | ปัญหา/การแก้ไข | เอกสารอ้างอิง |
|---|---|---|---|
| 3) มีเจ้าหน้าที่รักษาความปลอดภัยดูแลและอำนวยความสะดวกด้านการจราจรบริเวณทางเข้า-ออกตลอด 24 ชั่วโมง ไม่ให้การเข้า-ออกของรถภายในโครงการกีดขวางผู้สัญจรบนทางเท้า และควบคุมการเข้า-ออกของรถให้สัมพันธ์กับกระแสการจราจรบนถนนพระรามที่ 4 และให้รถหยุดรอภายในโครงการจนเห็นว่าปลอดภัย จึงให้สัญญาณปล่อยรถในโครงการออกสู่ถนนสาธารณะได้ | โครงการได้จัดให้มีเจ้าหน้าที่รักษาความปลอดภัยคอยดูแลและอำนวยความสะดวกด้านการจราจรบริเวณทางเข้า-ออกตลอด 24 ชั่วโมง เพื่อป้องกันรถติดในพื้นที่โครงการ | | รูปที่ 2.1-5 |

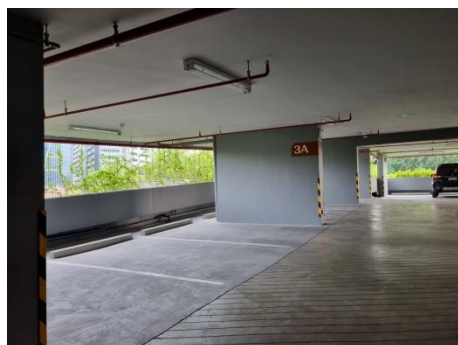
| มาตรการป้องกันและแก้ไขผลกระทบสิ่งแวดล้อม | ผลการปฏิบัติตามมาตรการ | ปัญหา/การแก้ไข | เอกสารอ้างอิง |
|---|---|---|---|
| <b>1.3 คุณภาพอากาศ</b><br>1) ดูแลถนนหรือทางเข้า-ออกภายในโครงการให้มีสภาพดีไม่ชำรุด และสะอาด เพื่อป้องกันการกระจายตัวของฝุ่น เมื่อมีการใช้ถนน | โครงการจัดให้มีเจ้าหน้าที่ของโครงการคอยดูแลถนนและทางเข้า-ออกโครงการ ให้อยู่ในสภาพดี ไม่ชำรุด และสะอาด เป็นประจำสม่ำเสมอ | | รูปที่ 2.1-6 |

พื้นที่จอดรถโครงการ

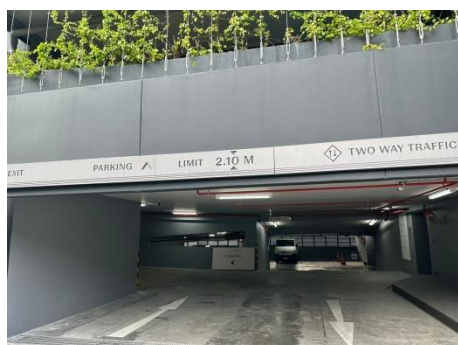
ป้ายแสดงจำกัดความสูงของรถ  
รูปที่ 2.1-6 พื้นที่จอดรถโครงการ

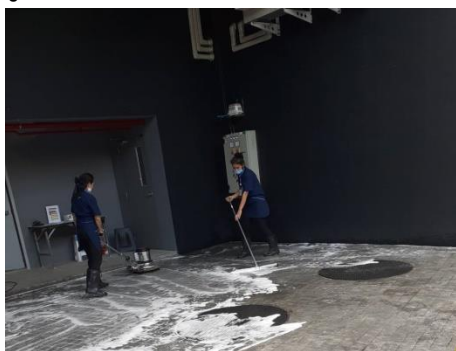
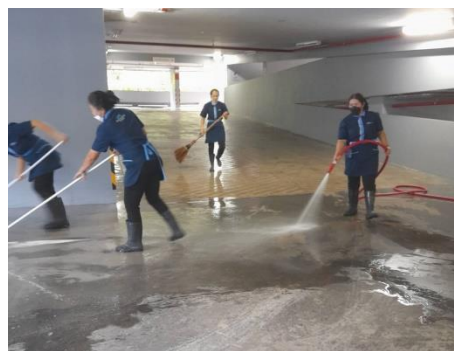
ทำความสะอาดถนนภายในโครงการ

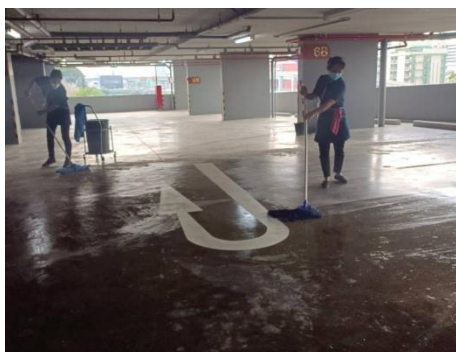
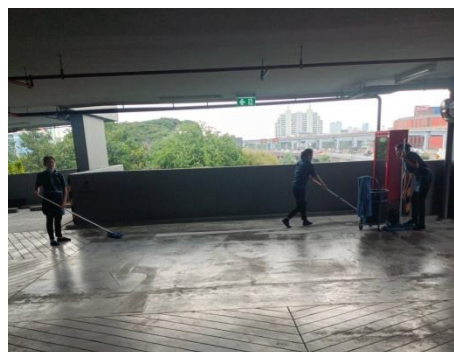
รูปที่ 2.1-7 เจ้าหน้าที่ทำความสะอาดบริเวณถนน/พื้นที่จอดรถโครงการ

ทำความสะอาดบริเวณพื้นที่จอดรถโครงการ

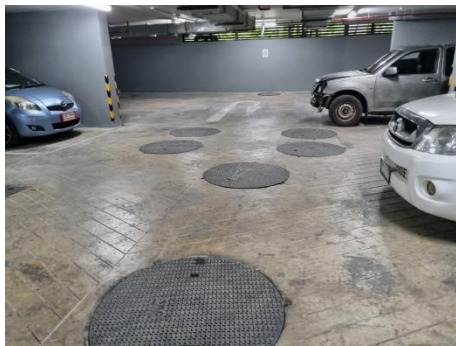
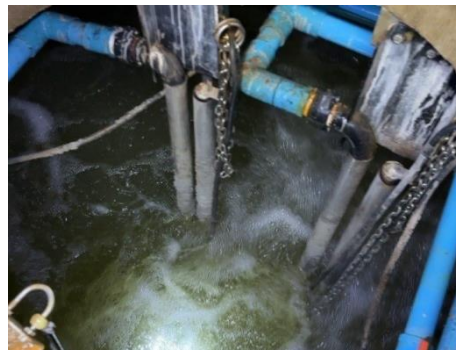
| มาตรการป้องกันและแก้ไขผลกระทบสิ่งแวดล้อม | ผลการปฏิบัติตามมาตรการ | ปัญหา/การแก้ไข | เอกสารอ้างอิง |
|---|---|---|---|
| <b>3.4 การบำบัดน้ำเสีย</b><br>1) น้ำเสียที่เกิดจากกิจกรรมในโครงการทั้งหมด รวมถึงน้ำเสียจากห้องพักขยะรวม รวมประมาณ 356 ลูกบาศก์เมตร/วัน ต้องผ่านการบำบัดด้วยระบบบำบัดน้ำเสียจนได้มาตรฐานก่อนระบายทิ้งสู่ท่อระบายน้ำสาธารณะ | น้ำเสียจากอาคารผ่านการบำบัดจากระบบบำบัดน้ำเสียจนได้มาตรฐานน้ำทิ้ง โดยโครงการดำเนินการให้มีการตรวจคุณภาพน้ำทิ้งก่อนระบายสู่ท่อระบายน้ำสาธารณะทุกเดือน โดยมีการจัดจ้างห้องปฏิบัติการบริษัทเอกชนเข้ามาดำเนินการเก็บตัวอย่างน้ำ | | รูปที่ 2.1-8<br>ภาคผนวก 2.5<br>ภาคผนวก 2.12 |

ระบบบำบัดน้ำเสียโครงการ

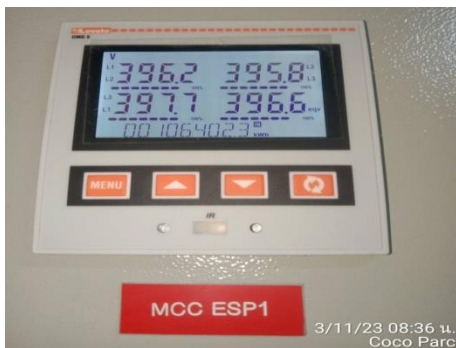
| มาตรการป้องกันและแก้ไขผลกระทบสิ่งแวดล้อม | ผลการปฏิบัติตามมาตรการ | ปัญหา/การแก้ไข | เอกสารอ้างอิง |
|---|---|---|---|
| 7) ติดตั้งมิเตอร์ไฟฟ้าของระบบบำบัดน้ำเสียแยกออกจากเครื่องใช้ไฟฟ้าอื่นๆ เพื่อให้สะดวกต่อการตรวจสอบประสิทธิภาพการทำงานของระบบบำบัดน้ำเสีย | โครงการดำเนินการติดตั้งมิเตอร์ไฟฟ้าของระบบบำบัดน้ำเสียแยกออกจากเครื่องใช้ไฟฟ้าอื่นๆ เพื่อให้สะดวกต่อการตรวจสอบประสิทธิภาพการทำงานของระบบบำบัดน้ำเสีย เพื่อประเมินปริมาณการใช้ไฟฟ้าและเป็นข้อมูลประกอบการทำรายงาน ทส.1 | | รูปที่ 2.1-8<br>ภาคผนวก 2.1 |

มิเตอร์ไฟฟ้าแยกของระบบบำบัดน้ำเสีย

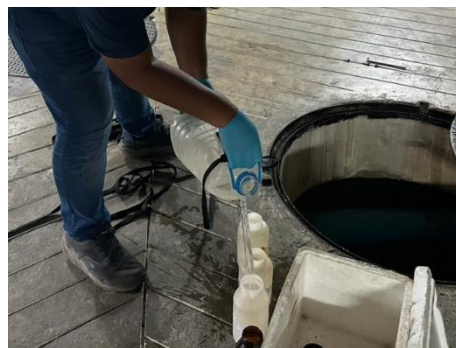
เก็บตัวอย่างน้ำเพื่อไปวิเคราะห์

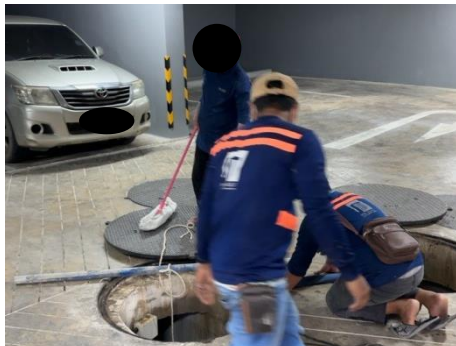
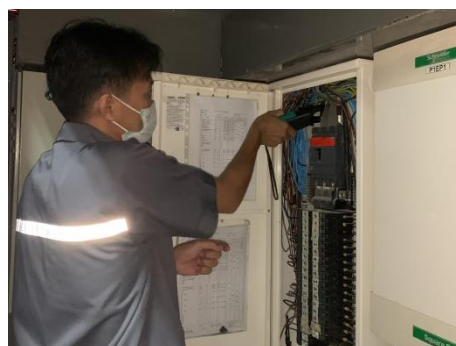
รูปที่ 2.1-8 การจัดการระบบบำบัดน้ำเสียของโครงการ

| มาตรการป้องกันและแก้ไขผลกระทบสิ่งแวดล้อม | ผลการปฏิบัติตามมาตรการ | ปัญหา/การแก้ไข | เอกสารอ้างอิง |
|---|---|---|---|
| 4) มีการดูแลและบำรุงรักษาระบบบำบัดน้ำเสียอย่างต่อเนื่อง สม่าเสมอ เพื่อให้ระบบสามารถทำงานได้อย่างมีประสิทธิภาพ | โครงการดำเนินการจัดให้มีเจ้าหน้าที่คอยดูแลและบำรุงรักษาระบบบำบัดน้ำเสียอย่างต่อเนื่อง สม่าเสมอ เพื่อให้ระบบสามารถทำงานได้อย่างมีประสิทธิภาพ | | รูปที่ 2.1-8<br>ภาคผนวก 2.2 |

เจ้าหน้าที่ดูแลบำรุงรักษาระบบบำบัดน้ำเสีย

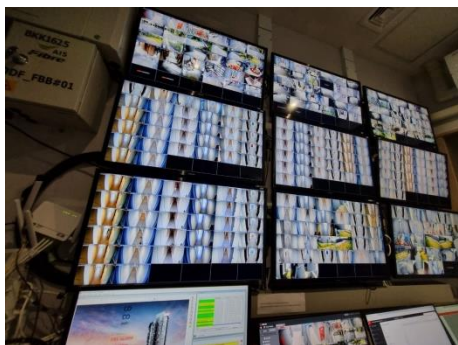
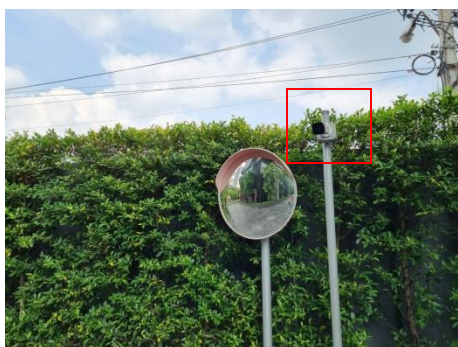
รูปที่ 2.1-9 ระบบกล้องวงจรปิด (CCTV) ของโครงการ

| มาตรการป้องกันและแก้ไขผลกระทบสิ่งแวดล้อม | ผลการปฏิบัติตามมาตรการ | ปัญหา/การแก้ไข | เอกสารอ้างอิง |
|---|---|---|---|
| 5) ติดตั้งกล้องวงจรปิด (CCTV) บริเวณโดยรอบโครงการ จำนวน 12 ตัว (ครอบคลุมพื้นที่บริเวณแนวรั้วฝั่งพระตำหนักปลายเนิน) เป็นชนิด Outdoor Fixed Box สามารถบันทึกภาพได้ตลอดเวลาทั้งกลางวันและกลางคืน และเก็บบันทึกข้อมูลไว้ได้ 30 วัน | โครงการติดตั้งกล้องวงจรปิด (CCTV) บริเวณโดยรอบโครงการ จำนวน 12 ตัว (ครอบคลุมพื้นที่บริเวณแนวรั้วฝั่งพระตำหนักปลายเนิน) สามารถบันทึกภาพได้ตลอดเวลาทั้งกลางวันและกลางคืน และเก็บบันทึกข้อมูลไว้ได้ 30 วัน | | รูปที่ 2.1-9 |

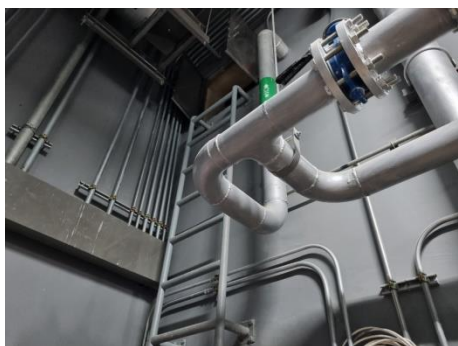
| มาตรการป้องกันและแก้ไขผลกระทบสิ่งแวดล้อม | ผลการปฏิบัติตามมาตรการ | ปัญหา/การแก้ไข | เอกสารอ้างอิง |
|---|---|---|---|
| 3.3 น้ำใช้<br>1) มีถังเก็บน้ำสำรองให้เพียงพอกับการใช้งานไม่น้อยกว่า 1 วัน | โครงการจัดให้มีถังเก็บน้ำสำรองให้เพียงพอกับการใช้งานไม่น้อยกว่า 1 วัน | | รูปที่ 2.1-10 |

ถังเก็บน้ำสำรองใต้ดิน

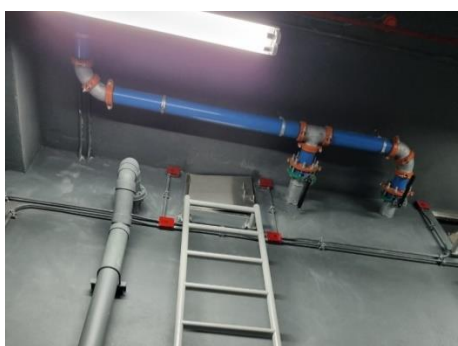
ถังเก็บน้ำสำรองตาดฟ้า

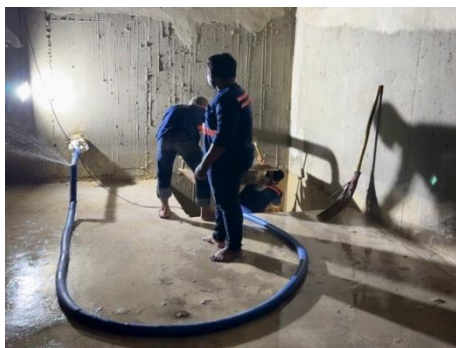
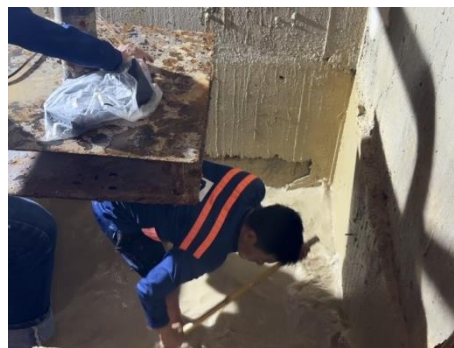
ทำความสะอาดถึงเก็บน้ำสำรอง

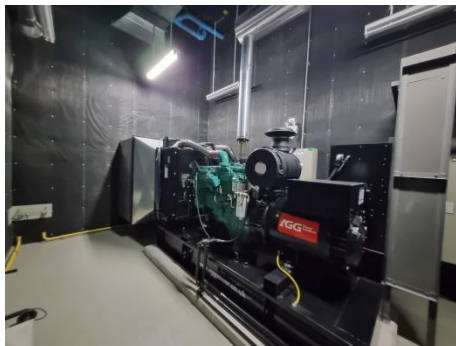
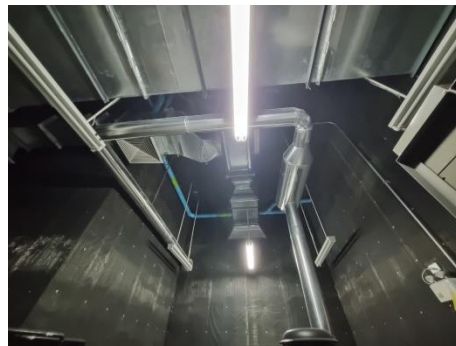
| มาตรการป้องกันและแก้ไขผลกระทบสิ่งแวดล้อม | ผลการปฏิบัติตามมาตรการ | ปัญหา/การแก้ไข | เอกสารอ้างอิง |
|---|---|---|---|
| 3) ติดตั้งไฟฟ้าสำรองสำหรับใช้งานในกรณีฉุกเฉิน เพื่อใช้งานในส่วนที่จำเป็น เช่น ระบบแสงสว่างฉุกเฉินระบบลิฟต์ดับเพลิง และป้ายทางออก โดยแยกเป็นอิสระจากระบบไฟฟ้าตามปกติ และสามารถใช้งานได้โดยอัตโนมัติเมื่อไฟฟ้าปกติหยุดทำงาน | โครงการดำเนินการติดตั้งไฟฟ้าสำรองสำหรับใช้งานในกรณีฉุกเฉิน เพื่อใช้งานในส่วนที่จำเป็น โดยแยกเป็นอิสระจากระบบไฟฟ้าตามปกติ และสามารถใช้งานได้โดยอัตโนมัติเมื่อไฟฟ้าปกติหยุดทำงาน | | รูปที่ 2.1-12 |

เครื่องกำเนิดไฟฟ้า (Generator)

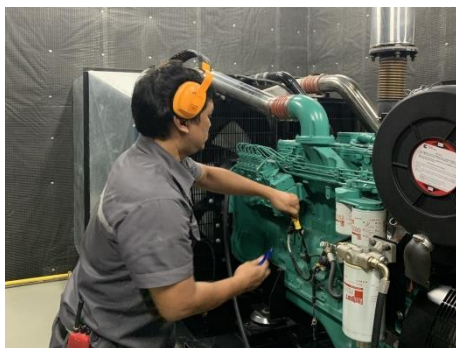
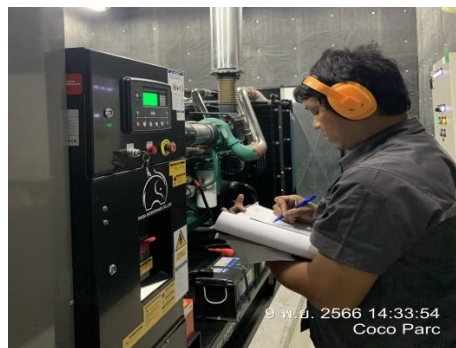
เจ้าหน้าที่ตรวจสอบเช็คระบบเครื่องกำเนิดไฟฟ้าโครงการ

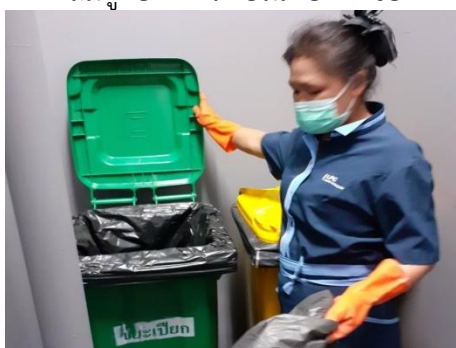
พนักงานเก็บรวบรวมมูลฝอยประจำชั้น

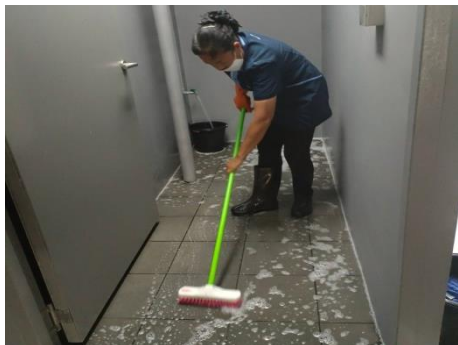
พนักงานทำความสะอาดห้องพักรวมอยู่ประจำชั้น

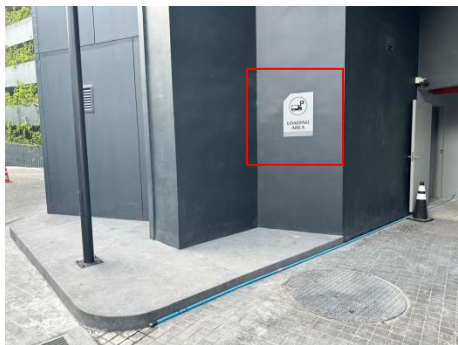
จุดจอดรถสำหรับรถเก็บขนมูลฝอย

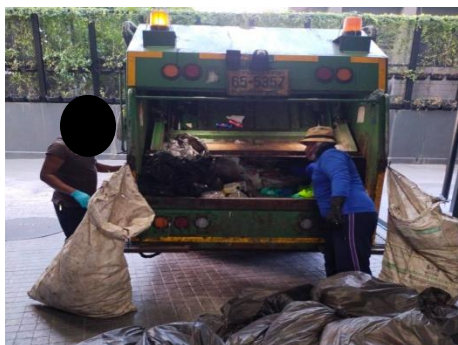
รถเก็บขนมูลฝอยของสำนักงานเขต

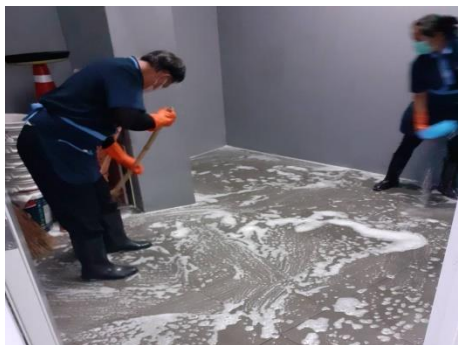
พนักงานทำความสะอาดห้องพักรวม

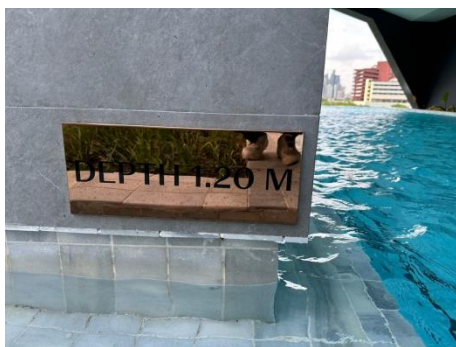
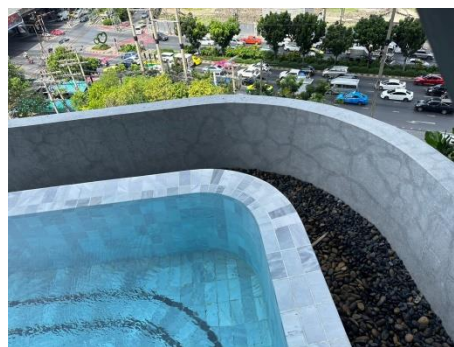
ป้ายบอกความลึกของสระ

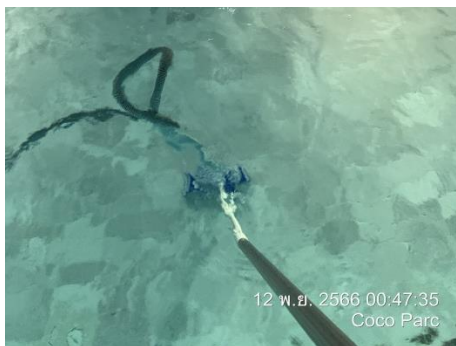
เจ้าหน้าที่ของโครงการคอยดูแลรักษาความสะอาดบริเวณสระว่ายน้ำ

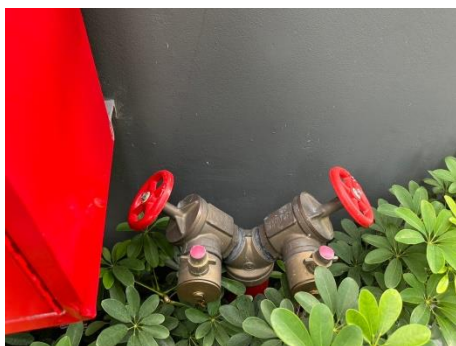
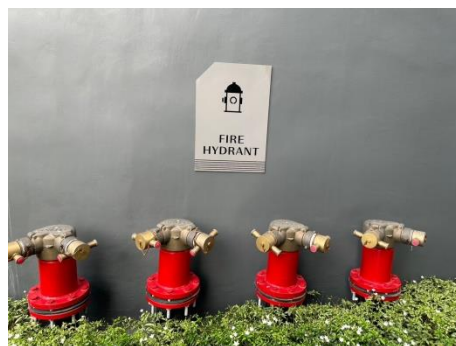
หัวรับน้ำดับเพลิง

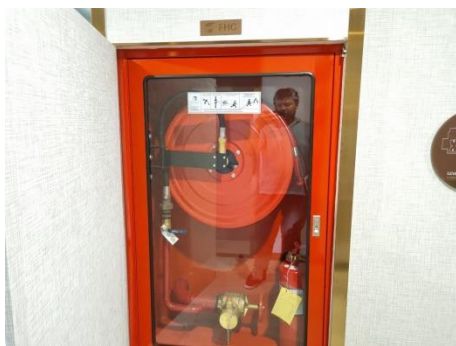
ตู้ FHC และป้ายแสดงวิธีการใช้อุปกรณ์และวิธีการใช้อุปกรณ์

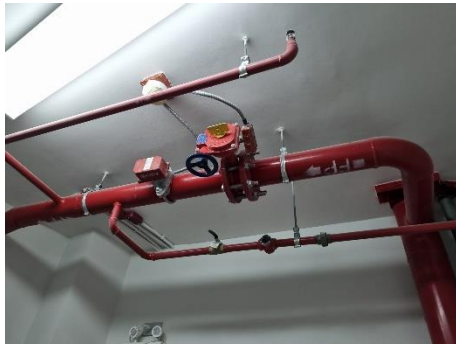
ท่อเย็น

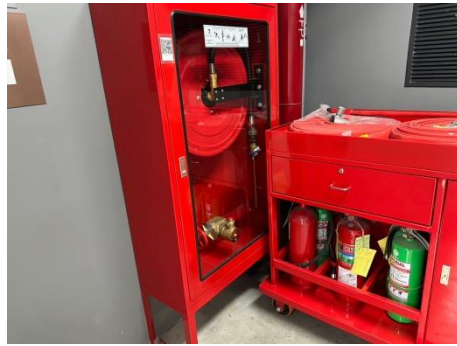
ถังเคมีดับเพลิง

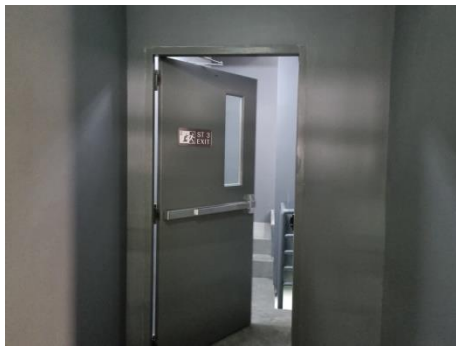
ประตูทางออกฉุกเฉิน

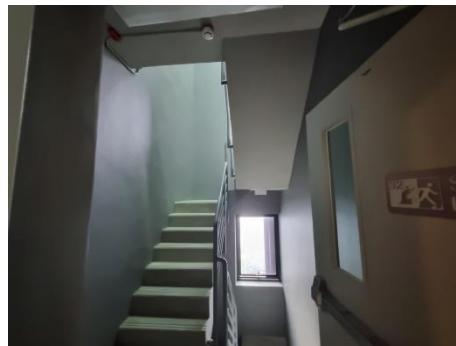
บันไดหนีไฟ

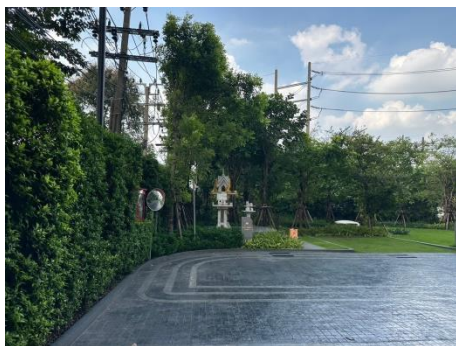
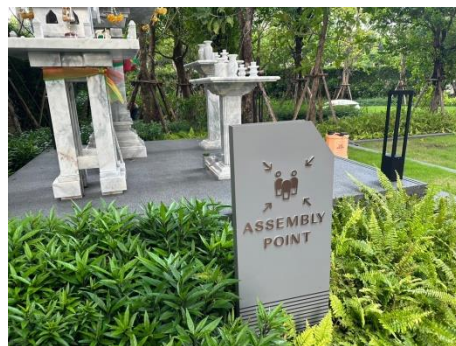
จุดรวมพล

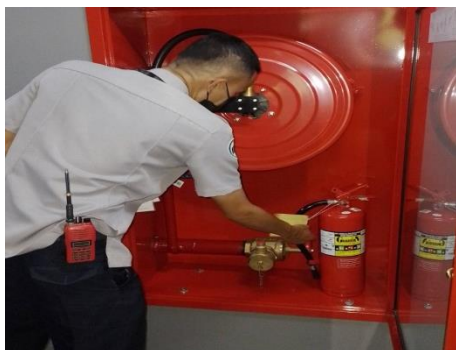
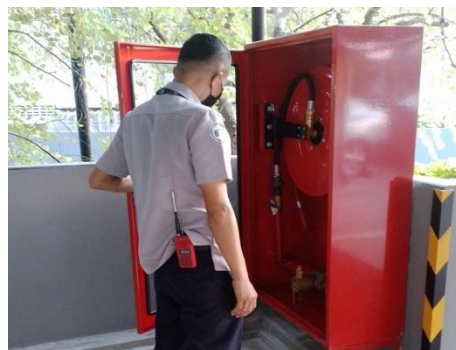
เจ้าหน้าที่ตรวจสอบตู้ FHC และถังเคมีดับเพลิง

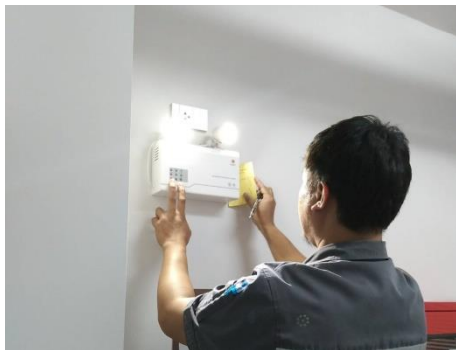
เจ้าหน้าที่ตรวจเช็คไฟฉุกเฉิน

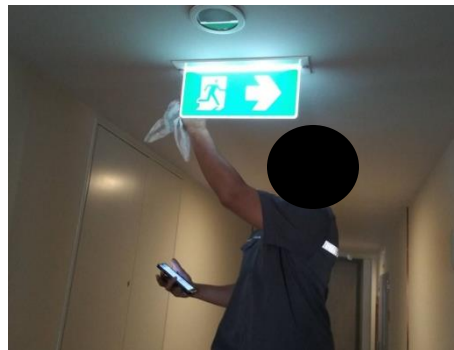
เจ้าหน้าที่ตรวจเช็คป้ายบอกทางหนีไฟ

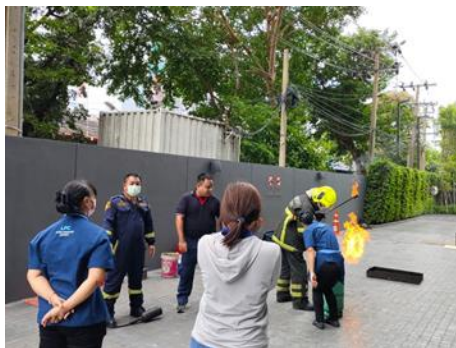
การซ้อมดับเพลิงและซ้อมหนีไฟประจำปี 2566 ในวันเสาร์ ที่ 30 เดือน กันยายน 2566

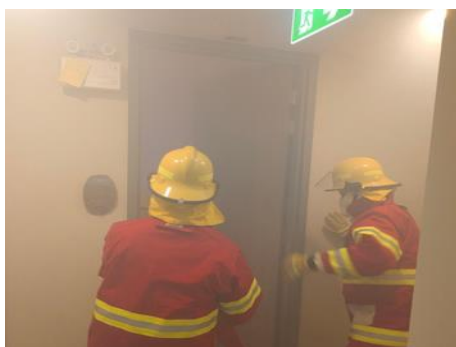
การซ้อมดับเพลิงและซ้อมหนีไฟประจำปี 2566 ในวันเสาร์ ที่ 30 เดือน กันยายน 2566  
รูปที่ 2.1-16 ระบบการป้องกันและระงับอัคคีภัย (ต่อ)
