ภาคผนวกที่ 7

ภาพถ่ายผลการปฏิบัติตามมาตรการป้องกันและแก้ไขผลกระทบสิ่งแวดล้อม
และมาตรการติดตามตรวจสอบคุณภาพสิ่งแวดล้อม

ภาพถ่ายผลการปฏิบัติตามมาตรการป้องกันและแก้ไขผลกระทบสิ่งแวดล้อม และมาตรการติดตามตรวจสอบคุณภาพสิ่งแวดล้อม
โครงการ โรงแรม เซ็นทารา วัน ระยอง (ระยะก่อสร้าง)
ประจำเดือนกรกฎาคม-ธันวาคม 2566

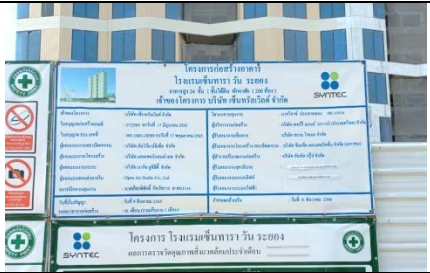
<p>รูปที่ ฃ7.1 ป้ายรายละเอียดโครงการ</p>	<p>รูปที่ ฃ7.2 พื้นที่เก็บกองวัสดุก่อสร้าง</p>

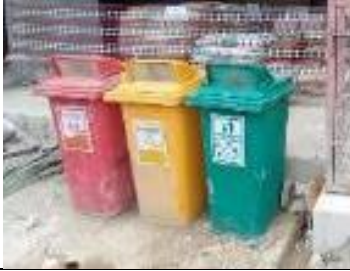
<p>รูปที่ ฃ7.3 ถังขยะ</p>	<p>รูปที่ ฃ7.4 ห้องน้ำบริเวณพื้นที่ก่อสร้าง</p>

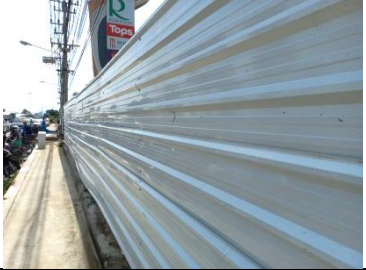
<p>รูปที่ ฃ7.5 รั้ว Metal Sheet</p>	<p>รูปที่ ฃ7.6 ประตูทางเข้า-ออกโครงการ</p>

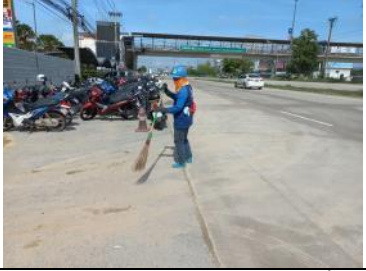
<p>รูปที่ ฃ7.7 คนงานทำความสะอาดบริเวณพื้นที่ก่อสร้าง</p>	<p>รูปที่ ฃ7.8 การประชาสัมพันธ์ก่อนเริ่มการก่อสร้างโครงการ</p>

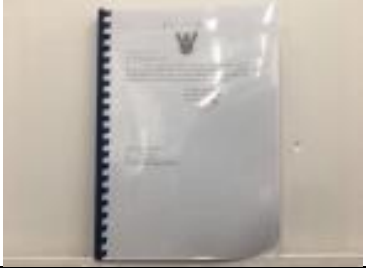
<p>รูปที่ ฃ7.9 เอกสารมาตรการป้องกันและแก้ไขผลกระทบ</p>	<p>รูปที่ ฃ7.10 เครื่องมือวัดการเคลื่อนตัวของดิน Inclinometer ในช่วงการก่อสร้างฐานราก</p>

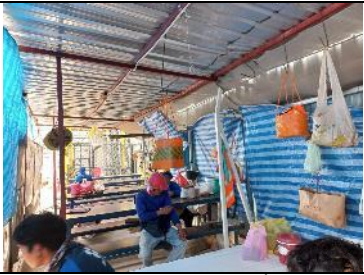
รูปที่ ๗7.61 ที่พักแรงงานในพื้นที่ก่อสร้าง	รูปที่ ๗7.62 น้ำดื่มสำหรับคนงานก่อสร้าง

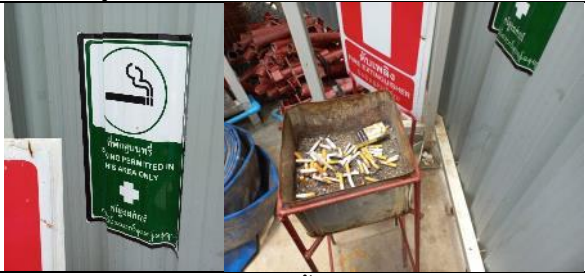
รูปที่ ๗7.63 พื้นที่สูบบุหรี่	รูปที่ ๗7.64 ป้ายเตือนอันตรายมีพื้นที่ก่อสร้าง
