รายงานการสำรวจพื้นที่ข้างเคียงก่อนก่อสร้าง

## รายงานการตรวจสอบความเสียหายของอาคารข้างเคียงก่อนเริ่มโครงการ

### โครงการ โรงแรม เซ็นทารา วัน ระยอง

10 สิงหาคม พ.ศ. 2565

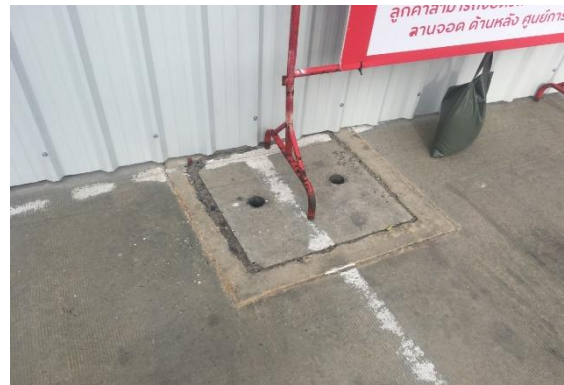
พบรอยร้าวบนพื้นถนนด้านทิศตะวันตก

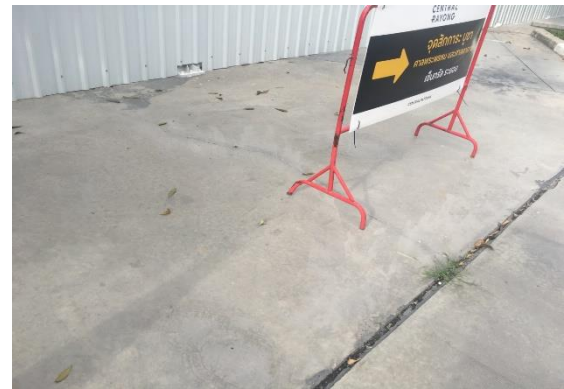
พบรอยแตกบนพื้นถนนด้านทิศใต้

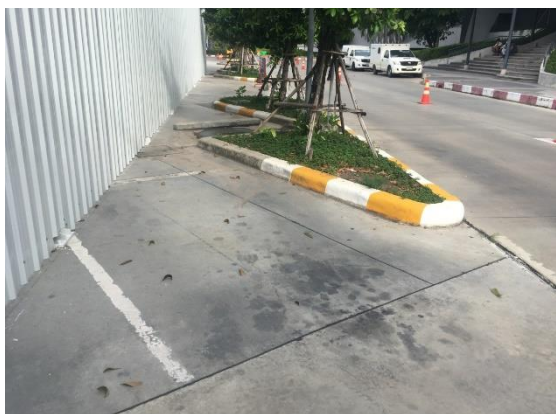
พบรอยแตกบนพื้นถนนด้านทิศใต้

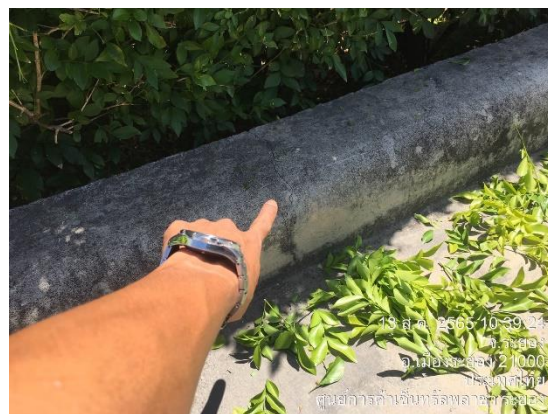
พบรอยแตกฟุตบอลบาทหน้าห้างเซ็นทรัล

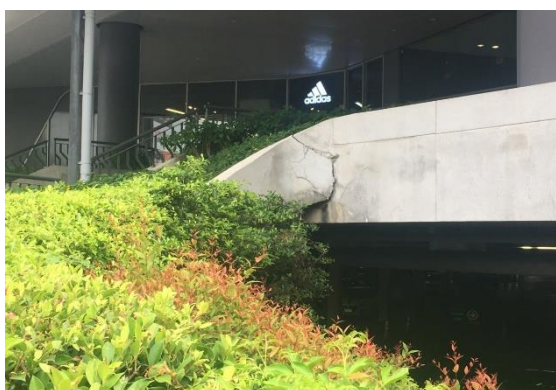
พบรอยแตกบนผนังอาคารห้างเซ็นทรัล ระยอง

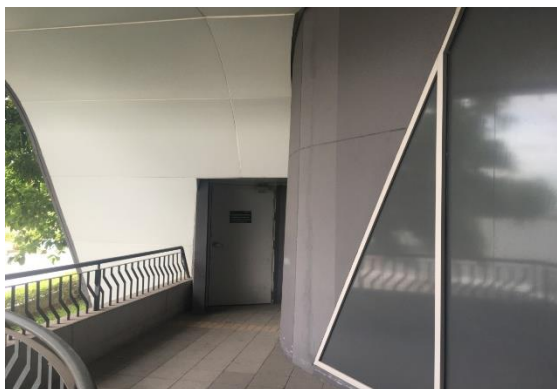
พบรอยแตกที่ผนังทางเข้าห้างเซ็นทรัล ระยอง

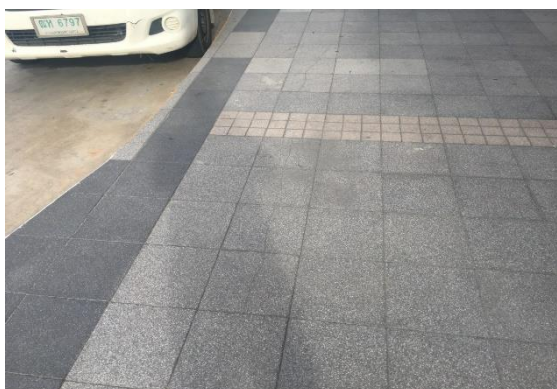
พบรอยแตกบนทางเข้าห้างเซ็นทรัล ระยอง

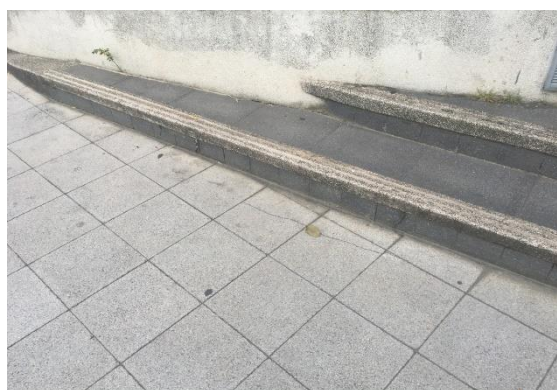
พบรอยแตกข้างบันไดทางเข้าห้างเซ็นทรัล ระยอง

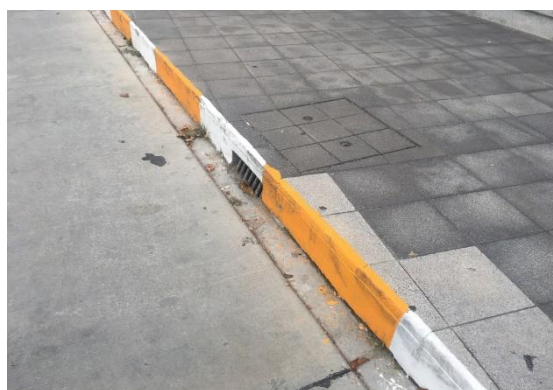
พบรอยแตกข้างทางทางเท้าห้างเซ็นทรัล ระยอง

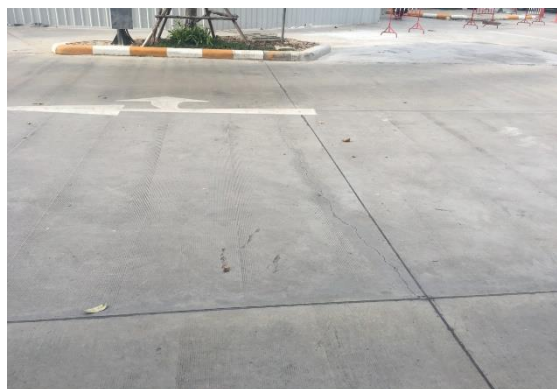
พบรอยแตกบนถนนทางทิศใต้

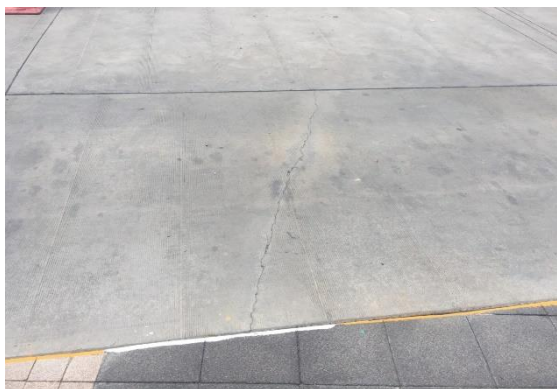
พบรอยแตกบนถนนข้างห้างเซ็นทรัล ระยอง

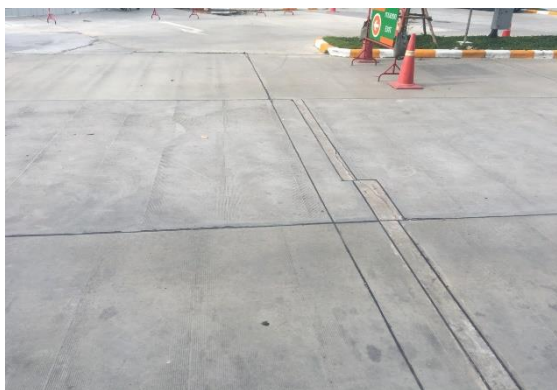
พบรอยแตกบนพื้นถนนทางทิศใต้

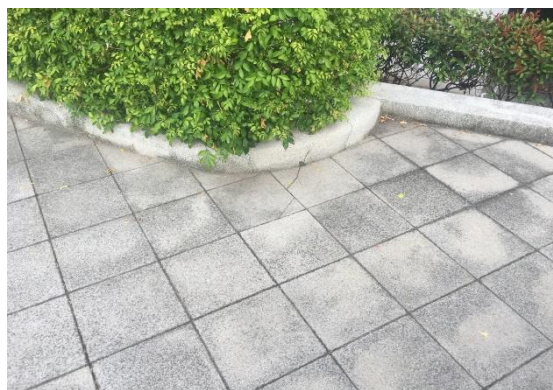
พบรอยแตกบนทางเดินทางทิศใต้ของโครงการ

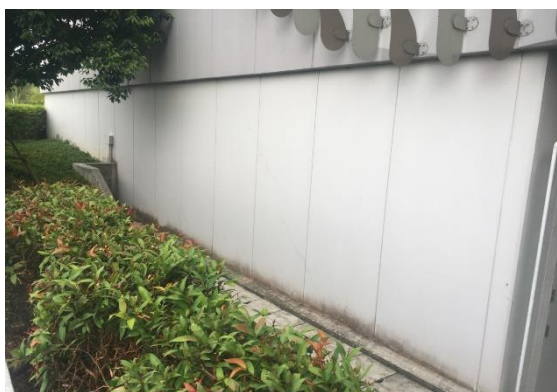
พบรอยแตกบนผนังอาคารห้างเซ็นทรัล ระยอง

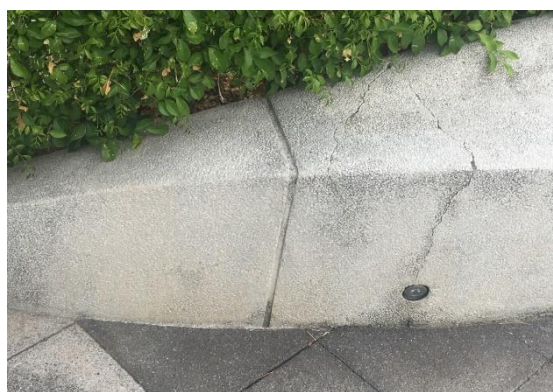
พบรอยแตกร้าวข้างทางเดินเซ็นทรัล ระยอง

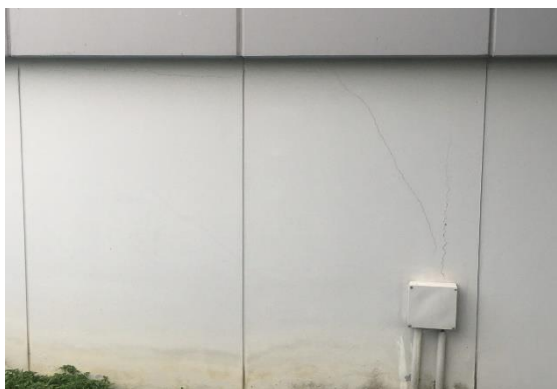
พบรอยแตกบนผนังอาคารห้างเซ็นทรัล ระยอง

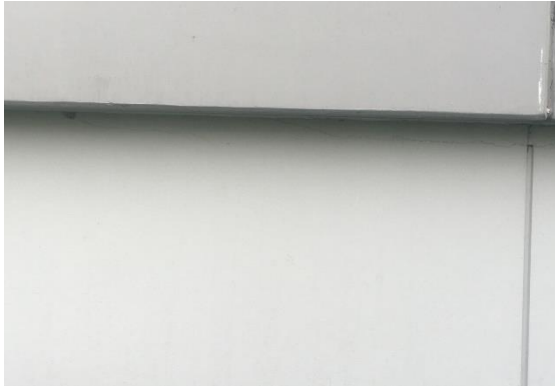
พบรอยแตกบนผนังอาคารห้างเซ็นทรัล ระยอง

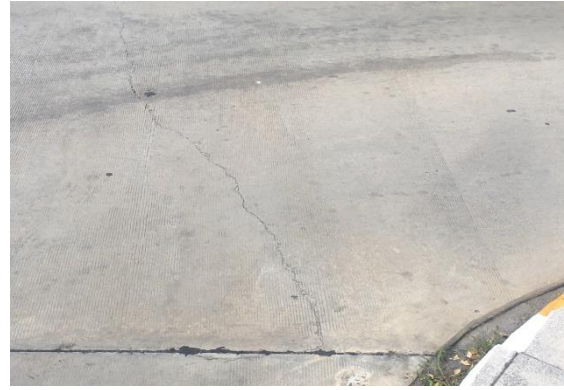
พบรอยแตกบนพื้นถนนหน้าอาคารห้างเซ็นทรัล ระยอง

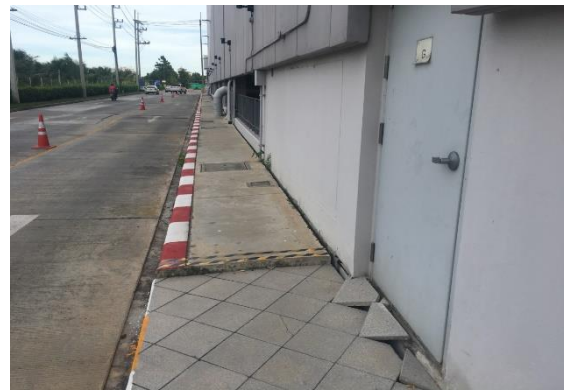
พบการหลุดบริเวณมุมอาคารด้านทิศตะวันออก

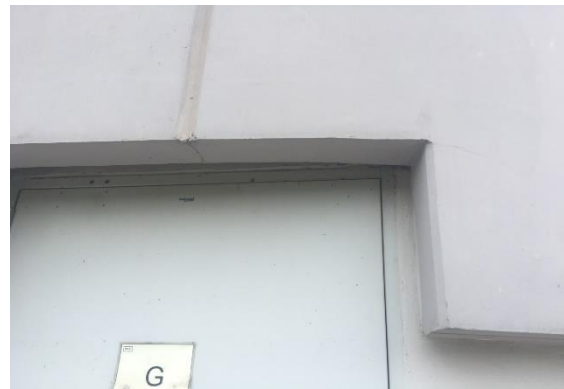
พบรอยร้าวบนผนังอาคารด้านทิศตะวันออก

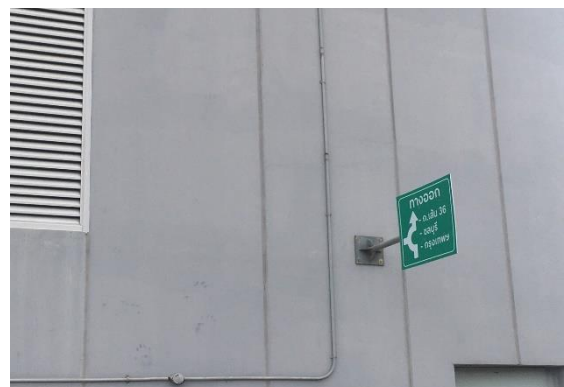
พบรอยร้าวบนผนังอาคารด้านทิศตะวันออก

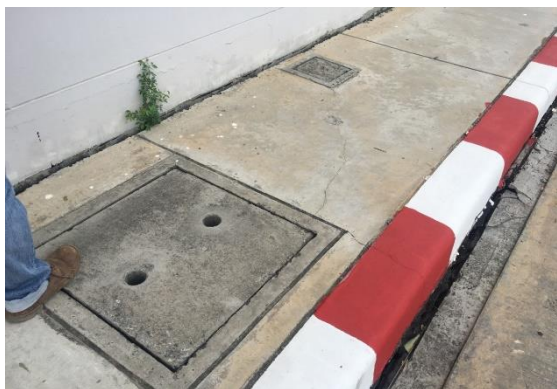
พบรอยร้าวบนพื้นทางเดินข้างอาคารทางทิศตะวันออก

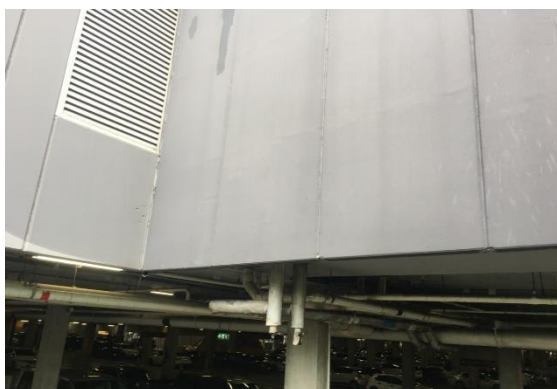
พบรอยร้าวบนผนังอาคารด้านทิศตะวันออก

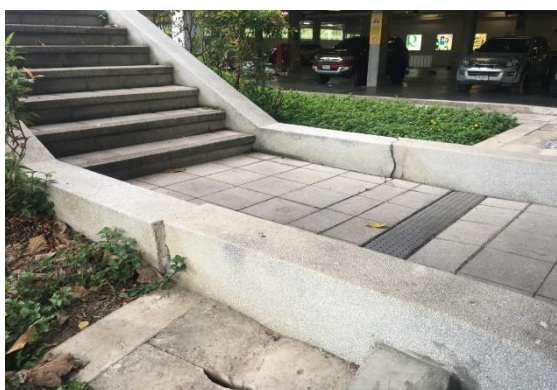
พบรอยร้าวตรงบันไดทางลงลานจอดรถใต้อาคาร

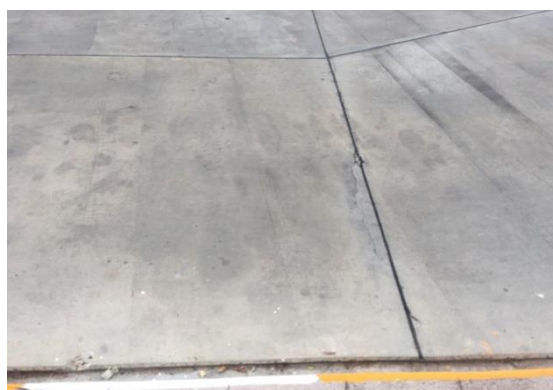
พบรอยร้าวบนพื้นถนนหน้าห้างทางทิศตะวันออก

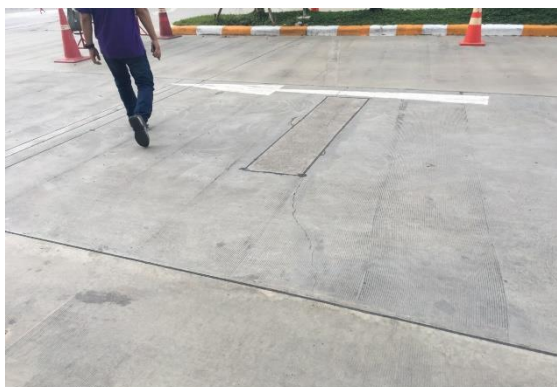
พบรอยร้าวบนพื้นถนนหน้าห้างทางทิศตะวันออก

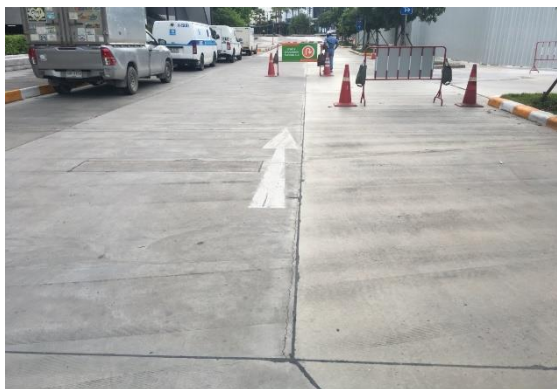
พบรอยร้าวบนพื้นถนนหน้าห้างติดกับรั้วโครงการ

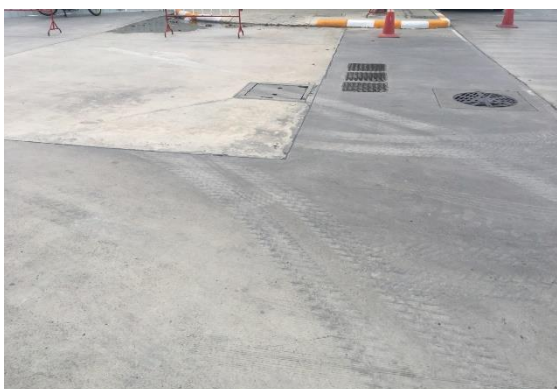
พบรอยร้าวบนพื้นถนนทางเข้าห้างทางทิศตะวันออก

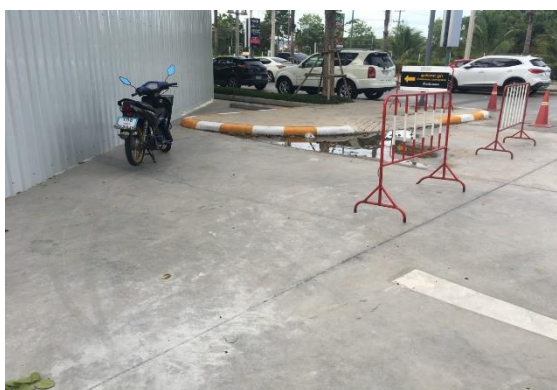
พบรอยร้าวบนพื้นถนนทางเข้าห้างทางทิศตะวันออก

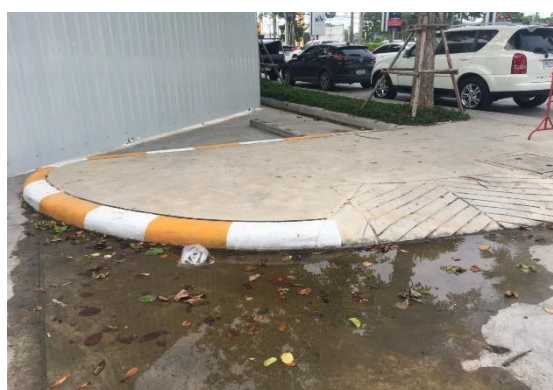
พบรอยร้าวบนพื้นทางเดินทางเข้าห้างทางทิศตะวันออก

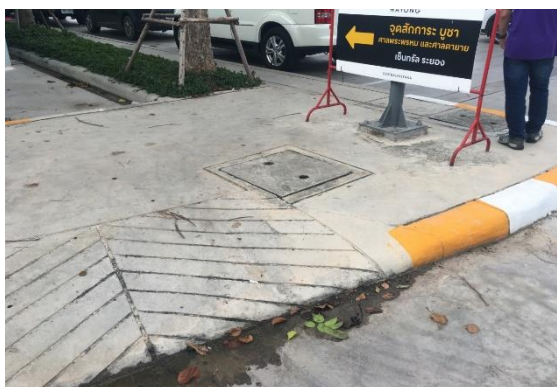
พบรอยร้าวบนพื้นทางเดินทางเข้าห้างทางทิศตะวันออก

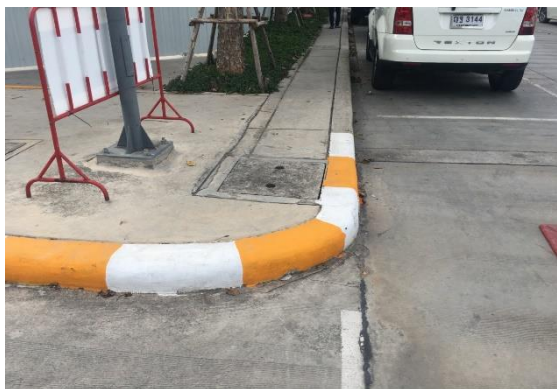
พบรอยร้าวบนพื้นทางเดินทางเข้าห้างทางทิศตะวันออก

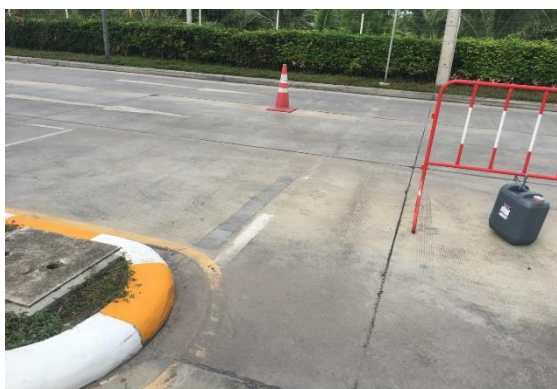
พบรอยร้าวบนพื้นถนนทางเข้าห้างทางทิศตะวันออก

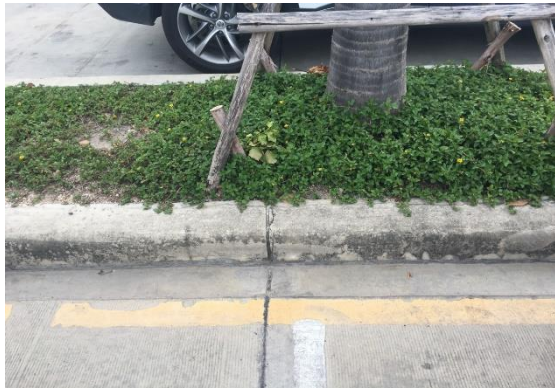
พบรอยร้าวบนขอบเกาะกลางถนนด้านข้างตะวันออก

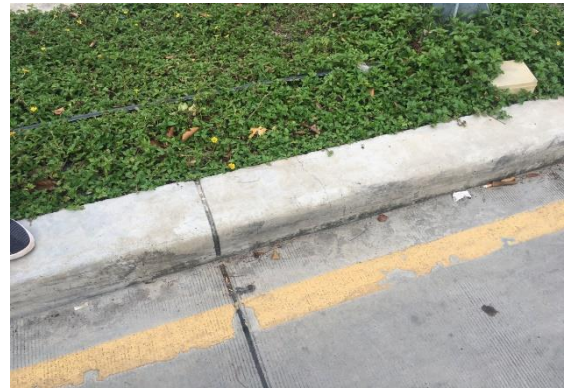
พบรอยร้าวบนขอบเกาะกลางถนนด้านข้างตะวันออก

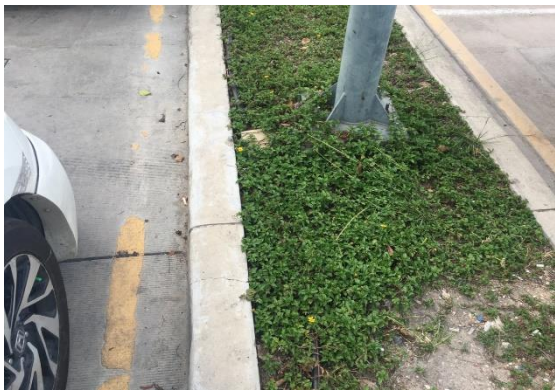
พบรอยร้าวบนขอบเกาะกลางถนนด้านทิศตะวันออก

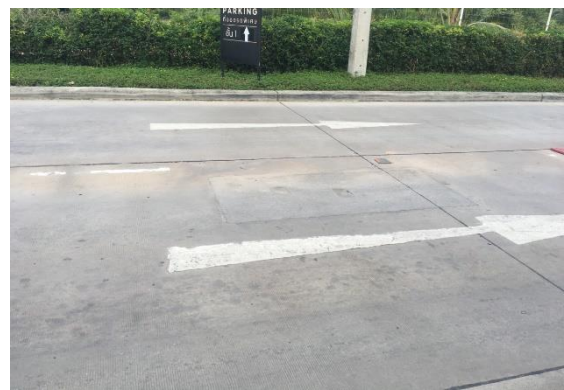
พบรอยร้าวบนถนนทางเข้าห้างทางทิศตะวันออก

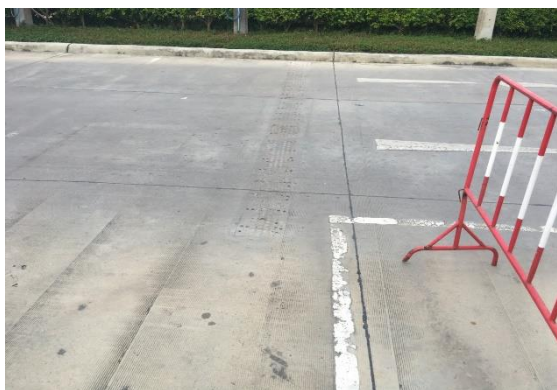
พบรอยร้าวบนพื้นถนนทางเข้าห้างทางทิศตะวันออก

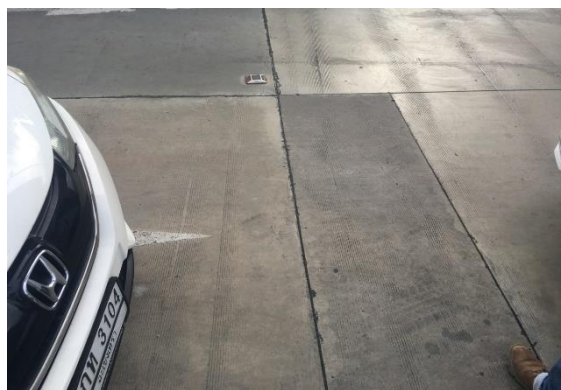
พบรอยร้าวบนพื้นถนนทางเข้าห้างทางทิศตะวันออก

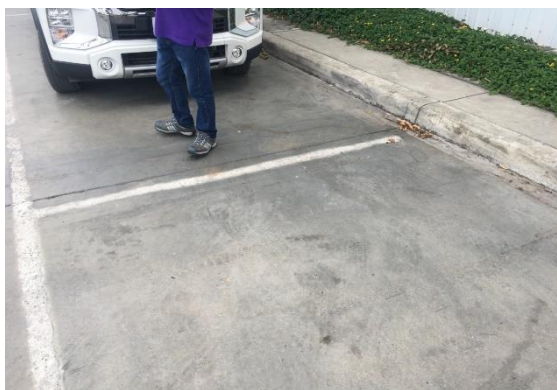
พบรอยร้าวบนพื้นถนนทางเข้าห้างทางทิศตะวันออก

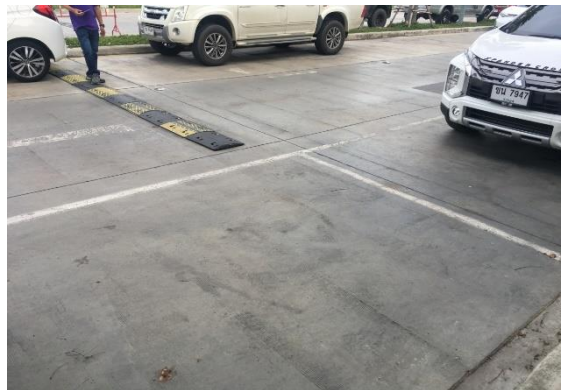
พบรอยร้าวบนพื้นถนนทางเข้าห้างทางทิศตะวันออก

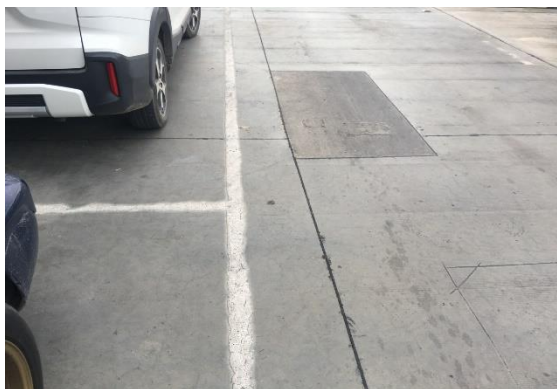
พบรอยร้าวบนพื้นถนนทางเข้าห้างทางทิศตะวันออก

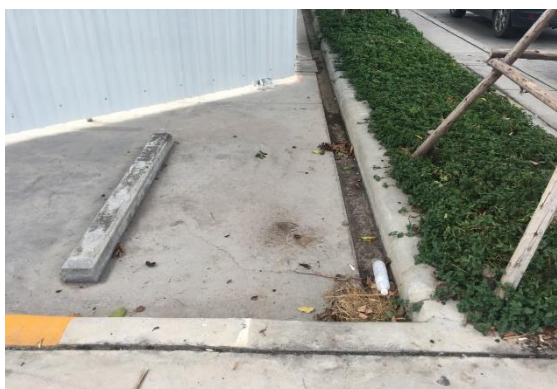
พบรอยร้าวบนพื้นถนนทางเข้าห้างทางทิศตะวันออก

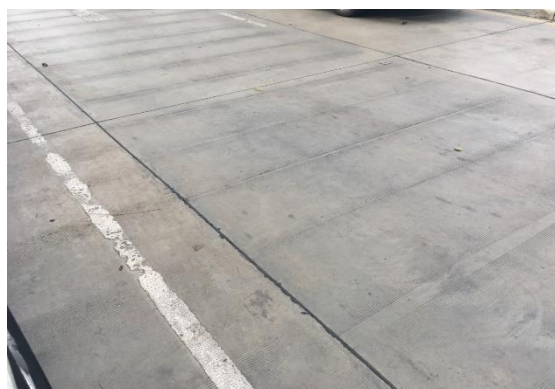
พบรอยร้าวบนพื้นถนนทางเข้าห้างทางทิศตะวันออก

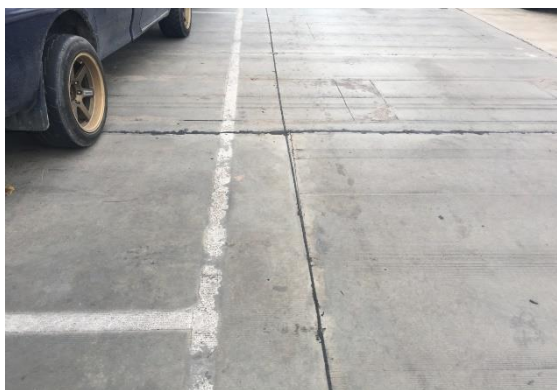
พบรอยร้าวบนพื้นถนนทางเข้าห้างทางทิศตะวันออก

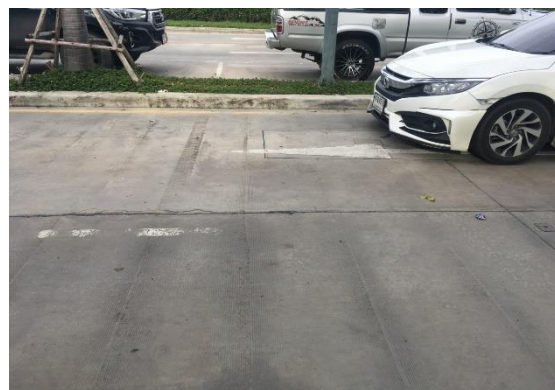
พบรอยร้าวบนพื้นถนนทางเข้าห้างทางทิศตะวันออก

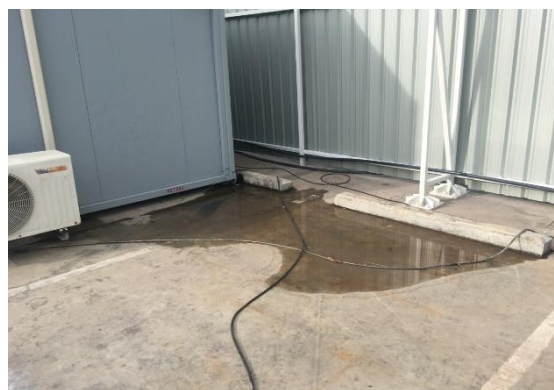
พบรอยแตกร้าวบนพื้นถนนในโครงการด้านทิศตะวันออก
