บทที่ 2

ผลการปฏิบัติตามมาตรการป้องกันและแก้ไขผลกระทบสิ่งแวดล้อม และมาตรการติดตามตรวจสอบผลกระทบสิ่งแวดล้อม

ตารางที่ 2-1 ผลการปฏิบัติตามมาตรการป้องกันและแก้ไขผลกระทบสิ่งแวดล้อมทั่วไป

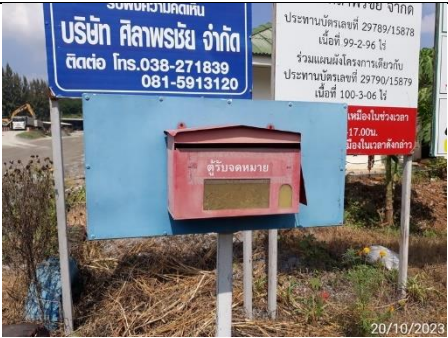
มาตรการป้องกันและแก้ไขผลกระทบสิ่งแวดล้อม	ผลการปฏิบัติตามมาตรการฯ	ปัญหา อุปสรรค ที่ไม่สามารถปฏิบัติตามมาตรการ และแนวทางแก้ไข	ภาพประกอบ
1. ให้มีจุดรับเรื่องราวร้องทุกข์ความเดือดร้อนของประชาชนที่เกิดจากกิจกรรมการทำเหมืองแร่และกิจกรรมที่เกี่ยวข้อง ในกรณีที่มีผู้ร้องเรียน ผู้ถือประทานบัตรจะต้องดำเนินการแก้ไขและให้ความช่วยเหลือด้วยความเป็นธรรม	- หากการทำเหมืองแร่ส่งผลกระทบต่อชุมชนที่อยู่ใกล้เคียง ราษฎรสามารถร้องเรียนที่สำนักงานโครงการได้โดยตรง หรือร้องเรียนผ่านทางผู้นำชุมชน ซึ่งโครงการจะมีเจ้าหน้าที่ในการประสานงานกับผู้นำชุมชนเพื่อนำประเด็นร้องเรียนจากราษฎรไปปรับปรุงแก้ไขต่อไป	- ไม่มี

<p>กล่องรับเรื่องร้องเรียนบริเวณด้านหน้าโครงการ</p>

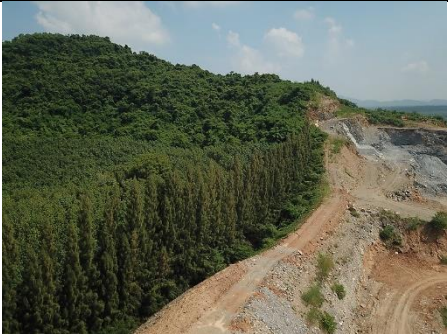
มาตรการป้องกันและแก้ไข ผลกระทบสิ่งแวดล้อม	ผลการปฏิบัติตามมาตรการฯ	ปัญหา อุปสรรค ที่ไม่สามารถปฏิบัติ ตามมาตรการ และแนวทางแก้ไข	ภาพประกอบ
3. ให้ทำการปรับปรุงฟื้นฟูพื้นที่โครงการที่ผ่านการ ทำเหมืองแร่และพื้นที่สิ้นสุดการใช้ประโยชน์ แล้ว ตามแผนงานการฟื้นฟูพื้นที่ผ่านการทำ เหมืองแร่ ที่ได้เสนอไว้ในรายงานการ ประเมินผลกระทบสิ่งแวดล้อม พร้อมทั้งให้ รายงานผลการดำเนินงานให้สำนักงานนโยบาย และแผนทรัพยากรธรรมชาติและสิ่งแวดล้อม และกรมอุตสาหกรรมพื้นฐานและการเหมืองแร่ ทราบทุกปี	- โครงการได้ดำเนินการฟื้นฟูพื้นที่ผ่านการทำเหมืองไป แล้วบางส่วนที่อยู่ทางด้านทิศเหนือ ที่มีลักษณะเป็น ชั้นบันได โดยการปลูกไม้ยืนต้นพร้อมทั้งพืชคลุมดิน และมีการปลูกต้นไม้เสริมบริเวณพื้นที่คันทำนบดิน โดยรอบพื้นที่โครงการ รวมทั้งได้จัดทำรายงานผล การดำเนินงานด้านการฟื้นฟูพื้นที่ทำเหมือง เพื่อ เสนอต่อหน่วยงานที่เกี่ยวข้อง รายละเอียดดัง เอกสารแนบ 4	- ไม่มี

แนวต้นไม้บริเวณคันทำนบดิน

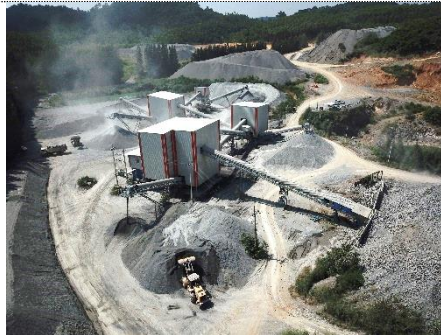
<p>ฉีดพรมน้ำบริเวณเส้นทางภายในโครงการ</p>
3. ให้ดูแลรักษาโรงโม่หินที่ได้ก่อสร้างไว้แล้ว ให้อยู่ในสภาพที่ดี สามารถป้องกันผลกระทบด้านฝุ่นละอองได้อย่างมีประสิทธิภาพ และดูแลให้เป็นไปตามประกาศกรมอุตสาหกรรมพื้นฐานและการเหมืองแร่ พ.ศ. 2548 เรื่อง ให้โรงโม่บดหรือย่อยหิน มีระบบป้องกันผลกระทบสิ่งแวดล้อม	- โรงโม่หินของโครงการเป็นโรงโม่หินที่ได้มาตรฐาน มีระบบป้องกันผลกระทบสิ่งแวดล้อม ที่เป็นไปตามประกาศกรมอุตสาหกรรมพื้นฐานและการเหมืองแร่ เรื่อง ให้โรงโม่บดหรือย่อยหินมีระบบป้องกันผลกระทบสิ่งแวดล้อม พ.ศ. 2548 เช่น การปิดคลุม 3 ด้าน การติดตั้งระบบสเปรย์น้ำตามจุดต่าง ๆ การปิดคลุมสายพานลำเลียง รวมทั้งบ่อล้างล้อ เป็นต้น	- ไม่มี

<p>การปิดคลุม 3 ด้านอาคารโรงโม่หิน</p>

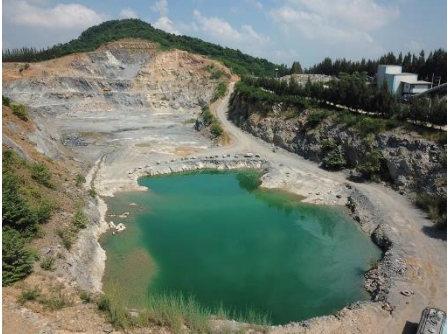
มาตรการป้องกันและแก้ไข ผลกระทบสิ่งแวดล้อม	ผลการปฏิบัติตามมาตรการฯ	ปัญหา อุปสรรค ที่ไม่สามารถปฏิบัติ ตามมาตรการ และแนวทางแก้ไข	ภาพประกอบ
1.4 อุทกวิทยาและคุณภาพน้ำ 1. ให้ความคุ้มครองทางน้ำไหลบริเวณพื้นที่โรงโม่หิน และพื้นที่ลานกองแร่ และพื้นที่เกี่ยวเนื่องอื่นๆ ให้ไหลลงสู่บ่อดักตะกอนทางด้านทิศใต้ของโรง โม่หิน และบ่อดักตะกอนบริเวณใกล้กับอาคาร สำนักงาน	- การทำเหมืองแร่ของโครงการได้ควบคุมน้ำไหลบ่า ในช่วงที่มีฝนตกให้ไหลลงสู่บ่อรับน้ำบริเวณชุม เหมือง (Sump) บ่อดักตะกอนบริเวณใกล้กับโรงโม่ หิน และบ่อดักตะกอนใกล้กับอาคารสำนักงาน ซึ่งสามารถรองรับน้ำไหลบ่าได้อย่างเพียงพอ	- ไม่มี

บ่อรับน้ำ (Sump) บริเวณหน้าเหมือง

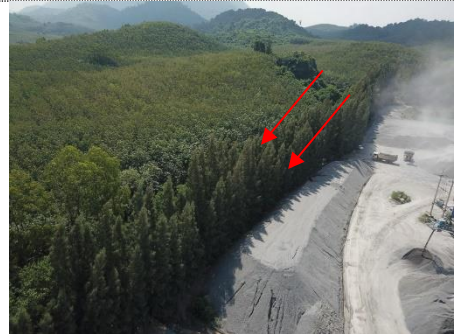
7. ดูแลรักษาค้นทำนบดินด้านทิศตะวันออก โดยเฉพาะบริเวณใกล้กับสาขาห้วยกระแตให้ อยู่ในสภาพที่ดี เพื่อป้องกันมิให้น้ำขุ่นขึ้นจาก โครงการชะล้างลงลำห้วยดังกล่าว	- โครงการได้ดูแลรักษาสภาพคันทำนบดินบริเวณด้าน ทิศตะวันออกที่อยู่ใกล้กับสาขาห้วยกระแตให้อยู่ใน สภาพดีอยู่เสมอ รวมทั้งได้มีการปลูกต้นไม้เสริมใน บริเวณดังกล่าวเพื่อป้องกันการกัดเซาะพังทลายของ คันทำนบดังกล่าว	- ไม่มี

แนวต้นไม้บริเวณด้านทิศตะวันออกใกล้กับ สาขาห้วยกระแต

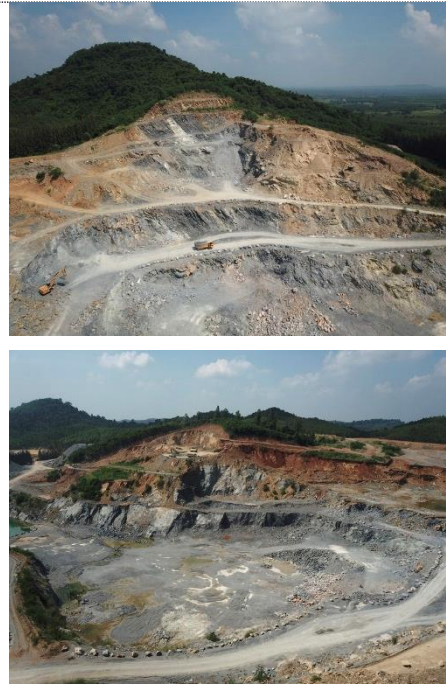
มาตรการป้องกันและแก้ไข ผลกระทบสิ่งแวดล้อม	ผลการปฏิบัติตามมาตรการฯ	ปัญหา อุปสรรค ที่ไม่สามารถปฏิบัติ ตามมาตรการ และแนวทางแก้ไข	ภาพประกอบ
<p>1.2 หน้าความลาดชันเกิดการโป่งบวมหรือมีการเคลื่อนที่ขยับออกจากกันของรอยชั้นไม่ต่อเนื่อง</p> <p>1.3 มีวัสดุตกหล่นลงมาหรือมีน้ำไหลซึมออกจากหน้าเหมือง</p> <p>1.4 มีมวลวัสดุที่ขยับเคลื่อนที่หรือมีน้ำไหลออกบริเวณด้านหน้าของหินชั้นบนใดหรือหน้าความลาดชัน</p>			
<p>2. เมื่อมีการสังเกตเห็นสิ่งบ่งชี้เหตุข้างต้นซึ่งอาจก่อให้เกิดความไม่เสถียรภาพของหน้าเหมืองได้ให้หลีกเลี่ยงการปฏิบัติงานในบริเวณดังกล่าวแล้วดำเนินการประเมินเสถียรภาพของหน้าเหมืองโดยละเอียดเพื่อประเมินว่าการทำงานภายในสภาพดังกล่าวมีความปลอดภัยหรือไม่ หากไม่มีความปลอดภัยให้ดำเนินการปรับปรุงความลาดชันหน้าเหมืองใหม่ให้สามารถทำงานได้โดยปลอดภัย</p>	<p>- หากมีการสังเกตเห็นว่าหน้าเหมืองมีโอกาสเกิดการพังถล่ม โครงการจะรีบดำเนินการประเมินเสถียรภาพของหน้าเหมืองโดยละเอียดเพื่อประเมินว่าการทำงานภายในสภาพดังกล่าวมีความปลอดภัยหรือไม่ หากไม่มีความปลอดภัยจะดำเนินการปรับปรุงความลาดชันหน้าเหมืองใหม่ให้สามารถทำงานได้โดยปลอดภัย</p> <p>- สภาพหน้าเหมืองปัจจุบันมีลักษณะเป็นชั้นบันไดและมีความปลอดภัยต่อการพังทลาย</p>	- ไม่มี

<p>สภาพหน้าเหมืองปัจจุบัน</p>

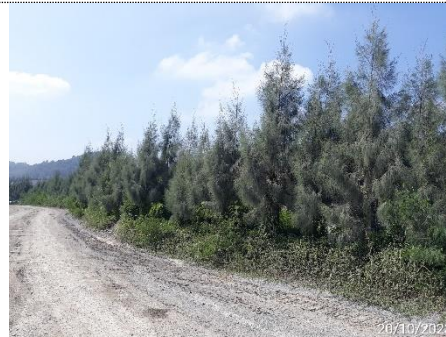
2. ให้ปลูกเสริมพืชคลุมดินบนคันทำนบดิน ได้แก่ พืชตระกูลถั่ว และหญ้าแฝก พร้อมทั้งดูแลรักษา แนวต้นไม้ที่ได้ดำเนินการปลูกไว้แล้วให้ เจริญเติบโตได้ดี	- โครงการได้ดำเนินการปลูกไม้ยืนต้นบนสันคันทำนบ เช่น สนประดิพัทธ์ และกระถินณรงค์ ส่วนพืชคลุม ดินนั้นพบว่ามีพืชจำพวกหญ้าและวัชพืชขึ้นปกคลุม เองตามธรรมชาติ ซึ่งช่วยยึดเกาะหน้าดินป้องกันการ พังทลายได้เป็นอย่างดี	- ไม่มี

<p>วัชพืชจำพวกหญ้าที่ขึ้นแซมบนคันทำนบดิน</p>

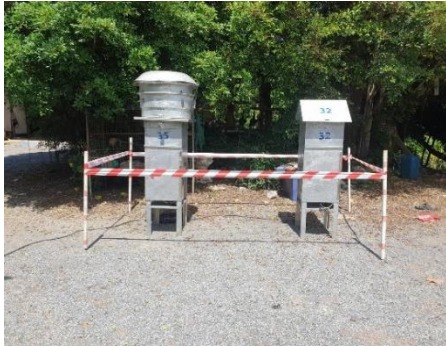
มาตรการติดตามตรวจสอบ ผลกระทบสิ่งแวดล้อม	ผลการปฏิบัติตามมาตรการฯ	ปัญหา อุปสรรค ที่ไม่สามารถปฏิบัติ ตามมาตรการ และแนวทางแก้ไข	ภาพประกอบ
1. คุณภาพอากาศ ให้ทำการตรวจวัดปริมาณฝุ่นละอองแขวนลอย ในบรรยากาศ (TSP) และฝุ่นละอองขนาดเล็ก (PM-10) เฉลี่ยในรอบ 24 ชั่วโมง จำนวน 3 วัน ต่อเนื่อง โดยใช้เครื่อง High Volume Air Sampler จำนวน 4 สถานี ได้แก่ บ้านธรรมรัตน์ ในหลังที่ใกล้ที่สุดด้านทิศตะวันออก บ้านอ่างหิน ในหลังที่ใกล้ที่สุดด้านทิศตะวันตก บ้านธรรมรัตน์ ในทางด้านทิศตะวันออกเฉียงเหนือ และบ้าน คลองโคทางด้านทิศตะวันตกเฉียงใต้ ปีละ 2 ครั้ง ในช่วงกุมภาพันธ์-มีนาคม และสิงหาคม- กันยายน	- ได้ทำการตรวจวัดคุณภาพอากาศในรูปของปริมาณ TSP และ PM-10 จำนวน 4 สถานี ตามเงื่อนไข กำหนด จำนวน 3 วันต่อเนื่อง ในช่วงวันที่ 21-24 สิงหาคม 2566 พบว่า มีค่า TSP อยู่ในช่วง 0.148- 0.188 มิลลิกรัม/ลูกบาศก์เมตร และค่า PM-10 อยู่ในช่วง 0.042-0.074 มิลลิกรัม/ลูกบาศก์เมตร ซึ่ง มีค่าอยู่ในเกณฑ์ที่มาตรฐานกำหนด	- ไม่มี

<p>ตรวจวัดคุณภาพอากาศบริเวณบ้านธรรมรัตน์ ในหลังที่ใกล้ที่สุดด้านทิศตะวันออก</p>

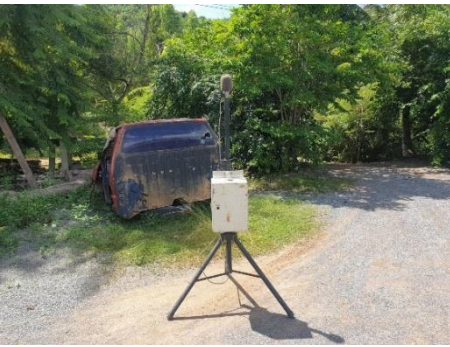
3. เสียง ให้ทำการตรวจระดับความดังของเสียงเฉลี่ย โดยทั่วไปในรอบ 24 ชั่วโมง จำนวน 3 วัน ต่อเนื่อง โดยใช้เครื่องวัดเสียง (Sound level Meter) จำนวน 4 สถานี บ้านธรรมรัตน์ในหลัง ที่ใกล้ที่สุดด้านทิศตะวันออก บ้านอ่างหินหลังที่ ใกล้ที่สุดด้านทิศตะวันตก บ้านธรรมรัตน์ใน ทางด้านทิศตะวันออกเฉียงเหนือ และบ้าน คลองโคทางด้านทิศตะวันตกเฉียงใต้ ปีละ 2 ครั้ง ในช่วงฤดูฝน-มีนาคม และสิงหาคม- กันยายน	- ได้ทำการตรวจวัดระดับเสียงเฉลี่ย 24 ชั่วโมง และ ระดับเสียงสูงสุด จำนวน 4 สถานี ตามเงื่อนไข กำหนด จำนวน 3 วันต่อเนื่อง ในช่วง 21-24 สิงหาคม 2566 พบว่ามีค่า Leq 24 hr. อยู่ในช่วง 53.8-62.1 เดซิเบล เอ และระดับเสียงสูงสุด อยู่ในช่วง 82.5-108.1 เดซิเบล เอ ซึ่งมีค่าอยู่ใน เกณฑ์ที่มาตรฐานกำหนด	- ไม่มี

<p>ตรวจวัดระดับเสียงบริเวณบ้านธรรมรัตน์ในหลังที่ใกล้ ที่สุดด้านทิศตะวันออก</p>

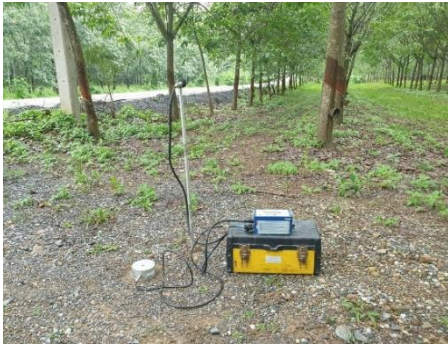
<p>ตรวจวัดแรงสั่นสะเทือนบริเวณบ้านเรือนราษฎรบ้าน อ่างหิน หลังที่ใกล้ที่สุดด้านทิศตะวันตกระยะ 60 เมตร</p>
<p>5. คุณภาพน้ำ</p> <p>ให้เก็บตัวอย่างน้ำผิวดินและน้ำใต้ดิน เพื่อนำไป วิเคราะห์ดัชนีคุณภาพน้ำ ได้แก่ วิเคราะห์ค่า ความเป็นกรด-ด่าง (pH), ตะกอนแขวนลอย (Suspended Solids), ตะ ก อ น ละ ล า ย (Dissolved Solids), ความกระด้างรวม (Total Hardness), ค่าความขุ่น (Turbidity), ปริมาณ เหล็กกรรม (Total Iron), ซัลเฟต (Sulfate), สาร หนู (Arsenic), ตะกั่ว (Lead) และแคดเมียม (Cadmium) จำนวน 6 สถานี ประกอบด้วย บ่อ ขุมเหมืองของโครงการ บ่อตกตะกอนใกล้กับ โรงโม่หิน สาขาห้วยกระแตก่อนไหลผ่านพื้นที่ โครงการ สาขาห้วยกระแตหลังไหลผ่านพื้นที่ โครงการ บ่อบาดาลภายในบริเวณสำนักงาน โครงการ และบ่อบาดาลบ้านธรรมรัตน์ในด้าน</p>	<p>- ได้ทำการเก็บตัวอย่างน้ำผิวดินและน้ำใต้ดินจำนวน 6 สถานี ตามเงื่อนไขกำหนด ในวันที่ 21 สิงหาคม 2566 เพื่อทำการวิเคราะห์คุณภาพน้ำ พบว่า ดัชนี ต่างๆ รวมทั้งโลหะหนัก มีค่าอยู่ในเกณฑ์ที่มาตรฐาน กำหนด</p>	<p>- ไม่มี</p>
