รายงานผลการปฏิบัติตามมาตรการป้องกันและแก้ไขผลกระทบ
สิ่งแวดล้อม และมาตรการติดตามตรวจสอบผลกระทบ
สิ่งแวดล้อม

โครงการโรงแรม เซเว่น ซีส์
ประจำเดือนกรกฎาคม-ธันวาคม 2566

บริษัท ภูเก็ตเสิร์ช แลนด์ แอนด์ ดีเวลลอปเมนต์ จำกัด
ตั้งอยู่ที่ 62/4 ถนนรัชฎา ตำบลตลาดเหนือ อำเภอเมืองภูเก็ต
จังหวัดภูเก็ต 83000

จัดทำโดย
บริษัท เข้าเทิร์นไทยคอนซัลติ้ง จำกัด
ที่ตั้ง เลขที่ 59/45 หมู่ที่ 5 ต.ศรีสุนทร อ.ถลาง จ.ภูเก็ต 83110

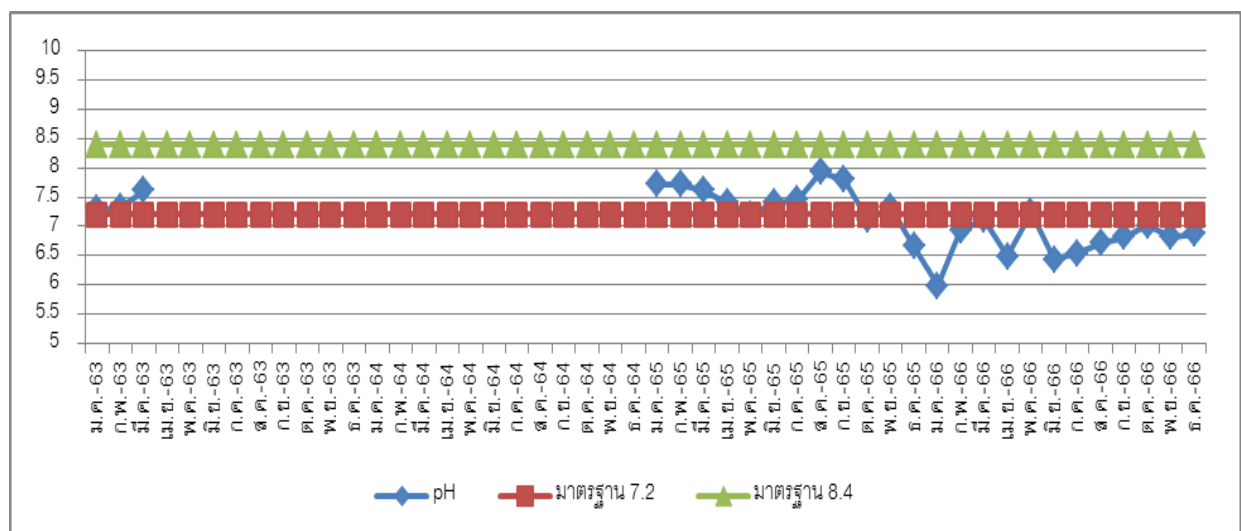
ภาพที่ 3.9 กราฟแสดงค่า pH น้ำสระว่ายน้ำ

จากผลการตรวจวิเคราะห์คุณภาพน้ำสระว่ายน้ำ ของโครงการโรงแรม เซเวน ซีส์ ของ บริษัท ภูเก็ตเสิร์ช แอนด์ แอนด์ ดีเวลลอปเมนต์ จำกัด จำนวน 1 จุด ประจำเดือนกรกฎาคม-ธันวาคม 2566 พบว่า คุณภาพน้ำสระว่ายน้ำ ส่วนใหญ่มีค่าอยู่ในเกณฑ์มาตรฐานคณะกรรมการสาธารณสุข ฉบับที่ 1/2550 เรื่องการควบคุมการประกอบกิจการสระว่ายน้ำ ยกเว้น ค่าความเป็นกรด-ด่าง (pH) ในเดือนกรกฎาคม – ธันวาคม 2566 ค่าคลอรีนตกค้าง (Chlorine Residual) ในเดือนกันยายน-ตุลาคม และธันวาคม 2566 และค่าคลอรีนที่รวมกับสารอื่น (Combined chlorine) ในเดือนกรกฎาคม และพฤศจิกายน 2566 ที่มีค่าไม่ผ่านเกณฑ์มาตรฐานฯ กำหนด

- โครงการควรมีการตรวจสอบบริเวณโดยรอบของสระว่ายน้ำ ต้องสะอาด และไม่มีคราบตะไคร่น้ำ
- ควรจัดให้มีพื้นที่สำหรับล้างเท้า และเก็บรองเท้าบริเวณทางเข้าสระว่ายน้ำ
- ควรมีป้ายแสดงข้อบังคับของผู้ใช้บริการ ติดให้เห็นชัดเจน อย่างน้อย มีสาระสำคัญ ดังนี้
 1. ต้องสวมชุดว่ายน้ำที่สะอาดในการลงใช้สระว่ายน้ำ
 2. ต้องชำระล้างร่างกายก่อนลงใช้สระว่ายน้ำทุกครั้ง
 3. ห้ามผู้เป็นโรคตาแดง ผื่นหนัง หวัด หูเป็นน้ำหนอง หรือโรคติดต่ออื่น ๆ ใช้สระว่ายน้ำ
 4. กำหนดเวลาเปิด - ปิด สระว่ายน้ำ
- ควรตรวจวัดปริมาณคลอรีนคงเหลือ และค่าความเป็นกรด-ด่าง (pH) ในสระว่ายน้ำ โดยให้มีปริมาณคลอรีน อยู่ระหว่าง 0.6 – 1.0 มิลลิกรัมต่อลิตร และค่าความเป็นกรด-ด่าง อยู่ระหว่าง 7.2 – 8.4
- ตรวจสอบและบำรุงรักษาเครื่องมือและปริมาณสารเคมีที่ใช้ในสำหรับฆ่าเชื้อโรคในสระว่ายน้ำ ให้สามารถทำงานได้อย่างมีประสิทธิภาพ
