รายงานผลการปฏิบัติตามมาตรการป้องกันและแก้ไขผลกระทบสิ่งแวดล้อม  
และมาตรการติดตามตรวจสอบผลกระทบสิ่งแวดล้อม

โครงการ The Shore (Phase 3)  
(ชื่อเดิม โครงการ ภูเก็ตเลิฟ แอนด์ ดีเวลลอปเม้นท์)  
ประจำเดือนกรกฎาคม-ธันวาคม 2566

จัดทำโดย  
บริษัท เช่าที่ดินไทยคอนซัลติ้ง จำกัด  
ที่ตั้ง เลขที่ 59/45 หมู่ที่ 5 ต.ศรีสุนทร อ.ถลาง จ.ภูเก็ต 83110

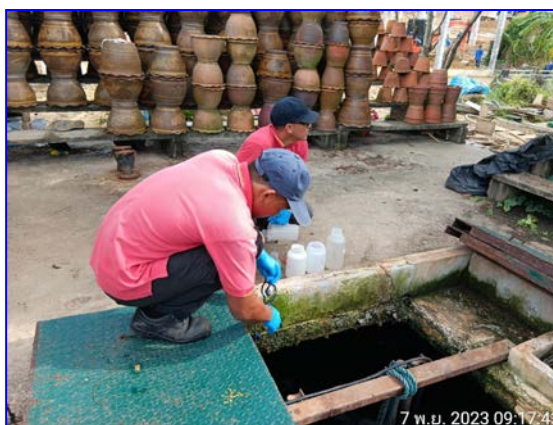
รูปที่ 3.1 การเก็บตัวอย่างน้ำผ่านการบำบัด (Effluent)

จากผลการตรวจวิเคราะห์คุณภาพน้ำผ่านการบำบัดของ โครงการ โรงแรม The Shore (Phase 3) ของ บริษัท ภูเก็ตเสิร์ช แลนด์ แอนด์ ดีเวลลอปเมนต์ จำกัด ประจำเดือนกรกฎาคม-ธันวาคม 2566 พบว่า น้ำผ่านการบำบัดมีค่าผ่านเกณฑ์มาตรฐาน เรื่อง กำหนดมาตรฐานควบคุมน้ำออกจากอาคารบางประเภทและบางขนาด (อาคารประเภท ค) ตามประกาศกระทรวงทรัพยากรธรรมชาติและสิ่งแวดล้อม (พ.ศ.2548) กำหนด

- โรงแรมควรมีการตรวจสอบและบำรุงรักษาระบบบำบัดน้ำเสียให้มีประสิทธิภาพอยู่เสมอ
- โรงแรมควรมีการทำความสะอาดระบบบำบัดน้ำเสียอยู่เสมอ เพื่อไม่ให้เกิดการสะสมของตะกอน

- กรณีที่บ่อรวบรวมน้ำทิ้งมีกากตะกอนเต็มบ่อ ควรให้ทางเทศบาลมาสูบน้ำออกไปกำจัด เพื่อลดภาระของค่าความสกปรกที่เข้าสู่ระบบบำบัดน้ำเสีย
- โรงแรมควรควบคุมการปฏิบัติงาน ระยะเวลาในการเติมอากาศ การตกตะกอน การระบายตะกอนออกจากระบบ ให้เป็นไปตามรายการคำนวณของระบบบำบัดน้ำเสีย

- ตรวจสอบระดับชั้นของตะกอน ลักษณะของตะกอน สี และกลิ่นของตะกอน ของบ่อเก็บตะกอน (Sludge Storage Tank) ถ้ามีปริมาณตะกอนสูงให้ดูดสูบล้างปฏิทิน มาสูบน้ำระบายตะกอนทิ้ง ประมาณ 1- 2 เดือน / ครั้ง ขึ้นอยู่กับปริมาณและจำนวนผู้มาใช้บริการของโรงแรม

- ตรวจสอบการทำงานของเครื่องเติมอากาศ (Submersible Aerator, AT) บำรุงรักษาตามคู่มือประจำเครื่อง
- ตรวจสอบและบันทึกปริมาณน้ำใช้ภายในโรงแรม เพื่อเป็นสถิติพื้นฐานในการควบคุมการเดินระบบบำบัดน้ำเสีย

- โรงแรมควรควบคุมอัตราเติมคลอรีนในน้ำทิ้งให้เหมาะสม เพื่อฆ่าเชื้อโรคที่ตกค้างในน้ำเสียหลังผ่านระบบบำบัดน้ำเสีย

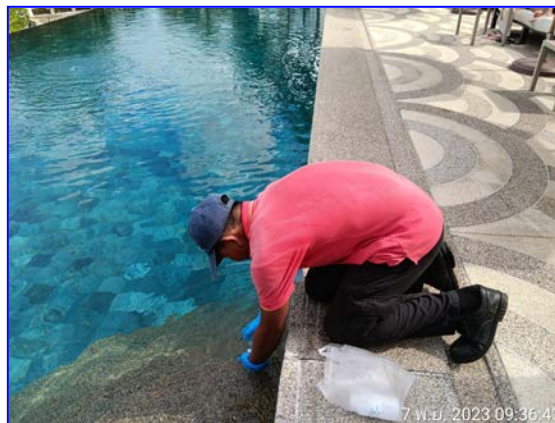
รูปที่ 3.2 การเก็บตัวอย่างคุณภาพน้ำสระว่ายน้ำ

จากผลการตรวจวิเคราะห์คุณภาพน้ำสระว่ายน้ำ ของโครงการ โรงแรม The Shore (Phase 3) ของ บริษัท ภูเก็ตเสิร์ช แอนด์ แอนด์ ดีเวลลอปเมนต์ จำกัด จำนวน 1 จุด ประจำเดือนกรกฎาคม-ธันวาคม 2566 พบว่า ส่วนใหญ่คุณภาพน้ำสระว่ายน้ำ มีค่าอยู่ในเกณฑ์มาตรฐานคณะกรรมการสาธารณสุข ฉบับที่ 1/2550 เรื่องการควบคุมการประกอบกิจการสระว่ายน้ำ ยกเว้น ค่าความเป็นกรด-ด่าง (pH) ในเดือนกรกฎาคม – ธันวาคม 2566 ค่าคลอรีนตกค้าง ในเดือนกรกฎาคม และธันวาคม 2566 และคลอรีนที่รวมกับสารอื่น ในเดือนกรกฎาคม-สิงหาคม และพฤศจิกายน 2566 ที่มีค่าไม่เป็นไปตามเกณฑ์มาตรฐาน ฯ กำหนด

ผลการตรวจวิเคราะห์คุณภาพน้ำสระว่ายน้ำประจำปี 2566 ของโครงการ The Shore (Phase 3) ของ บริษัท ภูเก็ตเสิร์ช แอนด์ แอนด์ ดีเวลลอปเมนต์ จำกัด จำนวน 1 จุด ในเดือนตุลาคม 2566 พบว่า คุณภาพน้ำสระว่ายน้ำ ส่วนใหญ่มีค่าอยู่ในเกณฑ์มาตรฐานคณะกรรมการสาธารณสุข ฉบับที่ 1/2550 เรื่องการควบคุมการประกอบกิจการสระว่ายน้ำ ยกเว้นค่าความเป็นกรด-ด่าง (pH) และค่าคลอรีน (Cl-) ที่มีค่าไม่ผ่านเกณฑ์มาตรฐาน ฯ กำหนด

- โครงการควรมีการตรวจสอบบริเวณโดยรอบของสระว่ายน้ำ ต้องสะอาด และ ไม่มีคราบตะไคร่น้ำ
- ควรจัดให้มีพื้นที่สำหรับล้างเท้า และเก็บรองเท้าบริเวณทางเข้าสระว่ายน้ำ
- ควรมีป้ายแสดงข้อบังคับของผู้ใช้บริการ ดัดให้เห็นชัดเจน อย่างน้อย มีสาระสำคัญ ดังนี้
  - 1) ต้องสวมชุดว่ายน้ำที่สะอาดในการลงใช้สระว่ายน้ำ
  - 2) ต้องชำระล้างร่างกายก่อนลงใช้สระว่ายน้ำทุกครั้ง
  - 3) ห้ามผู้เป็นโรคตาแดง ผิวน้ำ หวัด หูเป็นน้ำหนอง หรือโรคติดต่ออื่น ๆ ใช้สระว่ายน้ำ
  - 4) กำหนดเวลาเปิด - ปิด สระว่ายน้ำ
- ควรตรวจวัดปริมาณคลอรีนคงเหลือ และค่าความเป็นกรด-ด่าง (pH) ในสระว่ายน้ำ โดยให้มีปริมาณคลอรีน อยู่ระหว่าง 0.6 – 1.0 มิลลิกรัมต่อลิตร และค่าความเป็นกรด-ด่าง อยู่ระหว่าง 7.2 – 8.4
- ตรวจสอบและบำรุงรักษาเครื่องมือและปริมาณสารเคมีที่ใช้ในสำหรับฆ่าเชื้อโรคในสระว่ายน้ำ ให้สามารถทำงานได้อย่างมีประสิทธิภาพ

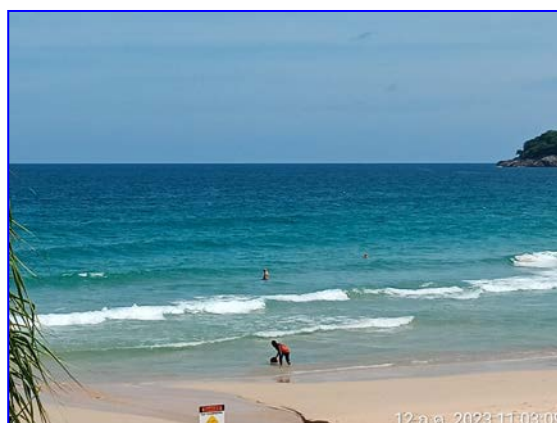
รูปที่ 3.3 การเก็บตัวอย่างคุณภาพน้ำทะเล

จากผลการตรวจวิเคราะห์คุณภาพน้ำทะเล บริเวณหาดกะตะ ของโครงการ โรงแรม The Shore (Phase 3) ของ บริษัท ภูเก็ตเสิร์ช แอนด์ แอนด์ ดีเวลลอปเมนต์ จำกัด ประจำเดือนกรกฎาคม-ธันวาคม 2566 พบว่า คุณภาพน้ำทะเล ส่วนใหญ่มีค่าอยู่ในเกณฑ์มาตรฐาน ประกาศคณะกรรมการสิ่งแวดล้อมแห่งชาติ ฉบับที่ 27 (พ.ศ. 2549) เรื่องกำหนดมาตรฐานคุณภาพน้ำทะเล (ประเภทที่ 2 เพื่อการอนุรักษ์แหล่งปะการัง) ยกเว้น ค่าปริมาณสารที่ละลายทั้งหมด (TDS), ค่าเบคทีเรียชนิดโคลิฟอร์ม (TCB) และค่าเบคทีเรียชนิดฟีคอล โคลิฟอร์ม (FCB) ที่มีค่าไม่เป็นไปตามเกณฑ์มาตรฐาน ฯ กำหนด

โครงการควรติดตามคุณภาพน้ำทะเลอย่างต่อเนื่อง เพื่อให้คุณภาพน้ำทั้งอยู่ในเกณฑ์มาตรฐาน ตลอดระยะเวลาดำเนินโครงการ
