รายงานผลการปฏิบัติตามมาตรการป้องกันและแก้ไขผลกระทบ
สิ่งแวดล้อม และมาตรการติดตามตรวจสอบผลกระทบ
สิ่งแวดล้อม

โรงแรมเดอะซอร์ แอท กะตะธานี
ประจำเดือนกรกฎาคม-ธันวาคม 2566

บริษัท กะตะธานี จำกัด
ตั้งอยู่ที่ถนนกะตะน้อย ตำบลกะรน อำเภอเมืองภูเก็ต
จังหวัดภูเก็ต 83100

จัดทำโดย
บริษัท เข้าเทิร์นไทยคอนซัลติ้ง จำกัด
ที่ตั้ง เลขที่ 59/45 หมู่ที่ 5 ต.ศรีสุนทร อ.ถลาง จ.ภูเก็ต 83110

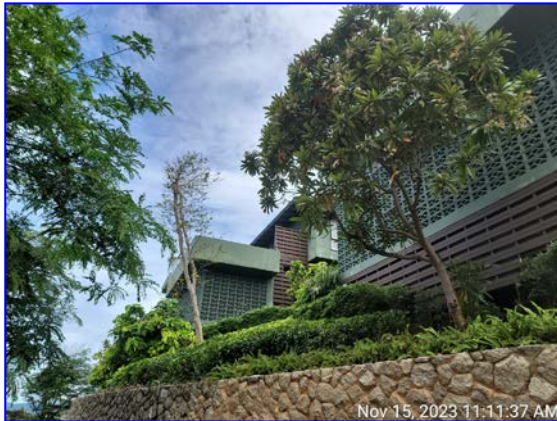
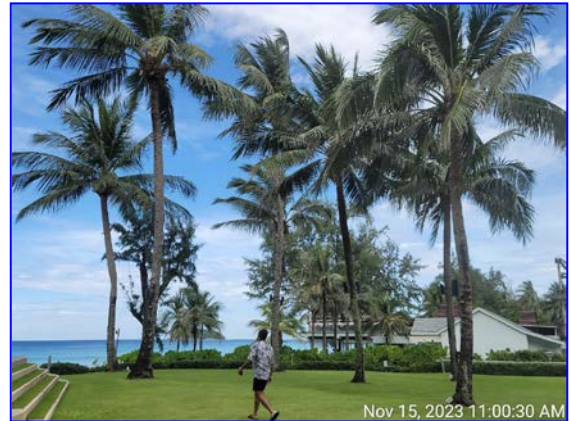
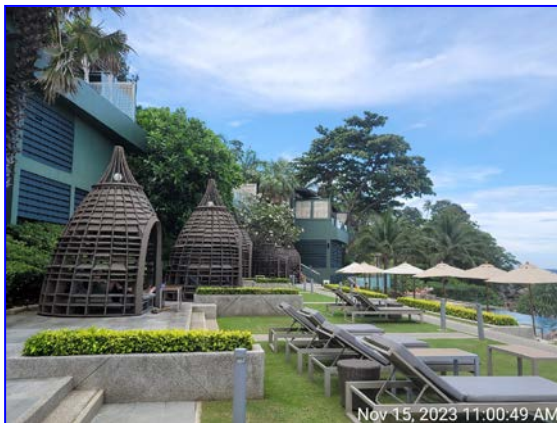
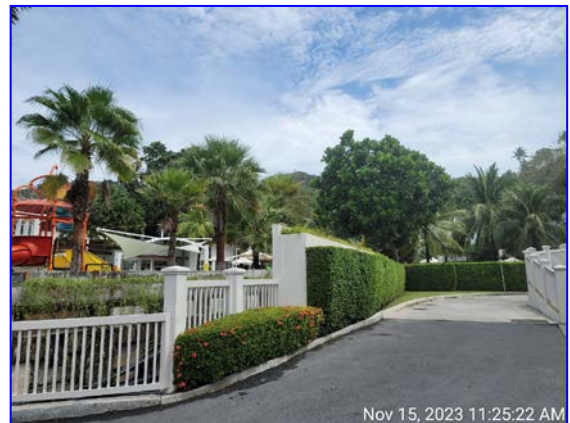
รูปที่ 2.1 พื้นที่สีเขียวและไม่ยืนต้น

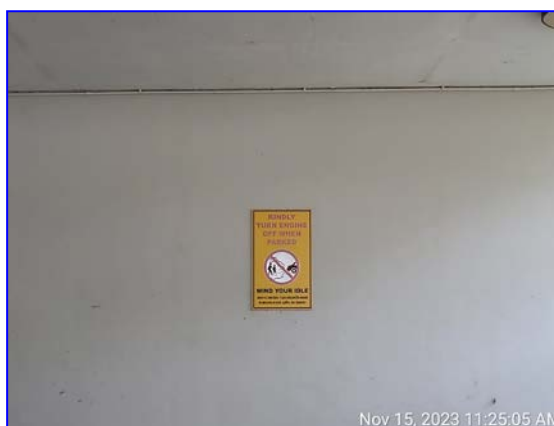
รูปที่ 2.2 ป้ายดับเครื่องยนต์

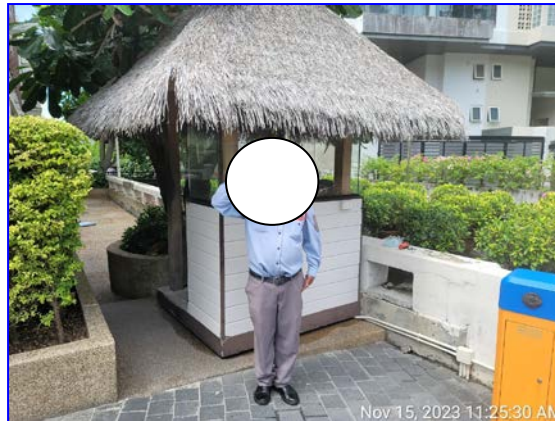
รูปที่ 2.3 เจ้าหน้าที่รักษาความปลอดภัยอำนวยความสะดวกบริเวณทางเข้า – ออกโครงการ

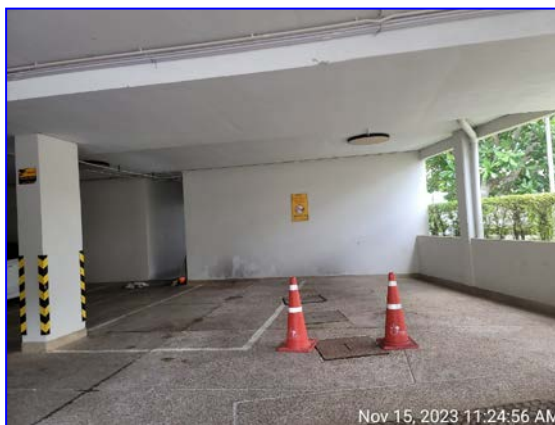
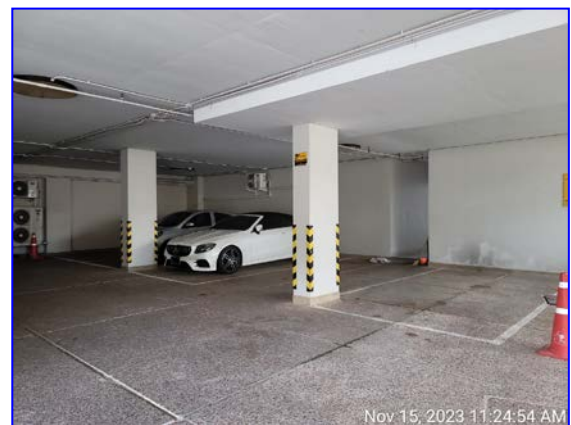
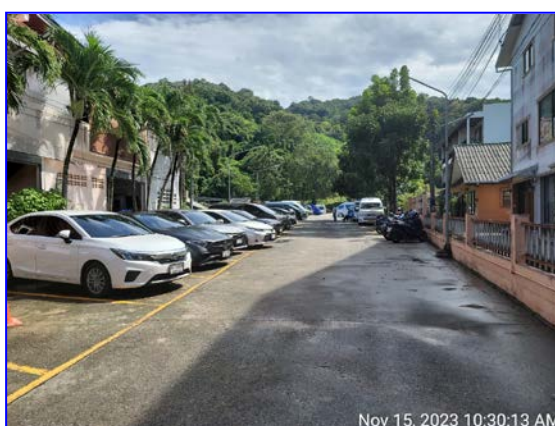
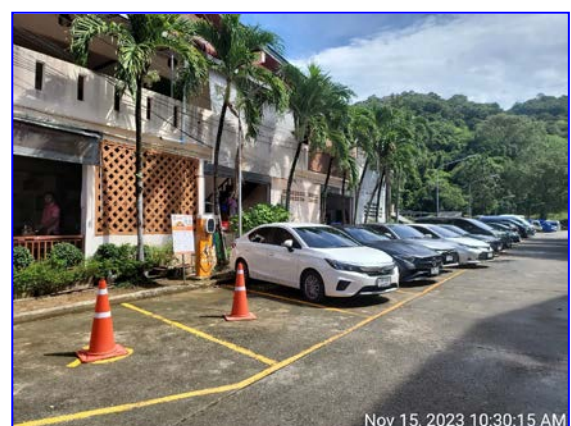
รูปที่ 2.4 พื้นที่จอดรถ ใช้ร่วมกับโรงแรมกะตะธานี บีช รีสอร์ท

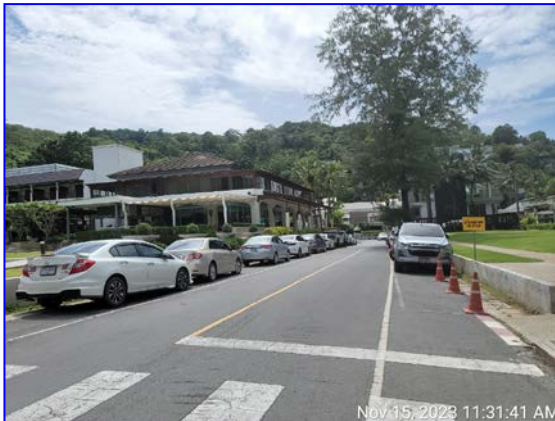
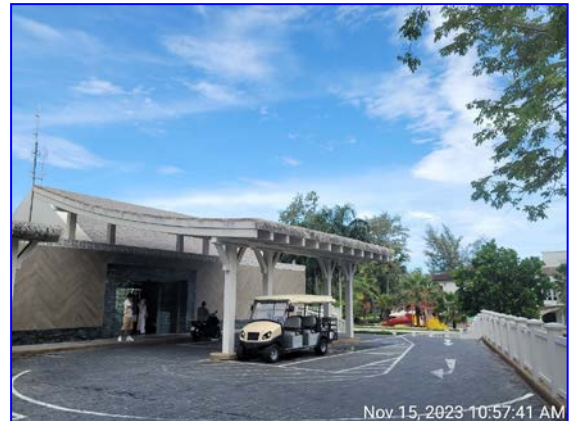
รูปที่ 2.5 ทางเข้า – ออกโครงการและจุดที่รถสวนทางกันได้

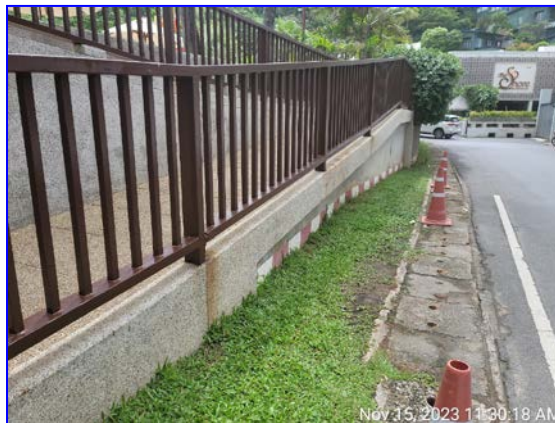
รูปที่ 2.6 สัญลักษณ์ห้ามจอดบริเวณทางเข้า – ออกโครงการ

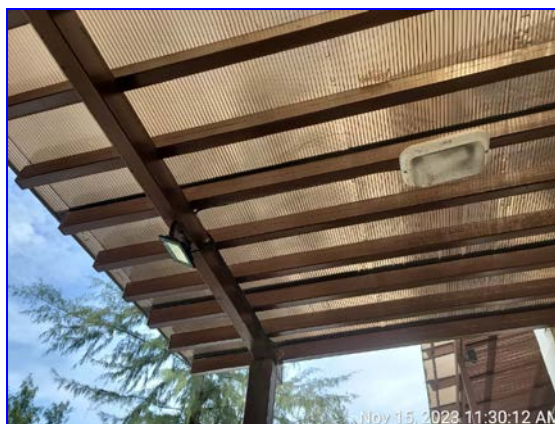
รูปที่ 2.7 ไฟส่องสว่างทางจราจร

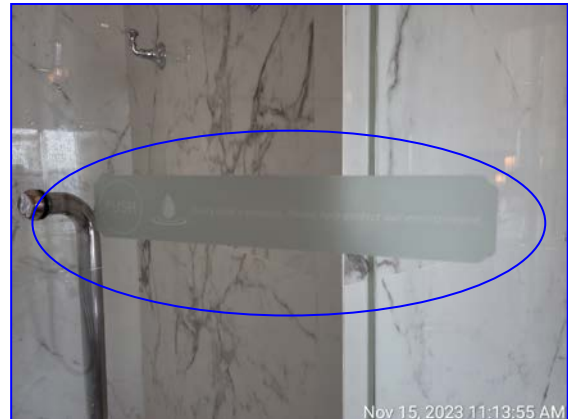
รูปที่ 2.8 ป้ายรณรงค์ประหยัดน้ำ

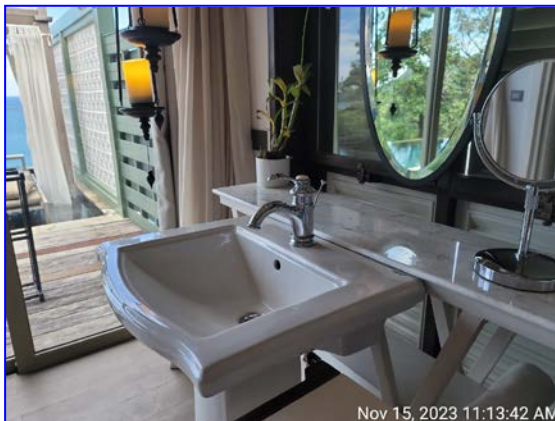
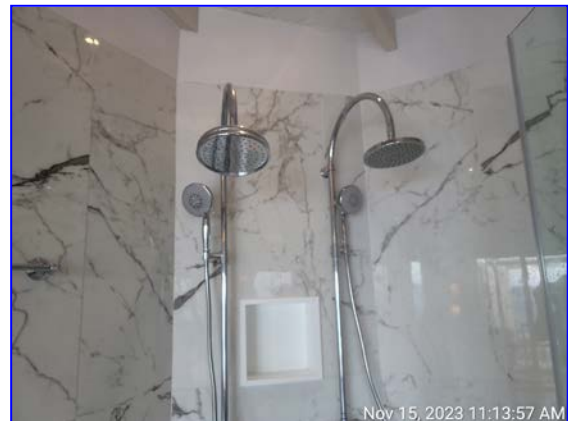
รูปที่ 2.9 สุขภัณฑ์ประหยัดน้ำ

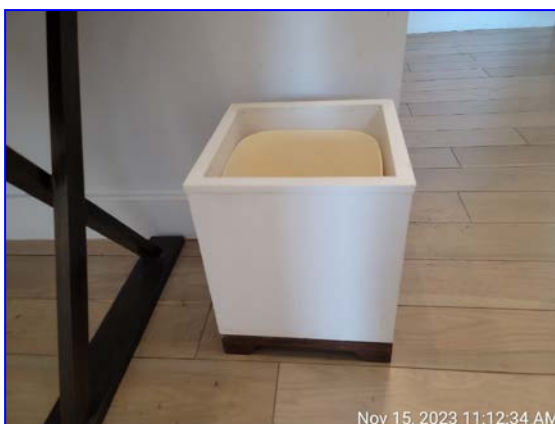
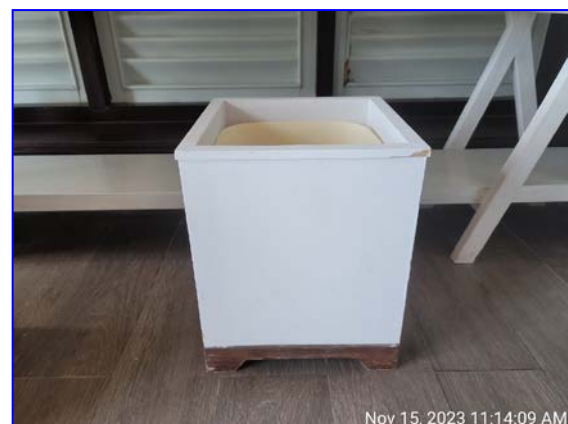
รูปที่ 2.10 ถังขยะภายในห้องพัก

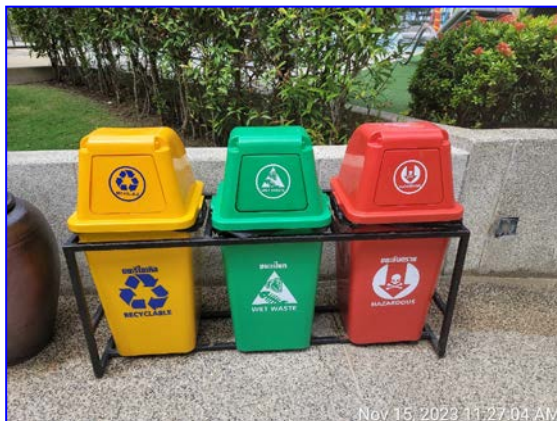
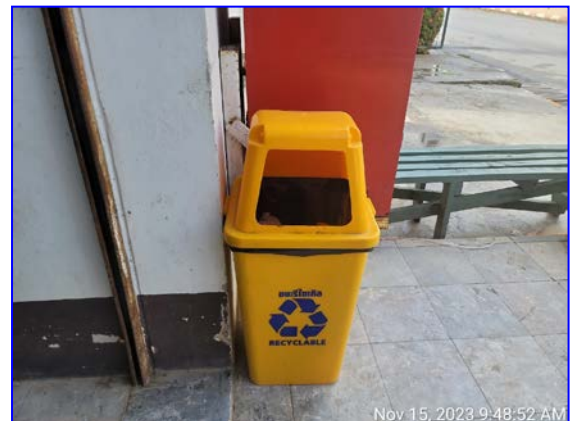
รูปที่ 2.11 ถึงขยะบริเวณพื้นที่ส่วนกลาง

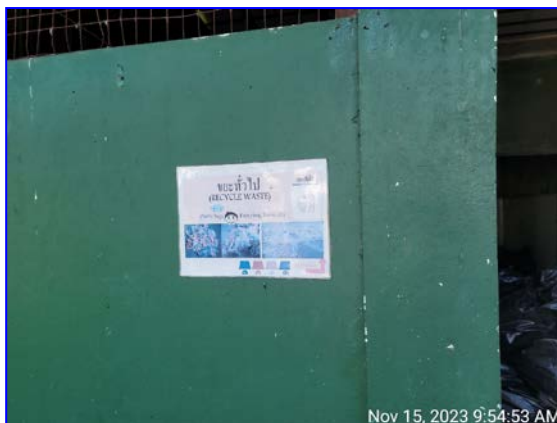
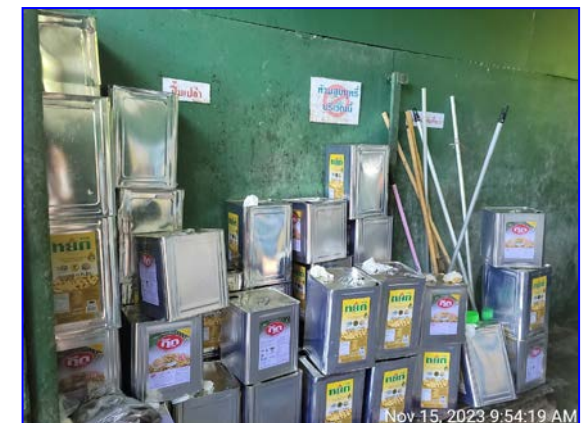
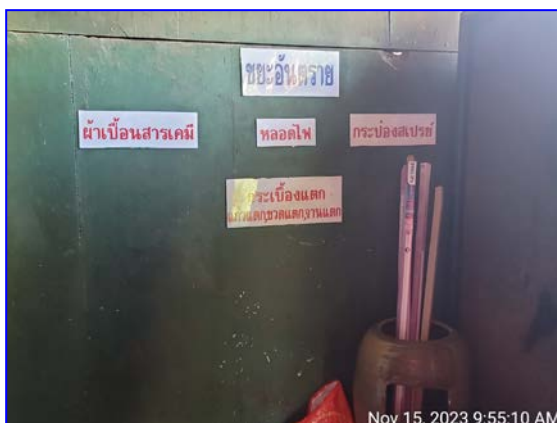
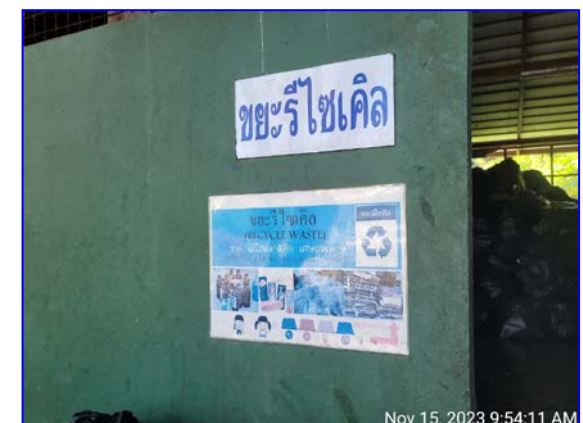
รูปที่ 2.12 ห้องพักขยะรวม ใช้ร่วมกับโรงแรมกะตะธานี บีช รีสอร์ท

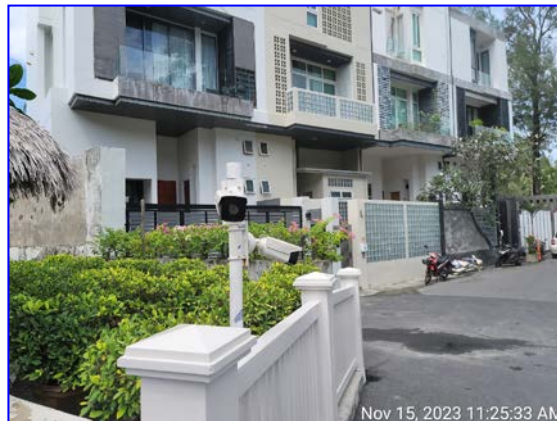
รูปที่ 2.13 ระบบกล้องโทรทัศน์วงจรปิด (CCTV)

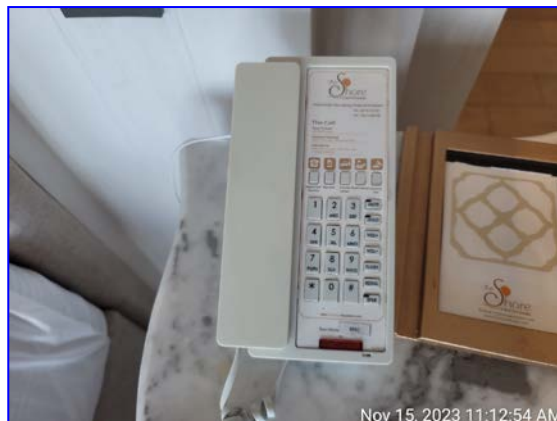
รูปที่ 2.14 โทรศัพท์ภายในห้องพัก

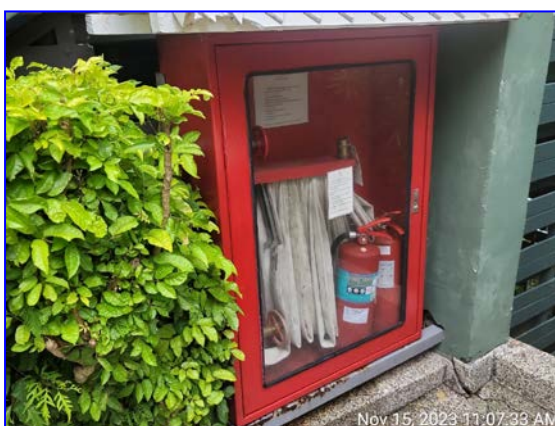
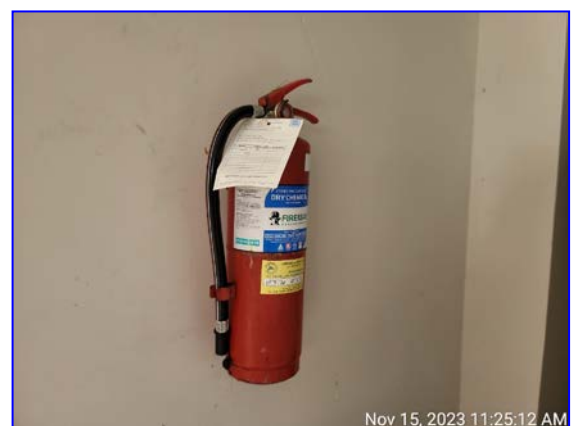
รูปที่ 2.15 ตู้เก็บสายฉีดน้ำดับเพลิงและถังดับเพลิง

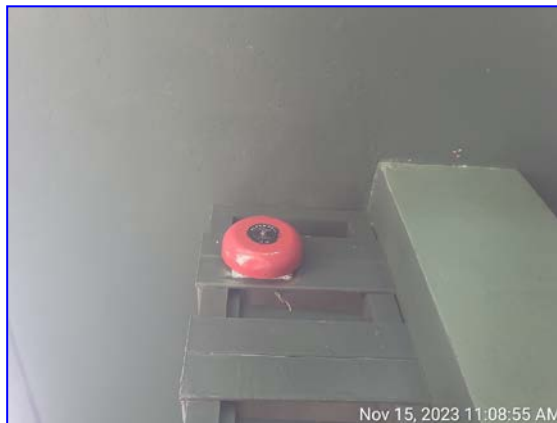
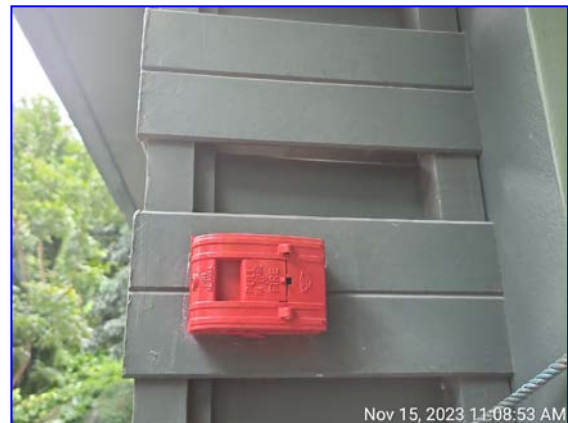
รูปที่ 2.16 สัญญาณแจ้งเตือนเหตุเพลิงไหม้

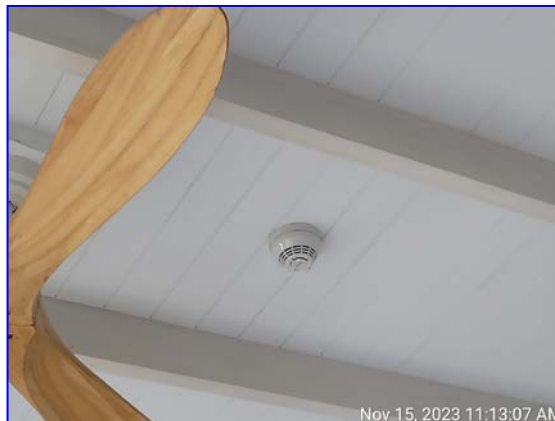
รูปที่ 2.17 ระบบตรวจจับควัน (Smoke Detector)

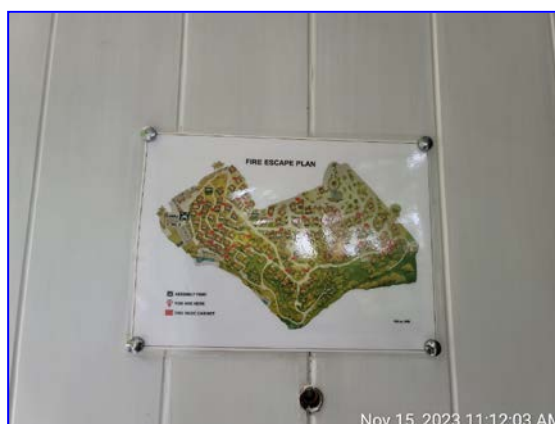
รูปที่ 2.18 แผนผังแสดงเส้นทางอพยพภายในห้องพัก

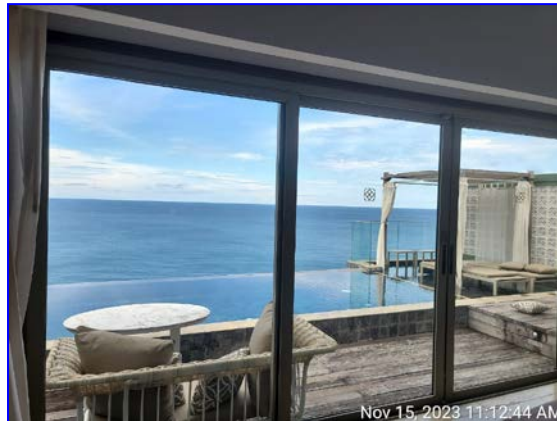
รูปที่ 2.19 ระบบระบายอากาศในห้องพัก

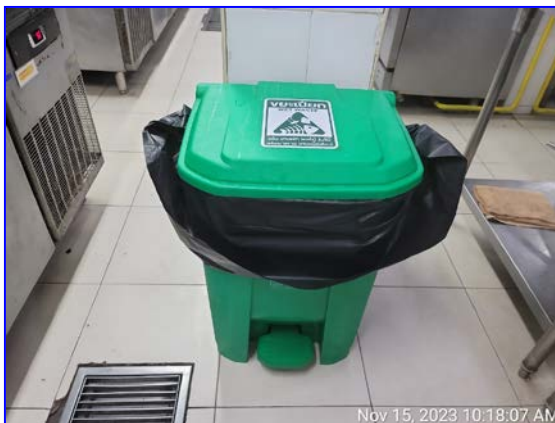
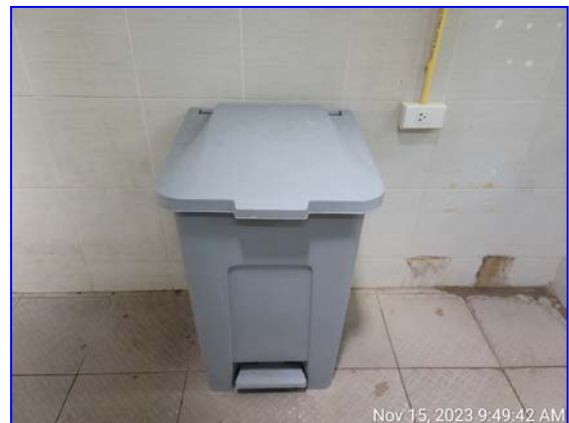
รูปที่ 2.20 ถังขยะแยกประเภทภายในห้องพัก

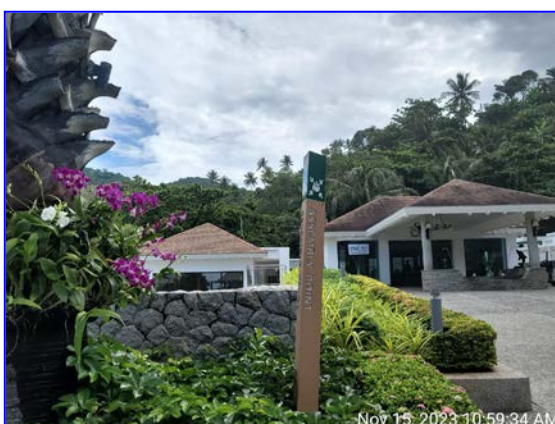
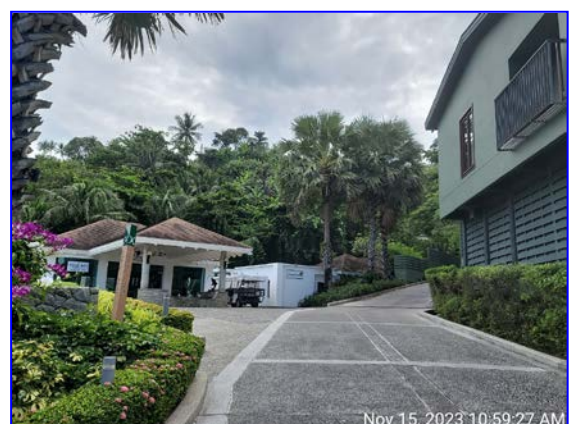
รูปที่ 2.21 จุดรวมพล

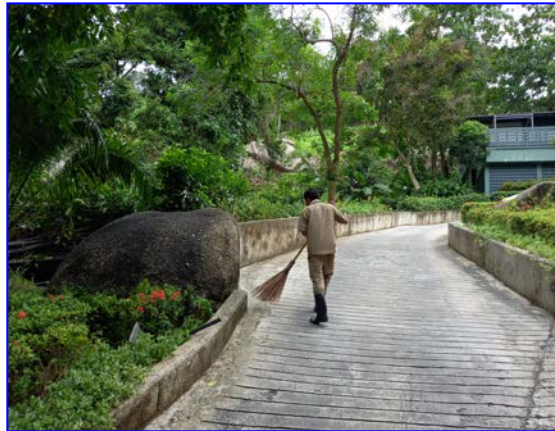
รูปที่ 2.22 คนสวนดูแลพื้นที่สีเขียวในโครงการ

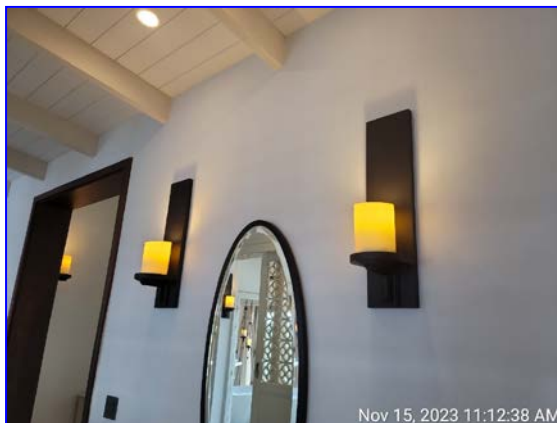
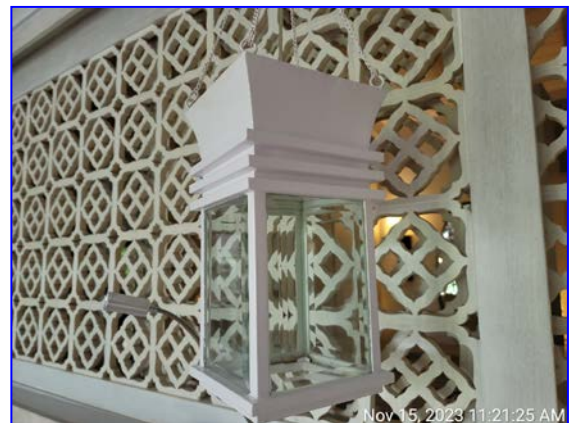
รูปที่ 2.23 หลอดประหยัดไฟชนิด LED

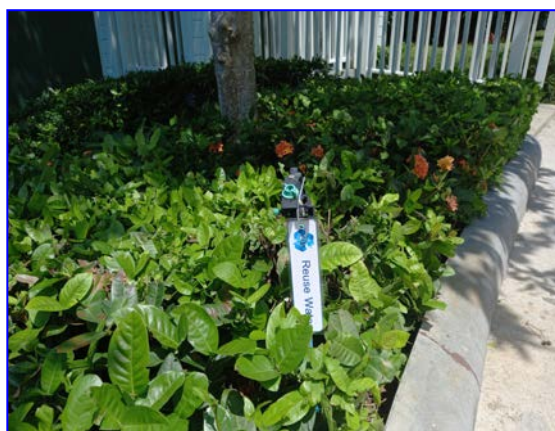
รูปที่ 2.24 ป้ายเตือนใช้น้ำรีไซเคิล

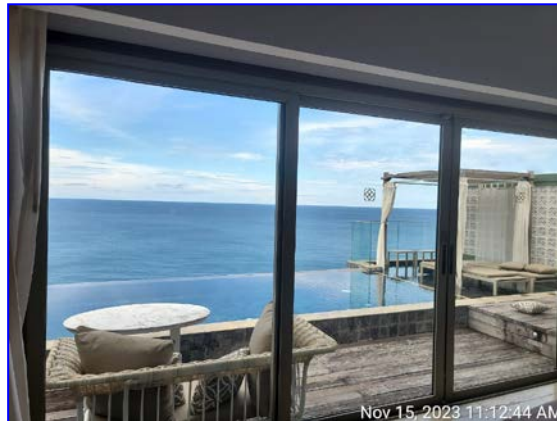
รูปที่ 2.25 ม่านบังแสงแดด

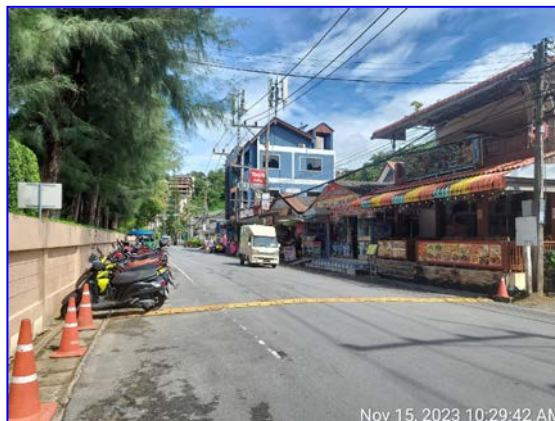
รูปที่ 2.26 สันนุนชะลอความเร็ว

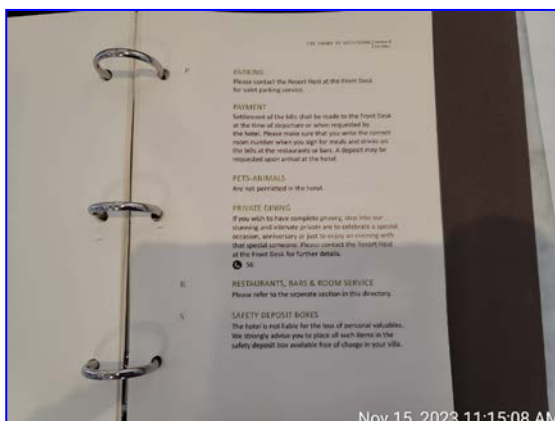
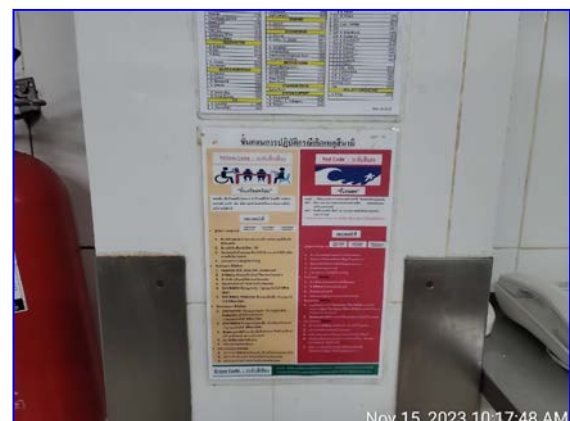
รูปที่ 2.27 ป้ายเผยแพร่ความรู้ เรื่อง ขั้นตอนการปฏิบัติกรณีเกิดเหตุสึนามิ

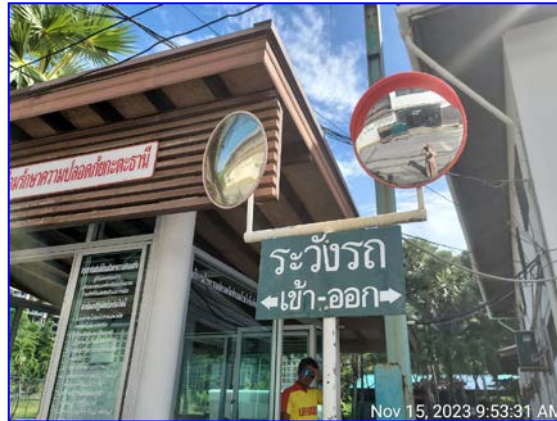
รูปที่ 2.28 กระจกโค้งจราจรบริเวณทางเข้า-ออกโครงการ

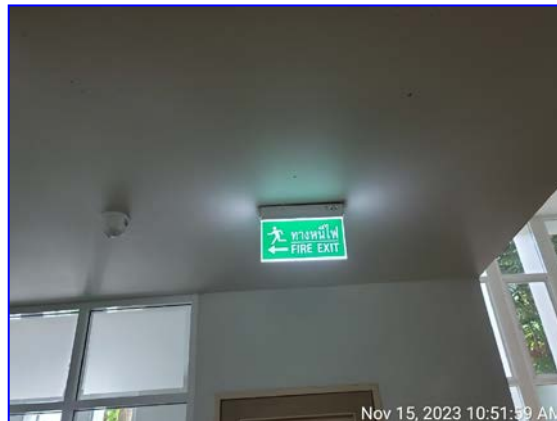
รูปที่ 2.29 ป้ายแสดงเส้นทางหนีไฟ

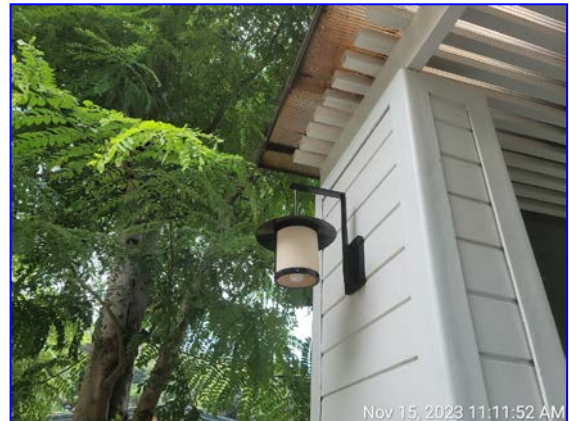
รูปที่ 2.31 ไฟส่องสว่างทาง

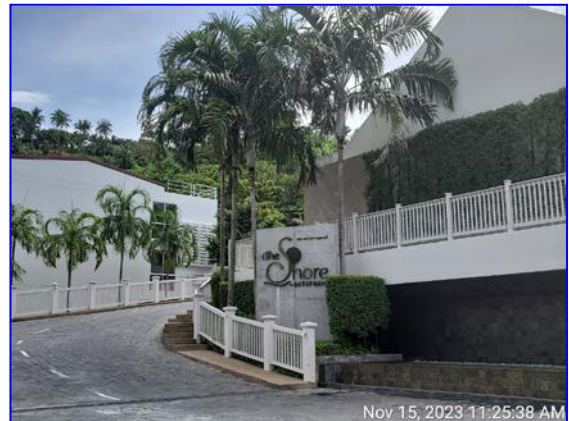
รูปที่ 2.32 ป้ายชื่อโครงการ

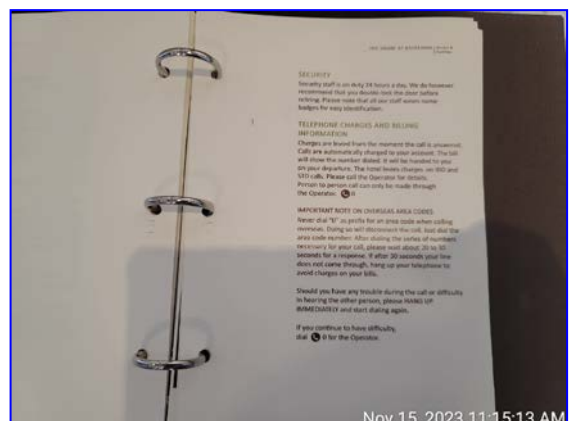
รูปที่ 2.33 คู่มือปฏิบัติตัวเมื่อเกิดเหตุเพลิงไหม้

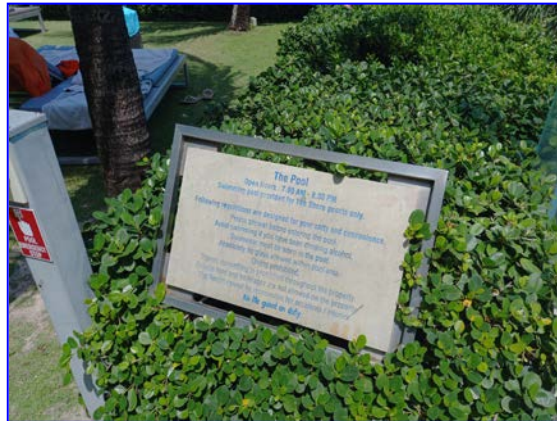
รูปที่ 2.34 ป้ายแสดงกฎระเบียบสระว่ายน้ำ

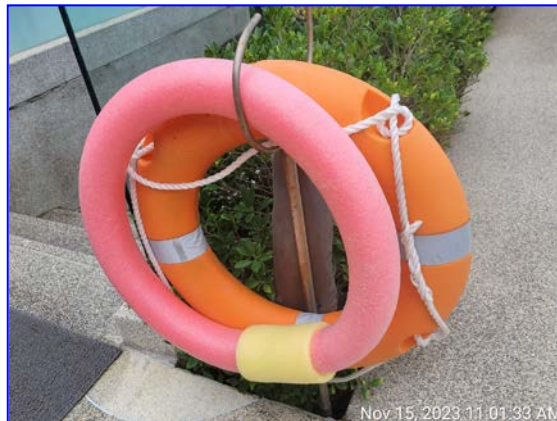
รูปที่ 2.35 ห่วงยางช่วยชีวิตบริเวณสระว่ายน้ำ

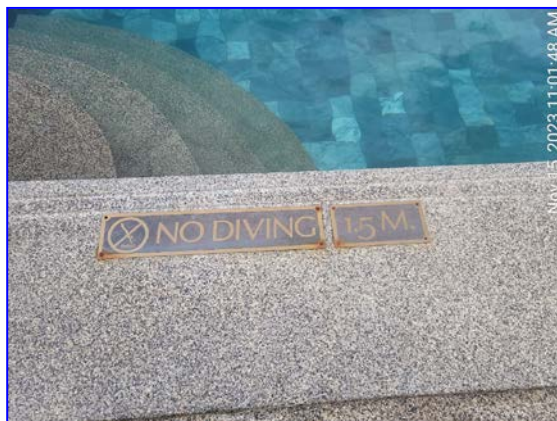
รูปที่ 2.36 ป้ายแสดงระดับความลึกของสระว่ายน้ำ

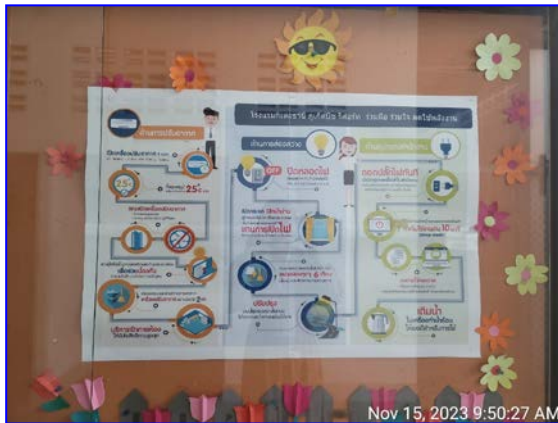
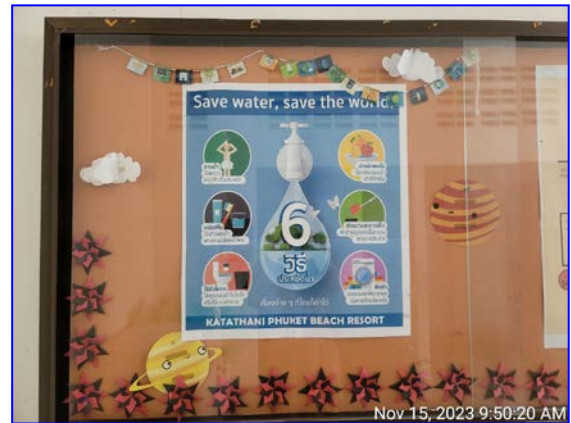
รูปที่ 2.37 บอร์ดประชาสัมพันธ์ประหยัดพลังงาน

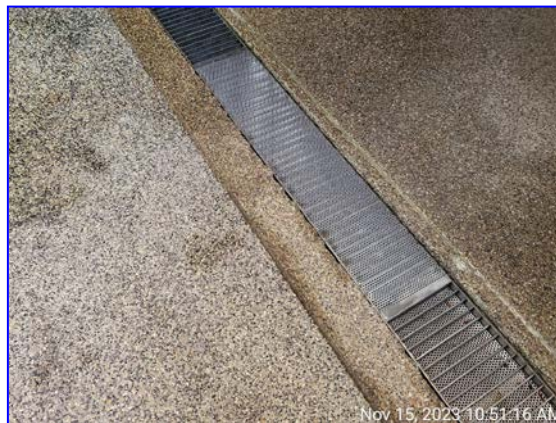
รูปที่ 2.38 ตะแกรงดักขยะ

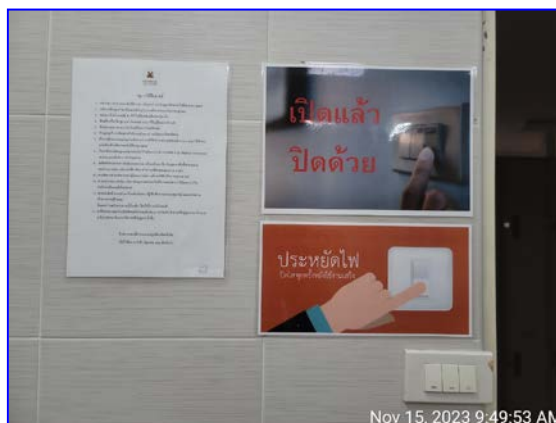
รูปที่ 2.39 ป้ายประชาสัมพันธ์ประหยัดไฟฟ้า
