บทที่ 2

ผลการปฏิบัติตามมาตรการป้องกันและแก้ไขผลกระทบสิ่งแวดล้อม และมาตรการติดตามตรวจสอบผลกระทบสิ่งแวดล้อม

2.1 มาตรการป้องกันและแก้ไขผลกระทบสิ่งแวดล้อม

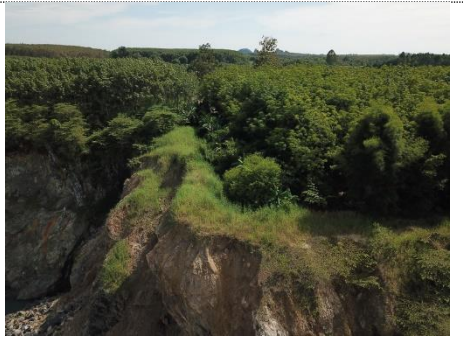
2. ให้ดำเนินการตามแผนการปิดเหมืองและการฟื้นฟู พื้นที่จากการทำเหมืองตามที่ได้เสนอไว้ใน รายงานการประเมินผลกระทบสิ่งแวดล้อม พร้อม ทั้งให้รายงานผลการดำเนินงานการฟื้นฟูตาม ประกาศกรมอุตสาหกรรมพื้นฐานและการเหมือง แร่ เรื่องแนวทางการบริหารจัดการกองทุนฟื้นฟู พื้นที่เหมืองแร่ตามมาตรการป้องกันและแก้ไข ผลกระทบสิ่งแวดล้อมสำหรับโครงการเหมืองแร่ และประกอบในรายงานผลการปฏิบัติตาม มาตรการป้องกันและแก้ไขผลกระทบสิ่งแวดล้อม ปีละ 1 ครั้ง	- การทำเหมืองของโครงการเป็นการทำเหมืองจากพื้น ราบลึกลงไปเป็นบ่อเหมือง และปัจจุบันได้มีการทำ เหมืองผลิตแร่อย่างต่อเนื่อง ยังไม่มีบริเวณใดที่ไม่ใช้ ประโยชน์เพื่อการทำเหมืองแร่แล้ว สำหรับการฟื้นฟู พื้นที่จากการทำเหมืองนั้น ได้ดำเนินการในส่วน พื้นที่เกี่ยวเนื่องเท่านั้น เช่น คั่นทำนบดินบริเวณ พื้นที่เว้นระยะไม่ทำเหมือง และบริเวณอื่นๆ ที่ไม่ใช่ ประโยชน์เพื่อการทำเหมือง เป็นต้น - โครงการได้จัดตั้งกองทุนฟื้นฟูพื้นที่ที่ผ่านการทำ เหมืองแร่แล้ว รายละเอียดดังเอกสารแนบ 11	- ไม่มี

แนวต้นไม้บริเวณคั่นทำนบดินด้านทิศตะวันตก

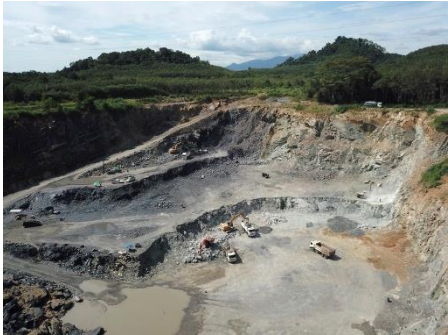
มาตรการป้องกันและแก้ไข ผลกระทบสิ่งแวดล้อม	ผลการปฏิบัติตามมาตรการฯ	ปัญหา อุปสรรค ที่ไม่สามารถปฏิบัติ ตามมาตรการ และแนวทางแก้ไข	ภาพประกอบ
1. ทรัพยากรสิ่งแวดล้อมทางกายภาพ 1.1 ลักษณะภูมิประเทศ 1) ให้กำหนดขอบเขตพื้นที่เปิดทำเหมืองให้ชัดเจนตามที่กำหนดไว้ในแผนผังโครงการทำเหมืองและออกแบบหน้าเหมืองให้มีลักษณะเป็นขั้นบันได โดยมีความสูงของขั้นบันไดประมาณ 5 เมตร มีความกว้างของแต่ละขั้นบันไดประมาณ 5 เมตร และความลาดชันรวมไม่เกิน 45 องศา รวมทั้งต้องตรวจสอบเสถียรภาพของหน้าเหมืองขั้นบันไดให้อยู่ในสภาพที่ปลอดภัย	- เพื่อให้สอดคล้องกับเงื่อนไขแนบท้ายประทานบัตรกรณีที่ขอเปลี่ยนแปลงแผนผังโครงการทำเหมืองโครงการจึงได้ออกแบบหน้าเหมืองให้มีลักษณะเป็นขั้นบันได โดยมีความสูงของขั้นบันไดประมาณ 5 เมตร มีความกว้างของแต่ละขั้นบันไดประมาณ 5 เมตร และความลาดชันรวมไม่เกิน 45 องศา และปัจจุบันกำลังปรับหน้าเหมืองให้สอดคล้องกับเงื่อนไขดังกล่าว	- ไม่มี

<p>หน้าเหมืองปัจจุบัน</p>

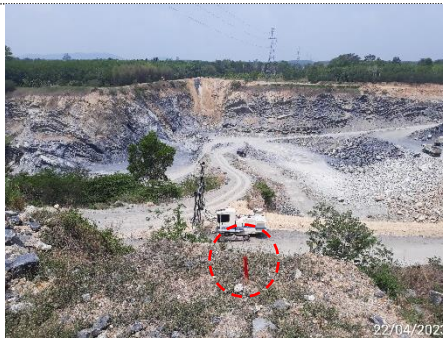
3) ให้ทำการปักเสาคอนกรีต เหล็ก หรือวัสดุอื่นๆ ตามความเหมาะสม ในบริเวณแนวเขตเว้นการ ทำเหมืองเพื่อใช้เป็นจุดสังเกตในการปฏิบัติงาน รวมทั้งใช้อ้างอิงในการตรวจสอบการทำเหมือง ต่อไป	- โครงการได้จัดทำเสาเหล็กในบริเวณแนวเขตเว้นการ ทำเหมือง เพื่อใช้เป็นจุดสังเกตในการปฏิบัติงาน และใช้อ้างอิงในการตรวจสอบการทำเหมือง	- ไม่มี

เสาเหล็กในบริเวณแนวเขตเว้นการทำเหมือง

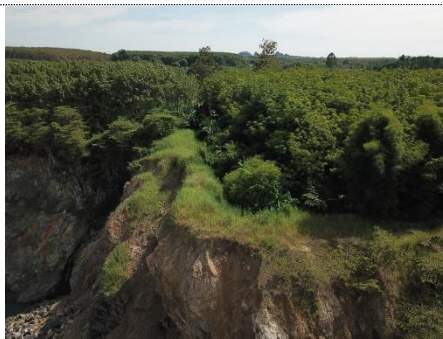
4) กำหนดให้ระยะการทำเหมืองห่างจากทาง สาธารณประโยชน์ทางด้านทิศใต้ บริเวณหลัก หมุดที่ 1 และ 11 ในระยะ 10 เมตร พร้อมทั้ง ดูแลต้นไม้ที่ปลูกไว้ให้มีการเจริญเติบโตดี	- โครงการได้วางแผนการทำเหมือง โดยกำหนดการทำ เหมืองห่างจากทางสาธารณประโยชน์ทางด้านทิศใต้ บริเวณหลักหมุดที่ 1 และ 11 ในระยะ 10 เมตร พร้อมทั้งได้มีการดูแลต้นไม้ที่ปลูกไว้ให้มีการ เจริญเติบโตดี	- ไม่มี

พื้นที่เว้นระยะจากเส้นทางสาธารณะด้านทิศใต้

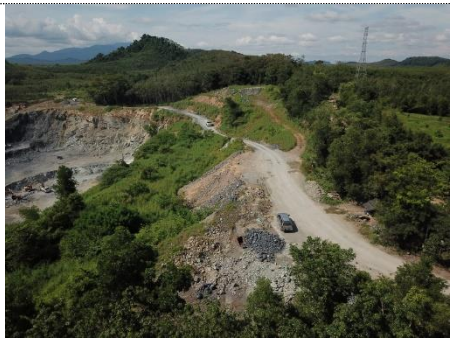
6) บริเวณพื้นที่ที่ไม่เกี่ยวข้องกับการทำเหมืองหรือกิจกรรมต่างๆ ให้ทางโครงการคงสภาพเดิมไว้ เพื่อช่วยเป็นแนวป้องกันผลกระทบ (Buffer Zone)	- โครงการได้ออกแบบทำเหมืองในเฉพาะบริเวณที่ได้รับอนุญาตให้เปิดทำเหมืองเท่านั้น โดยบริเวณพื้นที่อื่นๆ ที่ไม่เกี่ยวข้องได้มีการดูแลรักษาสภาพเดิมไว้ เพื่อใช้เป็นพื้นที่กันชน (Buffer Zone)	- ไม่มี

<p>สภาพพื้นที่บริเวณขอบประทานบัตรด้านทิศตะวันออก</p>

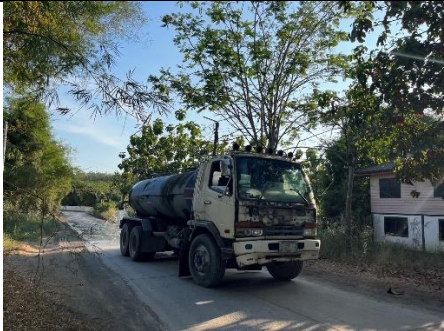
<p>รถบรรทุกน้ำฉีดพรมน้ำตามเส้นทางขนส่งแร่</p>

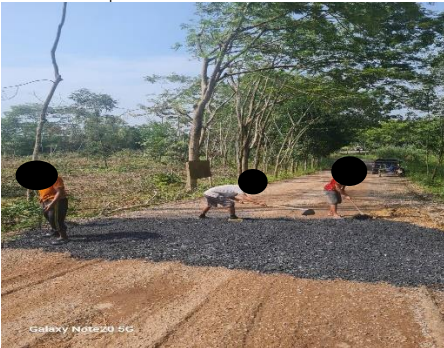
<p>ปรับปรุงเส้นทางขนส่งแร่</p></div>

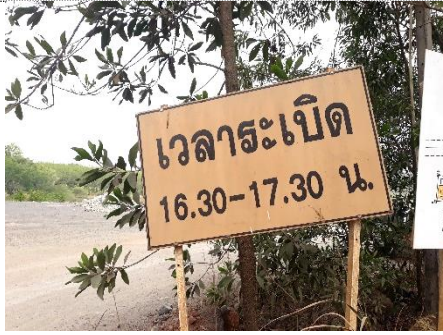
5) ให้ติดป้ายเตือนเขตการใช้วัตถุระเบิด พร้อมทั้ง ระบุเวลาทำการระเบิดให้เห็นได้อย่างชัดเจน บริเวณริมเส้นทางคมนาคม และบริเวณชุมชน ใกล้เคียงที่อาจได้รับผลกระทบจากการใช้วัตถุ ระเบิด	- โครงการได้ติดป้ายเตือนเขตการใช้วัตถุระเบิด พร้อม ทั้งระบุเวลาการระเบิด โดยติดตั้งไว้บริเวณด้านหน้า ทางเข้า-ออกโครงการ ซึ่งสามารถมองเห็นได้อย่าง ชัดเจน	- ไม่มี

<p>ป้ายแสดงเวลาการระเบิดหน้าเหมือง</p>

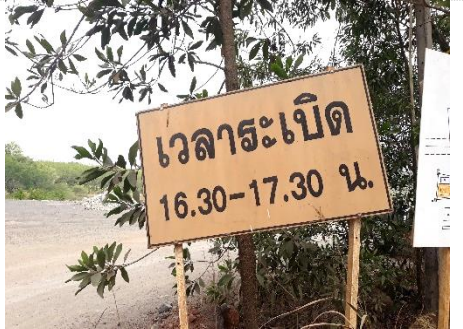
7) กำหนดระยะเวลาการระเบิดไม่เกินวันละ 1 ครั้ง ในช่วงเวลา 16.30-17.30 น. ทำการระเบิดวันละ 1 ครั้ง โดยจะต้องแจ้งให้พนักงานในเหมืองทราบก่อนทุกคน พร้อมทั้งให้สัญญาณแจ้งเตือนก่อนและหลังทำการระเบิดให้ได้ยินโดยทั่วกันในระยะ 500 เมตร รวมทั้งจัดเจ้าหน้าที่ตรวจตราในระยะ 100 เมตร หรือในกรณีที่มีเหตุจำเป็นต้องเลื่อนเวลาการระเบิดให้แจ้งหน่วยงานท้องถิ่นล่วงหน้าอย่างน้อย 1 วัน ได้แก่ ผู้ใหญ่บ้านท้องถิ่น องค์การบริหารส่วนตำบล และสถานีตำรวจภูธรในท้องที่รับทราบ	- โครงการได้ทำการระเบิดหน้าเหมืองวันละ 1 ครั้ง ในช่วงเวลา 16.30-17.30 น. พร้อมทั้งจัดให้มีสัญญาณเสียงเตือนให้ได้ยินในระยะ 500 เมตร และจัดเจ้าหน้าที่ตรวจตราในระยะ 100 เมตร จากจุดระเบิด - โครงการได้ติดป้ายเตือนเขตการใช้วัตถุระเบิด พร้อมทั้งระบุเวลาการระเบิด โดยติดตั้งไว้บริเวณด้านหน้าทางเข้า-ออกโครงการ ซึ่งสามารถมองเห็นได้อย่างชัดเจน - หากมีการเปลี่ยนแปลงหรือเลื่อนเวลาการระเบิดโครงการจะแจ้งหน่วยงานต่างๆ ให้รับทราบก่อนการระเบิดทุกครั้ง	- ไม่มี

ป้ายแสดงเวลาการระเบิดหน้าเหมือง

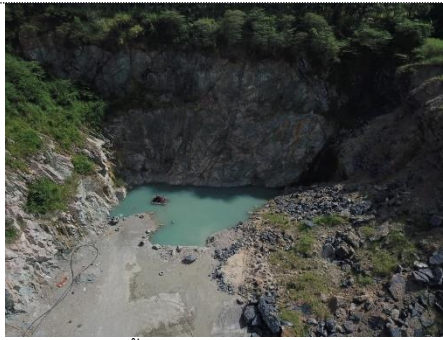
2) ให้ออกแบบการทำเหมืองให้มีบ่อรับน้ำ (Sump) ภายในพื้นที่บ่อเหมืองบริเวณส่วนลึกของพื้นที่ ทำเหมืองในแต่ละช่วง เพื่อรองรับน้ำและกักเก็บ น้ำฝนไหลบ่าจากพื้นที่ทำเหมืองในแต่ละช่วง ก่อนสูบน้ำไปใช้ประโยชน์ทั้งในและนอกพื้นที่ โครงการ เช่น ฉีดพรมหน้าเหมือง และเส้นทาง ขนส่งแร่ เป็นต้น จะต้องพักน้ำในบ่อให้ ตกตะกอนเป็นน้ำใสก่อน	- โครงการได้จัดเตรียมพื้นที่บ่อรับน้ำ (sump) ในบริเวณจุดต่ำสุดของพื้นที่หน้าเหมือง เพื่อรองรับ น้ำขุ่นข้นที่เกิดขึ้นในช่วงที่มีฝนตก รวมทั้งได้มีการนำ น้ำใสส่วนบนจากบ่อรับน้ำไปใช้ในกิจกรรมต่างๆ เช่น ฉีดพรมน้ำบริเวณพื้นที่ทำเหมือง และฉีดพรม น้ำตามแนวเส้นทางขนส่งแร่ เป็นต้น	- ไม่มี

บ่อรับน้ำ (Sump) บริเวณหน้าเหมือง

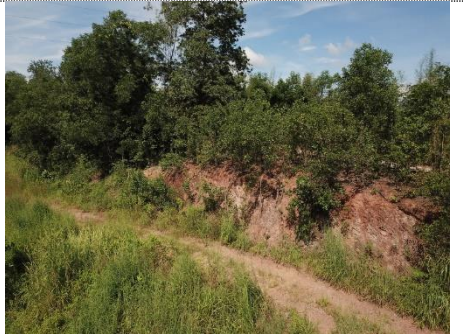
4) ตรวจสอบความมั่นคงแข็งแรงของคันทำนบดิน อย่างสม่ำเสมอ พร้อมทั้งดูแลต้นไม้ให้สามารถ เจริญเติบโตได้ดี	- โครงการได้หมั่นตรวจสอบและดูแลรักษาคันทำนบ ดินอยู่เสมอ พร้อมทั้งดูแลรักษาดันไม้บริเวณคัน ทำนบให้เจริญเติบโตที่ดี และปลูกเสริมในบริเวณที่มี ต้นไม้ตาย	- ไม่มี

แนวคันไม้บริเวณคันทำนบดิน

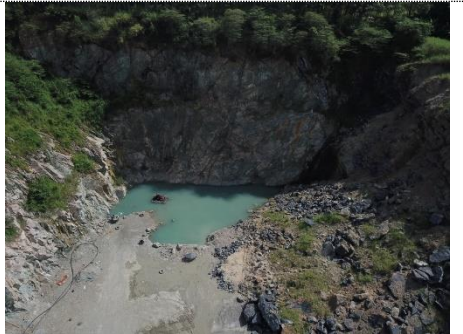
5) ขุดลอกตะกอนดินในบ่อดักตะกอนและระบาย น้ำของโครงการเป็นประจำ หรือหากพบว่า ตะกอนมีปริมาณ 1/3 ของบ่อ พร้อมทั้งดูแล รักษาระบายน้ำให้อยู่ในสภาพดีเสมอ	- โครงการได้ทำการตรวจสอบและขุดลอกตะกอนดิน ในระบายน้ำอยู่เป็นประจำ - โครงการได้ใช้บ่อรับน้ำ (sump) บริเวณหน้าเหมือง เป็นบ่อรับน้ำขุ่นขึ้นแทนบ่อดักตะกอน เนื่องจาก หน้าเหมืองของโครงการมีลักษณะเป็นบ่อลึกลงไป จากระดับพื้นที่ราบข้างเคียง ซึ่งบ่อรับน้ำดังกล่าว สามารถรองรับน้ำขุ่นขึ้นในช่วงที่มีฝนตกได้อย่าง เพียงพอ	- ไม่มี

บ่อรับน้ำ (Sump) บริเวณหน้าเหมือง

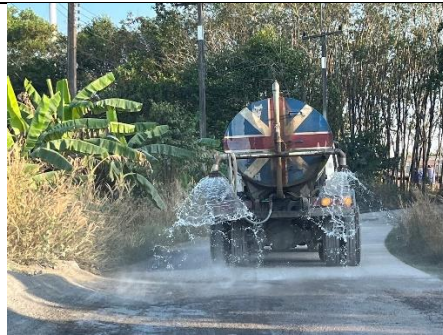
<p>ฉีดพรมน้ำตามเส้นทางขนส่งแร่</p>

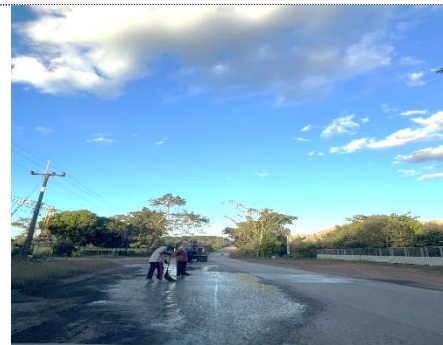
3) ให้ตรวจตราเส้นทางขนส่งแร่อย่างสม่ำเสมอ โดยเฉพาะช่วงถนนคอนกรีต (ซอย 1 ชุมชนบ้านเขายายพริ้ง) และบริเวณทางแยกก่อนออกสู่ทางหลวงหมายเลข 3433 หากพบเศษแร่ร่วงหล่นหรือฝุ่นดินเกาะผิวถนน ให้รีบดำเนินการเก็บกวาดและทำความสะอาดทันที	- โครงการได้จัดให้มีเจ้าหน้าที่คอยตรวจตราเส้นทางขนส่งแร่ช่วงที่เป็นถนนคอนกรีต (ซอย 1 ชุมชนบ้านเขายายพริ้ง) และบริเวณก่อนออกสู่ทางหลวงหมายเลข 3433 ซึ่งหากพบว่ามีกรตกล่นของเศษหินและเศษดินในปริมาณมากจะรีบดำเนินการเก็บกวาดทำความสะอาดโดยทันที	- ไม่มี

<p>พนักงานทำความสะอาดเส้นทางขนส่งแร่ อยู่เป็นประจำ</p>

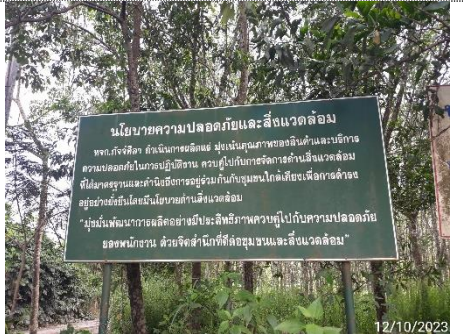
3) ให้ดูแลจัดทำป้ายนโยบายด้านความปลอดภัย และนโยบายด้านสิ่งแวดล้อมก่อนเริ่มทำเหมือง และป้ายเตือนระวังการพลัดตกบ่อน้ำและขุม เหมืองบริเวณพื้นที่โครงการ เมื่อใกล้สิ้นสุดการ ทำเหมือง	- โครงการได้จัดสร้างป้ายนโยบายด้านความปลอดภัย และสิ่งแวดล้อมไว้แล้วโดยติดตั้งไว้บริเวณด้านหน้า ทางเข้า-ออก โครงการ ส่วนป้ายพลัดตกขุมเหมือง/ บ่อเหมือง จะดำเนินการจัดทำป้ายในช่วงประทาน บัตรใกล้สิ้นสุดอายุ	- ไม่มี

<p>ป้ายนโยบายด้านความปลอดภัยและสิ่งแวดล้อม</p>

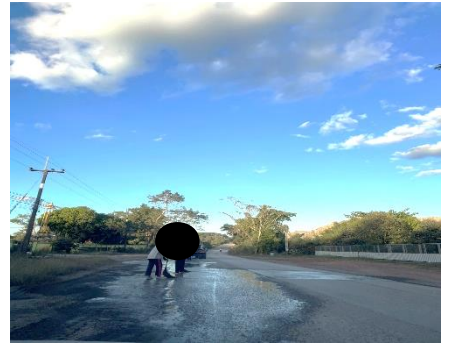
7. การคมนาคม - ให้หมั่นตรวจสอบสภาพเส้นทางขนส่งแร่ให้ สามารถใช้งานได้ดียู่เสมอ ถ้าบริเวณใดชำรุดต้องรีบ ซ่อมแซมทันที รวมทั้งสอบถามพนักงานและประชาชน ถึงผลกระทบฝุ่นละอองตามแนวเส้นทางเพื่อกำหนด มาตรการป้องกัน	- โครงการได้ทำการตรวจสอบสภาพเส้นทางขนส่งแร่ อยู่เป็นประจำ ซึ่งหากมีการชำรุดเสียหายจะรีบ ดำเนินการประสานหน่วยงานที่เกี่ยวข้องเพื่อทำการ ปรับปรุงซ่อมแซมเส้นทางดังกล่าวต่อไป	- ไม่มี

พนักงานทำความสะอาดเส้นทางขนส่งแร่อยู่เป็นประจำ

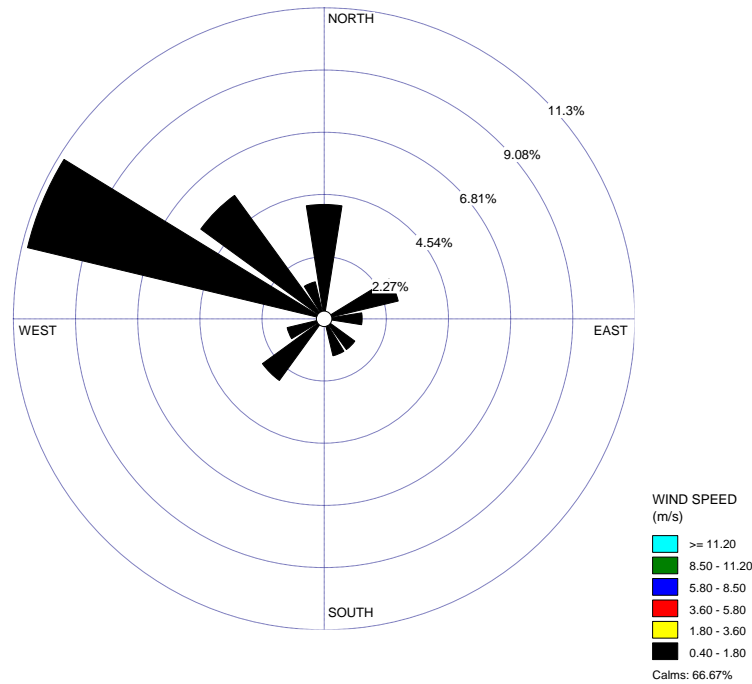
รูปที่ 2-3 ผังแสดงความเร็วและทิศทางลมบริเวณสำนักงานของโครงการในช่วงวันที่ 6-9 พฤศจิกายน 2566

จากผลการตรวจวัดความเร็วและทิศทางลม ในช่วงวันที่ 6-9 พฤศจิกายน 2566 บริเวณสำนักงานของโครงการ พบว่า ลมส่วนใหญ่พัดมาจากทางด้านทิศตะวันตกเฉียงเหนือค่อนไปทางตะวันตก มีความเร็วลมอยู่ในช่วง 0.40-1.80 เมตร/วินาที แสดงดังตารางที่ 2-5 และรูปที่ 2-3
