รายงานผลการปฏิบัติตามมาตรการป้องกันและแก้ไขผลกระทบ
สิ่งแวดล้อม และมาตรการติดตามตรวจสอบผลกระทบสิ่งแวดล้อม

โครงการ โรงแรม กะตะบุรี รีสอร์ท
ประจำเดือนกรกฎาคม-ธันวาคม 2566

บริษัท กะตะธานี จำกัด
ที่ตั้ง เลขที่ 14 ถนนกะตะน้อย ตำบลกะรน อำเภอเมือง จังหวัด
ภูเก็ต 83100

จัดทำโดย
บริษัท เช้าเทิร์นไทยคอนซัลติ้ง จำกัด
ที่ตั้ง เลขที่ 59/45 หมู่ที่ 5 ต.ศรีสุนทร อ.ถลาง จ.ภูเก็ต 83110

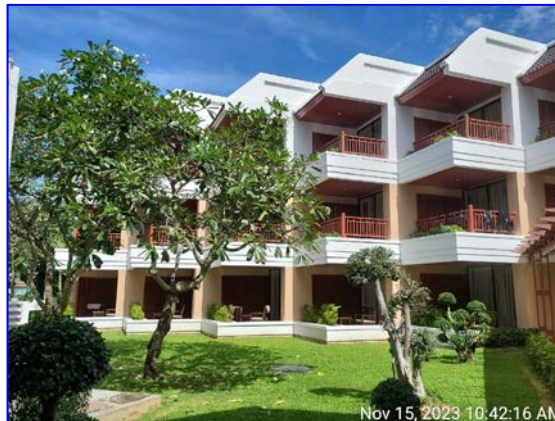
รูปที่ 2.1 อาคารที่มีความสูงไม่เกิน 12 เมตร

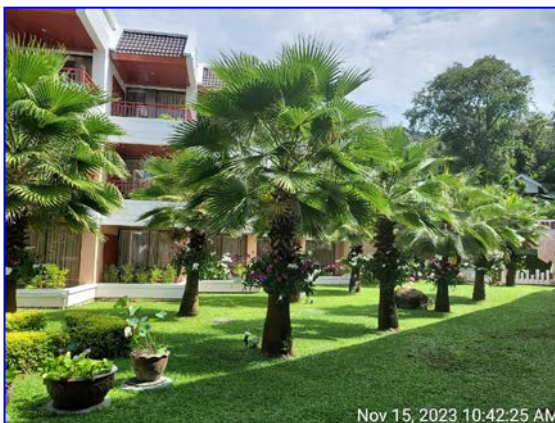
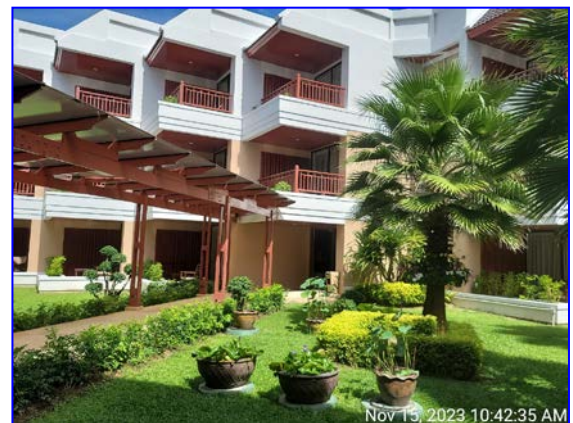
รูปที่ 2.2 พื้นที่สีเขียว

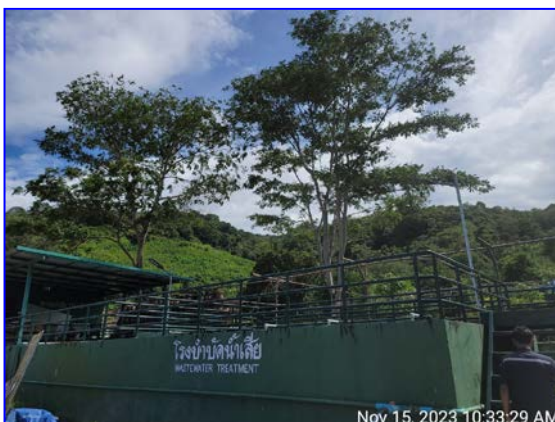
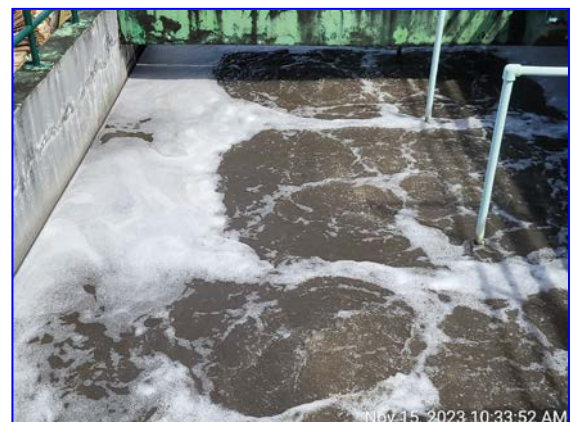
รูปที่ 2.3 ระบบบำบัดน้ำเสีย

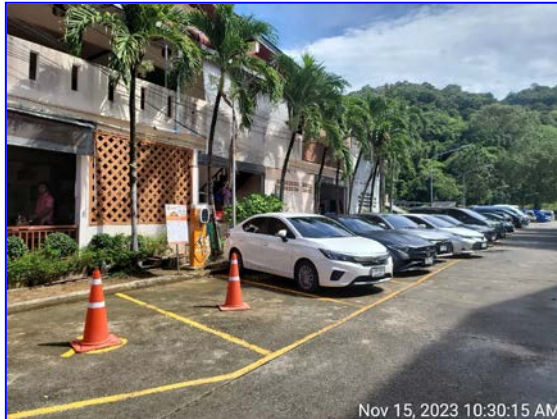
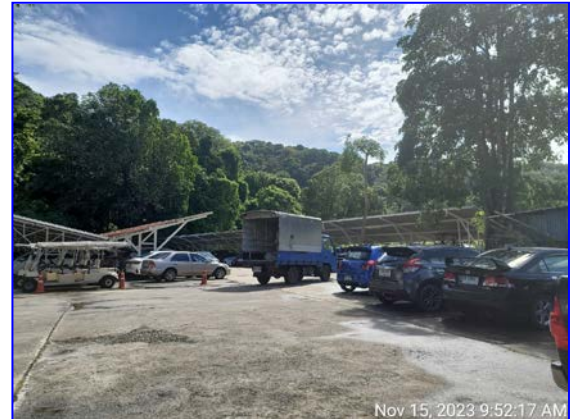
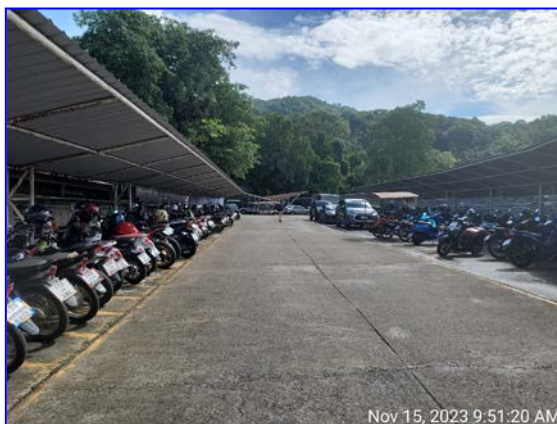
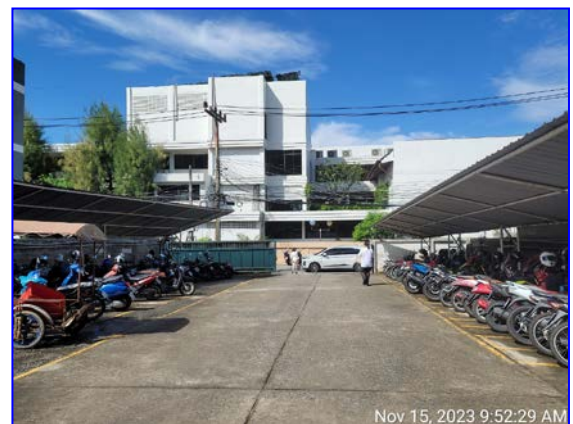
รูปที่ 2.4 ที่จอดรถยนต์

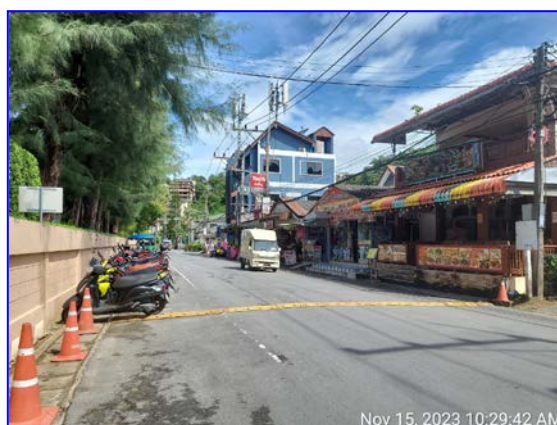
รูปที่ 2.5 สันนูน

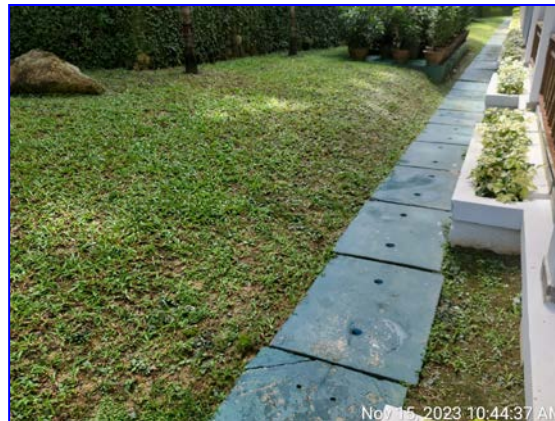
รูปที่ 2.6 รางระบายน้ำ

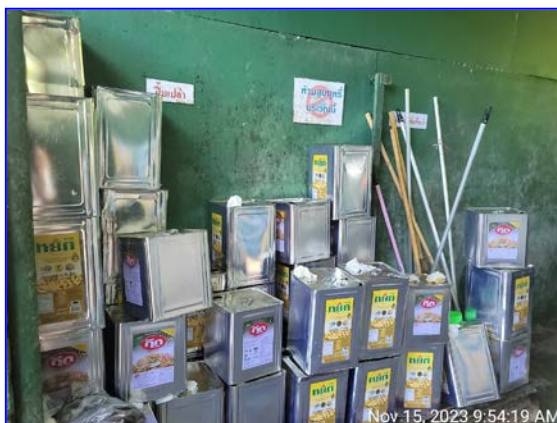
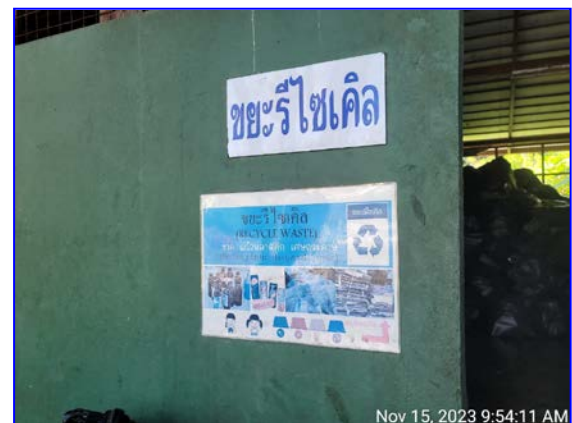
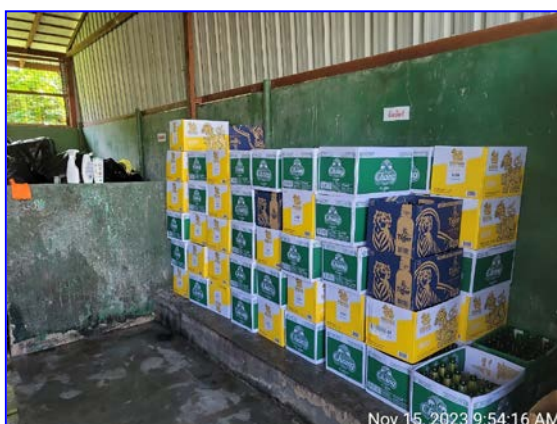
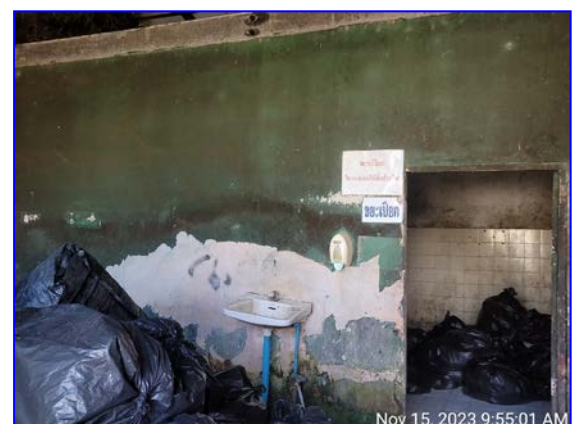
รูปที่ 2.7 ห้องพักขยะ

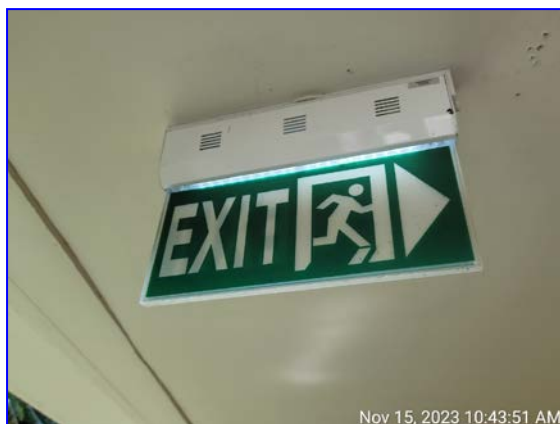
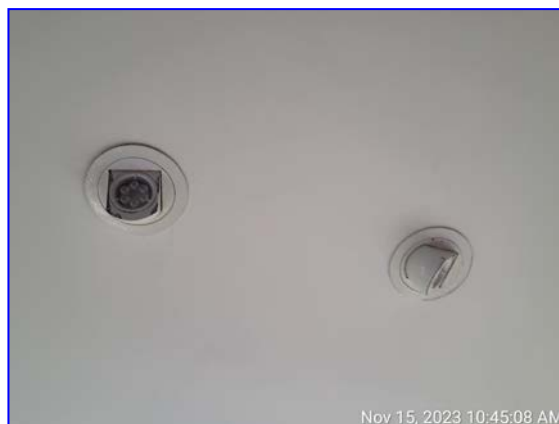
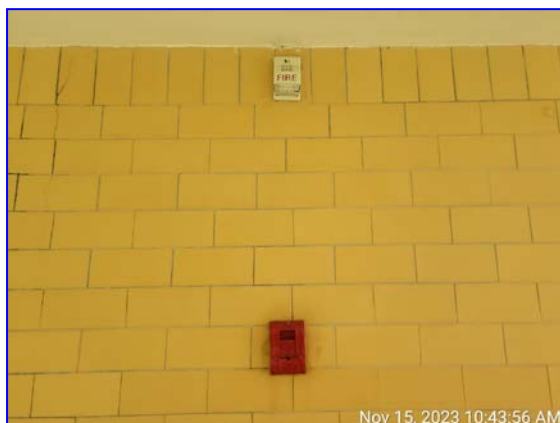
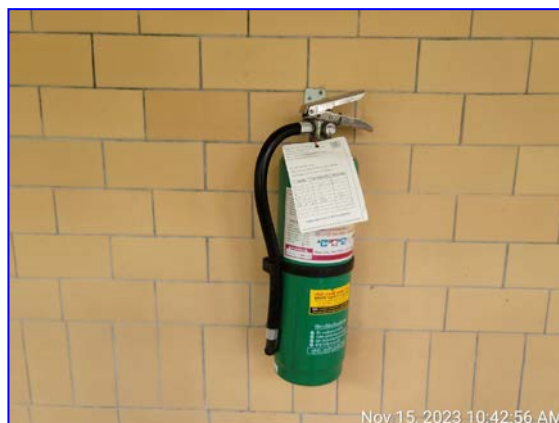
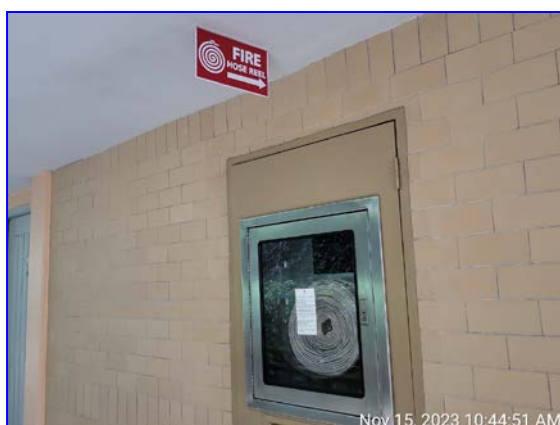
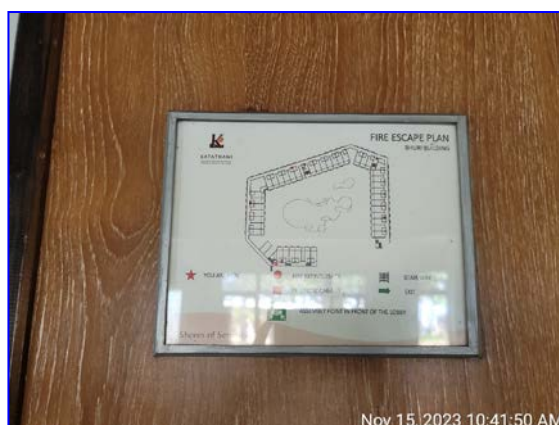
รูปที่ 2.8 ระบบป้องกัน แจ้งเตือนอัคคีภัย

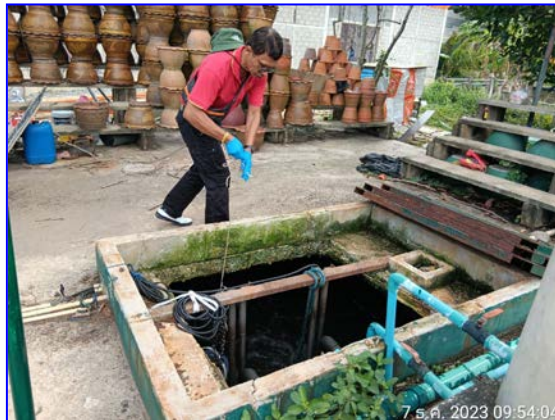
รูปที่ 3.1 จุดเก็บตัวอย่างน้ำผ่านการบำบัด
