## บทที่ 2

### ผลการปฏิบัติตามมาตรการป้องกันและแก้ไขผลกระทบสิ่งแวดล้อม และมาตรการติดตามตรวจสอบผลกระทบสิ่งแวดล้อม

#### 2.1 มาตรการป้องกันและแก้ไขผลกระทบสิ่งแวดล้อม

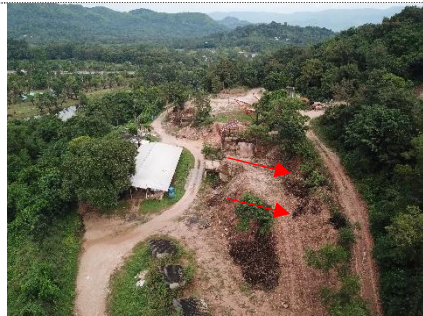
| มาตรการป้องกันและแก้ไข<br>ผลกระทบสิ่งแวดล้อม | ผลการปฏิบัติตามมาตรการฯ | ปัญหา อุปสรรค ที่ไม่สามารถปฏิบัติตาม<br>มาตรการ และแนวทางแก้ไข | ภาพประกอบ |
|---|---|---|---|
| 2. ทำการปรับปรุงฟื้นฟูพื้นที่โครงการที่ผ่านการทำเหมืองแร่ และพื้นที่กิจกรรมต่อเนื่องจากการทำเหมือง ตามแผนการฟื้นฟูฯ ในรายงานการประเมินผลกระทบสิ่งแวดล้อม พร้อมทั้งให้รายงานผลการดำเนินงานให้สำนักงานนโยบายและแผนทรัพยากรธรรมชาติและสิ่งแวดล้อม และกรมอุตสาหกรรมพื้นฐานและการเหมืองแร่ทราบทุกปี | - ปัจจุบันโครงการอยู่ระหว่างการทำเหมือง ซึ่งยังไม่มีพื้นที่ผ่านการทำเหมือง และไม่ใช้ประโยชน์พื้นที่ดังกล่าวเพื่อการทำเหมืองแล้ว อย่างไรก็ตามได้มีการปลูกไม้ยืนต้นตามแนวคันทำนบริมขอบประทานบัตร เสริมกับพันธุ์ไม้ตามธรรมชาติเดิม รวมทั้งปลูกเสริมบริเวณริมเส้นทางขนส่งแร่<br>- โครงการได้จัดส่งรายงานผลการดำเนินงานด้านการฟื้นฟูเหมืองให้สำนักงานนโยบายและแผนทรัพยากรธรรมชาติและสิ่งแวดล้อม และกรมอุตสาหกรรมพื้นฐานและการเหมืองแร่ทราบทุกปี รายละเอียดดังเอกสารแนบ 9 | - ไม่มี | <br>แนวต้นไม้บริเวณคันทำนบด้านทิศเหนือ |

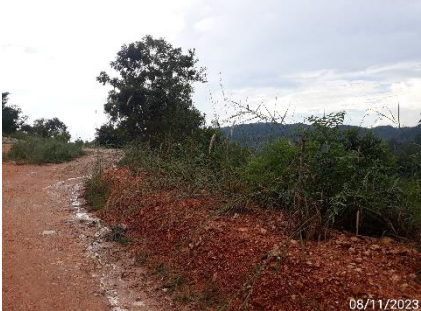
| มาตรการป้องกันและแก้ไขผลกระทบสิ่งแวดล้อม | ผลการปฏิบัติตามมาตรการฯ | ปัญหา อุปสรรค ที่ไม่สามารถปฏิบัติตามมาตรการ และแนวทางแก้ไข | ภาพประกอบ |
|---|---|---|---|
| | | | <br>แนวต้นไม้ที่ปลูกเสริมบริเวณ<br>ริมเส้นทางขนส่งแร่ |

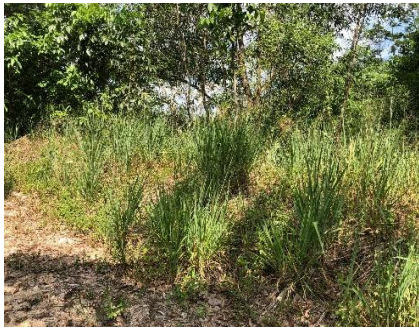
| มาตรการป้องกันและแก้ไข<br>ผลกระทบสิ่งแวดล้อม | ผลการปฏิบัติตามมาตรการฯ | ปัญหา อุปสรรค ที่ไม่สามารถปฏิบัติตาม<br>มาตรการ และแนวทางแก้ไข | ภาพประกอบ |
|---|---|---|---|
| 3. ปลูกพืชคลุมดิน เช่น หญ้าแฝก และไม้ยืนต้น เช่น แคนา คูณ สะเดา และราชพฤกษ์ เป็นต้น เสริมเพิ่มเติมบริเวณด้านทิศตะวันตก ตั้งแต่หลักหมุดที่ 1 ถึงพื้นที่เก็บกองเปลือกดินจำนวน 2 แถว แบบสลับฟันปลา เพื่อเป็นพื้นที่กันชน | - โครงการได้ทำการปลูกพืชคลุมดิน ประเภทหญ้าแฝก และปลูกต้นไม้เสริมบนคันทำนบทางด้านทิศตะวันตกในช่วงที่สามารถจัดสร้างได้ เนื่องจากบางช่วงเป็นพื้นที่ลาดชัน ทั้งนี้บริเวณที่มีสภาพเป็นป่าธรรมชาติเดิม ได้ทำการคงสภาพไว้เพื่อใช้เป็นพื้นที่กันชน (Buffer Zone) | | <p>แนวหญ้าแฝกที่ปลูกเพิ่มเติม</p><br> <p>พื้นที่ธรรมชาติเดิมด้านทิศตะวันตก</p> |

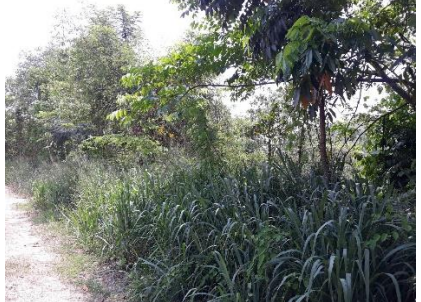
| มาตรการป้องกันและแก้ไข<br>ผลกระทบสิ่งแวดล้อม | ผลการปฏิบัติตามมาตรการฯ | ปัญหา อุปสรรค ที่ไม่สามารถปฏิบัติตาม<br>มาตรการ และแนวทางแก้ไข | ภาพประกอบ |
|---|---|---|---|
| 1.2) คุณภาพอากาศ<br>ก. พื้นที่โครงการ<br>1. ปลูกพืชคลุมดิน เช่น หญ้าแฝก และไม้ยืนต้น เช่น แคนนา<br>คุณ สะเดา และราชพฤกษ์ บนคันทำนบบริเวณขอบแปลง<br>ทางด้านทิศตะวันตก ระหว่างหลักรูที่ 1-5 เพื่อเป็นตัวกรอง<br>ฝุ่นละอองจากพื้นที่โครงการออกสู่ภายนอก | - โครงการได้ทำการปลูกพืชคลุมดิน ประเภท<br>หญ้าแฝก และปลูกต้นไม้เสริมบนคันทำนบ<br>ทางด้านทิศตะวันตกในช่วงที่สามารถ<br>จัดสร้างได้ เนื่องจากบางช่วงเป็นพื้นที่ลาด<br>ชัน ทั้งนี้บริเวณที่มีสภาพเป็นป่าธรรมชาติ<br>เดิม ได้ทำการคงสภาพไว้เพื่อใช้เป็นพื้นที่กัน<br>ชน (Buffer Zone) สามารถกรองฝุ่นละออง<br>ได้เป็นอย่างดี | - ไม่มี | <br>แนวคันทำนบดินด้านทิศตะวันตก |

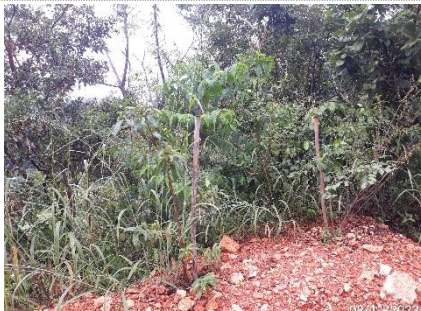
| มาตรการป้องกันและแก้ไข<br>ผลกระทบสิ่งแวดล้อม | ผลการปฏิบัติตามมาตรการฯ | ปัญหา อุปสรรค ที่ไม่สามารถปฏิบัติตาม<br>มาตรการ และแนวทางแก้ไข | ภาพประกอบ |
|---|---|---|---|
| 2. ปลูกพืชคลุมดิน เช่น หญ้าแฝก และไม้ยืนต้น เช่น แคนนา<br>คุณ สะเดา และราชพฤกษ์ เป็นต้น เสริมเพิ่มเติมบริเวณด้าน<br>ทิศตะวันตก ตั้งแต่หลักรูที่ 1 ถึงพื้นที่เก็บกองเปลือกดิน<br>จำนวน 2 แถว และสลับฟันปลา เพื่อเป็นพื้นที่กันชน | - โครงการได้ทำการปลูกพืชคลุมดิน ประเภท<br>หญ้าแฝก และปลูกต้นไม้เสริมบนคันทำนบ<br>ทางด้านทิศตะวันตกในช่วงที่สามารถ<br>จัดสร้างได้ เนื่องจากบางช่วงเป็นพื้นที่<br>ลาดชัน ทั้งนี้บริเวณที่มีสภาพเป็นป่า<br>ธรรมชาติเดิมได้ทำการคงสภาพไว้เพื่อใช้เป็น<br>พื้นที่กันชน (Buffer Zone) | - ไม่มี | <br>ปลูกต้นไม้เพิ่มเติมบนคันทำนบ |

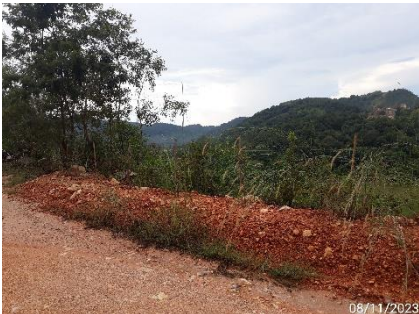
| มาตรการป้องกันและแก้ไข<br>ผลกระทบสิ่งแวดล้อม | ผลการปฏิบัติตามมาตรการฯ | ปัญหา อุปสรรค ที่ไม่สามารถปฏิบัติตาม<br>มาตรการ และแนวทางแก้ไข | ภาพประกอบ |
|---|---|---|---|
| <b>ข. เส้นทางขนส่งแร่</b><br>1. ปลูกไม้ยืนต้น เช่น พญาสัตบรรณ สะเดา แคนนา คูณ และราชพฤกษ์ หรือพันธุ์ไม้ท้องถิ่นชนิดอื่นๆ เสริมเพิ่มเติมบริเวณริมเส้นทางขนส่งแร่ขึ้นสู่หน้าเหมือง เพื่อเป็นตัวกรองฝุ่นละอองจากการขนส่งแร่ | - โครงการได้ปลูกไม้ยืนต้นในบางช่วงของคันทำนบริมเส้นทางขนส่งแร่ช่วงจากหน้าเหมืองถึงโรงแต่งแร่ | - ไม่มี | <p>09/11/2023</p> <p>แนวต้นไม้ที่ปลูกเสริมบริเวณริมเส้นทางขนส่งแร่</p> |

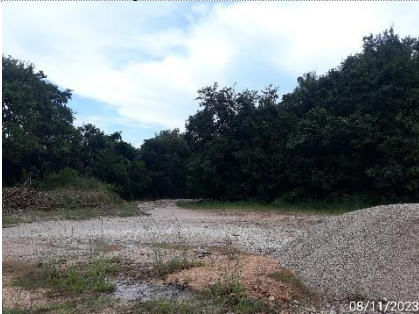
| มาตรการป้องกันและแก้ไข<br>ผลกระทบสิ่งแวดล้อม | ผลการปฏิบัติตามมาตรการฯ | ปัญหา อุปสรรค ที่ไม่สามารถปฏิบัติตาม<br>มาตรการ และแนวทางแก้ไข | ภาพประกอบ |
|---|---|---|---|
| 2. ปรับปรุงซ่อมแซมเส้นทางลำเลียงแร่ขึ้นสู่หน้าเหมือง โดยการบดอัดแน่นด้วยหินคลุก และปรับผิวถนนให้เรียบ พร้อมทั้งดูแลรักษาสภาพเส้นทางให้สามารถใช้งานได้ดียิ่งขึ้น | - โครงการได้ทำการปรับปรุงเส้นทางขนส่งแร่ขึ้นสู่หน้าเหมืองให้เป็นถนนบดอัดด้วยหินคลุก และมีการปรับผิวถนนที่เรียบ พร้อมทั้งได้ทำการดูแลรักษาสภาพเส้นทางให้สามารถใช้งานได้ดียิ่งขึ้น | - ไม่มี | <p>08/11/2023</p> <p>เส้นทางขนส่งแร่ของโครงการ</p> |

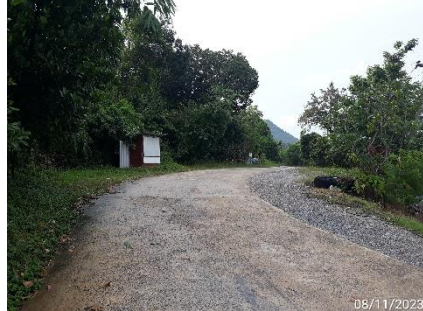
| มาตรการป้องกันและแก้ไข<br>ผลกระทบสิ่งแวดล้อม | ผลการปฏิบัติตามมาตรการฯ | ปัญหา อุปสรรค ที่ไม่สามารถปฏิบัติตาม<br>มาตรการ และแนวทางแก้ไข | ภาพประกอบ |
|---|---|---|---|
| 3. สนับสนุนงบประมาณให้กับองค์การบริหารส่วนตำบลชอม<br>ในการปรับปรุงเส้นทางลูกรังที่ใช้เข้า-ออก จากพื้นที่โครงการ<br>ระยะทางประมาณ 400 ม. ให้เป็นถนนลาดยาง | - โครงการได้สนับสนุนงบประมาณในการ<br>ปรับปรุงเส้นทางลูกรังที่ใช้เข้า-ออก จาก<br>พื้นที่โครงการ ระยะทางประมาณ 400 ม.<br>ให้เป็นถนนคอนกรีต | - ไม่มี | <br>ถนนคอนกรีตเข้า-ออกโครงการ |

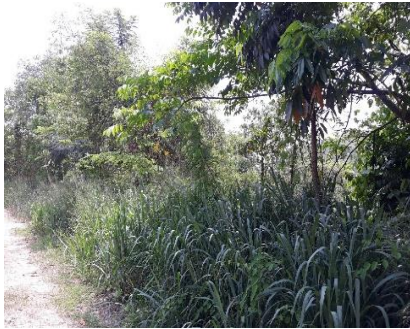
| มาตรการป้องกันและแก้ไข<br>ผลกระทบสิ่งแวดล้อม | ผลการปฏิบัติตามมาตรการฯ | ปัญหา อุปสรรค ที่ไม่สามารถปฏิบัติตาม<br>มาตรการ และแนวทางแก้ไข | ภาพประกอบ |
|---|---|---|---|
| <b>1.3) ระดับเสียง</b><br><br>1. ปลูกพืชคลุมดิน เช่น หญ้าแฝก และไม้ยืนต้น เช่น แคนา<br>คูณ สะเดา และราชพฤกษ์ บนคันทำนบบริเวณขอบแปลง<br>ด้านทิศตะวันตก ระหว่างหลักรูที่ 1-5 เพื่อเป็นแนว<br>ป้องกันระดับเสียง | - โครงการได้ทำการปลูกพืชคลุมดิน ประเภท<br>หญ้าแฝก และปลูกต้นไม้เสริมบนคันทำนบ<br>ทางด้านทิศตะวันตกในช่วงที่สามารถ<br>จัดสร้างได้ เนื่องจากบางช่วงเป็นพื้นที่ลาด<br>ชัน ทั้งนี้บริเวณที่มีสภาพเป็นป่าธรรมชาติ<br>เดิม | - ไม่มี | <br>แนวคันทำนบดินด้านทิศตะวันตก |

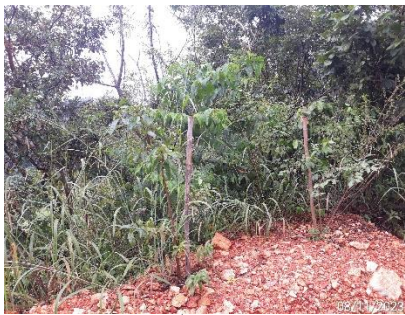
| มาตรการป้องกันและแก้ไข<br>ผลกระทบสิ่งแวดล้อม | ผลการปฏิบัติตามมาตรการฯ | ปัญหา อุปสรรค ที่ไม่สามารถปฏิบัติตาม<br>มาตรการ และแนวทางแก้ไข | ภาพประกอบ |
|---|---|---|---|
| 2. ปลุกพืชคลุมดินและไม้ยืนต้นเสริมเพิ่มเติมบริเวณด้านทิศตะวันตกตั้งแต่หลักหมุดที่ 1 ถึงพื้นที่เก็บกองเปลือกดินจำนวน 2 แถว แบบสลับฟันปลา เพื่อเป็นพื้นที่กันชน | - โครงการได้ทำการปลุกพืชคลุมดิน ประเภทหญ้าแฝก และปลูกต้นไม้เสริมบนคันทำนบทางด้านทิศตะวันตกในช่วงที่สามารถจัดสร้างได้ เนื่องจากบางช่วงเป็นพื้นที่ลาดชัน ทั้งนี้บริเวณที่มีสภาพเป็นป่าธรรมชาติเดิม | - ไม่มี | <br>ปลูกต้นไม้เพิ่มเติมบนคันทำนบ |

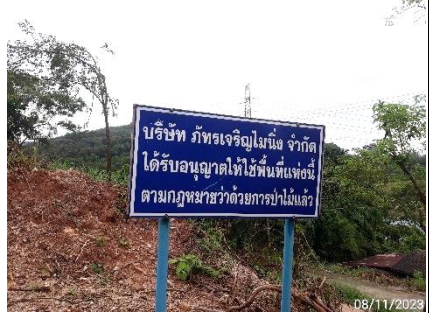
| มาตรการป้องกันและแก้ไข<br>ผลกระทบสิ่งแวดล้อม | ผลการปฏิบัติตามมาตรการฯ | ปัญหา อุปสรรค ที่ไม่สามารถปฏิบัติตาม<br>มาตรการ และแนวทางแก้ไข | ภาพประกอบ |
|---|---|---|---|
| 3. จัดทำป้ายป้ายถาวรติดไว้ใกล้เส้นทาง ณ จุดที่ผ่านเขตพื้นที่<br>ที่ได้รับอนุญาตให้เห็นได้ชัดเจน โดยระบุข้อความไว้ที่ป้ายว่า<br>“บริษัท ภัทรเจริญไมนิ่ง จำกัด ได้รับอนุญาตให้ใช้พื้นที่แห่งนี้<br>ตามกฎหมายว่าด้วยการป่าไม้แล้ว” | - โครงการได้จัดทำป้ายซึ่งมีข้อความ “บริษัท<br>ภัทรเจริญไมนิ่ง จำกัด ได้รับอนุญาตให้ใช้<br>พื้นที่แห่งนี้ตามกฎหมายว่าด้วยการป่าไม้<br>แล้ว” โดยติดตั้งไว้บริเวณภายในพื้นที่<br>โครงการซึ่งสามารถมองเห็นได้อย่างชัดเจน | - ไม่มี | <br>ป้ายแสดงข้อความการได้รับอนุญาตจากป่าไม้ |

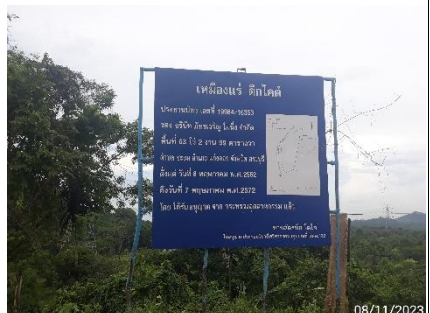
| มาตรการป้องกันและแก้ไข<br>ผลกระทบสิ่งแวดล้อม | ผลการปฏิบัติตามมาตรการฯ | ปัญหา อุปสรรค ที่ไม่สามารถปฏิบัติตาม<br>มาตรการ และแนวทางแก้ไข | ภาพประกอบ |
|---|---|---|---|
| 3) คุณค่าการใช้ประโยชน์ของมนุษย์<br>3.1) การใช้ประโยชน์ที่ดิน<br>1. กำหนดตำแหน่งและขอบเขตพื้นที่โครงการ พื้นที่ทำเหมือง<br>พื้นที่รองรับกิจกรรมการทำเหมืองให้ชัดเจน ตามที่แผนผัง<br>กำหนด | - โครงการได้กำหนดตำแหน่งการใช้ประโยชน์<br>ต่างๆ ภายในพื้นที่โครงการซึ่งเป็นไปตามที่<br>แผนผังโครงการกำหนด พร้อมทั้งจัดทำป้าย<br>แสดงแนวเขตพื้นที่โครงการโดยติดตั้งไว้<br>บริเวณด้านหน้าโครงการ ซึ่งสามารถ<br>มองเห็นได้อย่างชัดเจน | - ไม่มี | <br>ป้ายแสดงแนวเขตและรายละเอียดโครงการ |

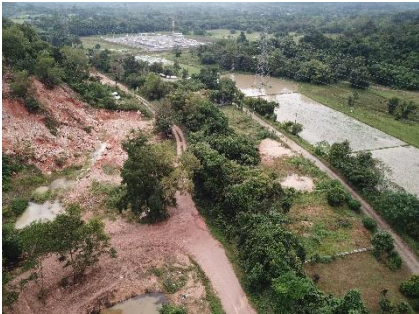
| มาตรการป้องกันและแก้ไข<br>ผลกระทบสิ่งแวดล้อม | ผลการปฏิบัติตามมาตรการฯ | ปัญหา อุปสรรค ที่ไม่สามารถปฏิบัติตาม<br>มาตรการ และแนวทางแก้ไข | ภาพประกอบ |
|---|---|---|---|
| <b>3.2 การคมนาคม</b><br><br>1. ปรับปรุงซ่อมแซมเส้นทางลำเลียงแร่ขึ้นสู่หน้าเหมือง โดย<br>การบดอัดแน่นด้วยหินคลุก และปรับผิวถนนให้เรียบ พร้อมทั้ง<br>ทั้งดูแลรักษาสภาพเส้นทางให้สามารถใช้งานได้ดียิ่งขึ้น | - โครงการได้ทำการปรับปรุงเส้นทางขนส่งแร่<br>ขึ้นสู่หน้าเหมืองให้เป็นถนนบดอัดด้วยหิน<br>คลุก และมีการปรับผิวถนนที่เรียบ พร้อมทั้ง<br>ได้ทำการดูแลรักษาสภาพเส้นทางให้สามารถ<br>ใช้งานได้ดียิ่งขึ้น | - ไม่มี | <p>เส้นทางขนส่งแร่ของโครงการ</p> |

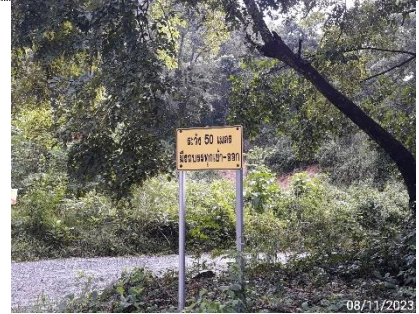
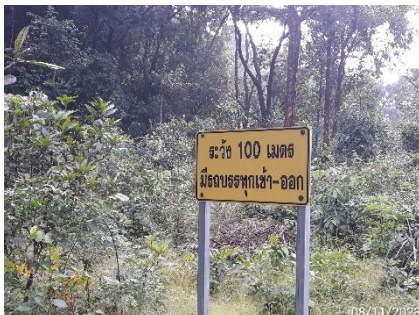
| มาตรการป้องกันและแก้ไข<br>ผลกระทบสิ่งแวดล้อม | ผลการปฏิบัติตามมาตรการฯ | ปัญหา อุปสรรค ที่ไม่สามารถปฏิบัติตาม<br>มาตรการ และแนวทางแก้ไข | ภาพประกอบ |
|---|---|---|---|
| 2. จัดทำป้ายหรือสัญญาณเตือนภัย เช่น ป้ายเตือนให้ระวังและ<br>ชะลอความเร็ว และสัญญาณไฟกระพริบ บริเวณช่วงก่อน<br>เลี้ยวเข้า-ออกจากพื้นที่โครงการ ก่อนออกสู่ทางหลวง<br>หมายเลข 3222 ในระยะ 50, 100 และ 200 ม. รวมทั้ง<br>บริเวณชุมชนที่เห็นว่ามีโอกาสเกิดอุบัติเหตุได้ง่าย เพื่อ<br>ส่งเสริมความปลอดภัยและลดอุบัติเหตุต่างๆ ที่อาจเกิดขึ้นต่อ<br>ประชาชนตลอดแนวเส้นทางขนส่งแร่ | - โครงการได้จัดทำป้ายเตือนระวังรถบรรทุก<br>เข้า-ออก และสัญญาณไฟกระพริบ บริเวณ<br>หลวงหมายเลข 3222 ช่วงก่อนเลี้ยวเข้า-<br>ออกจากพื้นที่โครงการ รวมทั้งเส้นทาง<br>คอนกรีตเส้นที่ใช้เข้า-ออกโครงการ | - ไม่มี | <p>ป้ายเตือนรถบรรทุกบนถนนคอนกรีต</p> |

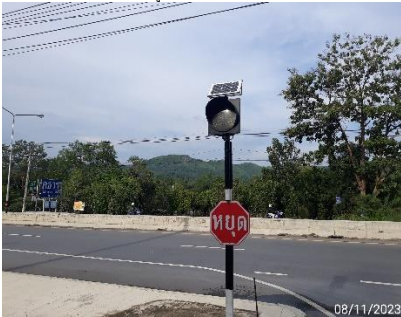
| มาตรการป้องกันและแก้ไข<br>ผลกระทบสิ่งแวดล้อม | ผลการปฏิบัติตามมาตรการฯ | ปัญหา อุปสรรค ที่ไม่สามารถปฏิบัติตาม<br>มาตรการ และแนวทางแก้ไข | ภาพประกอบ |
|---|---|---|---|
| | | | <div><p>ป้ายเตือนรถบรรทุกบนหลวงหมายเลข 3222</p><p>สัญญาณไฟกระพริบบริเวณจุดเชื่อมทางหลวง<br/>หมายเลข 3222</p></div> |

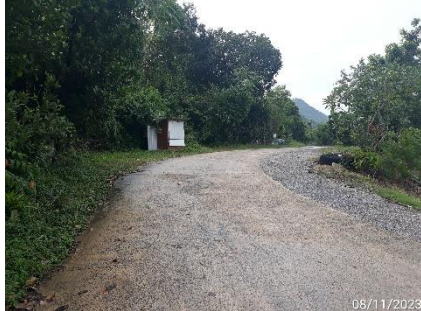
| มาตรการป้องกันและแก้ไข<br>ผลกระทบสิ่งแวดล้อม | ผลการปฏิบัติตามมาตรการฯ | ปัญหา อุปสรรค ที่ไม่สามารถปฏิบัติตาม<br>มาตรการ และแนวทางแก้ไข | ภาพประกอบ |
|---|---|---|---|
| 3. สนับสนุนงบประมาณให้กับองค์การบริหารส่วนตำบลชะอม<br>ในการปรับปรุงเส้นทางลูกรังที่ใช้เข้า-ออก จากพื้นที่โครงการ<br>ระยะทางประมาณ 400 ม. ให้เป็นถนนลาดยาง | - โครงการได้สนับสนุนงบประมาณในการ<br>ปรับปรุงเส้นทางลูกรังที่ใช้เข้า-ออก จาก<br>พื้นที่โครงการ ระยะทางประมาณ 400 ม.<br>ให้เป็นถนนคอนกรีต | - ไม่มี | <br>ถนนคอนกรีตเข้า-ออกโครงการ |

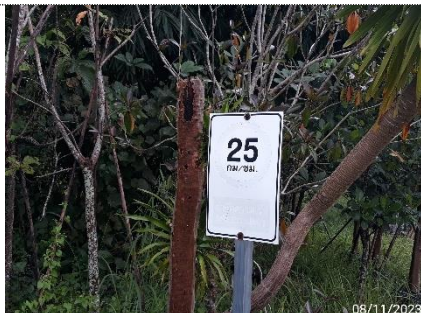
| มาตรการป้องกันและแก้ไข<br>ผลกระทบสิ่งแวดล้อม | ผลการปฏิบัติตามมาตรการฯ | ปัญหา อุปสรรค ที่ไม่สามารถปฏิบัติตาม<br>มาตรการ และแนวทางแก้ไข | ภาพประกอบ |
|---|---|---|---|
| 4. จัดทำป้ายควบคุมความเร็วรถ โดยระบุ “ใช้ความเร็วไม่เกิน<br>25 กม./ชม.” ช่วงออกจากโรงแต่งแร่ ให้เห็นอย่างชัดเจน | - โครงการได้จัดทำป้ายจำกัดความเร็ว ที่ระบุ<br>ไว้ไม่เกิน 25 กิโลเมตรต่อชั่วโมง โดยติดตั้งไว้<br>บริเวณริมถนนคอนกรีต เข้า-ออก โครงการ | - ไม่มี | <br>ป้ายจำกัดความเร็ว |

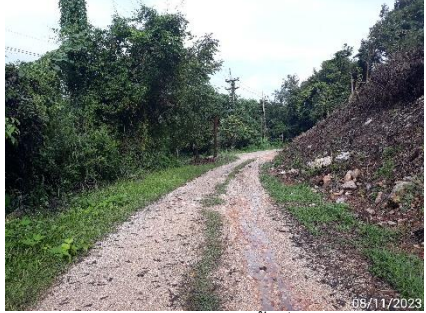
| มาตรการป้องกันและแก้ไข<br>ผลกระทบสิ่งแวดล้อม | ผลการปฏิบัติตามมาตรการฯ | ปัญหา อุปสรรค ที่ไม่สามารถปฏิบัติตาม<br>มาตรการ และแนวทางแก้ไข | ภาพประกอบ |
|---|---|---|---|
| 4. แปลือกดินที่เกิดจากการทำเหมืองจะนำไปใช้ประโยชน์ในการสร้างคันทำนบและปรับปรุงสภาพเส้นทางขนส่งแร่ ส่วนที่เหลือจะนำไปเก็บกองบริเวณพื้นที่เก็บกองเปลือกดินที่จัดเตรียมไว้ และหลังจากนั้นจะนำไปใช้พื้นที่ที่ผ่านการทำเหมือง | - เนื่องจากปัจจุบันโครงการยังไม่มีกระเบิดทำเหมืองผลิตแร่อย่างเต็มรูปแบบ มีเพียงการปรับปรุงพื้นที่บางบริเวณ รวมทั้งการนำแร่เดิมที่อยู่ออกมาจำหน่าย จึงมีปริมาณเปลือกดินไม่มาก ซึ่งได้นำไปปรับปรุงเส้นทางขนส่งแร่ภายในพื้นที่โครงการ | - ไม่มี | <br>เส้นทางขนส่งแร่ภายในพื้นที่โครงการ |

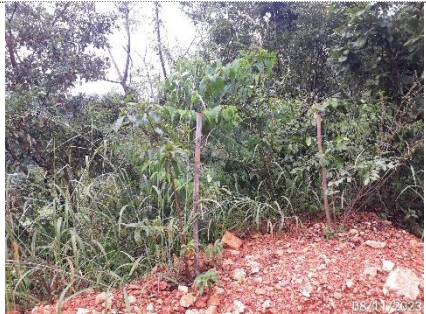
| มาตรการป้องกันและแก้ไข<br>ผลกระทบสิ่งแวดล้อม | ผลการปฏิบัติตามมาตรการฯ | ปัญหา อุปสรรค ที่ไม่สามารถปฏิบัติตาม<br>มาตรการ และแนวทางแก้ไข | ภาพประกอบ |
|---|---|---|---|
| 5. ดำเนินการฟื้นฟูสภาพพื้นที่ผ่านการทำเหมือง ตามรายละเอียดในแผนการฟื้นฟูสภาพพื้นที่จากการทำเหมืองของโครงการอย่างเคร่งครัด | - ปัจจุบันหน้าเหมืองของโครงการอยู่ในช่วงเริ่มต้นการทำเหมือง ยังไม่มีบริเวณที่ผ่านการทำเหมืองที่ไม่ใช้ประโยชน์เพื่อการทำเหมืองแล้ว อย่างไรก็ตามได้มีการปลูกไม้ยืนต้นและพืชคลุมดินในบริเวณเกี่ยวเนื่องต่างๆ ภายในโครงการ รวมทั้งมีการจัดทำรายงานผลการดำเนินงานด้านการฟื้นฟูพื้นที่ทำเหมืองและส่งให้กับหน่วยงานที่เกี่ยวข้องเป็นประจำทุกปี รายละเอียดดังเอกสารแนบ 9 | - ไม่มี | <br>ปลูกต้นไม้เพิ่มเติมบนคันทำนบ |

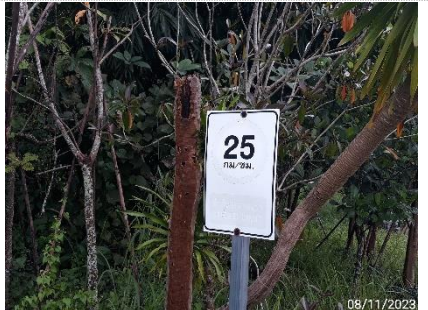
| มาตรการป้องกันและแก้ไข<br>ผลกระทบสิ่งแวดล้อม | ผลการปฏิบัติตามมาตรการฯ | ปัญหา อุปสรรค ที่ไม่สามารถปฏิบัติตาม<br>มาตรการ และแนวทางแก้ไข | ภาพประกอบ |
|---|---|---|---|
| 2. ควบคุมความเร็วของรถบรรทุกแร่ให้ใช้ความเร็วไม่เกิน 25 กม./ชม. ทั้งในสภาพบรรทุกและสภาพรเปล่า (ช่วงก่อนออกสู่ทางหลวงหมายเลข 3222) | - โครงการได้กำชับให้พนักงานขับรถบรรทุกและยานพาหนะทั่วไปของโครงการ ใช้ความเร็วไม่เกิน 25 กิโลเมตรต่อชั่วโมง ที่สัญญาณถนนคอนกรีตช่วงก่อนออกสู่ทางหลวงหมายเลข 3222 | - ไม่มี | <br>สภาพเส้นทางขนส่งแร่ภายในโครงการ |

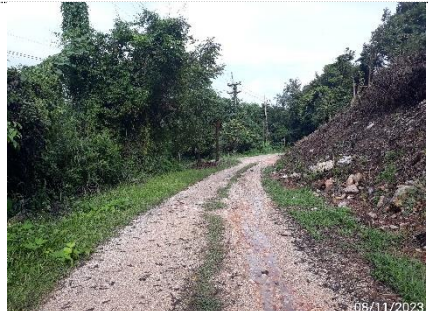
| มาตรการป้องกันและแก้ไข<br>ผลกระทบสิ่งแวดล้อม | ผลการปฏิบัติตามมาตรการฯ | ปัญหา อุปสรรค ที่ไม่สามารถปฏิบัติตาม<br>มาตรการ และแนวทางแก้ไข | ภาพประกอบ |
|---|---|---|---|
| 3. ดูแลรักษาสภาพเส้นทางขนส่งแร่ของโครงการให้สามารถใช้งานได้ดีอยู่เสมอ หากเกิดการชำรุดเสียหายต้องปรับปรุงซ่อมแซมโดยทันที | - สภาพเส้นทางขนส่งแร่ภายในโครงการมีสภาพเป็นถนนบดอัดหินคลุก ส่วนเส้นทางภายนอกช่วงก่อนออกสู่ทางหลวงหมายเลข 3222 มีสภาพเป็นถนนคอนกรีต โดยทั้ง 2 เส้นทาง มีอยู่ในสภาพที่ดี | - ไม่มี | <br>สภาพเส้นทางขนส่งแร่ภายในโครงการ |

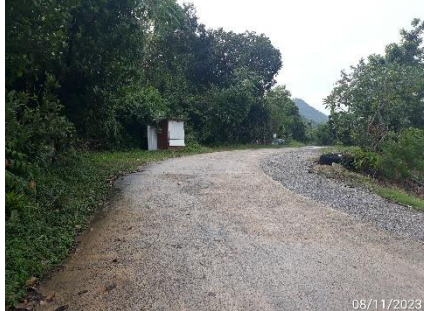
| มาตรการป้องกันและแก้ไข<br>ผลกระทบสิ่งแวดล้อม | ผลการปฏิบัติตามมาตรการฯ | ปัญหา อุปสรรค ที่ไม่สามารถปฏิบัติตาม<br>มาตรการ และแนวทางแก้ไข | ภาพประกอบ |
|---|---|---|---|
| | | - ไม่มี | <br>สภาพเส้นทางคอนกรีตภายนอกโครงการ |

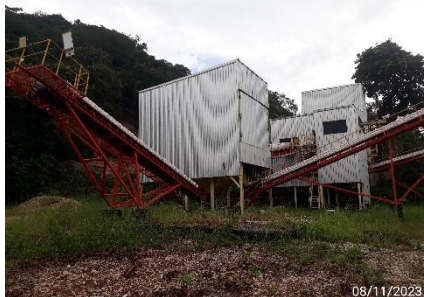
| มาตรการป้องกันและแก้ไข<br>ผลกระทบสิ่งแวดล้อม | ผลการปฏิบัติตามมาตรการฯ | ปัญหา อุปสรรค ที่ไม่สามารถปฏิบัติตาม<br>มาตรการ และแนวทางแก้ไข | ภาพประกอบ |
|---|---|---|---|
| 2. บำรุงรักษาอาคารปิดคลุมและอุปกรณ์ต่างๆ ตลอดจนระบบ<br>ป้องกันผลกระทบสิ่งแวดล้อมในโรงแต่งแร่ให้สามารถใช้งาน<br>ได้อย่างมีประสิทธิภาพ รวมทั้งใช้อุปกรณ์และระบบป้องกัน<br>ผลกระทบสิ่งแวดล้อมตลอดระยะเวลาดำเนินงาน | - ได้จัดให้มีการปิดคลุมสายพานลำเลียง และ<br>อาคารของโรงแต่งแร่ด้วยแผ่นเมทัลชีท แต่<br>ปัจจุบันโรงแต่งแร่ของโครงการยังไม่ได้ทำ<br>การบดย่อยแร่แต่อย่างใด | - ไม่มี | <br>โรงแต่งแร่ของโครงการในปัจจุบัน |

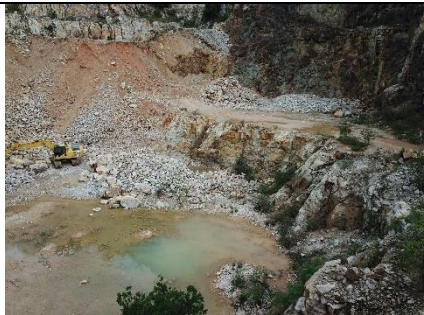
| มาตรการป้องกันและแก้ไข<br>ผลกระทบสิ่งแวดล้อม | ผลการปฏิบัติตามมาตรการฯ | ปัญหา อุปสรรค ที่ไม่สามารถปฏิบัติตาม<br>มาตรการ และแนวทางแก้ไข | ภาพประกอบ |
|---|---|---|---|
| 4. หากพบว่ามีปริมาณตะกอนในบ่อดักตะกอนมากกว่า 50 เปอร์เซ็นต์ โดยปริมาตรของบ่อ จะต้องทำการขุดลอกตะกอน<br>ดินขึ้นมาทันที | - ปัจจุบันโครงการใช้จุดต่ำสุดบริเวณหน้า<br>เหมืองเป็นจุดรับน้ำในช่วงที่มีฝนตก ซึ่ง<br>สามารถรองรับน้ำไหลบ่าได้อย่างเพียงพอ | - ไม่มี | <br>จุดต่ำสุดบริเวณหน้าเหมือง |

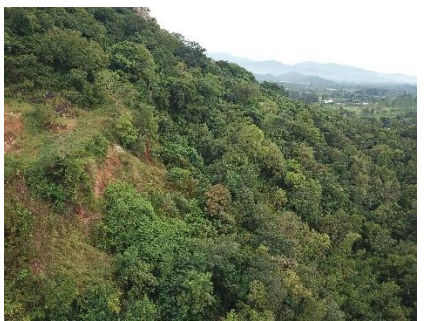
| มาตรการป้องกันและแก้ไข<br>ผลกระทบสิ่งแวดล้อม | ผลการปฏิบัติตามมาตรการฯ | ปัญหา อุปสรรค ที่ไม่สามารถปฏิบัติตาม<br>มาตรการ และแนวทางแก้ไข | ภาพประกอบ |
|---|---|---|---|
| 2. บริเวณที่ไม่เกี่ยวข้องกับการทำเหมืองจะต้องรักษาไว้ให้อยู่<br>ในสภาพเดิมมากที่สุด เพื่อเป็นแนวป้องกันผลกระทบ<br>(Buffer Zone) | - บริเวณที่ไม่มีส่วนเกี่ยวข้องกับการทำเหมือง<br>โครงการได้คงสภาพตามธรรมชาติเดิมไว้<br>เพื่อใช้เป็นพื้นที่กันชน (Buffer Zone) | - ไม่มี | <br>พื้นที่เว้นการทำเหมืองทางด้านทิศใต้ |

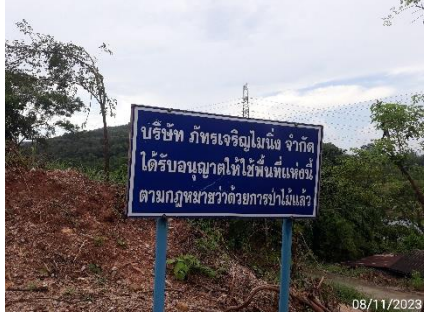
| มาตรการป้องกันและแก้ไข<br>ผลกระทบสิ่งแวดล้อม | ผลการปฏิบัติตามมาตรการฯ | ปัญหา อุปสรรค ที่ไม่สามารถปฏิบัติตาม<br>มาตรการ และแนวทางแก้ไข | ภาพประกอบ |
|---|---|---|---|
| 7. ให้ดูแลรักษาแผนป่าถาวรที่ระบุข้อความที่ป้ายว่า “บริษัท ภัทรเจริญไมนิ่ง จำกัด ได้รับอนุญาตให้ใช้พื้นที่แห่งนี้ตามกฎหมายว่าด้วยการป่าไม้แล้ว” ให้อยู่ในสภาพดีอยู่เสมอ | - โครงการได้ทำการดูแลรักษาป้ายที่ระบุข้อความที่ป้ายว่า “บริษัท ภัทรเจริญไมนิ่ง จำกัด ได้รับอนุญาตให้ใช้พื้นที่แห่งนี้ตามกฎหมายว่าด้วยการป่าไม้แล้ว” ให้อยู่ในสภาพดีอยู่เสมอ | - ไม่มี | <br>สภาพป่าในปัจจุบัน |

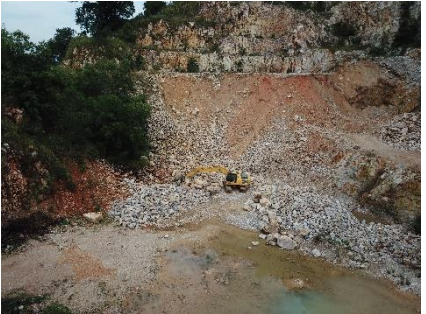
| มาตรการป้องกันและแก้ไข<br>ผลกระทบสิ่งแวดล้อม | ผลการปฏิบัติตามมาตรการฯ | ปัญหา อุปสรรค ที่ไม่สามารถปฏิบัติตาม<br>มาตรการ และแนวทางแก้ไข | ภาพประกอบ |
|---|---|---|---|
| 3) คุณค่าการใช้ประโยชน์ของมนุษย์<br>3.1) การใช้ประโยชน์ที่ดิน<br>1. กำหนดขอบเขตพื้นที่ทำเหมืองและพื้นที่รองรับกิจกรรมต่างๆ ให้ชัดเจนตามที่แผนผังกำหนด | - โครงการได้กำหนดขอบเขตการใช้ประโยชน์พื้นที่โครงการ ซึ่งเป็นไปตามแผนผังโครงการกำหนด เช่น พื้นที่ทำเหมือง พื้นที่โรงแต่งแร่ พื้นที่อาคารสำนักงาน อาคารเก็บวัตถุดิบและพื้นที่อื่นๆ | - ไม่มี | <br>หน้าเหมืองปัจจุบัน |

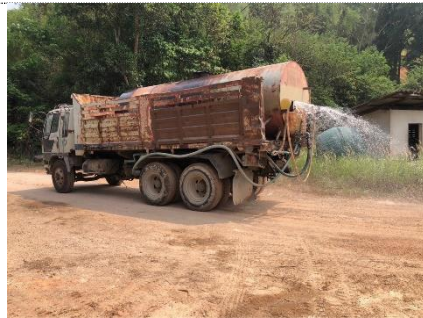
| มาตรการป้องกันและแก้ไข<br>ผลกระทบสิ่งแวดล้อม | ผลการปฏิบัติตามมาตรการฯ | ปัญหา อุปสรรค ที่ไม่สามารถปฏิบัติตาม<br>มาตรการ และแนวทางแก้ไข | ภาพประกอบ |
|---|---|---|---|
| 2. รถบรรทุกทุกคันจะต้องปิดฝากระบะข้างและกระบะท้าย<br>ให้เรียบร้อย พร้อมทั้งใช้ผ้าใบปิดคลุมกระบะรถบรรทุกให้<br>มิดชิดก่อนออกจากโรงแต่งเพื่อป้องกันการฟุ้งกระจายของฝุ่น<br>ละออง | - โครงการได้กำชับพนักงานขับรถบรรทุกให้<br>ทุกคันต้องปิดคลุมผ้าใบให้มิดชิด ก่อนออก<br>จากพื้นที่โครงการ เพื่อป้องกันการฟุ้ง<br>กระจายของฝุ่นละออง นอกจากนี้ยังจัดให้มี<br>รถบรรทุกน้ำฉีดพรมตามแนวเส้นทางขนส่ง<br>แร่อยู่เป็นประจำทุกวัน ยกเว้นในวันที่มีฝน<br>ตก | - ไม่มี | <p>รถบรรทุกน้ำฉีดพรมเส้นทางขนส่งแร่</p> |

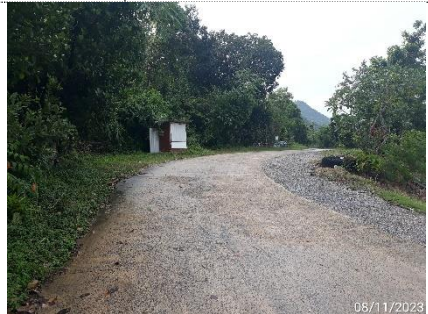
| มาตรการป้องกันและแก้ไข<br>ผลกระทบสิ่งแวดล้อม | ผลการปฏิบัติตามมาตรการฯ | ปัญหา อุปสรรค ที่ไม่สามารถปฏิบัติตาม<br>มาตรการ และแนวทางแก้ไข | ภาพประกอบ |
|---|---|---|---|
| 6. ดูแลรักษาสภาพเส้นทางขนส่งแร่ให้สามารถใช้งานได้ดีอยู่เสมอหากเกิดการชำรุดเสียหาย ต้องดำเนินการปรับปรุงซ่อมแซมทันที | - โครงการได้ทำการดูแลรักษาสภาพเส้นทางขนส่งแร่ในพื้นที่โครงการที่เป็นถนนบดอัดหินคลุก และเส้นทางภายนอกที่เป็นถนนคอนกรีตให้อยู่ในสภาพที่ดีอยู่เสมอ หากมีการชำรุดจะรีบทำการซ่อมแซมโดยเร่งด่วน | - ไม่มี | <br>สภาพเส้นทางคอนกรีตภายนอกโครงการ |

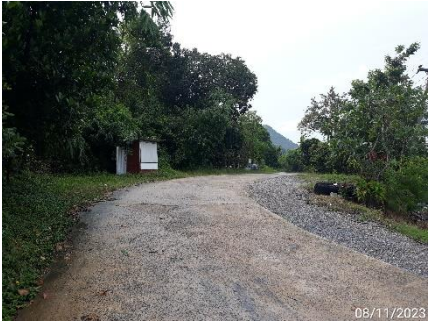
| มาตรการติดตามตรวจสอบ<br>ผลกระทบสิ่งแวดล้อม | ผลการปฏิบัติตามมาตรการฯ | ปัญหา อุปสรรค ที่ไม่สามารถปฏิบัติตาม<br>มาตรการ และแนวทางแก้ไข | ภาพประกอบ |
|---|---|---|---|
| <b>6. การคมนาคม</b><br>ตรวจสอบสภาพเส้นทางขนส่งแร่ รวมทั้งป้าย<br>สัญญาณจราจร เพื่อให้อยู่ในสภาพใช้การได้ดีอย่างมี<br>ประสิทธิภาพอยู่เสมอ ถ้าบริเวณใดชำรุดเสียหายต้อง<br>รีบซ่อมแซมทันที เส้นทางขนส่งแร่ของโครงการ ทุก 1<br>เดือน | - โครงการได้ทำการตรวจสอบสภาพเส้นทางขนส่ง<br>แร่ ตลอดจนป้ายเตือนต่างๆ ให้อยู่ในสภาพที่ดีอยู่<br>เสมอ ซึ่งหากพบว่าการชำรุดเสียหายจะรีบ<br>ดำเนินการซ่อมแซมอย่างเร่งด่วน | - ไม่มี | <p>สภาพเส้นทางขนส่งแร่ช่วงที่เป็นถนนคอนกรีต</p> |
