**รายงานแผนและผลการดำเนินงาน
ด้านการฟื้นฟูพื้นที่ที่ผ่านการทำเหมือง
(เดือนพฤศจิกายน 2566)**

**โครงการเหมืองแร่หินอุตสาหกรรมชนิดหินปูน
เพื่ออุตสาหกรรมก่อสร้าง**

**ประทานบัตรที่ 30988/16145
(ดำขอประทานบัตรที่ 2/2554)**

บริษัท ทีลาแกลง จำกัด

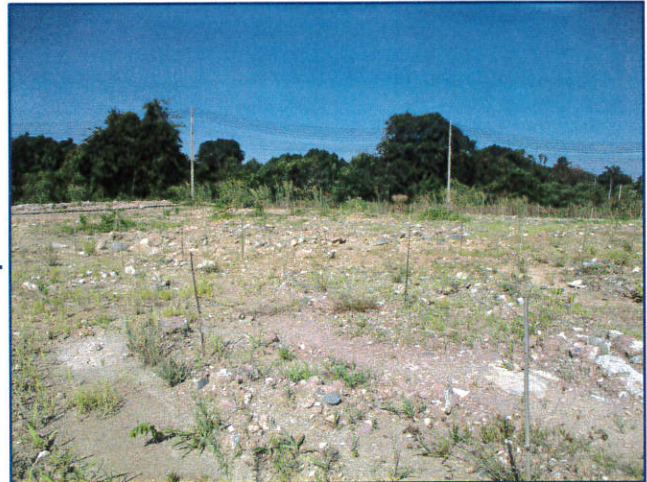
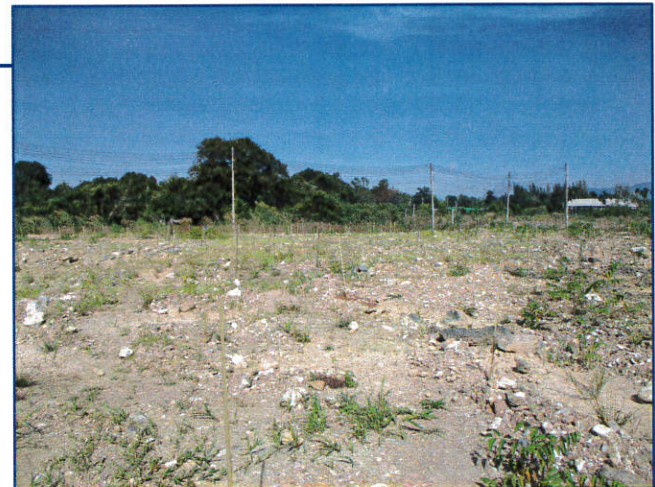
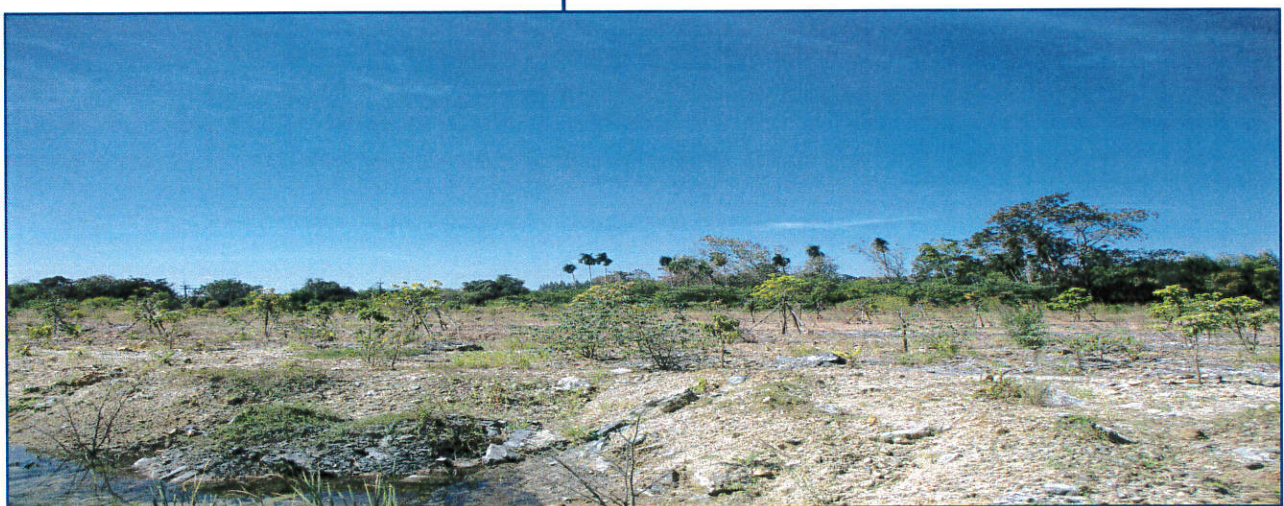
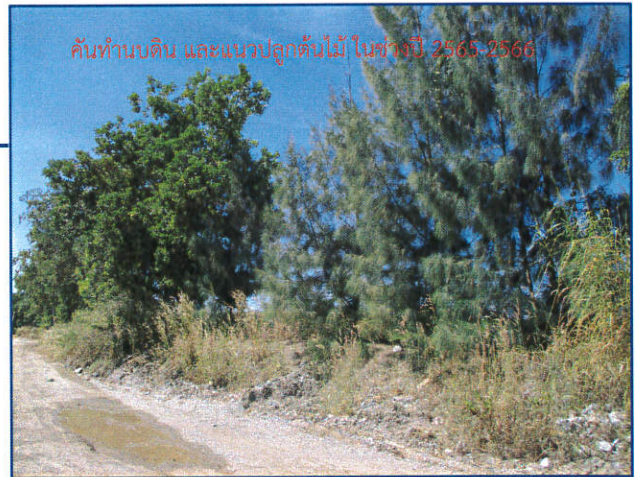
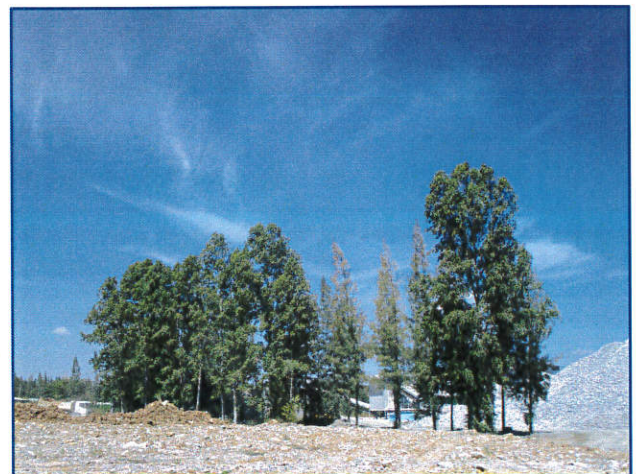
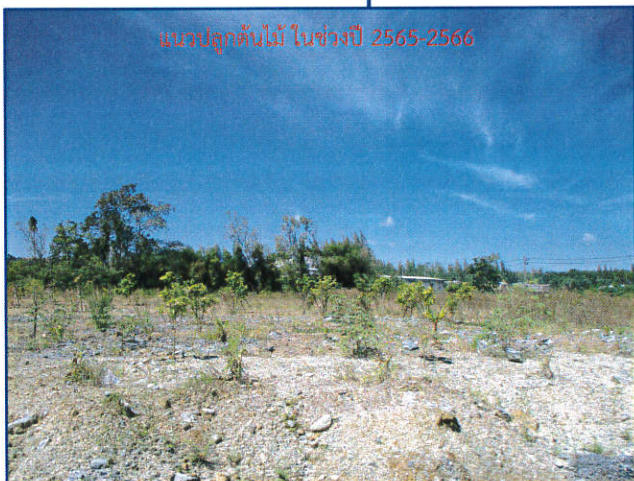
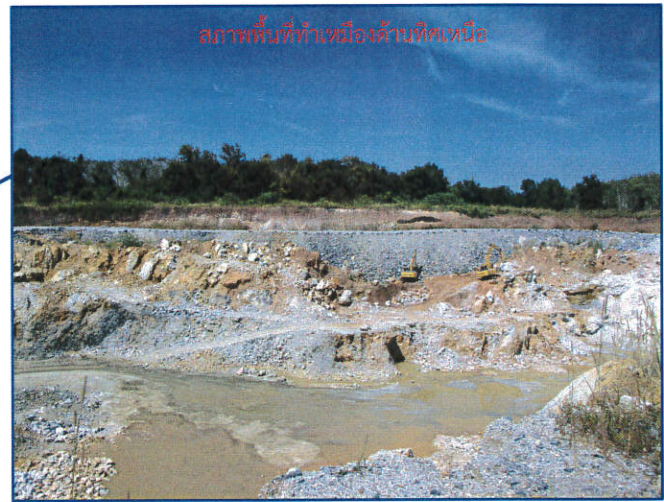
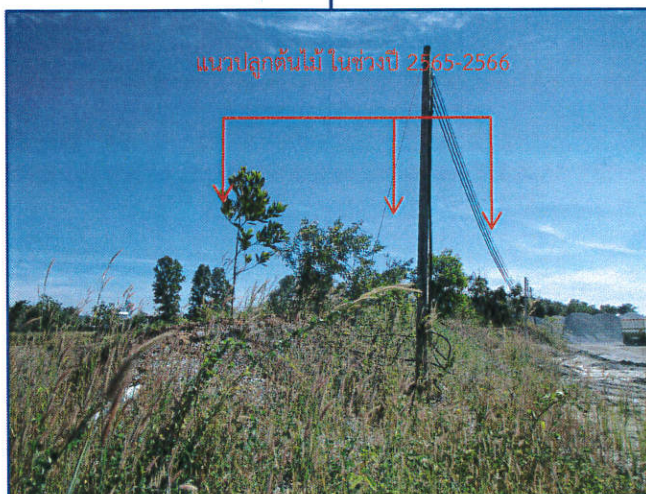
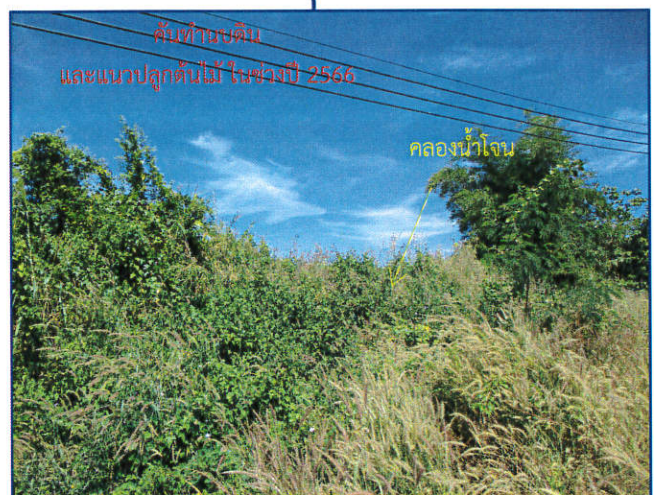
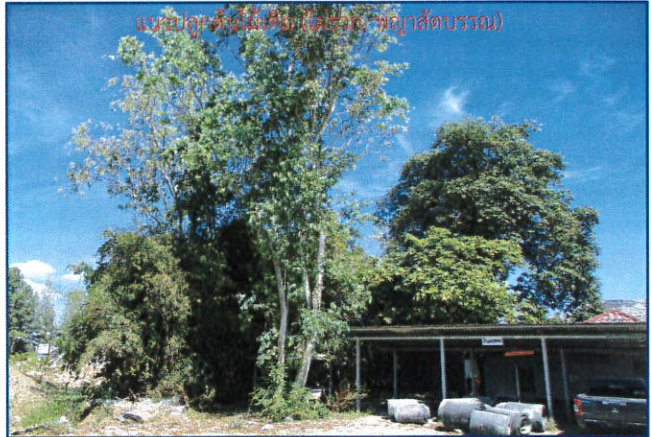
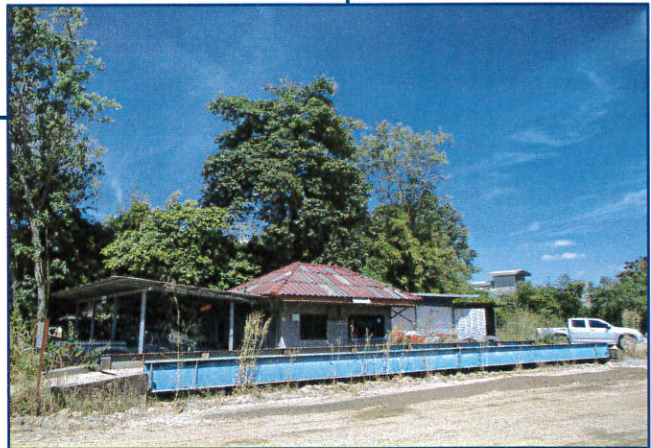
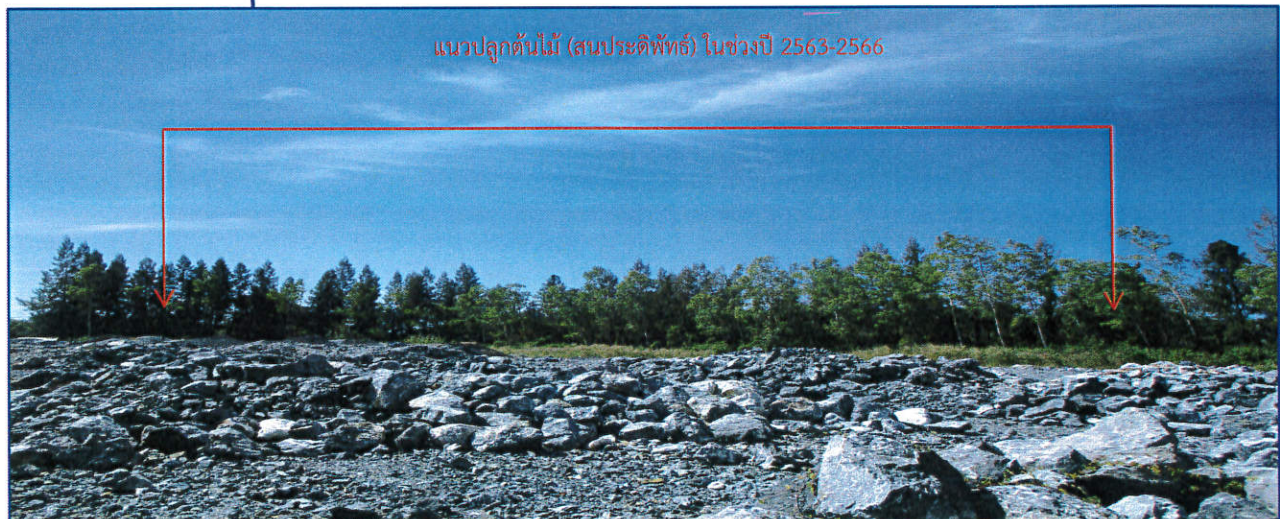
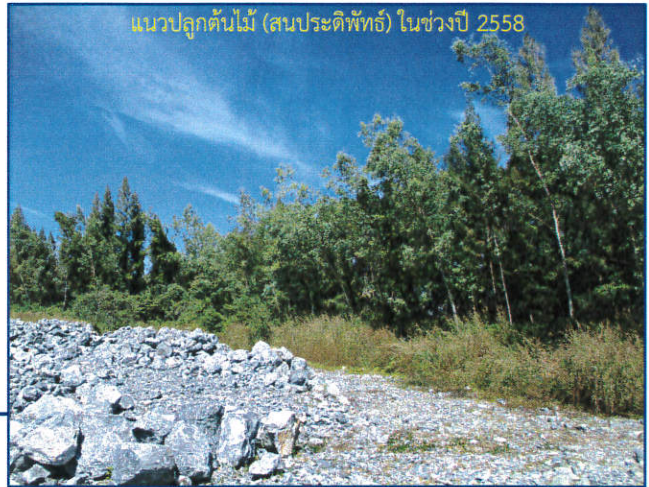
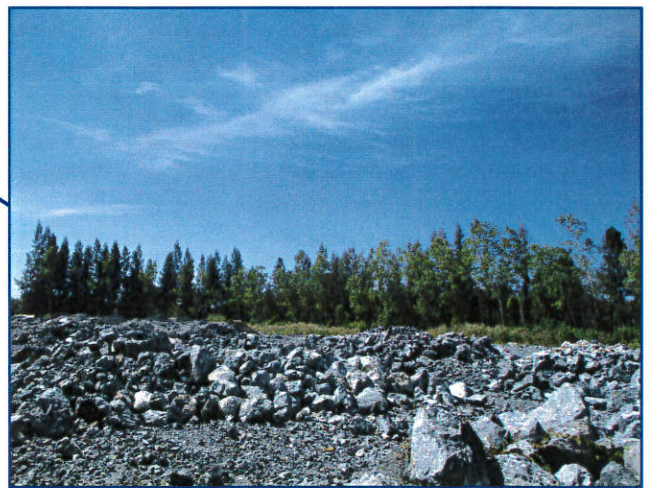
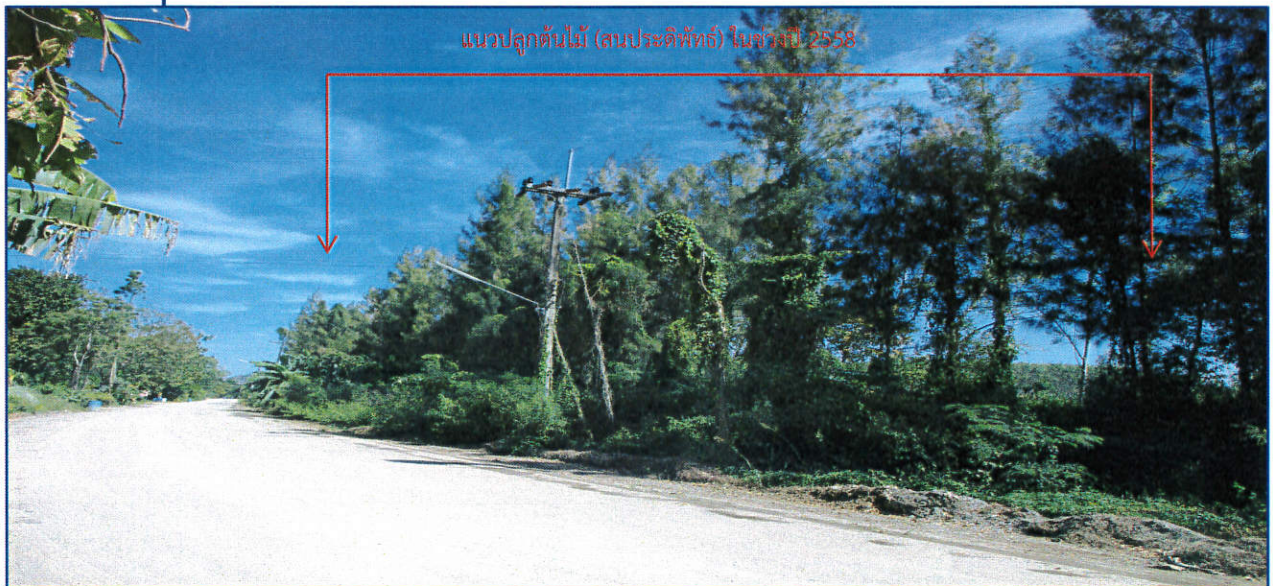
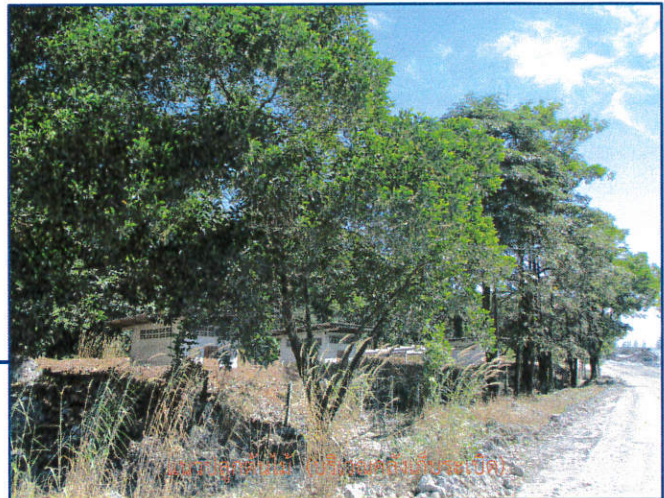
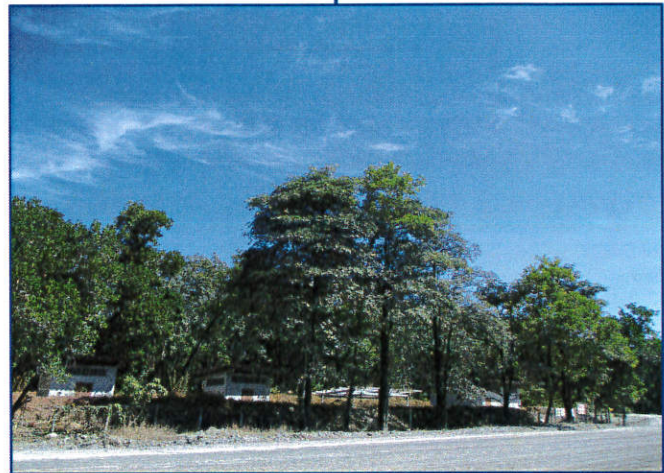
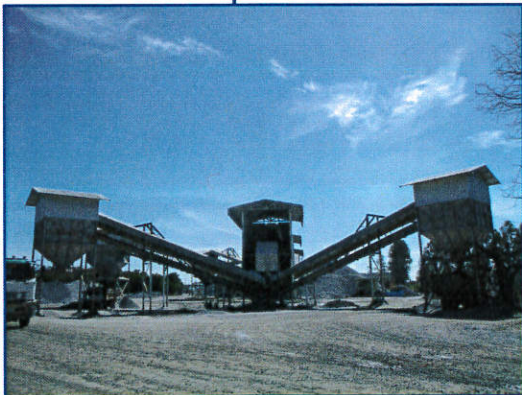
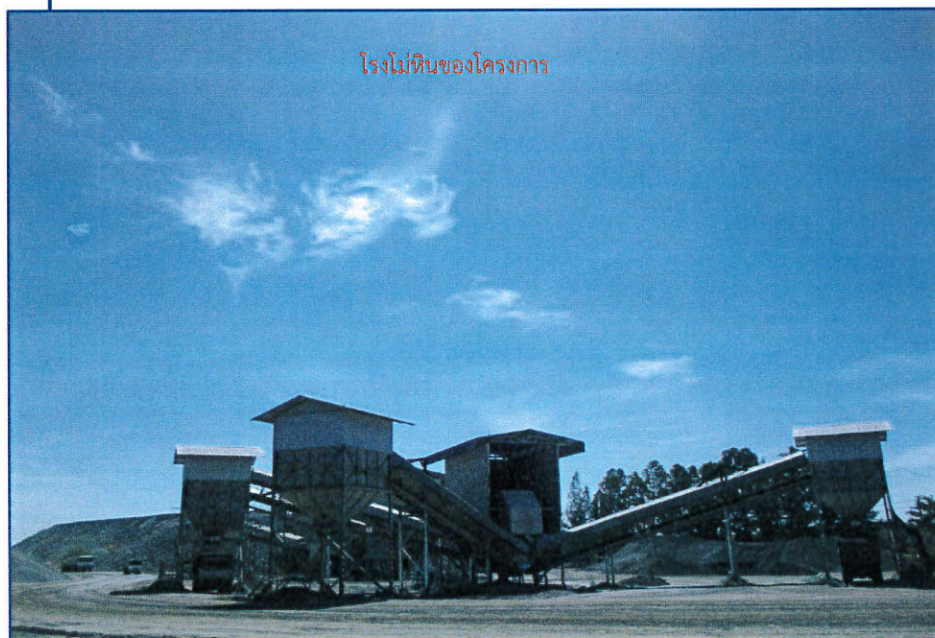
รูปที่ 5 การดำเนินการฟื้นฟูสภาพพื้นที่ในช่วงที่ผ่านมา

- ในช่วงที่ผ่านมา ยังคงมีการพัฒนาหน้าเหมืองทางทิศเหนืออย่างต่อเนื่อง เนื้อที่ประมาณ 3 ไร่ ลึกประมาณ 15 เมตร จากระดับที่ราบข้างเคียง โดยมีการปรับเสถียรสภาพความลาดชันควบคู่ไปพร้อมกับการทำ เหมือง ซึ่งยังไม่มีพื้นที่ที่สิ้นสุดการทำเหมือง (รูปที่ 5)

เรียบขอบแปลงประทานบัตรทางด้านทิศตะวันตก พร้อมทั้งมีการดูแลบำรุงรักษาต้นไม้ให้เจริญเติบโตได้ดีอยู่เสมอ (รูปที่ 5)

- ในช่วงปี 2560-2566 ทางโครงการได้จัดทำคันทำนบดินรอบพื้นที่เก็บกองเปลือกดินตลอดแนวทางด้านทิศตะวันตก พร้อมทั้งปรับปรุงสภาพพื้นที่ เตรียมปุ๋ยบำรุงดิน และได้ปลูกต้นไม้บนคันทำนบดิน ได้แก่ ยูคาลิปตัส ตลอดแนวพื้นที่เก็บกองเปลือกดินทางด้านทิศตะวันตก พร้อมทั้งมีการดูแลบำรุงรักษาต้นไม้ให้เจริญเติบโตได้ดีอยู่เสมอ (รูปที่ 5)

บ่อดักตะกอนเพื่อใช้รองรับน้ำขุ่นขึ้นจากพื้นที่ต่างๆ ในเขตพื้นที่ประทานบัตร ปัจจุบันมีอยู่ 2 บ่อ คือ บ่อดักตะกอนบริเวณพื้นที่เก็บกองเปลือกดินทางด้านทิศใต้ และบ่อดักตะกอนที่อยู่ใกล้กับพื้นที่ทำเหมืองทางด้านทิศใต้ ซึ่งบริเวณนี้ทางโครงการได้มีการสร้างคันทำนบดินบริเวณขอบบ่อบางส่วน พร้อมทั้งดูแลบำรุงรักษาต้นไม้ เช่น กระถินเทพา ที่ปลูกไว้ในช่วงปี 2560 ให้เจริญเติบโตได้ดีอยู่เสมอ (รูปที่ 5)

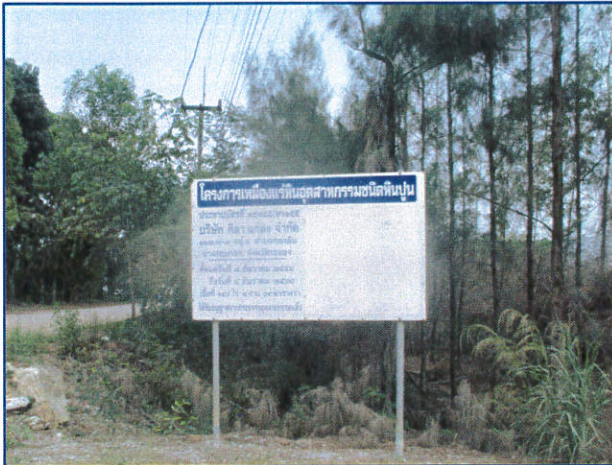
ป้ายแสดงรายละเอียดโครงการ

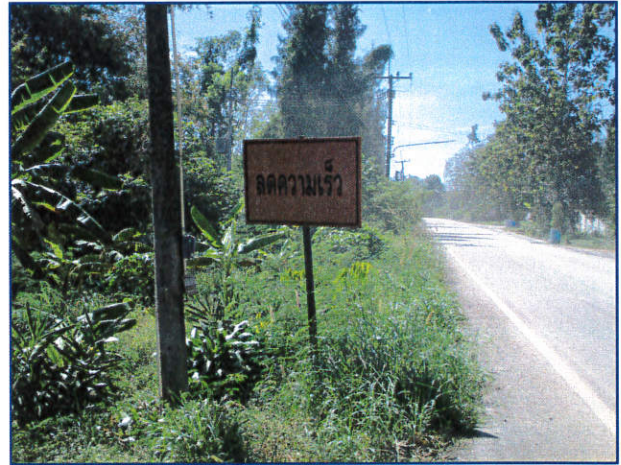
ป้ายลดความเร็วบริเวณริมเส้นทางขนส่งแร่

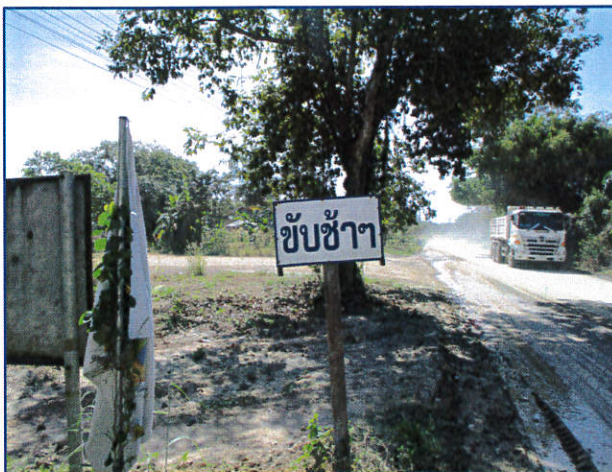
ป้ายขับรถช้าๆ บริเวณริมเส้นทางขนส่งแร่

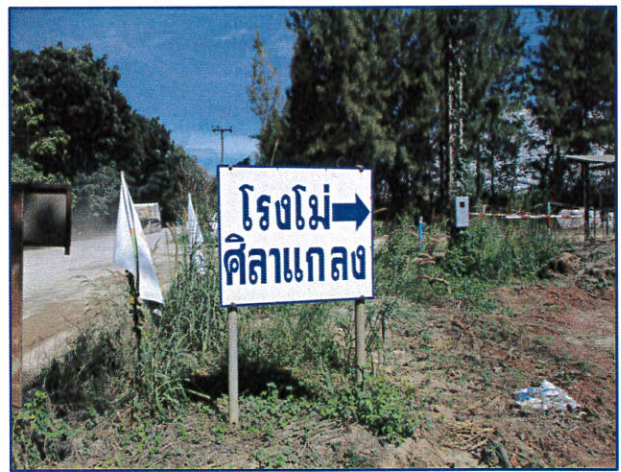
ป้ายทางเข้าโรงโม่หิน ศิลาแลง

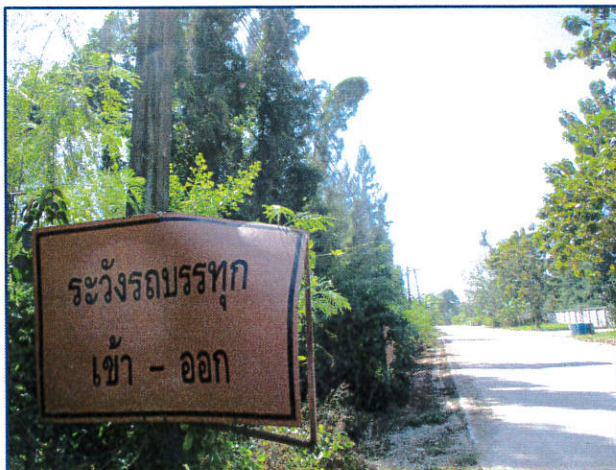
ป้ายระวังรถบรรทุกเข้า-ออก

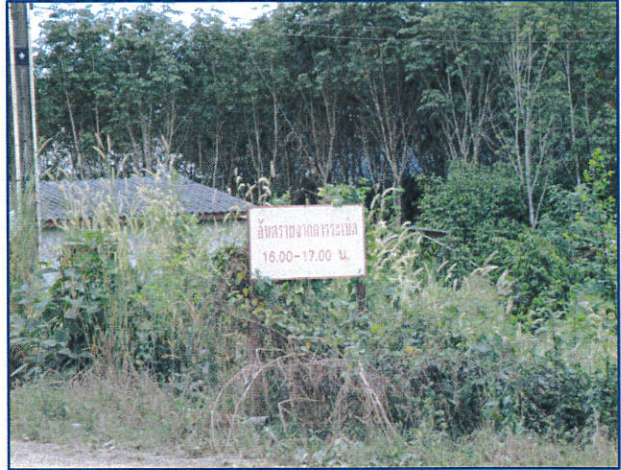
ป้ายเตือนอันตรายจากการระบิด เวลา 16.00-17.00 น.
