รายงานผลการปฏิบัติตามมาตรการป้องกัน  
และแก้ไขผลกระทบสิ่งแวดล้อม และมาตรการติดตามตรวจสอบ  
ผลกระทบสิ่งแวดล้อม  
โครงการโรงแรมแกรนด์ แปซิฟิก ซอฟเฟอร์น รีสอร์ท แอนด์ สปา  
ระยะดำเนินการ  
ระหว่างเดือนกรกฎาคม-ธันวาคม พ.ศ. 2566

รายงานผลการปฏิบัติตามมาตรการป้องกันและแก้ไขผลกระทบสิ่งแวดล้อม  
และมาตรการติดตามตรวจสอบผลกระทบสิ่งแวดล้อม  
โครงการโรงแรมแกรนด์ แปซิฟิก ซอฟเฟอร์น รีสอร์ท แอนด์ สปา ระยะดำเนินการ

3. ชื่อเจ้าของโครงการ บริษัท ประสิทธิ์ธร จำกัด
4. สถานที่ติดต่อ 334/1 ถนนร่วมจิตต์ ตำบลชะอำ อำเภอชะอำ จังหวัดเพชรบุรี
5. จัดทำโดย บริษัท ยูโนเด็ค แอนนาลิสต์ แอนด์ เอ็นจิเนียริง คอนซัลแตนท์ จำกัด

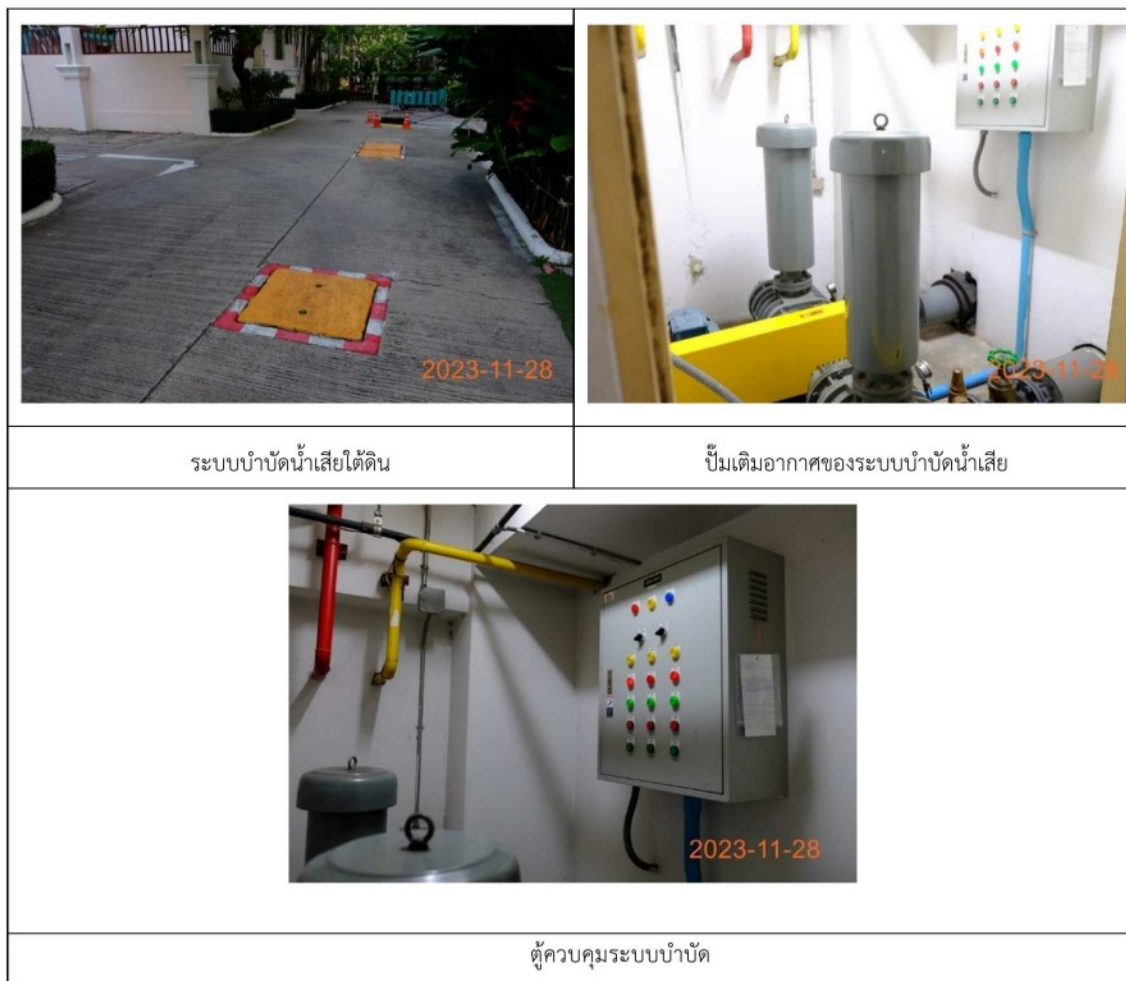
รูปที่ 1-5 ระบบบำบัดน้ำเสีย

ทางโครงการก่อสร้างระบบบำบัดน้ำเสียแบบตะกอนเร่ง (Activated Sludge System) จำนวน 1 ชุด โดยสามารถรองรับน้ำเสียได้ 400 ลบ.ม./วัน ประกอบด้วย Grease Separator, Grease Collector, Equalizing Tank, Aeration Tank, Sludge Storage, Clarifier Tank, Clear Water Tank, Chlorine Contact Tank และบ่อเก็บน้ำใส อย่างละ 1 บ่อ ปัจจุบันโครงการมีน้ำเสียเข้าระบบบำบัดน้ำเสียเฉลี่ย 70 ลบ.ม./วัน แสดงดังรูปที่ 1-5

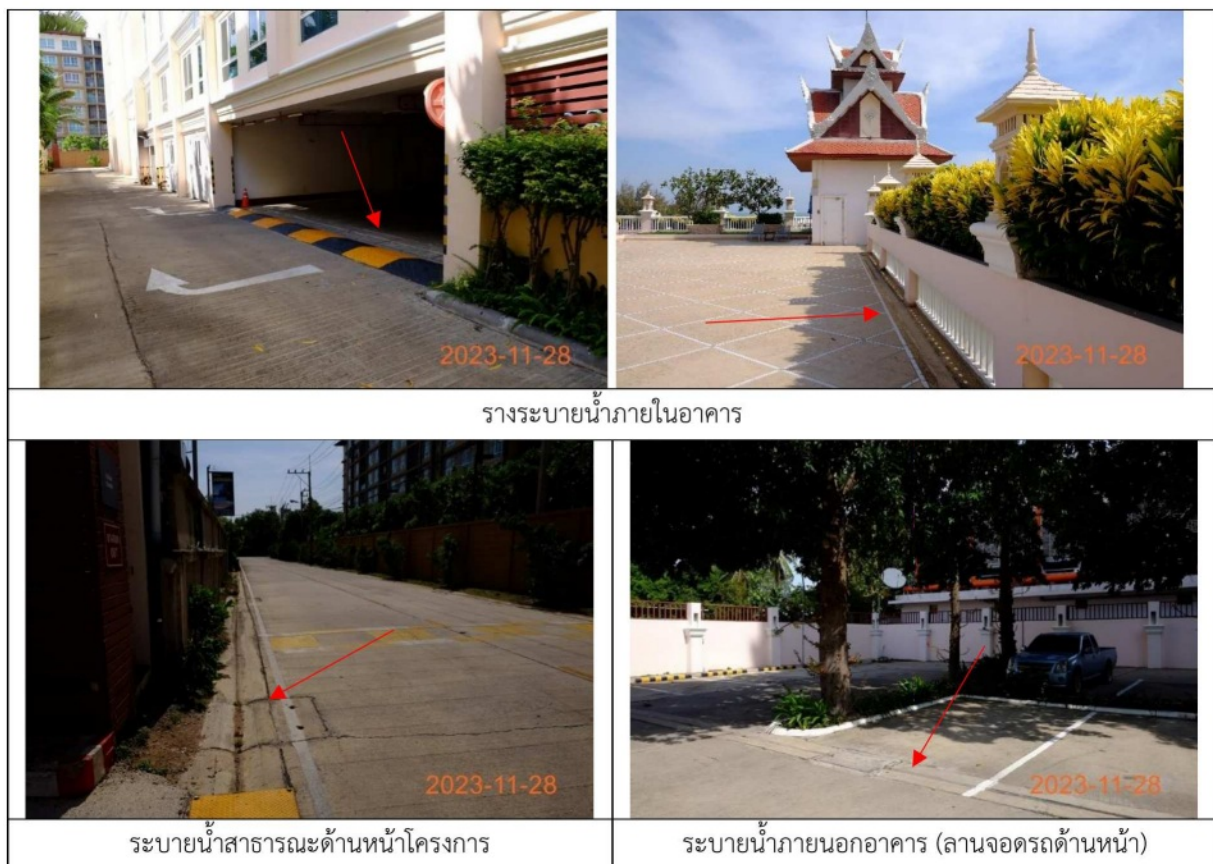
รูปที่ 1-6 ระบบระบายน้ำ

ปัจจุบันมีระบบระบายน้ำ 3 ประเภท คือ ระบบระบายน้ำฝนจากหลังคาอาคาร ระบบระบายน้ำภายในอาคาร และ ระบบระบายน้ำภายนอกอาคาร ซึ่งระบบต่าง ๆ ทำงานได้อย่างมีประสิทธิภาพ แสดงดังรูปที่ 1-6

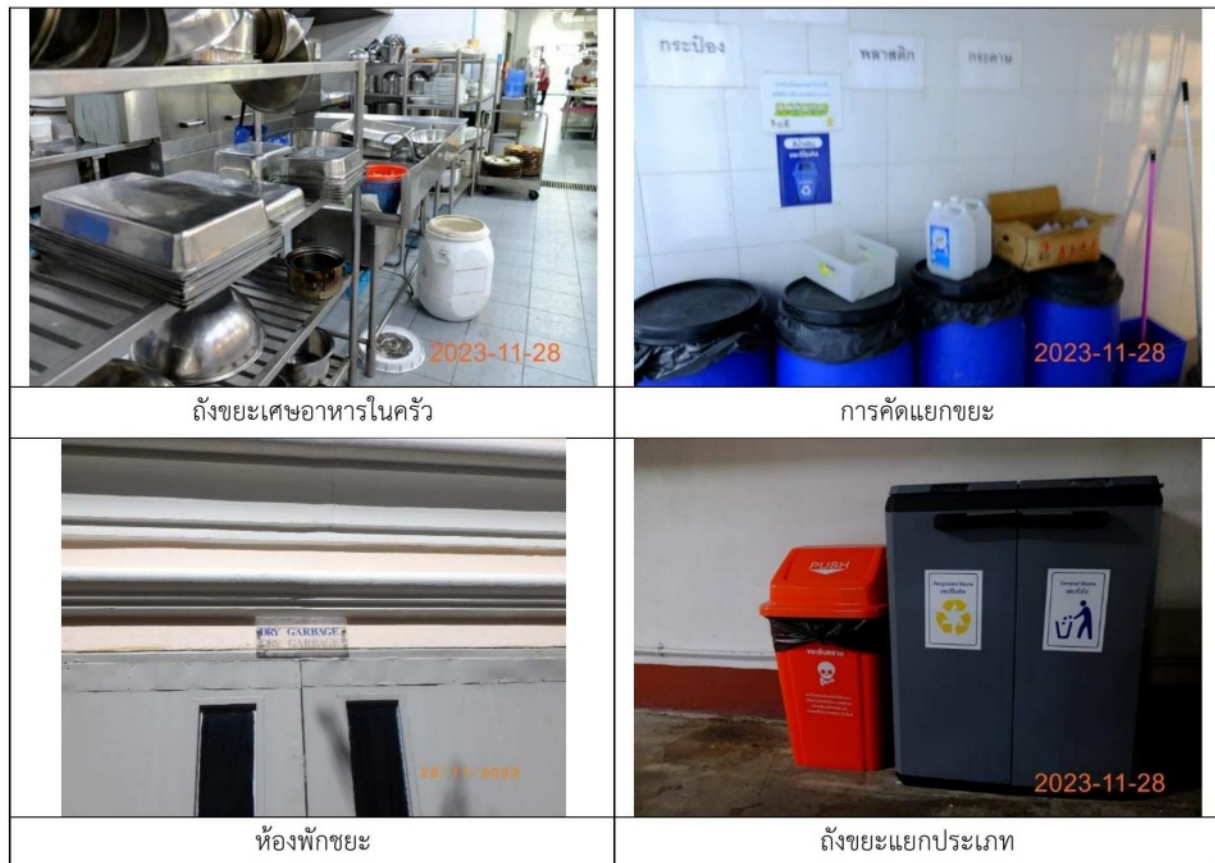
รูปที่ 1-7 การจัดการขยะ

ทางโรงแรมมีห้องพัкмูลฝอยรวม จำนวน 2 ห้อง โดยเป็นห้องพัкмูลฝอยแห้ง ภายในห้องพักมีการแยกสำหรับวางขยะอันตราย ขยะรีไซเคิล ส่วนห้องพัкмูลฝอยเปียก มีก๊อกรน้ำ และวางระบายน้ำ เพื่อทำความสะอาด แล้วน้ำไหลลงไปในระบบบำบัดน้ำเสีย และทางสำนักงานเทศบาลจะเข้ามาเก็บ ภายหลังการเก็บขนพนักงานจะล้างทำความสะอาดเป็นประจำ แสดงดังรูปที่ 1-7

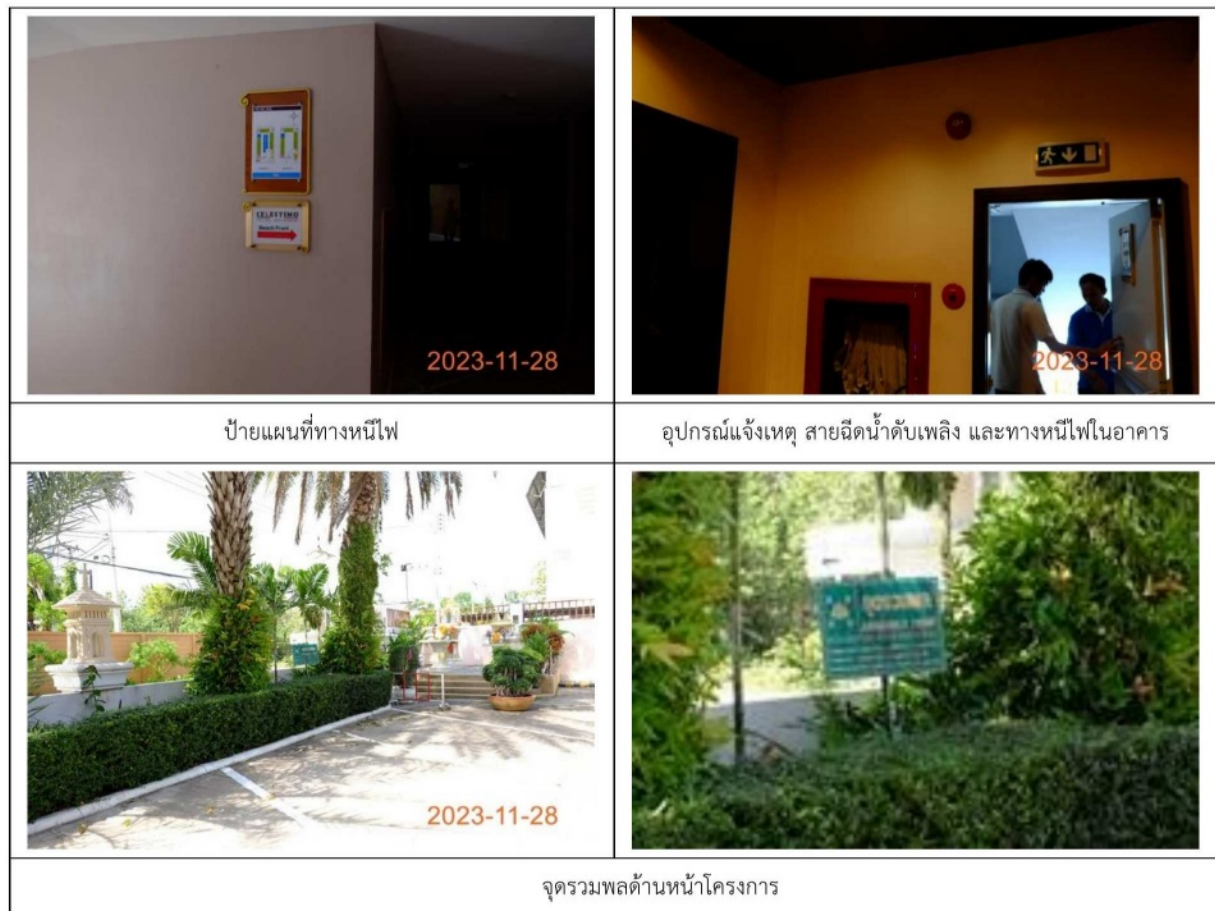
รูปที่ 1-9 ระบบป้องกันและเตือนอัคคีภัย

โรงแรมมีระบบป้องกันอัคคีภัย ประกอบด้วย ทางหนีไฟ ระบบป้องกันอัคคีภัย การสำรองน้ำดับเพลิง, ระบบโปรยน้ำอัตโนมัติ และเครื่องดับเพลิงมือถือ ระบบสัญญาณเตือนภัย ได้แก่ กริ่งสัญญาณเตือนภัย, เครื่องแจ้งเหตุโดยใช้มือดึง, เครื่องตรวจจับควัน และเครื่องตรวจจับความร้อน ซึ่งระบบดังกล่าวโครงการออกแบบตามที่ระบุไว้ในรายงาน และปัจจุบันระบบดังกล่าวมีการทำงานอย่างมีประสิทธิภาพ แสดงดังรูปที่ 1-9

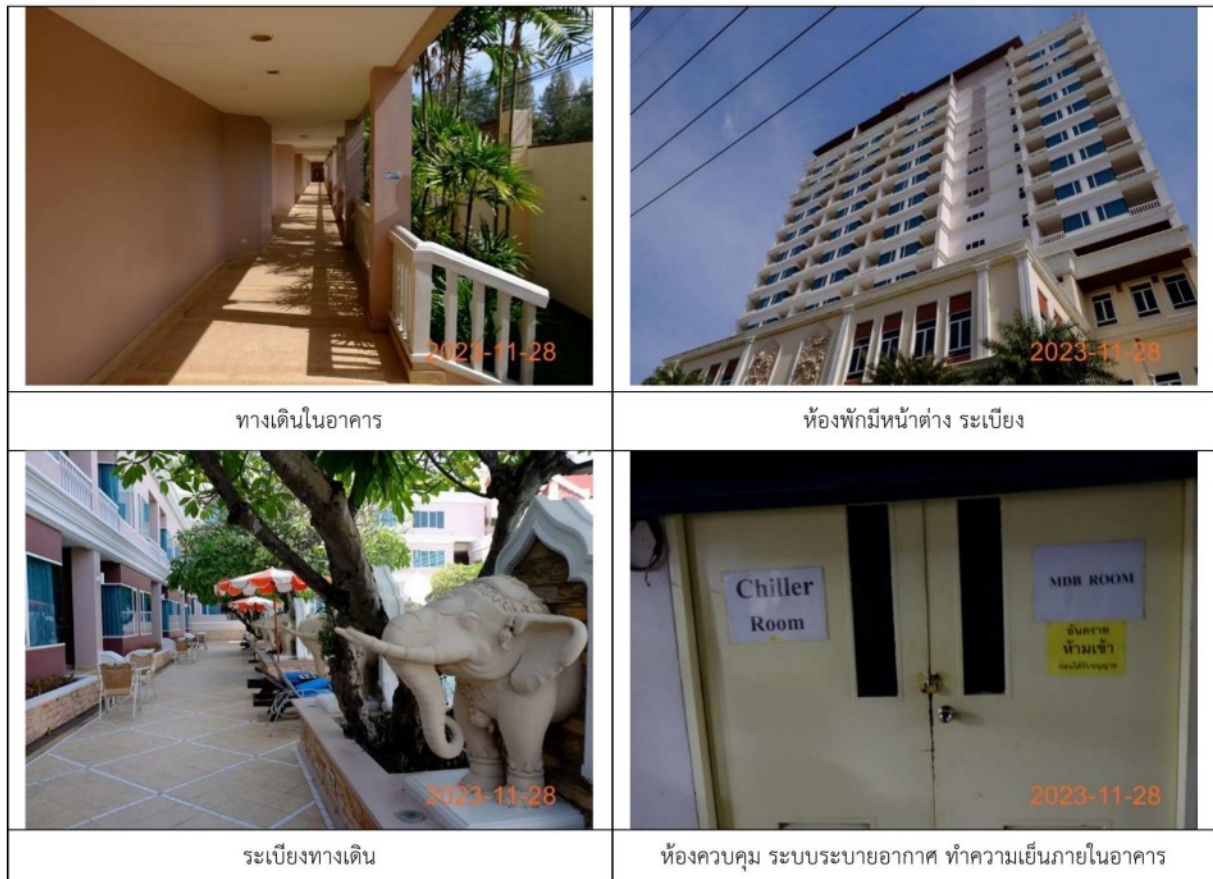
รูปที่ 1-10 ระบบระบายอากาศ

ทางโรงแรมมีระบบระบายอากาศอยู่ 2 ประเภท คือ ระบบระบายอากาศธรรมชาติ และระบบระบายอากาศโดยวิธีกล โดยมีการบำรุงรักษาอยู่เป็นประจำ แสดงดังรูปที่ 1-10

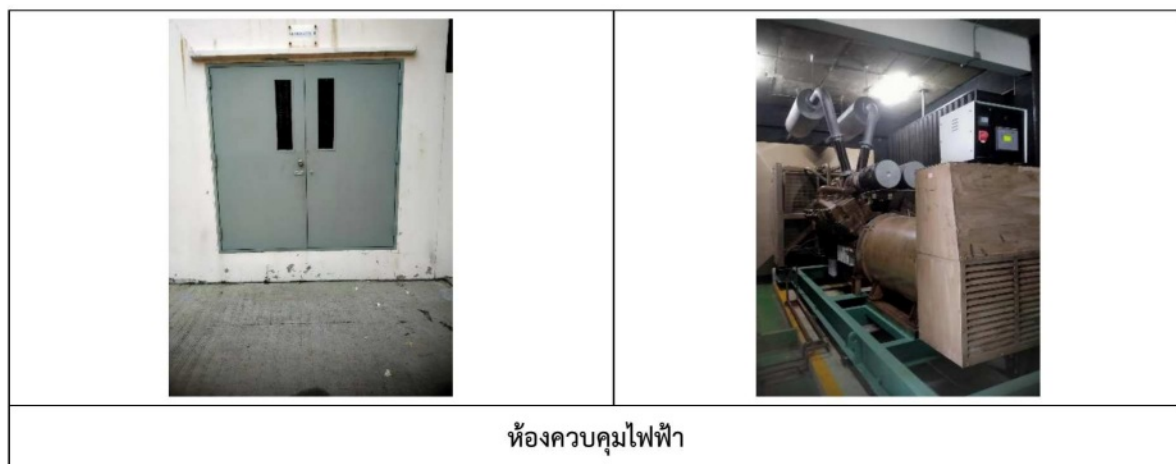
รูปที่ 1-11 ระบบไฟฟ้า

โรงแรมมีระบบไฟฟ้าอยู่ 2 ประเภท คือ ระบบไฟฟ้าปกติ และระบบไฟฟ้าฉุกเฉิน โดยระบบไฟฟ้าปกติรับไฟฟ้าจากไฟฟ้าภูมิภาค ส่วนระบบไฟฟ้าฉุกเฉิน โครงการจัดให้มีเครื่องกำเนิดไฟฟ้าฉุกเฉินขนาด 500 kva โดยมีการบำรุงรักษาอยู่เป็นประจำ แสดงดังรูปที่ 1-11

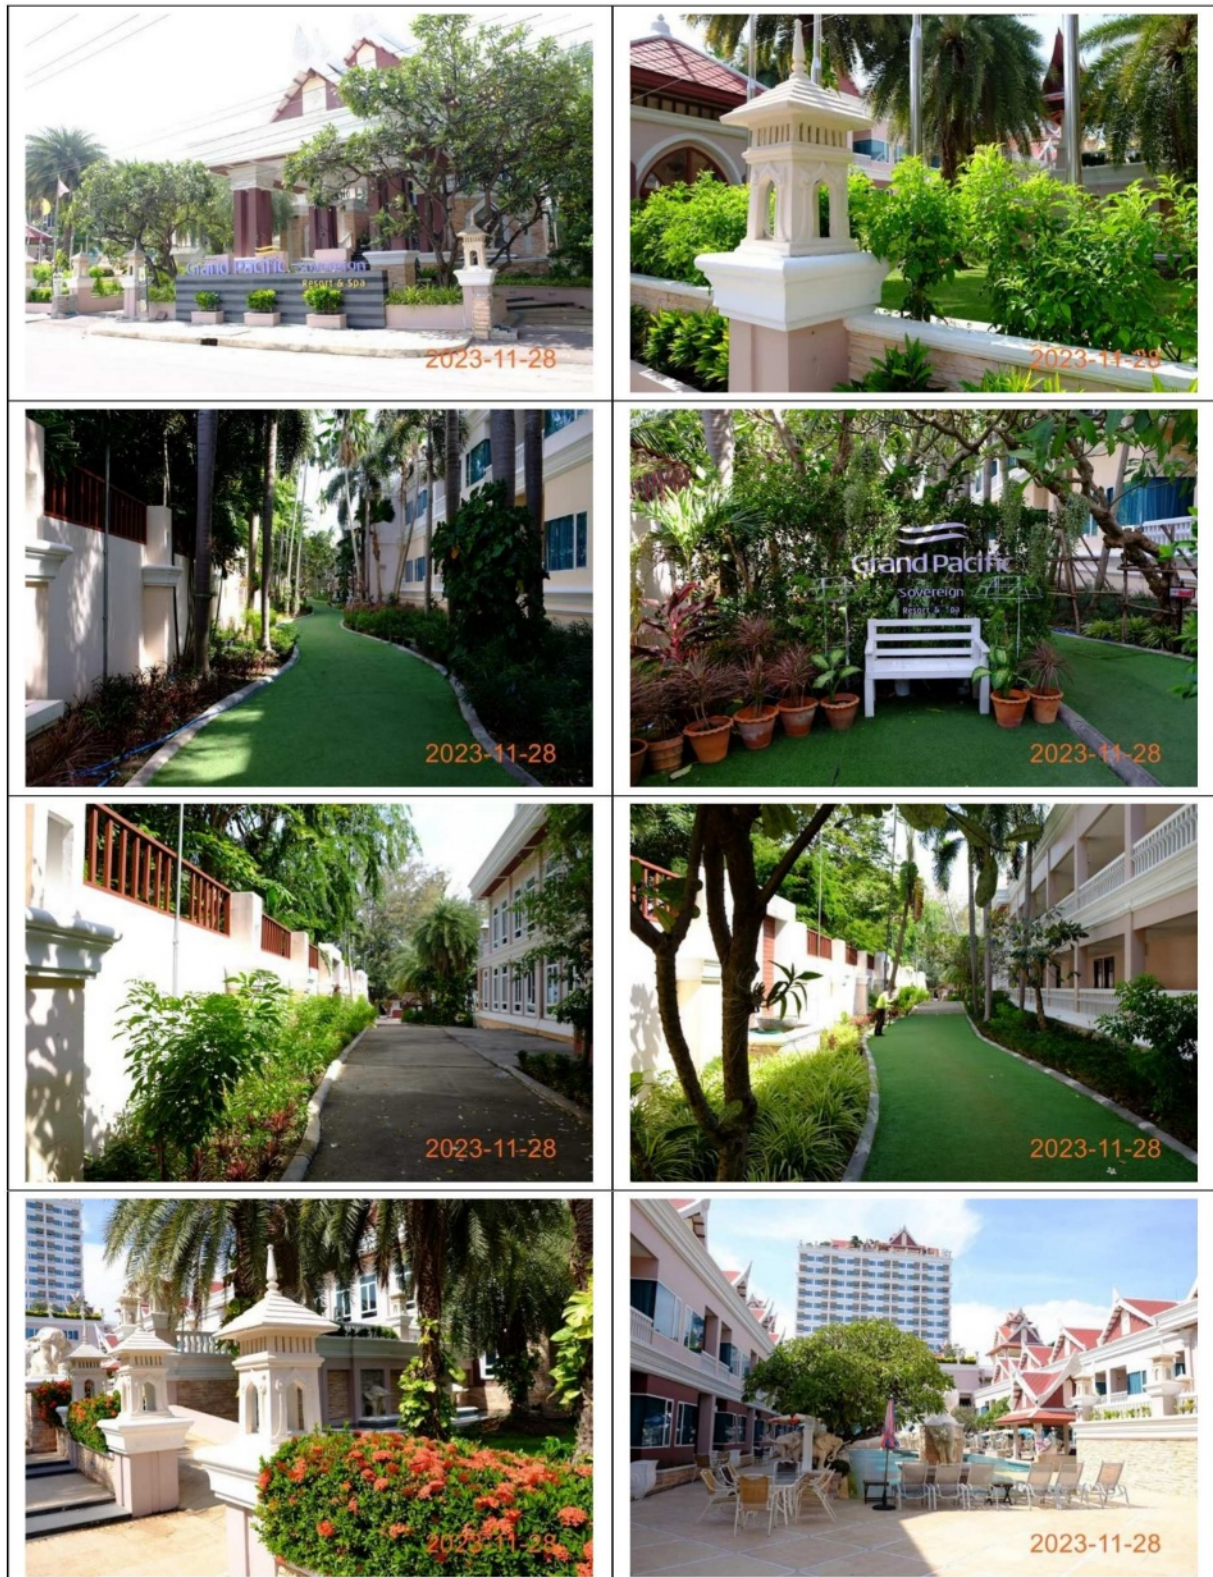
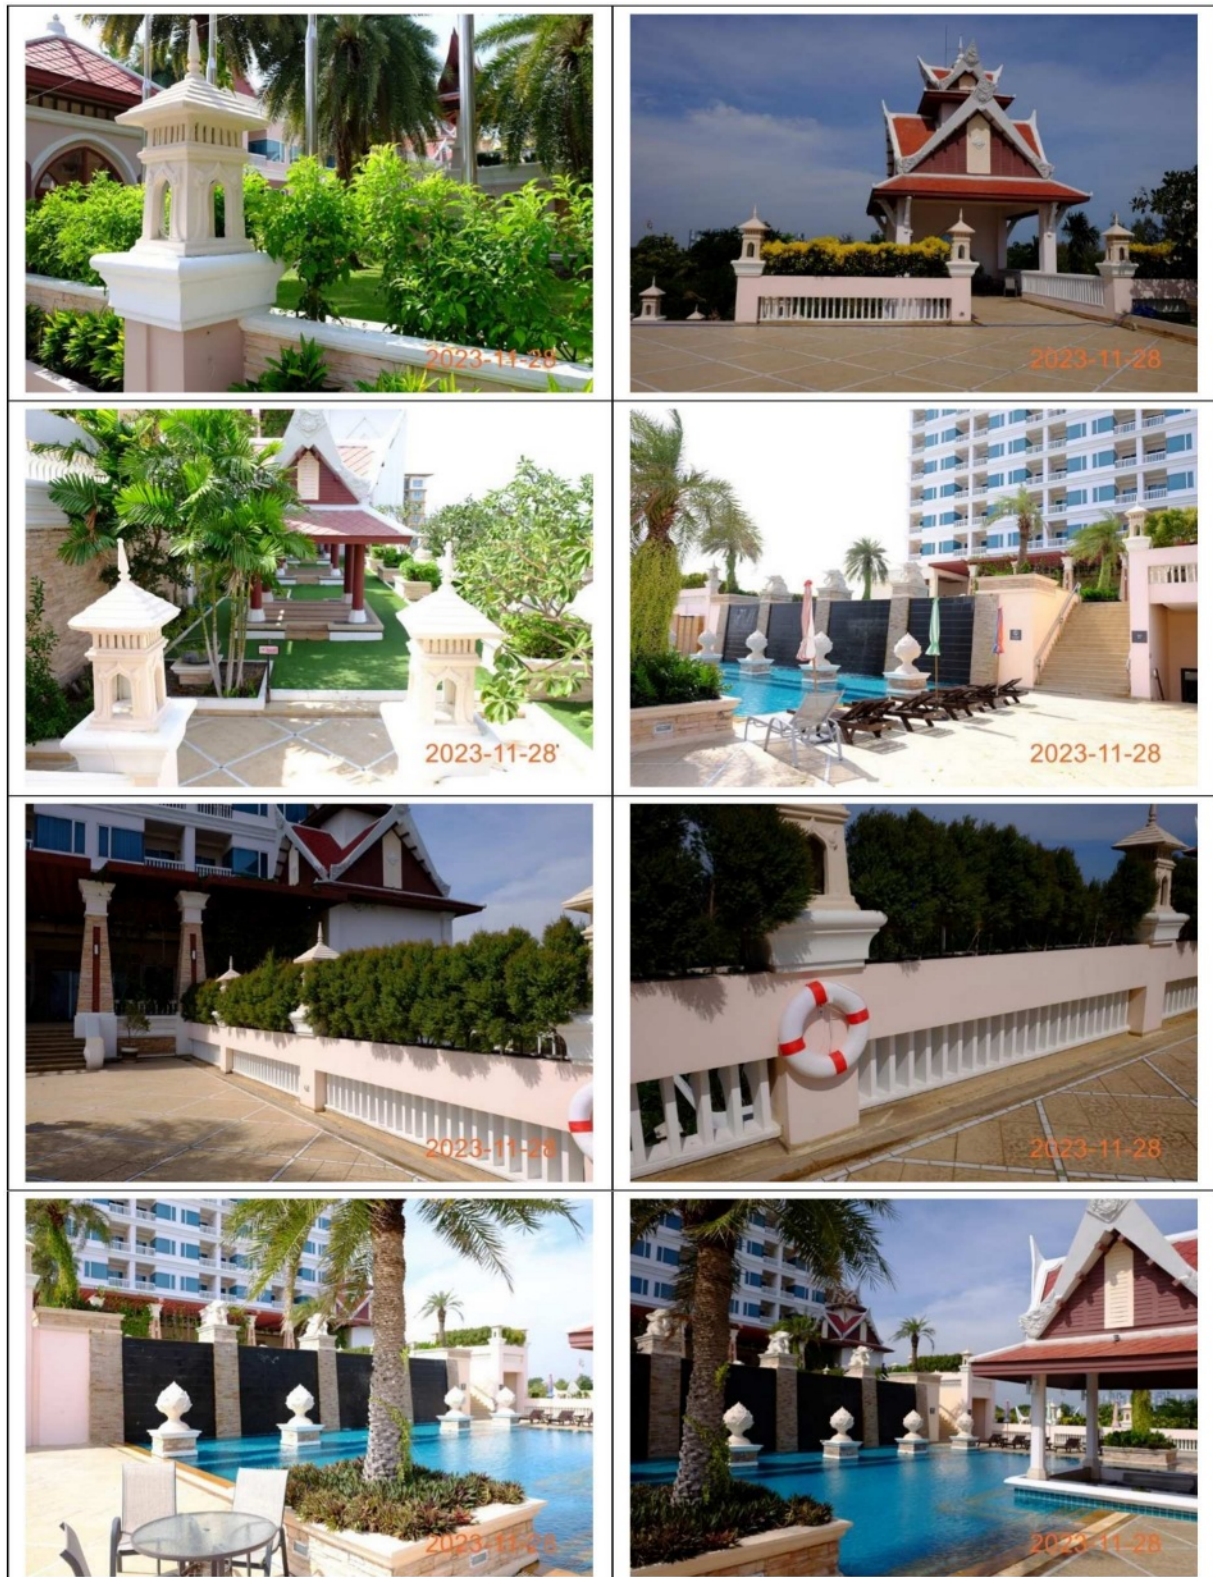
รูปที่ 1-12 พื้นที่สีเขียวโครงการ

ทางโรงแรมมีพื้นที่สีเขียวทั้งหมด 2 ชั้น ได้แก่ ชั้นที่ 1 และชั้น 4 ของอาคาร B ซึ่งพื้นที่สีเขียวดังกล่าวมีการปลูกต้นไม้ และมีการบำรุงรักษาอย่างต่อเนื่อง แสดงดังรูปที่ 1-12
