โครงการ เดอะ กรีน 3 คอนโดมิเนียม

รายงานผลการปฏิบัติตามมาตรการป้องกันแก้ไขผลกระทบสิ่งแวดล้อม
และมาตรการติดตามตรวจสอบผลกระทบสิ่งแวดล้อม

ระยะดำเนินการ

**รายงานผลการปฏิบัติตามมาตรการป้องกันและแก้ไขผลกระทบสิ่งแวดล้อม
และมาตรการติดตามตรวจสอบผลกระทบสิ่งแวดล้อม ระยะดำเนินการ**

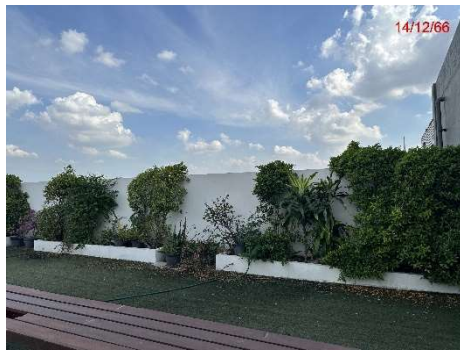
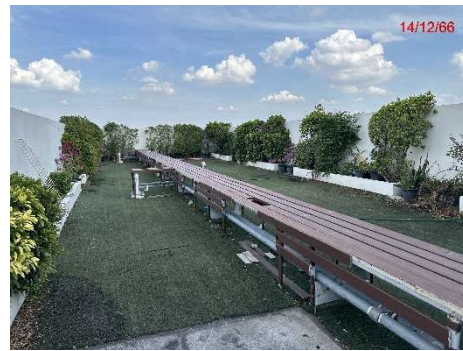
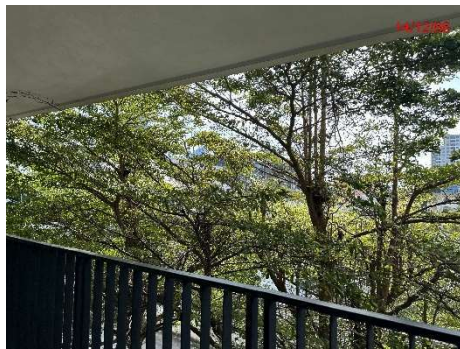
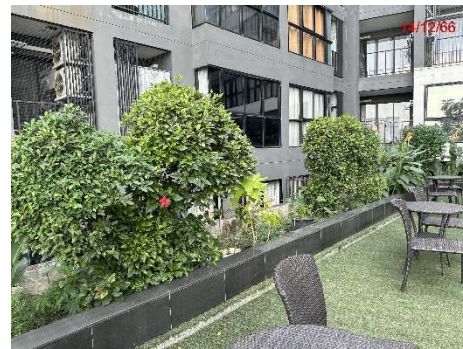
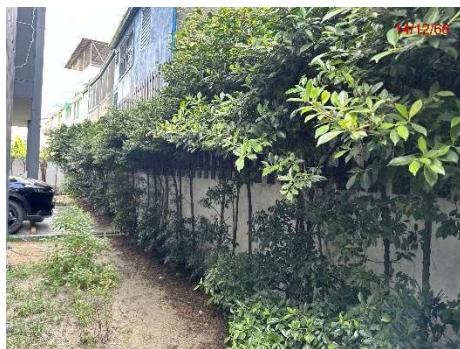
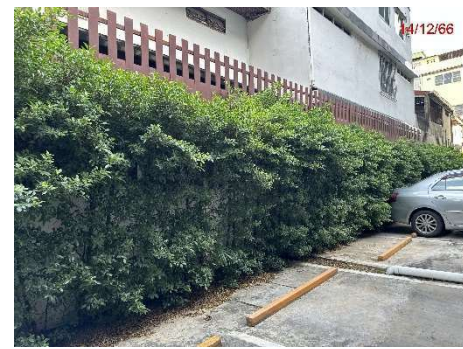
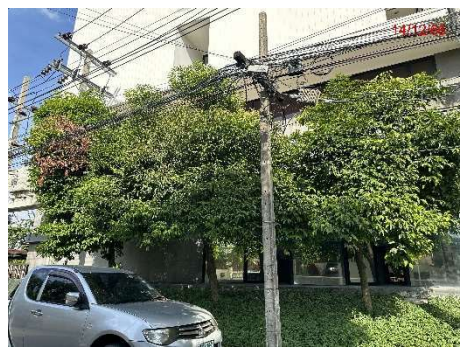
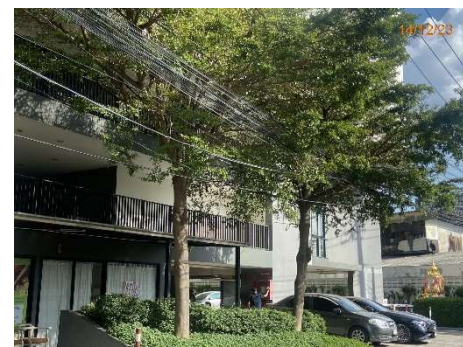
ภาพที่ 2.2-1 แนวรั้วโครงการและพื้นที่สีเขียว

2) จัดให้มีการปลูกไม้ยืนต้น ไม้พุ่ม ไม้คลุมดิน ภายในโครงการ โดยเฉพาะบริเวณแนวเขตที่ดินเพื่อให้พืชช่วยยึดหน้าดิน	- โครงการมีการปลูกไม้ยืนต้น ไม้พุ่ม และไม้คลุมดินภายในโครงการ เพื่อให้พืชช่วยยึดหน้าดิน	-	ภาพที่ 2.2-1

(3) จัดให้มีพื้นที่สีเขียวภายในโครงการให้มากที่สุด ขนาดพื้นที่รวม 566.7 ตารางเมตร	- โครงการได้จัดให้มีพื้นที่สีเขียวโดยการปลูกไม้ยืนต้น และพืชคลุมดินภายในโครงการ	-	ภาพที่ 2.2-1

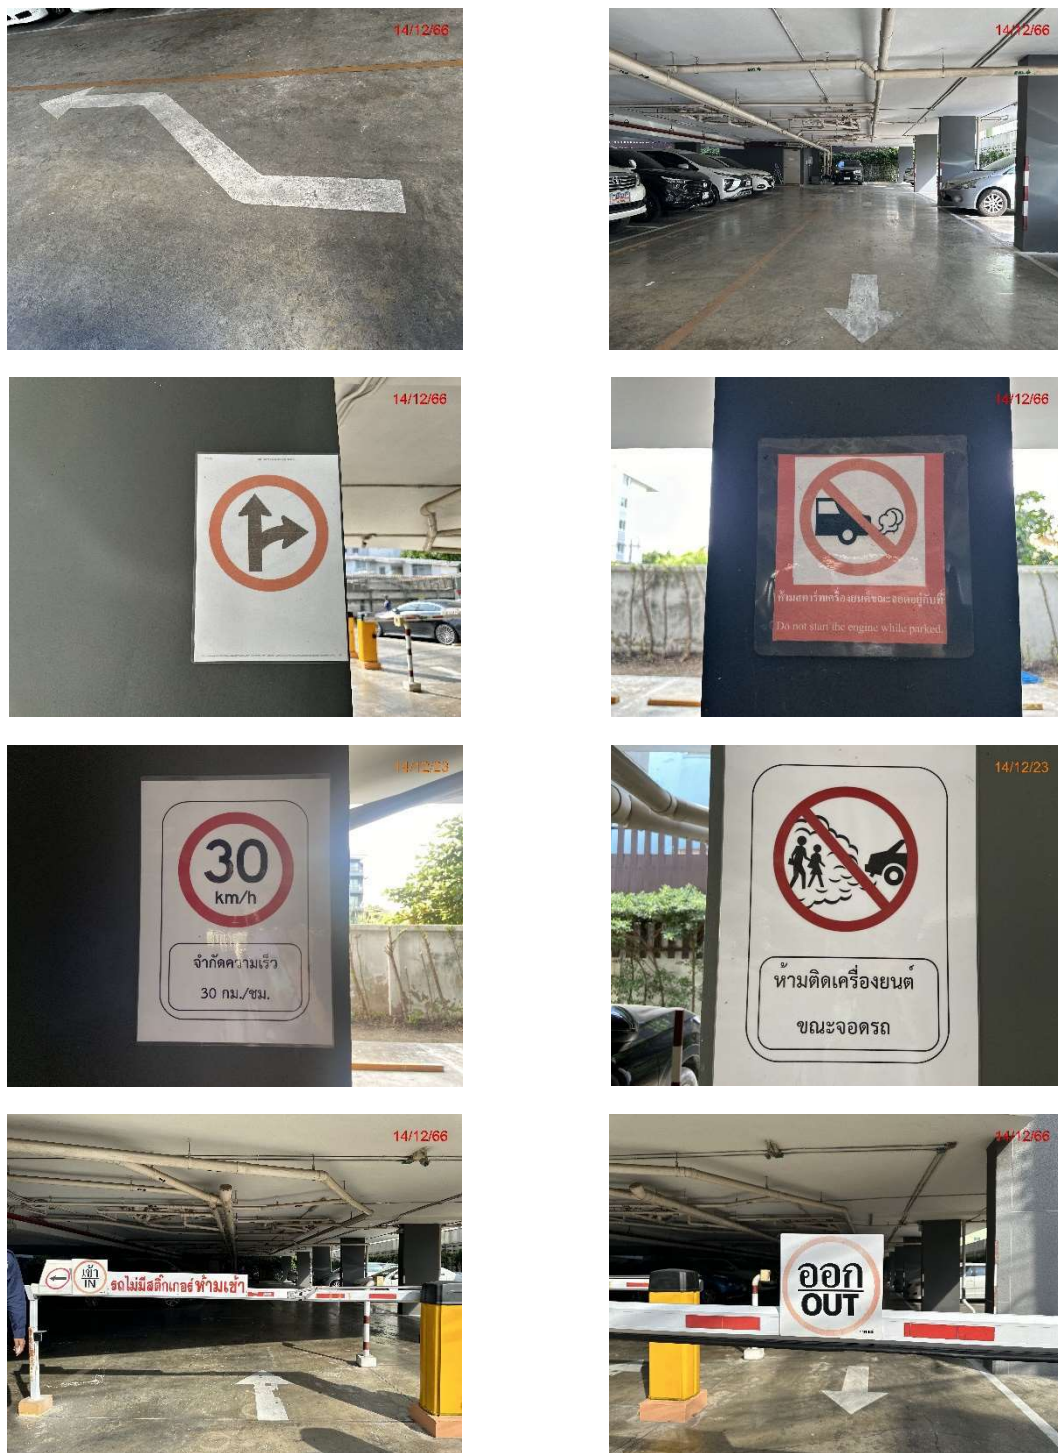
ภาพที่ 2.2-2 เครื่องหมายจราจร

1.2 คุณภาพอากาศ 1) ฝุ่นละออง (1) ควบคุมความเร็วของรถภายในโครงการ เช่น ป้ายจำกัดความเร็ว สันนุลลดความเร็ว เพื่อไม่ให้เกิดการฟุ้งกระจายของฝุ่นบนผิวถนน	- โครงการมีการติดตั้งป้ายจำกัดความเร็วรถภายในโครงการให้มีความเร็วไม่เกิน 30 กิโลเมตร/ชั่วโมง เพื่อลดการฟุ้งกระจายของฝุ่นบนผิวถนน	-	ภาพที่ 2.2-2

(2) ติดตั้งป้ายห้ามติดเครื่องยนต์ทิ้งไว้ภายในบริเวณพื้นที่จอดรถให้สามารถสังเกตเห็นได้อย่างชัดเจนและทั่วถึง	- โครงการมีการติดตั้งป้ายห้ามติดเครื่องยนต์ทิ้งไว้ในบริเวณพื้นที่จอดรถ	-	ภาพที่ 2.2-2

1.3 เสี่ยง 1) จัดให้มีการทำสันนุนชะลอความเร็วของรถบนถนนภายในโครงการ เพื่อชะลอความเร็วของรถ และลดเสียงจากการแล่นของรถยนต์	- โครงการไม่มีสันนุนชะลอความเร็วของรถบนถนนในโครงการ อย่างไรก็ตาม โครงการมีติดตั้งป้ายจำกัดความเร็วไม่เกิน 30 กิโลเมตร/ชั่วโมง ภายในโครงการ เพื่อชะลอความเร็วของรถ และลดเสียงจากการแล่นของรถยนต์	-	ภาพที่ 2.2-2

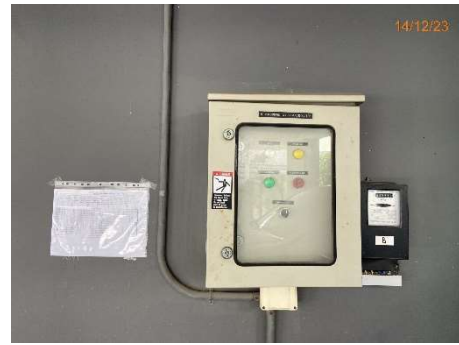
ภาพที่ 2.2-6 ระบบบำบัดน้ำเสียและแผงควบคุม

มาตรการป้องกันและแก้ไขผลกระทบสิ่งแวดล้อม	ผลการปฏิบัติตามมาตรการป้องกันและแก้ไขผลกระทบสิ่งแวดล้อม	ปัญหา/อุปสรรคและการแก้ไข	เอกสารอ้างอิง
1.4 คุณภาพน้ำ 1) จัดให้มีระบบบำบัดน้ำเสียสำเร็จรูป จำนวน 4 ชุด แต่ละชุดเป็นระบบบำบัดน้ำเสียชนิดเติมอากาศแบบผิวสัมผัส (Contact Aeration Activated Sludge) ออกแบบให้รองรับน้ำเสีย 25 ลูกบาศก์เมตร/วัน รวมรองรับน้ำเสียได้ 100 ลูกบาศก์เมตร/วัน	- โครงการมีการติดตั้งระบบบำบัดน้ำเสียชนิดเติมอากาศ แบบผิวสัมผัส (Contact Aeration Activated Sludge) ซึ่งรองรับน้ำเสียรวมได้ประมาณ 80 ลูกบาศก์เมตร/วัน	-	ภาพที่ 2.2-6 เอกสาร 2-7

2) จัดให้มีเจ้าหน้าที่ที่มีประสบการณ์ดูแลระบบบำบัดน้ำเสียทุกชุดให้ทำงานได้อย่างต่อเนื่องและมีประสิทธิภาพ	- โครงการมีเจ้าหน้าที่ฝ่ายซ่อมบำรุงทำหน้าที่ตรวจสอบดูแลและบำรุงรักษาระบบบำบัดน้ำเสียให้ทำงานได้อย่างต่อเนื่องและมีประสิทธิภาพ	-	ภาพที่ 2.2-6 เอกสาร 2-7

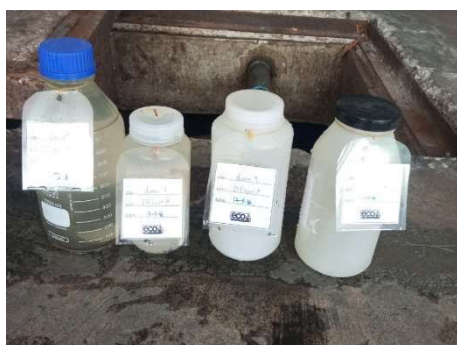
ภาพที่ 3.2-1 การเก็บตัวอย่างน้ำทิ้งของระบบบำบัดชุด A

ผลการตรวจวิเคราะห์คุณภาพน้ำทิ้ง ระยะดำเนินการ ในเดือนกรกฎาคม-ธันวาคม 2566 จำนวน 4 สถานี ได้แก่ ส่วนแยกกากตะกอนของระบบบำบัดน้ำเสียชุด A และชุด B และบ่อบำบัดน้ำทิ้งผ่านการบำบัด ชุด A และชุด B เมื่อเทียบกับมาตรฐานตามประกาศกระทรวงทรัพยากรธรรมชาติและสิ่งแวดล้อม เรื่อง กำหนดมาตรฐานควบคุมการระบายน้ำทิ้งจากอาคารบางประเภทและบางขนาด (อาคารประเภท ข) พบว่า หลังจากน้ำเสียผ่านการบำบัดแล้ว ส่วนใหญ่ดัชนีที่ทำการวิเคราะห์มีค่าอยู่ในเกณฑ์มาตรฐานที่กำหนด ยกเว้นค่า BOD ของชุด A ในเดือนกรกฎาคม สิงหาคม และกันยายน ชุด B ในเดือนพฤศจิกายน และธันวาคม ค่า TSS ของชุด B ในเดือนพฤศจิกายน และค่า TKN ของชุด A ในเดือนกรกฎาคม-ธันวาคม และชุด B ในเดือนสิงหาคม-ธันวาคม ทั้งนี้ โครงการได้นำผลการวิเคราะห์คุณภาพน้ำทิ้งดังกล่าวมาเป็นข้อมูลสำหรับการปรับปรุงแก้ไขระบบบำบัดต่อไป
