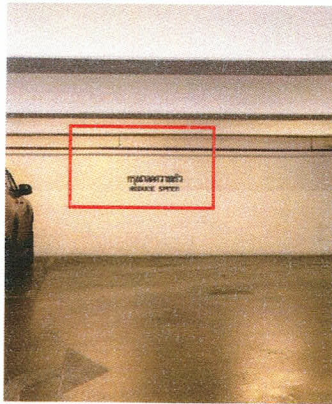
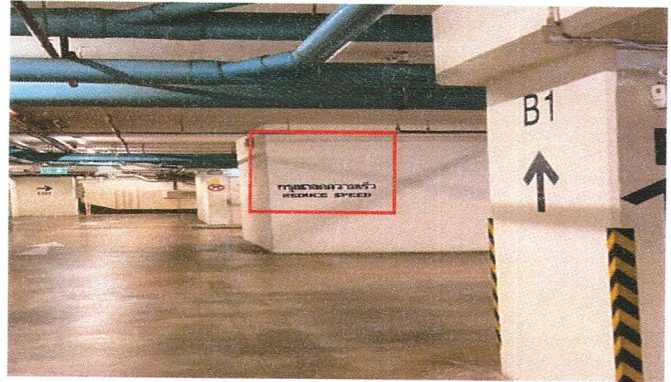
ภาพ 2-1 “ป้ายจำกัดความเร็ว” เพื่อควบคุมความเร็วของรถภายในโครงการ

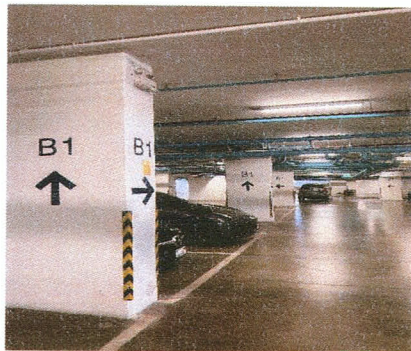
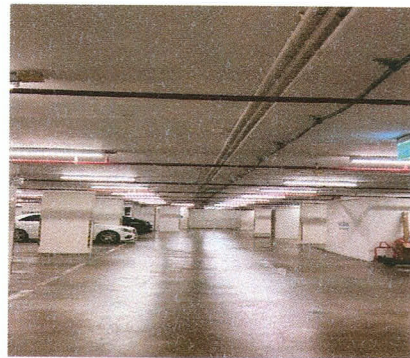
ภาพ 2-2 สภาพถนนส่วนใหญ่มีความสะอาด มีลักษณะของคูแตรักษาอย่างสม่ำเสมอ

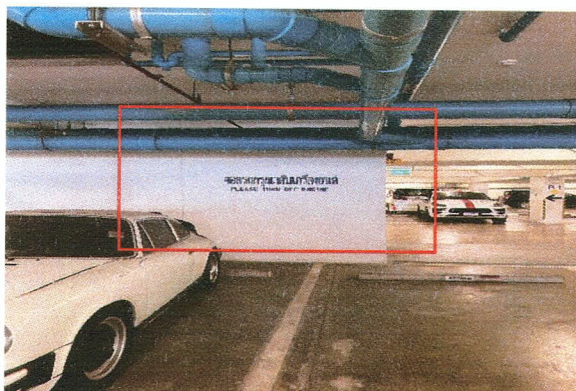
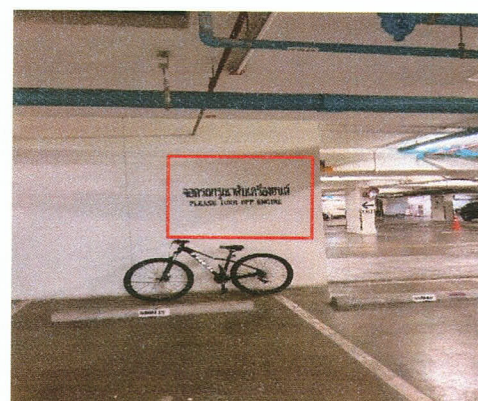
ภาพ 2-3 โครงการได้ดำเนินการจัดทำ “ป้ายห้ามติดเครื่องยนต์” ภายในบริเวณที่จอดรถเห็นได้ชัดเจน

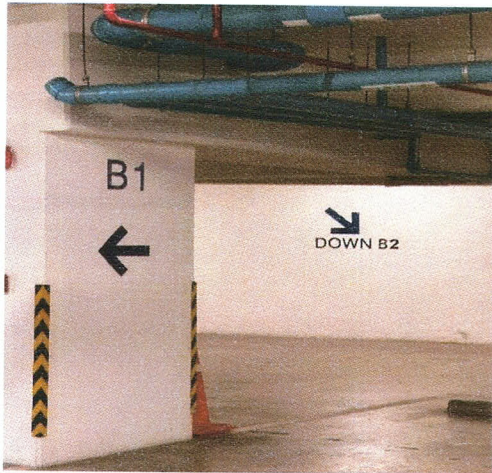
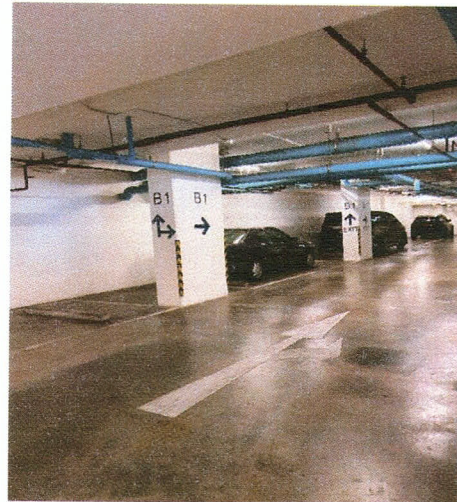
ภาพ 2-4 โครงการมีการจัดระบบจราจร ด้วยการใช้ป้ายและลูกศรบอกทาง ควบคู่กับให้พนักงานรักษาความปลอดภัยเป็นผู้ดูแลและควบคุมการจราจรให้ผู้พักอาศัยปฏิบัติ

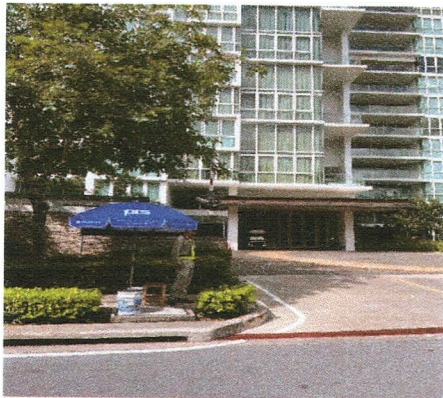
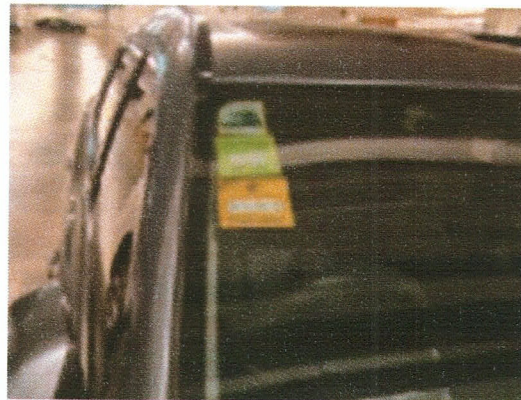
ภาพ 2-5 โครงการจัดให้มีเจ้าหน้าที่ อำนวยความสะดวกด้านการจราจรบริเวณทางเข้า-ออก และมีบัตรผ่านเข้า-ออก

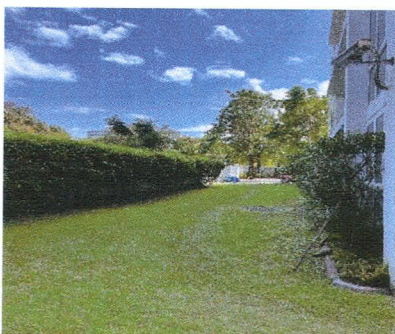
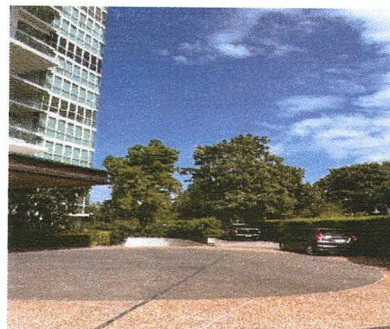
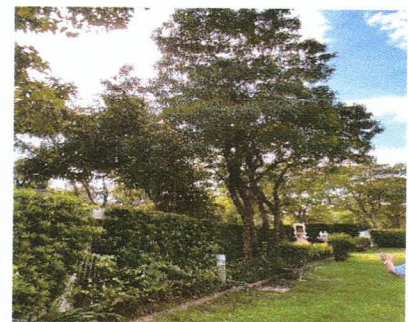
ภาพ 2-6 โครงการได้จัดให้มีพื้นที่สีเขียวบริเวณชั้นล่างเติมพื้นที่

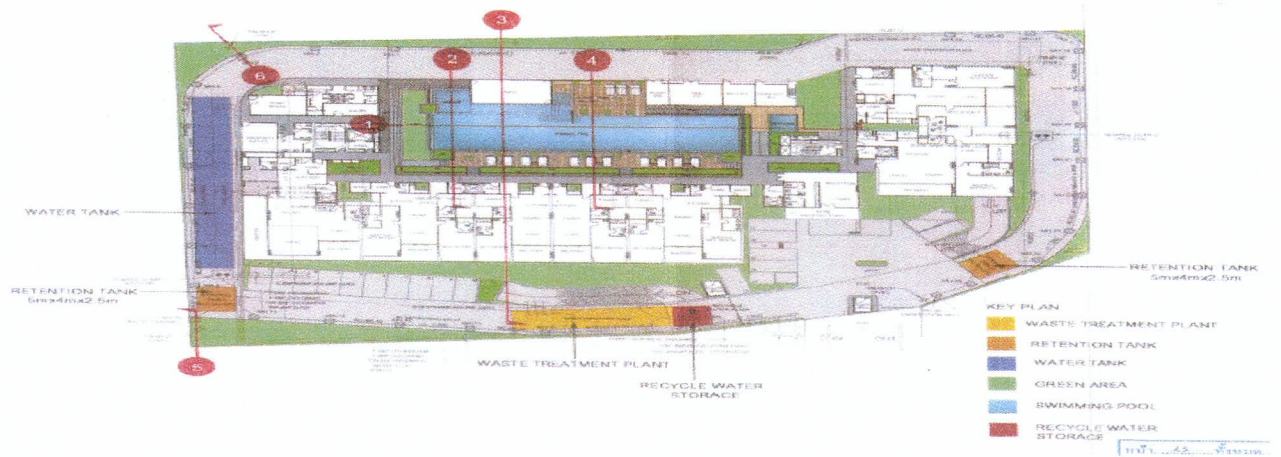
ภาพ 2-7 ระบบบำบัดน้ำเสีย (ก่อนปรับปรุงแก้ไข)

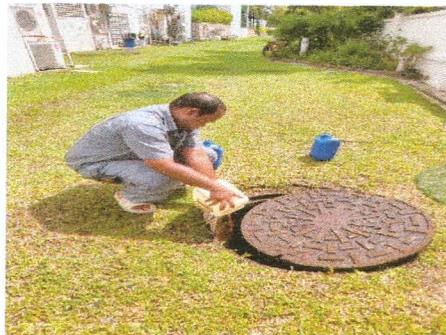
การเติมจุลินทรีย์ EM เข้าสู่ระบบบำบัดน้ำเสีย

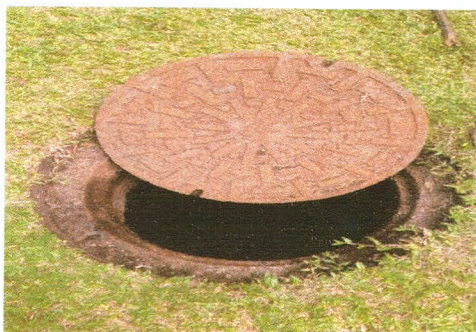
บ่อดักไขมัน มี 3 จุด มีการ  
ตรวจสอบ ประจำสัปดาห์

ภาพ 2-8 บ่อดักไขมัน และเจ้าหน้าที่ดูแลรักษาระบบบำบัดน้ำเสีย

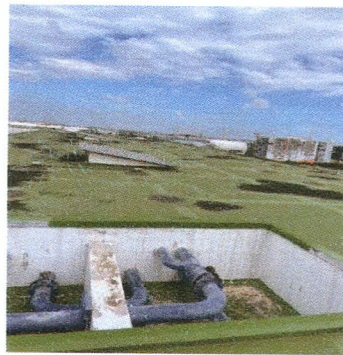
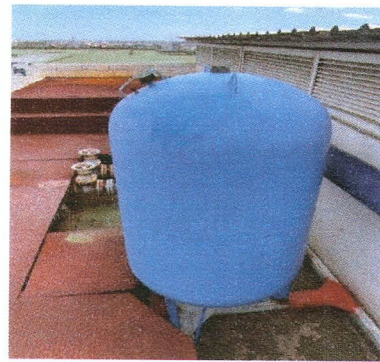
ภาพ 2-9 ชั้นดาดฟ้าและถังเก็บน้ำชั้นหลังคา

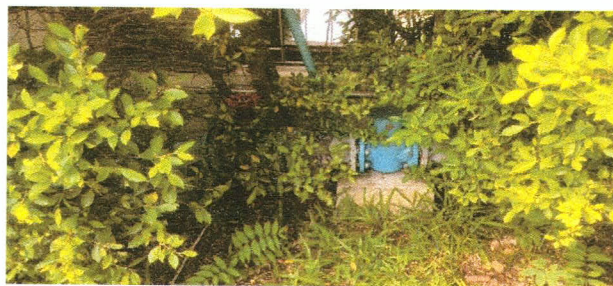
ภาพ 2-10 มิเตอร์ประปาและเส้นท่อประปา

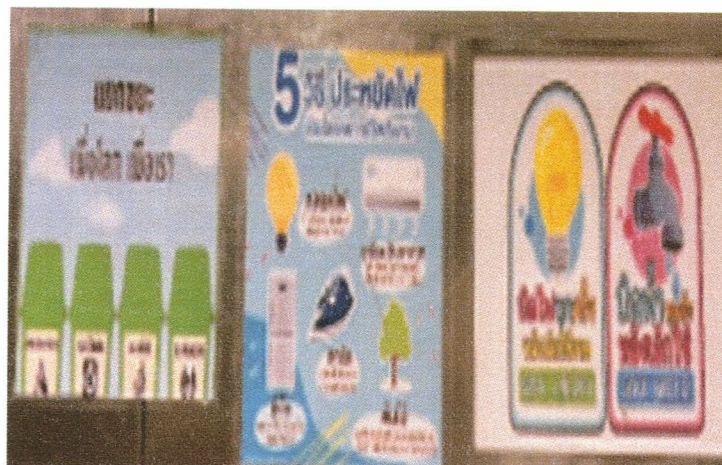
ภาพ 2-11 โครงการได้รณรงค์โดยใช้สื่อประชาสัมพันธ์ให้ผู้พักอาศัยเห็นประโยชน์การใช้ไฟ และน้ำอย่างคุณค่า

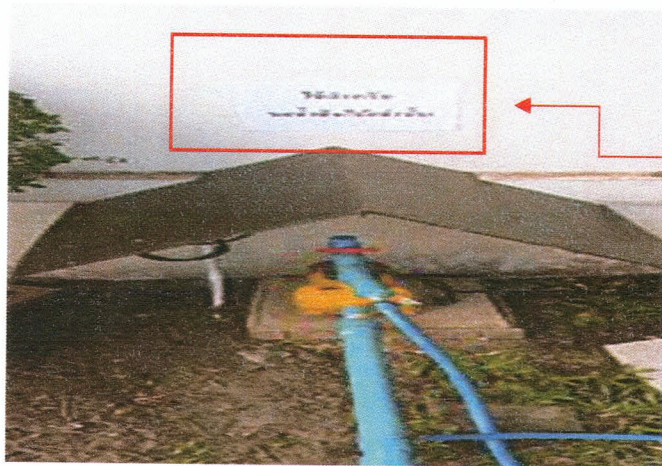
ป้าย  
“ใช้น้ำทิ้งรดน้ำต้นไม้”

ภาพ 2-12 เจ้าหน้าที่กำลังติดตั้งอุปกรณ์เพื่อนำน้ำทิ้งมารดน้ำต้นไม้  
และบริเวณที่อยู่ระหว่างการติดตั้งป้าย “ใช้น้ำทิ้งรดน้ำต้นไม้”

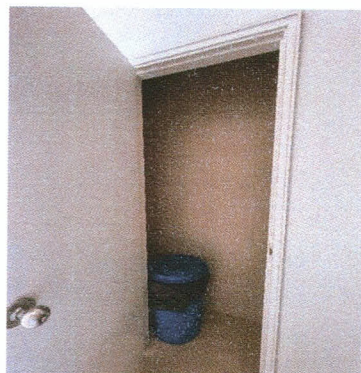
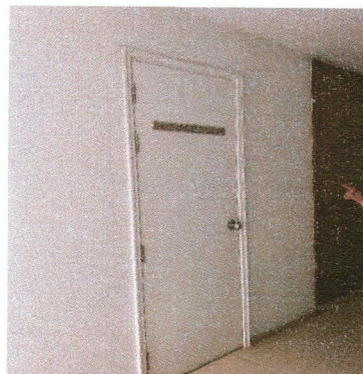
ภาพ 2-13 ห้องพักขยะมูลฝอยประจำชั้น

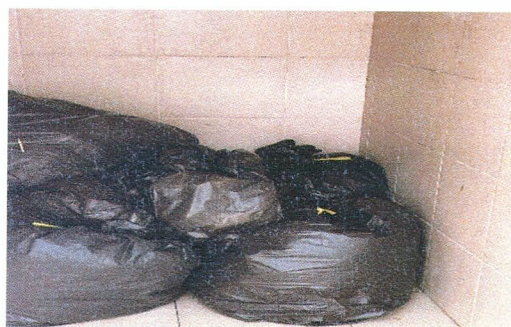
ภาพ 2-14 การมัดปากถุงขยะแน่น สะดวกแก่การขนย้าย

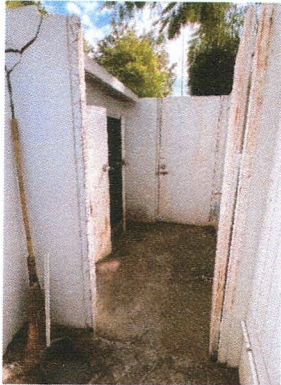
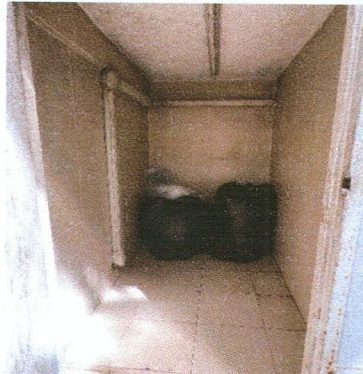
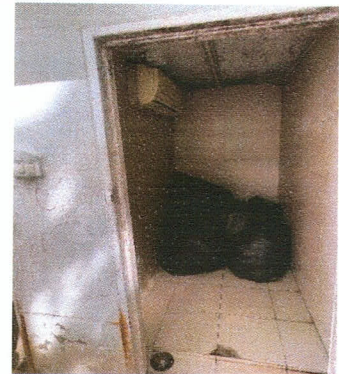
ภาพ 2-15 ภาพห้องขยะแบ่งเป็น 2 ห้อง ห้องพักติดแอร์และห้องพักเปียก

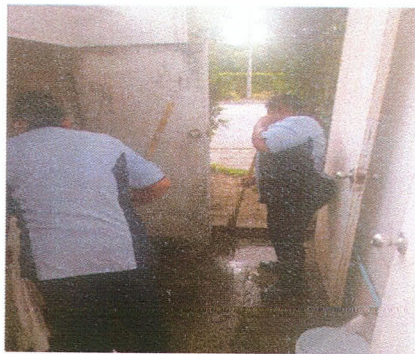
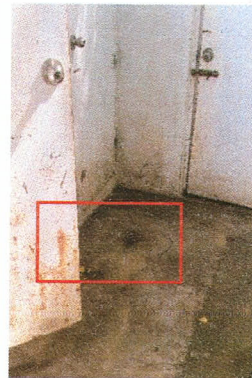
ภาพ 2-16 ท่อรวบรวมน้ำจากการล้างห้องพักขยะ

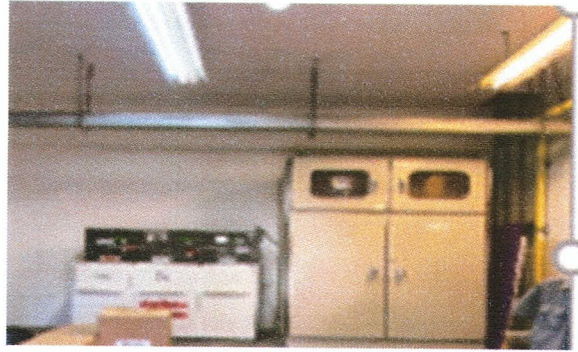
ภาพ 2-18 ห้องกำเนิดไฟฟ้า

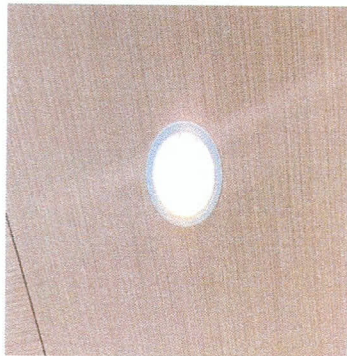
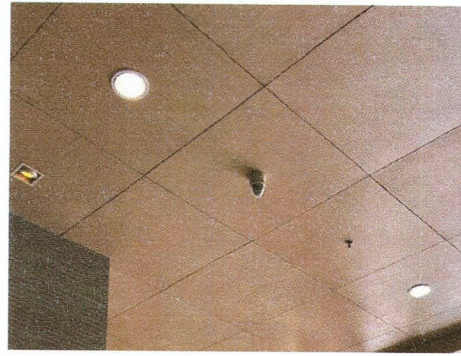
ภาพ 2-19 โครงการเปลี่ยนหลอดไฟฟ้าพื้นที่ส่วนกลางเป็นหลอด LED

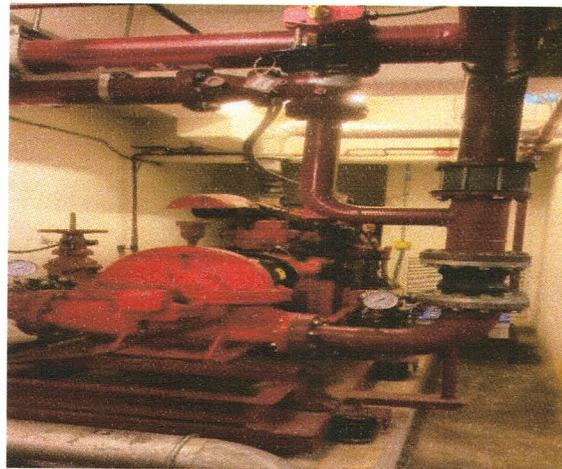
ภาพ 2-20 ระบบท่อขึ้น

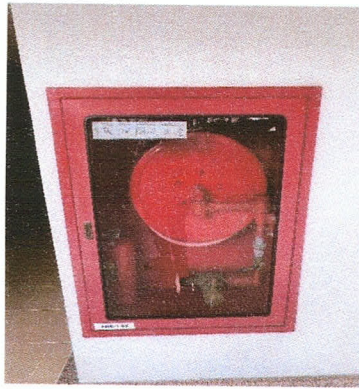
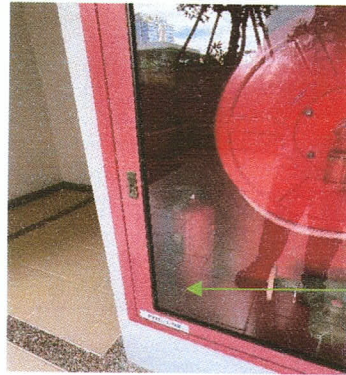
ถังเคมี

ภาพ 2-21 ตู้เก็บสายฉีดน้ำดับเพลิงพร้อมอุปกรณ์ (FHC) และถังเคมี

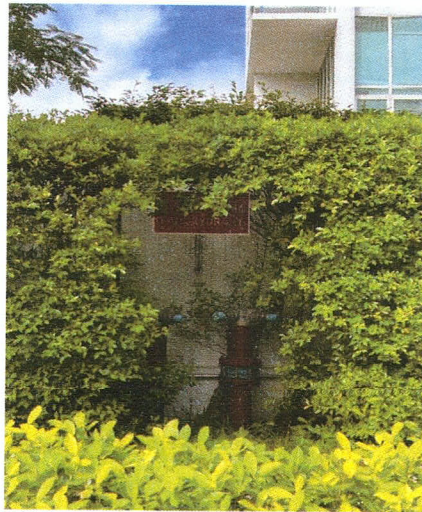
ภาพ 2-22 หัวรับน้ำดับเพลิงภายนอกอาคาร ติดตั้งบริเวณทิศตะวันออกใกล้กับทางเข้า-ออกโครงการ

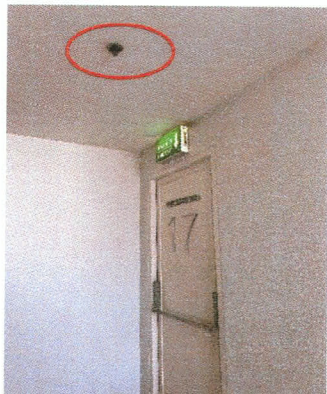
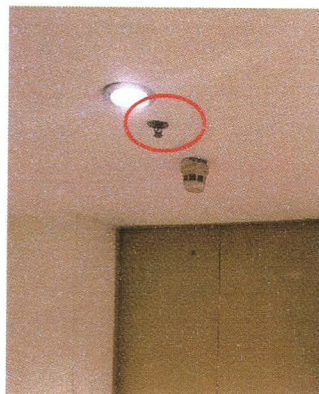
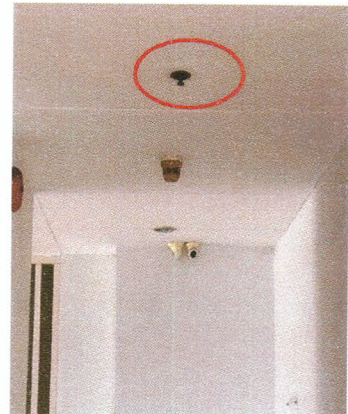
บริเวณที่จอดรถ โถงรับรอง สำนักงาน ห้องพักอาศัย

ภาพ 2-23 มีการติดตั้งระบบดับเพลิงอัตโนมัติ (Sprinkle System)

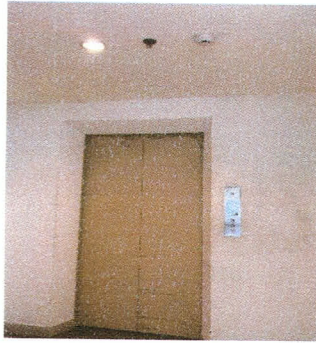
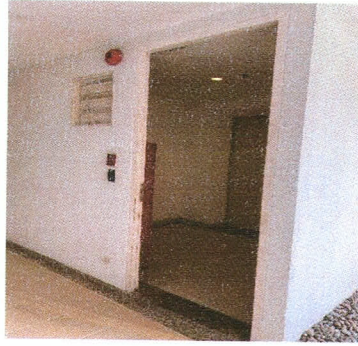
ภาพ 2-24 ลิฟต์ดับเพลิง จำนวน 1 ชุด

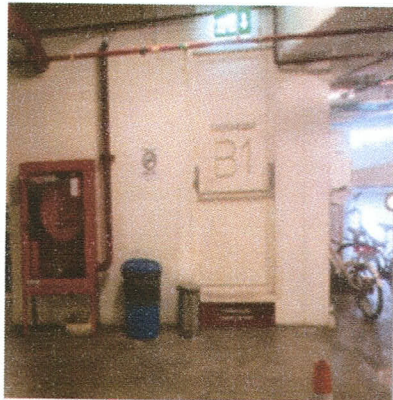
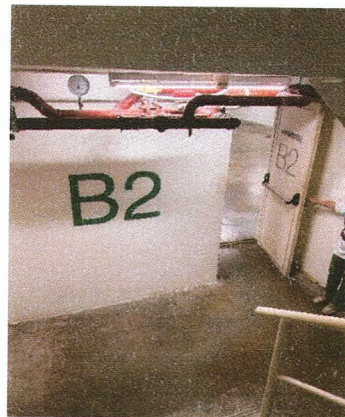
ภาพ 2-25 ช่องบันไดหนีไฟ B1 และ B2

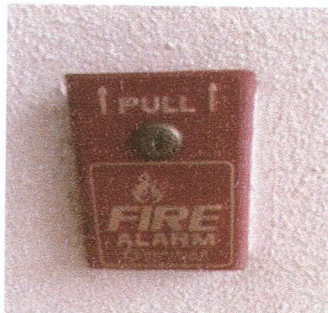
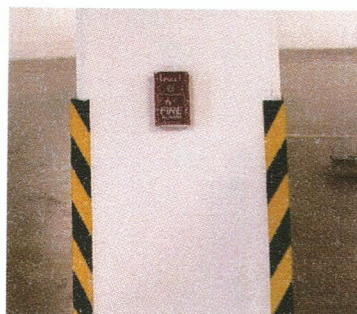
ภาพ 2-26 Fire Alarm Control Panel

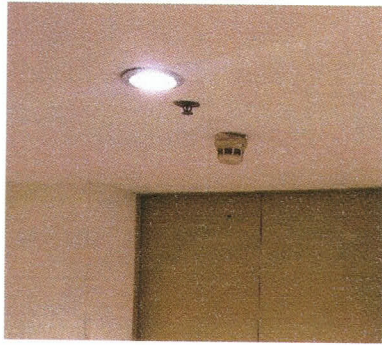
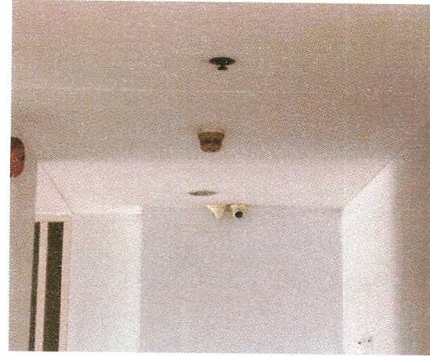
ภาพ 2-27 เครื่องตรวจจับความร้อน (Heat Detector) และเครื่องตรวจจับควัน (Smoke Detector)

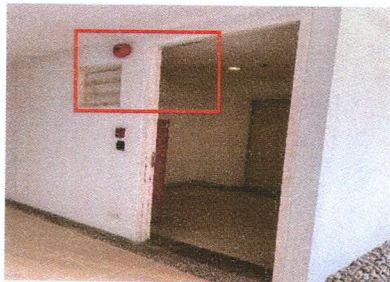
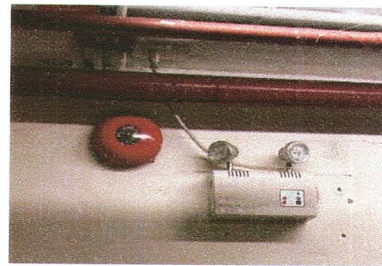
ภาพ 2-28 กริ่งสัญญาณเตือนภัย (Alarm Bell)

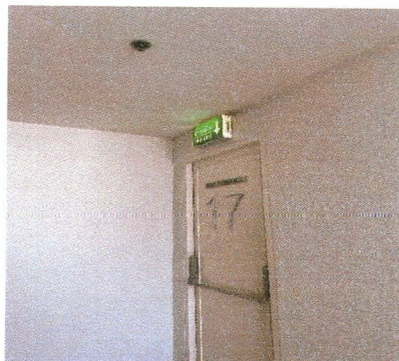
ภาพ 2-29 โครงการ มีประตูกันไฟกั้นระหว่างทางเดินภายในอาคารกับบันไดหนีไฟในแต่ละชั้น

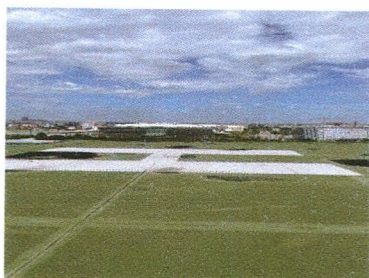
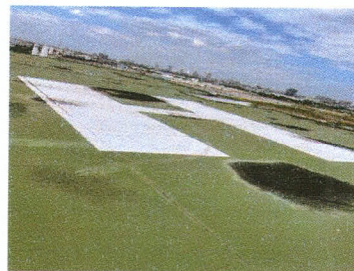
ภาพ 2-30 พื้นที่หนีไฟทางอากาศอยู่ที่ชั้นหลังคา จุดจอดเฮลิคอปเตอร์

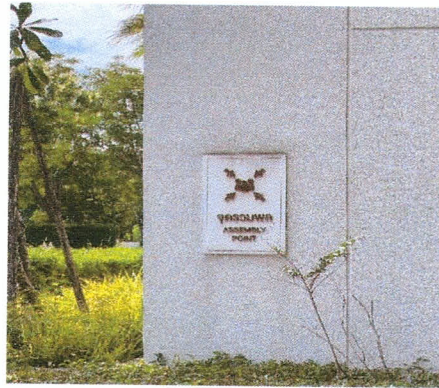
ภาพ 2-31 จุดรวมคนภายในโครงการ

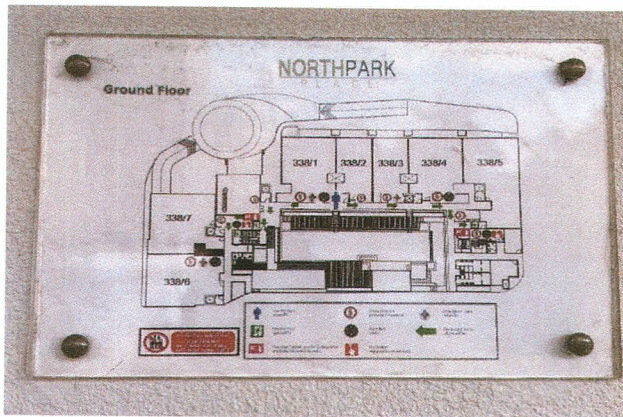
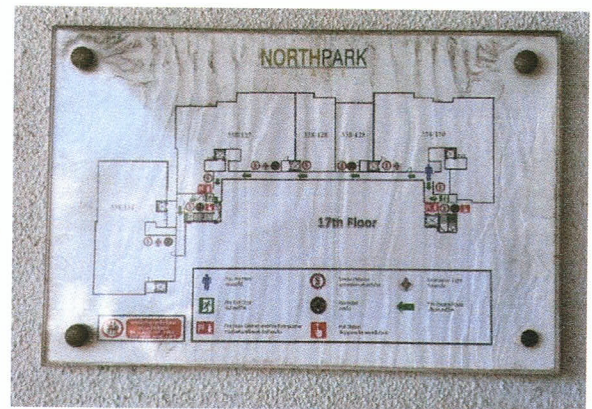
ภาพ 2-32 แผนผังทางการอพยพหนีไฟ

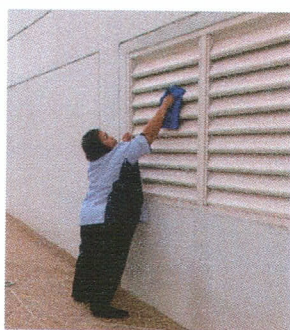
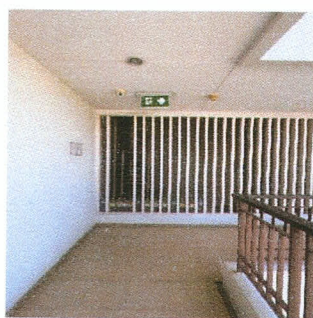
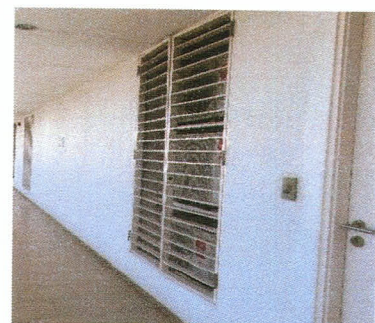
ภาพ 2-33 มีการตรวจสอบทำความสะอาดช่องระบายอากาศเป็นประจำ

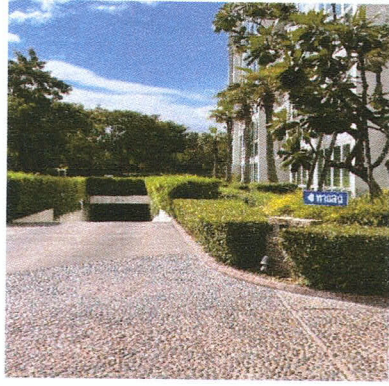
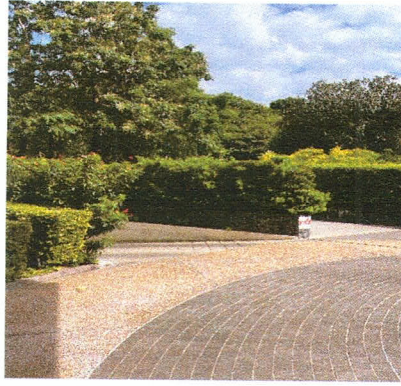
ภาพ 2-34 สภาพทางเข้า-ทางออก

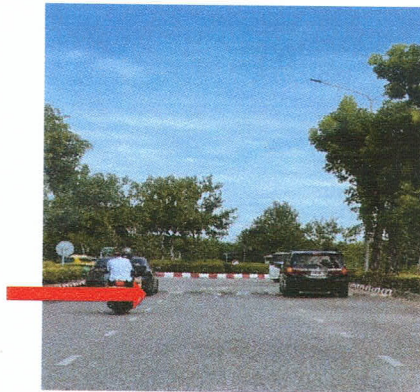
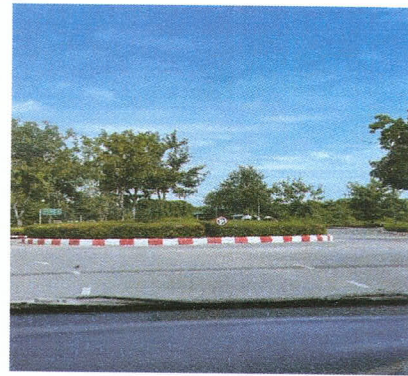
คันชะลอความเร็ว

ภาพ 2-35 จัดทำ “คันชะลอความเร็ว” บนถนนเป็นระยะ และเกาะลอย

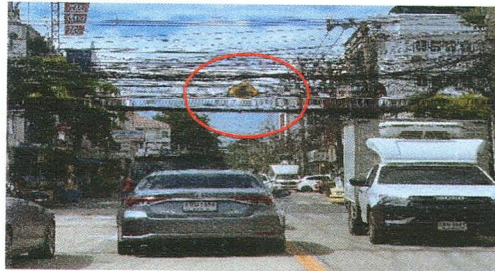
ภาพ 2-36 บริเวณ “สี่แยกภาสยา”

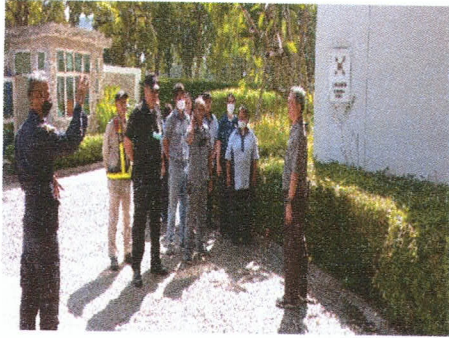
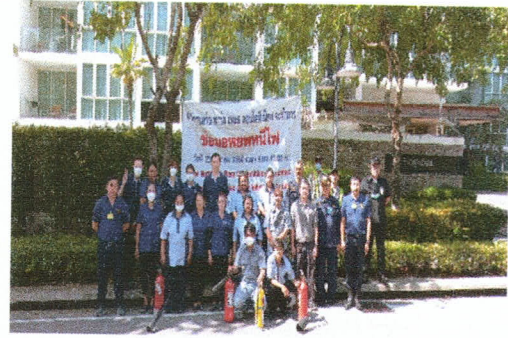
ภาพ 2-38 การฝึกอบรมซ้อมอพยพหนีไฟ วันที่ 23 ธันวาคม 2566
