รายงานผลการปฏิบัติตามมาตรการป้องกันและแก้ไขผลกระทบสิ่งแวดล้อม
และมาตรการติดตามตรวจสอบคุณภาพสิ่งแวดล้อม ในระยะดำเนินการ

โครงการ 39 คัสตูรี

ระหว่างเดือนกรกฎาคม-ธันวาคม พ.ศ. 2566

บริษัท โอกลา เทสติ้ง แอนด์ คอนซัลติง เซอร์วิส จำกัด

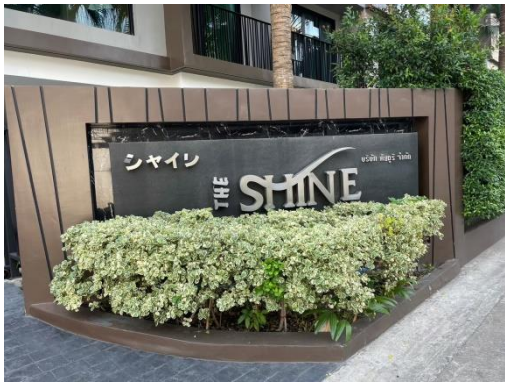
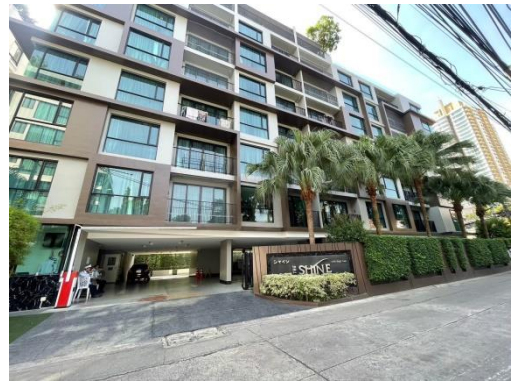
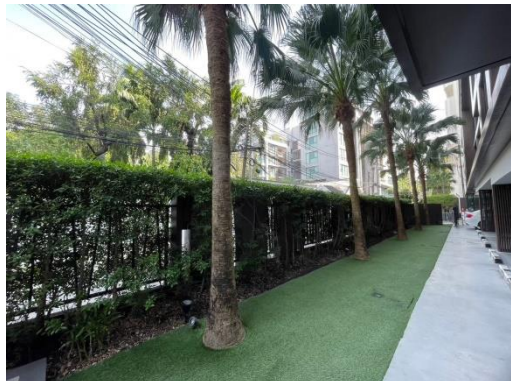
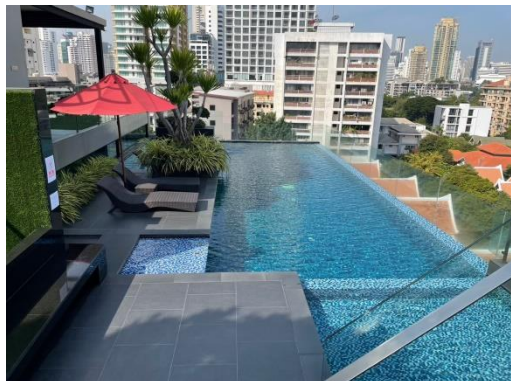
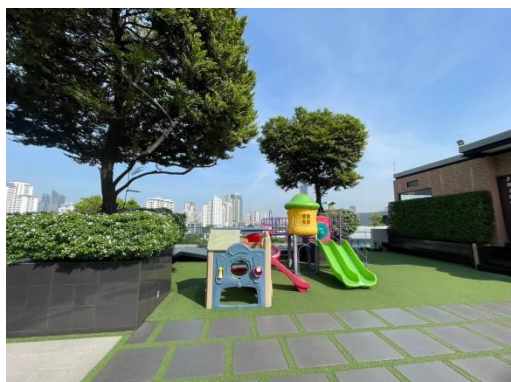
รูปที่ 2-1 พื้นที่เขียวของโครงการ

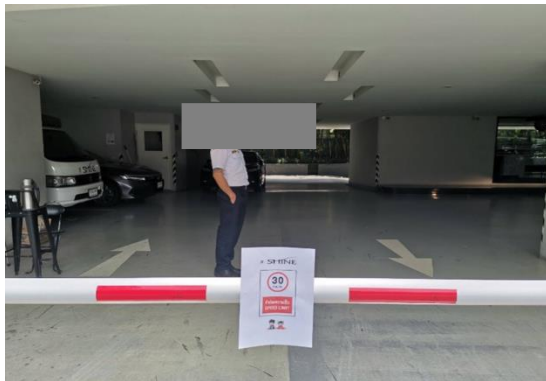
รูปที่ 2-2 ป้ายจำกัดความเร็ว และสัญลักษณ์จราจรภายในโครงการ

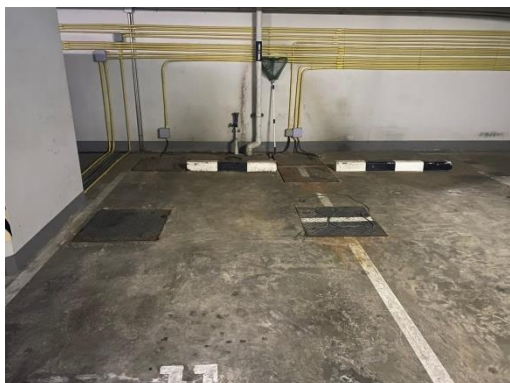
รูปที่ 2-6 ระบบบำบัดน้ำเสียของโครงการ

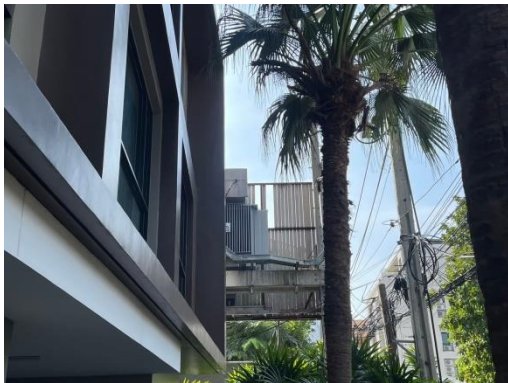
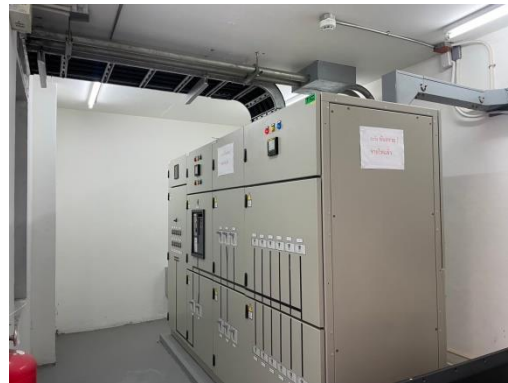
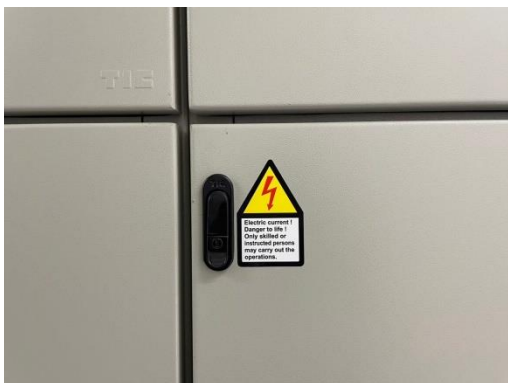
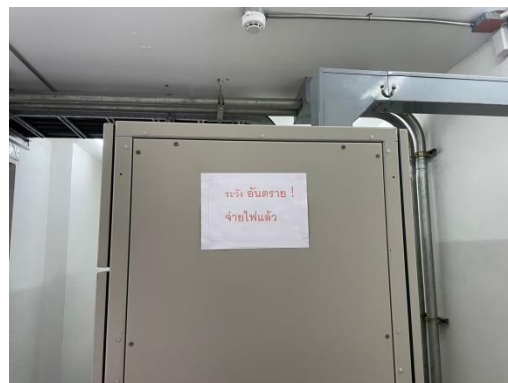
รูปที่ 2-20 หม้อแปลงไฟฟ้า

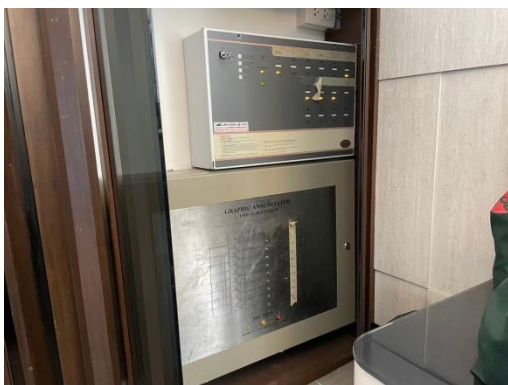
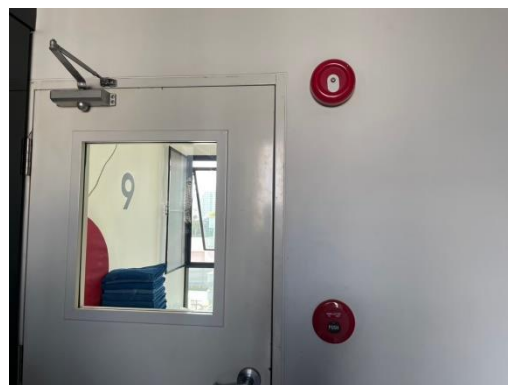
รูปที่ 2-21 ระบบป้องกันและเตือนอัคคีภัย

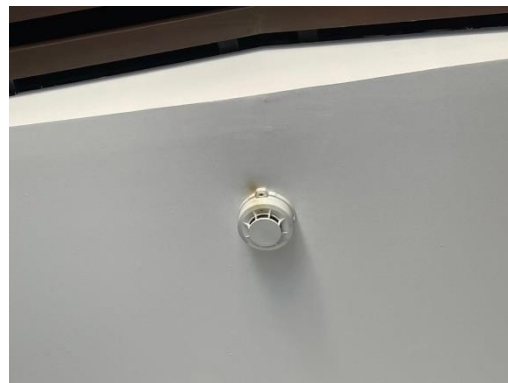
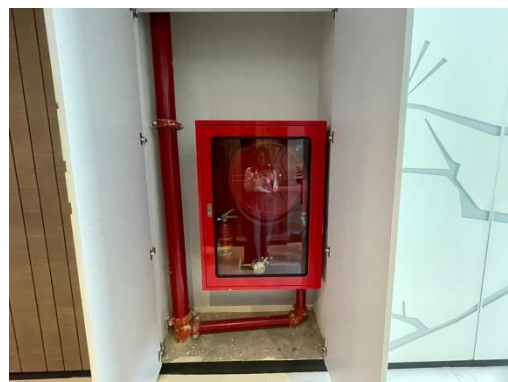
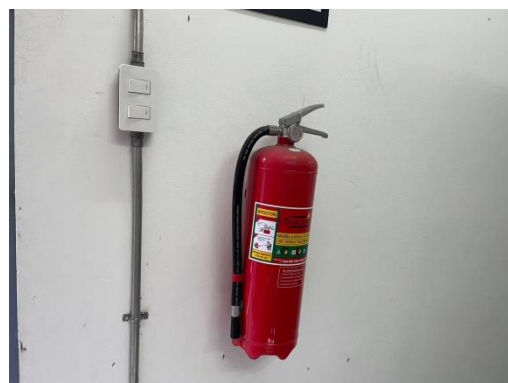
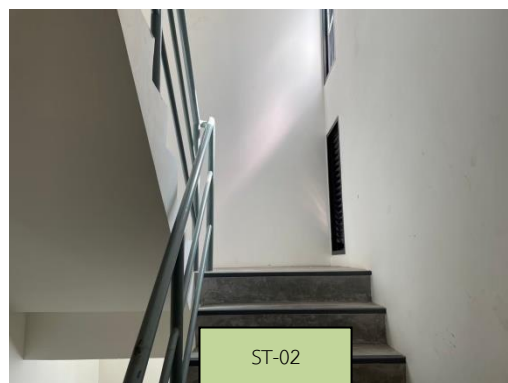
รูปที่ 2-21 (ต่อ) ระบบป้องกันและเตือนอัคคีภัย

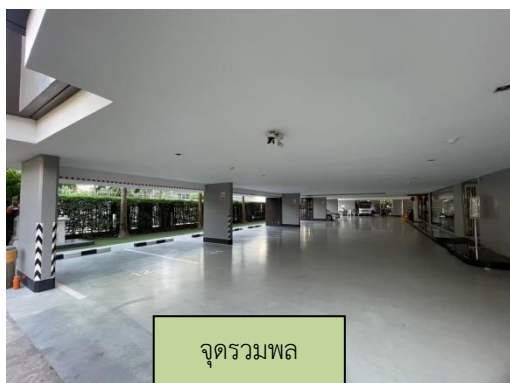
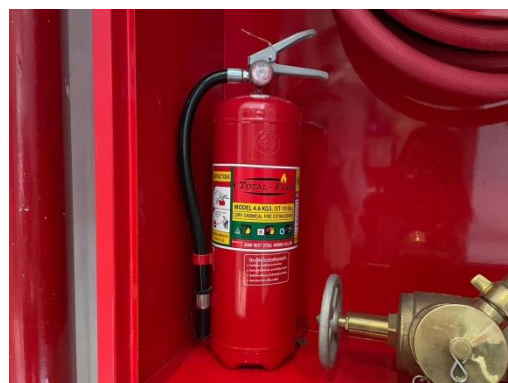
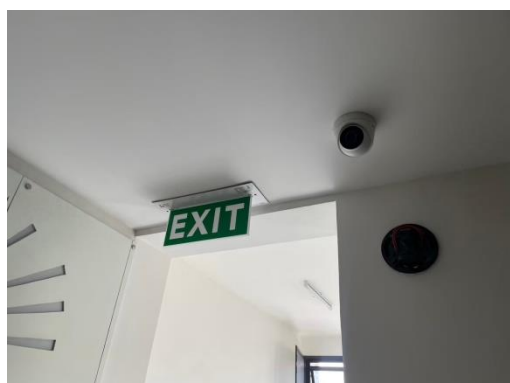
รูปที่ 2-21 (ต่อ) ระบบป้องกันและเตือนอัคคีภัย

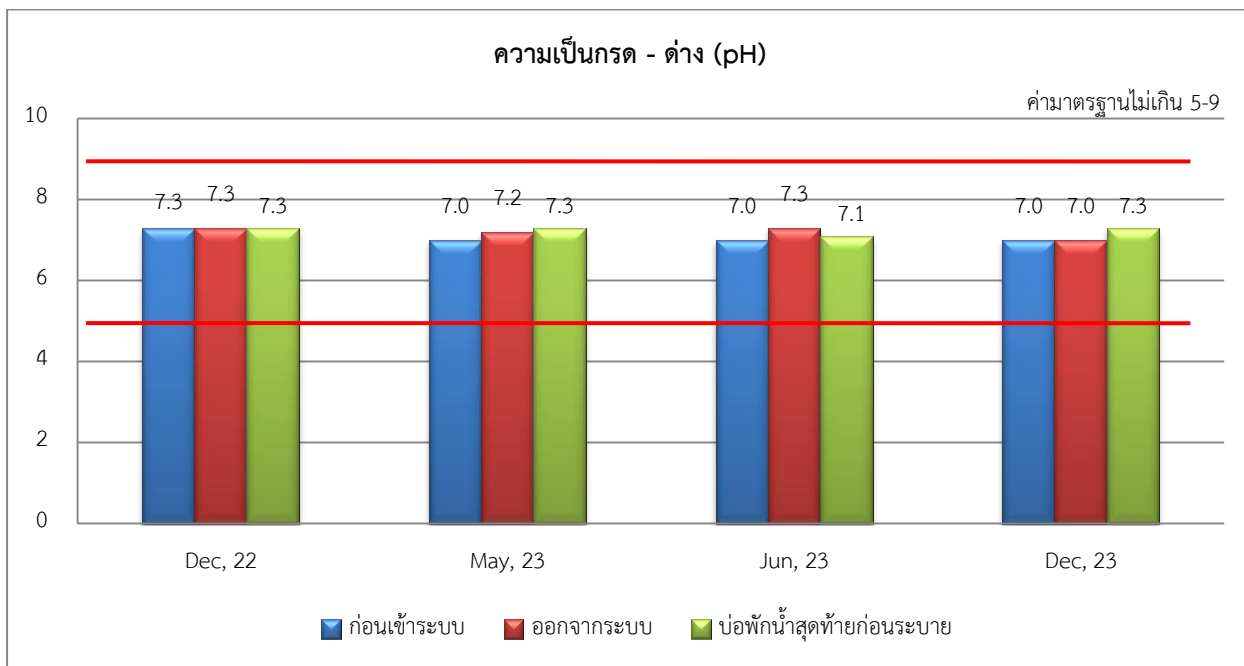
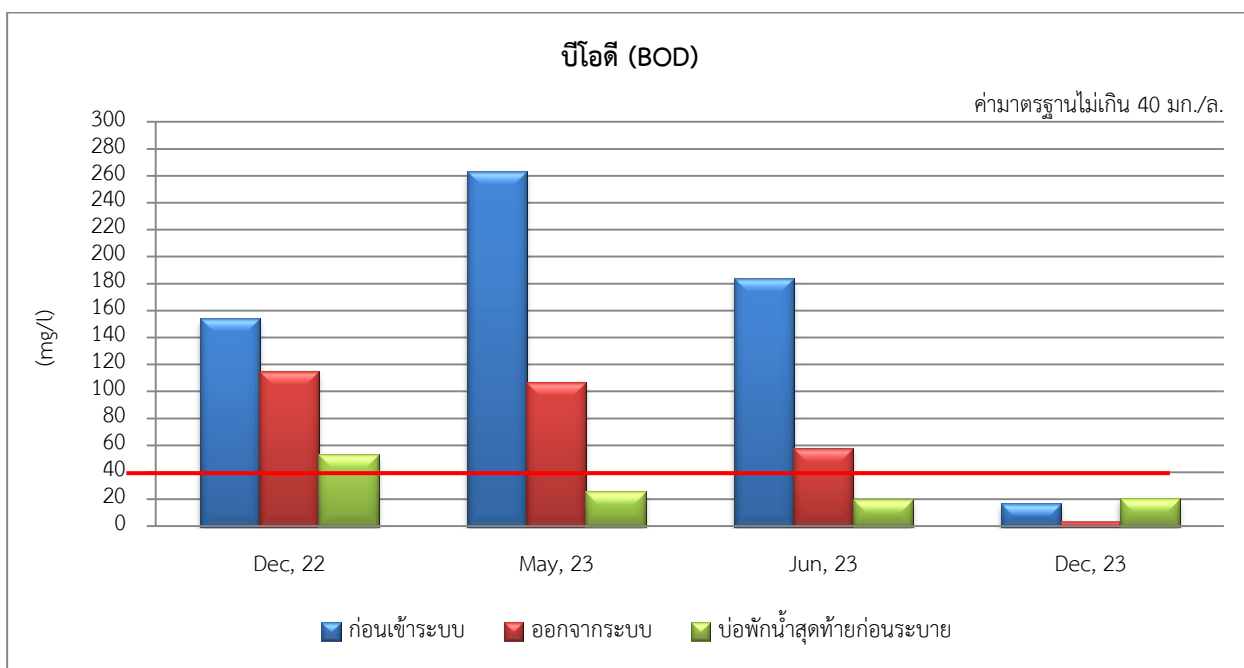
จากผลการตรวจวัดคุณภาพน้ำทิ้งจากระบบบำบัดน้ำเสีย ในเดือนธันวาคม พ.ศ. 2566 พบว่า ผลการตรวจวัดมีค่าอยู่ในเกณฑ์มาตรฐานกำหนด มาตรฐานเทียบใช้ตามประกาศกระทรวงทรัพยากรธรรมชาติและสิ่งแวดล้อม เรื่อง กำหนดมาตรฐานควบคุมการระบายน้ำทิ้งจากอาคารบางประเภทและบางขนาด พ.ศ. 2548 (อาคารประเภท ค) สำหรับผลการตรวจวัดแสดงในตารางที่ 3.2-1 ถึงตารางที่ 3.2-4 และรูปที่ 3.2-2

รูปที่ 3.2-2 ผลการติดตามตรวจสอบคุณภาพน้ำทิ้ง โครงการ 39 คัสตูรี

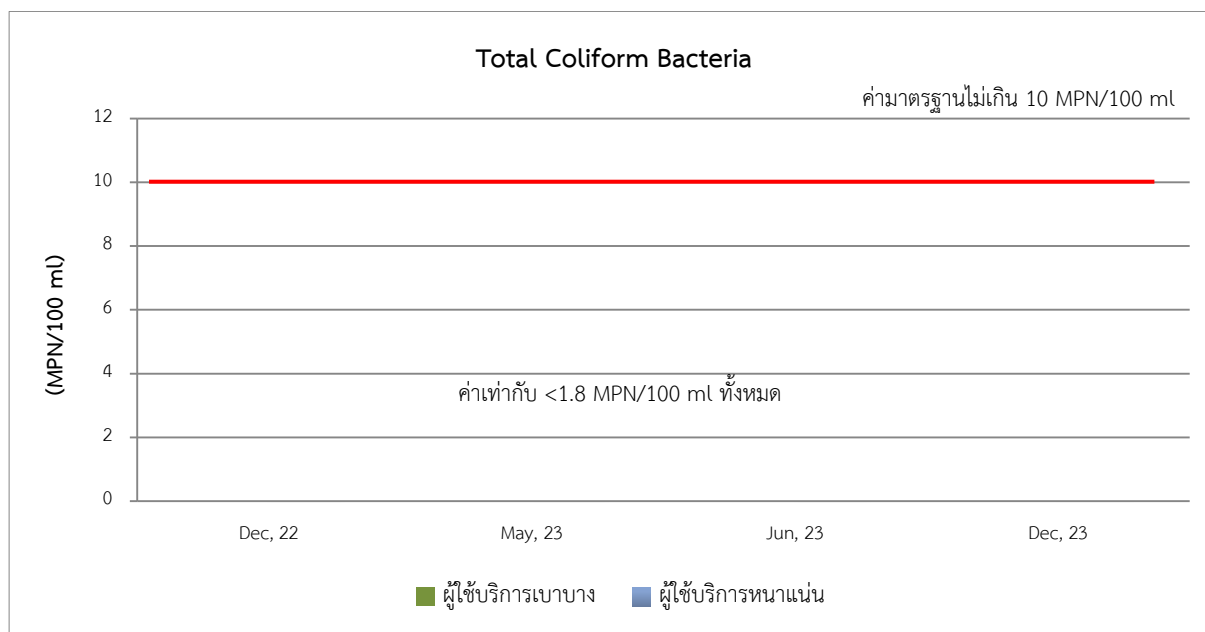
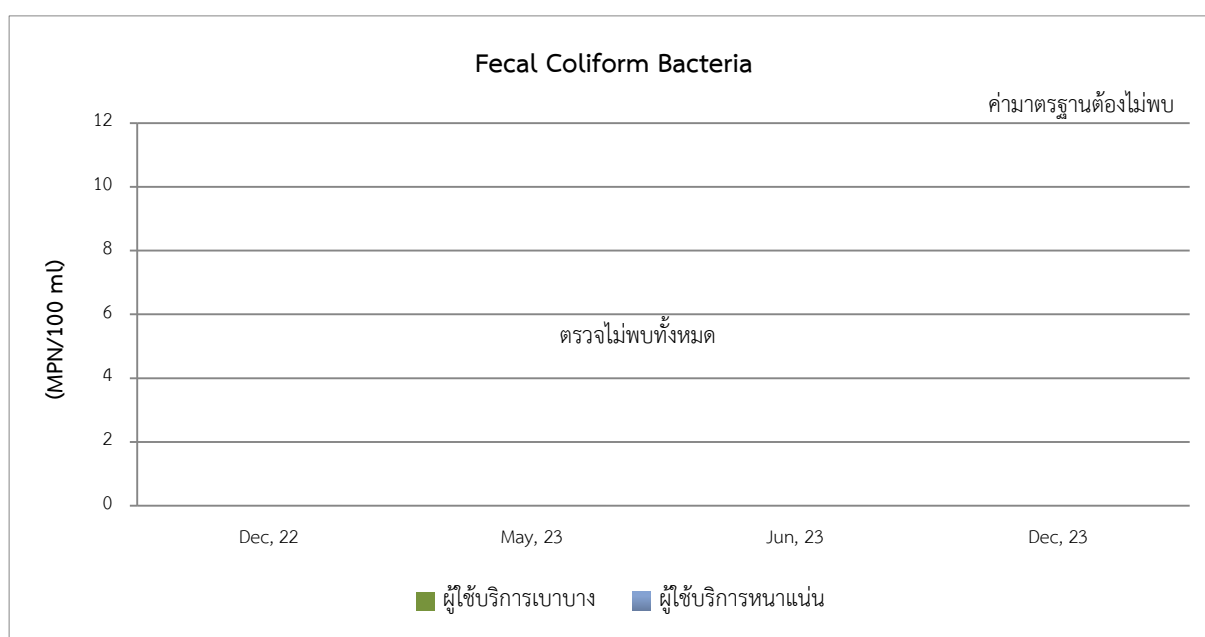
เมื่อนำผลการตรวจวัดมาเปรียบเทียบกับค่ามาตรฐานกำหนด พบว่า มีค่าอยู่ในเกณฑ์มาตรฐานกำหนด มาตรฐานตามคำแนะนำของคณะกรรมการสาธารณสุข ฉบับที่ 1/2550 เรื่อง การควบคุมการประกอบกิจการ สระว่ายน้ำ หรือกิจการอื่นในทำนองเดียวกันดังแสดงในตารางที่ 3.2-5 ถึงตารางที่ 3.2-6 และรูปที่ 3.2-4

รูปที่ 3.2-4 ผลการตรวจวัดคุณภาพน้ำจากสระว่ายน้ำ โครงการ 39 คัสตูรี
ระหว่างปี พ.ศ. 2565 – พ.ศ. 2566
