การติดตามตรวจสอบการปฏิบัติตามมาตรการป้องกันและ แก้ไขผลกระทบสิ่งแวดล้อม

ในระหว่างเดือนมกราคม-ธันวาคม พ.ศ. 2566 ได้ดำเนินการติดตามตรวจสอบที่พื้นที่ฐานผลิต L53-A ในระยะผลิต เมื่อวันที่ 12 มิถุนายน พ.ศ. 2566

ตารางที่ 2-1 สรุปผลการปฏิบัติตามมาตรการป้องกันและแก้ไขผลกระทบสิ่งแวดล้อม ตามมาตรการทั่วไป โครงการพัฒนาปิโตรเลียมบนบก พื้นที่ฐานผลิต L53-A แปลงสำรวจบนบกหมายเลข L53/48 อำเภอกำแพงแสน จังหวัดนครปฐม

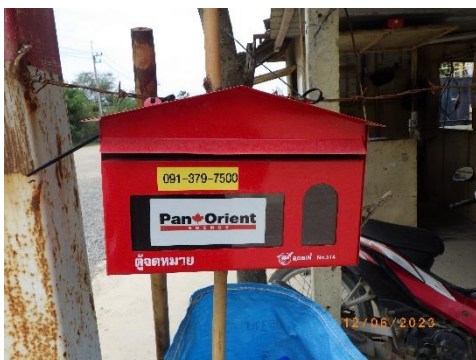
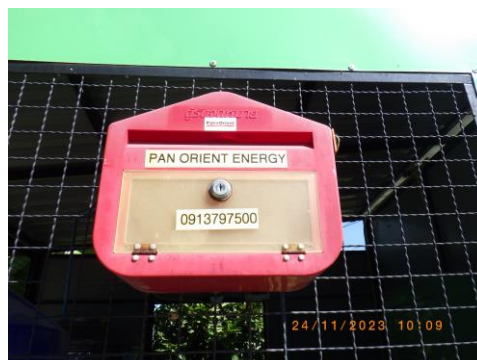
| มาตรการทั่วไป | ผลการปฏิบัติตามมาตรการ | รายละเอียดการปฏิบัติตามมาตรการ | ปัญหา อุปสรรค และการแก้ไข | หมายเหตุ/เอกสารอ้างอิง |
|---|---|--|---|---|
| 4. จัดให้มีช่องทางรับเรื่องร้องเรียนของประชาชน ที่เกิดจากการดำเนินโครงการ โดยผู้รับสัมปทานจะทำการตรวจสอบและชี้แจงเบื้องต้นกับผู้ร้องเรียนโดยเร็วที่สุด และดำเนินการแก้ไขเหตุแห่งความเดือดร้อน และให้ความช่วยเหลืออย่างเป็นธรรม | ✓ | ปฏิบัติตามมาตรการ โดยสามารถร้องเรียนผ่านทางโทรศัพท์ 091-379-7500 และโครงการได้ติดตั้งกล่องรับเรื่องร้องเรียนบริเวณพื้นที่ฐานหลุมผลิต และบริเวณชุมชน ซึ่งเจ้าหน้าที่ของโครงการจะเก็บรวบรวมเรื่องร้องเรียนทุกสัปดาห์ นอกจากนี้ โครงการมีขั้นตอนในการรับมือ รวมถึงจัดการกับข้อร้องเรียนและคำขอร้องจากบุคคลภายนอกที่เกิดขึ้นทันที อย่างไรก็ตาม ไม่มีเรื่องร้องเรียนระหว่างเดือนมกราคม-ธันวาคม พ.ศ. 2566 | - | รูปที่ 2-1 ภาคผนวก ง-1 และ ภาคผนวก ง-2 |

บริเวณด้านหน้าโครงการ

บริเวณชุมชน

รูปที่ 2-1 กล่องรับเรื่องร้องเรียนของโครงการ

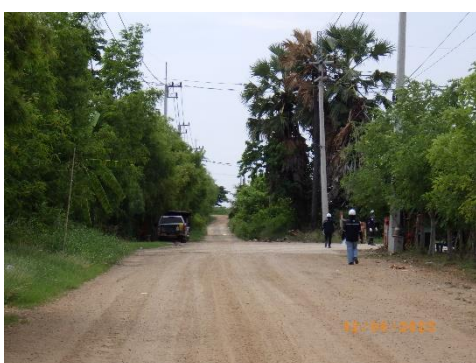
| คุณภาพสิ่งแวดล้อม | ผลกระทบ | มาตรการป้องกันและแก้ไขผลกระทบสิ่งแวดล้อม | ผลการปฏิบัติตามมาตรการ | รายละเอียดการปฏิบัติตามมาตรการ | ปัญหา อุปสรรค และการแก้ไข | หมายเหตุ/เอกสารอ้างอิง |
|---|--|--|---|--|---|---|
| 1. คุณภาพอากาศ | 1.1 คุณภาพอากาศเสื่อมลงเนื่องจากฝุ่นละออง | 1.1.1 มีการบำรุงรักษาถนนทางเข้าพื้นที่ฐานผลิตตามความจำเป็น | ✓ | ปฏิบัติตามมาตรการ โดยถนนลูกรังซึ่งเป็นเส้นทางขนส่งของโครงการยังคงอยู่ในสภาพที่ใช้งานได้ | - | รูปที่ 2-2 |

รูปที่ 2-2 ถนนบริเวณด้านหน้าโครงการ

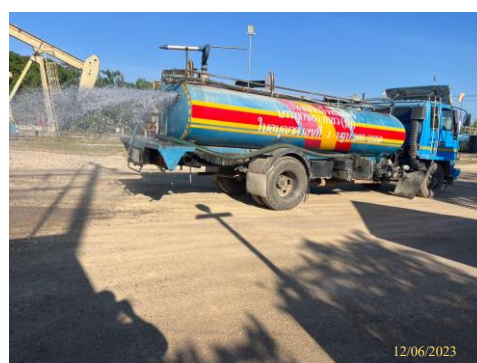
| คุณภาพสิ่งแวดล้อม | ผลกระทบ | มาตรการป้องกันและแก้ไขผลกระทบสิ่งแวดล้อม | ผลการปฏิบัติตามมาตรการ | รายละเอียดการปฏิบัติตามมาตรการ | ปัญหา อุปสรรค และการแก้ไข | หมายเหตุ/เอกสารอ้างอิง |
|---|--|--|---|--|---|---|
| | | 1.1.2 ฉีดพ่นละอองน้ำบนถนนที่ไม่ได้ลาดยางในแนวเส้นทางขนส่งของโครงการเมื่อสภาพอากาศแห้งอย่างน้อย วันละ 2 ครั้ง (เวลาเช้าและบ่าย) | ✓ | ปฏิบัติตามมาตรการ โดยลดการฟุ้งกระจายของฝุ่นด้วยการฉีดพรมน้ำบริเวณถนนทางเข้า-ออก และภายในฐานผลิตวันละ 2 ครั้ง ทั้งนี้ทางโครงการจะพิจารณาปรับเพิ่มความถี่ของการฉีดพรมน้ำให้เหมาะสมกับแต่ละช่วงของสภาพภูมิอากาศ | - | รูปที่ 2-3 |

รูปที่ 2-3 รถฉีดพรมน้ำบนถนนภายในพื้นที่โครงการ

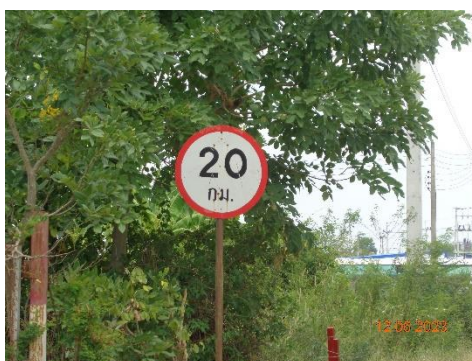
| คุณภาพสิ่งแวดล้อม | ผลกระทบ | มาตรการป้องกันและแก้ไขผลกระทบสิ่งแวดล้อม | ผลการปฏิบัติตามมาตรการ | รายละเอียดการปฏิบัติตามมาตรการ | ปัญหา อุปสรรค และการแก้ไข | หมายเหตุ/เอกสารอ้างอิง |
|---|--|--|---|--|---|---|
| | | 1.1.3 ติดตั้งป้ายจำกัดความเร็วบนเส้นทางขนส่งของโครงการและจำกัดความเร็วของยานพาหนะบนถนนที่ไม่ได้ลาดยางไว้ที่ 20 กม./ชม. | ✓ | ปฏิบัติตามมาตรการ โดยการจำกัดความเร็วรถที่วิ่งบนถนนลูกรังเข้า-ออกโครงการไม่เกิน 20 กม./ชม. ซึ่งจะมีป้ายจำกัดความเร็วติดตั้งที่ถนนทางเข้า-ออก นอกจากนี้ ได้เข้มงวดให้พนักงานทุกคนปฏิบัติตามระเบียบการจราจรอย่างเคร่งครัด | - | รูปที่ 2-4 และภาคผนวก ฉ |

รูปที่ 2-4 ป้ายจำกัดความเร็ว

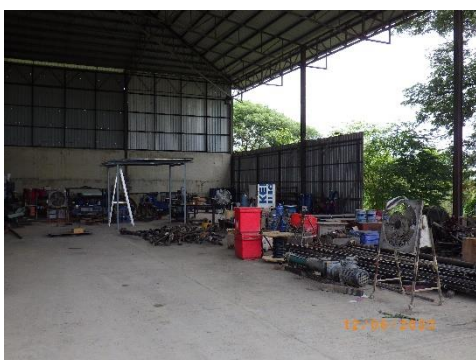
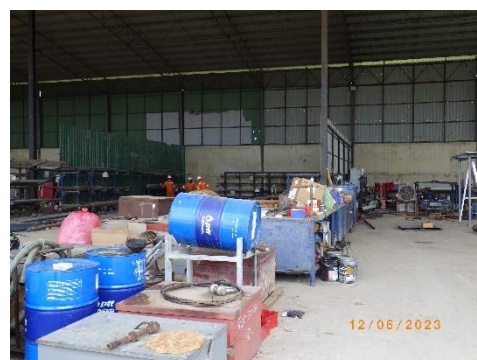
| คุณภาพสิ่งแวดล้อม | ผลกระทบ | มาตรการป้องกันและแก้ไขผลกระทบสิ่งแวดล้อม | ผลการปฏิบัติตามมาตรการ | รายละเอียดการปฏิบัติตามมาตรการ | ปัญหา อุปสรรค และการแก้ไข | หมายเหตุ/เอกสารอ้างอิง |
|---|--|--|---|--|---|---|
| | 1.2 คุณภาพอากาศเสื่อมลงเนื่องจากการปล่อยมลสารจากเครื่องยนต์ดีเซล | 1.2.1 ตรวจสอบและบำรุงรักษาเครื่องจักร และยานพาหนะทั้งหมดตามที่ผู้ผลิตกำหนดไว้อย่างเหมาะสม และสม่ำเสมอ | ✓ | ปฏิบัติตามมาตรการ โดยมีแนวทาง และแผนในการตรวจสอบและซ่อมบำรุงทั้งในส่วน of เครื่องจักรอุปกรณ์และยานพาหนะสำหรับเครื่องจักรที่ไม่สามารถเคลื่อนย้ายได้ จะทำการซ่อมบำรุงบนอาคารภายในฐานหลุมผลิต ส่วนเครื่องจักรและยานพาหนะที่เคลื่อนย้ายได้จะนำไปซ่อมบำรุงที่สำนักงานของโครงการ | - | รูปที่ 2-5 และภาคผนวก จ-2 |

รูปที่ 2-5 พื้นที่ซ่อมบำรุงเครื่องจักรภายในสำนักงานของโครงการ

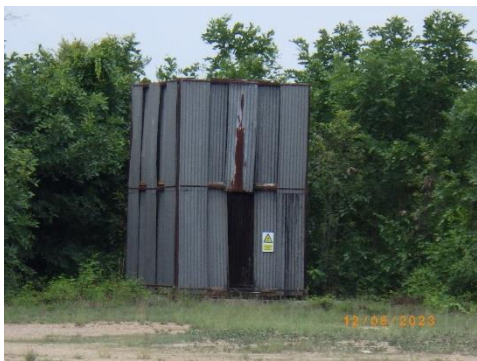
| คุณภาพสิ่งแวดล้อม | ผลกระทบ | มาตรการป้องกันและแก้ไขผลกระทบสิ่งแวดล้อม | ผลการปฏิบัติตามมาตรการ | รายละเอียดการปฏิบัติตามมาตรการ | ปัญหา อุปสรรค และการแก้ไข | หมายเหตุ/เอกสารอ้างอิง |
|---|--|--|---|--|---|---|
| | | 1.3.2 ติดตั้งแผ่นกันปล่องเผาก๊าซสูง 5 เมตร รอบบริเวณปล่องเผาก๊าซเพื่อป้องกันไม่ให้เปลวไฟดับเมื่อถูกลมพัด | ✓ | ปฏิบัติตามมาตรการ ทางโครงการพิจารณาติดตั้งกำแพงที่ห่างจากถังสูง 6 เมตร เพื่อป้องกันไม่ให้เปลวไฟดับ และลดแสงรบกวนในเวลากลางคืน | - | รูปที่ 2-6 |

| คุณภาพสิ่งแวดล้อม | ผลกระทบ | มาตรการป้องกันและแก้ไขผลกระทบสิ่งแวดล้อม | ผลการปฏิบัติตามมาตรการ | รายละเอียดการปฏิบัติตามมาตรการ | ปัญหา อุปสรรค และการแก้ไข | หมายเหตุ/เอกสารอ้างอิง |
|---|---|---|---|--|---|---|
| 3. แสง | 3.1 เกิดแสงรบกวนจากปล่องเผาก๊าซในเวลากลางคืน | 3.1.1 ติดตั้งแผ่นกันแสงสูง 5 เมตร บริเวณปล่องเผาก๊าซเพื่อลดแสงที่เกิดขึ้นในเวลากลางคืน | ✓ | ปฏิบัติตามมาตรการ ทางโครงการพิจารณาติดตั้งกำแพงที่ทาสีจากสังกะสีสูง 6 เมตร เพื่อป้องกันไม่ให้เปลวไฟนำดับและลดแสงรบกวนในเวลากลางคืน | - | รูปที่ 2-6 |

รูปที่ 2-6 กำแพงสังกะสีล้อมรอบแปลงเพาะก๊าซ

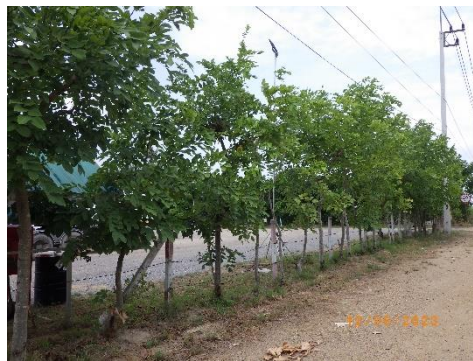
| คุณภาพสิ่งแวดล้อม | ผลกระทบ | มาตรการป้องกันและแก้ไขผลกระทบสิ่งแวดล้อม | ผลการปฏิบัติตามมาตรการ | รายละเอียดการปฏิบัติตามมาตรการ | ปัญหา อุปสรรค และการแก้ไข | หมายเหตุ/เอกสารอ้างอิง |
|---|---|---|---|--|---|---|
| | | 2.1.4 ปลุกต้นไม้สองแถวในรูปแบบสับหว่างโดยรอบบริเวณพื้นที่ฐานผลิตแต่ละแห่งเพื่อลดเสียงรบกวน | ✓ | ปฏิบัติตามมาตรการ โครงการดำเนินการปลุกต้นไม้ในรูปแบบสับหว่างโดยรอบบริเวณพื้นที่โครงการ | - | รูปที่ 2-7 |
| | | 3.1.2 ปลุกต้นไม้สองแถวในรูปแบบสับหว่างโดยรอบบริเวณพื้นที่ฐานผลิตแต่ละแห่งเพื่อลดแสงรบกวนในเวลากลางคืน | ✓ | ปฏิบัติตามมาตรการ โครงการดำเนินการปลุกต้นไม้ในรูปแบบสับหว่างโดยรอบบริเวณพื้นที่โครงการ | - | รูปที่ 2-7 |

รูปที่ 2-7 ต้นไม้โดยรอบพื้นที่โครงการ

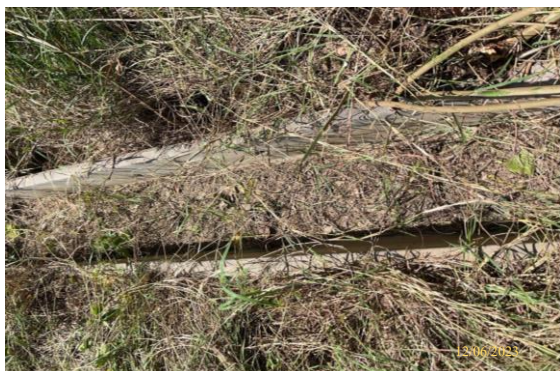
| คุณภาพสิ่งแวดล้อม | ผลกระทบ | มาตรการป้องกันและแก้ไขผลกระทบสิ่งแวดล้อม | ผลการปฏิบัติตามมาตรการ | รายละเอียดการปฏิบัติตามมาตรการ | ปัญหา อุปสรรค และการแก้ไข | หมายเหตุ/เอกสารอ้างอิง |
|---|---|--|---|--|---|---|
| 4. ดินและน้ำบาดาล | 4.1 คุณภาพดินและน้ำบาดาลเสื่อมลงเนื่องจากการรั่วไหลของสารเคมีหรือน้ำมัน | 4.1.1 บำรุงรักษาบ่อดักน้ำมันของระบบระบายน้ำรอบพื้นที่ฐานผลิตเพื่อป้องกันไม่ให้น้ำมันรั่วไหลออกนอกพื้นที่ | ✓ | ปฏิบัติตามมาตรการ โดยจัดให้มีรั้วระบายน้ำโดยรอบพื้นที่ฐานผลิต และมีทิศทางการไหลเข้าสู่บ่อดักน้ำมันก่อนไหลออกนอกพื้นที่โครงการ นอกจากนี้ ทางโครงการจัดให้มีเจ้าหน้าที่ทำความสะอาดและบำรุงรักษาพื้นที่โครงการ โดยจะเข้ามาดำเนินการเดือนละ 1 ครั้ง เพื่อให้พื้นที่โครงการมีความเป็นระเบียบเรียบร้อย | - | รูปที่ 2-8 และรูปที่ 2-9 |

รูปที่ 2-8 รางระบายน้ำโดยรอบบริเวณพื้นที่โครงการ

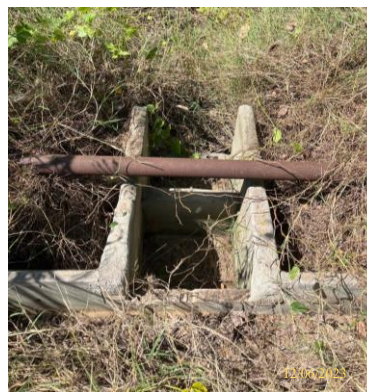
รูปที่ 2-9 บ่อตกคราบน้ำมันบริเวณพื้นที่โครงการ

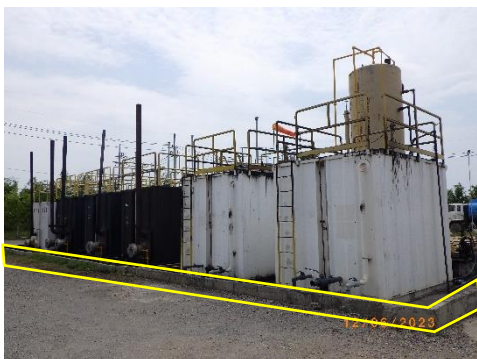
| คุณภาพสิ่งแวดล้อม | ผลกระทบ | มาตรการป้องกันและแก้ไขผลกระทบสิ่งแวดล้อม | ผลการปฏิบัติตามมาตรการ | รายละเอียดการปฏิบัติตามมาตรการ | ปัญหา อุปสรรค และการแก้ไข | หมายเหตุ/เอกสารอ้างอิง |
|---|---|--|---|--|---|---|
| | | 4.1.4 จัดเก็บน้ำมัน และน้ำที่เกิดจากกระบวนการผลิตแยกออกมาไว้ในถังเก็บบนพื้นคอนกรีต | ✓ | ปฏิบัติตามมาตรการ โครงการจัดเก็บน้ำมันดิบและน้ำจากกระบวนการผลิตในถังเก็บน้ำมันดิบและถังเก็บน้ำจากกระบวนการผลิตที่จัดเตรียมไว้โดยเฉพาะบนพื้นคอนกรีต ซึ่งมีคันคอนกรีตล้อมรอบ เพื่อป้องกันการรั่วไหลสู่ดิน และน้ำใต้ดิน | - | รูปที่ 2-10 |

รูปที่ 2-10 ถังเก็บน้ำมันดิบและน้ำจากกระบวนการผลิตจัดวางบนพื้นคอนกรีตพร้อมคันคอนกรีตล้อมรอบ

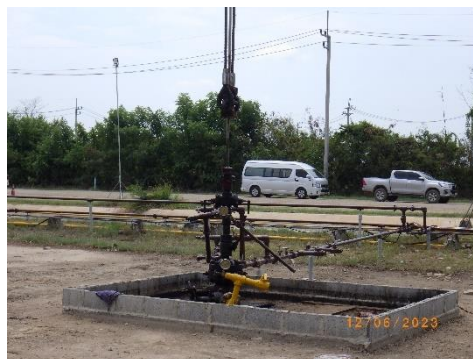
| คุณภาพสิ่งแวดล้อม | ผลกระทบ | มาตรการป้องกันและแก้ไขผลกระทบสิ่งแวดล้อม | ผลการปฏิบัติตามมาตรการ | รายละเอียดการปฏิบัติตามมาตรการ | ปัญหา อุปสรรค และการแก้ไข | หมายเหตุ/เอกสารอ้างอิง |
|---|---|--|---|--|---|---|
| | | 4.1.5 รวบรวมของเหลวที่อาจเกิดจากการรั่วไหลจากบริเวณแท่นเจาะลงสู่บ่อบำบัด | ✓ | ปฏิบัติตามมาตรการ โดยของเหลวทั้งหมดจะถูกรวบรวมลงสู่บ่อบำบัด และมีการสร้างคันกันล้อมรอบหัวหลุมผลิตเพิ่มเติม | - | รูปที่ 2-11 |

รูปที่ 2-11 คันคอนกรีตล้อมรอบหัวหลุมผลิต

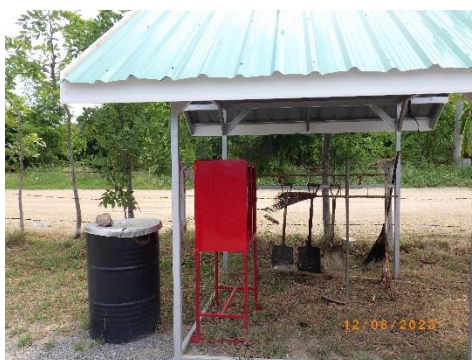
| คุณภาพสิ่งแวดล้อม | ผลกระทบ | มาตรการป้องกันและแก้ไขผลกระทบสิ่งแวดล้อม | ผลการปฏิบัติตามมาตรการ | รายละเอียดการปฏิบัติตามมาตรการ | ปัญหา อุปสรรค และการแก้ไข | หมายเหตุ/เอกสารอ้างอิง |
|---|---|---|---|--|---|---|
| | | 4.1.6 จัดให้มีชุดอุปกรณ์ทำความสะอาดคราบน้ำมัน และฝึกอบรมทีมปฏิบัติการกำจัดคราบน้ำมัน | ✓ | ปฏิบัติตามมาตรการ ทางโครงการจัดเตรียมชุดอุปกรณ์ทำความสะอาดคราบน้ำมัน และวัสดุดูดซับไว้ภายในพื้นที่ฐานหลุมผลิตตามแผนรองรับเหตุฉุกเฉิน และได้จัดให้มีการอบรมการตอบโต้เหตุหกรั่วไหล และระบบการจัดการด้านอาชีวอนามัย ความปลอดภัย และสิ่งแวดล้อม และเรื่องต่างๆ ที่เกี่ยวข้องกับมาตรฐานความปลอดภัยให้กับผู้ปฏิบัติงานตามแผนการดำเนินงานของบริษัท | - | รูปที่ 2-12 ภาคผนวก จ-1 ภาคผนวก จ-3 และ ภาคผนวก จ-4 |

รูปที่ 2-12 ชุดอุปกรณ์ทำความสะอาดคราบน้ำมันที่จัดเตรียมไว้บริเวณหลุมผลิต

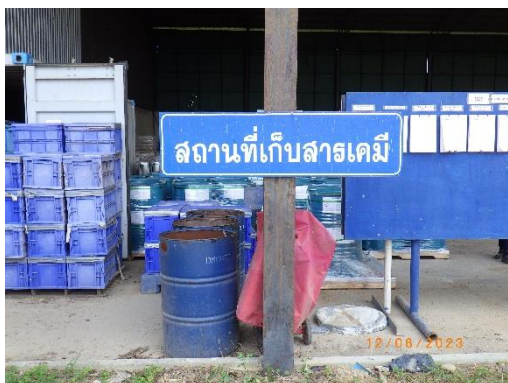
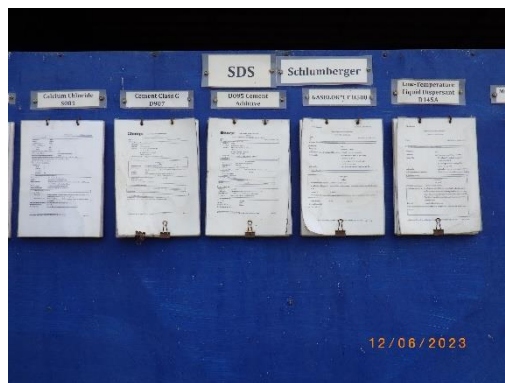
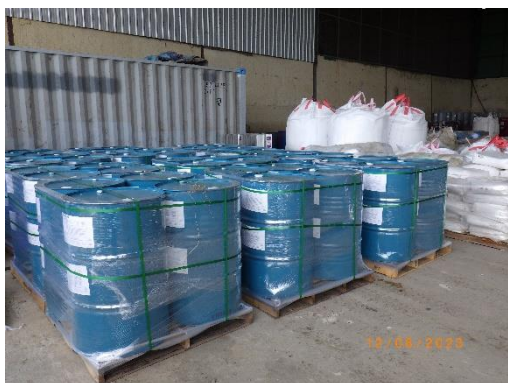
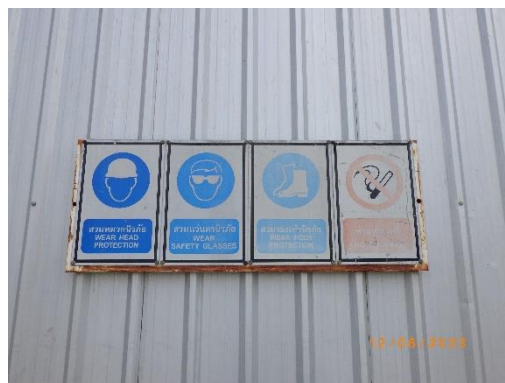
| คุณภาพสิ่งแวดล้อม | ผลกระทบ | มาตรการป้องกันและแก้ไขผลกระทบสิ่งแวดล้อม | ผลการปฏิบัติตามมาตรการ | รายละเอียดการปฏิบัติตามมาตรการ | ปัญหา อุปสรรค และการแก้ไข | หมายเหตุ/เอกสารอ้างอิง |
|---|--|--|---|--|---|---|
| | | 5.1.3 จัดเก็บสารเคมีในพื้นที่ปลอดภัยซึ่งมีพื้นที่กันซึมที่ติดตั้งซีเมนต์หรือมีแผ่นพลาสติกรองรับและมีคั่นกันโดยรอบ รวมทั้งมีการจัดการสารเคมีต่างๆ ตามที่กำหนดไว้ในเอกสารความปลอดภัยเคมีภัณฑ์ (MSDS) | ✓ | ปฏิบัติตามมาตรการ ทางโครงการจัดให้มีอาคารเก็บสารเคมีสำรองตามที่กำหนดไว้ที่สำนักงานของโครงการ ในพื้นที่อ.กำแพงแสน จ.นครปฐม จึงไม่มีการจัดเก็บสำรองสารเคมีในพื้นที่ฐานหลุมผลิต จะมีเพียงสารเคมีที่ใช้งานเท่านั้น ซึ่งเป็นสารเคมีสำหรับช่วยในการแยกน้ำและน้ำมันดิบ โดยได้จัดเตรียมภาตเหล็กรองรับถังสารเคมี นอกจากนี้ ได้จัดเตรียมเอกสารกำกับความปลอดภัยเคมีภัณฑ์เพื่อเป็นข้อมูลทางด้านสุขภาพ และความปลอดภัยของสารเคมีที่มีการใช้งาน | - | รูปที่ 2-13 และรูปที่ 2-14 |

รูปที่ 2-13 อาคารเก็บสารเคมีภายในสำนักงานของโครงการ

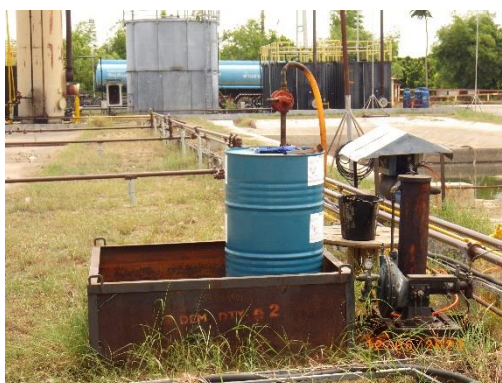
รูปที่ 2-14 การจัดวางถังสารเคมีบนถาดรอง

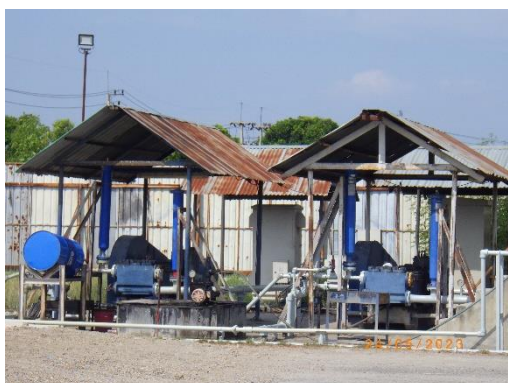
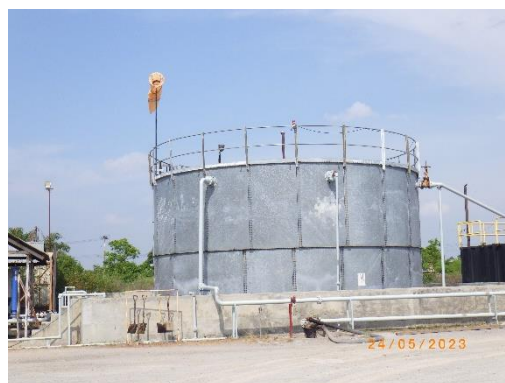
| คุณภาพสิ่งแวดล้อม | ผลกระทบ | มาตรการป้องกันและแก้ไขผลกระทบสิ่งแวดล้อม | ผลการปฏิบัติตามมาตรการ | รายละเอียดการปฏิบัติตามมาตรการ | ปัญหา อุปสรรค และการแก้ไข | หมายเหตุ/เอกสารอ้างอิง |
|---|---|---|---|---|---|---|
| | | 5.1.9 อัดน้ำที่เกิดจากกระบวนการผลิตทั้งหมดลงสู่หลุมอัดน้ำกลับ | ✓ | ปฏิบัติตามมาตรการ โครงการนำน้ำที่เกิดจากกระบวนการผลิตไปอัดกลับที่หลุมอัดกลับน้ำ L53-G ภายใต้การควบคุมของกรมเชื้อเพลิงธรรมชาติ | - | รูปที่ 2-15 |

รูปที่ 2-15 หลุมอัดกลับน้ำจากกระบวนการผลิต บริเวณพื้นที่ฐานผลิต L53-G

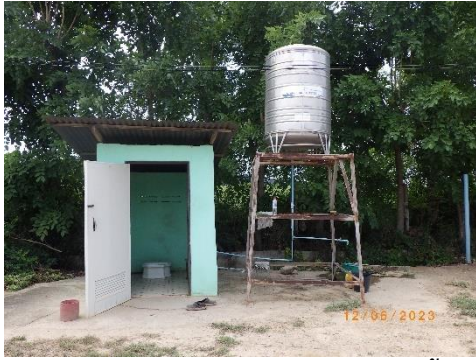
| คุณภาพสิ่งแวดล้อม | ผลกระทบ | มาตรการป้องกันและแก้ไขผลกระทบสิ่งแวดล้อม | ผลการปฏิบัติตามมาตรการ | รายละเอียดการปฏิบัติตามมาตรการ | ปัญหา อุปสรรค และการแก้ไข | หมายเหตุ/เอกสารอ้างอิง |
|--|--|--|---|---|---|---|
| 6. การกำจัดของเสีย ไม่อันตรายและของเสียจากที่พักอาศัยและสำนักงาน | 5.2 คุณภาพน้ำผิวดินเสื่อมลง เนื่องจากการทิ้งน้ำเสียและสิ่งปฏิกูลจากที่พักอาศัยและสำนักงาน | 5.2.1 ติดตั้งถังบำบัดน้ำเสียในพื้นที่ฐานผลิต เพื่อรองรับน้ำเสียและสิ่งปฏิกูล | ✓ | ปฏิบัติตามมาตรการ โดยโครงการจัดให้มีห้องน้ำ พร้อมบ่อเกรอะที่เพียงพอกับจำนวนพนักงานเพื่อบำบัดน้ำเสียก่อนระบายออกสู่สิ่งแวดล้อม | - | รูปที่ 2-16 |

รูปที่ 2-16 ห้องสุขาที่จัดเตรียมไว้สำหรับพนักงานในพื้นที่โครงการ

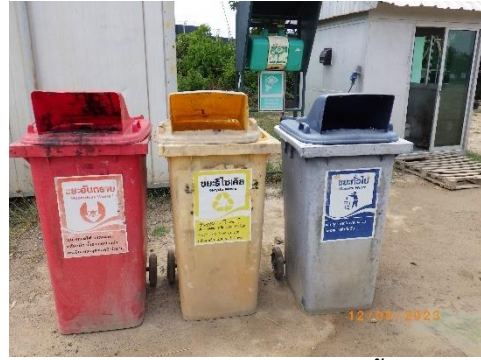
| คุณภาพสิ่งแวดล้อม | ผลกระทบ | มาตรการป้องกันและแก้ไขผลกระทบสิ่งแวดล้อม | ผลการปฏิบัติตามมาตรการ | รายละเอียดการปฏิบัติตามมาตรการ | ปัญหา อุปสรรค และการแก้ไข | หมายเหตุ/เอกสารอ้างอิง |
|--|--|--|---|---|---|---|
| | | 6.1.3 ปฏิบัติตามวิธีการรักษาความสะอาดและความเป็นระเบียบเรียบร้อย (Good Housekeeping) อย่างเคร่งครัด | ✓ | ปฏิบัติตามมาตรการ โดยจัดให้มีการแยกประเภทของเสียตามภาชนะที่จัดเตรียมไว้ และมีการติดป้ายบอกประเภทของของเสียที่ภาชนะแต่ละประเภท | - | รูปที่ 2-17 |

รูปที่ 2-17 ถังขยะแยกประเภทภายในพื้นที่โครงการ

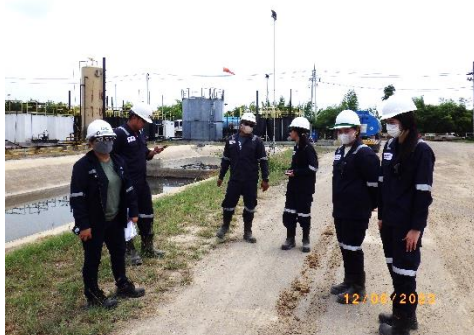
| คุณภาพสิ่งแวดล้อม | ผลกระทบ | มาตรการป้องกันและแก้ไขผลกระทบสิ่งแวดล้อม | ผลการปฏิบัติตามมาตรการ | รายละเอียดการปฏิบัติตามมาตรการ | ปัญหา อุปสรรค และการแก้ไข | หมายเหตุ/เอกสารอ้างอิง |
|---|---|--|---|---|---|---|
| | | 16.1.2 ดำเนินการตรวจประเมินการปฏิบัติตามข้อกำหนดโดยหน่วยงานภายนอกองค์กร และรับฟังข้อเสนอแนะเพื่อดำเนินการแก้ไข | ✓ | ปฏิบัติตามมาตรการ โดย ยูเออี ได้รับมอบหมายจาก แพน โอเรียนท์ ให้ดำเนินการติดตามตรวจสอบการปฏิบัติตามมาตรการป้องกัน และแก้ไขผลกระทบสิ่งแวดล้อม รวมทั้งเสนอแนะวิธีการปฏิบัติเพื่อป้องกัน และแก้ไขผลกระทบสิ่งแวดล้อมที่ถูกต้อง | - | รูปที่ 2-33 |

รูปที่ 2-33 ยูเออี ร่วมกับผู้แทนจาก แพน โอเรียนท์ ในการติดตามตรวจสอบการปฏิบัติตามมาตรการป้องกันและแก้ไข
ผลกระทบสิ่งแวดล้อม ในระยะผลิต
