บทที่ 2

ผลการปฏิบัติตามมาตรการป้องกันและแก้ไขผลกระทบสิ่งแวดล้อม

ตารางที่ 2-1 สรุปผลการปฏิบัติตามมาตรการป้องกันและแก้ไขผลกระทบสิ่งแวดล้อม

โครงการโรงแรมเซ็นทาราแกรนด์มีراجิซริสอร์ท พัทยา ระหว่างเดือนกรกฎาคม-ธันวาคม พ.ศ. 2566

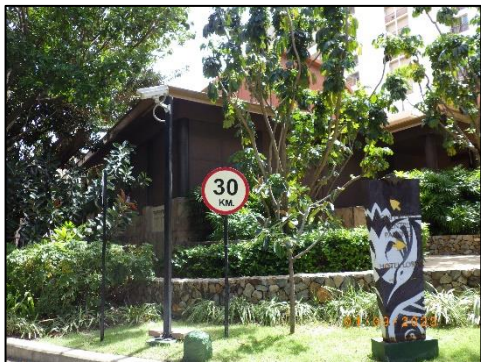
1. คุณภาพอากาศและเสียง	- จำกัดความเร็วของรถที่เข้า-ออกโครงการ ให้มีความเร็วไม่เกิน 30 กิโลเมตรต่อชั่วโมง	- มีการติดป้ายจำกัดความเร็วของรถเข้า-ออกที่ 30 กิโลเมตรต่อชั่วโมง บริเวณทางเข้า-ออก และลานจอดรถ	-	รูปที่ 2-1

รูปที่ 2-1 ป้ายจำกัดความเร็ว
ไม่เกิน 30 กิโลเมตรต่อชั่วโมง

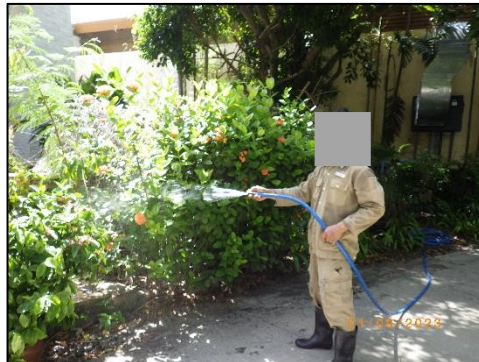
- ดูแลรักษาดันไม้ และพื้นที่สีเขียวภายในโครงการให้มีสภาพดีอยู่เสมอ	- มีเจ้าหน้าที่ดูแลรักษาดันไม้ และพื้นที่สีเขียวภายในโรงแรมเป็นประจำทุกวัน	-	รูปที่ 2-2 รูปที่ 2-3

รูปที่ 2-2 การดูแลรักษาต้นไม้ และพื้นที่สีเขียว

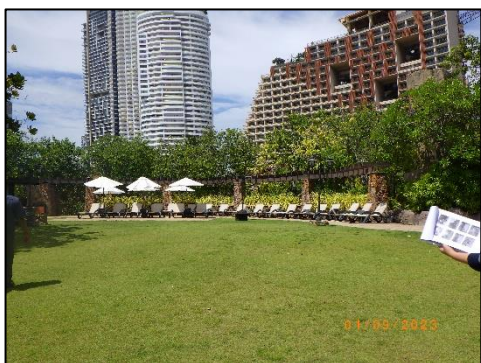
รูปที่ 2-3 พื้นที่สีเขียว

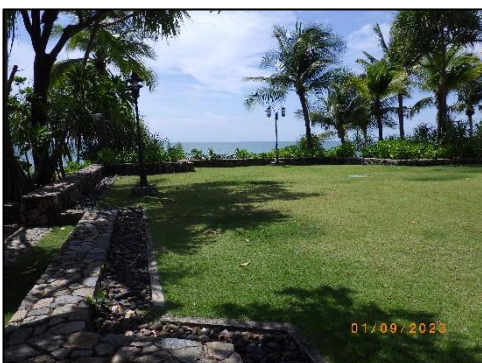
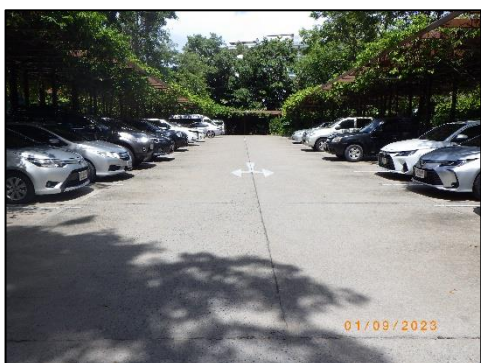
- ดูแลรักษาดถนน และที่จอดรถภายในโครงการให้อยู่ในสภาพดีอยู่เสมอ	- มีเจ้าหน้าที่ดูแลรักษาความสะอาดบริเวณถนน และลานจอดรถเป็นประจำทุกวัน	-	รูปที่ 2-4
2. แหล่งน้ำทะเล	- โครงการฯ ทำการต่อเชื่อมท่อน้ำเสียและน้ำฝนของโครงการเข้ากับระบบระบายน้ำของเมืองพัทยา	- มีการดำเนินการเชื่อมท่อน้ำเสีย และน้ำฝนของโครงการเข้ากับระบบระบายน้ำของเมืองพัทยา	-	รูปที่ 2-5 ภาคผนวก ค

รูปที่ 2-4 สภาพถนนและลานจอดรถ

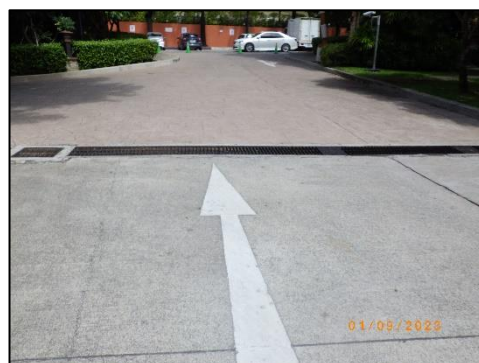
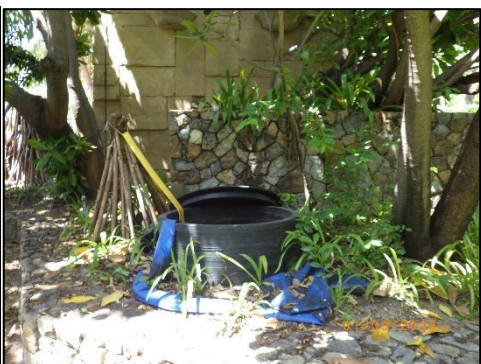
6. การบำบัดน้ำเสีย (ต่อ)	- ทำการเชื่อมต่อท่อระบายน้ำเสีย-น้ำทิ้งของโครงการกับระบบระบายน้ำของเมืองพัทยา	- โรงแรมได้รับอนุญาตให้เชื่อมต่อท่อระบายน้ำเสียเข้ากับระบบระบายน้ำของเมืองพัทยา	-	รูปที่ 2-5

รูปที่ 2-5 บ่อพักน้ำเสียและน้ำฝน ที่ต่อเข้ากับ
ระบบระบายน้ำของเมืองพัทยา

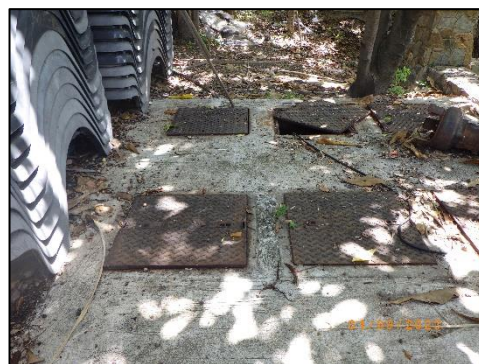
รูปที่ 2-6 บ่อพักน้ำเสีย

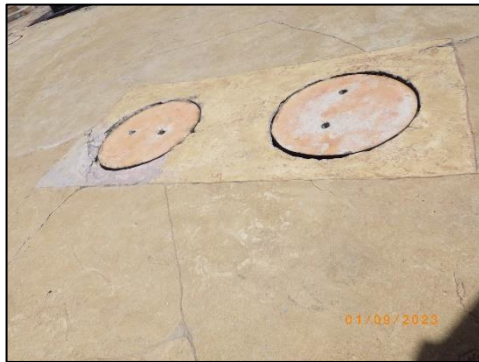
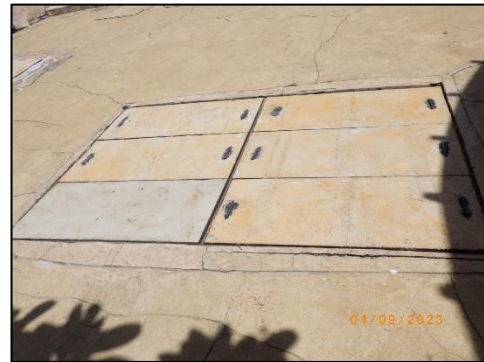
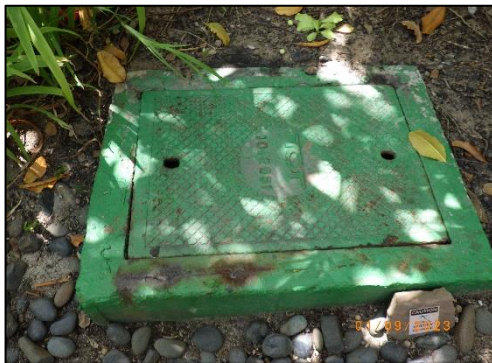
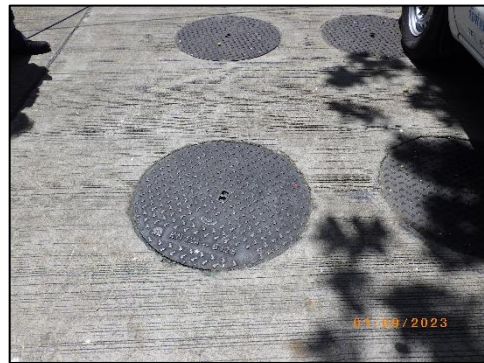
รูปที่ 2-7 บ่อบำบัดน้ำเสียเบื้องต้นบริเวณต่างๆ ของโรงแรม

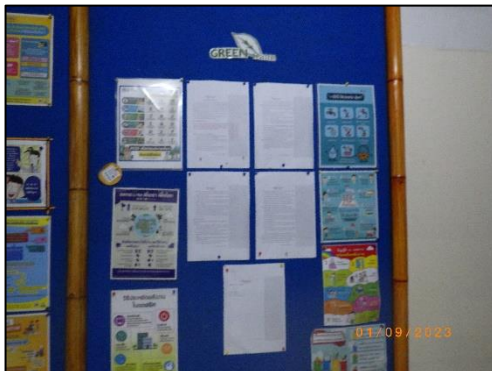
3. น้ำใช้	- รมรณรงค์ให้พนักงานโครงการ และผู้มาพักในโครงการร่วมมือกันประหยัดน้ำ อาทิ การติดป้ายเตือนในบริเวณห้องน้ำ-ห้องส้วม หรือการติดป้ายคำขวัญตามบอร์ดประชาสัมพันธ์ต่างๆ	- มีการติดป้ายคำขวัญบริเวณก๊อกน้ำ และจัดบอร์ดประชาสัมพันธ์เกี่ยวกับการประหยัดน้ำในบริเวณส่วนสำนักงานของโรงแรม	-	รูปที่ 2-8

รูปที่ 2-8 ป้ายและบอร์ดประชาสัมพันธ์
การรณรงค์ประหยัดน้ำ

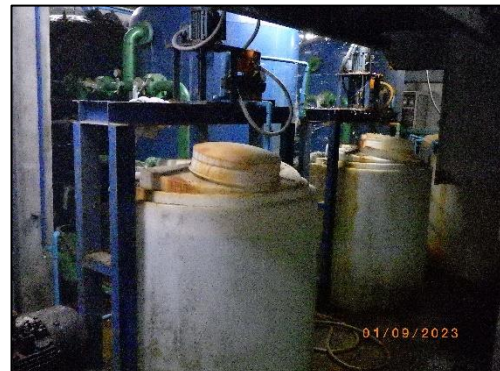
รูปที่ 2-9 ระบบน้ำบาดาล

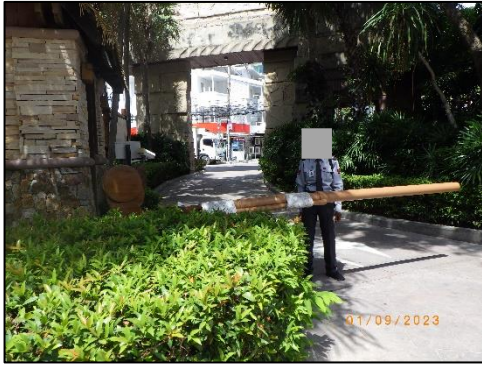
รูปที่ 2-18 เจ้าหน้าที่รักษาความปลอดภัย
บริเวณทางเข้า-ออกโครงการ (1)

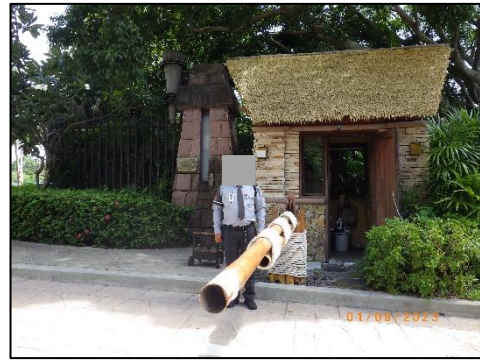
รูปที่ 2-19 เจ้าหน้าที่รักษาความปลอดภัย
บริเวณทางเข้า-ออกโครงการ (2)

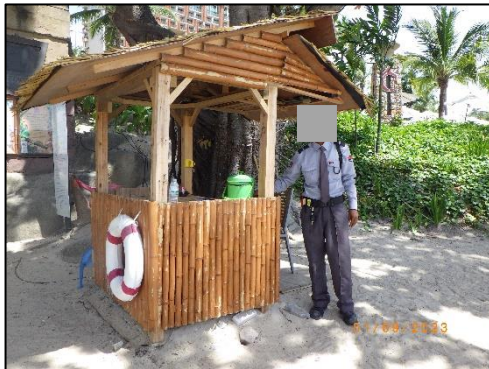
รูปที่ 2-20 เจ้าหน้าที่รักษาความปลอดภัย
บริเวณทางเข้า-ออกโครงการ (3)

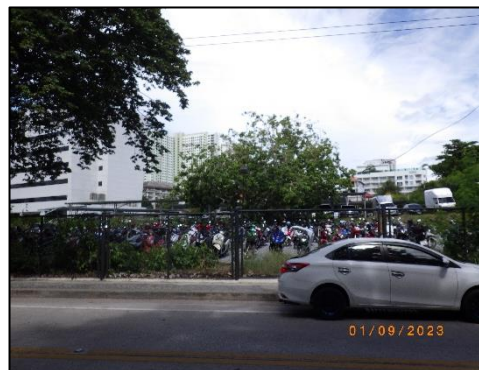
รูปที่ 2-21 ลานจอดรถพนักงาน
บริเวณซอยนาเกลือ 16/2

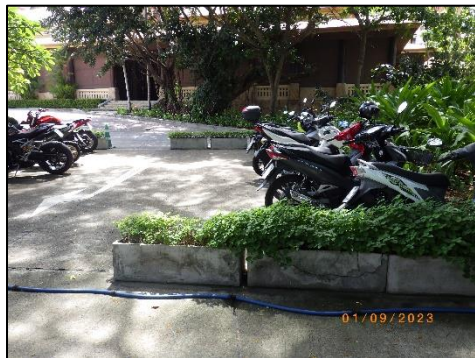
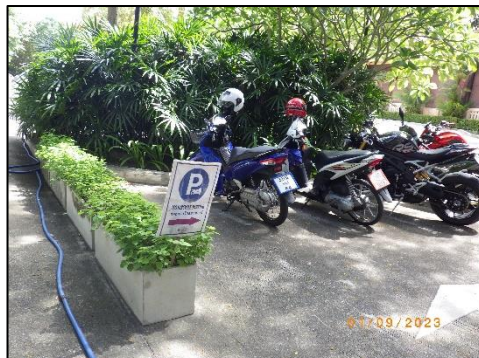
รูปที่ 2-22 ลานจอดรถพนักงานชั่วคราวภายในพื้นที่โครงการ

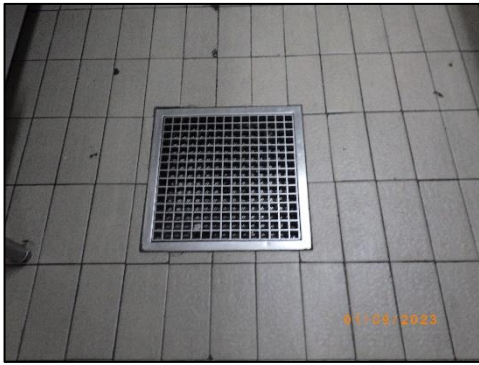
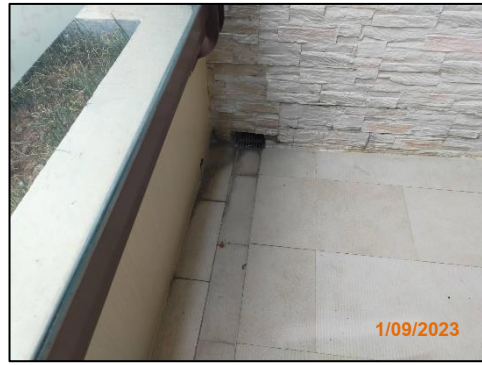
รูปที่ 2-24 รางระบายน้ำภายในอาคาร

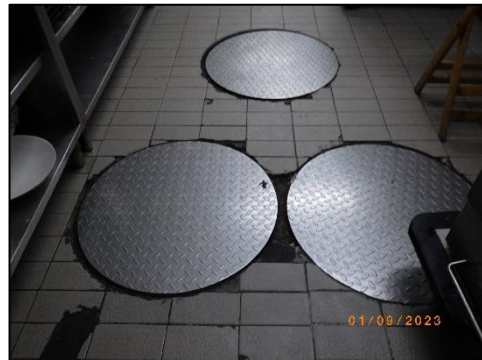
รูปที่ 2-26 บ่อตกไขมัน

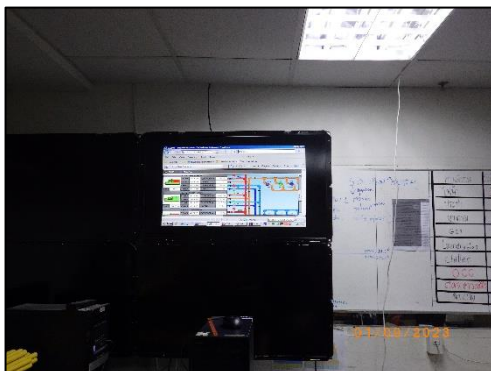
รูปที่ 2-27 อุปกรณ์ควบคุมระบบทำความเย็น

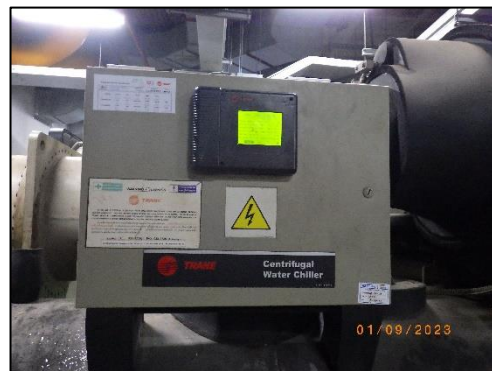
รูปที่ 2-28 ระบบทำความเย็น

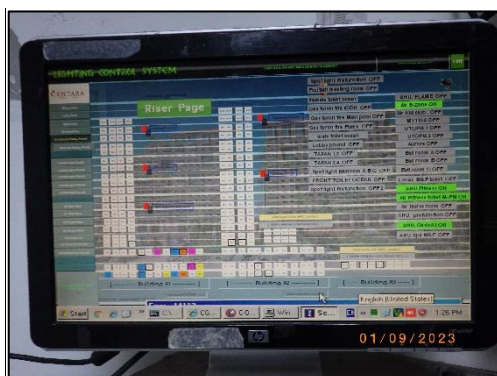
- ติดตั้งอุปกรณ์เปิด-ปิด ระบบแสงสว่างอัตโนมัติบริเวณพื้นที่ที่เป็นสาธารณะของโครงการ	- มีการติดตั้งอุปกรณ์เปิด-ปิด ระบบแสงสว่างอัตโนมัติบริเวณพื้นที่ที่เป็นสาธารณะของโครงการ	-	รูปที่ 2-29

รูปที่ 2-29 อุปกรณ์เปิด-ปิดระบบแสงสว่างอัตโนมัติ

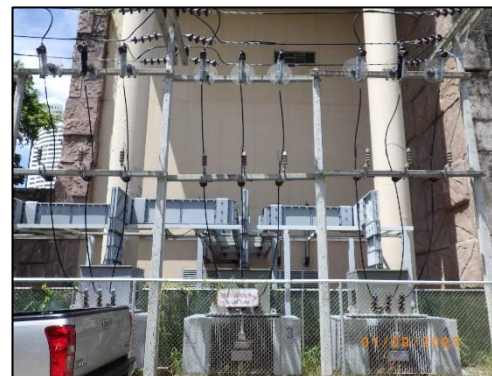
- ใช้หม้อแปลงไฟฟ้าประสิทธิภาพสูงที่มีค่าความสูญเสีย (Total Loss) ต่ำ	- มีการใช้หม้อแปลงไฟฟ้าประสิทธิภาพสูง และมีการตรวจสอบสภาพอยู่เสมอ โดยฝ่ายวิศวกรรมของโรงแรม	-	รูปที่ 2-30

รูปที่ 2-30 หม้อแปลงไฟฟ้า

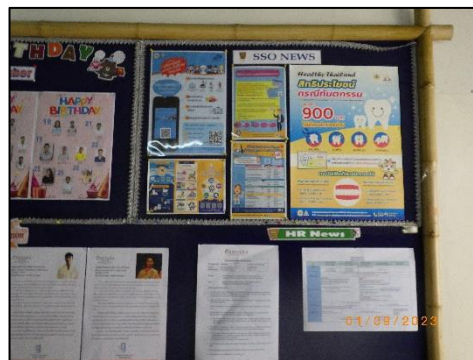
รูปที่ 2-32 การรณรงค์ประหยัดพลังงาน

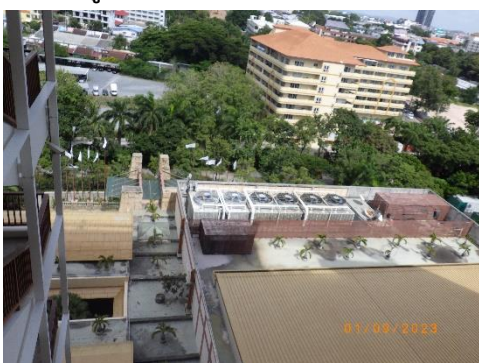
- ตำแหน่งของหอผึ่งเย็นต้องอยู่ห่างจากช่องเปิดของอาคาร เช่น ประตูและหน้าต่าง และช่องทางเข้า-ระบายลมของอาคารไม่น้อยกว่า 5 เมตร	- จัดให้อาคารหอผึ่งเย็นอยู่ห่างจากอาคารหลัก และระบบระบายอากาศจากอาคารมากกว่า 5 เมตร	-	รูปที่ 2-33

รูปที่ 2-33 อาคารหอผึ่งเย็น

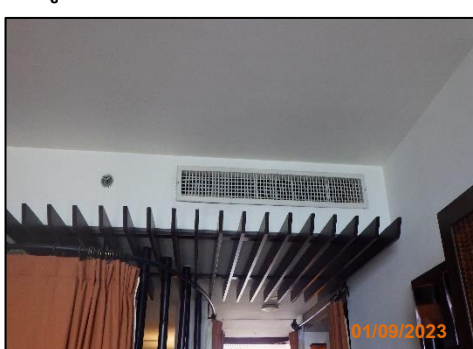
รูปที่ 2-34 ระบบระบายอากาศในห้องพัก

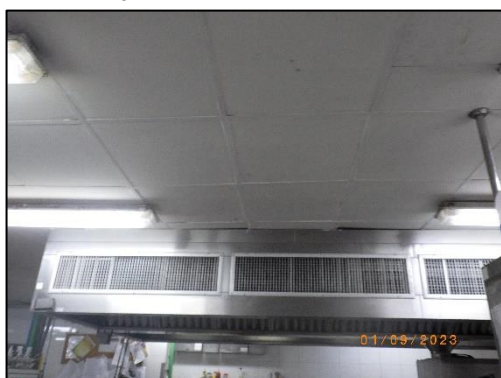
รูปที่ 2-35 ระบบระบายอากาศในอาคาร

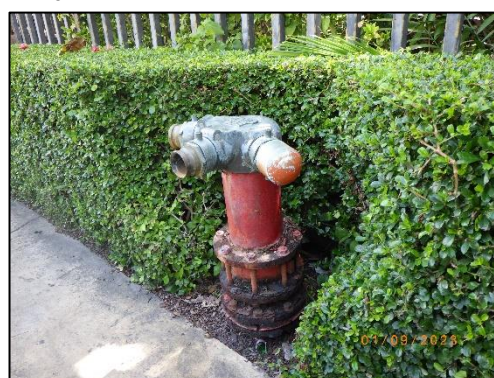
รูปที่ 2-36 หัวรับน้ำดับเพลิง

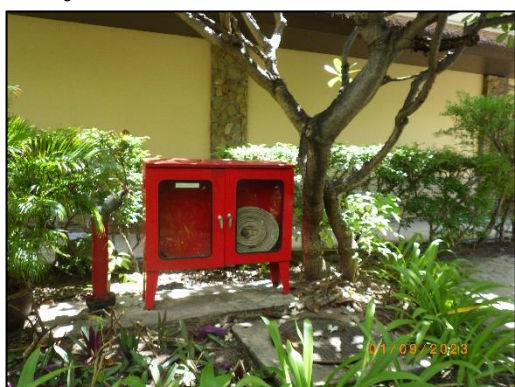
รูปที่ 2-37 ตู้เก็บอุปกรณ์ดับเพลิงภายนอกอาคาร

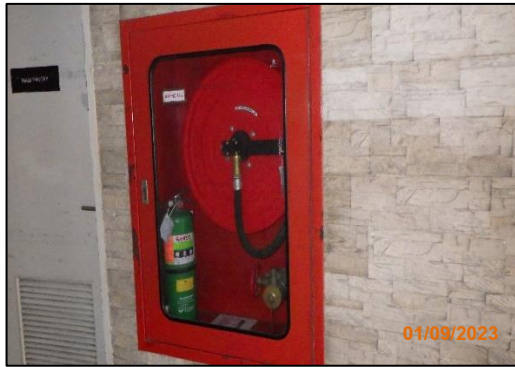
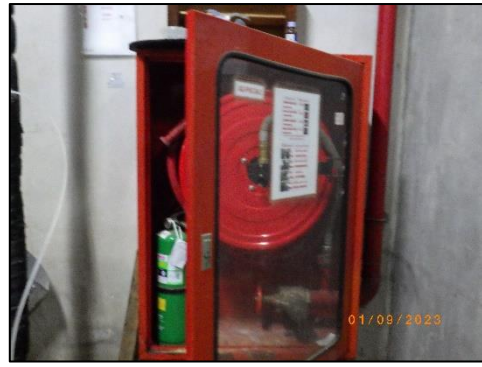
รูปที่ 2-38 ตู้เก็บอุปกรณ์ดับเพลิงภายในอาคาร

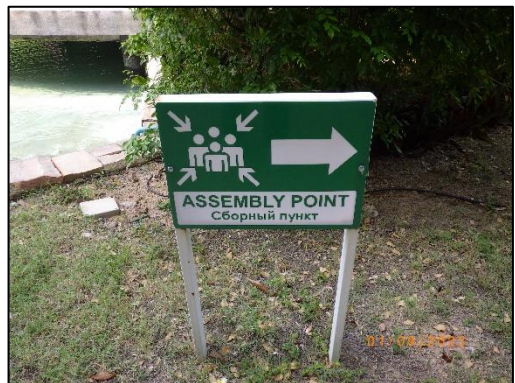
รูปที่ 2-39 จุดรวมพล

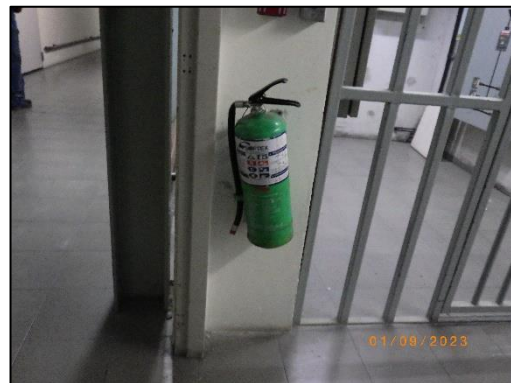
รูปที่ 2-40 ถังดับเพลิง

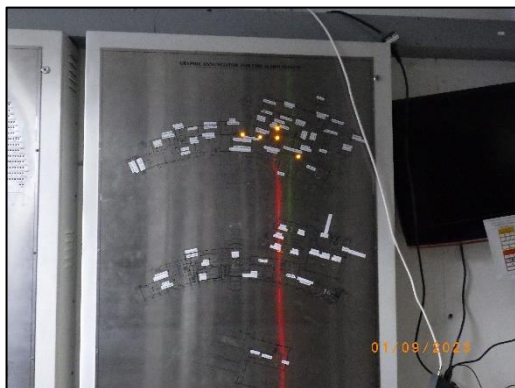
รูปที่ 2-41 ระบบหน้าจอ Control ระบบดับเพลิง

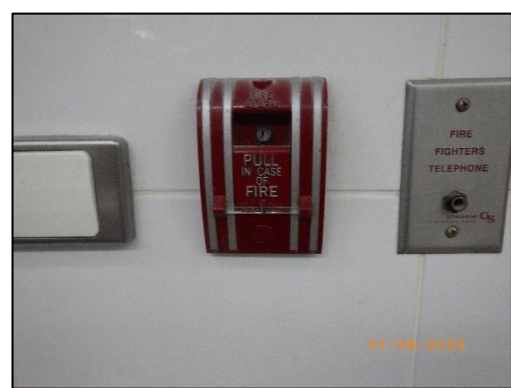
รูปที่ 2-42 สัญญาณแจ้งเหตุไฟไหม้

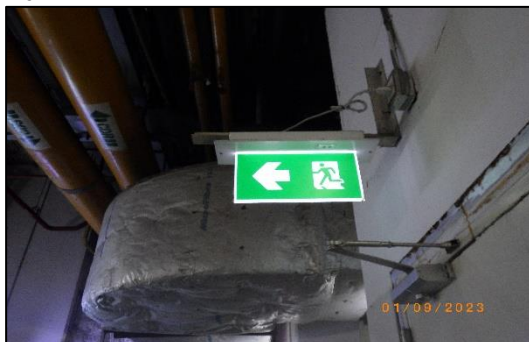
รูปที่ 2-43 ป้ายแสดงเส้นทางหนีไฟ

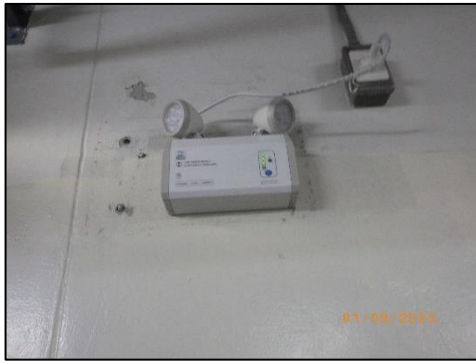
รูปที่ 2-45 ไฟฉุกเฉิน

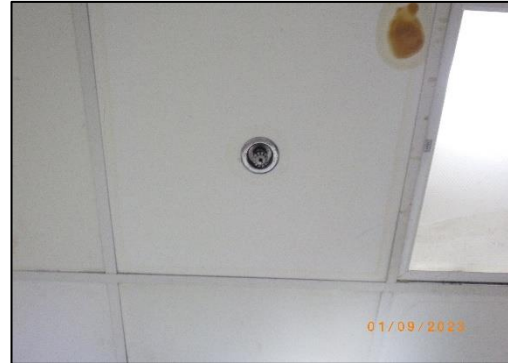
รูปที่ 2-46 หัวฉีดน้ำอัตโนมัติ

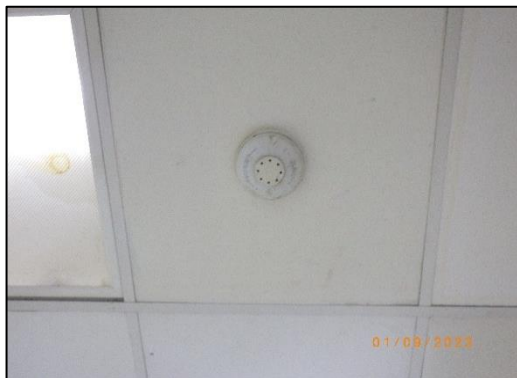
รูปที่ 2-47 อุปกรณ์ตรวจจับควัน

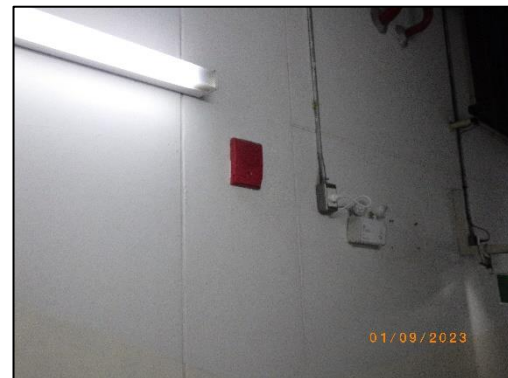
รูปที่ 2-48 ลำโพงประกาศเตือนเหตุฉุกเฉิน 4 ภาษา

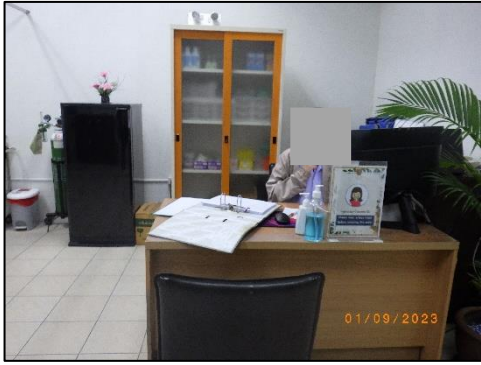
รูปที่ 2-53 พยาบาลประจำห้องพยาบาล

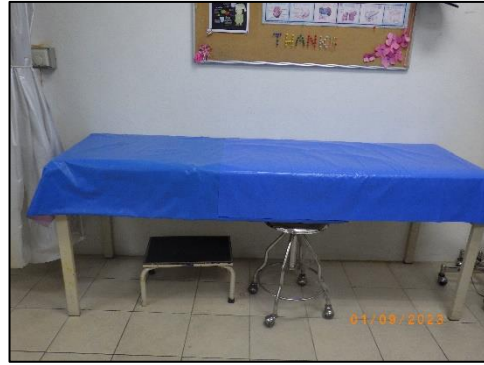
รูปที่ 2-54 เตียงตรวจรักษาพยาบาล

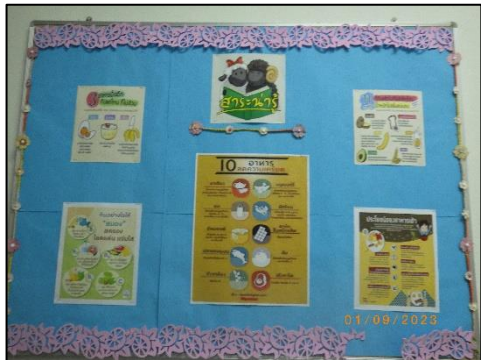
รูปที่ 2-55 บอร์ดประชาสัมพันธ์ความรู้ด้านสุขภาพ

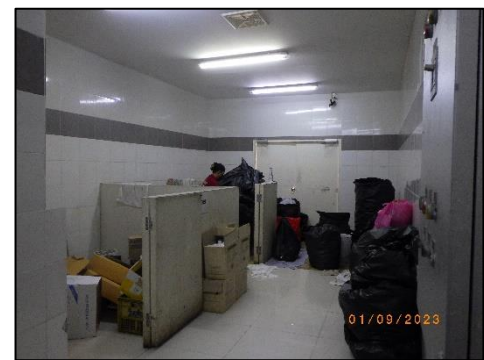
รูปที่ 2-56 ห้องพักรวมฝอยแห้งและขยะรีไซเคิล

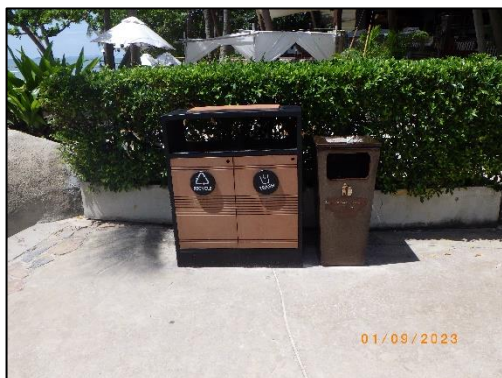
รูปที่ 2-59 ภาชนะรองรับมูลฝอยภายนอกอาคาร

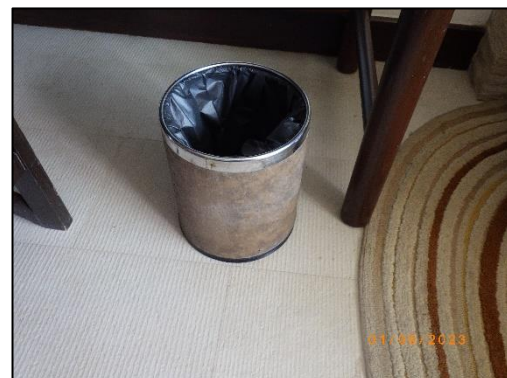
รูปที่ 2-60 ภาชนะรองรับมูลฝอยภายในห้องพัก

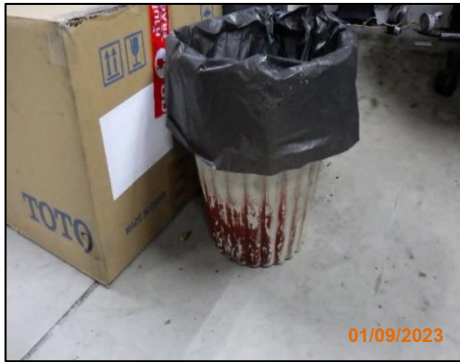
รูปที่ 2-61 ภาพขณะรองรับมูลฝอยภายในอาคาร

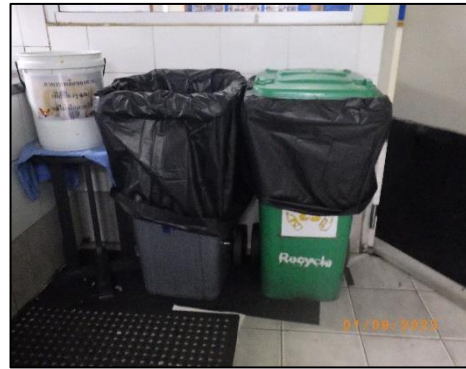
รูปที่ 2-62 ถังมูลฝอยแยกตามประเภทต่างๆ

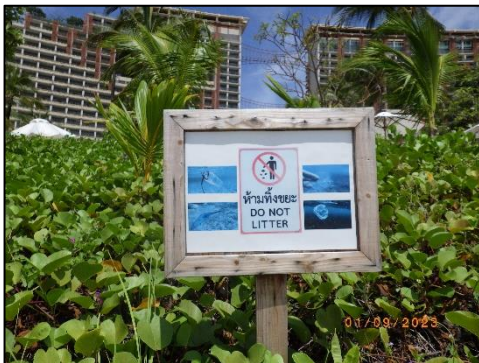
รูปที่ 2-63 ป้ายห้ามทิ้งขยะลงในทะเล

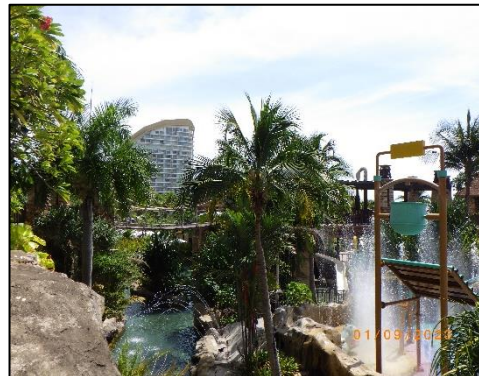
รูปที่ 2-64 บริเวณสวนน้ำ

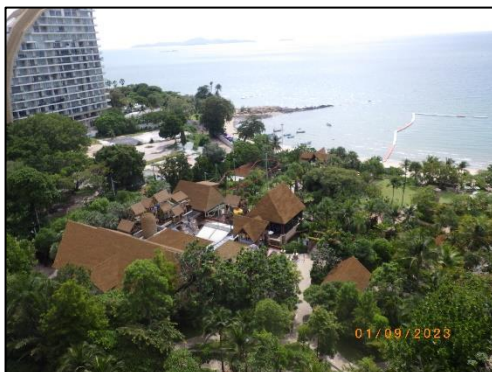
รูปที่ 2-65 บริเวณสระน้ำ และชายหาด

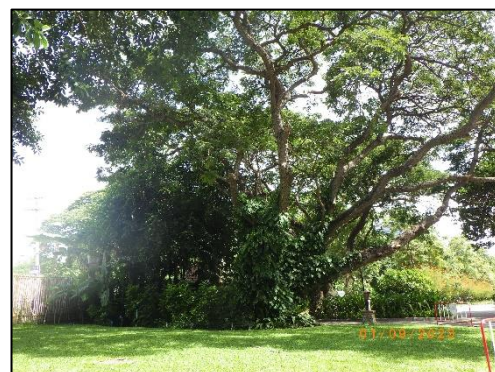
- พยายามอนุรักษ์พันธุ์ไม้เดิมให้ได้มากที่สุด โดยเฉพาะไม้ยืนต้นขนาดใหญ่ โดยเป็นต้นที่ไม่มีผลต่อโครงสร้างทางด้านวิศวกรรมของอาคารใหม่	- มีการอนุรักษ์พันธุ์ไม้เดิม โดยเฉพาะไม้ยืนต้นขนาดใหญ่ และมีการปลูกพันธุ์ไม้ท้องถิ่นภายในพื้นที่ของโครงการ	-	รูปที่ 2-66

รูปที่ 2-66 การอนุรักษ์ต้นไม้ขนาดใหญ่
และพันธุ์ไม้เดิมบริเวณส่วนต่างๆ ของโครงการ
