รายงานผลการปฏิบัติตามมาตรการป้องกันและแก้ไขผลกระทบสิ่งแวดล้อม  
และมาตรการติดตามตรวจสอบคุณภาพสิ่งแวดล้อม (ระยะดำเนินการ)  
โครงการ เคฟ ทาวน์ ชิฟท์  
ครั้งที่ 2/2566 (กรกฎาคม – ธันวาคม 2566)

รายงานผลการปฏิบัติตามมาตรการป้องกันและแก้ไขผลกระทบสิ่งแวดล้อม  
และมาตรการติดตามและตรวจสอบผลกระทบสิ่งแวดล้อม  
โครงการ เคพี ทาวน์ ชิฟท์ ของบริษัท เอทเทค คิว จำกัด

- ชื่อโครงการ โครงการ เคฟ ทาวน์ ชิฟท์
  - สถานที่ตั้ง เลขที่ 82 ถนนพหลโยธิน ตำบลคลองหนึ่ง อำเภอคลองหลวง จังหวัดปทุมธานี
  - ชื่อเจ้าของโครงการ บริษัท เอสเตท คิว จำกัด
- สถานที่ติดต่อ เลขที่ 82 ถนนพหลโยธิน ตำบลคลองหนึ่ง อำเภอคลองหลวง จังหวัดปทุมธานี  
โทร. 082 082 8314 E-mail: kaveshift@gmail.com
- จัดทำโดย บริษัท อีโค คอนซัลแทนท์ จำกัด
  - โครงการได้รับความเห็นชอบในรายงานการประเมินผลกระทบสิ่งแวดล้อม เมื่อตามหนังสือเลขที่ ทส 1010.5/15366 ลงวันที่ 1 พฤศจิกายน 2562
  - โครงการได้นำเสนอรายงานผลการปฏิบัติตามมาตรการฯ ครั้งสุดท้ายเมื่อรอบการส่งรายงานผลการปฏิบัติตามมาตรการฯ ฉบับเดือนมกราคม - มิถุนายน พ.ศ. 2566
- รายละเอียดโครงการ แสดงรายละเอียดโครงการในบทที่ 1

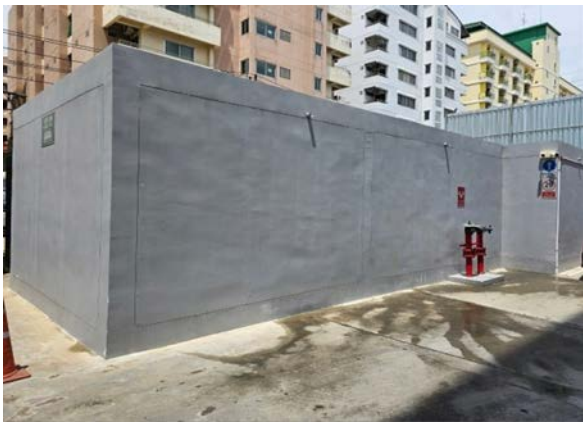
รูปที่ 2-1 รั้วรอบโครงการ

2. จัดให้มีรั้วรอบพื้นที่โครงการเพื่อกันขอบเขตพื้นที่อย่างชัดเจนและจัดให้มีกำแพงกันดินโดยรอบพื้นที่โครงการเพื่อป้องกันการพังทลายของดิน	- โครงการจัดให้มีการติดตั้งรั้วรอบพื้นที่โครงการสภาพมั่นคงแข็งแรง		รูปที่ 2-1

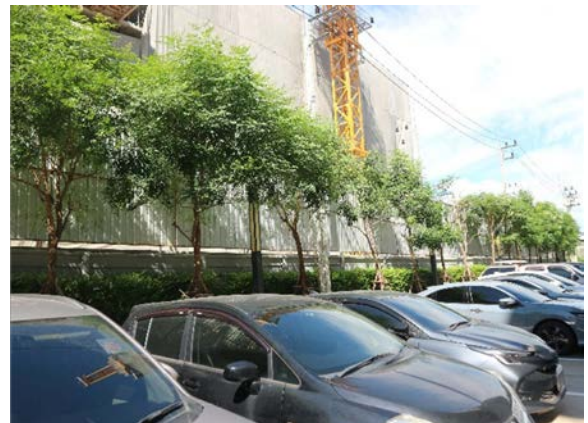
รูปที่ 2-2 ปลุกไม้ยืนต้น และหญ้าคลุมดินบริเวณรั้ว

3. จัดให้มีการปลูกไม้ยืนต้น ไม้พุ่ม ไม้คลุมดินภายในโครงการโดยเฉพาะบริเวณแนวเขตที่ดินเพื่อให้พืชช่วยยึดหน้าดิน	- โครงการจัดให้มีการปลูกไม้ยืนต้น และหญ้าคลุมดินบริเวณรั้วโดยรอบโครงการ		รูปที่ 2-2
<b>1.2 คุณภาพอากาศ</b> <b>1) ฝุ่นละออง</b>	1. ควบคุมความเร็วของรถภายในโครงการ เช่น บ้ายจำกัดความเร็ว สันหนูลดความเร็ว เพื่อไม่ให้เกิดการฟุ้งกระจายของฝุ่นบนผิวถนน	- โครงการได้ติดตั้งป้ายห้ามติดเครื่องยนต์ บ้ายจำกัดความเร็วไม่เกิน 20 กิโลเมตรต่อชั่วโมง ให้อยู่ในสภาพดีมองเห็นชัดเจน ไม่ลบลื่น และจัดให้มีสันหนูลดความเร็ว เพื่อลดการเกิดการฟุ้งกระจายของฝุ่น		รูปที่ 2-3 รูปที่ 2-4

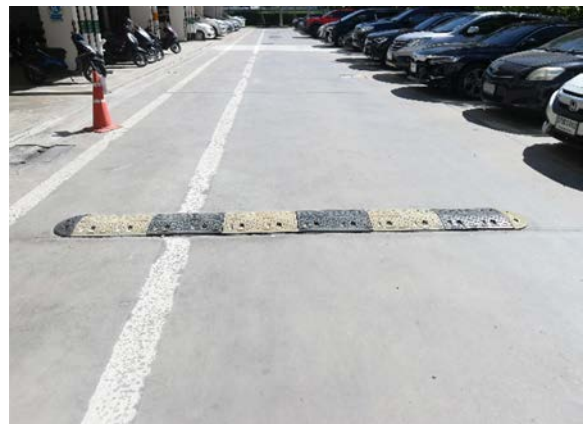
รูปที่ 2-4 สันนูนชะลอความเร็ว

3. ควบคุมความเร็วของรถภายในโครงการเช่นป้ายจำกัดความเร็ว สันนุนลดความเร็ว เพื่อไม่ให้เกิดการฟุ้งกระจายของฝุ่นบนผิวถนน	- โครงการได้ติดตั้งป้ายห้ามติดเครื่องยนต์ ป้ายจำกัดความเร็วไม่เกิน 20 กิโลเมตรต่อชั่วโมง ให้อยู่ในสภาพดีมองเห็นชัดเจน ไม่ลบเลือน และจัดให้มีสันนุนชะลอความเร็ว เพื่อลดการเกิดการฟุ้งกระจายของฝุ่น		รูปที่ 2-3 รูปที่ 2-4 รูปที่ 2-7

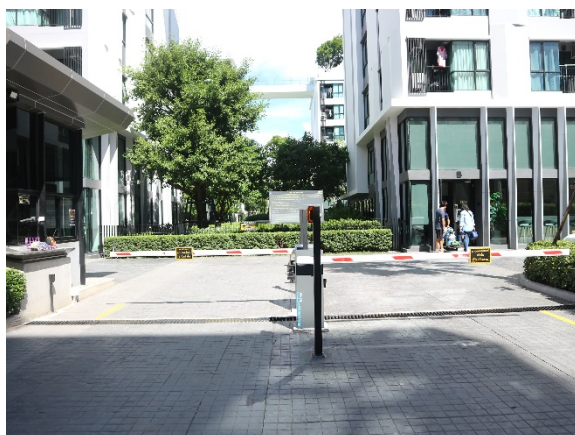
รูปที่ 2-5 ไฟฟ้าส่องสว่างบริเวณทางเข้า-ออกโครงการ

2. จัดทำป้ายและสัญลักษณ์จราจรบนพื้นทางให้ชัดเจน และไม่ก่อให้เกิดความสับสนของผู้ขับขี่ ทำให้การเคลื่อนตัวของรถในโครงการ และบริเวณทางเข้า-ออก โครงการสามารถทำได้อย่างดีและปลอดภัย	- โครงการจัดทำสัญลักษณ์จราจรบนพื้นทางสามารถมองเห็นได้ชัดเจน และการสัญจรของรถภายในโครงการเป็นแบบเดินรถทางเดียวเท่านั้น		รูปที่ 2-5

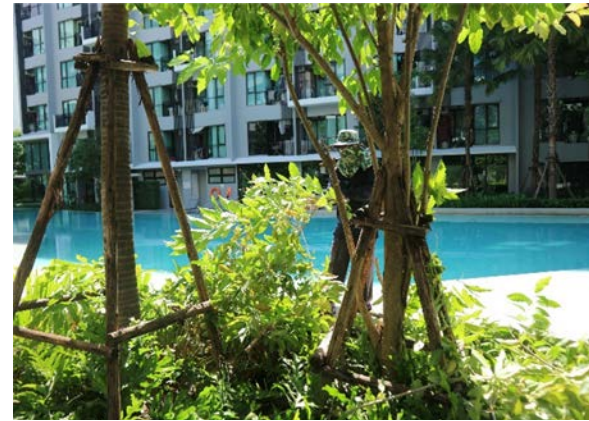
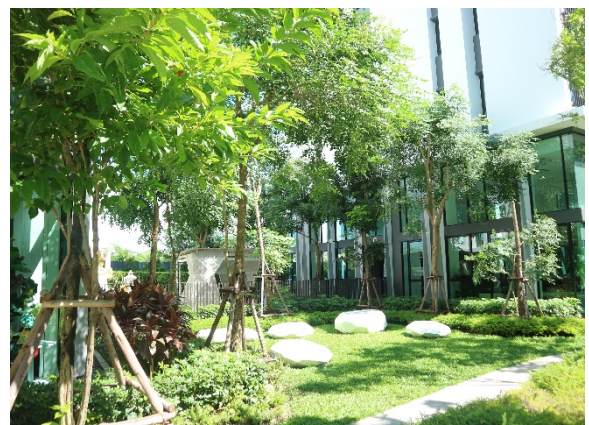
รูปที่ 2-8 พื้นที่สีเขียว

5. จัดให้มีพื้นที่สีเขียวบริเวณชั้น 1 และชั้นดาดฟ้าของอาคาร C ขนาดพื้นที่รวมทั้งสิ้น 3413.85 ตารางเมตร เพื่อให้ต้นไม้ดังกล่าวช่วยดูดซับมลพิษจากที่จอดรถของโครงการโดย พันธุ์ไม้ที่โครงการเลือกปลูกสามารถดูดซับก๊าซคาร์บอนมอนนอกไซด์ (CO2) เมื่อเทียบเป็นคาร์บอน (C) เพียงพอต่อปริมาณก๊าซคาร์บอนมอนนอกไซด์เมื่อเทียบเป็นคาร์บอน (C) ที่เกิดจากรถในโครงการ	- ทางโครงการได้จัดให้มีการปลูกไม้ยืนต้นบริเวณชั้น 1 และดาดฟ้าของอาคาร C เพื่อป้องกันการกระจายของมลพิษออกไปสู่พื้นที่ใกล้เคียง ปลูกต้นไม้โดยรอบแนวเขตที่ดินของโครงการจัดให้มีพื้นที่สีเขียว โดยปลูกไม้ยืนต้น อาทิเช่น อโศกอินเดีย บิบบ แคนา		รูปที่ 2-8

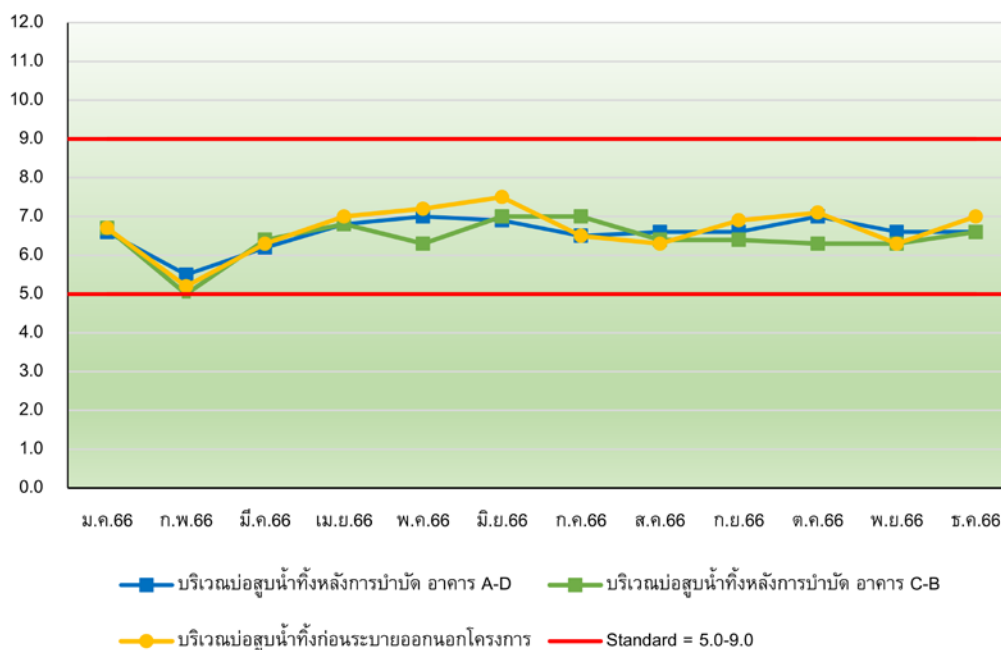
เมื่อเปรียบเทียบผลการตรวจวัดและวิเคราะห์คุณภาพน้ำทิ้ง ตั้งแต่เดือนมกราคม – ธันวาคม พ.ศ.2566 แสดงดังรูปที่ 3-6 ถึงรูปที่ 3-14 พบว่า คุณภาพน้ำทิ้งมีค่าเปลี่ยนแปลงไม่คงที่ ทั้งนี้ ขึ้นอยู่กับกิจกรรมการใช้น้ำของผู้เข้าพักอาศัยในแต่ละเดือน และปริมาณน้ำทิ้งที่เกิดขึ้น ทางโครงการมีการตรวจสอบระบบบำบัดน้ำเสียให้ทำงานได้ตลอดเวลาอย่างมีประสิทธิภาพและปรับปรุงแก้ไข เพื่อให้คุณภาพน้ำมีค่าอยู่ในเกณฑ์มาตรฐานอยู่เสมอ

รูปที่ 3-6 กราฟเปรียบเทียบผลการตรวจวิเคราะห์ค่าความเป็นกรด-ด่าง (pH)

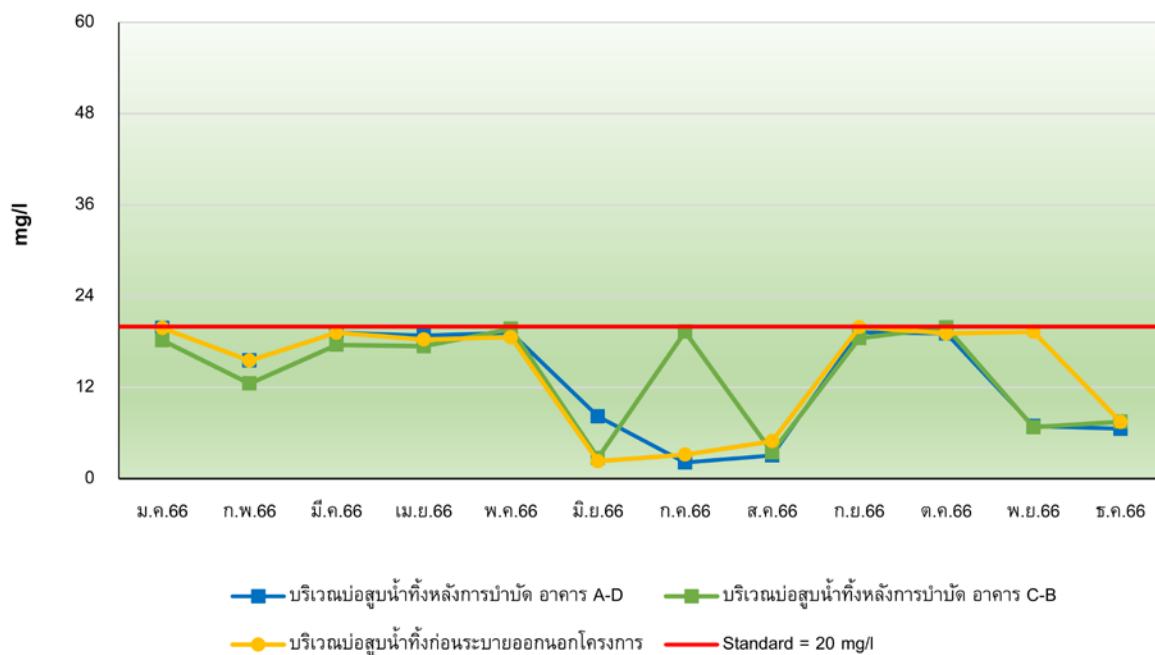
รูปที่ 3-7 กราฟเปรียบเทียบผลการตรวจวิเคราะห์ปริมาณบีโอดี (Biochemical Oxygen Demand)

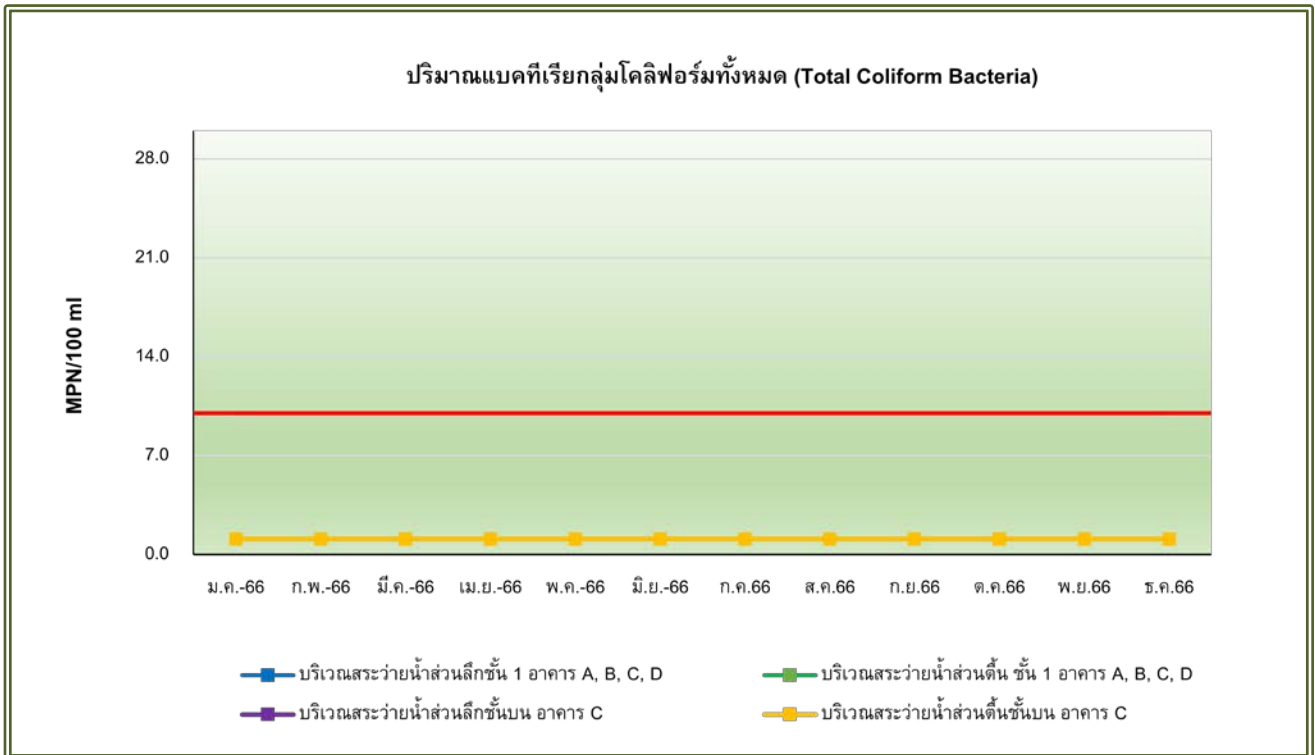
เมื่อเปรียบเทียบผลการตรวจวัดและวิเคราะห์คุณภาพน้ำสระว่ายน้ำ ตั้งแต่เดือนเดือนมกราคม - ธันวาคม พ.ศ.2566 แสดงดังรูปที่ 3-19 ถึงรูปที่ 3-20 พบว่า คุณภาพน้ำสระว่ายน้ำมีค่าเปลี่ยนแปลงไม่คงที่ ซึ่งทางโครงการมีการตรวจสอบหาสาเหตุ และปรับปรุงแก้ไขอยู่เสมอเพื่อลดค่าความสกปรกของน้ำสระว่ายน้ำให้อยู่ในเกณฑ์ที่มาตรฐานกำหนด

รูปที่ 3-18 กราฟเปรียบเทียบผลการตรวจวัดและวิเคราะห์ปริมาณแบคทีเรียกลุ่มโคลิฟอร์มทั้งหมด (Total Coliform Bacteria) ระหว่างเดือนมกราคม - ธันวาคม 2566

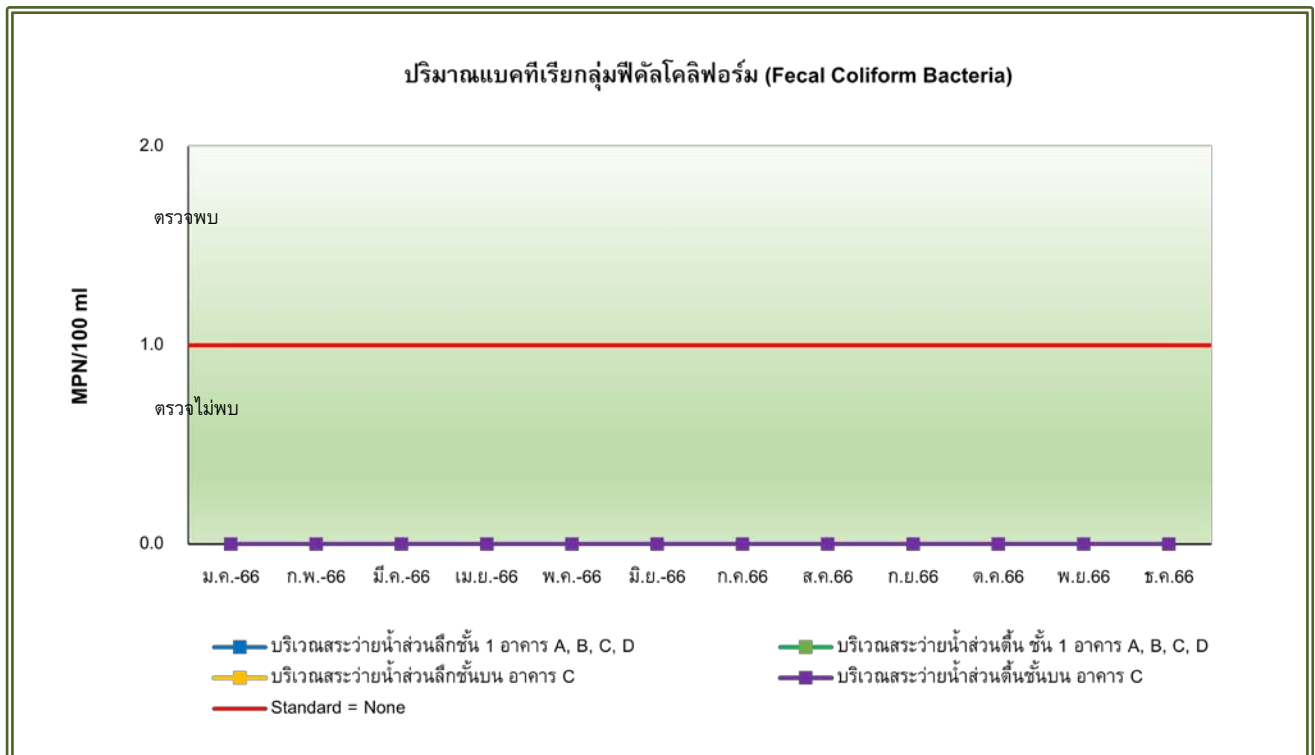
รูปที่ 3-19 กราฟเปรียบเทียบผลการตรวจวัดและวิเคราะห์ปริมาณแบคทีเรียกลุ่มฟีคัลโคลิฟอร์ม (Fecal Coliform Bacteria) ระหว่างเดือนมกราคม - ธันวาคม 2566
