รายงานผลการปฏิบัติตามมาตรการป้องกันและแก้ไขผลกระทบสิ่งแวดล้อม
และมาตรการติดตามตรวจสอบคุณภาพสิ่งแวดล้อม (ระยะดำเนินการ)
โครงการ The Sky 25 ของบริษัท สกาย เรสซิเดนซ์ จำกัด
ครั้งที่ 2/2566 (กรกฎาคม – ธันวาคม 2566)

จัดทำโดย
บริษัท อีโค คอนซัลแทนท์ จำกัด

วันที่ 16 เดือนมกราคม พ.ศ. 2567

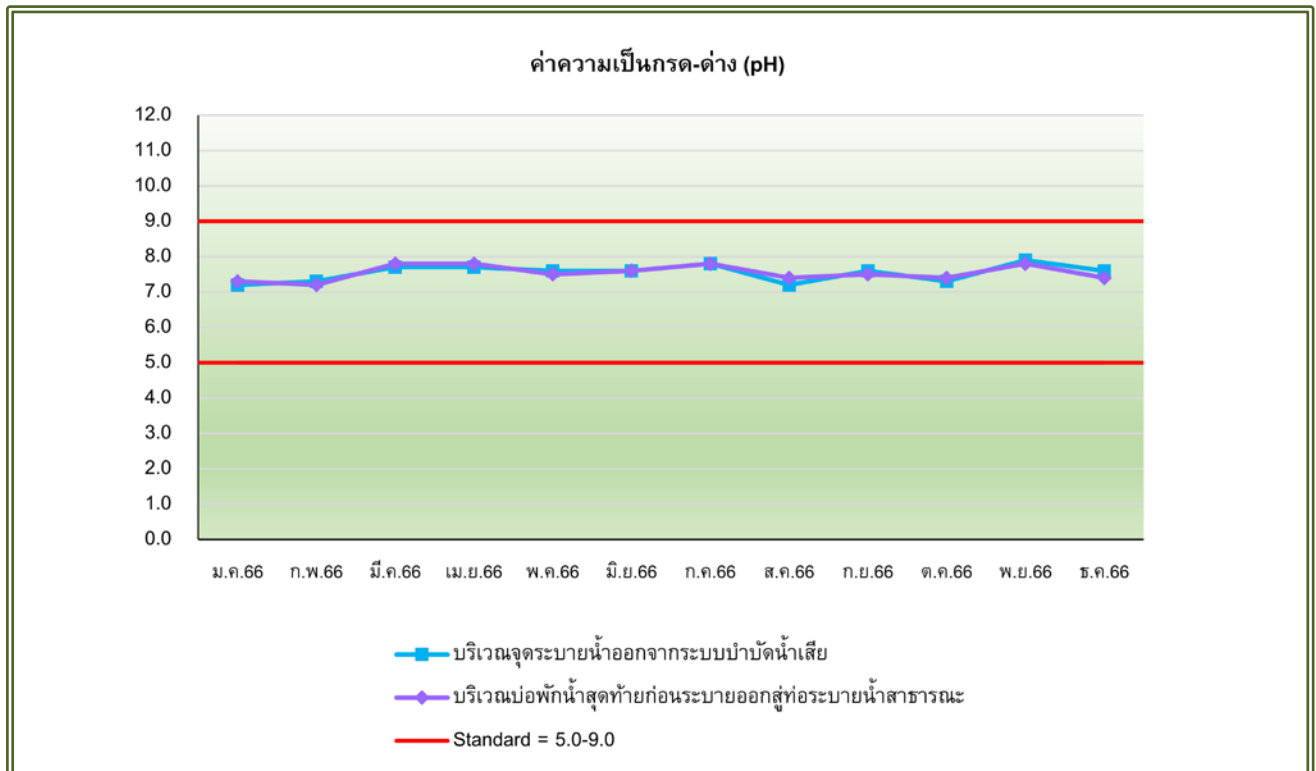
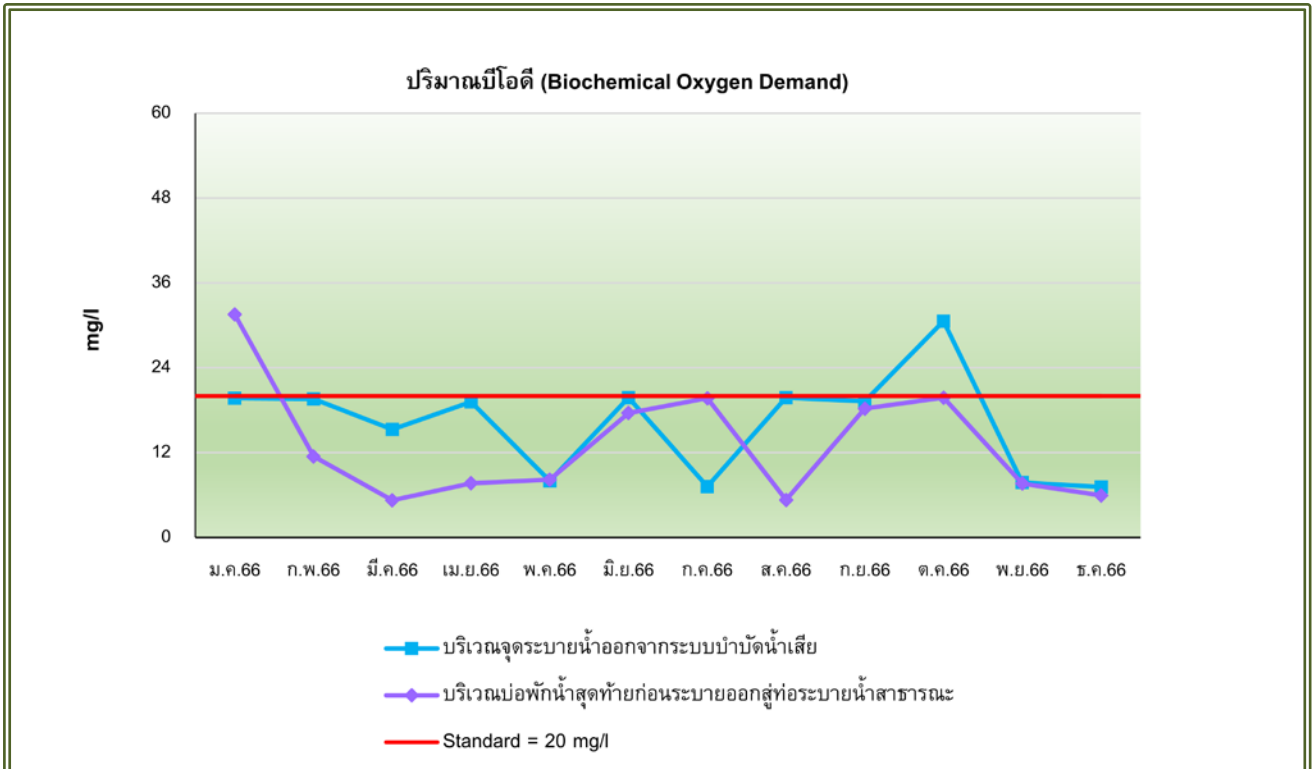
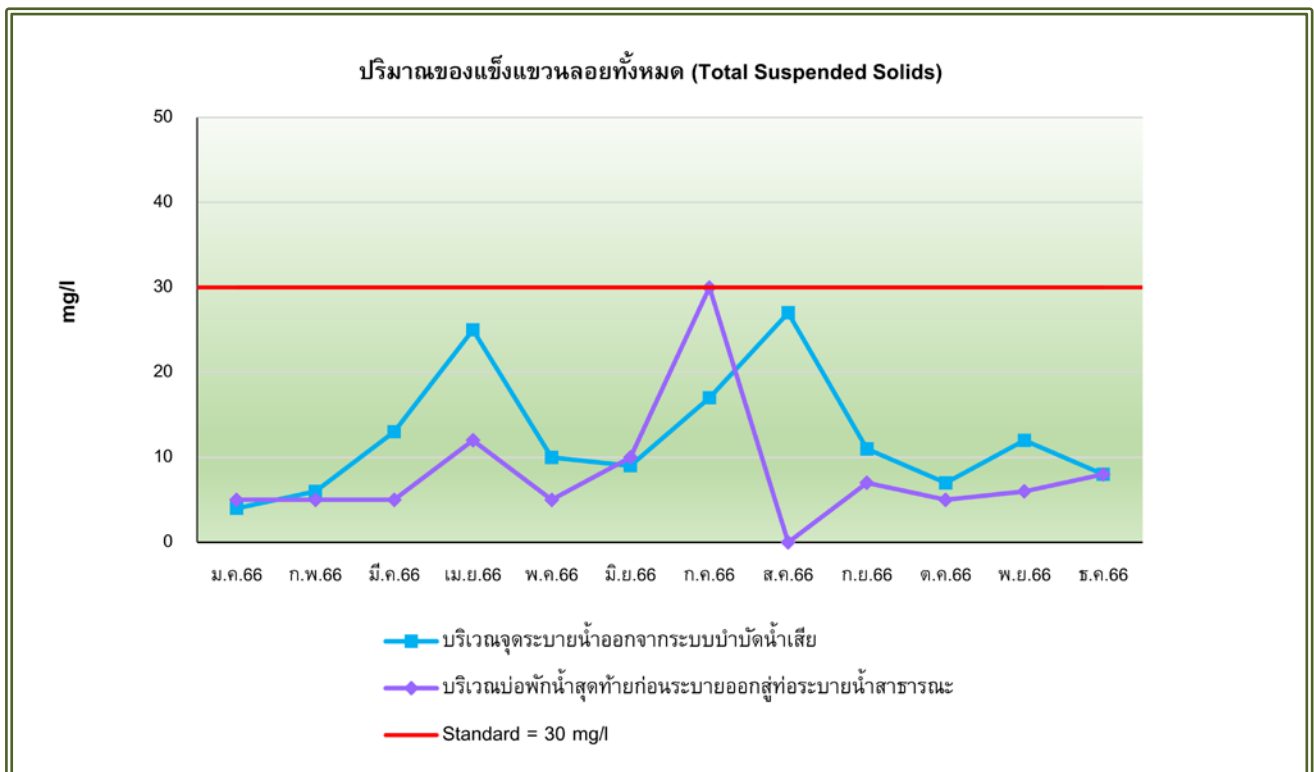
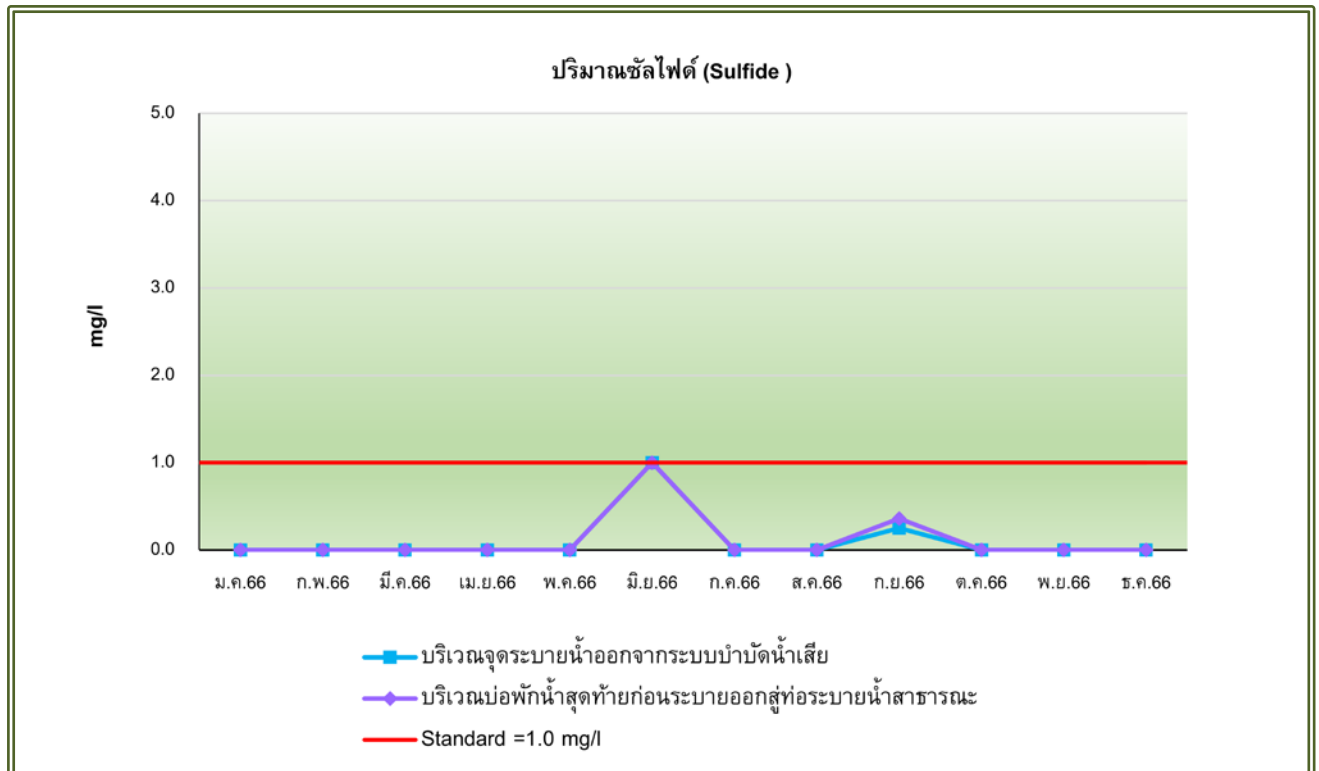
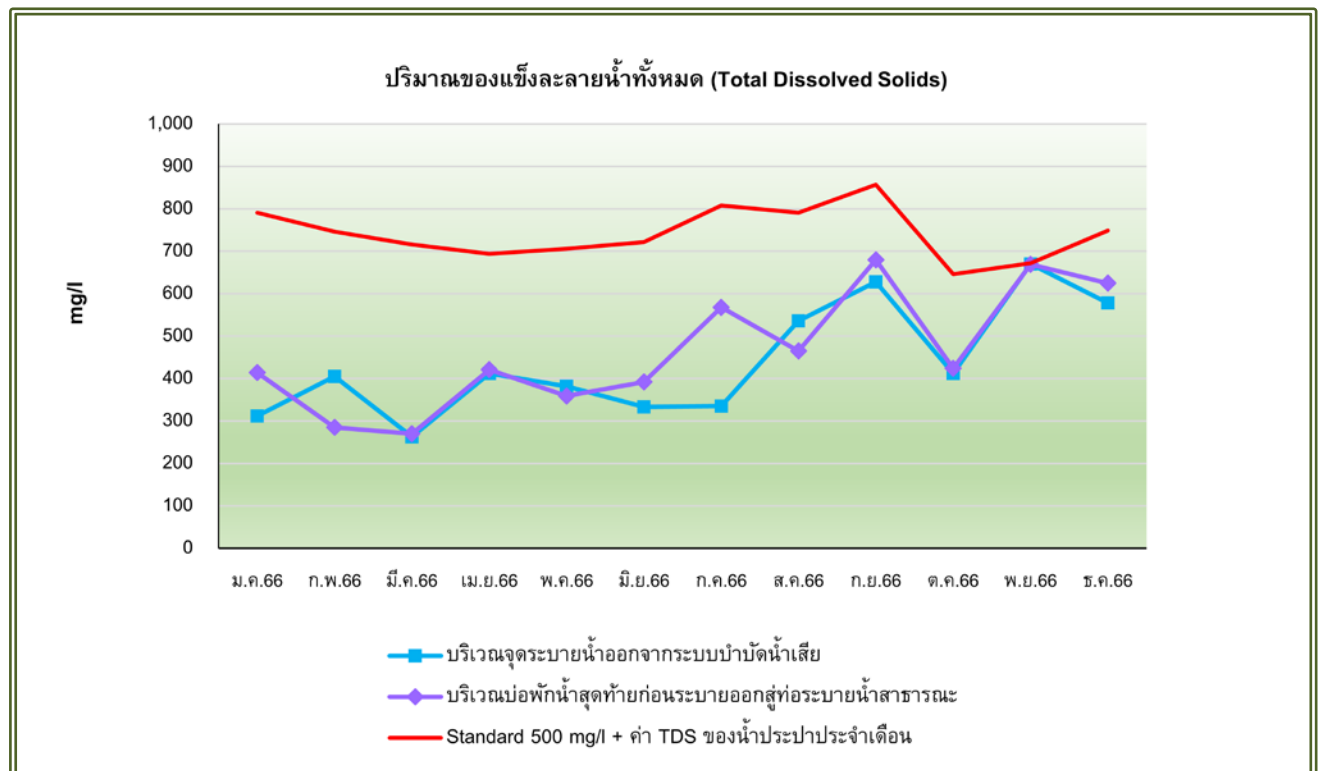
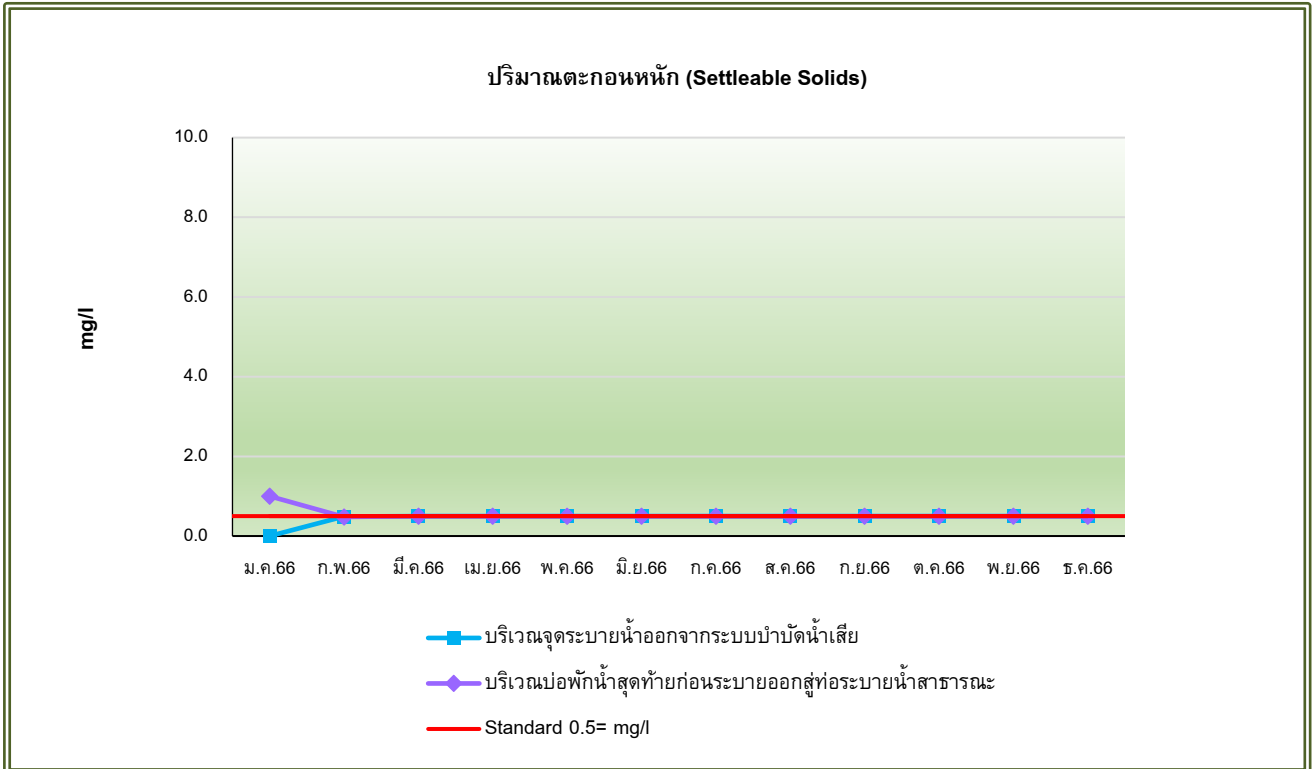
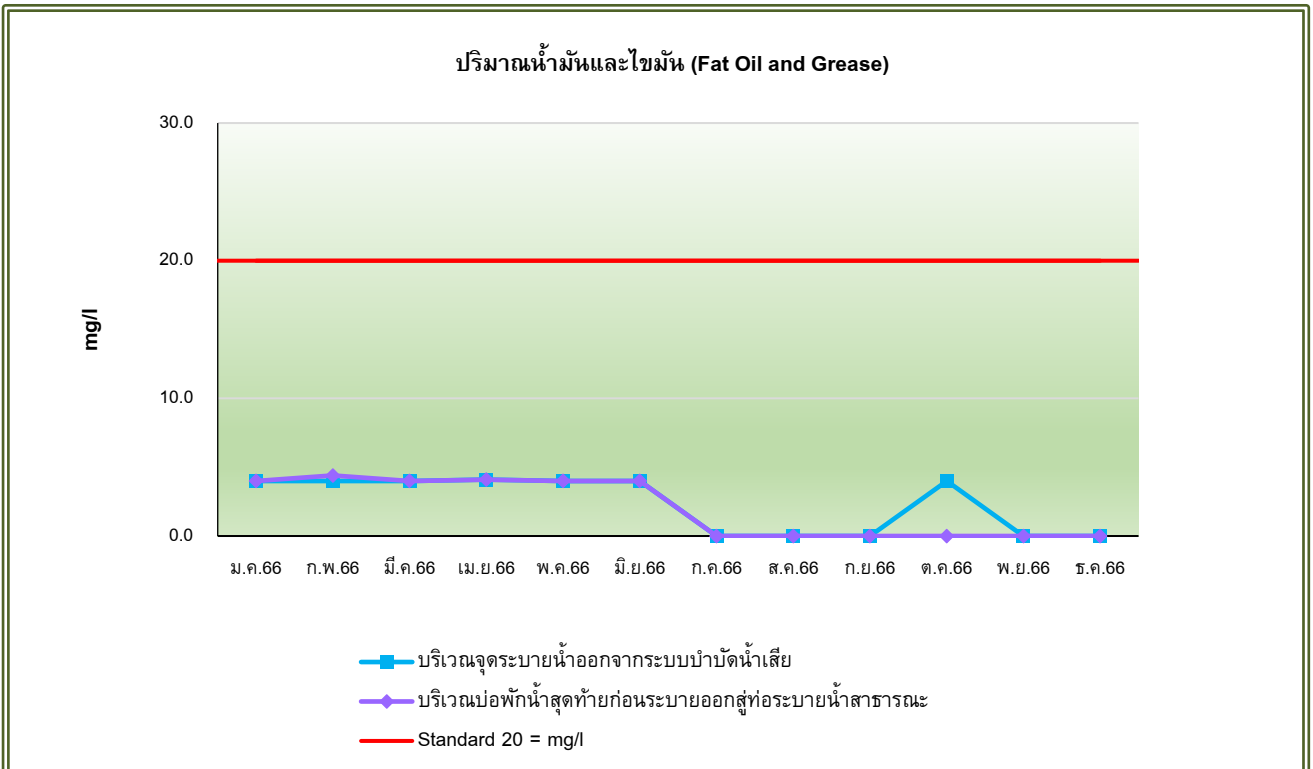
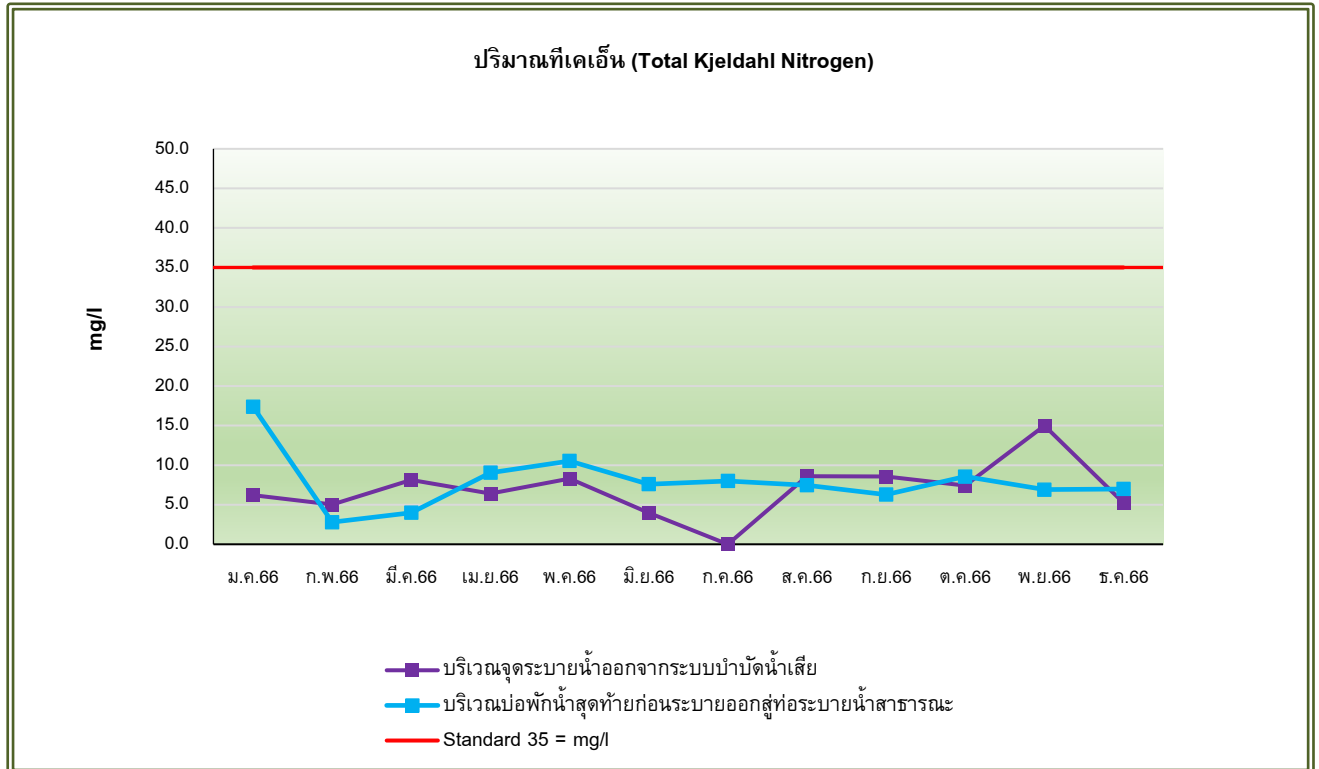
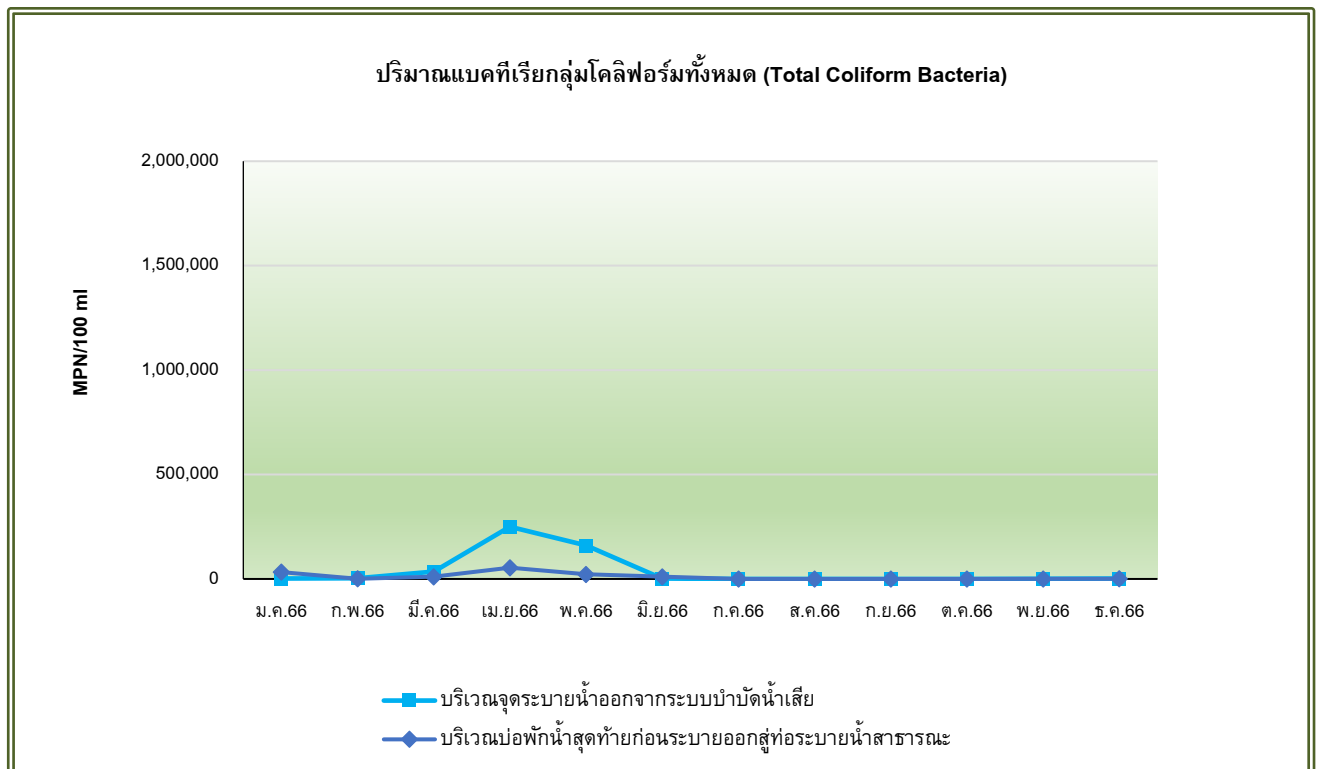
เมื่อเปรียบเทียบผลการตรวจวัดและวิเคราะห์คุณภาพน้ำทิ้ง ตั้งแต่เดือนมกราคม – ธันวาคม พ.ศ.2566 แสดงดังรูปที่ 3-6 ถึงรูปที่ 3-14 พบว่า คุณภาพน้ำทิ้งมีค่าเปลี่ยนแปลงไม่คงที่ ทั้งนี้ ขึ้นอยู่กับกิจกรรมการใช้น้ำของผู้เข้าพักอาศัยในแต่ละเดือน และปริมาณน้ำทิ้งที่เกิดขึ้น ทางโครงการมีการตรวจสอบระบบบำบัดน้ำเสียให้ทำงานได้ตลอดเวลาอย่างมีประสิทธิภาพ และปรับปรุงแก้ไข เพื่อให้คุณภาพน้ำมีค่าอยู่ในเกณฑ์มาตรฐานอยู่เสมอ

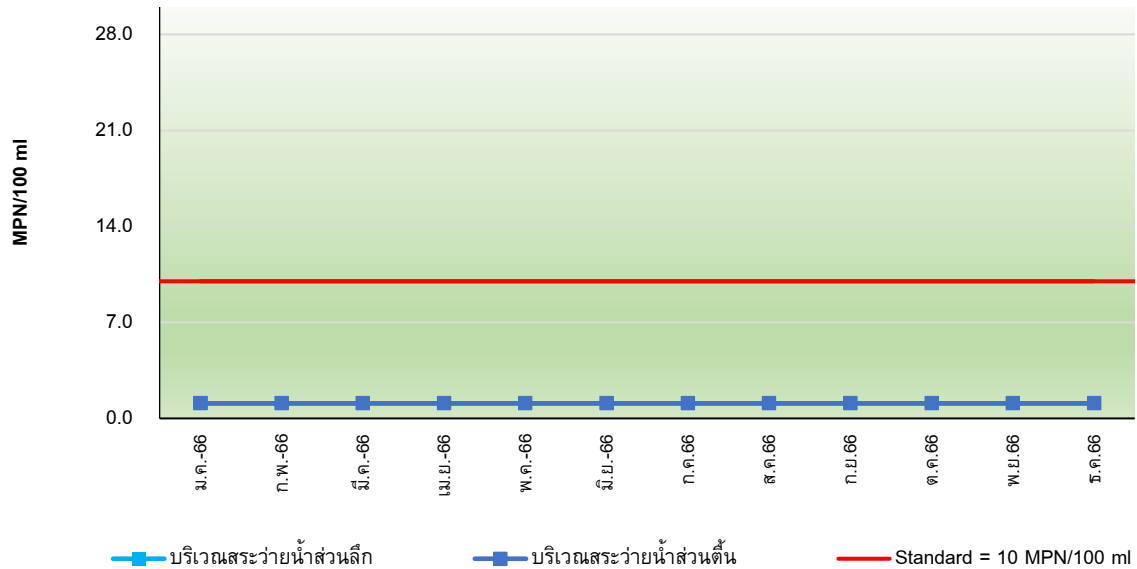
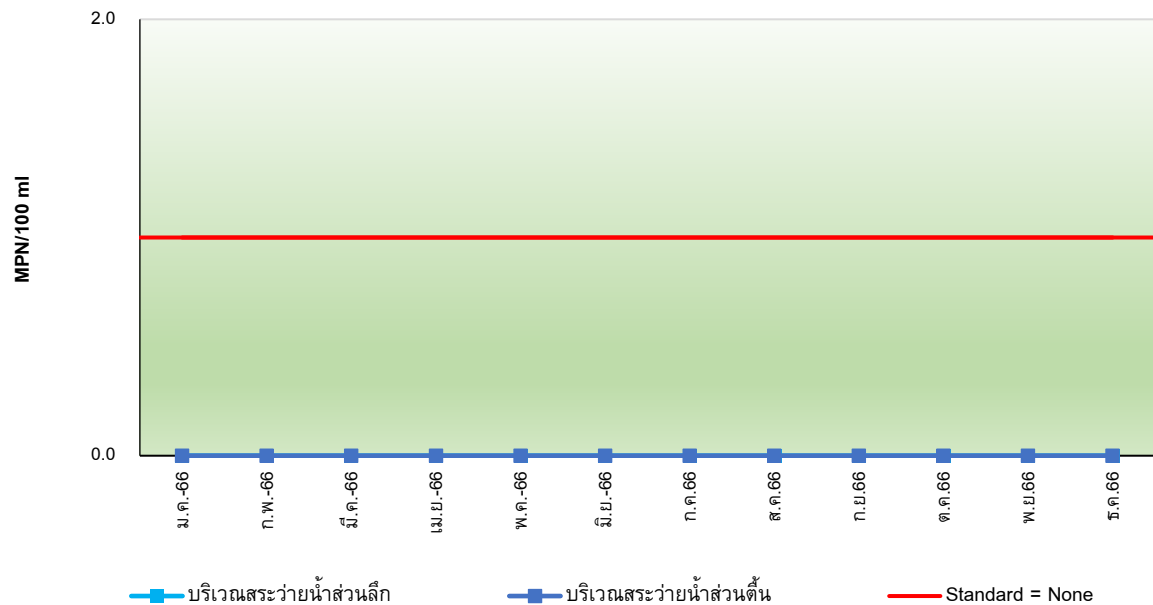
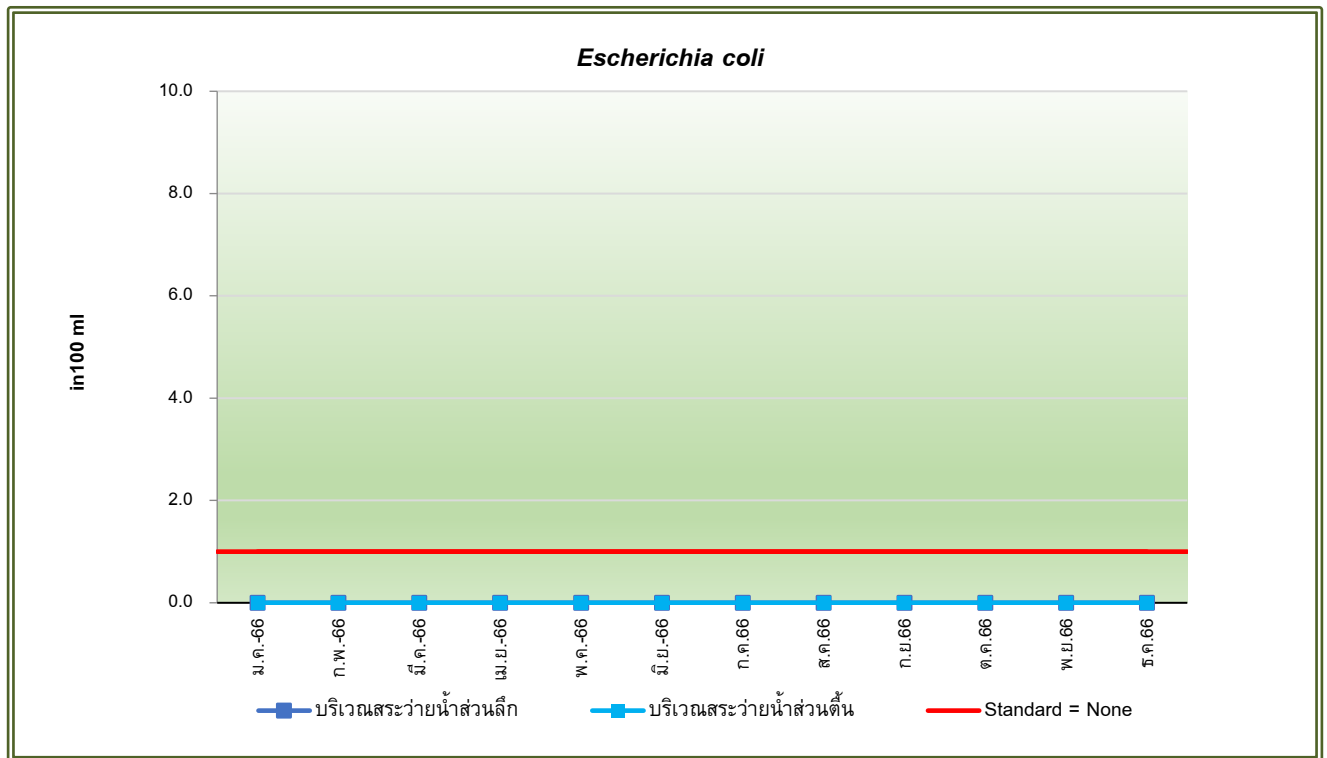
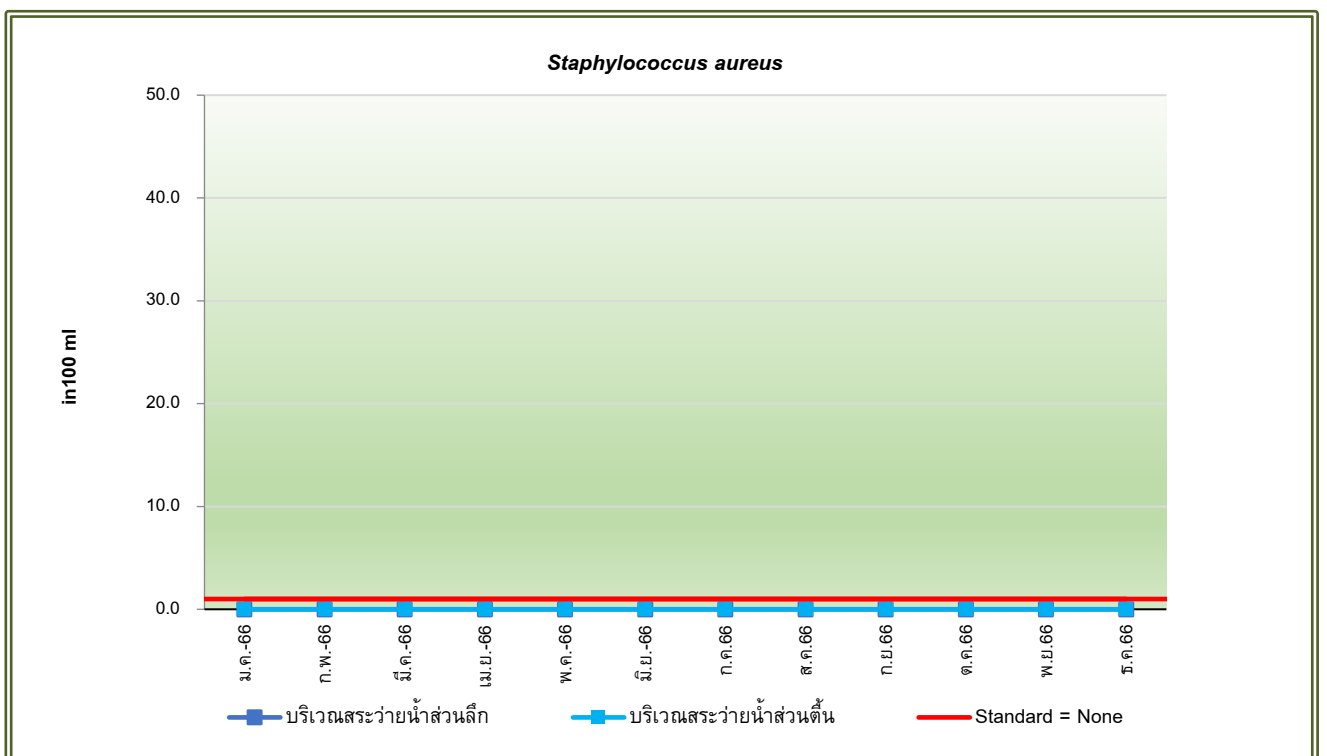
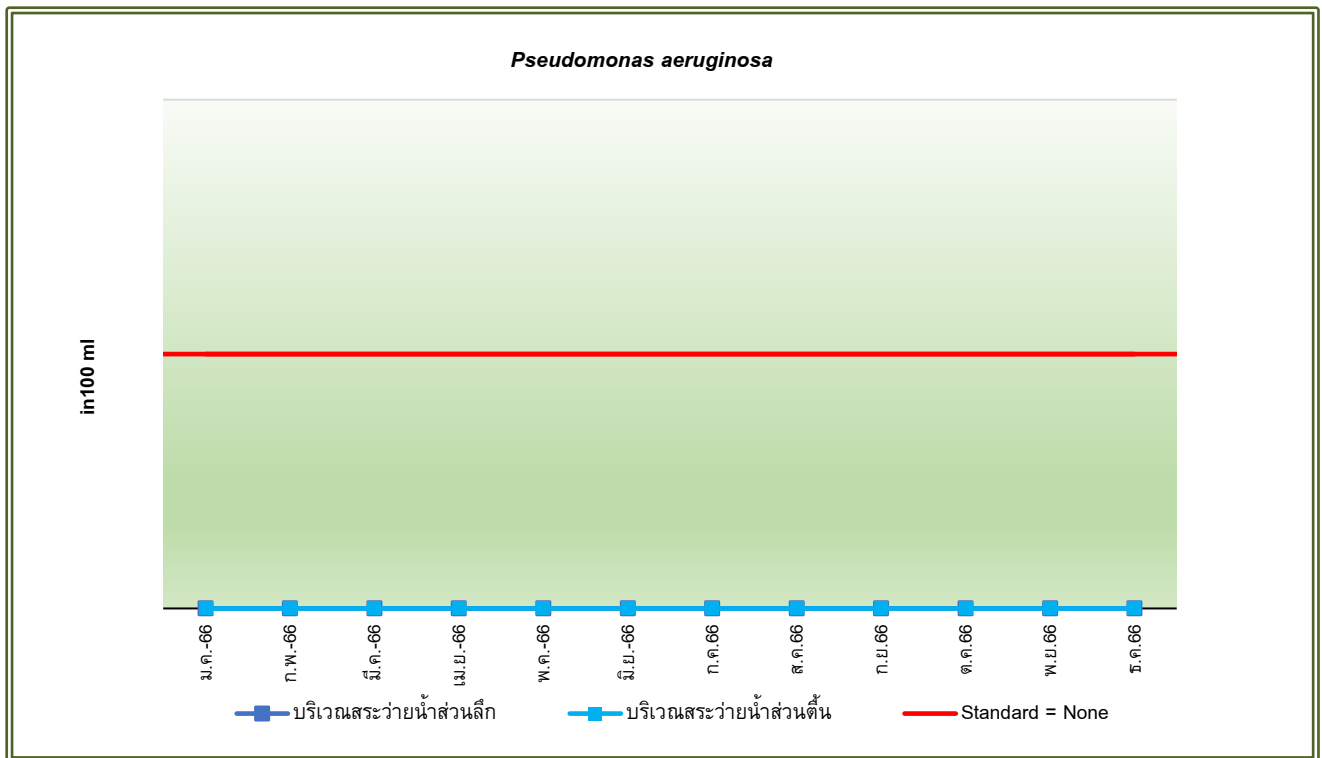
เมื่อเปรียบเทียบผลการตรวจวัดและวิเคราะห์คุณภาพน้ำสระว่ายน้ำ ตั้งแต่เดือนเดือนมกราคม – ธันวาคม พ.ศ.2566 แสดงดังรูปที่ 3-17 ถึงรูปที่ 3-21 พบว่า คุณภาพน้ำสระว่ายน้ำมีค่าเปลี่ยนแปลงไม่คงที่ ซึ่งทางโครงการมีการตรวจสอบหาสาเหตุ และปรับปรุงแก้ไขอยู่เสมอเพื่อลดค่าความสกปรกของน้ำสระว่ายน้ำให้อยู่ในเกณฑ์ที่มาตรฐานกำหนด
