นิติบุคคลอาคารชุดไอวี ทองหล่อ

รายงานผลการปฏิบัติตามมาตรการป้องกันและแก้ไขผลกระทบสิ่งแวดล้อม
และมาตรการติดตามตรวจสอบคุณภาพสิ่งแวดล้อม (ระยะดำเนินการ)
โครงการไอวี ทองหล่อ

ฉบับที่ 2/2566 ระหว่างเดือนกรกฎาคม-ธันวาคม พ.ศ. 2566

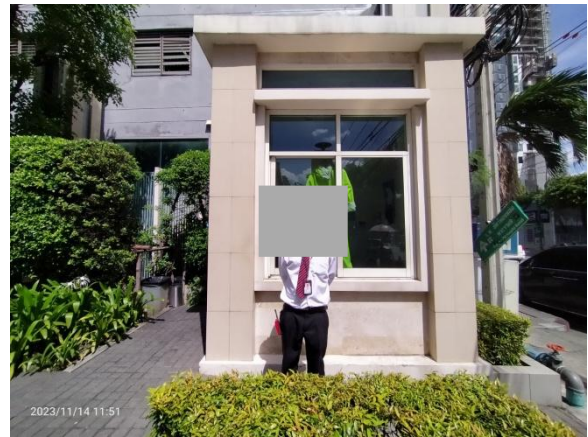
รูปที่ 2-2 เจ้าหน้าที่อำนวยความสะดวก บริเวณ
ทางเข้า-ออก

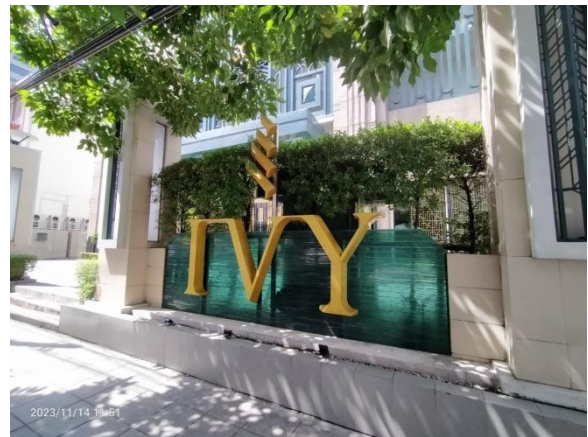
รูปที่ 2-4 ป้ายชื่อโครงการ

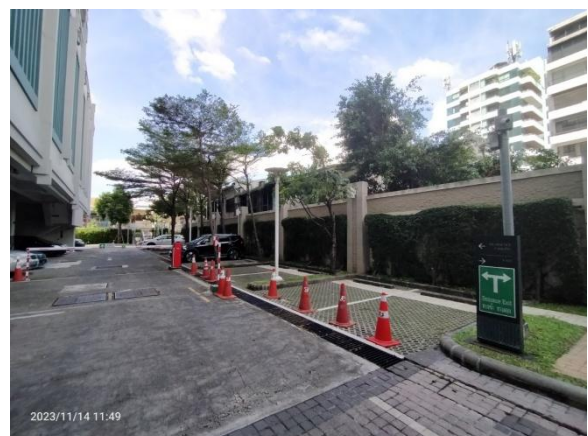
รูปที่ 2-5 รั้วรอบโครงการ

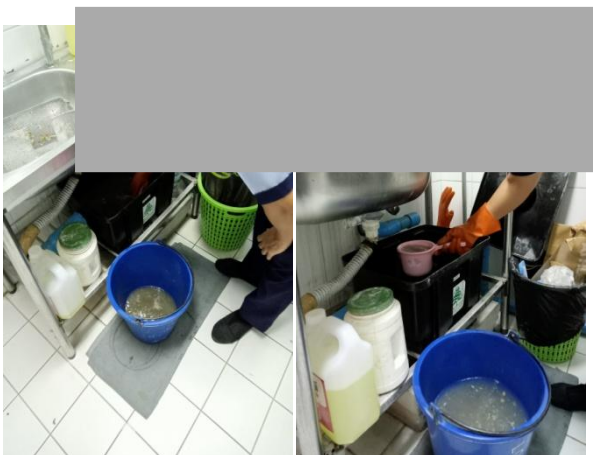
รูปที่ 2-20 เจ้าหน้าที่ตักไขมันและทำความสะอาดถัง
ดักไขมัน

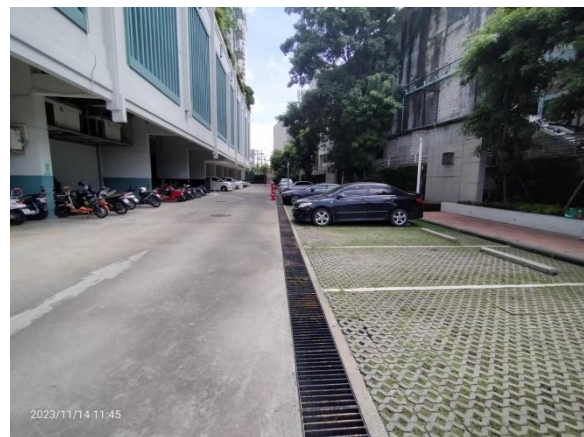
รูปที่ 2-21 ระบบระบายน้ำของโครงการ

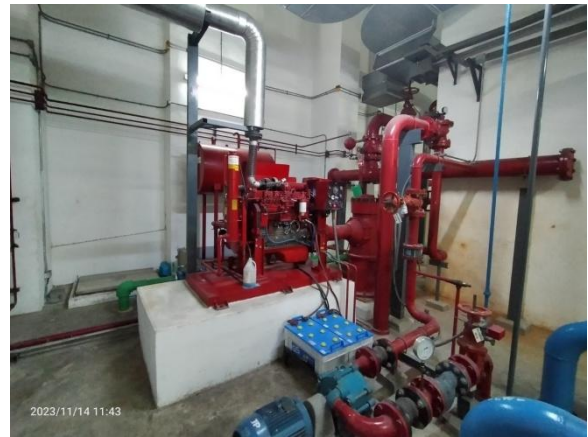
เครื่องสูบน้ำดับเพลิง (Fire Pump)

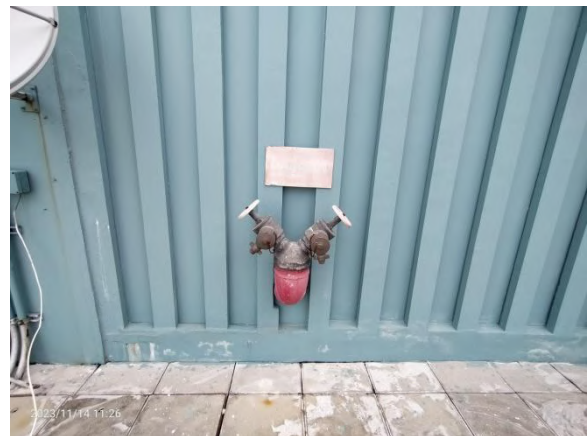
หัวจ่ายน้ำดับเพลิงชั้นดาดฟ้า

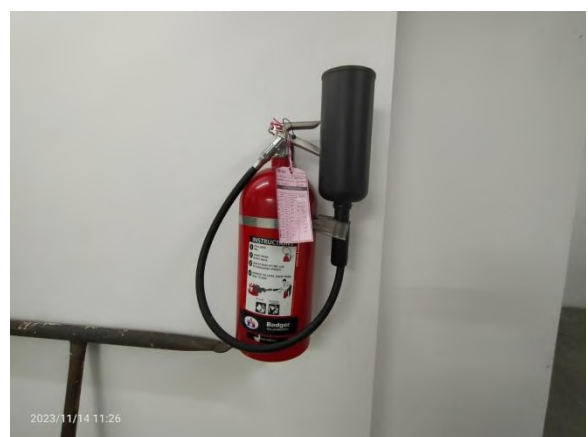
ถังดับเพลิงชนิดมือถือพร้อมคำแนะนำการใช้งาน

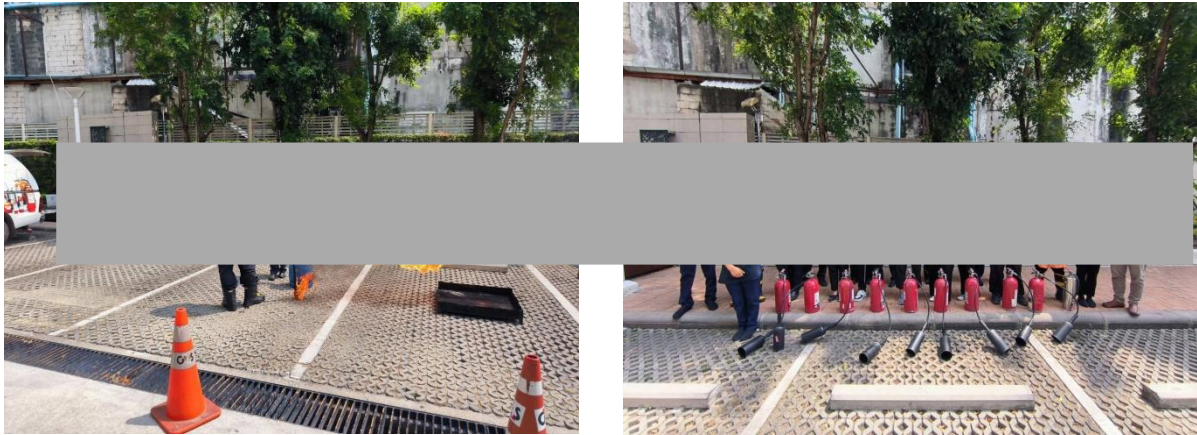
รูปที่ 2-47 การซ้อมอพยพคนกรณีเพลิงไหม้ ประจำปี พ.ศ. 2566
