รายงานผลการปฏิบัติตามมาตรการป้องกันและแก้ไขผลกระทบสิ่งแวดล้อม
และมาตรการติดตามตรวจสอบผลกระทบสิ่งแวดล้อม
โครงการอาคารชุดพักอาศัย ธนาอาร์เคเดีย (ระยะดำเนินการ)
(เดิมชื่อ โครงการอาคารชุดพักอาศัย ธนาทาวเวอร์ 2 (ส่วนขยาย))
ของนิติบุคคลอาคารชุด ธนาอาร์เคเดีย เลขที่ 190/1 ถนนจรัญสนิทวงศ์
แขวงบางยี่ขัน เขตบางพลัด กรุงเทพมหานคร
เดือนกรกฎาคม – ธันวาคม 2566

รายงานผลการปฏิบัติตามมาตรการป้องกันและแก้ไขผลกระทบสิ่งแวดล้อม
และมาตรการติดตามตรวจสอบผลกระทบสิ่งแวดล้อม

- ชื่อโครงการ อาคารชุดพักอาศัย ธนาอาร์เคเดีย

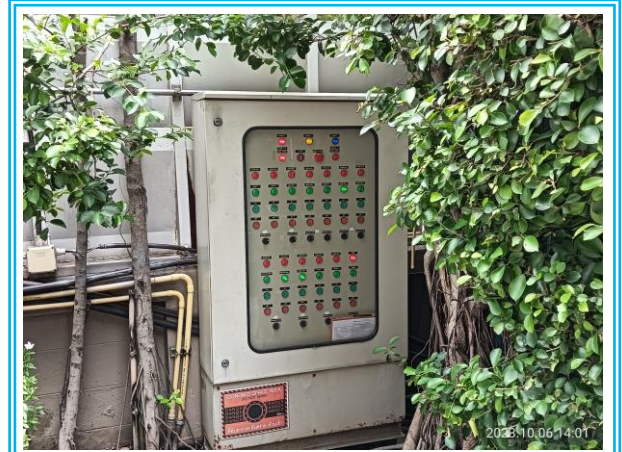
รูปที่ 2.5-1 ระบบบำบัดน้ำเสีย

ปริมาณน้ำเสียของโครงการประเมินที่อัตราการเกิดน้ำเสียเท่ากับร้อยละ 80 ของปริมาณน้ำใช้ หรือคิดเป็นปริมาณน้ำเสียประมาณ 155.32 ลบ.ม./วัน น้ำเสียและสิ่งปฏิกูลจากกิจกรรมต่าง ๆ ของโครงการจะผ่านท่อรวบรวมเข้าสู่ระบบบำบัดน้ำเสียรวมของโครงการที่อยู่บริเวณใต้ดินของถนนทางด้านหลังโครงการ ซึ่งเป็นระบบบำบัดน้ำเสียแบบผสมระหว่างการกรองไร้อากาศและเติมอากาศและเติมอากาศผ่านผิวตัวกลางแบบยัดติดก๊บบี้ (Anaerobic Filter and Contact Aeration Activated Sludge Process) จำนวน 1 ชุด ซึ่งจะได้รับการทบทวนจากที่เคยออกแบบไว้เดิม เพื่อให้สามารถรองรับปริมาณน้ำเสียจากโครงการที่เพิ่มขึ้นเป็น 155.32 ลบ.ม./วัน ได้อย่างเพียงพอ โดยสามารถรองรับอัตราไหลของน้ำเสียได้สูงสุด 200 ลบ.ม./วัน มีปริมาณความสกปรกในรูป BOD เข้าระบบที่ 250 มก./ล. ซึ่งระบบบำบัดน้ำเสียมีประสิทธิภาพในการกำจัดปริมาณความสกปรกในรูป BOD เท่ากับ 92% ทำให้ BOD ที่ออกจากระบบฯ มีค่าเท่ากับ 20 มก./ล. แสดงดังรูปที่ 2.5-1

ระบบฯ ประกอบด้วยหน่วยบำบัดต่าง ๆ ได้แก่ บ่อตกไขมัน (Grease Trap Tank) ส่วนแยกกากและตะกอน (Solid Separation Tank) ส่วนปรับสภาพสมดุล (Equalization Tank) ส่วนกรองไร้อากาศ (Anaerobic Filter) ส่วนเติมอากาศ (Contact Aeration Tank) ส่วนตกตะกอน (Sedimentation Tank) ส่วนเก็บตะกอนส่วนเกิน (Excess Sludge Tank) และถังสูบน้ำทิ้ง (Effluent Tank)

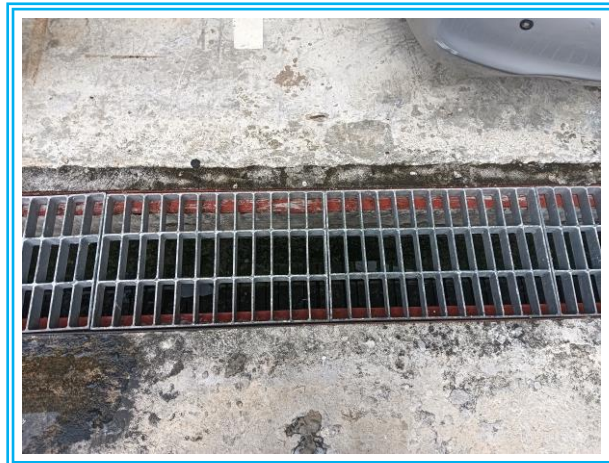
รูปที่ 2.5-2 ระบบระบายน้ำฝน

ระบบระบายน้ำภายในโครงการจะเป็นระบบท่อแยกระหว่างน้ำฝนและน้ำเสีย โดยน้ำฝนที่ตกลงบริเวณพื้นที่ถนน ลานจอดรถ พื้นที่สีเขียว หลังคาอาคาร และพื้นที่ว่าง จะไหลลงสู่รางระบายน้ำฝน กว้าง 0.30 เมตร ความลาดชัน 1:200 และท่อระบายน้ำฝน Ø 0.50 เมตร ความลาดชัน 1:200 แสดงดังรูปที่ 2.5-2 โดยมีบ่อพักตรวจการระบาย (Manhole) ทุกระยะไม่เกิน 8 เมตร ซึ่งบ่อพักตรวจการระบายจะมีฝาตะแกรงเหล็กสำหรับตรวจสอบการไหลของน้ำ และบ่อสุดท้ายก่อนเข้าบ่อหนองน้ำจะเป็นบ่อตรวจการระบายน้ำและดักเศษขยะ เพื่อดักเศษขยะที่ติดกับตะแกรงออกไปกำจัด

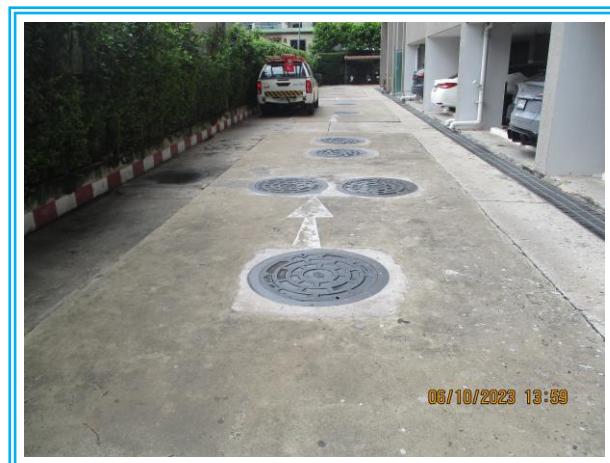
รูปที่ 2.5-3 บ่อหนองน้ำ

โครงการ ได้จัดให้มีบ่อหนองน้ำสำหรับกักเก็บน้ำฝนที่ตกลงในบริเวณพื้นที่โครงการ ในกรณีที่ฝนตกหนักและมีปริมาณน้ำฝนส่วนเกินที่จะต้องระบายลงบ่อหนองน้ำก่อนระบายออกสู่ระบบระบายน้ำสาธารณะ บ่อหนองน้ำได้ถูกออกแบบเป็นบ่อคอนกรีตเสริมเหล็ก จำนวน 1 บ่อ ขนาด 42 ม. แสดงดังรูปที่ 2.5-3 (ความสูงระดับน้ำ 0.8 ม.) การระบายน้ำฝนที่กักเก็บไว้ในบ่อหนองน้ำจะใช้วิธี gravity flow แทนการใช้ปั๊มสูบน้ำออก ผ่านท่อระบายน้ำขนาด \varnothing 0.08 ม. (3 นิ้ว) เพื่อควบคุมอัตราการระบายน้ำไม่ให้เกินก่อนการพัฒนาโครงการ (0.024 ลบ.ม./วินาที) โดยจะระบายน้ำออกด้วยอัตรา 0.019 ลบ.ม./วินาที

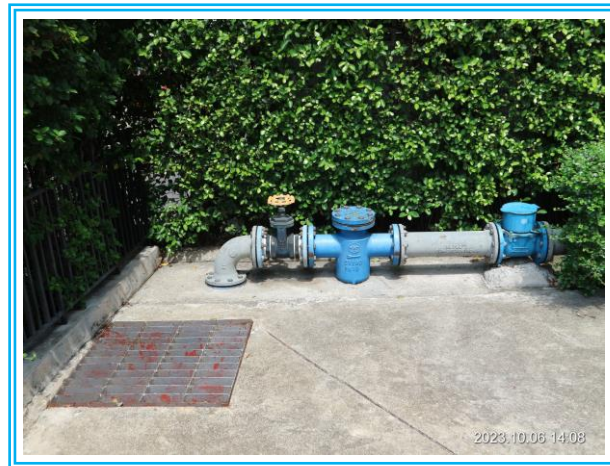
รูปที่ 2.5-4 บ่อพักน้ำสุดท้าย

น้ำทิ้งที่ผ่านการบำบัดแล้วจากระบบบำบัดน้ำเสีย ปริมาณ 155.32 ลบ.ม./วัน จะถูกระบายผ่านท่อระบายน้ำทิ้ง ขนาด Ø 0.50 เมตร ความลาดชัน 1:200 เพื่อลงสู่บ่อพักน้ำสุดท้าย ซึ่งได้ติดตั้งตะแกรงดักขยะ แสดงดังรูปที่ 2.5-4 ก่อนที่จะระบายลงสู่ท่อระบายน้ำทิ้งสาธารณะของเขตบางพลัดด้านหน้าโครงการ

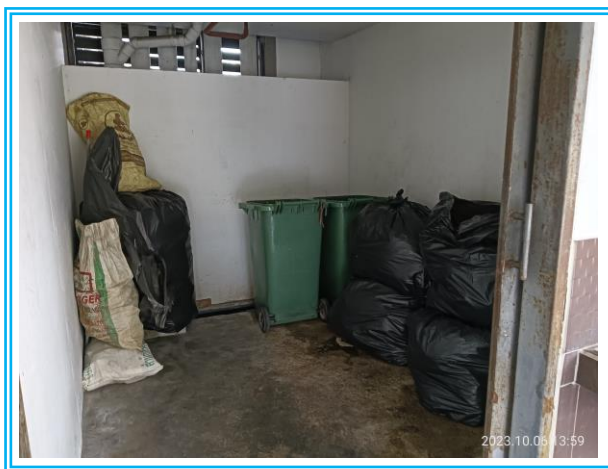
รูปที่ 2.5-5 ห้องพัสดุฝอยรวม

ห้องพัสดุฝอยของโครงการส่วนขยาย ตั้งอยู่บริเวณชั้นล่างด้านข้างอาคาร ผังทิศตะวันออกของโครงการ ซึ่งเหมือนกับอาคารเดิม โดยแบ่งเป็นห้องพัสดุฝอยแห้งขนาด 5.78 ตร.ม. คิดเป็นปริมาตร 8.67 ลบ.ม. (ใช้ความสูงกักเก็บขยะ 1.5 เมตร) และห้องพัสดุฝอยเปียกขนาด 2.84 ตร.ม. คิดเป็นปริมาตร 4.26 ลบ.ม. ดังนั้น ปริมาตรห้องพัสดุฝอยของโครงการรวมทั้งสิ้นประมาณ 12.93 ลบ.ม. (แบ่งเป็นห้องพัสดุฝอยแห้งประมาณ 70% และห้องพัสดุฝอยเปียกประมาณ 30%) มีลักษณะเป็นห้องคอนกรีตเสริมเหล็กและมีประตูเหล็กชนิดบานทึบสำหรับปิด – เปิด ห้องพัสดุฝอยเปียก และห้องพัสดุฝอยแห้งสามารถรองรับมูลฝอยที่เกิดจากกิจกรรมต่าง ๆ ของโครงการได้ประมาณ 4 วัน ดังนั้น ในกรณีที่ทางสำนักงานเขตบางพลัดไม่สามารถให้บริการเก็บขนได้ตามปกติ (สำนักงานเขตบางพลัดเข้าเก็บขนไปกำจัดทุกวัน ในช่วงเวลา 24.00 น. – 08.00 น.) ก็จะไม่มีขยะล้นออกมาก่อให้เกิดกลิ่นเหม็นรบกวนแต่อย่างใด แสดงดังรูปที่ 2.5-5

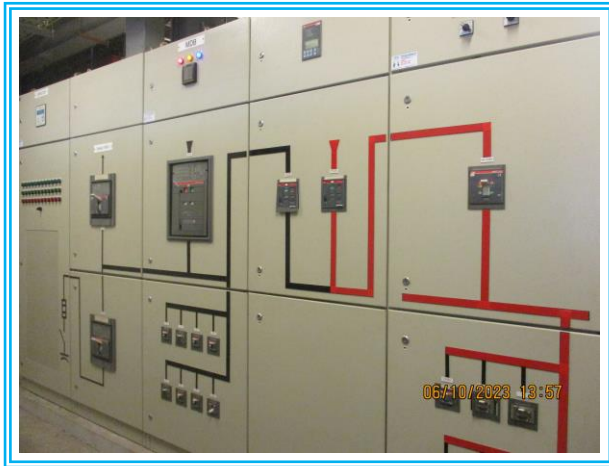
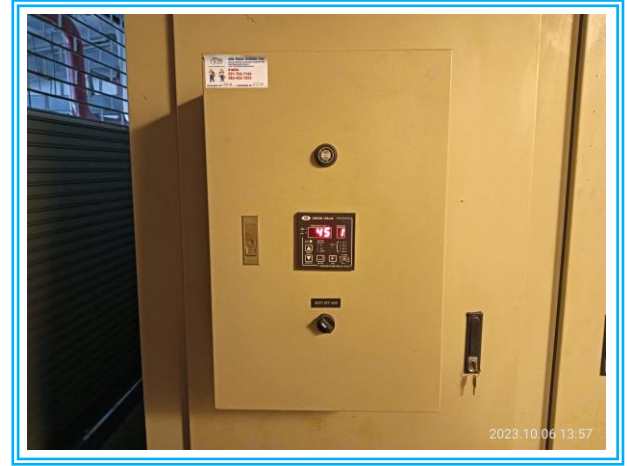
รูปที่ 2.5-6 ห้อง MDB ของโครงการ

แหล่งให้บริการกระแสไฟฟ้าของโครงการจะได้รับการไฟฟ้านครหลวง (กฟน.) เขตธนบุรี (หนังสือรับรองความพร้อมในการให้บริการไฟฟ้ากับโครงการฯ จากการไฟฟ้านครหลวง เขตธนบุรี) ผ่านระบบไฟฟ้าแรงสูงขนาด 12/24 kV. เข้าสู่เส้นเมนไฟฟ้าซึ่งจะฝังลงดินเพื่อไปเชื่อมต่อกับหม้อแปลงไฟฟ้าชนิดแห้ง (Dry Type) ของโครงการที่ชั้นล่างของอาคาร บริเวณห้องหม้อแปลงไฟฟ้า ซึ่งจะทำหน้าที่แปลงไฟ 12/24 kV. ไปเป็น 416/240 V. โดยโครงการมีความต้องการใช้ไฟฟ้าเท่ากับ 1,416 kVA ดังนั้น โครงการจึงได้ติดตั้งหม้อแปลงไฟฟ้าขนาด 2,000 kVA จำนวน 1 ชุด เชื่อมต่อกับระบบจ่ายไฟฟ้าของ กฟน. โดยมีแผงจ่ายไฟหลัก (Main Distribution Board, MDB) ลดแรงดันไฟฟ้าเป็นระบบแรงดันต่ำ เพื่อจ่ายกระแสไฟฟ้าให้กับภายในอาคาร แสดงดังรูปที่ 2.5-6 เมื่อผ่าน MDB แล้วจะไปที่แผงควบคุมย่อย (Sub Panel Distribution, SPD) ในแต่ละชั้น เพื่อจ่ายไฟให้แก่ส่วนต่าง ๆ ในอาคารต่อไป แสดงดังรูปที่ 2.5-7 ทั้งนี้ เพื่อป้องกันเหตุเพลิงไหม้ โครงการได้ติดตั้งระบบป้องกันไฟฟ้าลัดวงจรและระบบป้องกันไฟฟ้าเกินปริมาณที่กำหนดแบบตัดวงจรอัตโนมัติ (Circuit Breaker) ไว้ด้วย

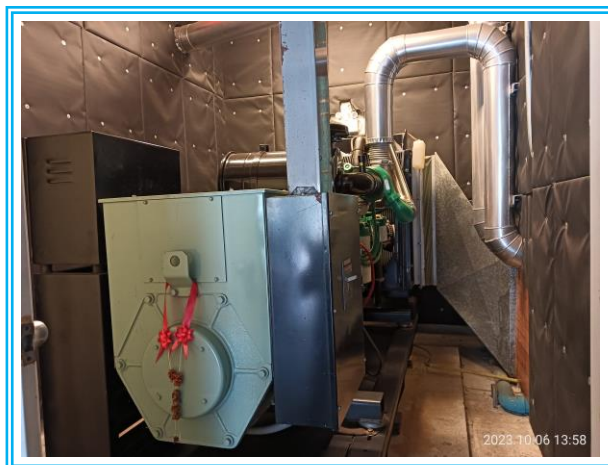
รูปที่ 2.5-8 เครื่องกำเนิดไฟฟ้าสำรอง

ในกรณีเกิดเหตุการณ์อันมีผลทำให้ กฟน. ไม่สามารถจ่ายไฟฟ้าให้กับระบบไฟฟ้าหลักของโครงการได้ นั้น ทางโครงการฯ ได้จัดเตรียมระบบไฟฟ้าสำรอง โดยมีเครื่องกำเนิดไฟฟ้าสำรอง ขนาด 250 kVA จำนวน 1 ชุด เครื่องกำเนิดไฟฟ้าสำรองติดตั้งที่ห้องเครื่องกล ชั้นที่ 1 ของอาคาร แสดงดังรูปที่ 2.5-8 ระบบไฟฟ้าสำรองจะทำงานทันทีเมื่อไฟฟ้าในโครงการดับ โดยมีขอบเขตการให้บริการตาม พรบ.ควบคุมอาคาร ได้แก่ ระบบแสงสว่างฉุกเฉินของทางหนีไฟทุกแห่ง สัญญาณเตือนภัยเพลิงไหม้ และระบบหัวฉีดน้ำดับเพลิง/เครื่องสูบน้ำดับเพลิง/เครื่องสูบน้ำเสีย พัดลมระบายอากาศ เป็นต้น

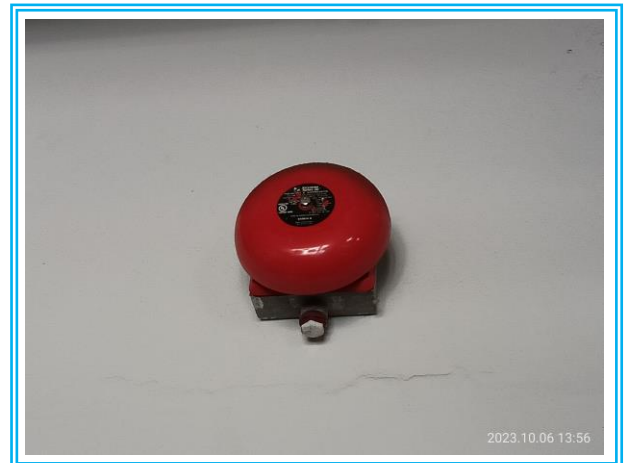
รูปที่ 2.5-11 อุปกรณ์ส่งเสียงสัญญาณแจ้งเหตุอัคคีภัย

- อุปกรณ์ส่งเสียงสัญญาณแจ้งเหตุอัคคีภัย (Fire Alarm Devices) ประกอบด้วยอุปกรณ์ส่งเสียง สัญญาณแบบกระดิ่งสัญญาณชนิดติดลอย (Alarm Bell) ซึ่งจะติดตั้งอยู่ในทุกชั้นของอาคารบริเวณโถงพักคอย และทางเดิน ใกล้กับบันไดหนีไฟ และมีปุ่มกดแจ้งสัญญาณอัคคีภัย (Fire Alarm Manual Station) ติดตั้งไว้บริเวณทางเข้า – ออกของ บันไดหนีไฟ ซึ่งเป็นชนิดแบบ Flush/Semi Flush Mounted โดยเป็นสวิทช์ใช้มือดึง/กด โดยมีแท่งแก้วหรือกระจกป้องกันกด ในสภาวะปกติ แสดงดังรูปที่ 2.5-11

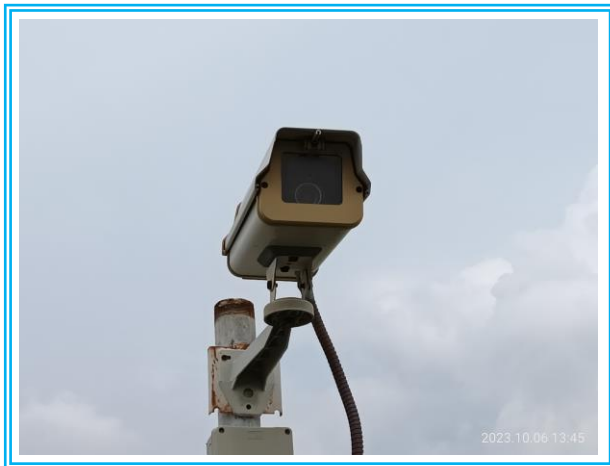
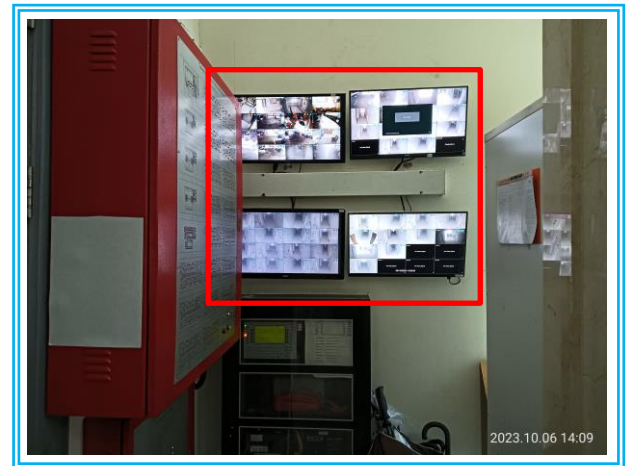
รูปที่ 2.5-12 ระบบโทรทัศน์วงจรปิด (CCTV)

ระบบการติดต่อสื่อสารของโครงการ ประกอบด้วย ระบบโทรศัพท์ ระบบโทรทัศน์ ซึ่งจะติดตั้งในพื้นที่ห้องพักทุกห้อง ระบบโทรทัศน์วงจรปิด (CCTV) สำหรับให้ รปภ. ตรวจสอบเหตุการณ์ภายในโครงการ โดยจะติดตั้งไว้แต่ละชั้น บริเวณ ลิอบบี้และโถงลิฟท์ แสดงดังรูปที่ 2.5-12 ส่วนระบบโทรศัพท์สำหรับแจ้งเหตุเพลิงไหม้ (Fire phone) จะติดตั้งไว้ทุกชั้น อยู่ตรงใกล้ปุ่มกดแจ้งสัญญาณอัคคีภัยบริเวณบันไดหนีไฟ โดยมีระบบการควบคุมหลักตั้งอยู่ที่ชั้น 1 ของอาคาร

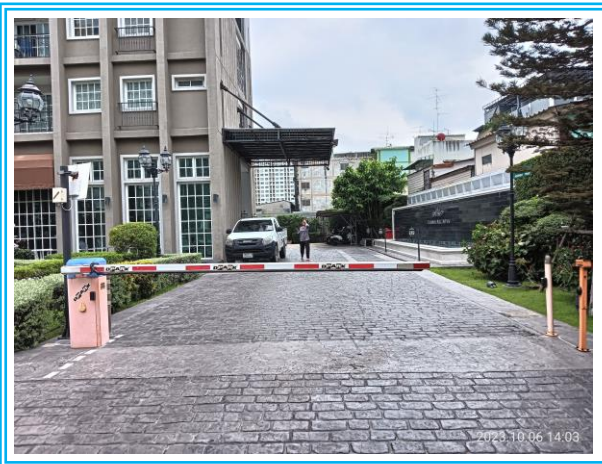
รูปที่ 2.5-13 จุดผ่านเข้า-ออก พื้นที่โครงการ

โครงการฯ ได้จัดระบบการจราจรภายในโครงการให้สอดคล้องกับสภาพการจราจรและระบบการจราจรโดยรอบ โดยจัดให้มีทางเข้า – ออก 1 จุด อยู่บริเวณด้านหน้าโครงการติดกับถนนซอยคอนโดรีนาทาวเวอร์ มีความกว้างประมาณ 6 เมตร โดยใช้เป็นช่องทางเข้า 6 ช่องทาง และช่องทางออก 1 ช่องทาง และมีจุดรับบัตรผ่านเข้า – ออก ให้บริการกับผู้พักอาศัยที่จะเข้าสู่อาคาร โดยอยู่ห่างจากตำแหน่งทางเข้า – ออก โดยไม่กีดขวางทางจราจร ดังนั้น การจัดทางเข้า – ออก ดังกล่าวจึงช่วยลดความแออัดของสภาพการจราจรบริเวณทางเข้า – ออกโครงการ แสดงดังรูปที่ 2.5-13

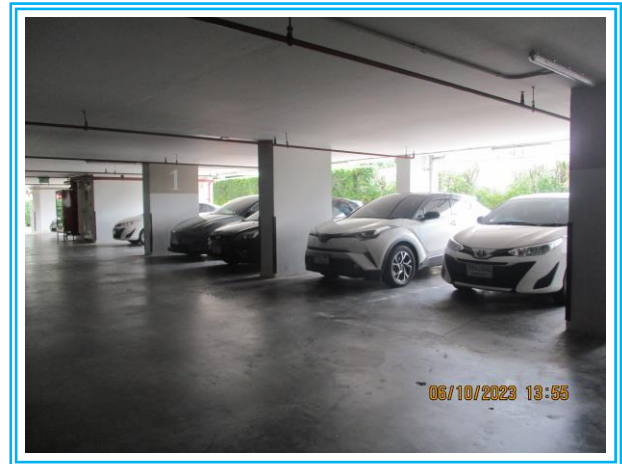
รูปที่ 2.5-14 ที่จอดรถของโครงการ

ส่วนการจัดระบบภายในโครงการ ประกอบด้วย 1) ถนนรอบอาคาร สำหรับเป็นทางวิ่งรอบอาคาร และใช้เป็นทางวิ่งรถดับเพลิงตามกฎหมาย มีความกว้างประมาณ 6 เมตร เป็นแบบเดินรถทางเดียว (One-way Traffic) บริเวณถนนทางด้านหลัง (ด้านทิศใต้) และด้านข้างของอาคาร (ด้านทิศตะวันตกและทิศตะวันออก) ส่วนถนนด้านหน้าอาคาร (ด้านทิศเหนือ) มีการเดินรถเป็นแบบสองทาง (Two-way Traffic) และ 2) ถนนภายในอาคาร มีความกว้างประมาณ 6.00 เมตร จัดระบบการจราจรเป็นแบบเดินรถสองทาง (Two-way Traffic) เช่นเดียวกัน เพื่อเป็นทางวิ่งเข้าสู่ชั้นจอดรถอื่น ๆ ภายในอาคาร โดยจะมีลูกศรแสดงทิศทางป้ายสัญญาณจราจร ไฟแสงสว่าง และกระจกโค้งติดตั้งอยู่ตามความเหมาะสม รวมทั้งมีเจ้าหน้าที่อำนวยความสะดวกตลอดเวลา สำหรับพื้นที่จอดรถ ได้จัดให้อยู่ภายในอาคารบริเวณชั้นที่ 1 ถึงชั้นที่ 4 สามารถจอดรถได้ทั้งหมด 127 คัน แสดงดังรูปที่ 2.5-14

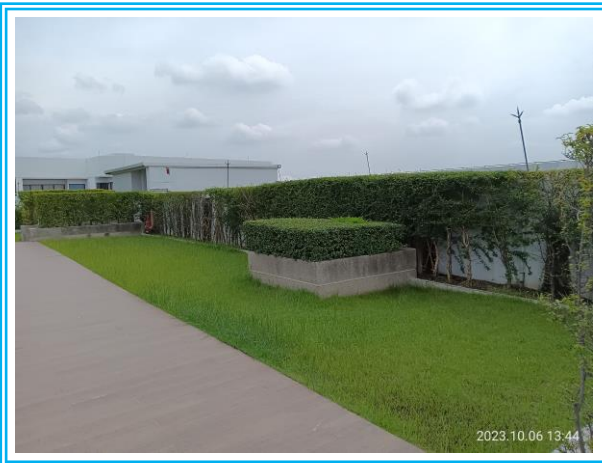
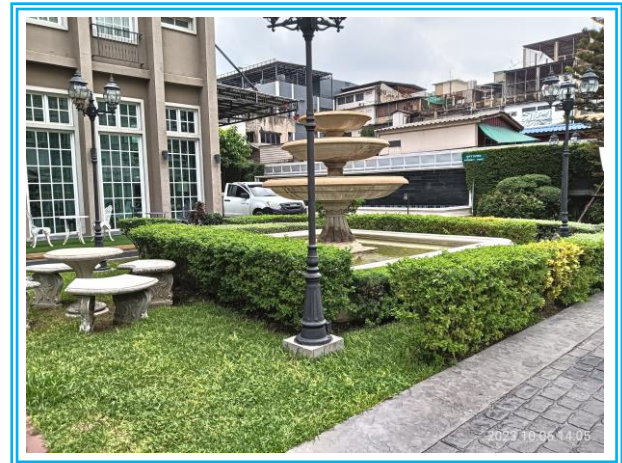
รูปที่ 2.5-15 พื้นที่สีเขียวภายในโครงการ

โครงการได้จัดให้มีพื้นที่สีเขียว เพื่อเป็นพื้นที่สำหรับพักผ่อนหย่อนใจ และให้ความร่มรื่นสวยงามกับโครงการ พื้นที่สีเขียวของโครงการมีทั้งหมดประมาณ 935.37 ตร.ม. หรือเมื่อนำมาคิดสัดส่วนพื้นที่สีเขียวต่อจำนวนผู้พักอาศัยและพนักงานประจำโครงการ (935 คน) จึงเท่ากับ 1 ตร.ม. ต่อผู้พักอาศัย 1 คน ซึ่งบริเวณชั้นล่างมีพื้นที่สีเขียวทั้งหมด 468.37 ตร.ม. คิดเป็นร้อยละ 50.07 ของพื้นที่สีเขียวทั้งหมด และที่บริเวณชั้นล่างเป็นไม้ยืนต้น 351.60 ตร.ม. คิดเป็นร้อยละ 75.07 ของพื้นที่สีเขียวบริเวณชั้นล่าง แสดงดังรูปที่ 2.5-15

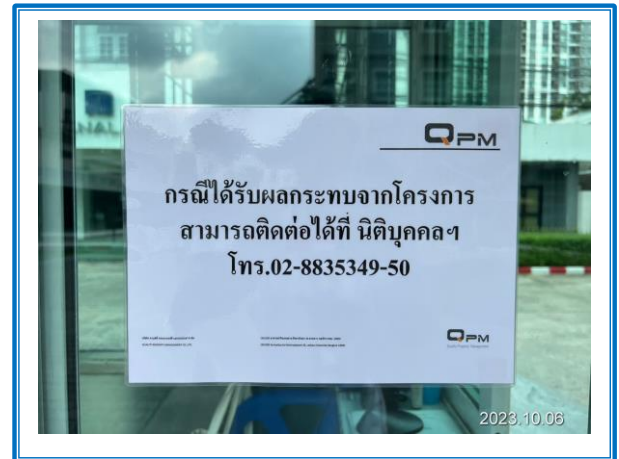
รูปที่ 3-45 ป้ายประชาสัมพันธ์กรณีได้รับผลกระทบที่เกิดจากโครงการ

7. สภาพเศรษฐกิจสังคม และการมีส่วนร่วมของประชาชน	- มีจุดรับเรื่องราวร้องเรียนเกี่ยวกับความเดือดร้อนและผลกระทบที่ได้รับจากการดำเนินการของโครงการรวมทั้งข้อเสนอแนะต่างๆ ที่สำนักงานนิติบุคคลของโครงการ	- จุดรับเรื่องราวร้องเรียน	- สำนักงานนิติบุคคลของโครงการ	- ตลอดระยะเวลาเปิดดำเนินการ	- ทางโครงการมีเบอร์โทรติดต่อ กรณีได้รับผลกระทบจากทางโครงการ ติดไว้บริเวณป้ายยามรักษาความปลอดภัยหน้าโครงการ	-	รูปที่ 3-45

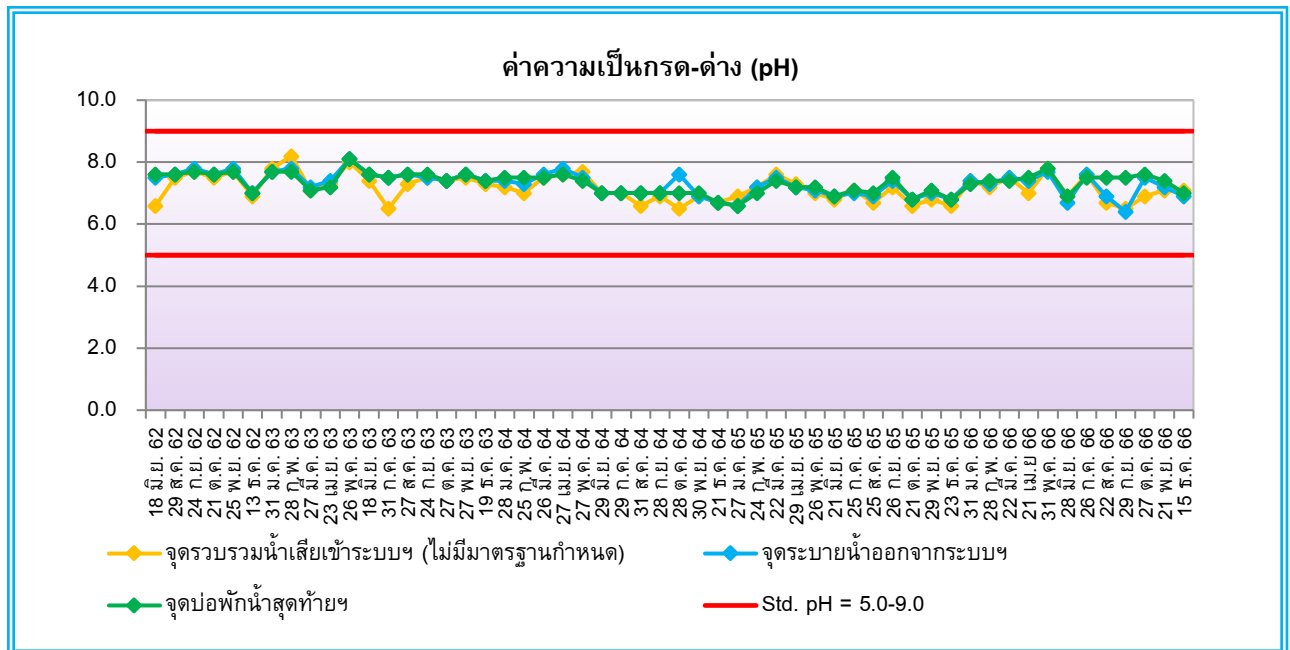
รูปที่ 4.3-1 กราฟเปรียบเทียบผลการตรวจวิเคราะห์ค่าความเป็นกรด-ด่าง (pH)
โครงการอาคารชุดพักอาศัย ธนาอาร์เคเดีย (ระยะดำเนินการ)
ระหว่างเดือนมกราคม 2564 – ธันวาคม 2566

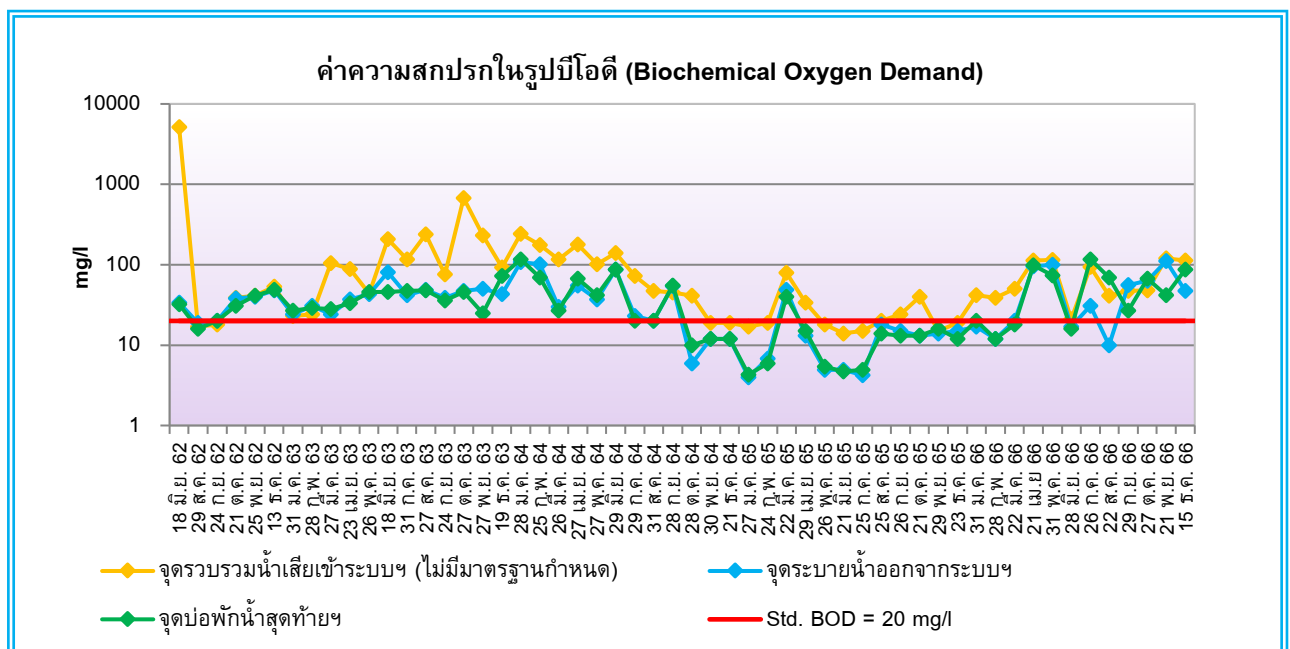
รูปที่ 4.3-2 กราฟเปรียบเทียบผลการตรวจวิเคราะห์ค่าความสกปรกในรูปบีโอดี (Biochemical Oxygen Demand)
โครงการอาคารชุดพักอาศัย ธนาอาร์เคเดีย (ระยะดำเนินการ)
ระหว่างเดือนมกราคม 2564 – ธันวาคม 2566

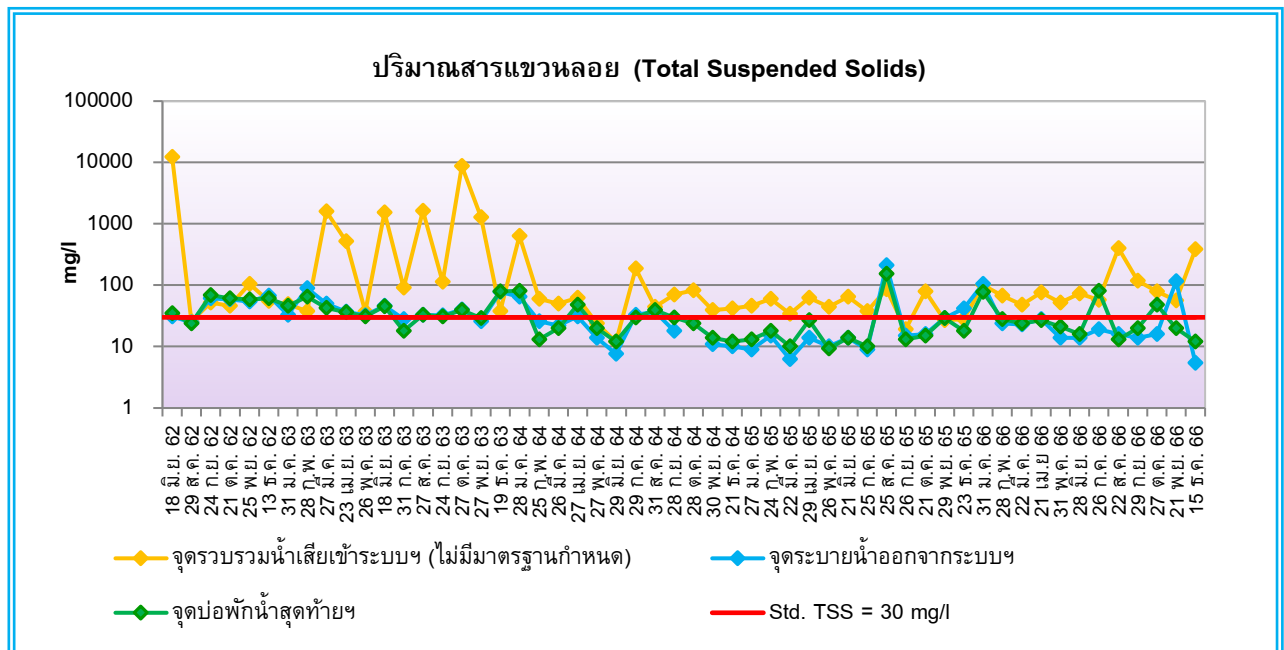
รูปที่ 4.3-3 กราฟเปรียบเทียบผลการตรวจวิเคราะห์ปริมาณสารแขวนลอย (Total Suspended Solids)
โครงการอาคารชุดพักอาศัย ธนาอาร์เคเดีย (ระยะดำเนินการ)
ระหว่างเดือนมกราคม 2564 – ธันวาคม 2566

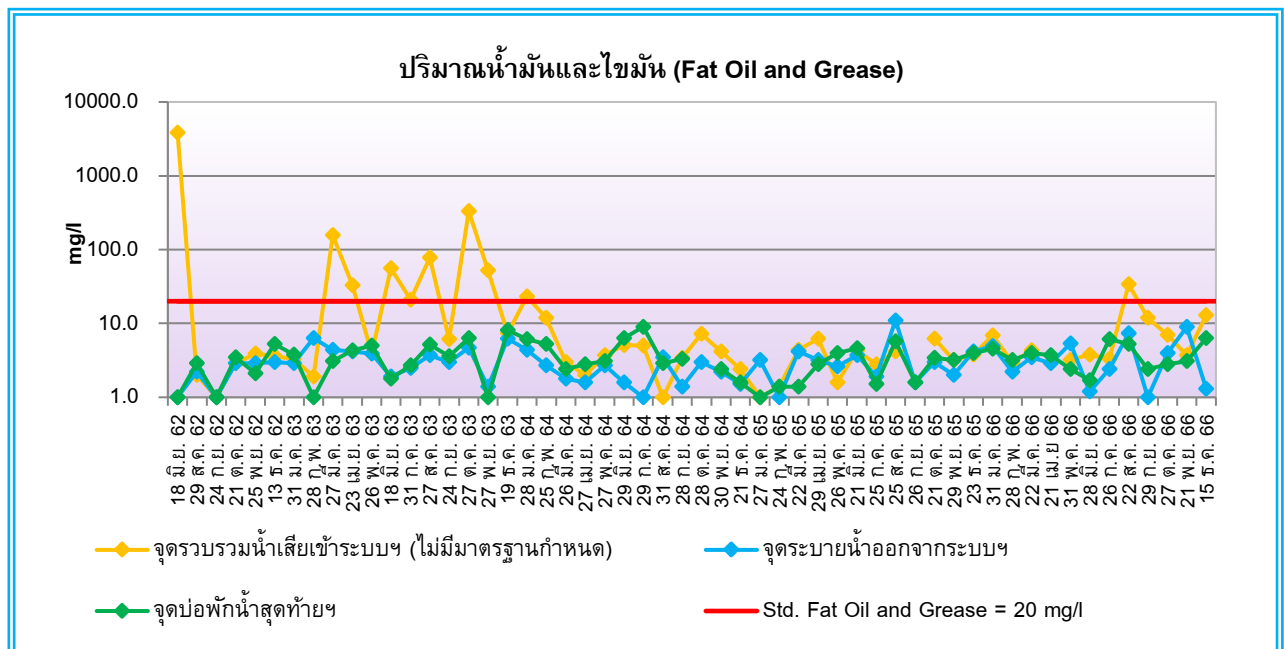
รูปที่ 4.3-4 กราฟเปรียบเทียบผลการตรวจวิเคราะห์ปริมาณน้ำมันและไขมัน (Fat Oil and Grease)
โครงการอาคารชุดพักอาศัย ธนาอาร์เคเดีย (ระยะดำเนินการ)
ระหว่างเดือนมกราคม 2564 – ธันวาคม 2566

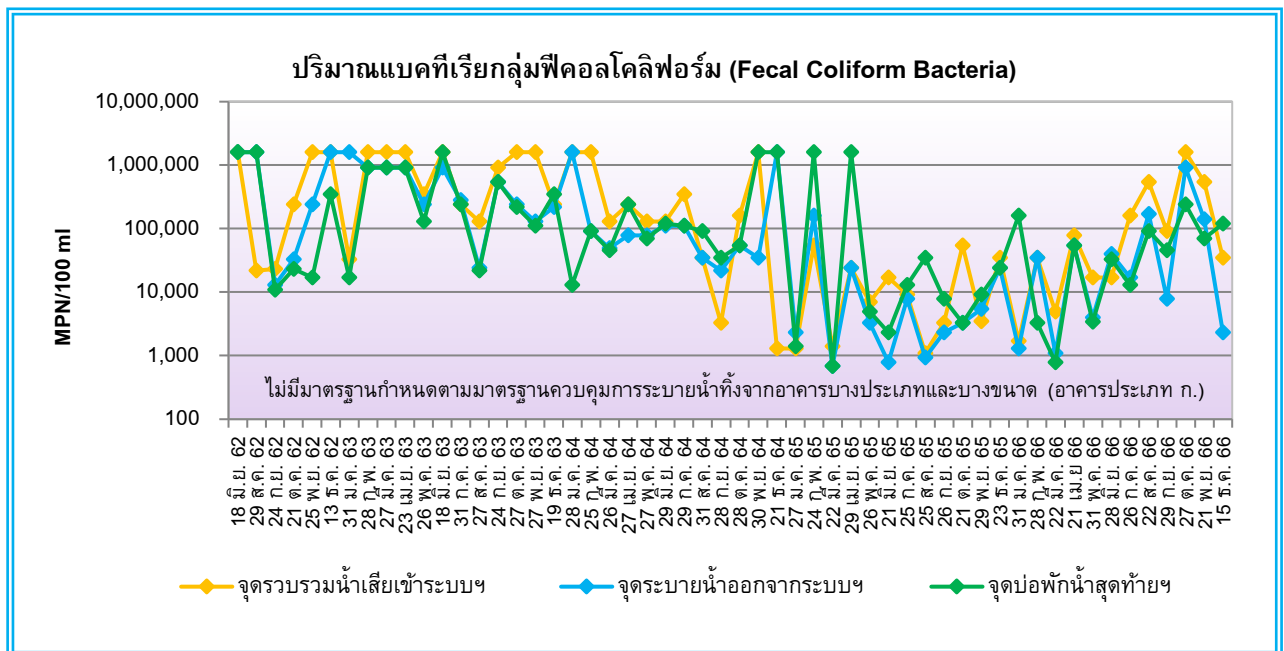
รูปที่ 4.3-5 กราฟเปรียบเทียบผลการตรวจวิเคราะห์ปริมาณแบคทีเรียกลุ่มฟีคอลโคลิฟอร์ม (Fecal Coliform Bacteria)
โครงการอาคารชุดพักอาศัย ธนาอาร์เคเดีย (ระยะดำเนินการ)
ระหว่างเดือนมกราคม 2564 – ธันวาคม 2566
