การติดตามตรวจสอบการปฏิบัติตามมาตรการป้องกัน และแก้ไขผลกระทบสิ่งแวดล้อม

ตารางที่ 2-1 สรุปผลการปฏิบัติตามมาตรการป้องกันและแก้ไขผลกระทบสิ่งแวดล้อม ตามมาตรการทั่วไปในการดำเนินงานของโครงการ
โครงการพัฒนาปิโตรเลียมบนบก พื้นที่ผลิตนาส่นตะวันออก (โครงการที่ 1)

ตารางที่ 2-2 สรุปผลการปฏิบัติตามมาตรการป้องกัน และแก้ไขผลกระทบสิ่งแวดล้อม ระยะดำเนินการชุดเจาะ พื้นที่ผลิตนาสนุ่นตะวันออก (โครงการที่ 1)

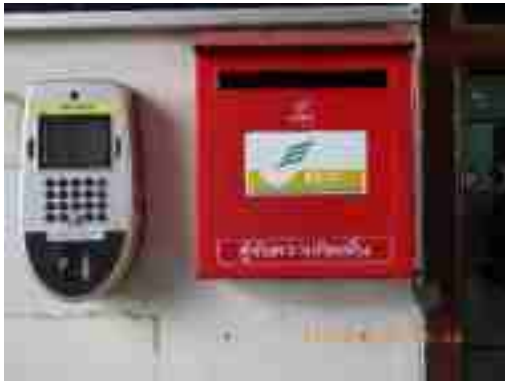
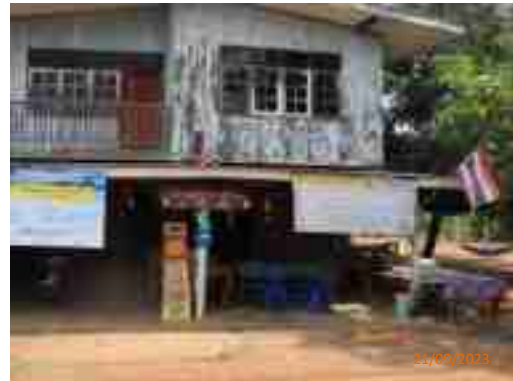
โครงการได้มีการจัดทำขั้นตอนการรับมือและจัดการกับข้อร้องเรียน และคำขอร้องจากบุคคลภายนอก พร้อมทั้งจัดทำใบรับเรื่องร้องเรียนสำหรับบันทึกการแก้ปัญหาการรับเรื่องร้องเรียน อย่างไรก็ตาม ไม่มีเรื่องร้องเรียนระหว่างเดือนมกราคม – ธันวาคม พ.ศ. 2566	-	ภาคผนวก ง-1 ขั้นตอนการรับเรื่องร้องเรียน และภาคผนวก ง-2 แบบฟอร์มรับความคิดเห็นและข้อร้องเรียน

ปฏิบัติตามมาตรการ โดยสามารถทำการร้องเรียนผ่านทางโทรศัพท์ [redacted] รือทำการร้องเรียนโดยตรงด้วยตนเอง ที่สำนักงานวิเชียรบุรี นอกจากนี้ โครงการได้มีการติดตั้งกล่องรับความคิดเห็นที่ชุมชนใกล้กับฐานหลุมผลิต โดยมีขั้นตอนการรับมือ และจัดการกับข้อร้องเรียน และคำขอร้องจากบุคคลภายนอกที่เกิดขึ้นทันที อย่างไรก็ตาม ไม่มีเรื่องร้องเรียนระหว่างเดือนมกราคม – ธันวาคม พ.ศ. 2566	-	รูปที่ 2-1 ภาคผนวก ง-1 ขั้นตอนการรับเรื่องร้องเรียน และภาคผนวก ง-2 แบบฟอร์มรับความคิดเห็นและข้อร้องเรียน

รูปที่ 2-1 กล่องรับเรื่องร้องเรียนและข้อกังวลใจ

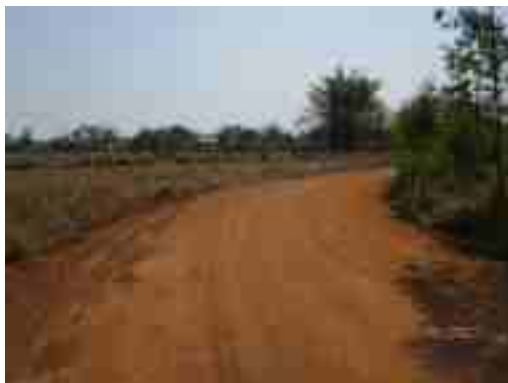
ปฏิบัติตามมาตรการ สภาพถนนบริเวณด้านหน้าโครงการอยู่ในสภาพที่ดี และพร้อมสำหรับการใช้งาน โดยโครงการกำหนดให้มีการตรวจสอบสภาพถนนทางเข้าโครงการเป็นประจำทุกปี ปีละ 1 ครั้ง หากพบว่าถนนชำรุด จะดำเนินการซ่อมแซมเพื่อไม่ให้เกิดอันตรายต่อผู้ใช้นถนน	-	รูปที่ 2-2

รูปที่ 2-2 ถนนลูกรังสำหรับการขนส่งของโครงการ
อยู่ในสภาพที่ตีเหมาะแก่การคมนาคม

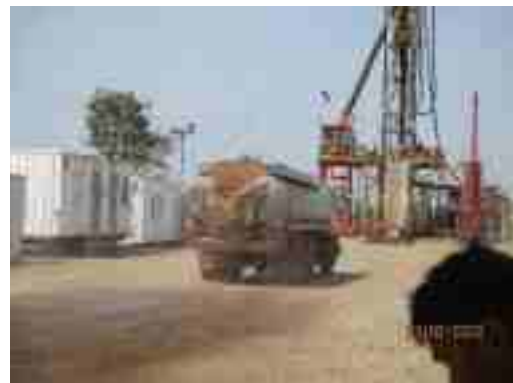
ปฏิบัติตามมาตรการ โครงการจัดให้มีการฉีดพ่นน้ำบริเวณถนนทางเข้าและภายในพื้นที่โครงการวันละ 2 ครั้ง และปรับเพิ่มความถี่ของการฉีดพ่นน้ำให้เหมาะสมกับแต่ละช่วงของสภาพภูมิอากาศ	-	รูปที่ 2-3

รูปที่ 2-3 รถฉีดพรมน้ำในพื้นที่โครงการ

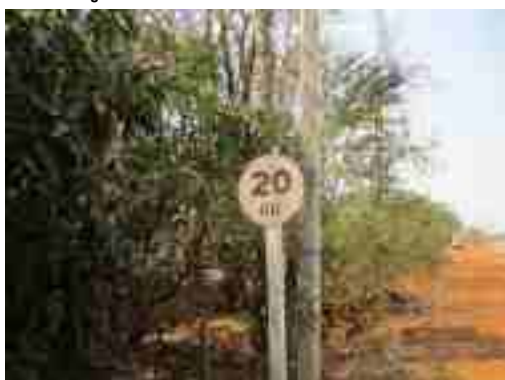
ปฏิบัติตามมาตรการ โดยการจำกัดความเร็วรถที่วิ่งบนถนนลูกรังเข้า-ออกพื้นที่ฐานหลุมผลิตไม่เกิน 20 กม./ชม. และไม่เกิน 60 กม./ชม. บนถนนทางหลวง รวมทั้งได้ติดตั้งป้ายจำกัดความเร็วไว้เป็นระยะๆ นอกจากนี้ ได้เข้มงวดให้พนักงานของบริษัทและผู้รับเหมาทุกคนปฏิบัติตามระเบียบการจราจรอย่างเคร่งครัด	-	รูปที่ 2-4

รูปที่ 2-4 ป้ายจำกัดความเร็วบริเวณถนนทางเข้า
โครงการ

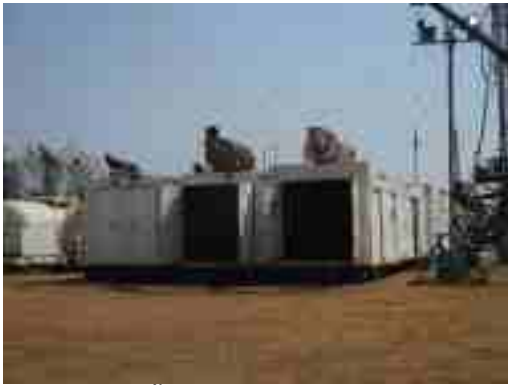
ปฏิบัติตามมาตรการ โดยติดตั้งเครื่องกำเนิดไฟฟ้าในตู้คอนเทนเนอร์ที่มีวัสดุดูดซับเสียงปิดล้อมโดยรอบเพื่อลดผลกระทบด้านเสียงที่เกิดขึ้นจากเครื่องกำเนิดไฟฟ้า และได้ดำเนินการตรวจสอบและซ่อมบำรุงทั้งในส่วนเครื่องจักร อุปกรณ์และยานพาหนะอย่างสม่ำเสมอตามรอบการบำรุงรักษาที่ผู้ผลิตกำหนด	-	รูปที่ 2-6 และภาคผนวก จ-2 การตรวจสอบเครื่องจักรอุปกรณ์

รูปที่ 2-6 การติดตั้งเครื่องกำเนิดไฟฟ้าในตู้คอนเทนเนอร์
ที่มีวัสดุดูดซับเสียงปิดล้อมโดยรอบ

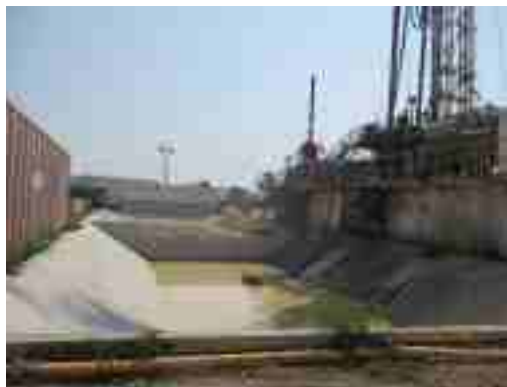
ปฏิบัติตามมาตรการ โดยได้สร้างบ่อคอนกรีตเฉพาะสำหรับรองรับของเสียที่เกิดขึ้นจากการขุดเจาะ เพื่อป้องกันมิให้เกิดน้ำไหลล้นออกสู่สิ่งแวดล้อม และติดตามตรวจสอบระดับน้ำเพื่อป้องกันมิให้เกิดการไหลล้นจากบ่อในช่วงฤดูฝน อย่างไรก็ตาม กิจกรรมการขุดเจาะของโครงการไม่ได้ดำเนินการในช่วงฤดูฝน และไม่มีเหตุการณ์น้ำไหลล้น ตลอดระยะดำเนินการขุดเจาะ	-	รูปที่ 2-8

ปฏิบัติตามมาตรการ โดยโครงการจัดให้มีบ่อเก็บเศษหิน (Mud Pit) ที่เป็นบ่อคอนกรีต สำหรับรองรับเศษหินที่เกิดขึ้นจากการขุดเจาะในพื้นที่โครงการ นอกจากนี้ในระหว่างดำเนินการเจาะหลุมปิโตรเลียม ผู้รับเหมาเจาะ จัดให้มีเจ้าหน้าที่ตรวจสอบระดับน้ำในบ่อเก็บเศษหินจากการเจาะ ในกรณีที่เศษดินเศษหินมีปริมาณที่กำหนดจะแจ้งบริษัทที่ถูกต้องตามกฎหมายในการกำจัดของเสียแต่ละประเภทนำไปกำจัดอย่างถูกต้อง	-	รูปที่ 2-8

รูปที่ 2-8 บ่อคอนกรีต สำหรับรองรับของเสียที่เกิดจากการเจาะ

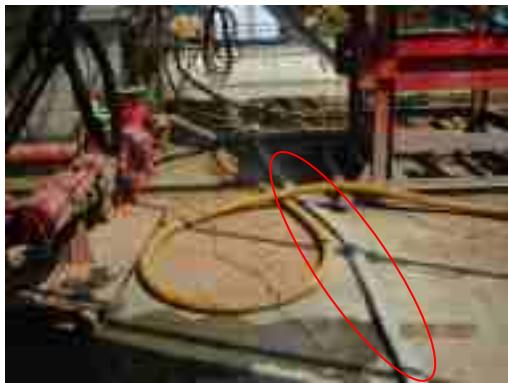
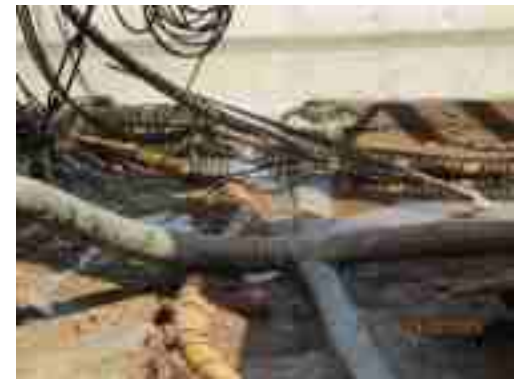
ปฏิบัติตามมาตรการ โครงการมีการสร้างระบบระบายน้ำรอบบริเวณพื้นที่คอนกรีตรองรับแท่นขุดเจาะและถังเก็บโคลน เพื่อรวบรวมของเหลวที่อาจเกิดการหกรั่วไหลลงสู่บ่อเก็บของเสีย	-	รูปที่ 2-9

ปฏิบัติตามมาตรการ โครงการจัดให้มีการสร้างคันคอนกรีตกันบริเวณพื้นที่คอนกรีตรองรับแท่นขุดเจาะและถังเก็บโคลน เพื่อรวบรวมของเหลวที่อาจเกิดการหกรั่วไหลลงสู่บ่อเก็บของเสีย	-	รูปที่ 2-9

รูปที่ 2-9 คั่นกันบริเวณพื้นคอนกรีตรองรับแท่นขุดเจาะ

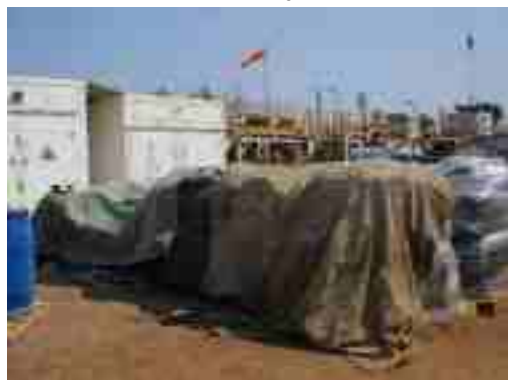
ปฏิบัติตามมาตรการ โดยสารเคมีจะถูกจัดวางบนผ้าใบและมีวัสดุปิดคลุม และอยู่ในที่ที่มีอากาศถ่ายเทได้ดี นอกจากนี้ มีการกำหนดแผนรองรับเหตุหกรั่วไหล รวมทั้งขั้นตอนการปฏิบัติสำหรับเหตุการณ์ฉุกเฉิน และได้มีการจัดเตรียมชุดอุปกรณ์ทำความสะอาดไว้ภายในฐานหลุมผลิตตามแผนรองรับเหตุหกรั่วไหล อย่างไรก็ตาม โคลนเจาะที่ใช้เป็น Water Based Mud ชนิด Potassium Sulfate PHPA Polymer และสารเติมแต่งที่มีผลกระทบต่อสิ่งแวดล้อมน้อยเป็นของเหลวช่วยเจาะ	-	รูปที่ 2-10 และรูปที่ 2-11

รูปที่ 2-10 พื้นที่จัดเก็บสารเคมีใน
ระยะดำเนินการขุดเจาะ

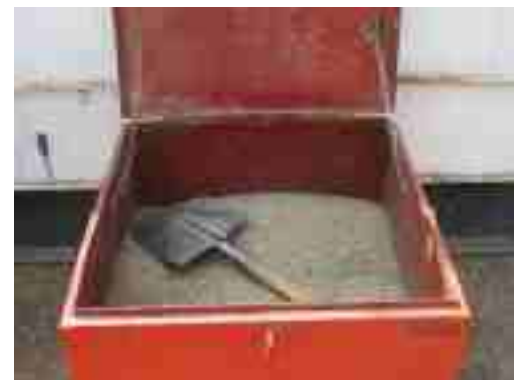
รูปที่ 2-11 ชุดอุปกรณ์ทำความสะอาดคราบน้ำมัน
พร้อมวัสดุดูดซับ

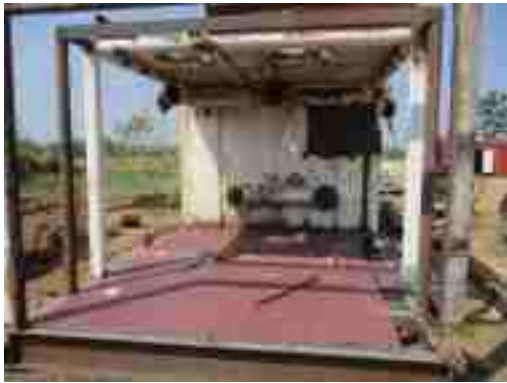
ปฏิบัติตามมาตรการ โดยจัดให้มีถาดรองน้ำมันขณะทำการซ่อมบำรุงและทำการตรวจสอบซ่อมบำรุงอย่างสม่ำเสมอตามที่กำหนด ภายในบริเวณพื้นที่ส่วนการซ่อมบำรุงของพื้นที่ฐานหลุมผลิต	-	รูปที่ 2-12

ปฏิบัติตามมาตรการ โดยจัดให้มีถาดรองน้ำมันขณะทำการซ่อมบำรุงและทำการตรวจสอบซ่อมบำรุงอย่างสม่ำเสมอตามแผนที่กำหนด ภายในบริเวณพื้นที่ส่วนการซ่อมบำรุงของพื้นที่ฐานหลุมผลิต	-	รูปที่ 2-12

รูปที่ 2-12 พื้นที่ซ่อมบำรุงเครื่องจักร อุปกรณ์ระหว่าง
การขุดเจาะ

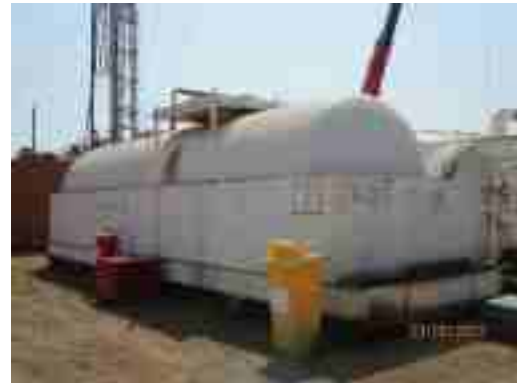
ปฏิบัติตามมาตรการ ในระยะดำเนินการขุดเจาะ โครงการใช้น้ำมันดีเซลสำหรับเครื่องจักรและอุปกรณ์ โดยจัดเก็บน้ำมันไว้ในถังเก็บน้ำมันเชื้อเพลิงที่มีภาชนะรองรับที่มีขนาดพอที่จะเก็บน้ำมันเชื้อเพลิงได้เท่ากับปริมาณความจุของถังน้ำมันเชื้อเพลิง เพื่อป้องกันการไหลล้นในกรณีเกิดเหตุน้ำมันหกรั่วไหล	-	รูปที่ 2-13

ปฏิบัติตามมาตรการ ในระยะดำเนินการขุดเจาะโครงการใช้น้ำมันดีเซลสำหรับเครื่องจักรและอุปกรณ์ โดยจัดเก็บน้ำมันไว้ในถังเก็บน้ำมันเชื้อเพลิงที่มีภาชนะรองรับที่มีขนาดพอที่จะเก็บน้ำมันเชื้อเพลิงได้เท่ากับปริมาณความจุของถังน้ำมันเชื้อเพลิง เพื่อป้องกันการไหลล้นในกรณีเกิดเหตุน้ำมันหกรั่วไหล	-	รูปที่ 2-13

รูปที่ 2-13 ถังเก็บน้ำมันเชื้อเพลิงพร้อมคันกั้น

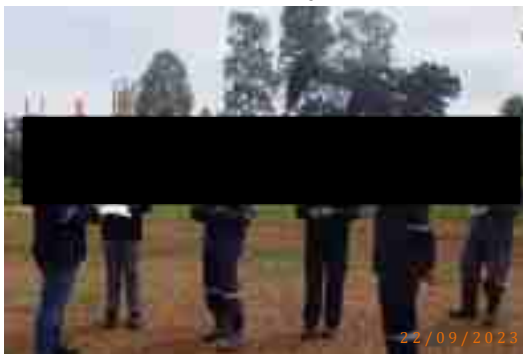
16.1.2 ดำเนินการตรวจประเมิน การปฏิบัติตามข้อกำหนด โดยหน่วยงานภายนอกองค์กร (Third Party Audit) และรับฟัง ข้อเสนอแนะเพื่อดำเนินการแก้ไข	☑	ปฏิบัติตามมาตรการ บริษัท ยูเออี ได้รับ มอบหมายจาก อีโค่ ให้ดำเนินการติดตาม ตรวจสอบการปฏิบัติตามมาตรการป้องกัน และ แก้ไขผลกระทบสิ่งแวดล้อม รวมทั้งเสนอแนะ วิธีการปฏิบัติเพื่อป้องกัน และแก้ไขผลกระทบ สิ่งแวดล้อมที่ถูกต้อง	-	รูปที่ 2-66

รูปที่ 2-66 ตัวอย่างการติดตามตรวจสอบการปฏิบัติตามมาตรการป้องกันและแก้ไขผลกระทบสิ่งแวดล้อม
โดยตัวแทนของยูเออี ร่วมกับเจ้าหน้าที่ของ อีโค่ โอเรียนท์

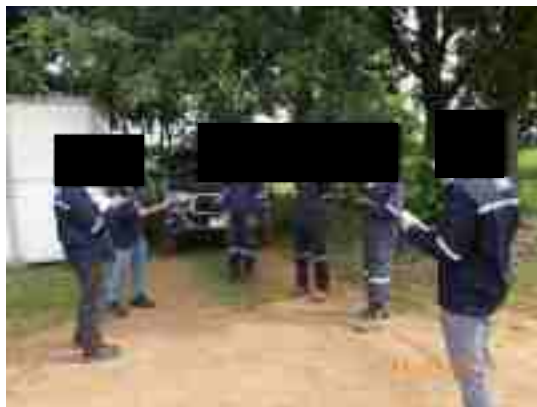
16.1.2 ดำเนินการตรวจประเมินการปฏิบัติตามข้อกำหนดโดยหน่วยงานภายนอกองค์กร และรับฟังข้อเสนอแนะเพื่อดำเนินการแก้ไข	☑	ปฏิบัติตามมาตรการ บริษัท ยูเออี ได้รับมอบหมายจาก อีโค่ ให้ดำเนินการติดตามตรวจสอบการปฏิบัติตามมาตรการป้องกัน และแก้ไขผลกระทบสิ่งแวดล้อม รวมทั้งเสนอแนะวิธีการปฏิบัติเพื่อป้องกัน และแก้ไขผลกระทบสิ่งแวดล้อมที่ถูกต้อง	-	รูปที่ 2-92

รูปที่ 2-92 การติดตามตรวจสอบการปฏิบัติตามมาตรการป้องกันและแก้ไขผลกระทบสิ่งแวดล้อม
โดยตัวแทนของยูเออี ร่วมกับเจ้าหน้าที่ของ อีโค
