## บทที่ 2

# การติดตามตรวจสอบการปฏิบัติตามมาตรการป้องกัน และแก้ไขผลกระทบสิ่งแวดล้อม

**ตารางที่ 2-1 สรุปผลการปฏิบัติตามมาตรการป้องกันและแก้ไขผลกระทบสิ่งแวดล้อม ตามมาตรการทั่วไป โครงการพัฒนาปิโตรเลียมบนบก พื้นที่ผลิตบ่อรังเหนือ**  
**แปลงสำรวจบนบกหมายเลข L44/43 จังหวัดเพชรบูรณ์**

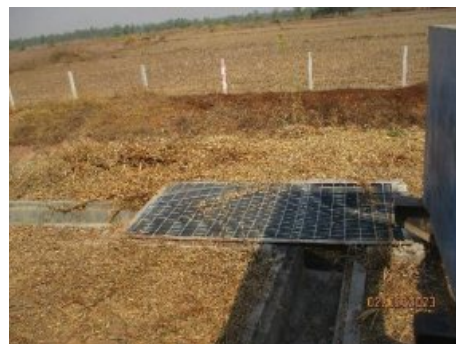
พื้นที่ฐานหลุมผลิต BRN-7

4.1.5 สร้างบ่อดักไขมันไว้เป็นส่วนหนึ่งของ ระบบระบายน้ำรอบพื้นที่โครงการ เพื่อ ป้องกันไม่ให้เกิดการรั่วไหลออกนอก พื้นที่	☑	ปฏิบัติตามมาตรการ โครงการจัดให้มีระบบ น้ำโดยรอบพื้นที่ฐานเจาะ โดยมีทิศทางการไหล เข้าสู่บ่อดักไขมันก่อนไหลออกสู่พื้นที่กันชนที่มีคัน ดินโดยรอบฐานอีกชั้นหนึ่ง โดยมีการตรวจสอบ และบำรุงรักษาเป็นประจำวันละ 2 ครั้ง เพื่อให้ สามารถใช้งานได้ตามวัตถุประสงค์	-	รูปที่ 2-9

รูปที่ 2-9 รางระบายน้ำและบ่อดักไขมัน

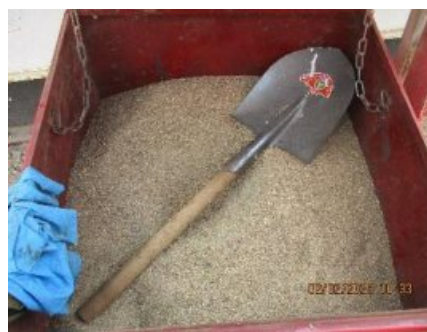
พื้นที่ฐานหลุมผลิต BRN-7

รูปที่ 2-11 ขุดอุปกรณ์ทำความสะอาดคราบน้ำมัน พร้อมวัสดุดูดซับ

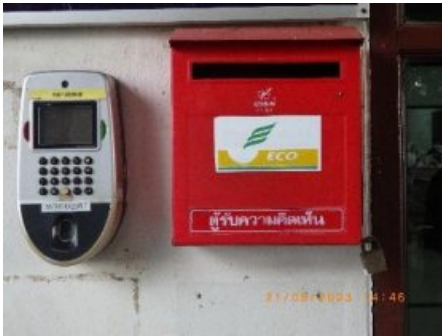
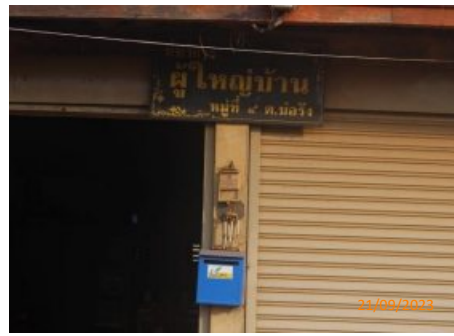
รูปที่ 2-32 กล้องรับเรื่องราวร้องเรียนและข้อกังวลใจ

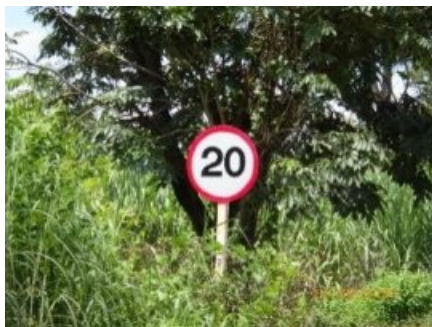
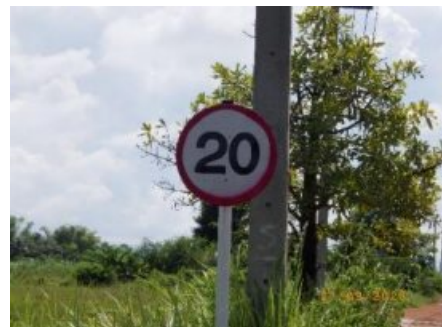
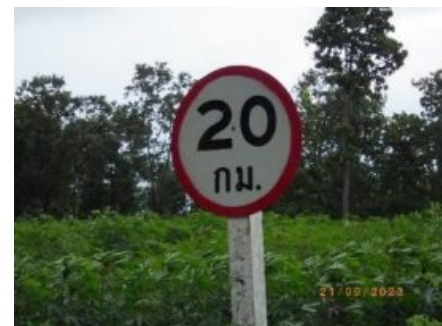
รูปที่ 2-34 ป้ายจำกัดความเร็วบริเวณถนนทางเข้าพื้นที่โครงการ

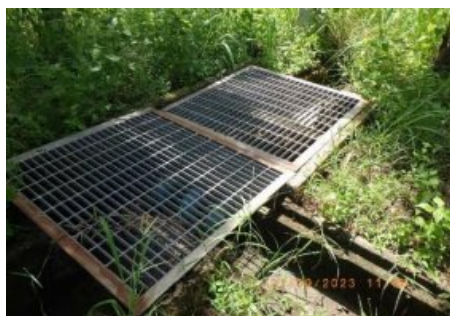
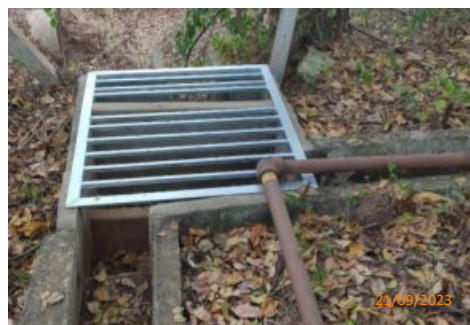
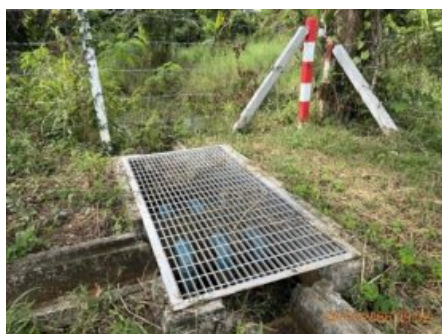
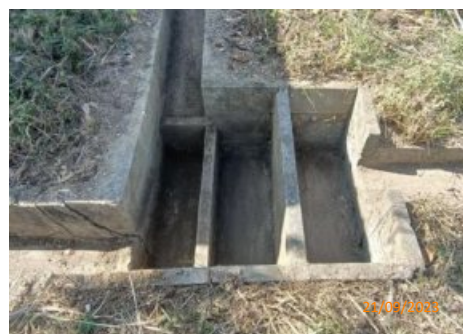
รูปที่ 2-38 บ่อดักน้ำมันโดยรอบโครงการ

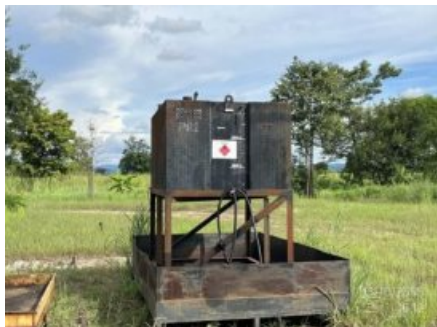
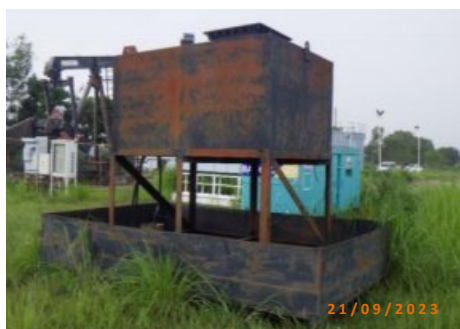
รูปที่ 2-39 ถังเก็บน้ำมันเชื้อเพลิงพร้อมถาดรองที่มีความจุเพียงพอหากเกิดกรณีหกรั่วไหล

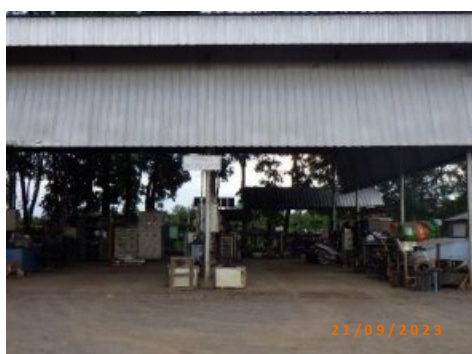
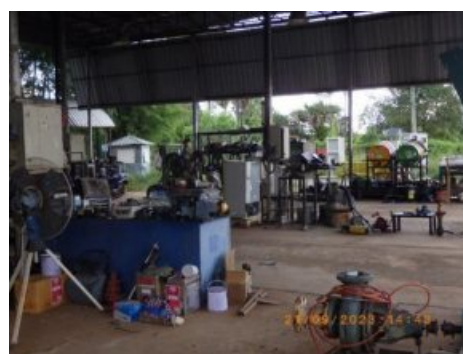
รูปที่ 2-40 อาคารซ่อมบำรุงภายในสำนักงานวิเชียรบุรี

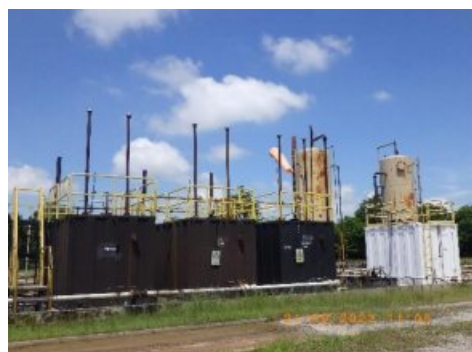
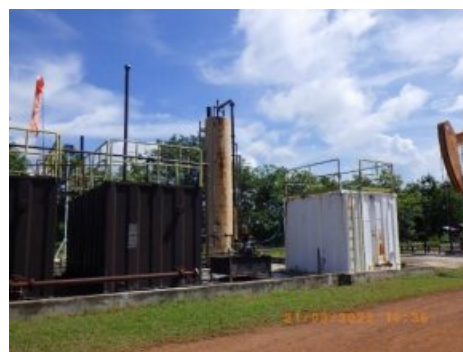
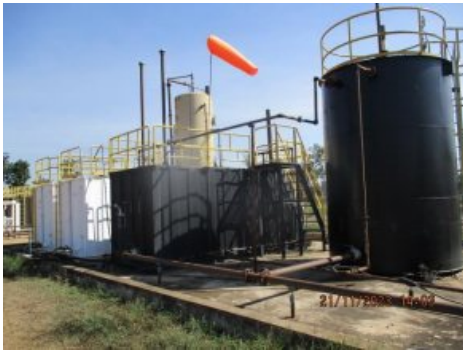
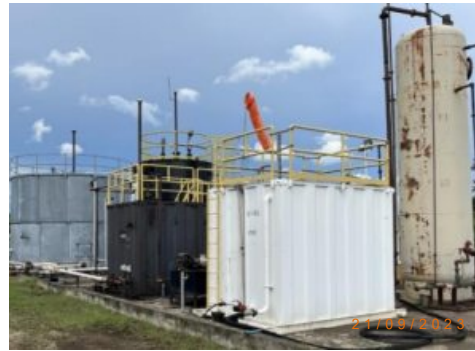
รูปที่ 2-41 คันคอนกรีตล้อมรอบถังเก็บน้ำมันดิบและถังเก็บน้ำที่เกิดจากกระบวนการผลิต

รูปที่ 2-41 (ต่อ) คั่นคอนกรีตล้อมรอบถังเก็บน้ำมันดิบและถังเก็บน้ำที่เกิดจากกระบวนการผลิต

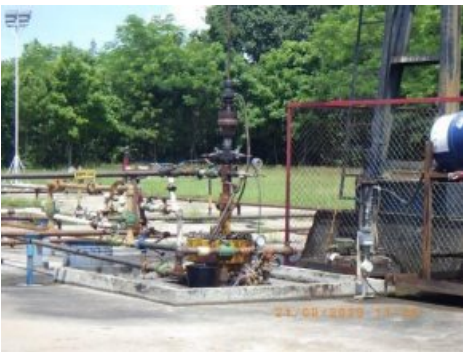
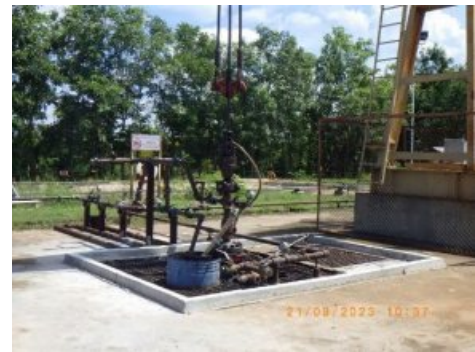
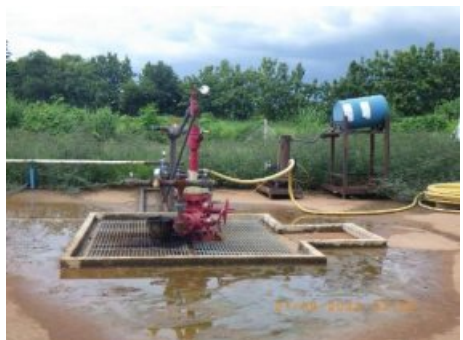
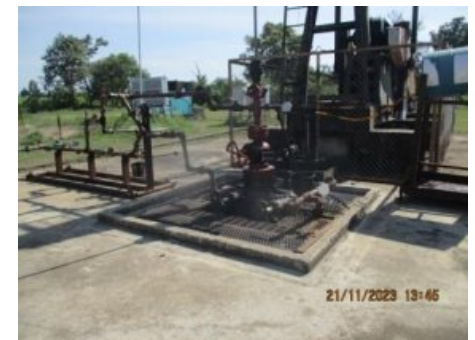
รูปที่ 2-42 คั่นคอนกรีตล้อมรอบหัวหลุมผลิต

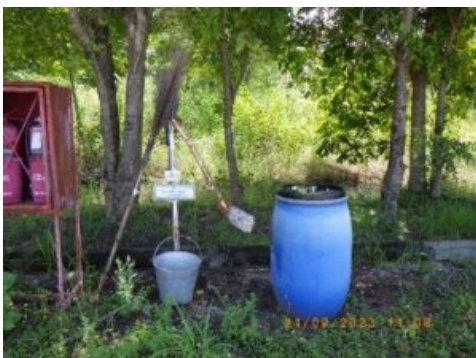
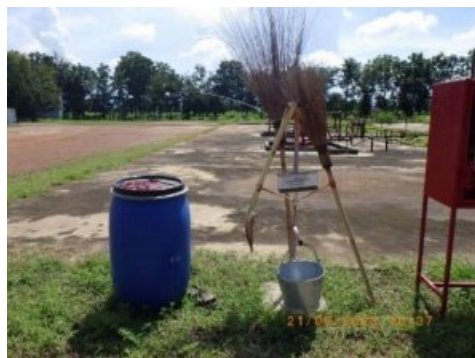
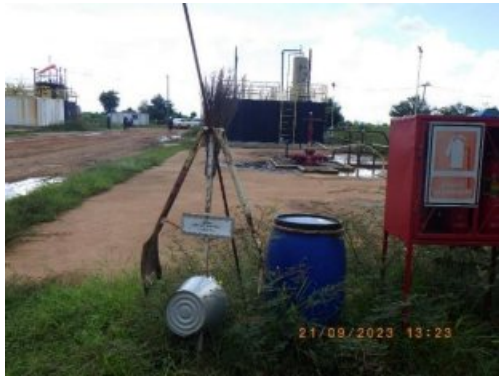
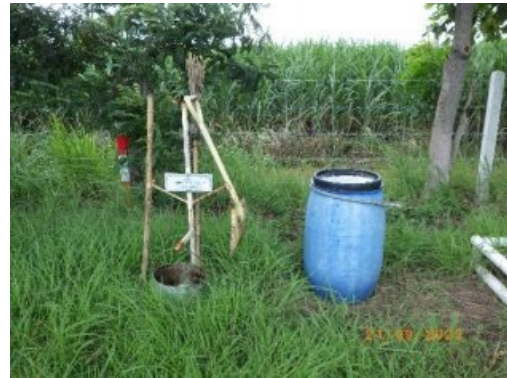
รูปที่ 2-43 วัสดุดูดซับ (ทราย) และชุดอุปกรณ์ทำความสะอาดคราบน้ำมันที่จัดเตรียมไว้ภายในหลุมผลิต

รูปที่ 2-43 (ต่อ) วัสดุอุดซบ (ทราย) และชุดอุปกรณ์ทำความสะอาดครบน้ำมันที่จัดเตรียมไว้ภายในหลุมผลิต

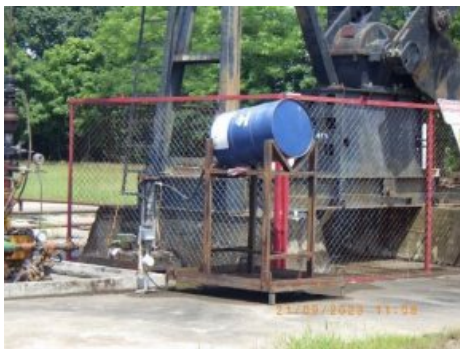
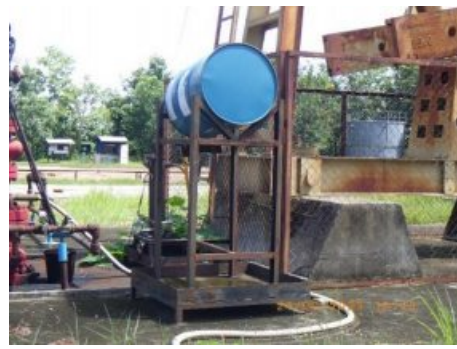
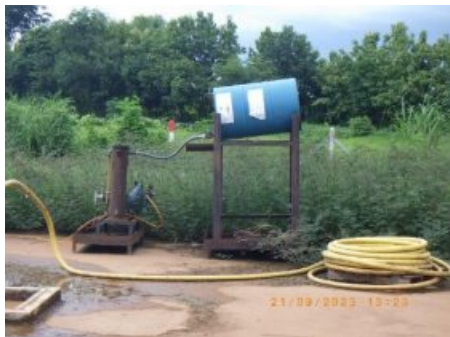
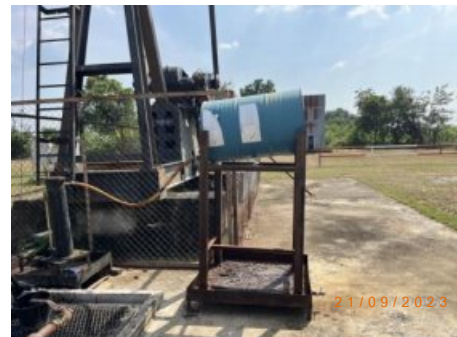
รูปที่ 2-44 ตัวอย่างการจัดวางสารเคมีเฉพาะที่ใช้งานบนพื้นคอนกรีตรองรับแท่นเครื่องสูบน้ำแบบโยก

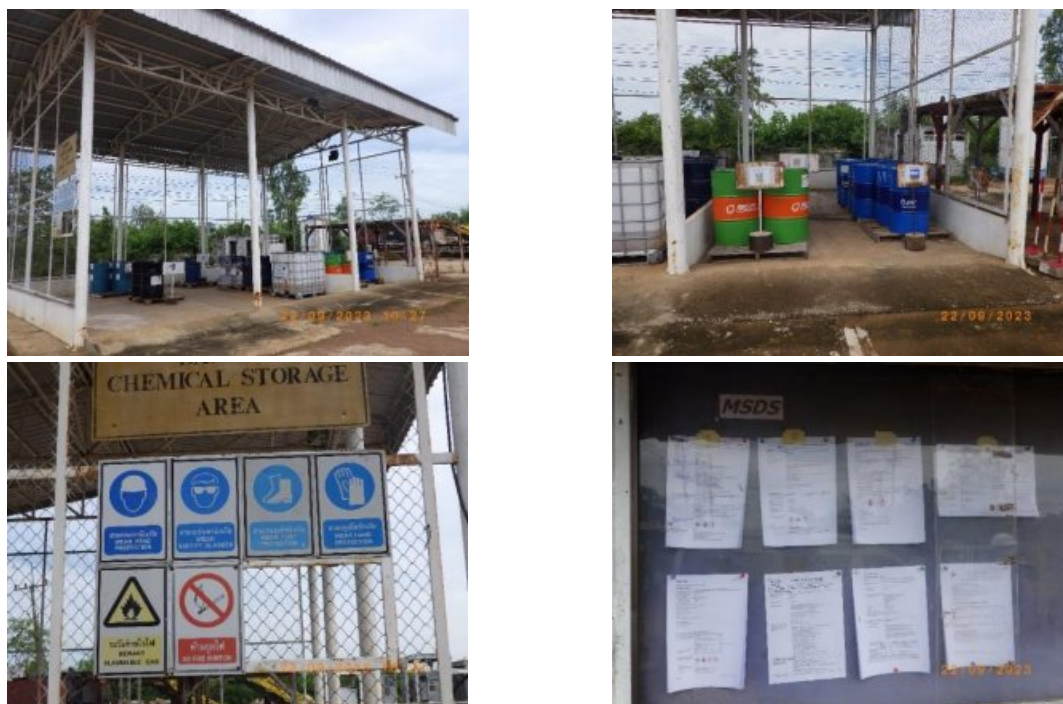
รูปที่ 2-45 อาคารเก็บสารเคมีสำรองของโครงการในอำเภอศรีเทพ

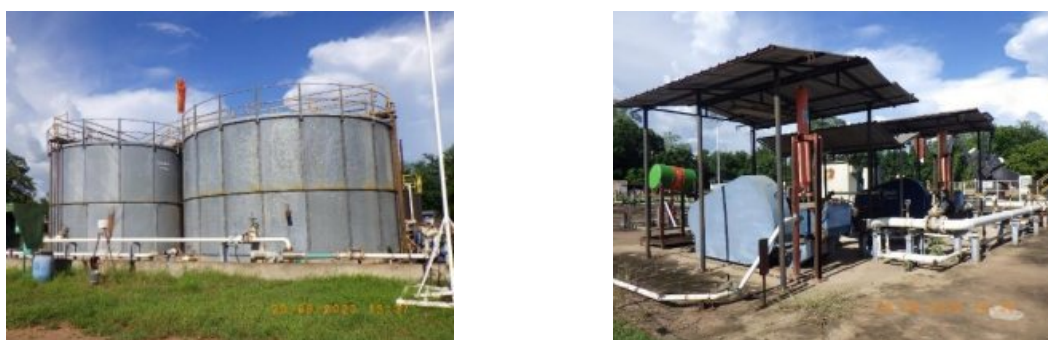
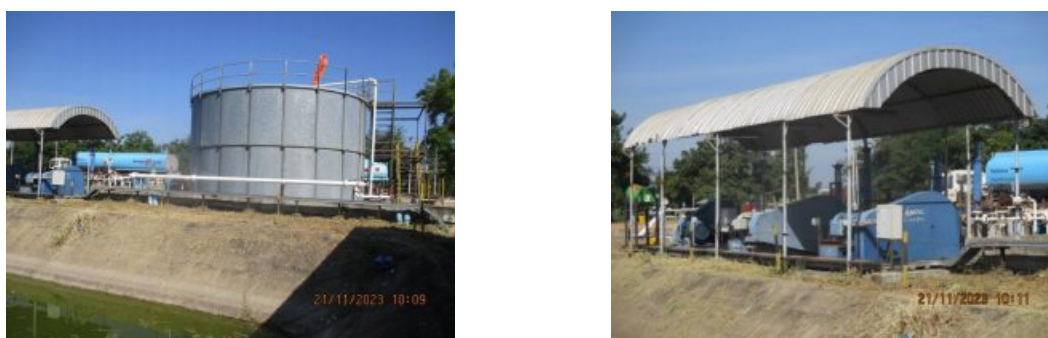
รูปที่ 2-46 หลุมอัดกลับน้ำของโครงการ

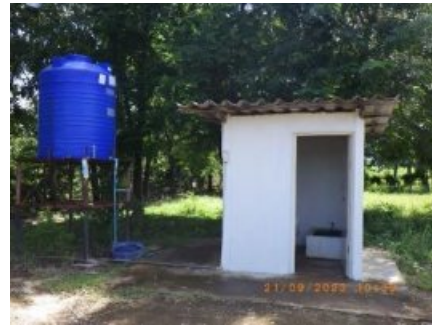
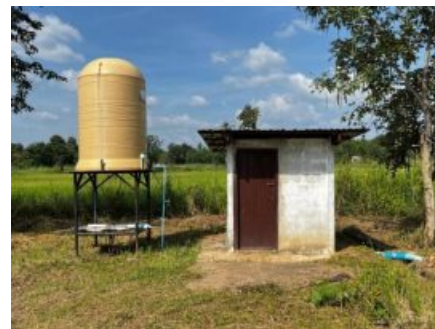
รูปที่ 2-47 ห้องน้ำพร้อมบ่อเกรอะภายในพื้นที่ฐานหลุมผลิต

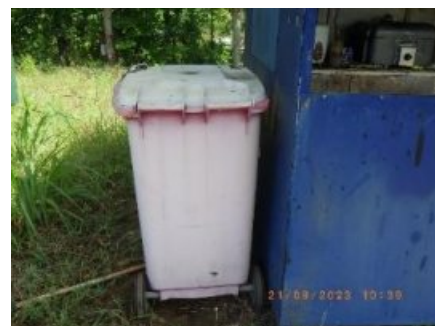
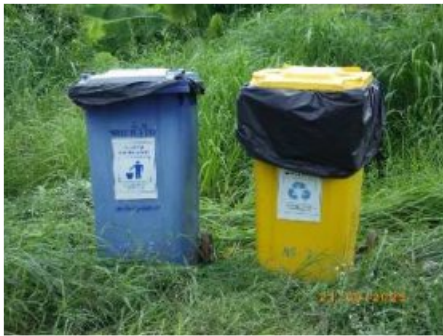
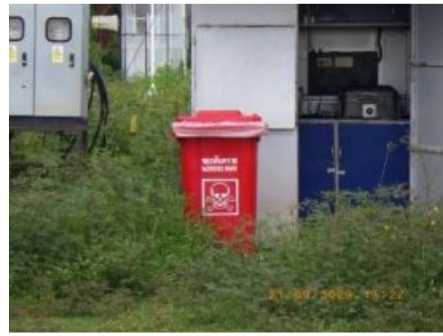
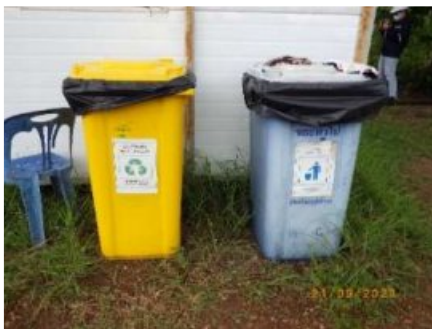
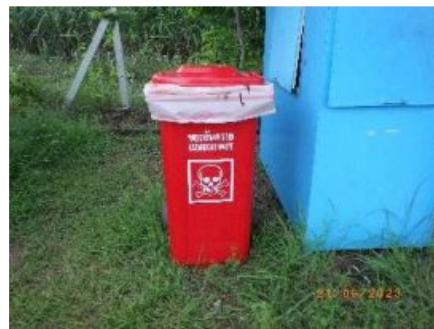
รูปที่ 2-48 ถังขยะแยกประเภทภายในพื้นที่ฐานหลุมผลิต

รูปที่ 2-48 (ต่อ) ถังขยะแยกประเภทภายในพื้นที่ฐานหลุมผลิต

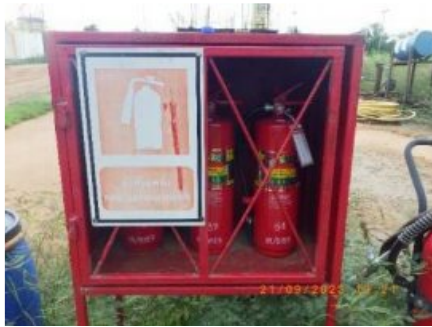
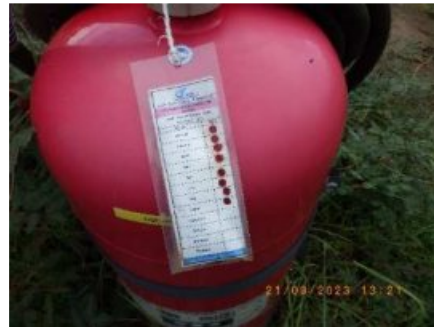
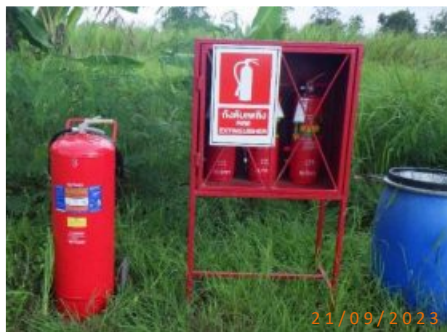
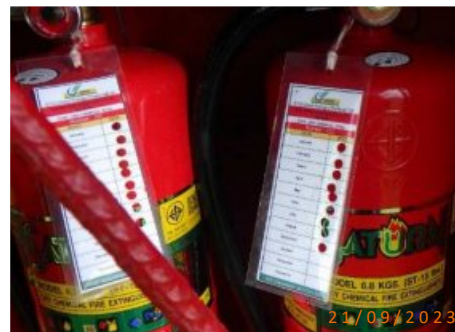
รูปที่ 2-56 อุปกรณ์ดับเพลิงและการตรวจสอบความพร้อมของอุปกรณ์ประจำเดือน

รูปที่ 2-56 (ต่อ) อุปกรณ์ดับเพลิงและการตรวจสอบความพร้อมของอุปกรณ์ประจำเดือน

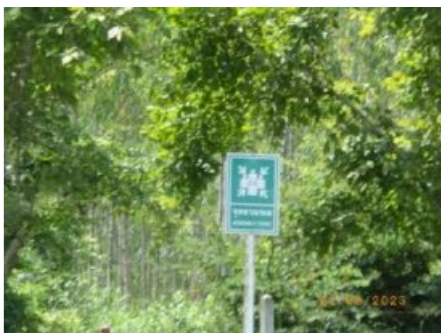
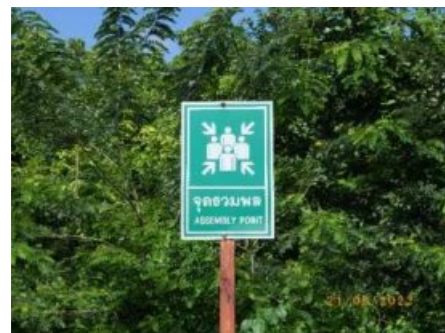
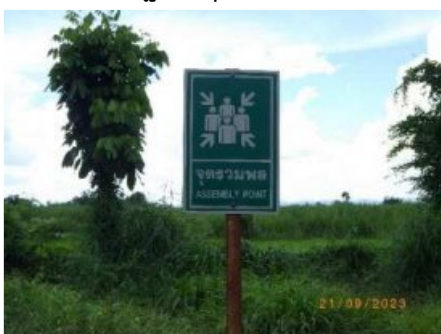
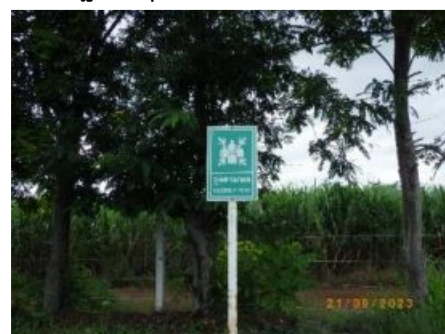
รูปที่ 2-57 จุดรวมพล

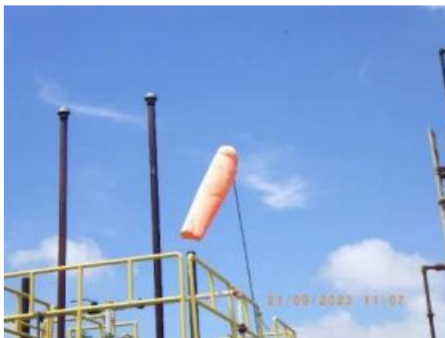
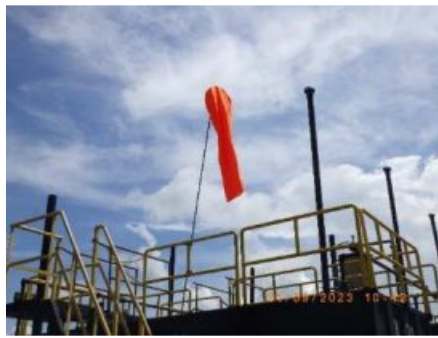
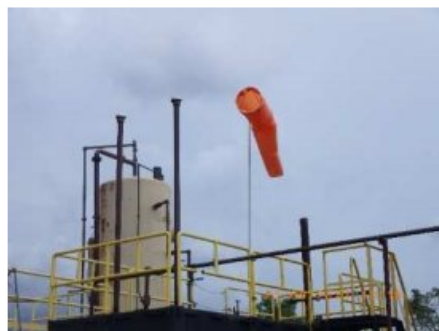
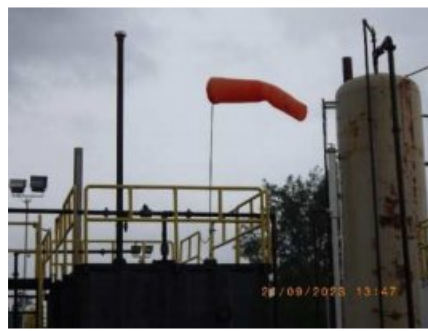
รูปที่ 2-58 อุปกรณ์บอกทิศทางลม (Wind Sock)

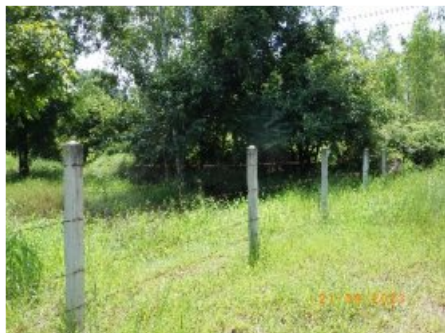
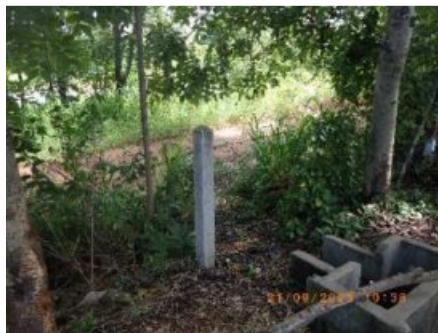
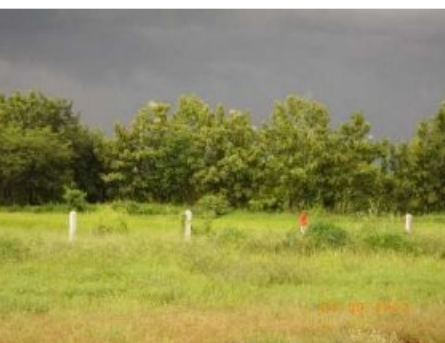
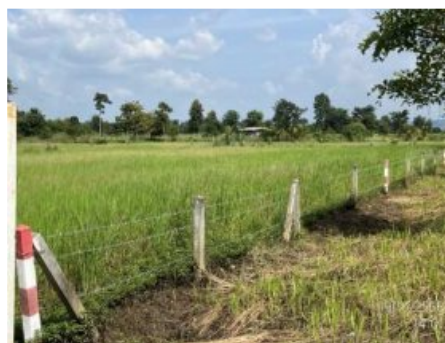
รูปที่ 2-59 รื้อลวดหนามโดยรอบพื้นที่โครงการ

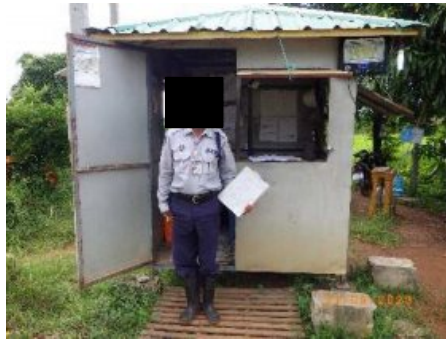
รูปที่ 2-60 เจ้าหน้าที่รักษาความปลอดภัยประจำในบริเวณทางเข้า-ออก

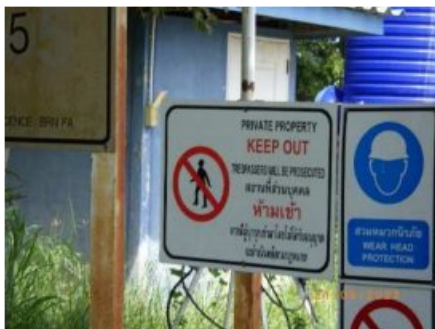
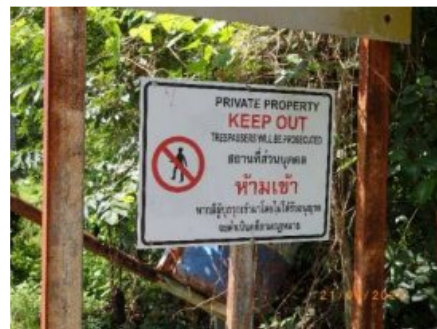
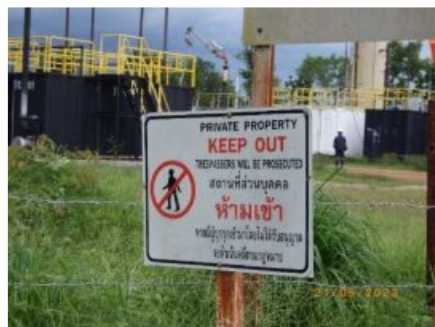
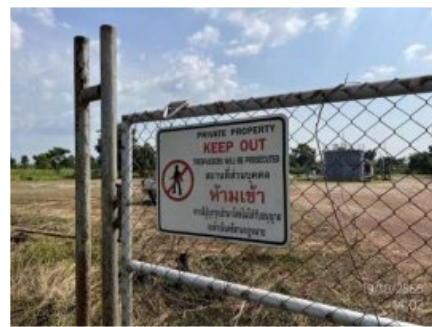
รูปที่ 2-61 ป้ายเตือนด้านหน้าพื้นที่โครงการ

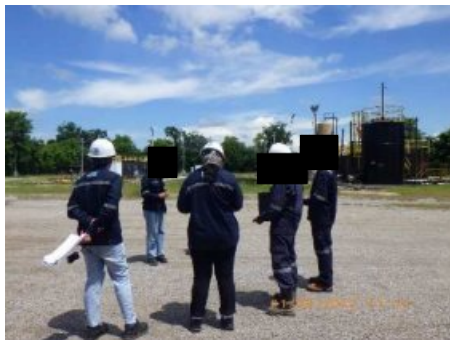
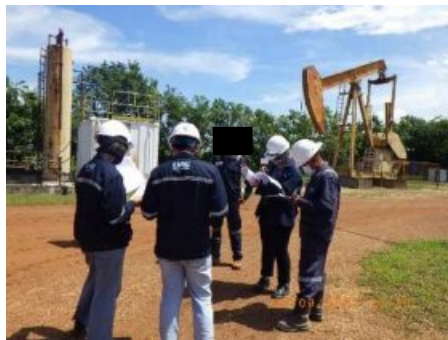
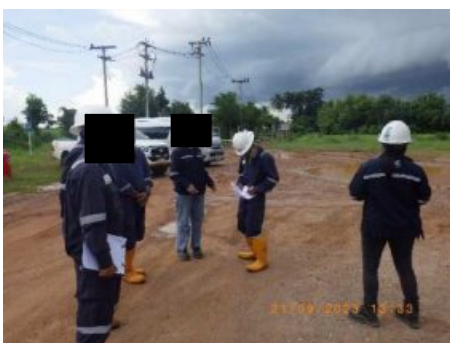
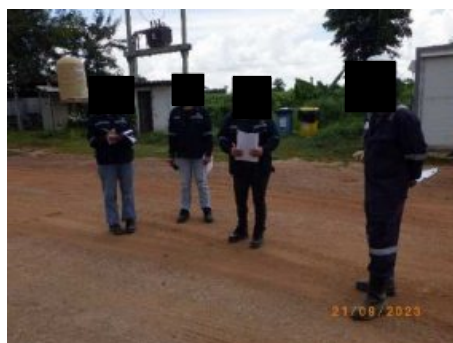
รูปที่ 2-63 ตัวอย่างการติดตามตรวจสอบการปฏิบัติตามมาตรการป้องกัน และแก้ไขผลกระทบสิ่งแวดล้อมใน  
ระยะดำเนินการผลิตโดยบริษัท ยูเออี ร่วมกับผู้แทนจากบริษัท อีโค โอเรียนท์
