การติดตามตรวจสอบการปฏิบัติตามมาตรการป้องกัน และแก้ไขผลกระทบสิ่งแวดล้อม

ระหว่างเดือนมกราคม – ธันวาคม พ.ศ. 2566 ได้มีการติดตามตรวจสอบการปฏิบัติตามมาตรการป้องกันและแก้ไขผลกระทบสิ่งแวดล้อมของโครงการ มีรายละเอียด ดังนี้

- พื้นที่ฐานหลุมผลิต L33-8 ดำเนินการเมื่อวันที่ 20 กันยายน พ.ศ. 2566
- พื้นที่ฐานหลุมผลิต WBW-10 ดำเนินการเมื่อวันที่ 20 กันยายน พ.ศ. 2566

โครงการผลิตปิโตรเลียมบนบก พื้นที่ผลิตท่าโรงเหนือ แปลงสำรวจบนบกหมายเลข L33/43 อำเภอวิเชียรบุรี จังหวัดเพชรบูรณ์

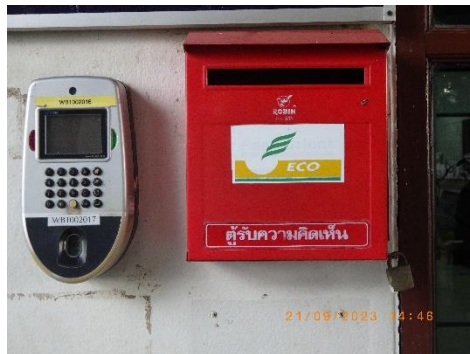
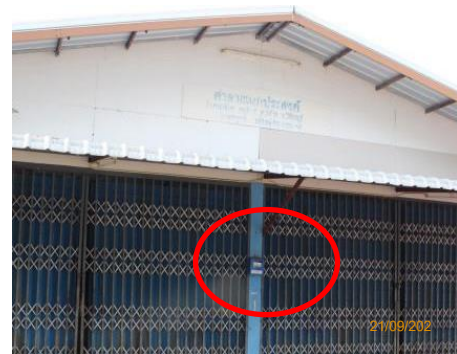
รูปที่ 2-1 กล้องรับความคิดเห็น

4. กรณีที่มีการร้องเรียนจากชาวบ้าน เนื่องมาจากผลกระทบจากการเผาก๊าซ เช่น กลิ่น เขม่าควัน เสียงดัง ความร้อนสูง ให้รีบ	✓	ปฏิบัติตามมาตรการ โครงการมีกลไกการรับเรื่อง ร้องเรียน และมีแบบฟอร์มบันทึกข้อร้องเรียนจาก กิจกรรมของโครงการที่สำนักงานวิเชียรบุรี	-	รูปที่ 2-1

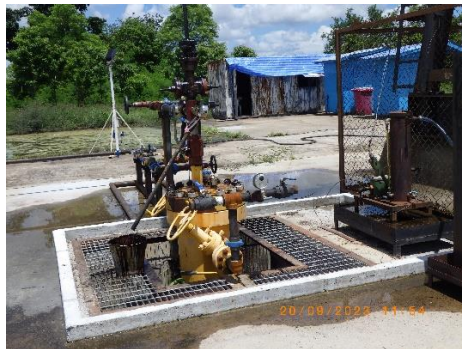
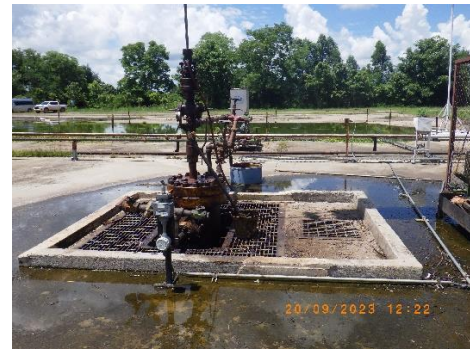
รูปที่ 2-2 ระบบวาล์วบริเวณปากหลุม (Christmas tree)

1. มาตรการป้องกันและแก้ไขผลกระทบสิ่งแวดล้อม						
1.1 คุณภาพ อากาศ	การเผาก๊าซส่วนเกินที่ ปล่อยเผาก๊าซในช่วงการ ผลิตปิโตรเลียม อาจทำ ให้เกิดการระบายนลสาร จากการเผาไหม้ที่ไม่ สมบูรณ์ ซึ่งอาจส่งผล กระทบต่อชุมชนที่อยู่ใน บริเวณใกล้เคียง	1. ติดตั้งระบบวาล์วบริเวณปากหลุม (Christmas Tree) ซึ่งเป็นระบบควบคุมความดันปิโตรเลียมจากหลุมให้อยู่ในปริมาณที่เหมาะสมก่อนส่งผ่านเข้าเครื่องแยกสถานะ ซึ่งจะไม่สามารถควบคุมปริมาณก๊าซที่ส่งเผาทิ้งให้อยู่ในอัตราที่เหมาะสม	☑	ปฏิบัติตามมาตรการ โครงการได้ติดตั้งระบบวาล์วบริเวณปากหลุม (Christmas Tree) เพื่อปรับความดันให้เหมาะสม ก่อนผ่านเข้าสู่อุปกรณ์แยกของเหลว-ก๊าซ เพื่อแยกของเหลวออกจากก๊าซ ซึ่งวิธีดังกล่าว สามารถควบคุมปริมาณก๊าซที่ส่งเผาทิ้งให้อยู่ในอัตราที่เหมาะสม	-	รูปที่ 2-2

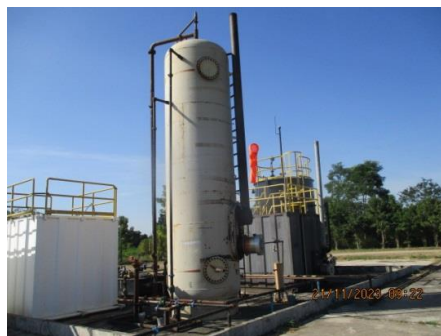
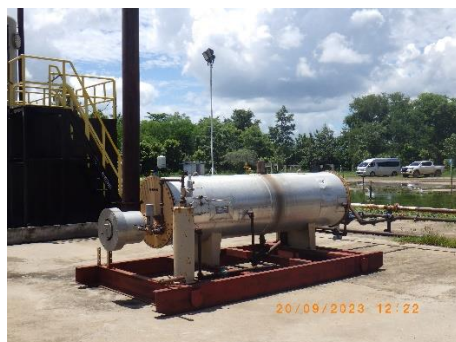
รูปที่ 2-3 อุปกรณ์แยกของเหลว-ก๊าซ (Separator) และ Knock Out Drum

2. ติดตั้ง Knock Out Drum ในกรณีที่มีก๊าซปริมาณมาก เพื่อดักของเหลวที่อาจหลุดรอดจากการแยกก๊าซที่เครื่องแยกสถานะ ก่อนส่งไปเผาทิ้งที่ปล่องเผาก๊าซ	☑	ปฏิบัติตามมาตรการ โครงการได้ติดตั้ง Knock Out Drum เพื่อดักของเหลวที่อาจหลุดรอดจากการแยกก๊าซที่เครื่องแยกสถานะ (Separator) กลับเข้าสู่ถังเก็บกัก ก่อนส่งไปเผาทิ้งที่ปล่องเผาก๊าซ	-	รูปที่ 2-3

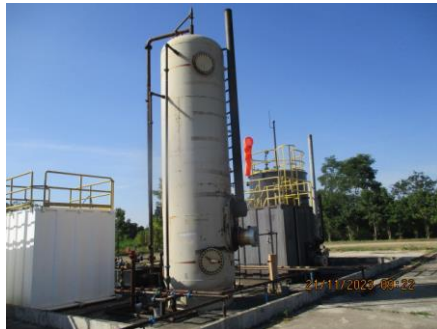
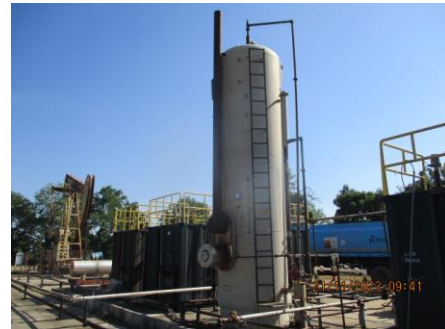
รูปที่ 2-5 Heater Treater

9. จัดให้มีมาตรการนำก๊าซไปใช้ประโยชน์ให้มาก ที่สุด เพื่อลดปริมาณการเผาก๊าซทิ้งออกสู่ บรรยากาศ	☑	ปฏิบัติตามมาตรการ โดยนำก๊าซธรรมชาติที่ได้จากฐาน หลุมผลิตมาใช้เป็นเชื้อเพลิงให้ความร้อนใน Heater Treater และถังเก็บน้ำมันดิบ นอกจากนี้ ในหลุมที่มี ปริมาณก๊าซมากและสม่ำเสมอ จะนำก๊าซไปใช้ผลิต กระแสไฟฟ้าซึ่งอยู่ในโปรแกรม Gas Utilization	-	รูปที่ 2-5

3. ลดปริมาณก๊าซเรือนกระจกโดยการนำก๊าซ ธรรมชาติจากหลุมผลิตมาใช้ประโยชน์ในด้าน ต่างๆ เช่น การนำมาใช้เป็นเชื้อเพลิงเพื่อให้ ความร้อนในเครื่องแยกสถานะและถังเก็บ น้ำมันดิบ	☑	ปฏิบัติตามมาตรการ โดยนำก๊าซธรรมชาติที่ได้จากฐาน หลุมผลิตมาใช้เป็นเชื้อเพลิงให้ความร้อนใน Heater Treater และถังเก็บน้ำมันดิบ นอกจากนี้ ในหลุมที่มี ปริมาณก๊าซมากและสม่ำเสมอ จะนำก๊าซไปใช้ผลิต กระแสไฟฟ้าซึ่งอยู่ในโปรแกรม Gas Utilization	-	รูปที่ 2-5

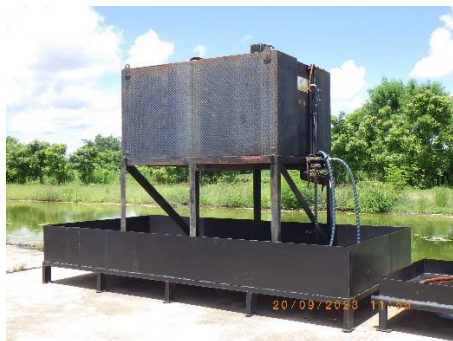
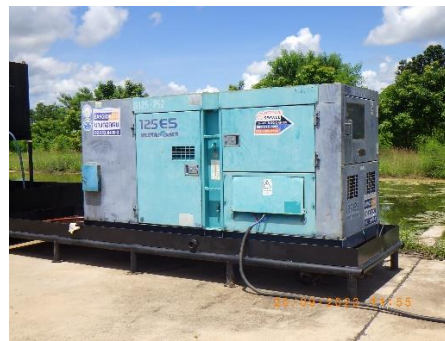
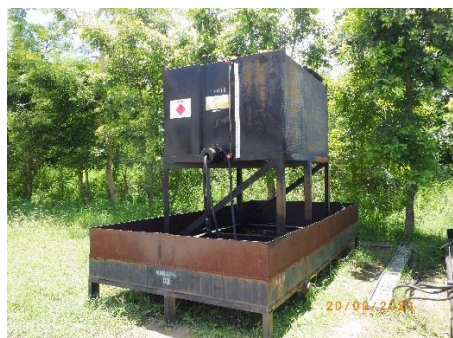
รูปที่ 2-6 เครื่องกำเนิดไฟฟ้าที่ใช้ในโครงการและถังเก็บน้ำมันเชื้อเพลิงพร้อมถาดรอง

1.3 ระดับเสียง	เสียงดังจากอุปกรณ์ การผลิตปิโตรเลียม	1. กำหนดให้อุปกรณ์การผลิตปิโตรเลียมที่มี เสียงดังตั้งอยู่ในบริเวณเดียวกัน และอยู่ห่าง จากพื้นที่ชุมชนที่อยู่ใกล้เคียงให้มากที่สุด	☑	ปฏิบัติตามมาตรการ โครงการได้จัดให้อุปกรณ์การผลิต ปิโตรเลียมที่มีเสียงดัง ได้แก่ เครื่องกำเนิดไฟฟ้าตั้งอยู่ใน บริเวณเดียวกันและห่างจากพื้นที่ชุมชน นอกจากนี้ ได้เลือกใช้เครื่องกำเนิดไฟฟ้าแบบเก็บเสียงมาใช้ ในโครงการ เพื่อลดผลกระทบด้านเสียงในระยะผลิต ปิโตรเลียมให้มากที่สุด	-	รูปที่ 2-6

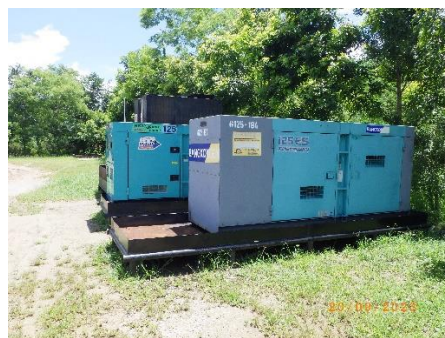
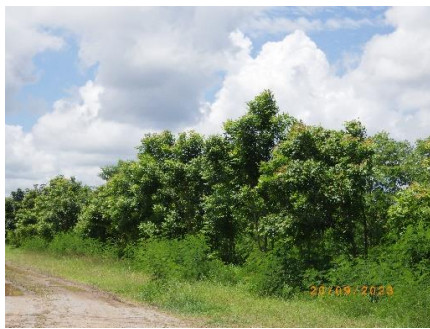
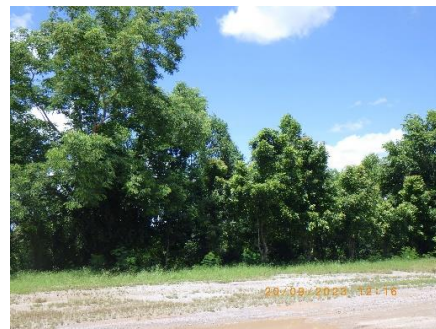
รูปที่ 2-7 การปลูกต้นไม้รอบพื้นที่โครงการ

3. ปลูกต้นไม้บริเวณพื้นที่กันชนรอบฐานหลุม ผลิต เพื่อลดผลกระทบด้านเสียงรบกวน	☑	ปฏิบัติตามมาตรการ โครงการได้ปลูกต้นไม้บริเวณพื้นที่ กันชนรอบพื้นที่ฐานหลุมผลิต เพื่อลดผลกระทบด้าน เสียงรบกวน	-	รูปที่ 2-7

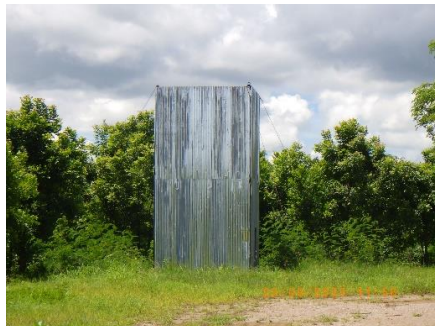
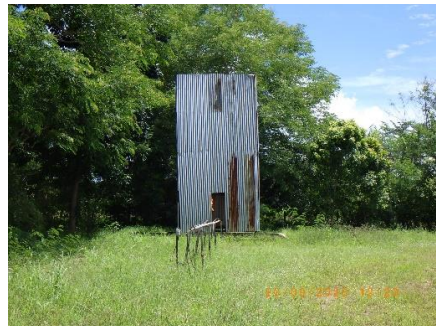
รูปที่ 2-8 กำแพงสังกะสีล้อมรอบปล่องเผาก๊าซและการรักษา
ระยะห่างระหว่างปล่องเผาก๊าซและเครื่องจักร อุปกรณ์

1.4 ความร้อน และแสง สว่าง	การเผาก๊าซส่วนเกินที่ ปล่อยเผาก๊าซ อาจทำ ให้เกิดความร้อน และ แสงสว่าง ซึ่งอาจส่งผล กระทบต่อชุมชนและ พื้นที่เกษตรกรรมที่อยู่ ในบริเวณใกล้เคียง	1. ติดตั้งแผ่นกัน (Flare Shield) สูงอย่างน้อย 3 เมตร ล้อมรอบปล่อยเผาก๊าซเพื่อลด ผลกระทบด้านความร้อนและแสงสว่าง	☑	ปฏิบัติตามมาตรการ โครงการติดตั้งกำแพงสังกะสีรอบ ปล่อยเผาก๊าซ เพื่อป้องกันไม่ให้เปลวไฟนำดับ และ ลดผลกระทบด้านความร้อนและแสงสว่าง	-	รูปที่ 2-8

2. จัดให้มีพื้นที่ว่างโดยรอบปล่องเผาก๊าซ ในระยะ 15 เมตร ปราศจากสิ่งก่อสร้าง เครื่องจักรหรืออุปกรณ์ใดๆ ตามมาตรฐาน ความปลอดภัยของบริษัทฯ	✓	ปฏิบัติตามมาตรการ โครงการได้พิจารณาติดตั้งกำแพง ที่ทำจากสังกะสีสูงอย่างน้อย 3 เมตร และคันคอนกรีต ล้อมรอบปล่องเผาก๊าซ เพื่อลดรังสีความร้อนที่เกิดจาก การเผาก๊าซและกำหนดตำแหน่งในการติดตั้งปล่อง เผาก๊าซ โดยจัดให้มีพื้นที่ว่าง โดยรอบปล่องเผาก๊าซใน ระยะ 15 เมตร ที่ปราศจากสิ่งก่อสร้าง เครื่องจักรหรือ อุปกรณ์ใด ๆ	-	รูปที่ 2-8

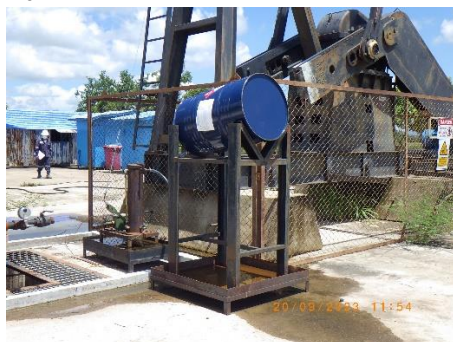
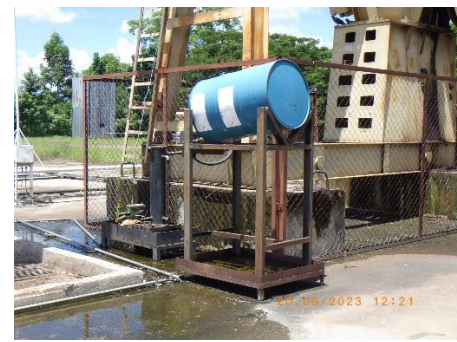
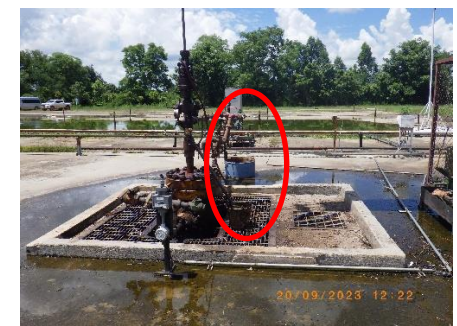
รูปที่ 2-12 ถาดรองรับถังสารเคมีและถาดรองรับน้ำมันของโครงการ

1.5 ทรัพยากร ดิน คุณภาพ น้ำใต้ดิน และคุณภาพ น้ำผิวดิน	การผลิตปิโตรเลียมอาจ ทำให้มีกากของเสีย และน้ำเสียปนเปื้อน ในช่วงที่มีฝนตก ซึ่งเมื่อ ถูกระบายออกสู่ ภายนอกอาจทำให้ดิน และแหล่งน้ำเกิดการ ปนเปื้อน	1. ติดตั้งอุปกรณ์การผลิตปิโตรเลียมที่มีความ เสี่ยงต่อการปนเปื้อนน้ำมันหรือสารเคมี บนพื้นคอนกรีตบริเวณพื้นที่ฐานรองรับ แท่นเจาะเดิม ซึ่งมีวางระบายน้ำล้อมรอบ หรือวางบนวัสดุกันซึมส่วนถังเก็บกักต่างๆ ต้องจัดให้มีคันคอนกรีตล้อมรอบ โดยพื้นที่ ภายในคันคอนกรีตต้องมีความจุเพียงพอ ที่สามารถกักเก็บของเหลวภายในถังกรณี เกิดเหตุฉุฉิบ	☑	ปฏิบัติตามมาตรการ โครงการได้ติดตั้งและจัดวาง อุปกรณ์การผลิตปิโตรเลียม บนพื้นคอนกรีตบริเวณ พื้นที่รองรับแท่นเจาะเดิม จัดเตรียมภาชนะรองรับ การหกรั่วไหลของน้ำมันและสารเคมี รวมถึงจัดให้มี คันคอนกรีตที่มีความจุเพียงพอล้อมรอบถังเก็บกัก	-	รูปที่ 2-12 และรูปที่ 2-13

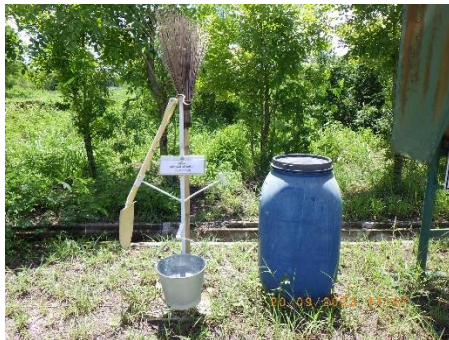
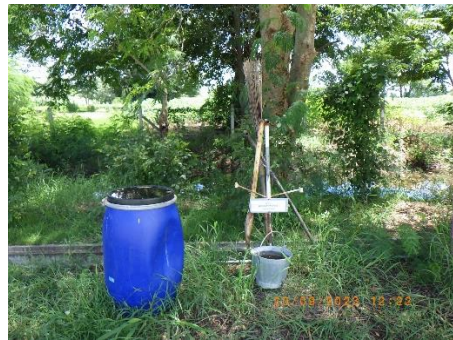
รูปที่ 2-14 อุปกรณ์ทำความสะอาดคราบน้ำมัน

2. กรณีน้ำมันดิบหรือสารเคมีหกรั่วไหล จะต้อง รีบทำความสะอาดทันที โดยต้องมี เครื่องมือ/อุปกรณ์ในการขจัดคราบน้ำมัน ประจำอยู่ที่ฐานหลุมผลิต	☑	ปฏิบัติตามมาตรการ โครงการมีการกำหนดแผนรองรับ เหตุฉุกเฉิน และจัดเตรียมชุดอุปกรณ์ทำความสะอาด คราบน้ำมัน พร้อมวัสดุดูดซับไว้ภายในฐานหลุมผลิต ตามแผนรองรับดังกล่าว	-	รูปที่ 2-14

5. ในกรณีที่เกิดการรั่วไหลของน้ำมันดิบหรือ สารเคมี ให้ปฏิบัติตามแผนรองรับเหตุการณ์ รั่วไหลของโครงการ	☑	ปฏิบัติตามมาตรการ โครงการมีการกำหนดแผนรองรับ เหตุฉุกเฉิน และจัดเตรียมชุดอุปกรณ์ทำความสะอาด คราบน้ำมัน พร้อมวัสดุดูดซับไว้ภายในฐานหลุมผลิต ตามแผนรองรับดังกล่าว	-	รูปที่ 2-14

6. จัดให้มีอุปกรณ์ทำความสะอาดคราบน้ำมัน และฝึกอบรมทีมปฏิบัติการกำจัดคราบน้ำมัน	☑	ปฏิบัติตามมาตรการ โครงการมีการกำหนดแผนรองรับ เหตุฉุกเฉิน และจัดเตรียมชุดอุปกรณ์ทำความสะอาด คราบน้ำมัน พร้อมวัสดุดูดซับไว้ภายในฐานหลุมผลิต ตามแผนรองรับดังกล่าว	-	รูปที่ 2-14

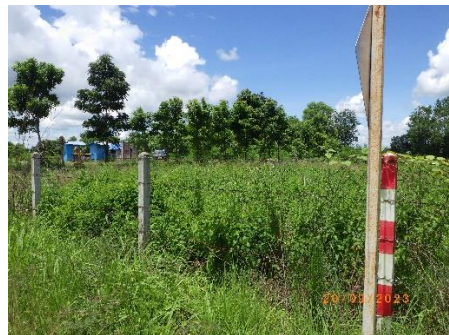
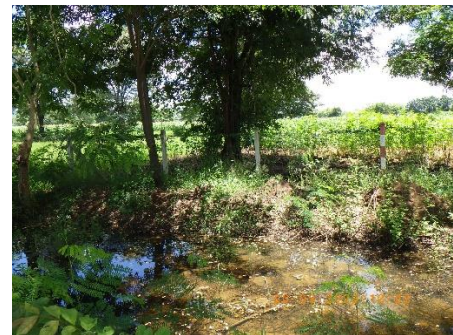
รูปที่ 2-15 รั้วและคันดินบริเวณโดยรอบโครงการ

7. สร้างแนวคันดินกันตามแนวรั้วล้อมรอบฐานหลุมผลิต เพื่อรองรับการรั่วไหลและป้องกันการไหลบ่าของน้ำจากพื้นที่โครงการ	☑	ปฏิบัติตามมาตรการ โครงการสร้างแนวคันดินตามแนวรั้วล้อมรอบฐานหลุมผลิต เพื่อรองรับการรั่วไหลและป้องกันการไหลบ่าของน้ำจากพื้นที่โครงการ	-	รูปที่ 2-15

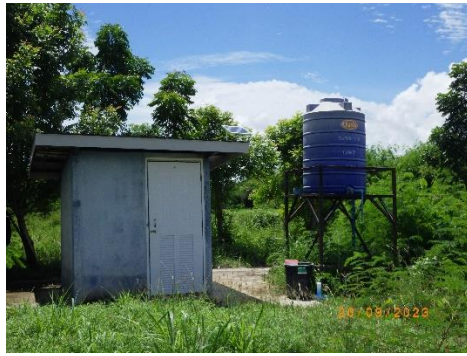
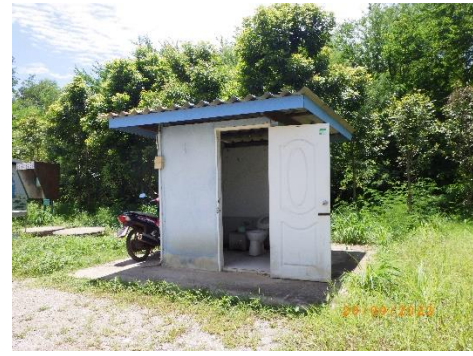
รูปที่ 2-16 ห้องน้ำ พร้อมบ่อเกรอะที่จัดเตรียมไว้ในฐานหลุมผลิต

8. จัดให้มีห้องน้ำห้องส้วมที่ถูกสุขลักษณะและเพียงพอกับจำนวนคนงานตามกฎหมายที่เกี่ยวข้อง และจัดให้มีการบำบัดน้ำเสียจากห้องน้ำห้องส้วมในพื้นที่ฐานหลุมผลิต	☑	ปฏิบัติตามมาตรการ โครงการจัดให้มีห้องน้ำพร้อมบ่อเกรอะที่เพียงพอกับจำนวนผู้ปฏิบัติงาน โดยในกรณีที่ของเสียมีปริมาณมาก ผู้รับกำจัดของเสียในท้องถิ่นจะนำไปกำจัดที่ศูนย์จัดการขยะมูลฝอยเทศบาลเมืองวิเชียรบุรี	-	รูปที่ 2-16

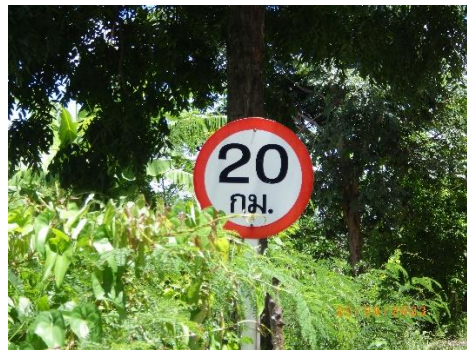
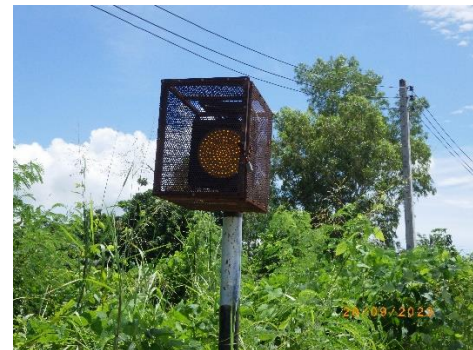
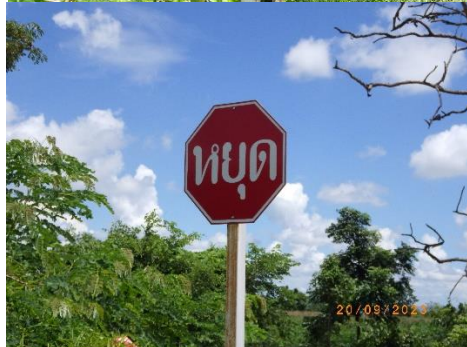
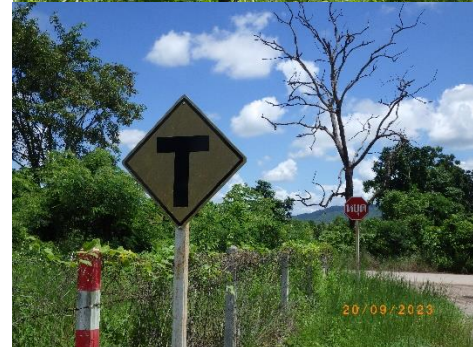
รูปที่ 2-17 ป้ายจำกัดความเร็ว ป้ายสัญลักษณ์จราจรและไฟกระพริบบริเวณถนนทางเข้าพื้นที่โครงการ

2. มาตรการป้องกันและแก้ไขผลกระทบทางสังคม						
2.1 การ คมนาคม ขนส่ง	อุบัติเหตุ และความ เสียหายต่อผิวจราจร จากรถขนส่งน้ำมันดิบ รถขนส่ง น้ำ จาก กระบวนการผลิต และ รถขนส่ง พนักงาน ในระยะผลิตปิโตรเลียม ของโครงการ	1. กำกับดูแลให้ผู้รับเหมาปฏิบัติตามกฎจราจรและข้อบังคับในการใช้เส้นทางของบริษัทฯ อย่างเคร่งครัด โดยเฉพาะการจำกัดความเร็วบรรทุกไม่เกิน 30 กม./ชม. ในช่วงที่วิ่งผ่านชุมชน และช่วงที่วิ่งผ่านถนนทางเข้าพื้นที่ฐานหลุมผลิต(ถนนลูกรัง) และไม่เกิน 80 กม./ชม. บนถนนทางหลวง เพื่อลดอุบัติเหตุจากการจราจร	☑	ปฏิบัติตามมาตรการ โดยการจำกัดความเร็วรถที่วิ่งบนถนนลูกรังเข้า-ออกพื้นที่ฐานหลุมผลิตไม่เกิน 20 กม./ชม. และไม่เกิน 60 กม./ชม. บนถนนทางหลวง รวมทั้งได้ติดตั้งป้ายจำกัดความเร็วไว้เป็นระยะๆ นอกจากนี้ได้เข้มงวดให้พนักงานของบริษัททุกคนปฏิบัติตามระเบียบการจราจรอย่างเคร่งครัด	-	รูปที่ 2-17 และภาคผนวก ฉ นโยบายการปฏิบัติงานของพนักงานขับรถ

2. จัดทำสัญลักษณ์ป้ายเตือนต่างๆ และสัญญาณไฟกระพริบให้ผู้ใช้งานเห็นพื้นที่โครงการ ได้ชัดเจนทั้งกลางวันและกลางคืน โดยมีระยะติดตั้งที่เหมาะสม โดยเฉพาะในบริเวณทางร่วม/ทางแยก	☑	ปฏิบัติตามมาตรการ โดยมีการติดตั้งสัญลักษณ์ป้ายเตือนและสัญญาณไฟกระพริบ บริเวณทางร่วม/ทางแยกของถนนทางเข้าโครงการอย่างชัดเจน	-	รูปที่ 2-17

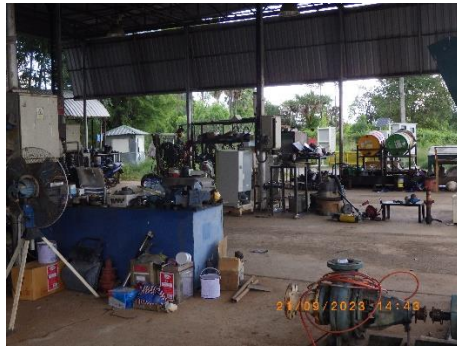
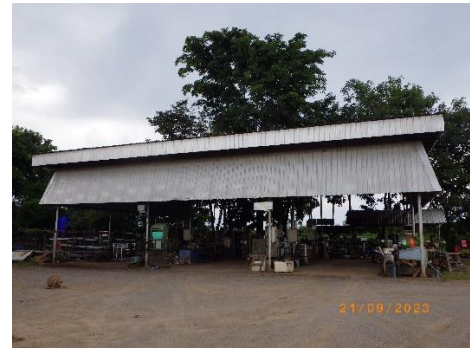
รูปที่ 2-23 อาคารซ่อมบำรุงภายในสำนักงานวิเชียรบุรี

4. ใช้ถาดรองน้ำมันกรณีมีการซ่อมบำรุงใน พื้นที่ฐานหลุมผลิต	☑	ปฏิบัติตามมาตรการ โดยการซ่อมบำรุงเครื่องจักรและ อุปกรณ์ขนาดใหญ่ที่ไม่สามารถเคลื่อนย้ายได้ จะดำเนินการซ่อมบนพื้นคอนกรีตบริเวณฐานหลุมผลิต หรือใช้ถาดรองน้ำมันรองรับ ส่วนเครื่องจักรและ อุปกรณ์ขนาดเล็กจะทำการซ่อมบำรุงที่สำนักงาน วิเชียรบุรีหรือส่งไปซ่อมบำรุงที่บริษัทผู้จัดจำหน่าย หรือ ศูนย์ซ่อมบำรุงของเครื่องจักรหรืออุปกรณ์นั้น	-	รูปที่ 2-23
