รายงานผลการปฏิบัติตามมาตรการป้องกันและแก้ไขผลกระทบสิ่งแวดล้อม
และมาตรการติดตามตรวจสอบผลกระทบสิ่งแวดล้อม

โครงการ ธนาคารยูโอบี จำกัด (มหาชน) สำนักงานใหญ่ (ระยะดำเนินการ)

เดือนกรกฎาคม – ธันวาคม 2566

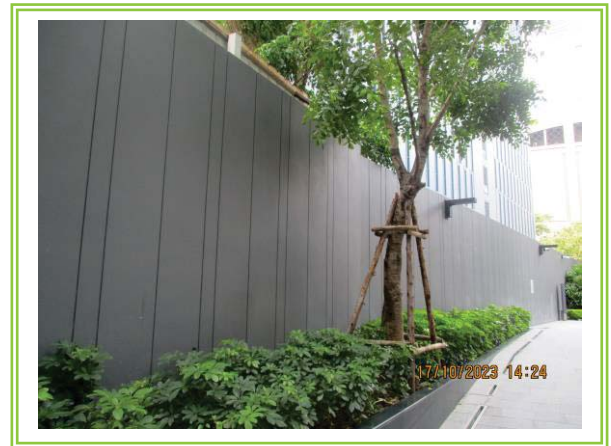
รูปที่ 3-1 รั้วรอบพื้นที่โครงการ

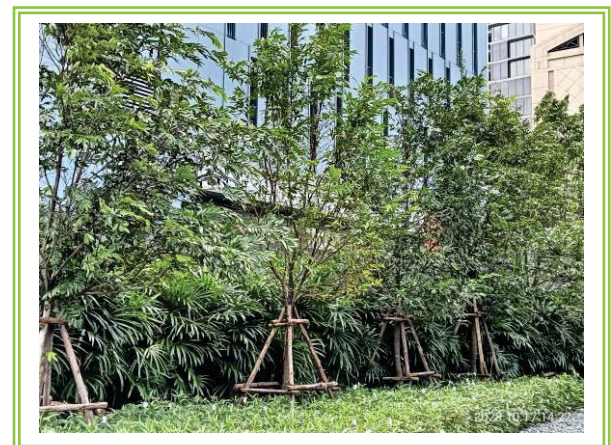
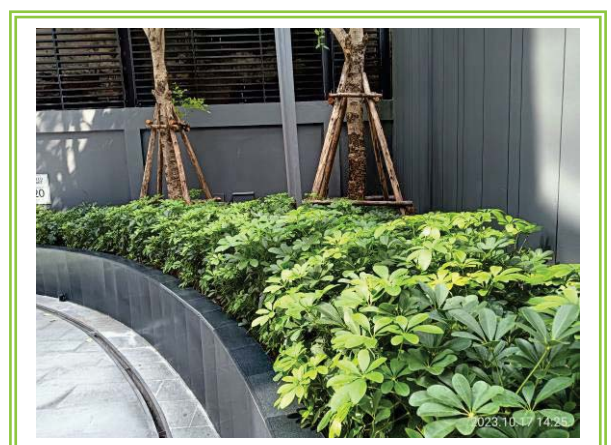
รูปที่ 3-2 พื้นที่สีเขียวของโครงการ (ไม้ยืนต้น, ไม้พุ่ม, ไม้คลุมดิน)

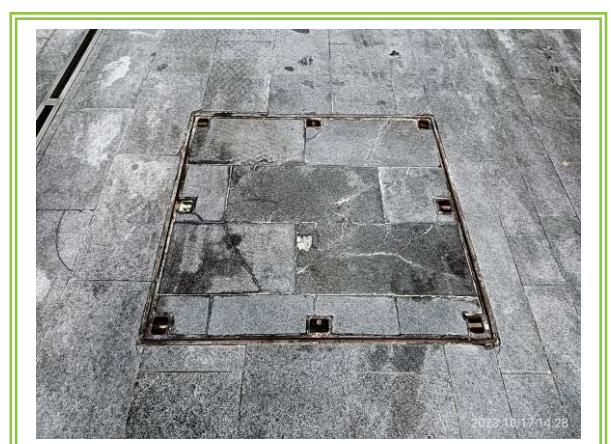
รูปที่ 3-10 ระบบบำบัดน้ำเสียของโครงการ

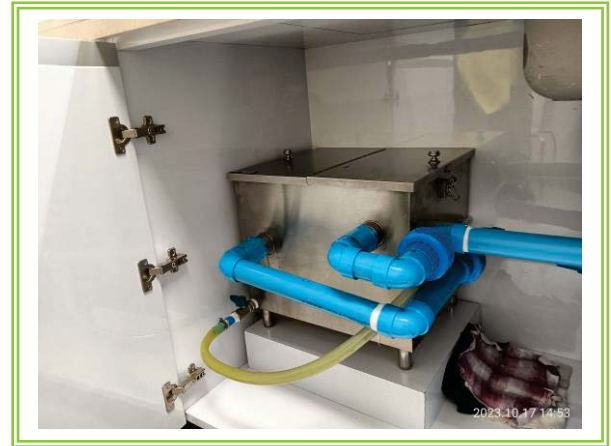
รูปที่ 3-12 บ่อตกไขมัน

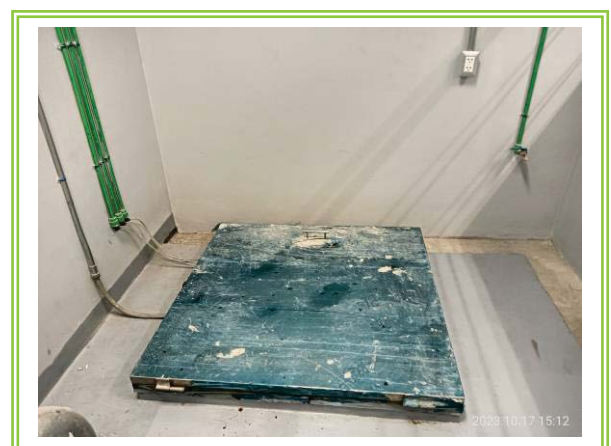
รูปที่ 3-16 ถังเก็บน้ำชั้นใต้ดิน (B3)

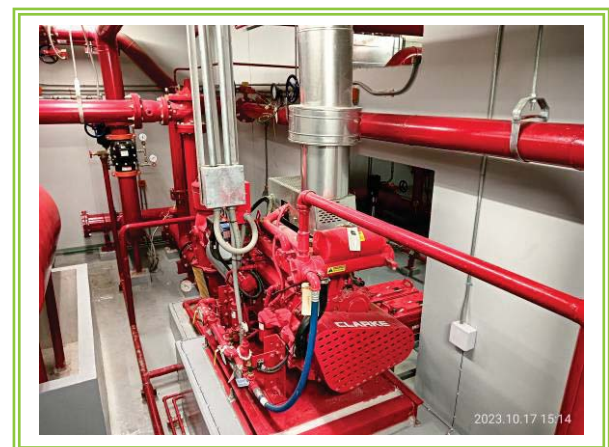
รูปที่ 3-41 เครื่องสูบน้ำดับเพลิง (Fire Pump)

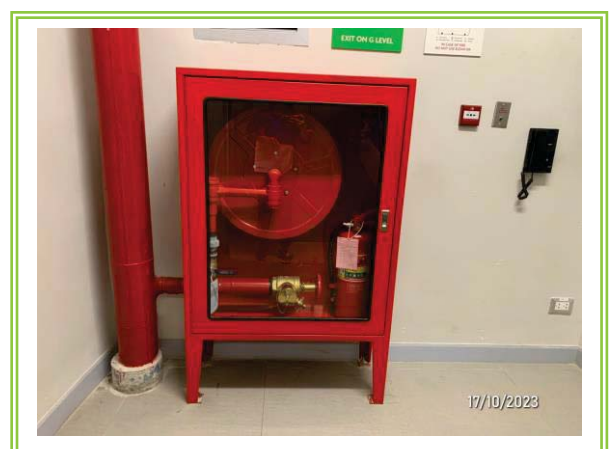
รูปที่ 3-43 ตู้เก็บสายฉีดน้ำดับเพลิงพร้อมอุปกรณ์
(Fire Hose Cabinet : FHC)

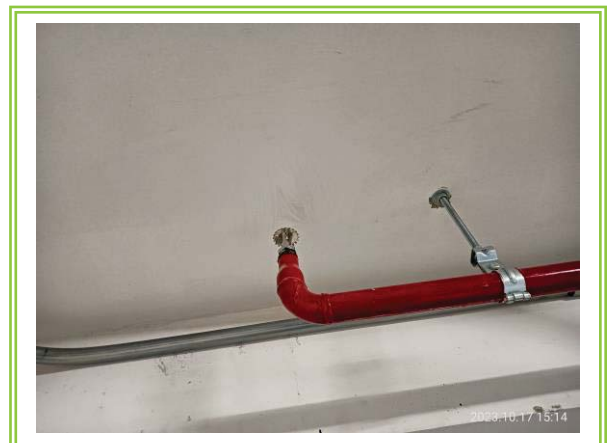
รูปที่ 3-45 หัวกระจายน้ำดับเพลิงอัตโนมัติ
(Sprinkler System)

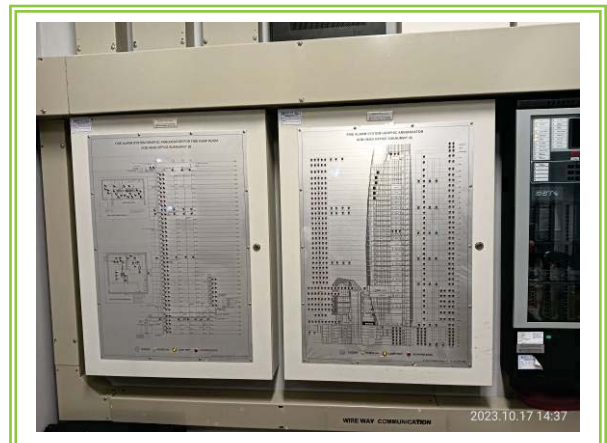
รูปที่ 3-47 แผงควบคุมระบบเตือนอัคคีภัย
(Fire Alarm Control Panel : FCP)

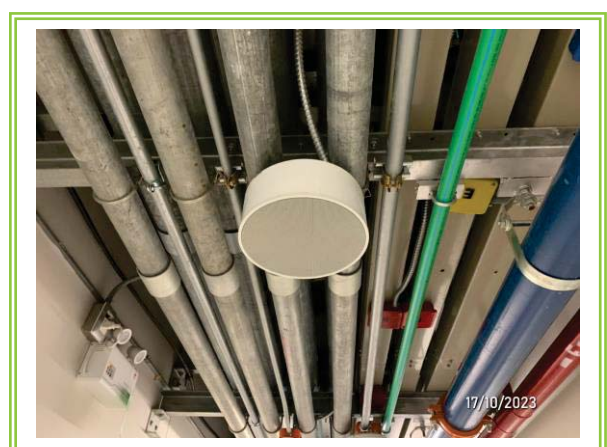
รูปที่ 3-49 ลำโพงแจ้งสัญญาณเตือนอัคคีภัย
(Fire Alarm Speaker)

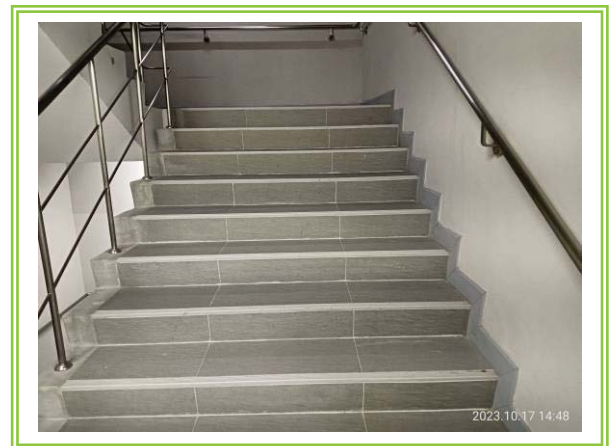
รูปที่ 3-51 บันไดหนีไฟ

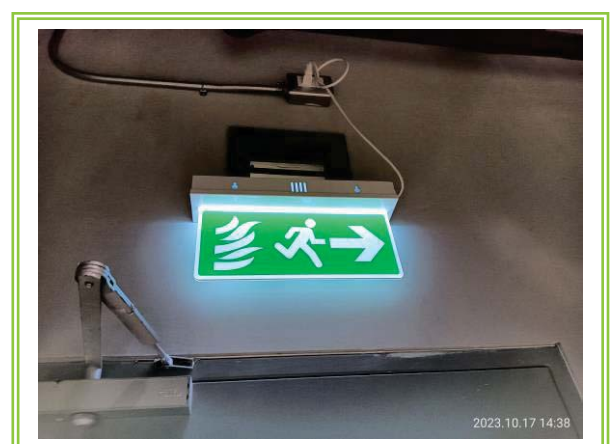
รูปที่ 3-54 บ้ายบอกทางหนีไฟ

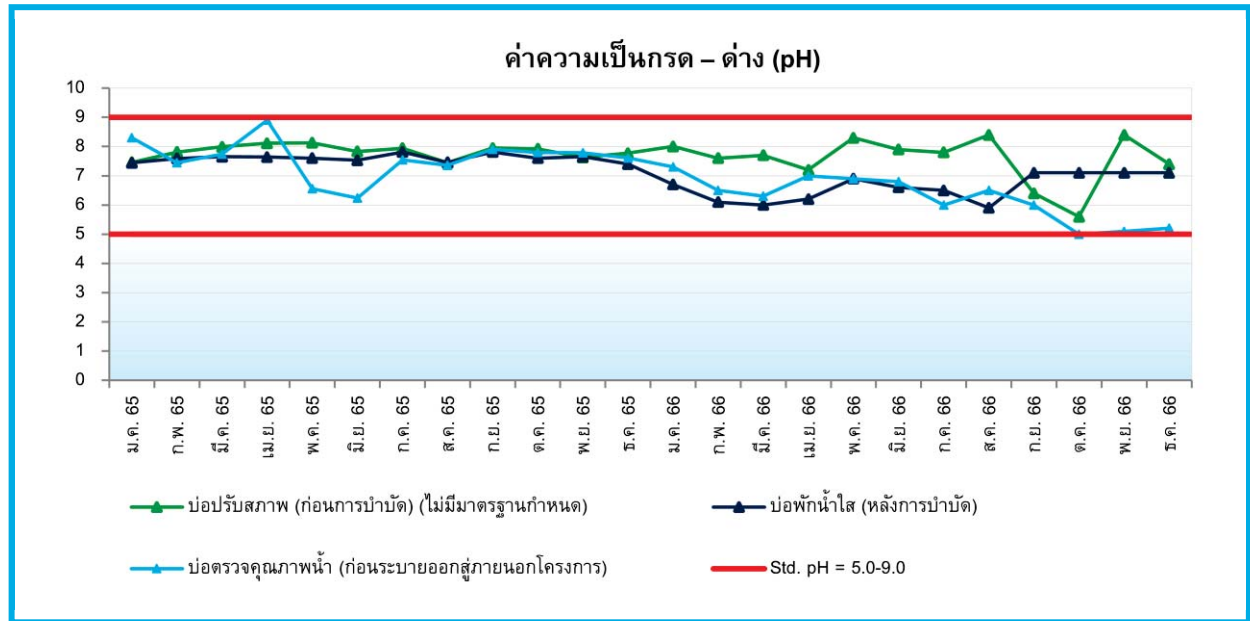
รูปที่ 4.3-1 กราฟเปรียบเทียบผลการตรวจวิเคราะห์ค่าความเป็นกรด - ด่าง (pH)

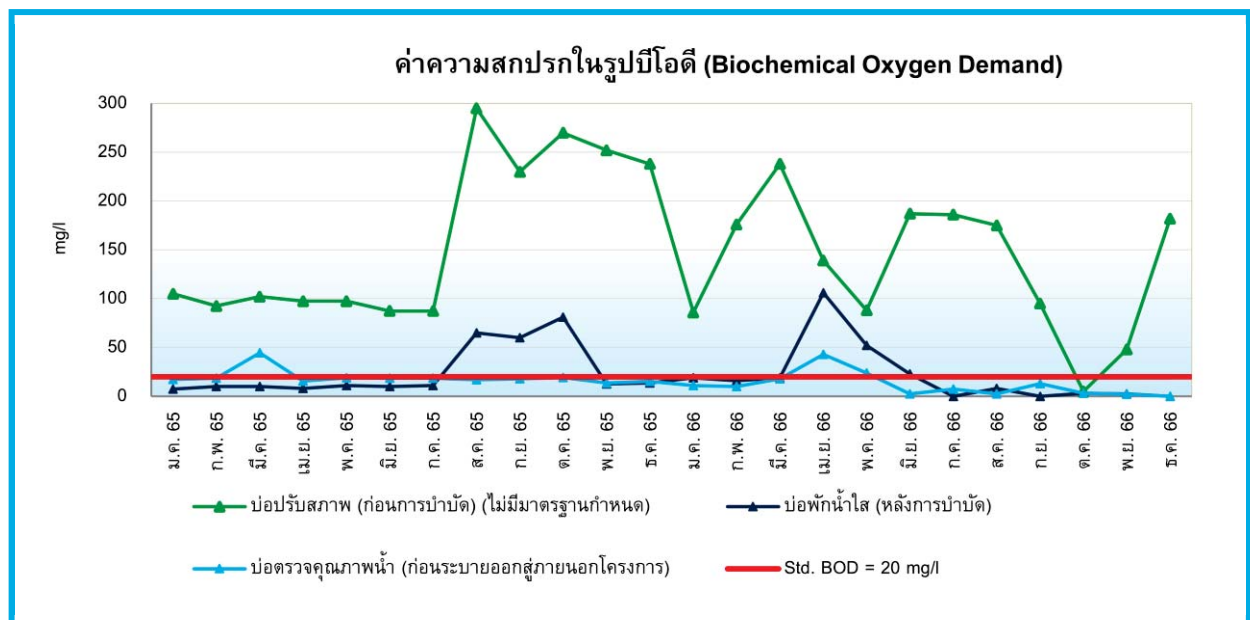
รูปที่ 4.3-2 กราฟเปรียบเทียบผลการตรวจวิเคราะห์ค่าความสกปรกในรูปบีโอดี (Biochemical Oxygen Demand)

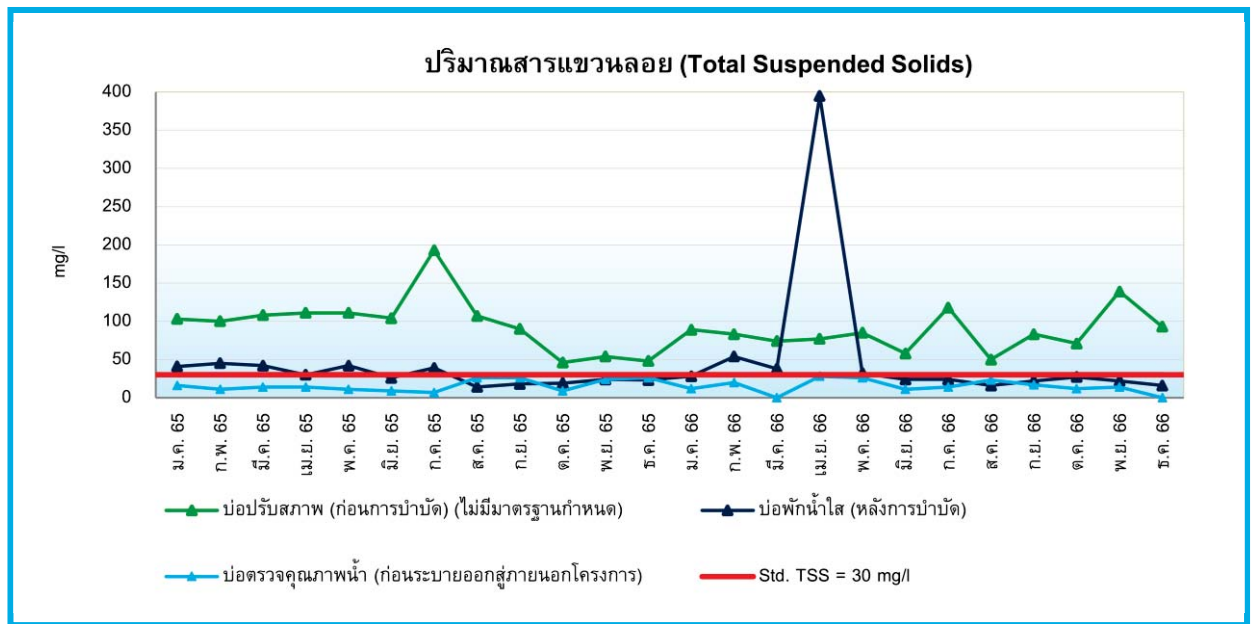
รูปที่ 4.3-3 กราฟเปรียบเทียบผลการตรวจวิเคราะห์สารแขวนลอย (Total Suspended Solids)
โครงการ ธนาคารยูโอบี จำกัด (มหาชน) สำนักงานใหญ่ ของธนาคารยูโอบี จำกัด (มหาชน) (ระยะดำเนินการ)
ระหว่างเดือนมกราคม 2565 – ธันวาคม 2566

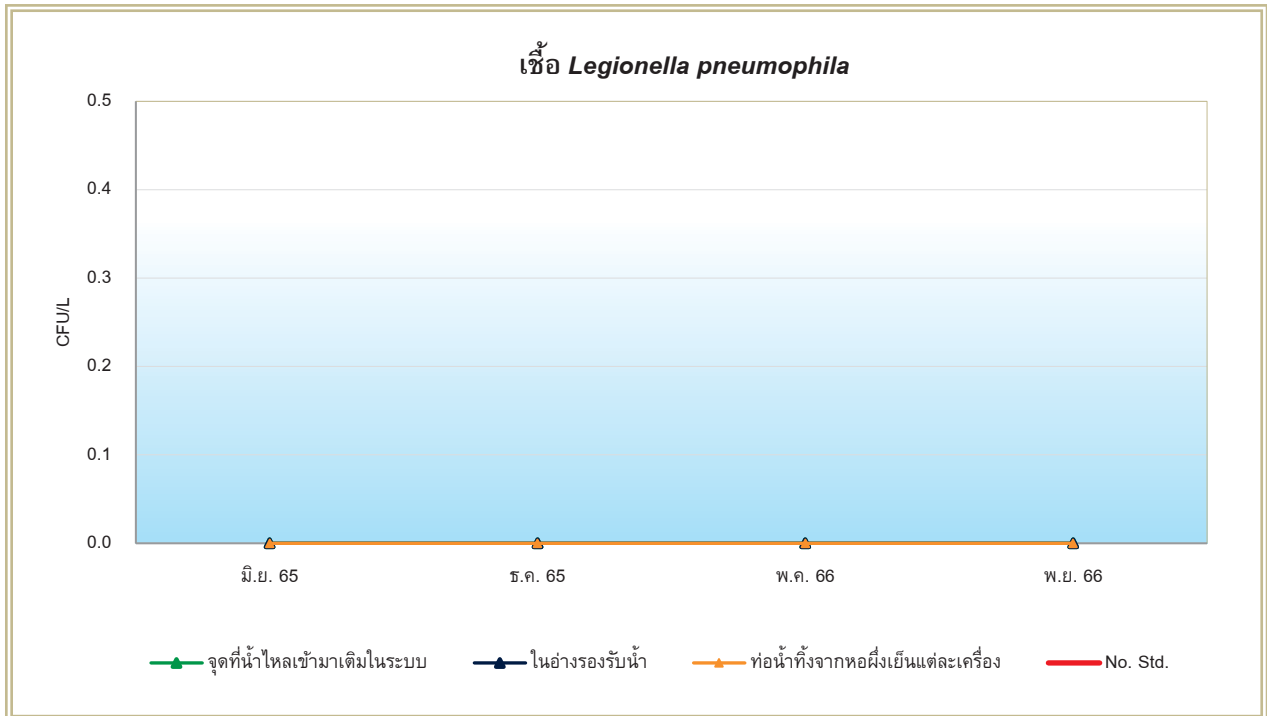
รูปที่ 4.3-11 กราฟเปรียบเทียบผลการวิเคราะห์เชื้อ *Legionella pneumophila*
โครงการ ธนาคารยูโอบี จำกัด (มหาชน) สำนักงานใหญ่ ของธนาคารยูโอบี จำกัด (มหาชน) (ระยะดำเนินการ)
ระหว่างเดือนมิถุนายน 2565 – พฤศจิกายน 2566
