บริษัท กรีน เอิร์ธ คอนซัลแตนท์ จำกัด ได้จัดทำรายงานผลการปฏิบัติตามมาตรการป้องกันและแก้ไขผลกระทบสิ่งแวดล้อม และมาตรการติดตามตรวจสอบคุณภาพของสิ่งแวดล้อมของโครงการ The Alcove @53 ของ บริษัท ซิลเวอร์ เฮอริเทค พร็อพเพอร์ตี้ จำกัด ตั้งอยู่ที่ ซอยสุขุมวิท 53 ถนนสุขุมวิท แขวงคลองตันเหนือ เขตวัฒนา กรุงเทพมหานคร ประจำเดือนมกราคม-มิถุนายน 2566 (ช่วงเปิดดำเนินการ) ซึ่งรายงานการวิเคราะห์ผลกระทบสิ่งแวดล้อม จัดทำโดย คอนซัลแตนท์ ออฟ เทคโนโลยี จำกัด ได้รับความเห็นชอบจากสำนักนโยบายและแผนทรัพยากรธรรมชาติและสิ่งแวดล้อม เมื่อวันที่ 17 กุมภาพันธ์ พ.ศ. 2558 (ภาคผนวก 1)

- 1) ชื่อโครงการ : โครงการ The Alcove @ 53
- 2) เจ้าของโครงการ : บริษัท ซิลเวอร์ เฮอริเทค พร็อพเพอร์ตี้ จำกัด  
ตั้งอยู่ที่ 430 ซอยจรัญสนิทวงศ์ 1 ถนนจรัญสนิทวงศ์ แขวงวัดท่าพระ เขตบางกอกใหญ่ กรุงเทพมหานคร 10600
- 3) ที่ตั้งโครงการ : ซอยสุขุมวิท 53 ถนนสุขุมวิท แขวงคลองตันเหนือ เขตวัฒนา กรุงเทพมหานคร
- 4) ลักษณะ/ประเภทโครงการ : อาคารอยู่อาศัยรวม (ประเภทเช่า) ขนาด 8 ชั้น และชั้นใต้ดิน 2 ชั้น จำนวน 1 อาคาร
- 5) ขนาดพื้นที่โครงการ : เนื้อที่ 0-2-98 ไร่ หรือ 1,192.0 ตารางเมตร
- 6) ขนาดของโครงการ : อาคาร 8 ชั้น และชั้นใต้ดิน 2 ชั้น จำนวน 1 อาคาร มีความสูงอาคารจากระดับพื้นดินที่ก่อสร้าง ถึงชั้นพื้นหลังคา ประมาณ 22.80 เมตร ที่จอดรถยนต์ 46 คัน

ผลกา

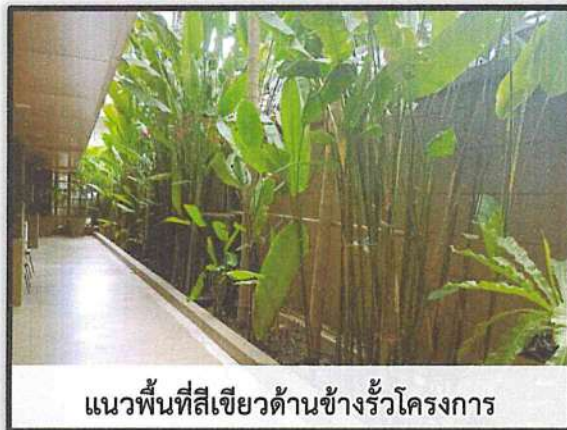
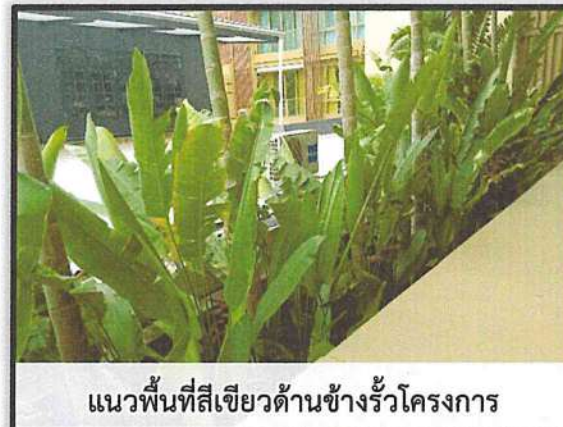
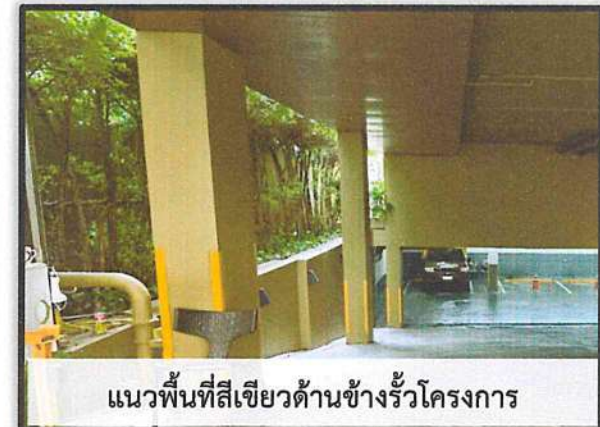
แนวพื้นที่สีเขียวด้านข้างรั้วโครงการ

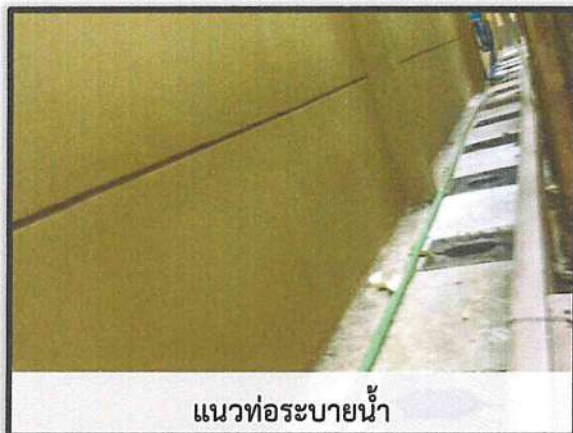
แนวท่อระบายน้ำ

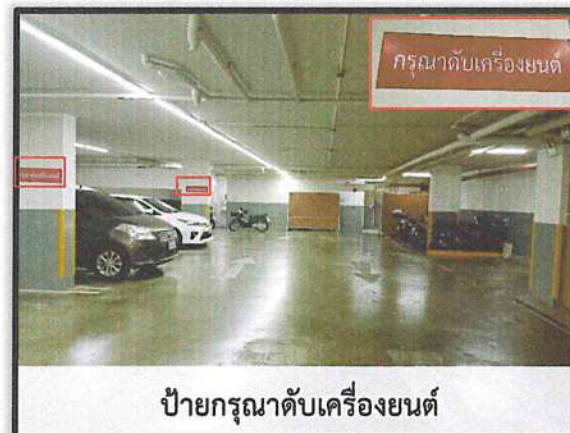
ป้ายกรุณาดับเครื่องยนต์

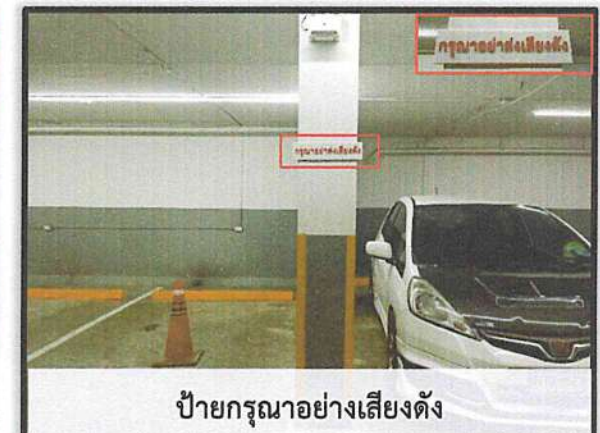
ป้ายกรุณาอย่าส่งเสียงดัง

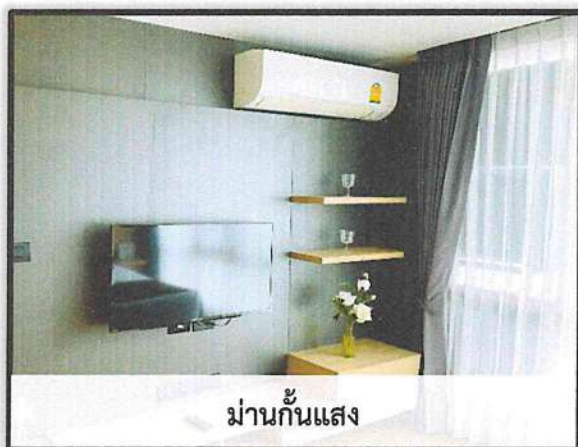
ม่านกันแสง

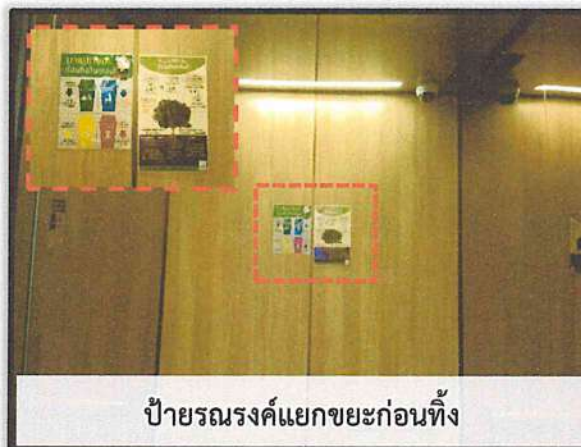
ป้ายรณรงค์แยกขยะก่อนทิ้ง

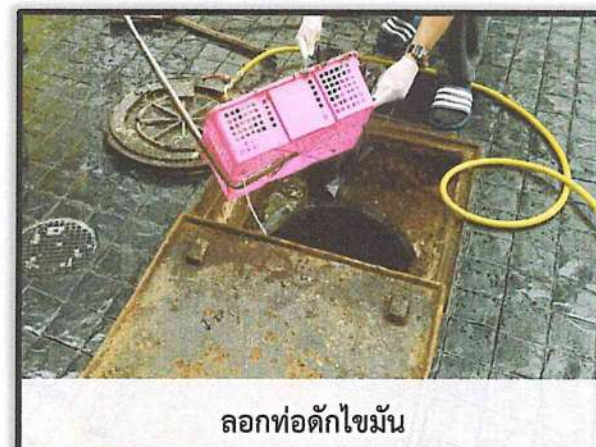
ลอกท่อดักไขมัน

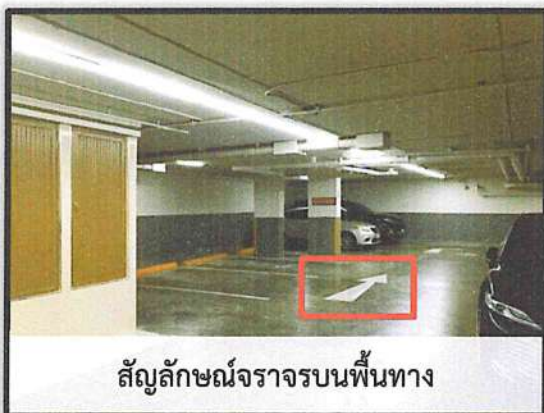
สัญลักษณ์จราจรบนพื้นทาง

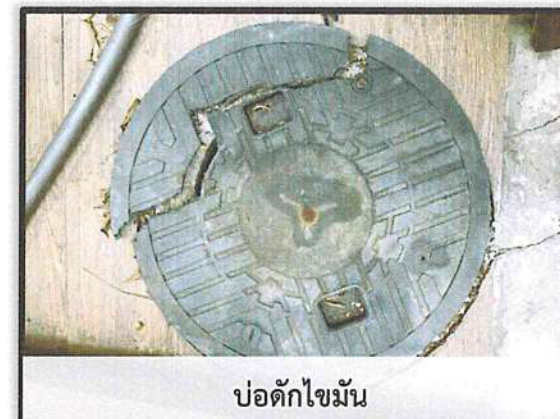
บ่อดักไขมัน

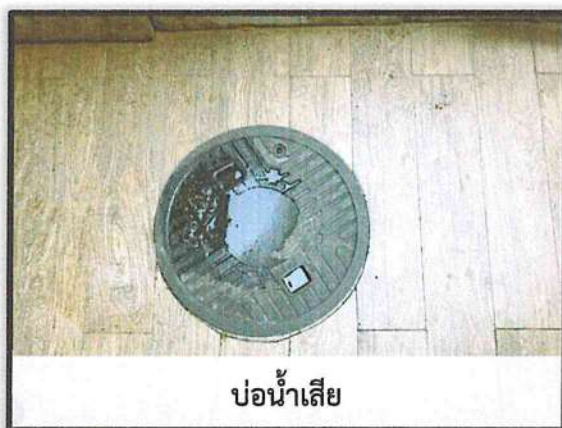
บ่อน้ำเสีย

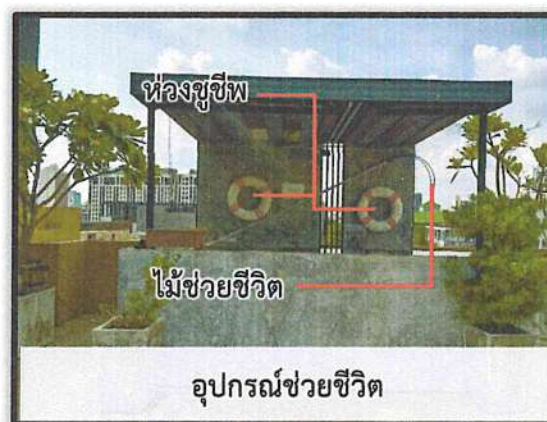
อุปกรณ์ช่วยชีวิต

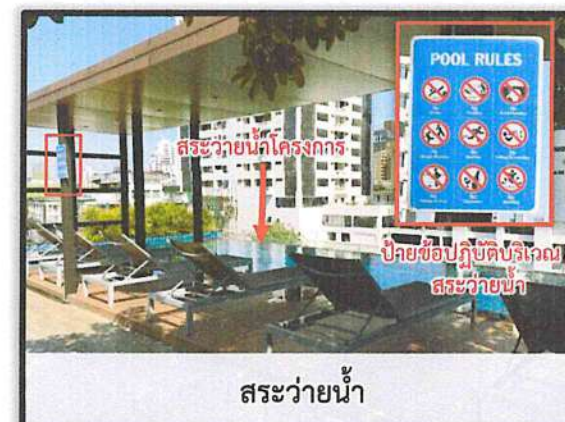
สระว่ายน้ำ

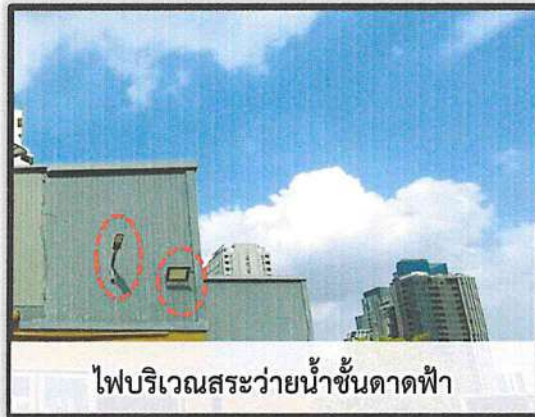
ไฟบริเวณสระว่ายน้ำชั้นดาดฟ้า

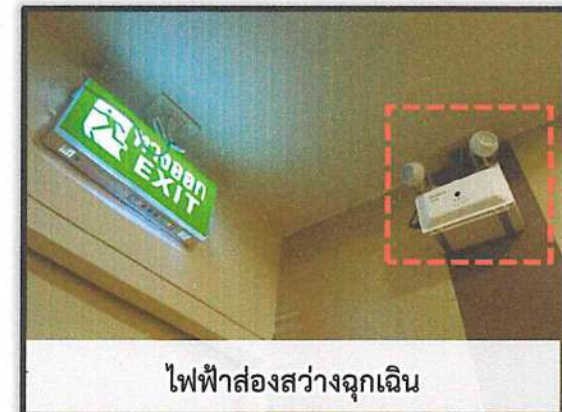
ไฟฟ้าส่องสว่างฉุกเฉิน

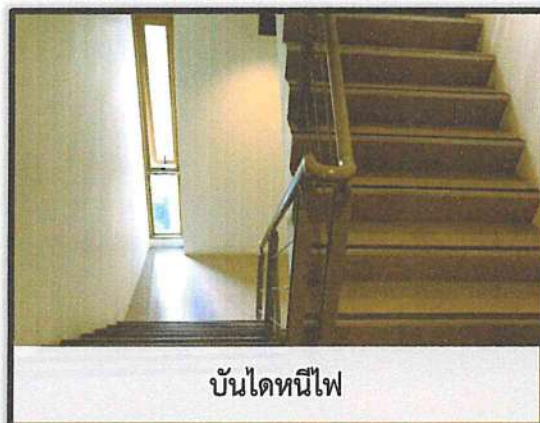
บันไดหนีไฟ

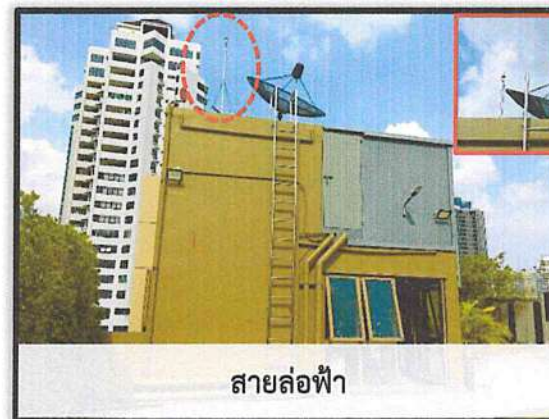
สายล่อฟ้า

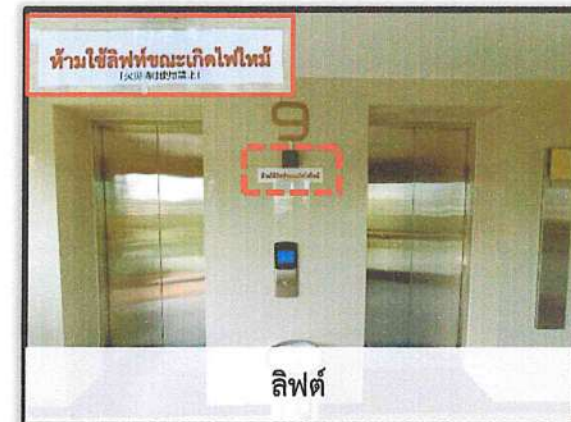
ลิฟต์

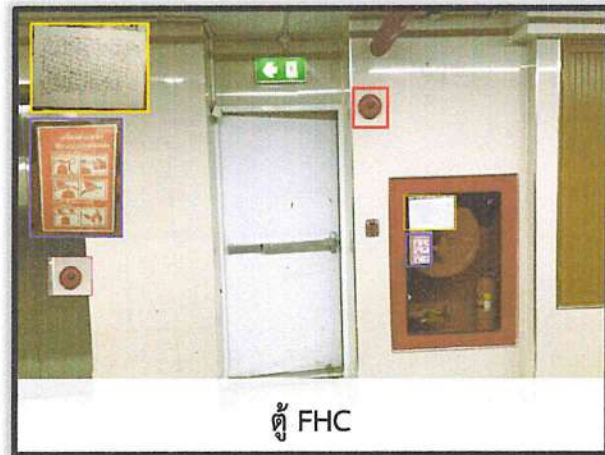
ตู้ FHC

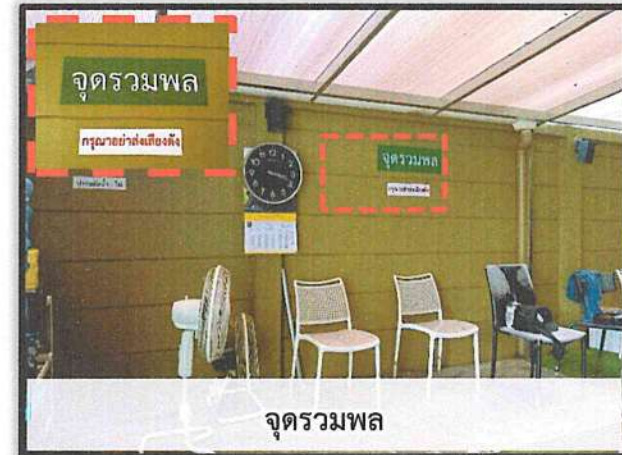
จุดรวมพล

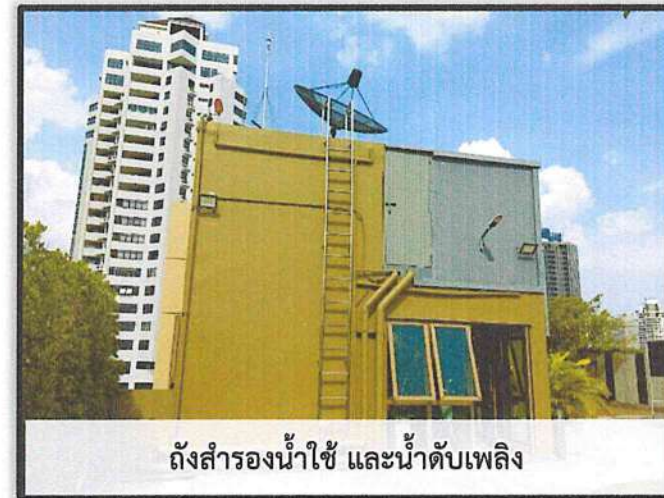
ถังสำรองน้ำใช้ และน้ำดับเพลิง

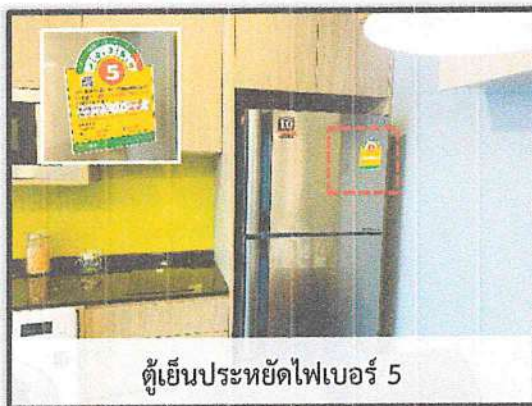
ตู้เย็นประหยัดไฟเบอร์ 5

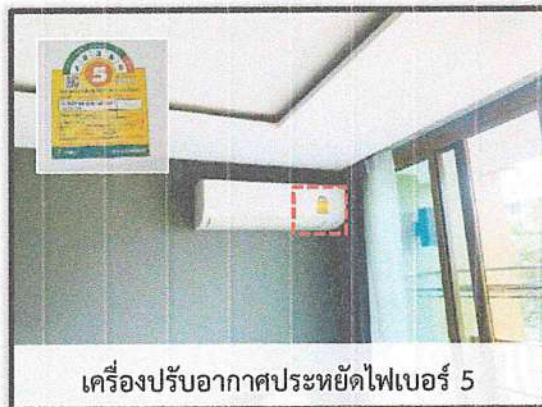
เครื่องปรับอากาศประหยัดไฟเบอร์ 5

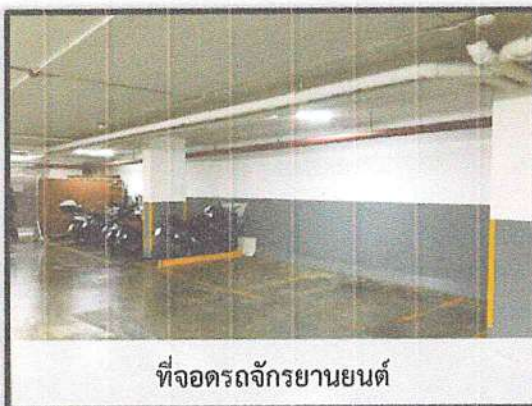
ที่จอดรถจักรยานยนต์

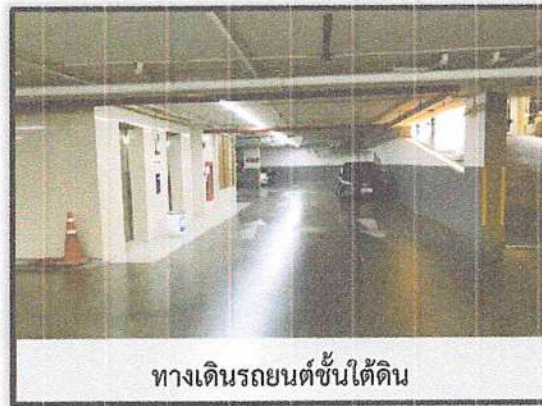
ทางเดินรถยนต์ชั้นใต้ดิน

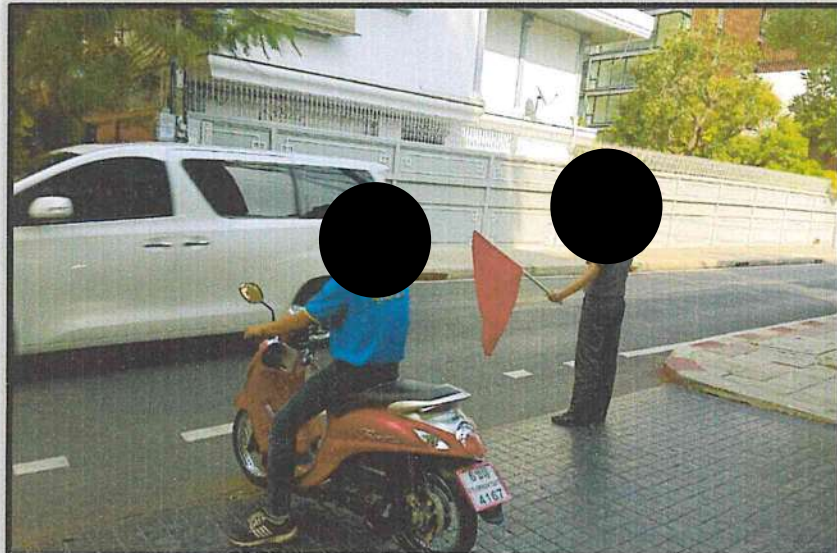
การจัดการจราจร

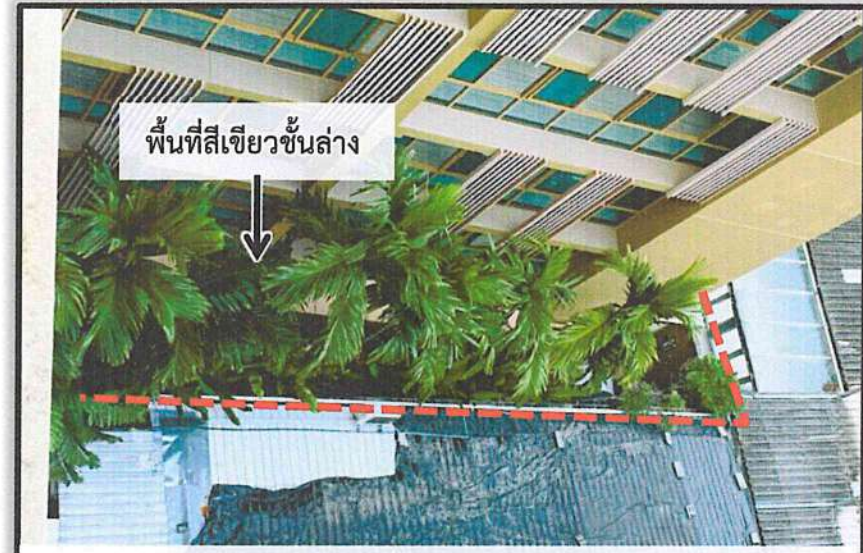
อาคารและเขตโครงการ
