การติดตามตรวจสอบการปฏิบัติตามมาตรการป้องกัน และแก้ไขผลกระทบสิ่งแวดล้อม

โครงการผลิตปิโตรเลียมบนบก ฐานหลุมผลิต L33-1, L33-2 และ L33-4 แปลงสำรวจบนบกหมายเลข L33/43 อำเภอเวียงชัยบุรี จังหวัดเพชรบูรณ์

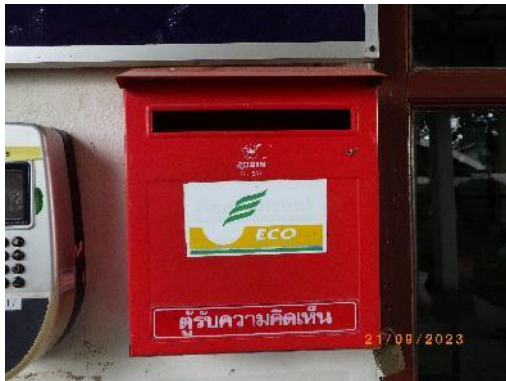
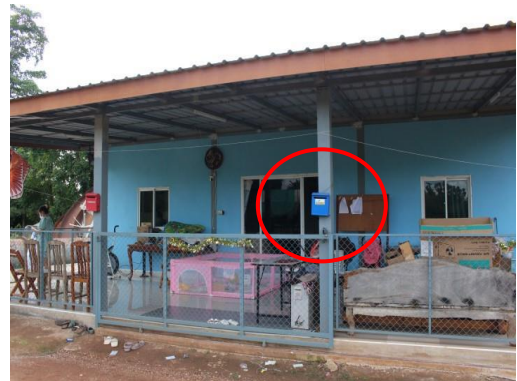
รูปที่ 2-1 กล่องรับเรื่องร้องเรียนและข้อกังวลใจ

4. จัดให้มีช่องทางรับเรื่องร้องเรียนของประชาชน ที่เกิดจากการดำเนินโครงการ โดยผู้รับสัมปทานจะทำการตรวจสอบและชี้แจงเบื้องต้นกับผู้ร้องเรียนโดยเร็วที่สุด และดำเนินการแก้ไขเหตุแห่งความเดือดร้อนและให้ความช่วยเหลืออย่างเป็นธรรม	☑	ปฏิบัติตามมาตรการ โดยสามารถทำการร้องเรียนผ่านทางโทรศัพท์ (เบอร์โทรศัพท์ 085-9012242) หรือทำการร้องเรียนโดยตรงด้วยตนเองที่สำนักงานวิเชียรบุรี นอกจากนี้ โครงการได้มีการติดตั้งกล่องรับฟังความคิดเห็นที่ชุมชนใกล้กับฐานหลุมผลิต โดยมีขั้นตอนการรับมือ และจัดการกับข้อร้องเรียนและคำขอร้องจากบุคคลภายนอกที่เกิดขึ้นทันที อย่างไรก็ตาม ระหว่างเดือนมกราคม - ธันวาคม พ.ศ. 2566 ไม่มีเรื่องร้องเรียนที่เกิดจากกิจกรรมของโครงการแต่อย่างใด	-	รูปที่ 2-1 ภาคผนวก ง-1 ขั้นตอนการรับเรื่องร้องเรียน และ ภาคผนวก ง-2 แบบฟอร์มรับความคิดเห็น และข้อร้องเรียน

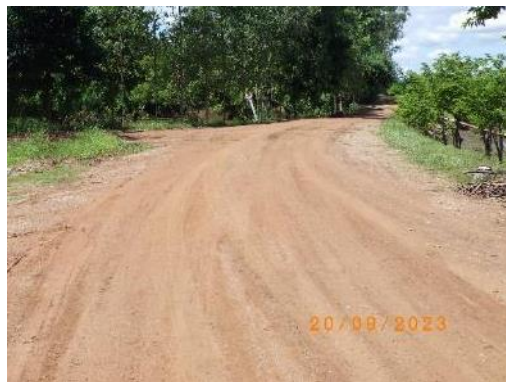
รูปที่ 2-2 สภาพของถนนทางเข้าฐานหลุมผลิต

1. คุณภาพอากาศ	1.1 คุณภาพอากาศ เสื่อมลงเนื่องจาก ฝุ่นละออง	1.1.1 มีการบำรุงรักษาถนนทางเข้าพื้นที่ ฐานหลุมผลิตอย่างสม่ำเสมอ	☑	ปฏิบัติตามมาตรการ สภาพถนนบริเวณด้านหน้าโครงการ อยู่ในสภาพที่ดี และพร้อมสำหรับการใช้งาน โดยโครงการ กำหนดให้มีการตรวจสอบสภาพถนนทางเข้าโครงการเป็น ประจำทุกปี ปีละ 2 ครั้ง หากพบว่าถนนชำรุด โครงการ จะดำเนินการซ่อมแซมเพื่อไม่ให้เกิดอันตรายต่อผู้ใช้งาน	-	รูปที่ 2-2

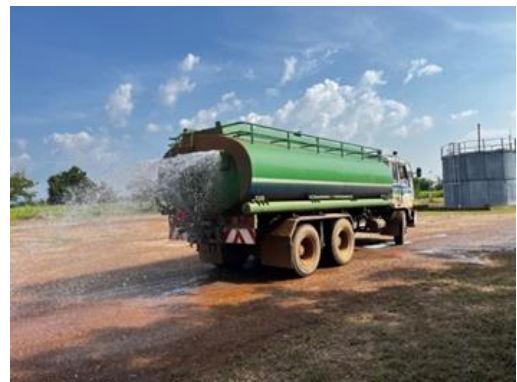
รูปที่ 2-3 ตัวอย่างรถฉีดพรมน้ำบริเวณถนนทางเข้าและภายในพื้นที่โครงการ

1.1.2 ฉีดพ่นละอองน้ำบนถนนที่ไม่ได้ลาด ยางในแนวเส้นทางขนส่งของ โครงการเมื่อสภาพอากาศแห้ง อย่าง น้อยวันละ 2 ครั้ง (เวลาเช้าและ บ่าย)	☑	ปฏิบัติตามมาตรการ โดยลดการฟุ้งกระจายของฝุ่นด้วย การฉีดพ่นน้ำบริเวณถนนทางเข้าและภายในพื้นที่ โครงการวันละ 2 ครั้ง (เวลาเช้าและบ่าย) อย่างไรก็ตาม โครงการควรพิจารณาปรับความถี่ของการฉีดพ่นน้ำให้ เหมาะสมกับแต่ละช่วงของสภาพภูมิอากาศ	-	รูปที่ 2-3

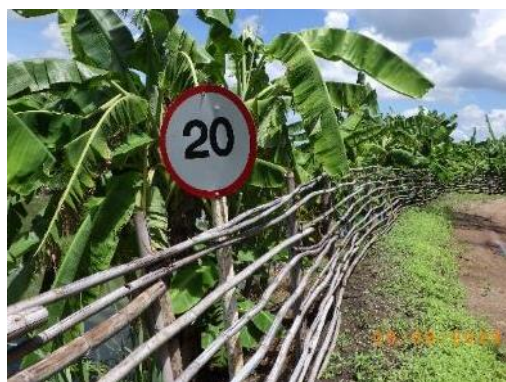
รูปที่ 2-4 ป้ายจำกัดความเร็ว บริเวณถนนทางเข้าฐานหลุมผลิต

1.1.3 ติดตั้งป้ายจำกัดความเร็วบนเส้นทาง การขนส่งของโครงการ และจำกัด ความเร็วของยานพาหนะบนถนนที่ ไม่ได้ลาดยางไว้ไม่เกิน 20 กม./ชม.	☑	ปฏิบัติตามมาตรการ โดยการจำกัดความเร็วรถที่วิ่งบน ถนนลูกรังเข้า-ออกพื้นที่ฐานไม่เกิน 20 กม./ชม. และ ไม่เกิน 60 กม./ชม. บนถนนทางหลวง รวมทั้งได้ติดตั้ง ป้ายจำกัดความเร็วไว้เป็นระยะ ๆ นอกจากนี้ ได้เข้มงวด ให้พนักงานของบริษัทและผู้รับเหมาทุกคนปฏิบัติตาม ระเบียบการจราจรอย่างเคร่งครัด	-	รูปที่ 2-4

1.1.4 ควบคุมความเร็วบนเส้นทางทางขนส่งของโครงการ และจำกัดความเร็วของยานพาหนะบนถนน/ทางหลวงตามที่กฎหมายกำหนด	☑	ปฏิบัติตามมาตรการ โดยการจำกัดความเร็วรถที่วิ่งบนถนนลูกรังเข้า-ออกพื้นที่ฐานไม่เกิน 20 กม./ชม. และไม่เกิน 60 กม./ชม. บนถนนทางหลวง รวมทั้งได้ติดตั้งป้ายจำกัดความเร็วไว้เป็นระยะ ๆ นอกจากนี้ ได้เข้มงวดให้พนักงานของบริษัทและผู้รับเหมาทุกคนปฏิบัติตามระเบียบการจราจรอย่างเคร่งครัด	-	รูปที่ 2-4

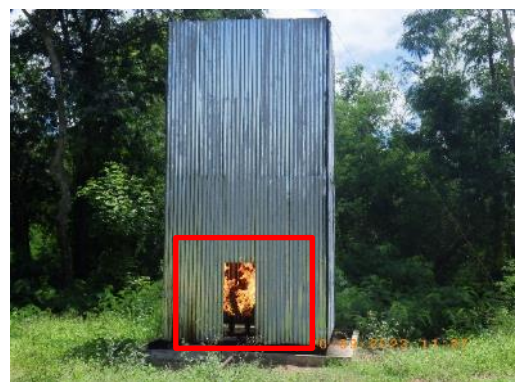
รูปที่ 2-5 ปล่องเผาก๊าซแบบแนวนอนและกำแพงสังกะสีล้อมรอบปล่องเผาก๊าซ

1.3.2 ติดตั้งแผ่นกันปล่อยเผาก๊าซสูง 6 เมตร รอบบริเวณปล่อยเผาก๊าซเพื่อป้องกันไม่ให้เปลวไฟดับเมื่อถูกลมพัด	☑	ปฏิบัติตามมาตรการ โครงการได้มีการติดตั้งกำแพงที่ทำมาจากสังกะสีสูง 6 เมตร และคันคอนกรีตล้อมรอบปล่อยเผาก๊าซ เพื่อป้องกันไม่ให้เปลวไฟดับ	-	รูปที่ 2-5

3. แสง	3.1 เกิดแสงรบกวนจากปล่องเผาก๊าซในเวลากลางคืน	3.1.1 ติดตั้งระบบปล่องเผาก๊าซแบบแนวนอน	☑	ปฏิบัติตามมาตรการ โครงการได้มีการติดตั้งระบบปล่องเผาก๊าซแบบแนวนอน และกำแพงที่ทำมาจากสังกะสีสูง 6 เมตร และคันคอนกรีตล้อมรอบปล่องเผาก๊าซเพื่อป้องกันไม่ให้เปลวไฟนำดับและลดผลกระทบด้านแสงที่อาจเกิดขึ้นในเวลากลางคืน	-	รูปที่ 2-5

3.1.2 ติดตั้งแผ่นกันแสงสูง 6 เมตร บริเวณปล่องเผาก๊าซ เพื่อลดแสงที่เกิดขึ้นในเวลากลางคืน	☑	ปฏิบัติตามมาตรการ โครงการได้มีการติดตั้งกำแพงที่ทำมาจากสังกะสีสูง 6 เมตร และคันคอนกรีตล้อมรอบปล่องเผาก๊าซ เพื่อป้องกันไม่ให้เปลวไฟนำดับและลดผลกระทบด้านแสงที่อาจเกิดขึ้นในเวลากลางคืน	-	รูปที่ 2-5

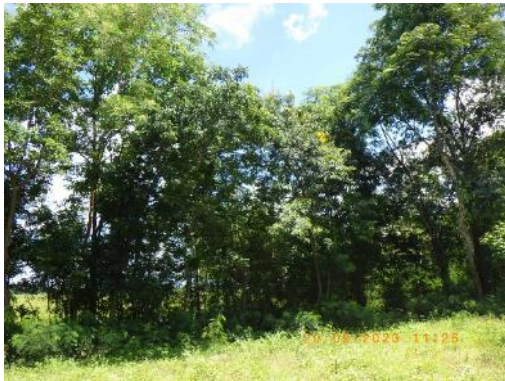
รูปที่ 2-7 ต้นไม้รอบพื้นที่ฐานหลุมผลิต

2.1.3 ปลุกต้นไม้สองแถวในรูปแบบสับหว่างโดยรอบบริเวณพื้นที่ฐานหลุมผลิตแต่ละแห่งเพื่อลดผลกระทบทางด้านเสียงรบกวน	☑	ปฏิบัติตามมาตรการ ทางโครงการมีการปลุกต้นไม้สองแถวสลับฟันปลาเพื่อลดผลกระทบทางด้านเสียงรบกวน	-	รูปที่ 2-7

3.1.3 ปลุกต้นไม้สองแถวในรูปแบบสลับหว่างโดยรอบบริเวณพื้นที่ฐานหลุมผลิตแต่ละแห่ง เพื่อลดแสงรบกวนในเวลากลางคืน	☑	ปฏิบัติตามมาตรการ ทางโครงการมีการปลุกต้นไม้สองแถวสลับฟันปลาเพื่อลดผลกระทบด้านแสงที่อาจเกิดขึ้นในเวลากลางคืน	-	รูปที่ 2-7

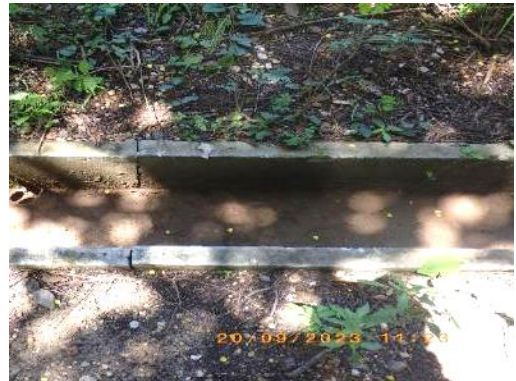
รูปที่ 2-8 รางระบายน้ำโดยรอบพื้นที่ฐานหลุมผลิต

4. ดินและน้ำบาดาล	4.1 คุณภาพดินและน้ำบาดาลเสื่อมลงจากการรั่วไหลของสารเคมีหรือน้ำมัน	4.1.1 บำรุงรักษาขบ่อดักน้ำมันของระบบระบายน้ำรอบนอกของพื้นที่ฐาน เพื่อป้องกันไม่ให้น้ำมันรั่วไหลออกนอกพื้นที่	☑	ปฏิบัติตามมาตรการ ได้จัดให้มีการตรวจสอบวางระบบน้ำโดยรอบพื้นที่โครงการไม่ให้มีสิ่งอุดตัน โดยมีทิศทางการไหลเข้าสู่ขบ่อดักน้ำมันก่อนไหลออกนอกพื้นที่โครงการ	-	รูปที่ 2-8 และ รูปที่ 2-9

5. คุณภาพ น้ำผิวดิน	5.1 คุณภาพน้ำผิวดิน เสื่อมลงเนื่องจาก อุบัติเหตุการรั่วไหล	5.1.1 บำรุงรักษาบ่อน้ำมันของระบบ ระบายนํ้ารอบพื้นที่ฐานหลุมผลิต เพื่อป้องกันไม่ให้เกิดการรั่วไหล ออกนอกพื้นที่	☑	ปฏิบัติตามมาตรการ ได้จัดให้มีการตรวจสอบวางระบายนํ้า โดยรอบพื้นที่โครงการไม่ให้มีสิ่งอุดตัน โดยมีทิศทางการไหล เข้าสู่บ่อน้ำมันก่อนไหลออกนอกพื้นที่โครงการ	-	รูปที่ 2-8 และ รูปที่ 2-9

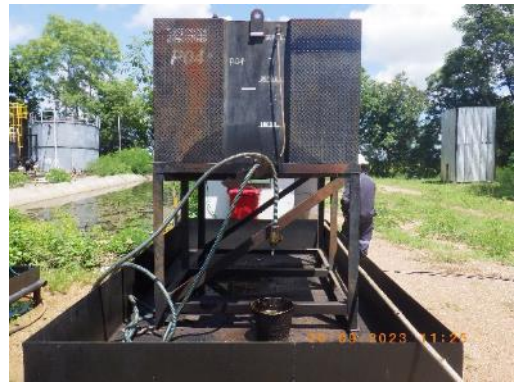
รูปที่ 2-10 ถังเก็บน้ำมันเชื้อเพลิงแบบเคลื่อนย้ายได้
พร้อมภาชนะรองรับ

4.1.2 สร้างถังเก็บน้ำมันเชื้อเพลิง 1 ถัง (ขนาดความจุ 50 ลบ.ม.) ในพื้นที่ฐานหลุมผลิตและล้อมรอบด้วยคันทันเพื่อป้องกันการไหลล้นในกรณีเกิดเหตุน้ำมันหกรั่วไหล	☑	ปฏิบัติตามมาตรการ โครงการได้จัดให้มีถังเก็บน้ำมันเชื้อเพลิง ขนาด 3,000 ลิตร แบบเคลื่อนย้ายได้โดยมีถาดรองรับน้ำมันรองรับ ขนาดไม่น้อยกว่า 3,000 ลิตร เพื่อป้องกันการรั่วไหลสู่ดินและน้ำใต้ดิน	-	รูปที่ 2-10

5.1.2 สร้างถังเก็บน้ำมันเชื้อเพลิง (ขนาด ความจุ 50 ลบ.ม.) ในพื้นที่ฐานหลุม ผลิตและล้อมรอบด้วยคั่นกัน เพื่อ ป้องกันการไหลล้นในกรณีเกิดเหตุ น้ำมันหกรั่วไหล	☑	ปฏิบัติตามมาตรการ โครงการได้จัดให้มีถังเก็บน้ำมัน เชื้อเพลิง ขนาด 3,000 ลิตร แบบเคลื่อนย้ายได้โดยมีถาด รองรับน้ำมันรองรับ ขนาดไม่น้อยกว่า 3,000 ลิตร เพื่อป้องกันการรั่วไหลสู่น้ำผิวดิน	-	รูปที่ 2-10

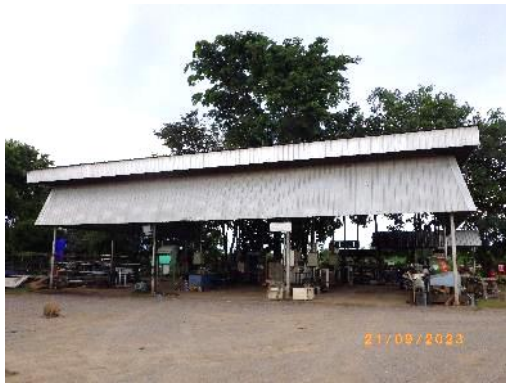
รูปที่ 2-11 พื้นที่สำหรับการซ่อมบำรุงเครื่องจักรและอุปกรณ์ที่สำนักงานวิเชียรบุรี

4.1.3 ใช้ถาดรองน้ำมันเมื่อทำการซ่อมบำรุงยานพาหนะ และทำการซ่อมบำรุงบนพื้นคอนกรีตเท่านั้น	☑	ปฏิบัติตามมาตรการ โดยการซ่อมบำรุงเครื่องจักรและอุปกรณ์ขนาดใหญ่ที่ไม่สามารถเคลื่อนย้ายได้ จะดำเนินการซ่อมบนพื้นคอนกรีตบริเวณฐานหลุมผลิต หรือใช้ถาดรองน้ำมันรองรับ ส่วนเครื่องจักรและอุปกรณ์ขนาดเล็กจะทำการซ่อมบำรุงที่สำนักงานวิเชียรบุรีหรือส่งไปซ่อมบำรุงที่บริษัทผู้จัดจำหน่ายหรือศูนย์ซ่อมบำรุงของเครื่องจักรหรืออุปกรณ์นั้น	-	รูปที่ 2-11

5.1.4 ใช้ถาดรองน้ำมันเมื่อทำการซ่อม บำรุงยานพาหนะ และทำการซ่อม บำรุงบนพื้นคอนกรีตเท่านั้น	☑	ปฏิบัติตามมาตรการ โดยการซ่อมบำรุงเครื่องจักรและ อุปกรณ์ขนาดใหญ่ที่ไม่สามารถเคลื่อนย้ายได้ จะดำเนินการซ่อมบนพื้นคอนกรีตบริเวณฐานหลุมผลิต หรือใช้ถาดรองน้ำมันรองรับ ส่วนเครื่องจักรและอุปกรณ์ ขนาดเล็กจะทำการซ่อมบำรุงที่สำนักงานเวียงชัยบุรีหรือ ส่งไปซ่อมบำรุงที่บริษัทผู้จัดจำหน่าย หรือศูนย์ซ่อมบำรุง ของเครื่องจักรหรืออุปกรณ์นั้น	-	รูปที่ 2-11

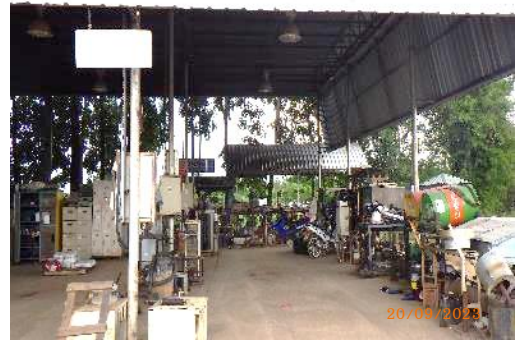
รูปที่ 2-12 คันคอนกรีตล้อมรอบถังเก็บน้ำมันดิบและน้ำ
จากกระบวนการผลิต

4.1.4 จัดเก็บน้ำมัน และน้ำที่เกิดจากกระบวนการผลิตแยกออกมาไว้ในถังเก็บบนพื้นคอนกรีต	☑	ปฏิบัติตามมาตรการ โดยได้มีการสร้างถังรวบรวม น้ำมันดิบและน้ำจากกระบวนการผลิตซึ่งจัดวางบนพื้นคอนกรีตและมีคันคอนกรีตล้อมรอบ เพื่อป้องกันการรั่วไหลสู่ดินและน้ำใต้ดิน	-	รูปที่ 2-12

5.1.5 จัดเก็บน้ำมัน และน้ำที่เกิดจาก กระบวนการผลิต ซึ่งแยกออกมาด้วย อุปกรณ์แยกไว้ในถังเก็บแยกจากกัน บริเวณพื้นที่คอนกรีต	☑	ปฏิบัติตามมาตรการ โดยได้มีการสร้างถังรวบรวม น้ำมันดิบและน้ำจากกระบวนการผลิตซึ่งจัดวางบนพื้น คอนกรีตและมีคันคอนกรีตล้อมรอบ เพื่อป้องกันการ รั่วไหลสู่น้ำผิวดิน	-	รูปที่ 2-12

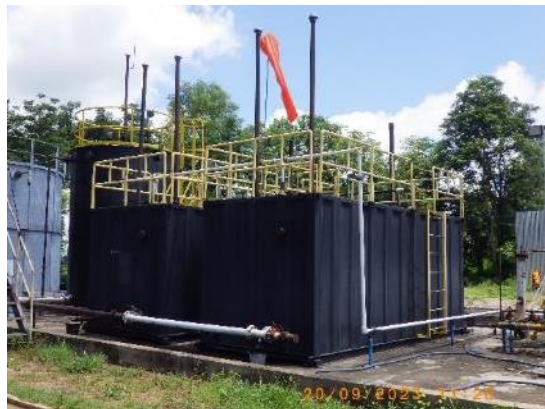
รูปที่ 2-13 ระบบวาล์ว (Christmas Tree) และ
คันคอนกรีตล้อมรอบหัวหลุมผลิต

4.1.5 รวบรวมของเหลวที่อาจเกิดจากการหกรั่วไหลจากบริเวณแท่นเจาะลงสู่บ่อปากหลุม	☑	ปฏิบัติตามมาตรการ โดยของเหลวทั้งหมดจะถูกรวบรวมลงสู่บ่อปากหลุม นอกจากนี้ ได้มีการสร้างคันกันล้อมรอบหัวหลุมผลิตเพิ่มเติม	-	รูปที่ 2-13

5.1.6 รวบรวมของเหลวที่อาจเกิดจาก การหกรั่วไหลจากบริเวณแท่นเจาะ ลงสู่บ่อปากหลุม	☑	ปฏิบัติตามมาตรการ โดยของเหลวทั้งหมดจะถูกรวบรวม ลงสู่บ่อปากหลุม นอกจากนี้ ได้มีการสร้างคันกันล้อมรอบ หัวหลุมผลิตเพิ่มเติม	-	รูปที่ 2-13

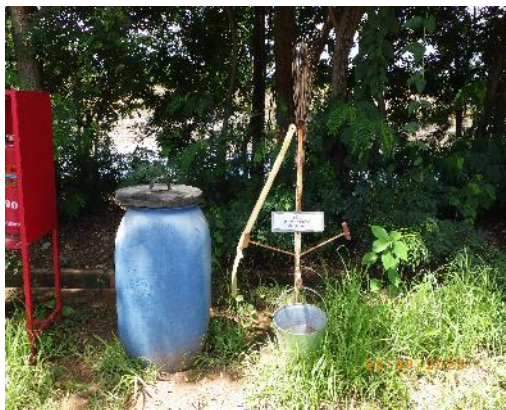
รูปที่ 2-14 ชุดอุปกรณ์ทำความสะอาดคราบน้ำมัน
ที่จัดเตรียมไว้ในโครงการตามแผนรองรับ
เหตุหกรั่วไหล

4.1.7 ในกรณีที่เกิดการรั่วไหลของน้ำมันดิบหรือสารเคมี ให้ปฏิบัติตามแผนการรองรับเหตุการณ์รั่วไหล	☑	ปฏิบัติตามมาตรการ โดยทางโครงการมีการกำหนดแผนรองรับเหตุหกรั่วไหล และจัดเตรียมวัสดุดูดซับ และอุปกรณ์ทำความสะอาดคราบน้ำมันไว้ภายในโครงการตามแผนรองรับดังกล่าว	-	รูปที่ 2-14 ภาคผนวก จ-1 มาตรการปฏิบัติกรณีเกิดเหตุฉุกเฉิน

5.1.8 ในกรณีที่เกิดการรั่วไหลของน้ำมันดิบ หรือสารเคมี ให้ปฏิบัติตามแผนการ รองรับเหตุการณ์รั่วไหล	☑	ปฏิบัติตามมาตรการ โดยทางโครงการมีการกำหนดแผน รองรับเหตุหกรั่วไหล และจัดเตรียมชุดอุปกรณ์ทำความสะอาด คราบน้ำมันไว้ในโครงการตามแผนรองรับ ดังกล่าว	-	รูปที่ 2-14 ภาคผนวก จ-1 มาตรการปฏิบัติกรณี เกิดเหตุฉุกเฉิน

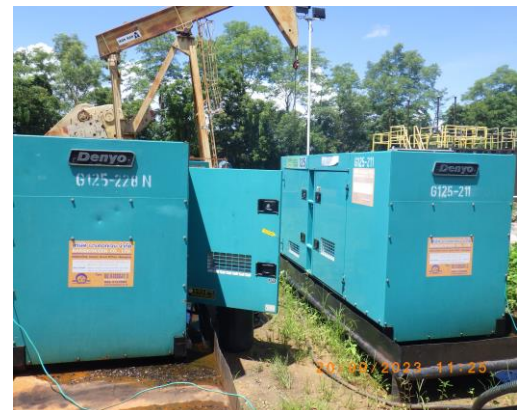
รูปที่ 2-15 การจัดวางเครื่องกำเนิดไฟฟ้าพร้อมภาชนะรองรับ
เพื่อป้องกันการปนเปื้อนของน้ำมัน

4.1.9 ติดตั้งเครื่องกำเนิดไฟฟ้าบนพื้นที่ ปูด้วยวัสดุกันซึม เพื่อป้องกันการ ปนเปื้อนของน้ำมันลงสู่พื้นดิน	☑	ปฏิบัติตามมาตรการ โครงการได้วางเครื่องกำเนิดไฟฟ้าไว้ บนภาชนะรองรับเพื่อป้องกันการปนเปื้อนของน้ำมันลงสู่ ดินและน้ำใต้ดิน	-	รูปที่ 2-15

5.1.11 ติดตั้งเครื่องกำเนิดไฟฟ้าบนพื้นที่ปู ด้วยวัสดุกันซึม เพื่อป้องกันการ ปนเปื้อนของน้ำมันลงสู่พื้นดิน	☑	ปฏิบัติตามมาตรการ โครงการได้วางเครื่องกำเนิดไฟฟ้าไว้ บนภาชนะรองรับเพื่อป้องกันการปนเปื้อนของน้ำมันลงสู่ พื้นดิน	-	รูปที่ 2-15

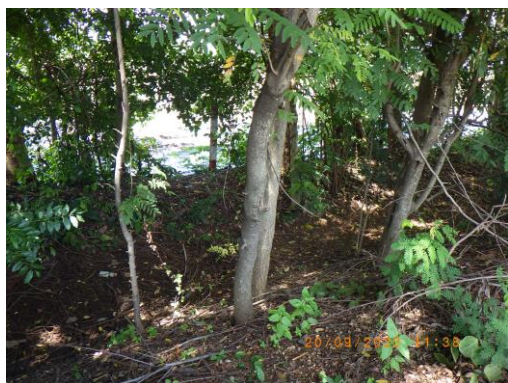
รูปที่ 2-16 ค้นดินรอบพื้นที่ฐานหลุมผลิต

4.1.10 สร้างแนวคันดินกัน (สูง 30 เซนติเมตร) ตามแนวรั้วห่างจาก พื้นที่ฐานหลุมผลิต 5 เมตร รอบ พื้นที่ฐานหลุมผลิต เพื่อรองรับการ รั่วไหลและป้องกันการไหลบ่าของ น้ำออกจากพื้นที่โครงการ	☑	ปฏิบัติตามมาตรการ โครงการได้สร้างแนวคันดินกันตาม แนวรั้วรอบพื้นที่ฐานหลุมผลิต เพื่อรองรับการรั่วไหลและ ป้องกันการไหลบ่าของน้ำออกนอกพื้นที่โครงการ	-	รูปที่ 2-16

5.1.12 สร้างแนวคันดินกั้น (สูง 30 เซนติเมตร) ตามแนวรั้วห่างจาก พื้นที่ฐานหลุมผลิต 5 เมตร รอบ พื้นที่ฐานหลุมผลิต เพื่อรองรับการ รั่วไหลและป้องกันการไหลบ่าของ น้ำออกจากพื้นที่โครงการ	☑	ปฏิบัติตามมาตรการ โครงการได้สร้างแนวคันดินกั้นตาม แนวรั้วรอบพื้นที่ฐานหลุมผลิต เพื่อรองรับการรั่วไหลและ ป้องกันการไหลบ่าของน้ำออกนอกพื้นที่โครงการ	-	รูปที่ 2-16

ปัจจัย สิ่งแวดล้อม	ผลกระทบ	มาตรการป้องกันและแก้ไขผลกระทบ สิ่งแวดล้อม	ผลการปฏิบัติ ตามมาตรการ	รายละเอียดการปฏิบัติตามมาตรการ	ปัญหา อุปสรรค และการแก้ไข	หมายเหตุ/เอกสารอ้างอิง
		5.1.5 ตรวจสอบข้อมูลเกี่ยวกับการเกิด อุทกภัยและสภาพภูมิอากาศใน พื้นที่ เพื่อเตรียมการรับมือและ แผนการป้องกัน	☑	ปฏิบัติตามมาตรการ โดยจัดให้มีการตรวจสอบข้อมูล เกี่ยวกับอุทกภัยและสภาพภูมิอากาศเป็นประจำโดย เจ้าหน้าที่ความปลอดภัยของโครงการ อย่างไรก็ตาม ฐานหลุมผลิตมีความสูงจากระดับดินเดิมประมาณ 1 เมตร และไม่อยู่ในพื้นที่ที่เกิดน้ำท่วม นอกจากนี้ มีการสร้างคันดินโดยรอบฐานหลุมผลิต ซึ่งสามารถ ป้องกันน้ำจากภายนอกเข้าสู่ฐานหลุมผลิต	-	รูปที่ 2-16

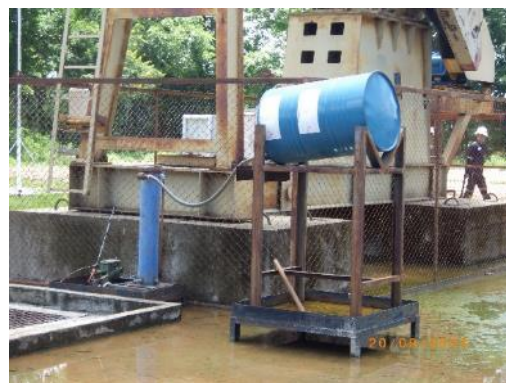
รูปที่ 2-17 การจัดวางสารเคมีบนพื้นคอนกรีต

5.1.3 จัดเก็บสารเคมีในพื้นที่ปลอดภัยซึ่งมี พื้นกันซึมที่ทาดด้วยซีเมนต์หรือมี แผ่นพลาสติกรองรับ และมีคั่นกัน โดยรอบ รวมทั้งมีการจัดการสารเคมี ต่าง ๆ ตามที่กำหนดไว้ในเอกสาร ความปลอดภัยเคมีภัณฑ์ (MSDS)	☑	ปฏิบัติตามมาตรการ ทางโครงการได้จัดให้มีอาคารเก็บ สารเคมีสำรองไว้ในพื้นที่โครงการอำเภอศรีเทพ จึงไม่มี การจัดเก็บสำรองสารเคมีในพื้นที่ฐานหลุมผลิต จะมีเพียง สารเคมีที่ใช้งานเท่านั้น ซึ่งเป็นสารเคมีสำหรับช่วยในการ แยกน้ำและน้ำมันดิบ โดยได้จัดเตรียมถาดเหล็กรองรับ ถังสารเคมีซึ่งจัดวางบนพื้นคอนกรีตรองรับแท่นเครื่องสูบ แบบโยกบริเวณใกล้กับหัวหลุมผลิต นอกจากนี้ ได้จัดเตรียมเอกสารกำกับความปลอดภัยเคมีภัณฑ์ (MSDS) เพื่อเป็นข้อมูลทางด้านสุขภาพ และ ความปลอดภัยของสารเคมีที่มีการใช้งาน	-	รูปที่ 2-17 และ รูปที่ 2-18

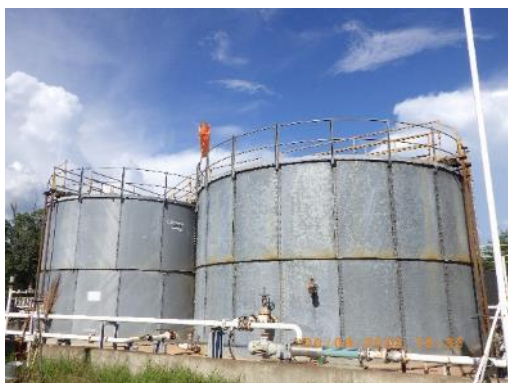
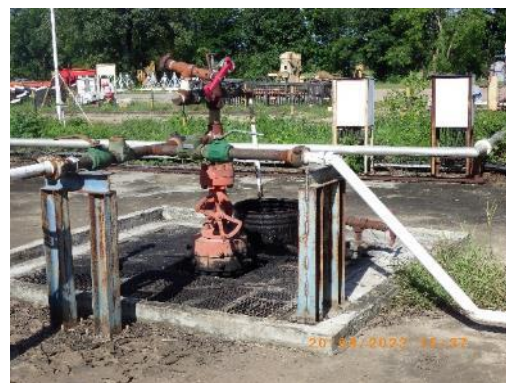
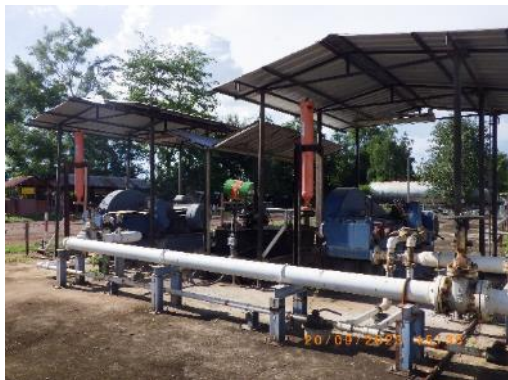
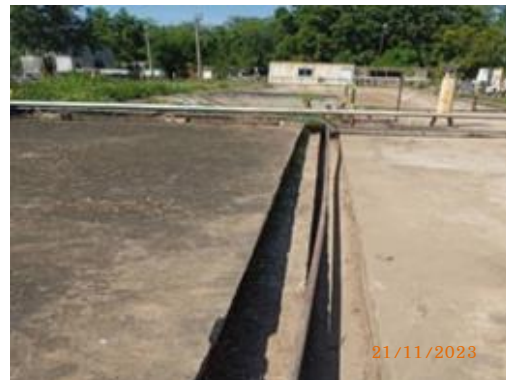
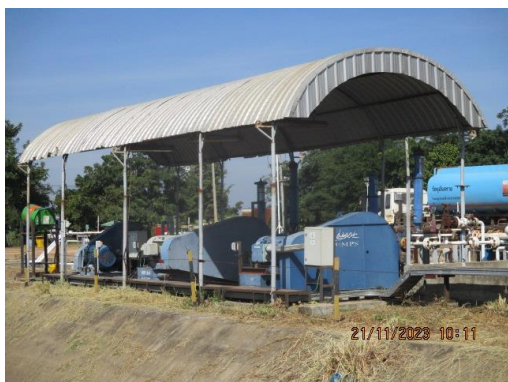
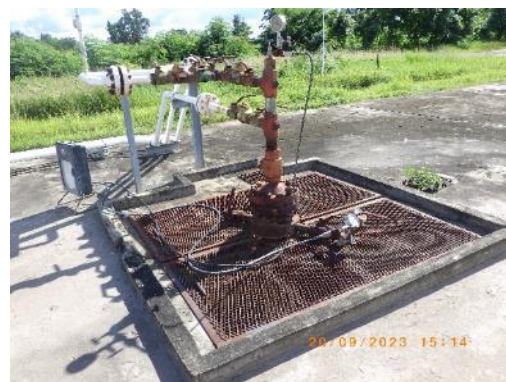
รูปที่ 2-19 สภาพภายในพื้นที่หลุมอัดกลับน้ำ WB-1 และ L44-C

5.1.10 อัดน้ำที่เกิดจากกระบวนการผลิต ทั้งหมดลงสู่หลุมอัดกลับน้ำ	☑	ปฏิบัติตามมาตรการ โครงการได้ดำเนินการอัดน้ำที่เกิด จากกระบวนการผลิตลงสู่หลุมอัดน้ำทั้งหมด 100% ภายใต้การควบคุมของกรมเชื้อเพลิงธรรมชาติที่หลุม อัดกลับน้ำ WB-1 และ L44-C	-	รูปที่ 2-19
