## บทที่ 2 ผลการดำเนินการตามมาตรการป้องกันและแก้ไขผลกระทบสิ่งแวดล้อม

### 2.1 ผลการดำเนินการตามมาตรการป้องกันและแก้ไขผลกระทบสิ่งแวดล้อมทั่วไป

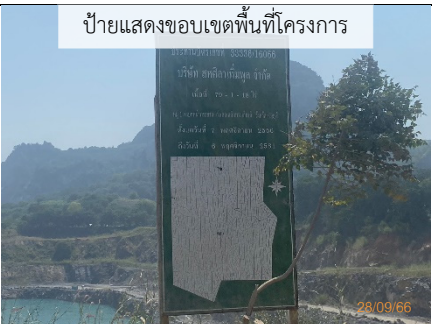
| มาตรการป้องกันและแก้ไขผลกระทบสิ่งแวดล้อม<br>และมาตรการติดตามตรวจสอบผลกระทบสิ่งแวดล้อม | ผลการปฏิบัติตามมาตรการ | ปัญหา อุปสรรคที่ไม่สามารถปฏิบัติ<br>ตามมาตรการและแนวทางแก้ไข | ภาพประกอบมาตรการ |
|---|---|---|---|
| 1.3 จัดทำป้ายแสดงขอบเขตพื้นที่โครงการและขอบเขตการทำเหมือง บริเวณโครงการเพื่อให้ง่ายต่อการตรวจสอบพื้นที่ และการปฏิบัติงานบริเวณโครงการโดยบริเวณแนวกันเขตพื้นที่ไม่ทำเหมืองให้จัดทำเสาคอนกรีต เหล็ก หรือวัสดุอื่น ๆ ตามความเหมาะสม | <ul style="list-style-type: none"> <li>- จัดทำป้ายแสดงขอบเขตพื้นที่โครงการ ติดตั้งไว้บริเวณพื้นที่โครงการ และจัดทำคันทำนบก้นบริเวณแนวเว้นการทำเหมือง พร้อมทั้งปลูกต้นไม้บนคันทำนบก้น เพื่อใช้เป็นสัญลักษณ์ในการ บอกแนวเขตพื้นที่การทำเหมือง พร้อมทั้งจัดทำเสาเหล็กแสดงแนวกันเขตพื้นที่ไม่ทำเหมือง</li> </ul> | - ไม่มี | <p>ป้ายแสดงขอบเขตพื้นที่โครงการ</p> |

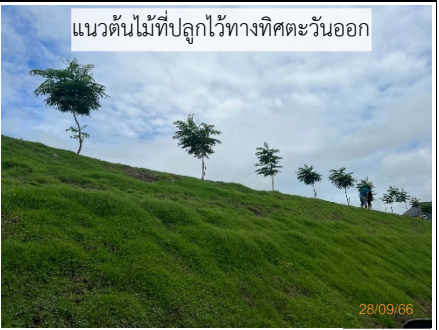
| มาตรการป้องกันและแก้ไขผลกระทบสิ่งแวดล้อม<br>และมาตรการติดตามตรวจสอบผลกระทบสิ่งแวดล้อม | ผลการปฏิบัติตามมาตรการ | ปัญหา อุปสรรคที่ไม่สามารถปฏิบัติ<br>ตามมาตรการและแนวทางแก้ไข | ภาพประกอบมาตรการ |
|---|---|---|---|
| 1.4 ให้ดำเนินการปลูกต้นไม้ยืนต้นโตเร็วหรือพันธุ์ไม้ท้องถิ่นหลังจากได้รับประทานบัตรแล้ว และก่อนที่จะมีการดำเนินโครงการ โดยปลูกให้มีระยะ 2x2 ม. (400 ต้น/ไร่) บริเวณแนวกันเขตพื้นที่ไม่ทำเหมือง และโดยรอบพื้นที่โครงการเพื่อเป็นการกำหนดขอบเขตพื้นที่โครงการ รวมทั้งให้มีการบำรุงรักษาดูแลต้นไม้เหล่านั้นให้มีความเจริญเติบโตที่ดี | - ดำเนินการปลูกต้นไม้โตเร็วบริเวณพื้นที่เว้นการทำเหมืองระยะ 10 ม. รอบพื้นที่โครงการและเว้นระยะ 50 ม. ด้านทิศตะวันตกและด้านทิศใต้จากทางสาธารณประโยชน์ระยะห่างระหว่างต้น 2x2 ม. จำนวน 1 แถว เพื่อแสดงขอบเขตพื้นที่โครงการ พร้อมทั้งดูแลแนวต้นไม้ที่มีการเจริญเติบโตที่ดีหากพบว่าตายลงจะดำเนินการปลูกทดแทนทันที | - ไม่มี | <p>แนวต้นไม้ที่ปลูกไว้ทางทิศตะวันออก</p> |

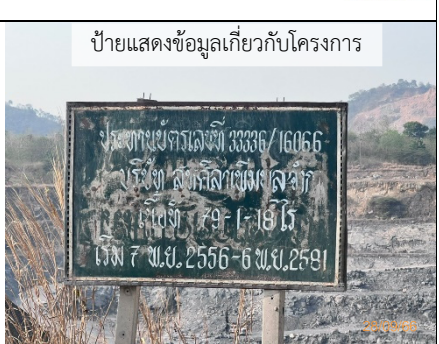
| มาตรการป้องกันและแก้ไขผลกระทบสิ่งแวดล้อม<br>และมาตรการติดตามตรวจสอบผลกระทบสิ่งแวดล้อม | ผลการปฏิบัติตามมาตรการ | ปัญหา อุปสรรคที่ไม่สามารถปฏิบัติ<br>ตามมาตรการและแนวทางแก้ไข | ภาพประกอบมาตรการ |
|---|---|---|---|
| 1.5 ให้จัดทำป้ายแสดงข้อมูลเกี่ยวกับโครงการ ได้แก่ หมายเลขประทานบัตร เนื้อที่ ระยะเวลาการทำเหมือง และผู้รับผิดชอบไว้บริเวณด้านหน้าพื้นที่โครงการ หรือบริเวณที่สามารถพบเห็นได้ทั่วไป ให้แล้วเสร็จก่อนเปิดการทำเหมือง | - จัดทำป้ายแสดงข้อมูลของโครงการ เช่น หมายเลขประทานบัตร เนื้อที่ ระยะเวลาการทำเหมือง และติดตั้งไว้บริเวณด้านหน้าพื้นที่โครงการ | - ไม่มี | <p>ป้ายแสดงข้อมูลเกี่ยวกับโครงการ</p> |

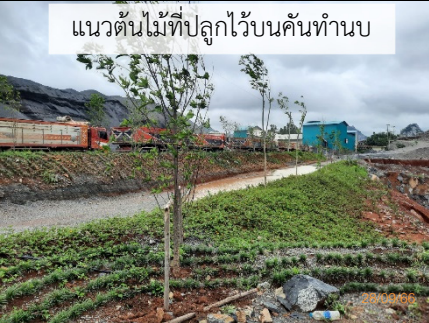
| มาตรการป้องกันและแก้ไขผลกระทบสิ่งแวดล้อม<br>และมาตรการติดตามตรวจสอบผลกระทบสิ่งแวดล้อม | ผลการปฏิบัติตามมาตรการ | ปัญหา อุปสรรคที่ไม่สามารถปฏิบัติ<br>ตามมาตรการและแนวทางแก้ไข | ภาพประกอบมาตรการ |
|---|---|---|---|
| 4.3 ตะกอนที่ขุดลอกจากบ่อดักตะกอน และคูระบายน้ำให้นำไปปรับปรุงคันทำนบหรือนำไปปรับถมพื้นที่ผ่านการทำเหมืองเพื่อทำการปลูกต้นไม้ต่อไป | - ตะกอนที่เกิดจากการขุดลอกบ่อดักตะกอนและคูระบายน้ำนำไปปรับถมเพื่อเสริมคันทำนบโดยรอบโครงการพร้อมทั้งปลูกต้นไม้บนคันทำนบดิน | - ไม่มี | <div>แนวต้นไม้ที่ปลูกไว้บนคันทำนบ</div> |

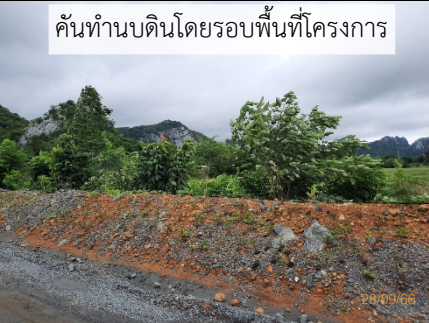
| มาตรการป้องกันและแก้ไขผลกระทบสิ่งแวดล้อม<br>และมาตรการติดตามตรวจสอบผลกระทบสิ่งแวดล้อม | ผลการปฏิบัติตามมาตรการ | ปัญหา อุปสรรคที่ไม่สามารถปฏิบัติ<br>ตามมาตรการและแนวทางแก้ไข | ภาพประกอบมาตรการ |
|---|---|---|---|
| 4.4 ตรวจสอบความมั่นคงแข็งแรงของคันทำนบ โดยรอบพื้นที่โครงการอย่างสม่ำเสมอ โดยเฉพาะคันทำนบดินทางทิศใต้ของโครงการที่ติดกับถนนสาธารณะ เพื่อป้องกันมิให้น้ำไหลออกนอกโครงการ | - ตรวจสอบความแข็งแรงของคันทำนบดินโดยรอบพื้นที่โครงการอยู่เสมอ โดยการดำเนินงานที่ผ่านมาไม่มีน้ำไหลออกนอกโครงการแต่อย่างใด | - ไม่มี | <div>คันทำนบดินโดยรอบพื้นที่โครงการ</div> |

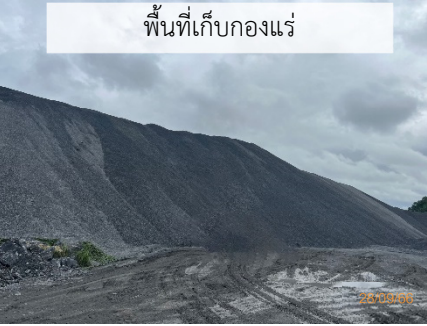
| มาตรการป้องกันและแก้ไขผลกระทบสิ่งแวดล้อม<br>และมาตรการติดตามตรวจสอบผลกระทบสิ่งแวดล้อม | ผลการปฏิบัติตามมาตรการ | ปัญหา อุปสรรคที่ไม่สามารถปฏิบัติ<br>ตามมาตรการและแนวทางแก้ไข | ภาพประกอบมาตรการ |
|---|---|---|---|
| <p>5. ทรัพยากรดิน</p> <p>5.1 จัดสร้างพื้นที่เก็บกองเปลือกดิน ขนาด 2.3 ไร่ เก็บกองเปลือกดินเป็นชั้น ๆ ละ 5 ม. 2 ชั้น ความสูงรวมไม่เกิน 10 ม. และกำหนดให้เก็บกองเปลือกดินในพื้นที่ใบอนุญาตฯ 1/2555 ขนาด 15.1 ไร่ เก็บกองเปลือกดินเป็นชั้น ๆ ละ 5 ม. 2 ชั้น ความสูงรวมไม่เกิน 10 ม. และทำการบดอัดทุกครั้งที่มีการเก็บกอง จัดสร้างพื้นที่เก็บกองแร่ในพื้นที่ใบอนุญาตที่ 1/2555 เพื่อเก็บกองแร่หน้าเหมือง “ก1” 4 ไร่ และกองแร่จากโรงโม่ “ก2” 2 ไร่</p> | <p>- กำหนดขอบเขตพื้นที่ที่จะใช้เป็นพื้นที่เก็บกองเปลือกดินขนาด 2.3 ไร่ บริเวณทางทิศเหนือและทิศใต้ของโครงการที่ติดกับถนนสาธารณะ และขนาดประมาณ 15.1 ไร่ บริเวณทางด้านทิศเหนือ ซึ่งได้นำไปใช้ในการพัฒนาเส้นทางและคันทำนบดินภายในพื้นที่โครงการ</p> <p>- จัดเตรียมพื้นที่เก็บกองแร่บริเวณหน้าเหมืองขนาด 4 ไร่ และกองแร่จากโรงโม่ ขนาด 2 ไร่</p> | - ไม่มี | <p>พื้นที่เก็บกองแร่</p> |

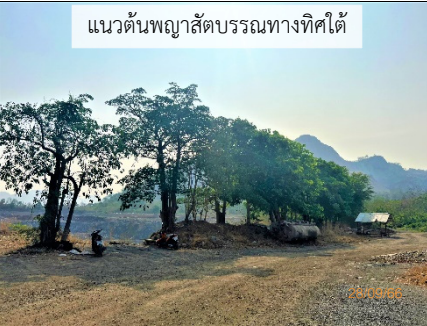
| มาตรการป้องกันและแก้ไขผลกระทบสิ่งแวดล้อม<br>และมาตรการติดตามตรวจสอบผลกระทบสิ่งแวดล้อม | ผลการปฏิบัติตามมาตรการ | ปัญหา อุปสรรคที่ไม่สามารถปฏิบัติ<br>ตามมาตรการและแนวทางแก้ไข | ภาพประกอบมาตรการ |
|---|---|---|---|
| <p>5.2 ปลุกพืชคลุมดินและไม้ยืนต้นโตเร็วบนแนวคันทำนบดินของโครงการเพื่อป้องกันผลกระทบด้านการชะล้างพังทลาย โดยเฉพาะบริเวณทางด้านทิศใต้โครงการช่วงที่ใกล้กับถนนสาธารณะ</p> | <p>- มีการปลูกไม้ยืนต้นโตเร็วบนแนวคันทำนบดินของโครงการ ได้แก่ ต้นพญาสัตบรรณ บริเวณทางด้านทิศใต้ช่วงที่ติดกับถนนสาธารณะ พร้อมทั้งปล่อยให้พืชคลุมดินขึ้นปกคลุมเพื่อป้องกันการพังทลายของคันทำนบ รวมทั้งปลูกพืชคลุมดินเพิ่มเติม ด้านทิศตะวันตกและทิศตะวันออกของพื้นที่โครงการ</p> | - ไม่มี | <p>แนวต้นพญาสัตบรรณทางทิศใต้</p> |

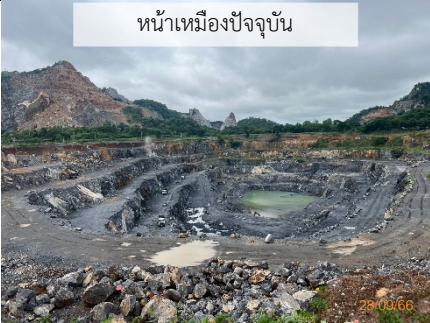
| มาตรการป้องกันและแก้ไขผลกระทบสิ่งแวดล้อม<br>และมาตรการติดตามตรวจสอบผลกระทบสิ่งแวดล้อม | ผลการปฏิบัติตามมาตรการ | ปัญหา อุปสรรคที่ไม่สามารถปฏิบัติ<br>ตามมาตรการและแนวทางแก้ไข | ภาพประกอบมาตรการ |
|---|---|---|---|
| 1.2 เปิดหน้าเหมืองตามแผนผังโครงการกำหนดอย่าง<br>เคร่งครัด โดยเปิดทำเหมืองในลักษณะชั้นบันได กำหนดให้<br>ชั้นบันไดสูงไม่เกิน 10 ม. และมีความกว้างของแต่ละชั้นไม่<br>น้อยกว่า 10 ม. ความลาดชันรวมของหน้าเหมืองไม่เกิน 45<br>องศา | - ตามแผนการทำเหมืองของโครงการกำหนดพื้นที่เปิด<br>หน้าเหมืองทั้งหมดไว้ประมาณ 65.2 ไร่ ปัจจุบันทำการ<br>เปิดหน้าเหมืองไปแล้วประมาณ 25 ไร่<br>โดยเปิดทำเหมืองในลักษณะชั้นบันได<br>สูงไม่เกิน 10 ม. และมีความกว้างไม่น้อยกว่า<br>10 ม. ความลาดชันรวมของหน้าเหมืองไม่เกิน 45 องศา | - ไม่มี | <div>หน้าเหมืองปัจจุบัน</div> |

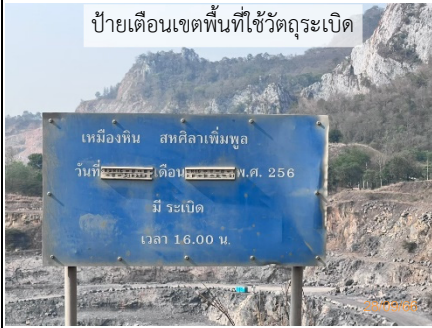
| มาตรการป้องกันและแก้ไขผลกระทบสิ่งแวดล้อม<br>และมาตรการติดตามตรวจสอบผลกระทบสิ่งแวดล้อม | ผลการปฏิบัติตามมาตรการ | ปัญหา อุปสรรคที่ไม่สามารถปฏิบัติ<br>ตามมาตรการและแนวทางแก้ไข | ภาพประกอบมาตรการ |
|---|---|---|---|
| 3.10 ประกาศช่วงเวลาการระเบิดให้ประชาชนทราบ<br>ล่วงหน้า เพื่อป้องกันการตื่นตกใจ โดยจัดให้มีพนักงานตรวจ<br>ตราในรัศมี 100 ม. และเปิดสัญญาณเตือนก่อนและหลังการ<br>ระเบิดทุกครั้ง โดยให้ได้ยินทั่วถึงกันในรัศมีไม่น้อยกว่า 500<br>ม. อย่างน้อย 3 นาที | - ติดป้ายแจ้งเตือนเวลาระเบิด บริเวณริมเส้นทาง<br>ขนส่งแร่ เพื่อให้ประชาชนทราบเวลาระเบิด<br>- จัดพนักงานตรวจตราและปิดกั้นเส้นทางที่จะผ่านเข้า<br>พื้นที่โครงการ ก่อนทำการระเบิด<br>- ใช้สัญญาณธงและเสียงเตือนก่อนและหลังการระเบิด | - ไม่มี | <p>ป้ายเตือนเขตพื้นที่ใช้วัตถุระเบิด</p> |

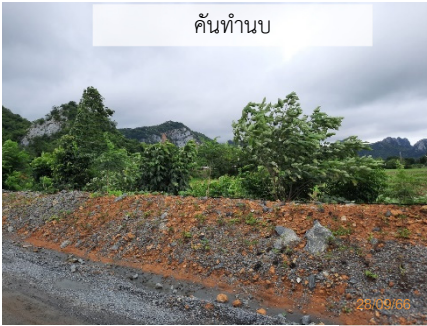
| มาตรการป้องกันและแก้ไขผลกระทบสิ่งแวดล้อม<br>และมาตรการติดตามตรวจสอบผลกระทบสิ่งแวดล้อม | ผลการปฏิบัติตามมาตรการ | ปัญหา อุปสรรคที่ไม่สามารถปฏิบัติ<br>ตามมาตรการและแนวทางแก้ไข | ภาพประกอบมาตรการ |
|---|---|---|---|
| 4.4 ตรวจสอบความมั่นคงแข็งแรงของคันทำนบโดยรอบพื้นที่โครงการอย่างสม่ำเสมอโดยเฉพาะคันทำนบดินทางทิศใต้ของโครงการที่ต่อกับถนนสาธารณะเพื่อป้องกันมิให้น้ำไหลออกนอกโครงการ | - ตรวจสอบความแข็งแรงของคันทำนบดินโดยรอบพื้นที่โครงการอยู่เสมอ โดยการดำเนินงานที่ผ่านมาไม่มีน้ำไหลออกนอกโครงการแต่อย่างใด | - ไม่มี | <div>คันทำนบ</div> |

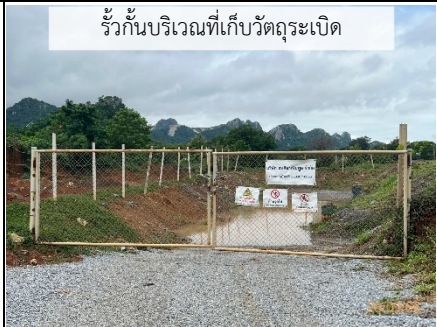
| มาตรการป้องกันและแก้ไขผลกระทบสิ่งแวดล้อม<br>และมาตรการติดตามตรวจสอบผลกระทบสิ่งแวดล้อม | ผลการปฏิบัติตามมาตรการ | ปัญหา อุปสรรคที่ไม่สามารถปฏิบัติ<br>ตามมาตรการและแนวทางแก้ไข | ภาพประกอบมาตรการ |
|---|---|---|---|
| 9.20 จัดให้มีการปิดกั้นหรือป้องกันอันตรายจากบริเวณต่างๆ เช่น ที่เก็บวัตถุระเบิด บริเวณสายพานพินเฟือง หรือบริเวณที่มีรถขุดทำงาน เป็นต้น | - จัดทำรั้วกันบริเวณโดยรอบที่เก็บวัตถุระเบิด พร้อมทั้งติดป้ายเตือนให้ระวังอันตรายจากคลังเก็บวัตถุระเบิด<br>- จัดให้มีการปิดกั้นบริเวณเครื่องจักรอุปกรณ์ภายในโรงโม่หินเพื่อป้องกันอันตรายจากการทำงานของเครื่องจักรอุปกรณ์ | - ไม่มี | <div>รั้วกันบริเวณที่เก็บวัตถุระเบิด</div> |
