บทที่ 2

ผลการดำเนินการตามมาตรการป้องกันและแก้ไขผลกระทบสิ่งแวดล้อม

โครงการโรงแรมบันยันทรี กระบี่ (ทับแขก) ตั้งอยู่เลขที่ 279 หมู่ที่ 3 ตำบลหนองทะเล อำเภอเมืองกระบี่ จังหวัดกระบี่ ปัจจุบันเปิดดำเนินการภายใต้ชื่อโรงแรมบันยันทรี กระบี่ โดยบริษัท อันตามัน รีสอร์ท แอสเสท จำกัด โครงการเป็นโครงการประกอบกิจการประเภทโรงแรม ประกอบด้วยอาคารทั้งสิ้น จำนวน 25 อาคาร มีห้องพักรวม ทั้งสิ้น 72 ห้องพัก (81 ห้องนอน) แบ่งเป็นอาคารห้องพัก 13 อาคาร และอาคารส่วนบริการ 12 อาคาร ตั้งอยู่บน ขนาดที่ดิน 26-0-90.1 ไร่ หรือ 41,960.40 ตารางเมตรทั้งนี้ โครงการเข้าข่ายที่จะต้องศึกษาและจัดทำรายงานการวิเคราะห์ผลกระทบสิ่งแวดล้อม ซึ่งโครงการได้ดำเนินการจัดทำรายงานฯ ส่งให้ สผ. พิจารณาจนได้รับความเห็นชอบ แล้วตาม หนังสือที่ ทส 1009.5/5261 ลงวันที่ 1 พฤษภาคม 2560 โดย หนังสือเห็นชอบได้กำหนดมาตรการป้องกัน และแก้ไขผลกระทบสิ่งแวดล้อมและมาตรการติดตามตรวจสอบผลกระทบสิ่งแวดล้อม เพื่อเป็นแนวทางให้โครงการปฏิบัติรวมไปถึงเสนอรายงานผลการปฏิบัติตามมาตรการฯ ต่อหน่วยงานอนุญาต และหน่วยงานที่เกี่ยวข้อง รวมทั้ง สำนักงานนโยบายและแผนทรัพยากรธรรมชาติและสิ่งแวดล้อม (สผ.) ทุก 6 เดือนนั้น

ตารางที่ 2-1 สรุปผลการปฏิบัติตามมาตรการป้องกันและแก้ไขผลกระทบสิ่งแวดล้อม(ระยะดำเนินการ) โครงการโรงแรมบันยันทรี กระบี่ (ทับแขก)

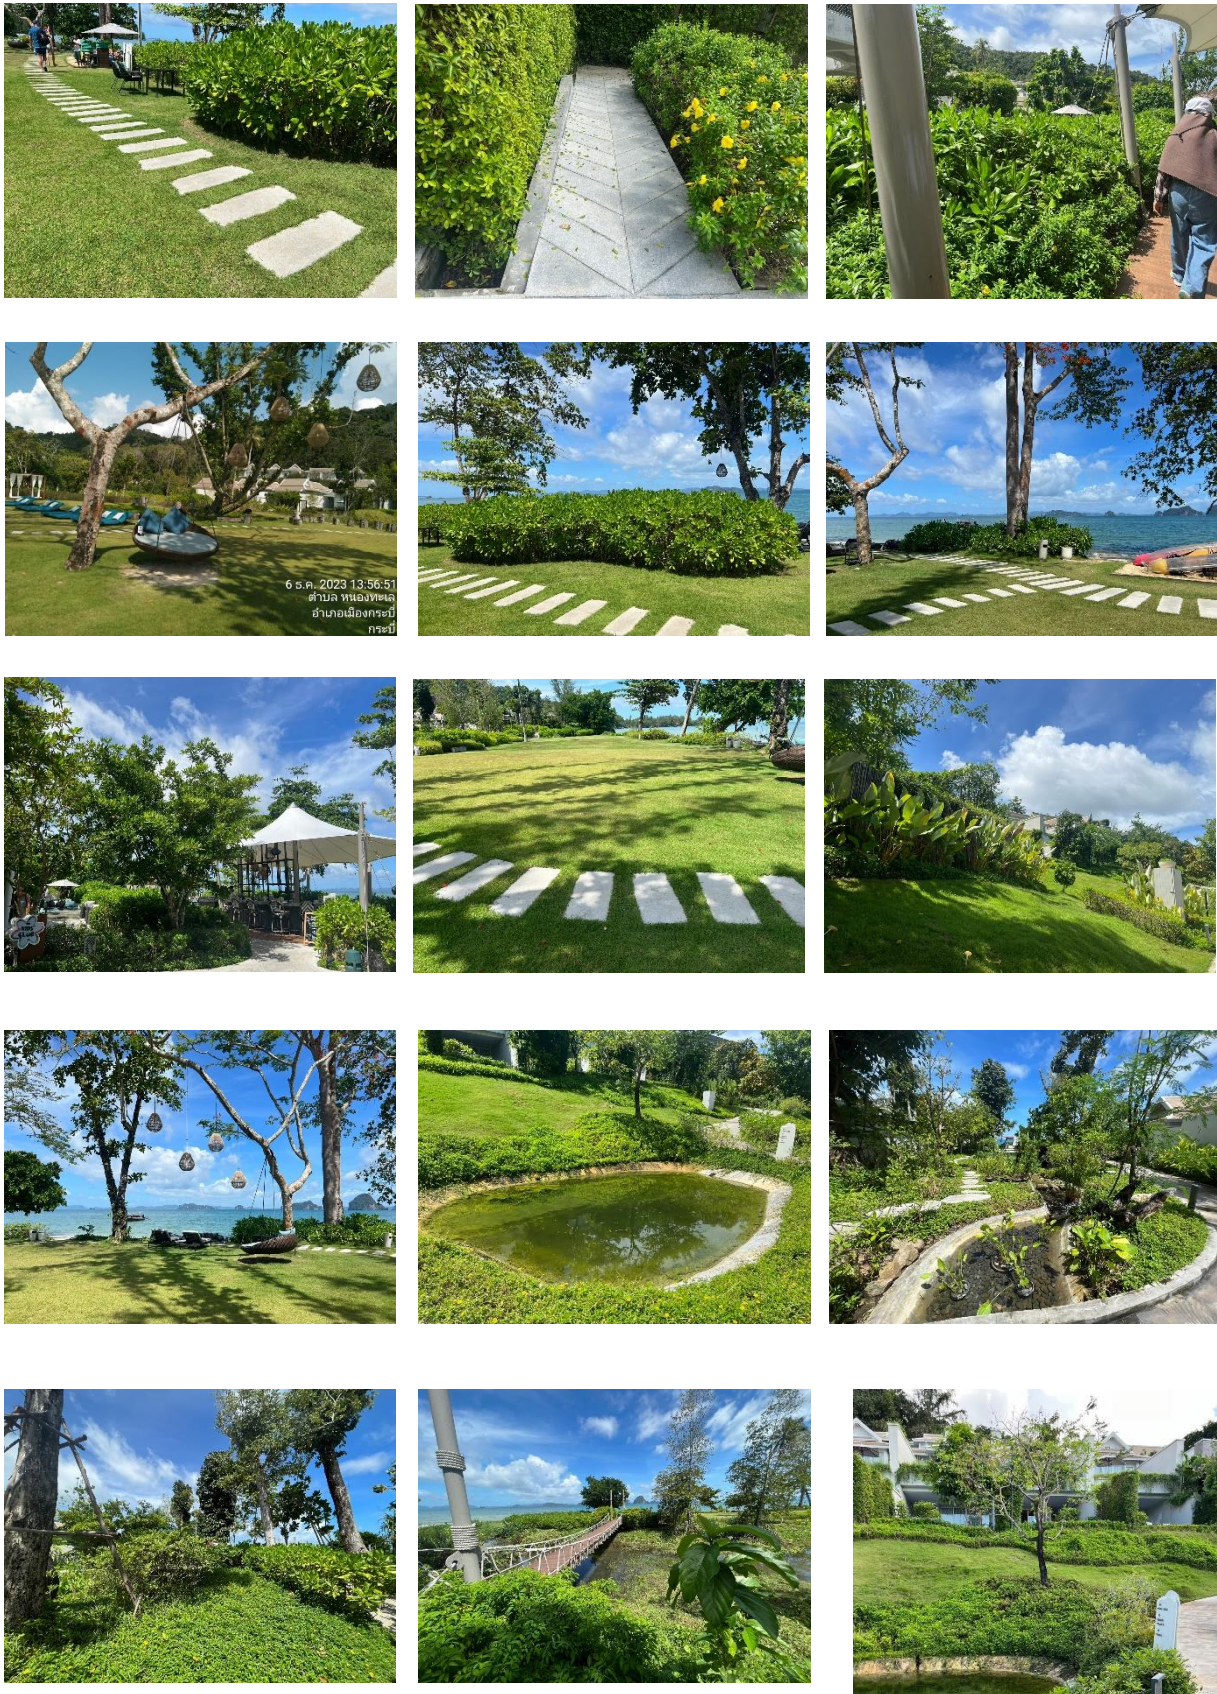
1.ทรัพยากรสิ่งแวดล้อมทางกายภาพ					
1.1 สภาพภูมิประเทศ	-	-	-	-	
1.2 ทรัพยากรดินและ การเกิดดินถล่ม	1. จัดให้มีพื้นที่สีเขียว ร้อยละ 57.96 โดยการปลูกหญ้าไม้พุ่ม และไม้ยืนต้นปกคลุมดินในพื้นที่โครงการ	✓	โครงการจัดให้มีพื้นที่สีเขียวโดยการปลูกหญ้าไม้พุ่ม และ ไม้ยืนต้นปกคลุมดินในพื้นที่โครงการ	ปฏิบัติตามมาตรการ	ภาพที่ 2-1 พื้นที่สีเขียว ภายในโครงการ

5. โครงการจัดให้มีพื้นที่สีเขียวคลุมดิน 24,322 ตร.ม. หรือประมาณร้อยละ 57.96 ของพื้นที่โครงการ	✓ โครงการจัดให้มีพื้นที่สีเขียวโดยการปลูกหญ้าไม้พุ่ม และไม้ยืนต้นปกคลุมดินในพื้นที่โครงการ	ปฏิบัติตามมาตรการ	ภาพที่ 2-1 พื้นที่สีเขียวภายในโครงการ

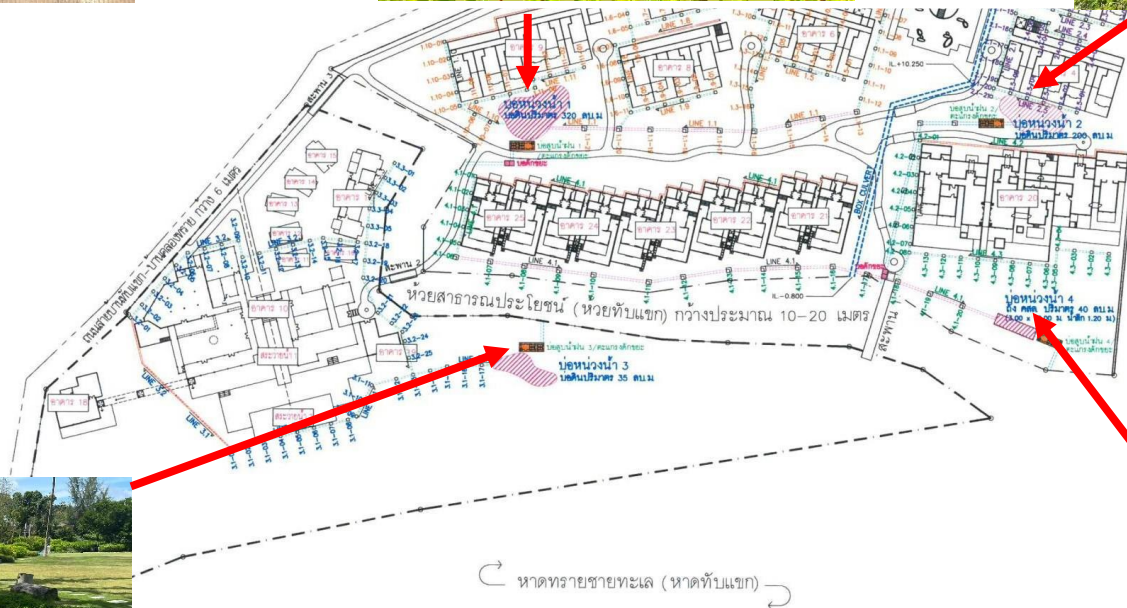
ภาพที่ 2-1 ระบายน้ำฝนของโครงการ

2. จัดให้มีท่อระบายน้ำเส้นผ่านศูนย์กลาง 0.40 ม. และ 0.60 ม. และวางระบายน้ำรูปตัวยู ความกว้าง 0.30 ม. ที่มีบ่อพักน้ำ เป็นระยะอยู่โดยรอบพื้นที่โครงการ โดยอาศัยแรงโน้มถ่วงของ โลก (Gravity) ลงสู่บ่อท่อน้ำ จากนั้นน้ำจะไหลผ่านตะแกรง ดักขยะเข้า สู่บ่อสูบน้ำก่อนสูบลงสู่ห้วยสาธารณประโยชน์ (ห้วยทับแขก) ต่อไป	✓	โครงการจัดให้มีท่อระบายน้ำและบ่อพักน้ำเป็นระยะ เพื่อไหลลงสู่บ่อท่อน้ำภายในโครงการ ก่อนปล่อยลงสู่ ห้วยทับแขกต่อไป	ปฏิบัติตามมาตรการ	ภาพที่ 2-2 ระบายน้ำฝน ของโครงการในปัจจุบัน

2.2 นิเวศวิทยาทาง น้ำ	3. โครงการออกแบบให้มีท่อระบายน้ำเส้นผ่านศูนย์กลาง 0.4 ม.และ 0.6 ม. และวางระบายน้ำรูปตัวยู ความกว้าง 0.3 ม. ที่มีบ่อบักน้ำเป็นระยะอยู่โดยรอบพื้นที่โครงการ โดยอาศัยแรงโน้มถ่วงของโลก (Gravity)	✓ โครงการจัดให้มีท่อระบายน้ำและบ่อบักน้ำเป็นระยะเพื่อไหลลงสู่บ่อบักน้ำภายในโครงการก่อนปล่อยลงสู่ห้วยทับแขกต่อไป	ปฏิบัติตามมาตรการ	ภาพที่ 2-2 ระบายน้ำฝนของโครงการในปัจจุบัน

วางระบายน้ำ

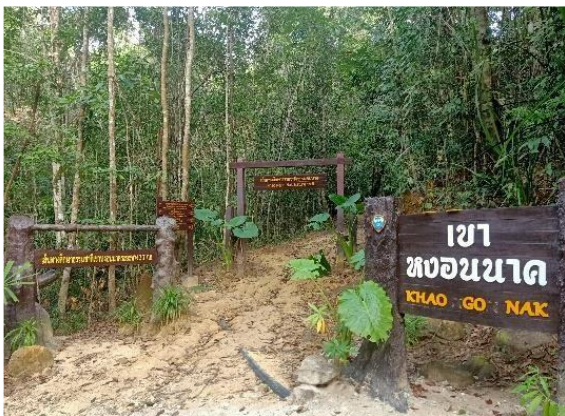
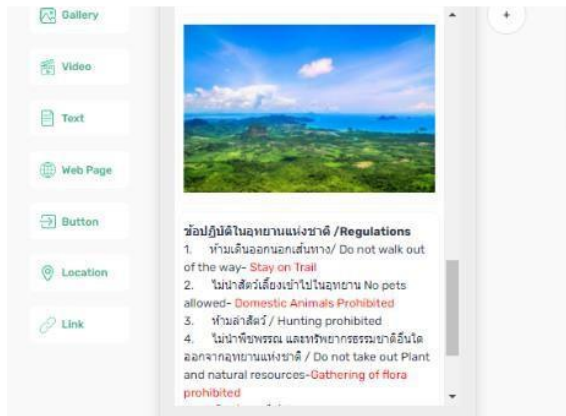
2. ประชาสัมพันธ์หรือแจ้งให้ทราบถึงข้อควรปฏิบัติตามกฎระเบียบของทางอุทยานฯกำหนดไว้อย่างเคร่งครัด	✓ โครงการมีการประชาสัมพันธ์หรือแจ้งให้ทราบถึงข้อควรปฏิบัติตามกฎระเบียบของทางอุทยานฯ กำหนดไว้อย่างเคร่งครัด	ปฏิบัติตามมาตรการ	ภาพที่ 2-8 ประชาสัมพันธ์แหล่งท่องเที่ยวใกล้กับโครงการ

ทางเข้าอุทยาน ป้ายระยะเวลาเปิดปิด

เส้นทางศึกษาธรรมชาติ

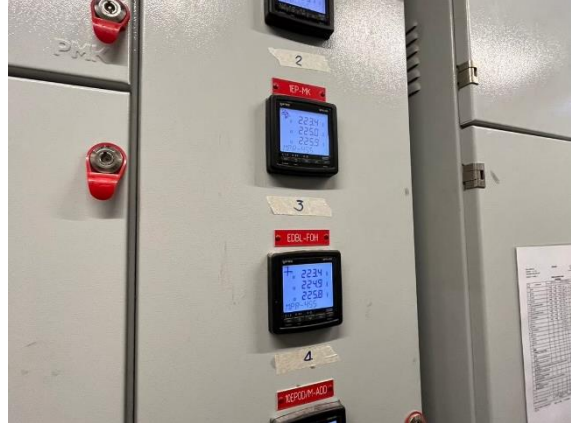
ภาพที่ 2-9 ระบบบำบัดน้ำเสียของโครงการ

2.2 นิเวศวิทยาทาง น้ำ	1. โครงการจัดให้มีระบบบำบัดน้ำเสียชนิดเติมอากาศเลี้ยง ตะกอนเวียนกลับ (Aeration Activated Sludge Process, A/S) บริเวณชั้นใต้ดินอาคาร 5 เพื่อรองรับน้ำเสียทั้งหมดที่ เกิดขึ้นในโครงการ 88.70 ลบ.ม./วัน โดยระบบบำบัดน้ำเสีย จำนวน 1 ชุด สามารถรองรับน้ำ เสียได้ 120 ลบ.ม./วัน และมี ประสิทธิภาพในการบำบัดให้ค่า BOD (ออก) 20 มก./ล.	✓ โครงการมีการเปลี่ยนที่ตั้งระบบบำบัดน้ำเสียจากชั้นใต้ ดินอาคาร 5 (ปัจจุบันเรียกอาคาร C) ไปอยู่บริเวณ ด้านข้างอาคาร 2 (ปัจจุบันเรียกอาคาร BOH) โดยเป็น ระบบบำบัดน้ำเสียแบบเติมอากาศเลี้ยงตะกอนเวียน กลับ (AS) และจัดให้มีระบบนำน้ำที่ผ่านการบำบัดแล้ว มารดน้ำต้นไม้	ปฏิบัติตามมาตรการ	ภาพที่ 2-9 ระบบบำบัดน้ำ เสียของโครงการ

ที่ตั้งของระบบบำบัดน้ำเสีย

มิเตอร์ไฟฟ้าของระบบบำบัดน้ำเสีย

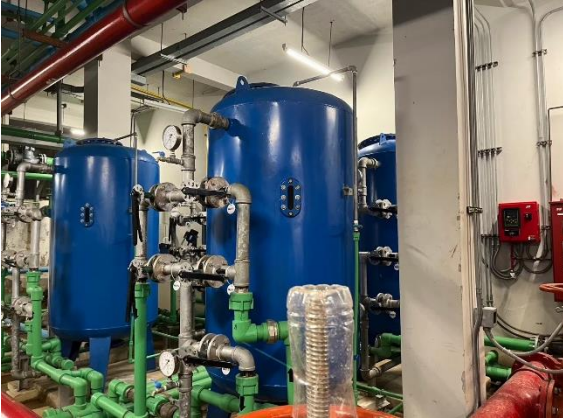
2. น้ำทิ้งของโครงการที่ผ่านการบำบัดแล้ว จะนำไปใช้รดน้ำ ต้นไม้ภายในพื้นที่โครงการด้วยการรดน้ำแบบก๊อกสนาม โดย โครงการสามารถนำน้ำเสียที่ผ่านการบำบัดแล้วมาใช้ประโยชน์ โดยการรดน้ำต้นไม้ภายในพื้นที่โครงการได้ทั้งหมด ไม่มีการ ปล่อยออกสู่สาธารณะ (Zero Discharge)	✓ โครงการจัดให้มีระบบนำน้ำที่ผ่านการบำบัดแล้วมารด น้ำต้นไม้แบบน้ำหยด และแบบสปริงเกอร์	ปฏิบัติตามมาตรการ	ภาพที่ 2-9 ระบบบำบัดน้ำ เสียของโครงการ

ระบบน้ำทิ้งที่ผ่านการบำบัดมารดน้ำต้นไม้

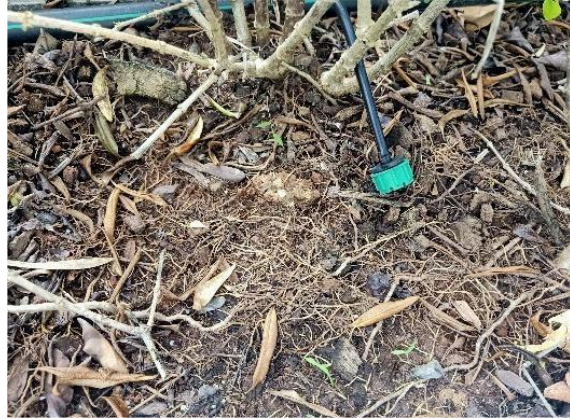
ระบบน้ำหยดที่ใช้น้ำทิ้งที่ผ่านการบำบัดมารดน้ำต้นไม้

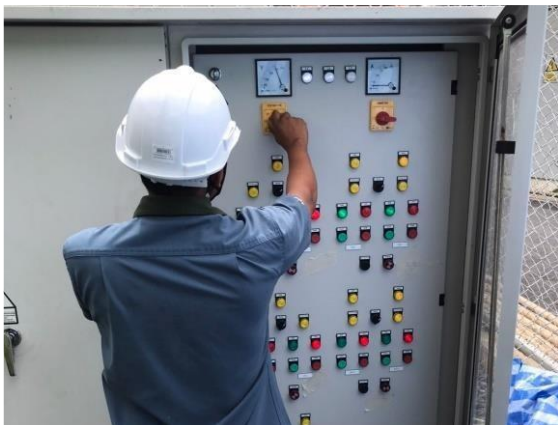
เจ้าหน้าที่ตรวจสอบระบบบำบัดน้ำเสีย

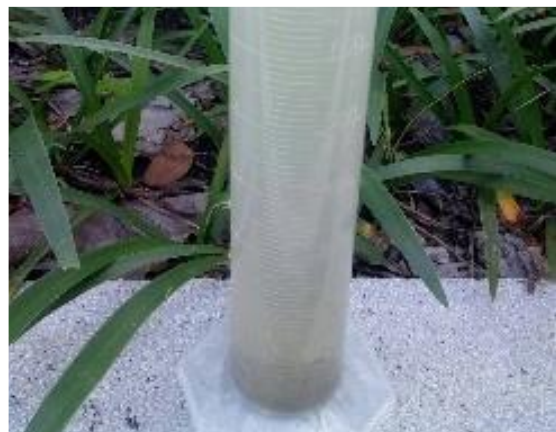
ภาพที่ 2-9 (ต่อ) ระบบบำบัดน้ำเสียของโครงการ

ตรวจวัดค่า SV₃₀

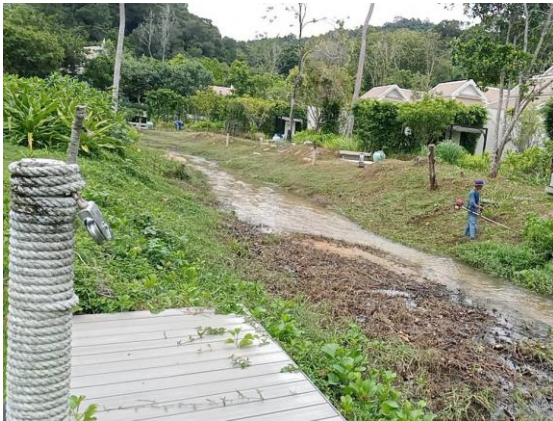
6. โครงการจะแสดงขอบเขตของห้วยสาธารณประโยชน์(ห้วยทับแขก) ให้ชัดเจน โดยการปลูกไม้พุ่มตลอดแนว และไม่นำมาใช้ประโยชน์ส่วนตน	✓ โครงการมีการแสดงขอบเขตของห้วยทับแขก โดยมีการปลูกต้นไม้เป็นแนวโดยไม่ได้ห้ามบุคคลภายนอกเข้ามาใช้น้ำแต่อย่างใด	ปฏิบัติตามมาตรการ	ภาพที่ 2-10 ห้วยทับแขกที่ไหลผ่านในโครงการ

บริเวณห้วยทับแขกที่ไหลผ่านโครงการ

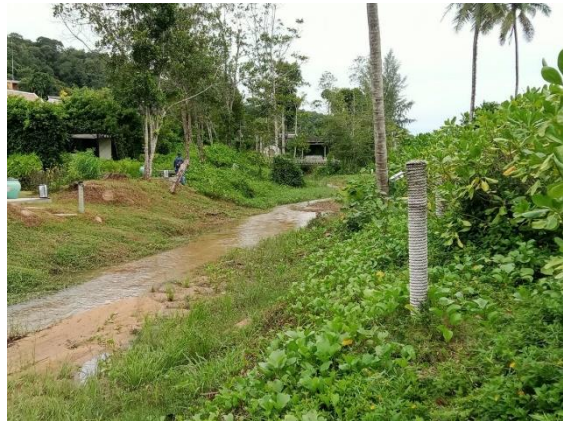
ปลูกต้นไม้กันแนวเขตกับห้วยทับแขก

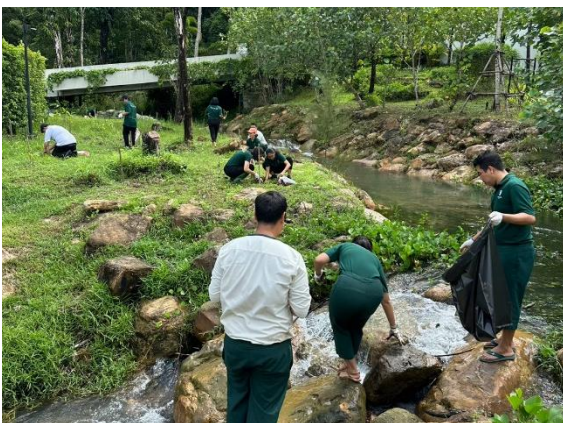
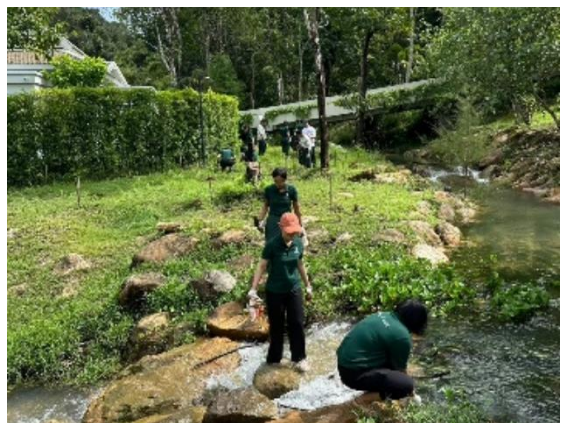
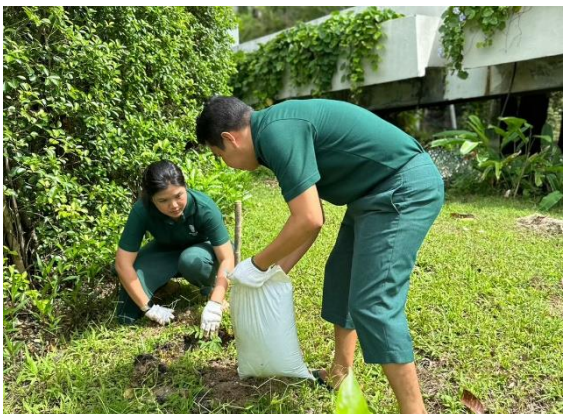
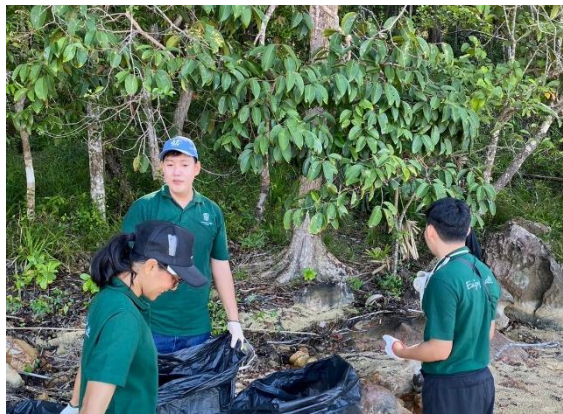
ภาพที่ 2-10 ห้วยทับแขกที่ไหลผ่านในโครงการ

การดูแลภูมิทัศน์ บริเวณห้วยทับแขก

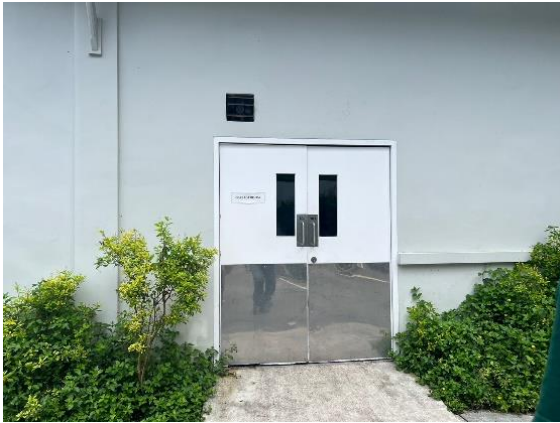
ห้องพักขยะรวม

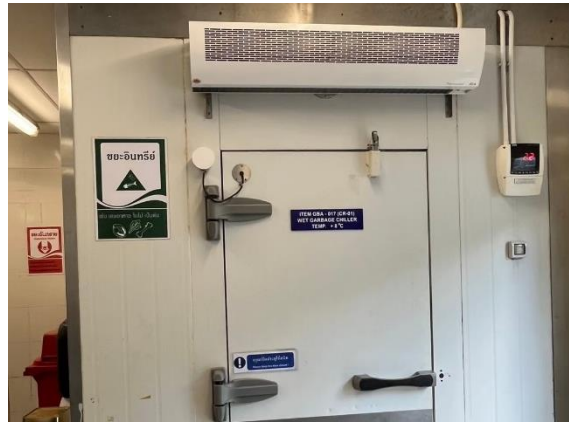
ห้องพักขยะเปียก (เป็นห้องเย็น)

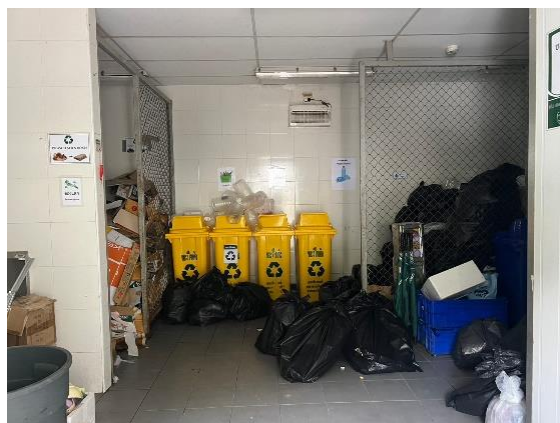
ห้องพักขยะรีไซเคิล

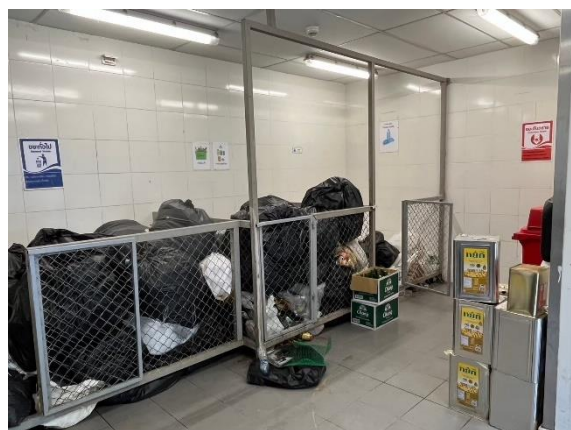
ห้องพักขยะทั่วไป

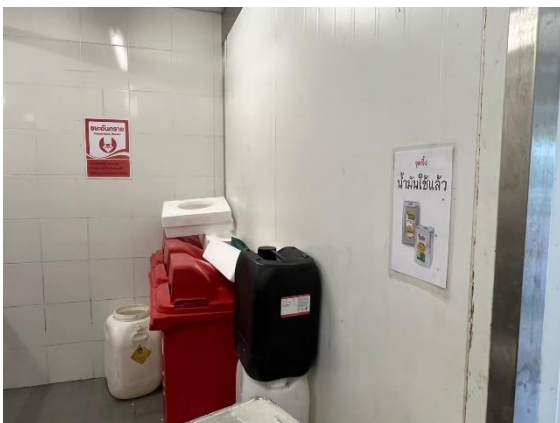
ห้องพักขยะอันตราย

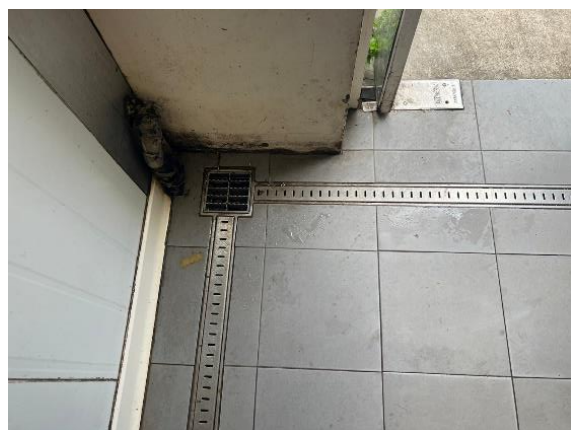
ภาพที่ 2-11 การจัดการขยะของโครงการ

ท่อรับน้ำจากห้องพักขยะไปยังระบบบำบัดน้ำเสีย

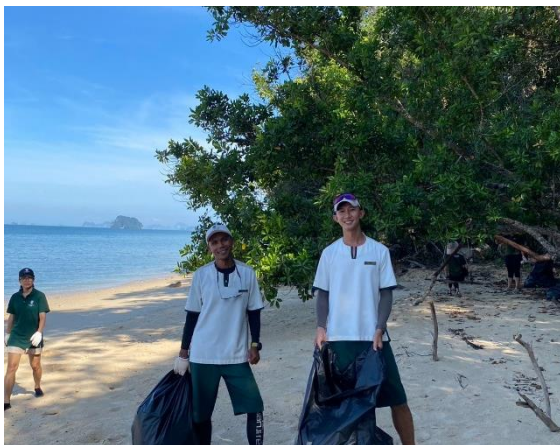
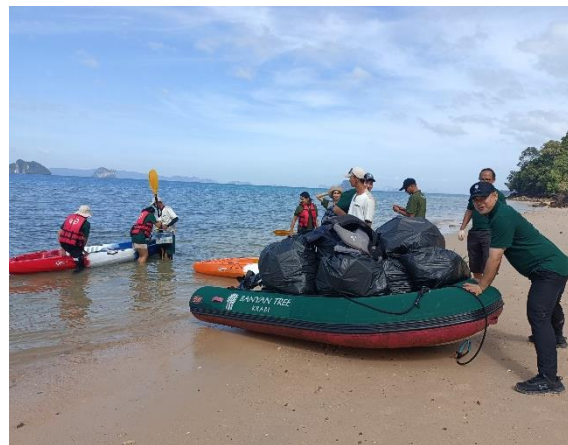
ภาพที่ 2-12 เจ้าหน้าที่ทำความสะอาดทับแขก

2.3 นิเวศวิทยาทาง ทะเล (ต่อ)	4. จัดให้พนักงานคอยดูแลเก็บขยะและทำความสะอาดบริเวณ หน้าหาดทับแขกเป็นประจำ	✓ โครงการจัดให้มีเจ้าหน้าที่คอยดูแลเก็บขยะและทำความสะอาดบริเวณหน้าหาดทับแขกเป็นประจำ	ปฏิบัติตามมาตรการ	ภาพที่ 2-12 เจ้าหน้าที่ทำความสะอาดหาดทับแขก

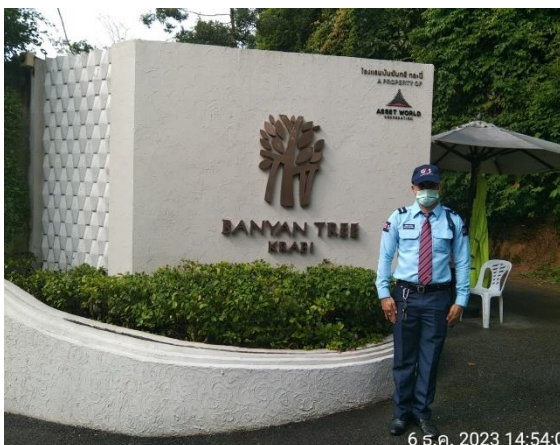
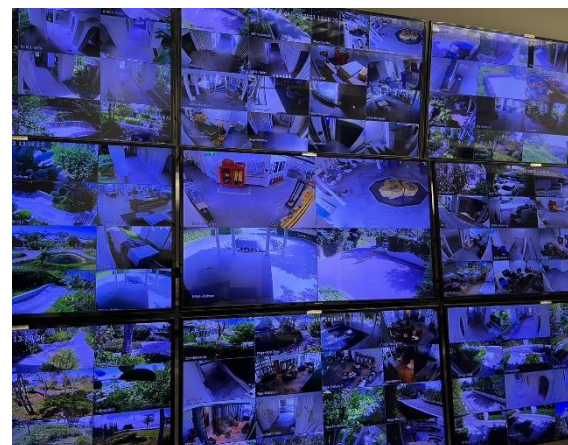
ภาพที่ 2-13 การรักษาความปลอดภัยของโครงการ

6. จัดให้มีเจ้าหน้าที่รักษาความปลอดภัยแก่ผู้พักอาศัยใน โครงการ	✓ โครงการจัดให้มีเจ้าหน้าที่รักษาความปลอดภัยแก่ผู้พัก อาศัยในโครงการตลอด 24 ชั่วโมง	ปฏิบัติตามมาตรการ	ภาพที่ 2-13 การรักษา ความปลอดภัยของ โครง การ

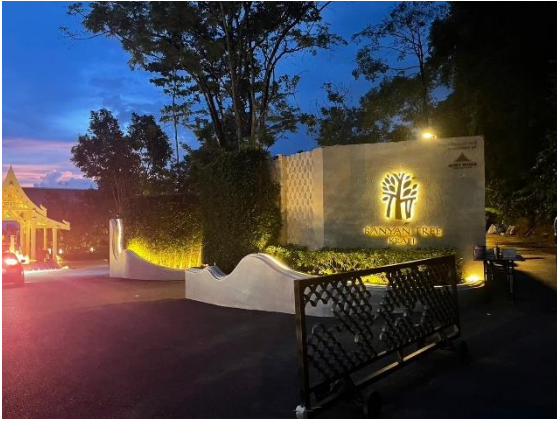
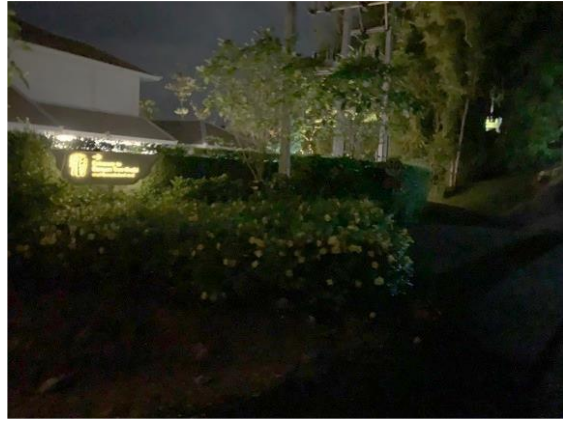
4. จัดให้มีระบบไฟฟ้าส่องสว่างบริเวณทางเข้า-ออกโครงการ และทางจราจรให้เพียงพอ	✓ โครงการจัดให้มีระบบไฟฟ้าส่องสว่างบริเวณทางเข้า- ออกโครงการและทางจราจรภายในโครงการ	ปฏิบัติตามมาตรการ	ภาพที่ 2-14 ไฟส่องสว่าง ภายในโครงการในเวลา กลางคืน

ไฟส่องสว่าง ทางเข้า-ออก โครงการ

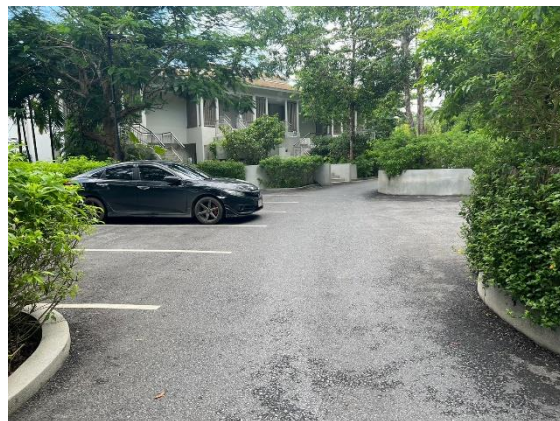
ภาพที่ 2-15 ที่จอดรถภายในโครงการ

5. จัดให้มีที่จอดรถยนต์จำนวน 75 คัน เพื่อเป็นการป้องกัน ไม่ให้รถของผู้พักอาศัยในโครงการจอดกีดขวางเส้นทาง การจราจรภายนอกโครงการ	✓ โครงการจัดให้มีที่จอดรถสำหรับผู้ที่มาใช้บริการ	ปฏิบัติตามมาตรการ	ภาพที่ 2-15 ที่จอดรถ ภายในโครงการ

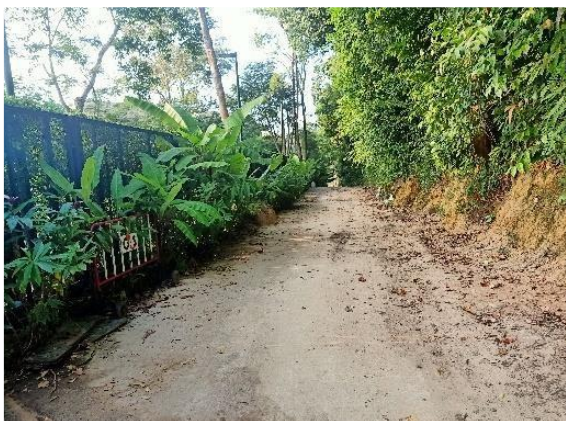
3.2 การคมนาคม ขนส่ง (ต่อ)	8. โครงการกับประสานขออนุญาตในการดำเนินการปรับปรุง ถนนสาธารณะที่ติดกับโครงการตลอดแนวเขตที่ดินของ โครงการจากสาม แยกทางหลวงชนบทสายบ้านคลองม่วงถึง บ้านทับแขกตัดกับถนน สายบ้านทับแขกถึงบ้านคลองทรายถึง ห้วยสาธารณะประโยชน์ (ห้วย ทับแขก) และก่อสร้างท่อ คสล. สี่เหลี่ยมบริเวณภายในโครงการขนาด ความกว้าง1.20x1.20 ม. ความลึก 2.0ม. เพื่อรวบรวมน้ำที่ซึมบริเวณ ถนน สาธารณประโยชน์ฝั่งโครงการให้รายได้ตามปกติสูงห้วย สาธารณประโยชน์ (ห้วยทับแขก) เช่นเดิม	✓ โครงการได้รับอนุญาตให้ปรับปรุงถนนสาธารณะจาก สามแยกทางหลวงชนบทสายบ้านคลองม่วงถึงบ้านทับ แขกตัดกับถนนสายบ้านทับแขกถึงบ้าน คลองทรายถึง ห้วยสาธารณะประโยชน์ และมีการก่อสร้างท่อ คสล. รวบรวมน้ำที่ซึมบริเวณถนนสาธารณประโยชน์ฝั่ง โครงการให้รายได้ตามปกติสูงห้วยทับแขก เป็นระยะทาง 50 เมตร	ปฏิบัติตามมาตรการ	ภาพที่ 2-17 ถนนคอนกรีต ที่ได้รับอนุญาตให้ปรับปรุง

ถนนคอนกรีตที่ทำการปรับปรุง

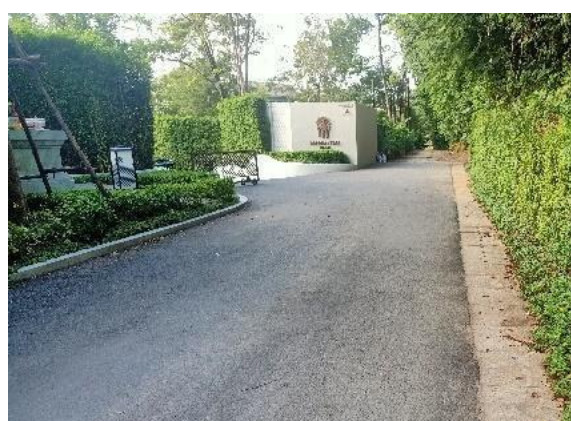
ภาพที่ 2-17 ถนนคอนกรีตที่ได้รับอนุญาตให้ปรับปรุง

ท่อ คลส. รวบรวมน้ำ

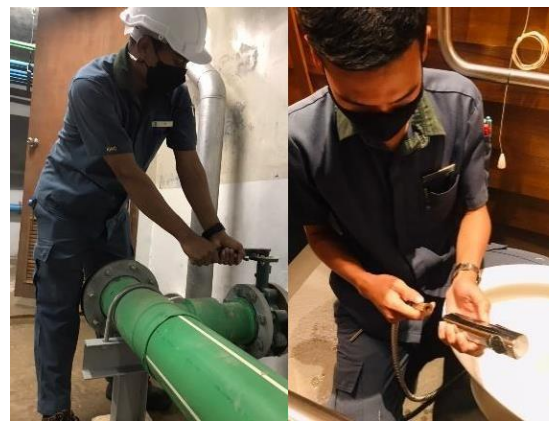
ภาพที่ 2-19 มาตรการประหยัดน้ำภายในโครงการ

7. ตรวจสอบการแจกจ่ายน้ำและเส้นท่อให้อยู่ในสภาพดีอยู่ เสมอหากพบว่าชำรุดให้แก้ไขทันทีนอกจากนี้โครงการจะมา ตรวจสอบระบบท่อน้ำรวมถึงเครื่องสุขภัณฑ์ที่อาจจะชำรุดจน เป็นเหตุให้น้ำประปารั่วไหลได้ง่าย	✓	โครงการจัดให้มีเจ้าหน้าที่ตรวจสอบระบบท่อประปา และสุขภัณฑ์ไม่ให้เกิดการชำรุด	ปฏิบัติตามมาตรการ ภาพที่ 2-19 มาตรการ ประหยัดน้ำภายในโครง การ

เจ้าหน้าที่ตรวจสอบระบบท่อประปาและสุขภัณฑ์

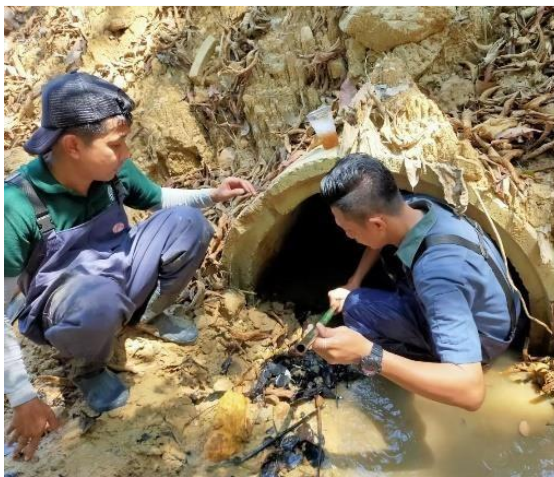
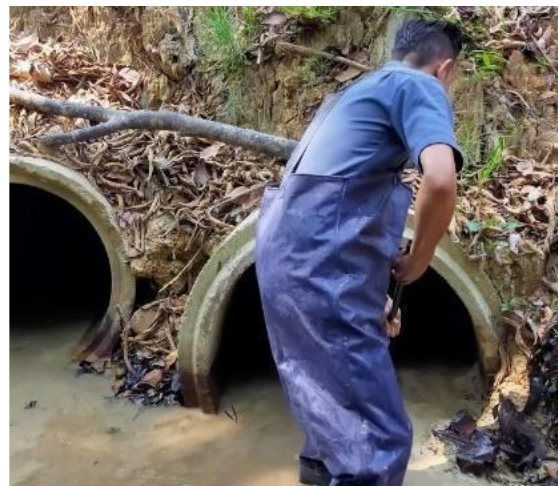
ภาพที่ 2-20 ตรวจสอบบ่อกักน้ำ และขุดลอกท่อระบายน้ำ

เจ้าหน้าที่ขุดลอกท่อระบายน้ำ

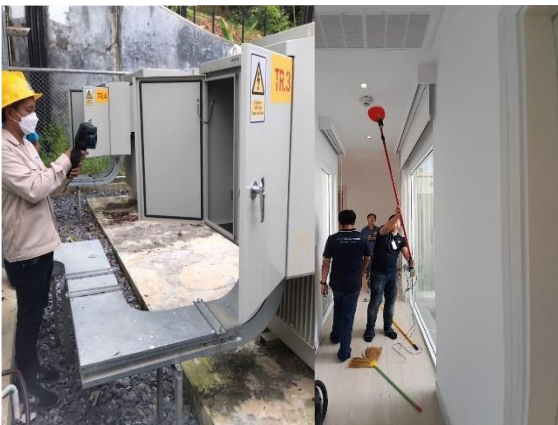
เจ้าหน้าที่ตรวจสอบหม้อแปลงไฟฟ้าและไฟฟ้าส่วนกลาง

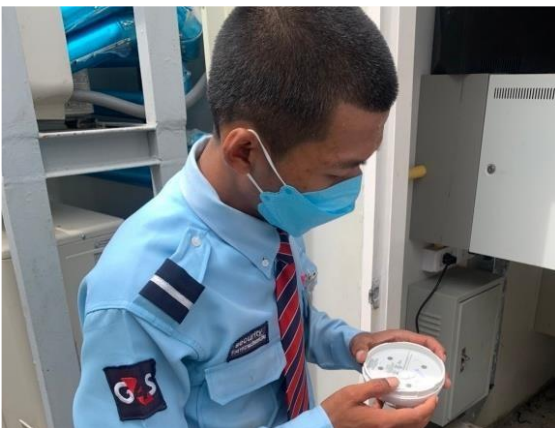
ตรวจสอบเครื่องตรวจจับควัน

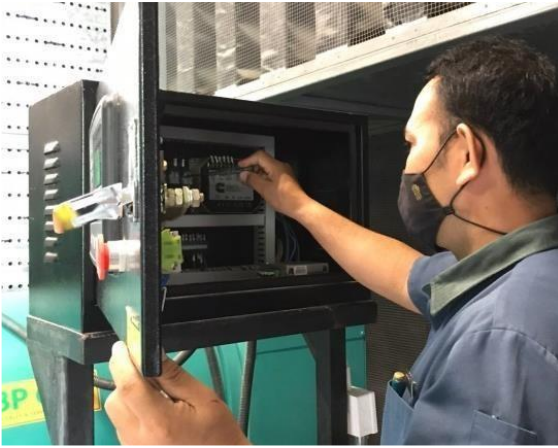
ตรวจสอบเครื่องกำเนิดไฟฟ้า

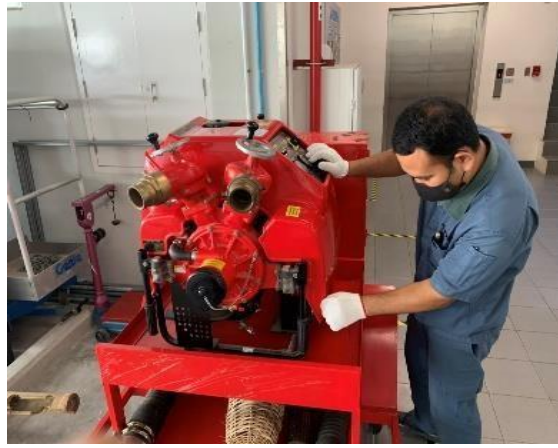
ภาพที่ 2-22 (ต่อ) ระบบระบบป้องกันและแจ้งเตือนอัคคีภัยของโครงการ

ตรวจสอบปั๊มสูบน้ำสำรอง
