การปฏิบัติตามมาตรการป้องกัน  
และแก้ไขผลกระทบสิ่งแวดล้อม

## 2.1 การปฏิบัติตามมาตรการป้องกันและแก้ไขผลกระทบสิ่งแวดล้อม

ตารางที่ 2.2-1 สรุปผลการปฏิบัติตามมาตรการป้องกันและแก้ไขผลกระทบสิ่งแวดล้อมในโครงการ มิเลนเนียม คอมเพล็กซ์ (ช่วงเปิดดำเนินการ)

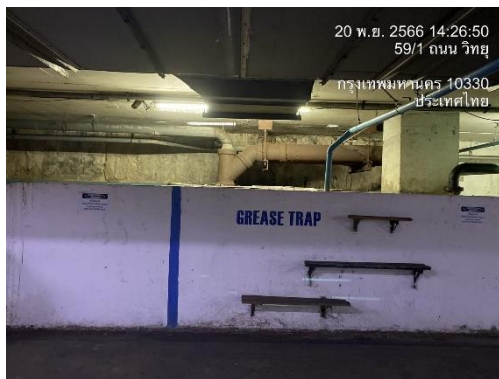
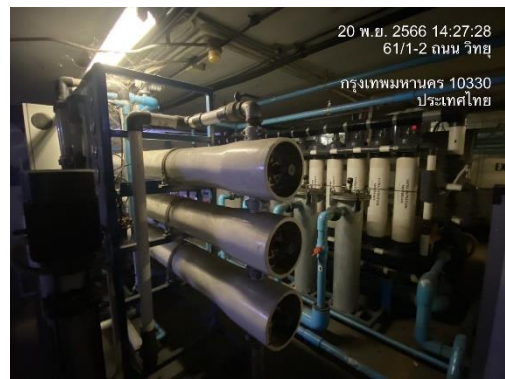
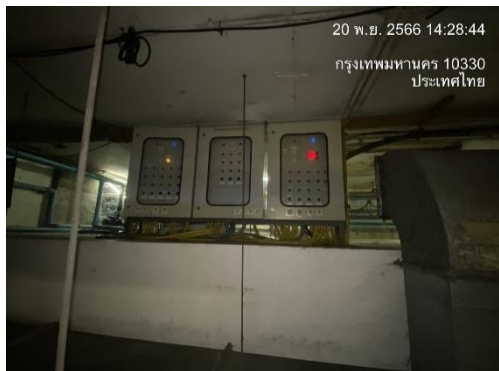
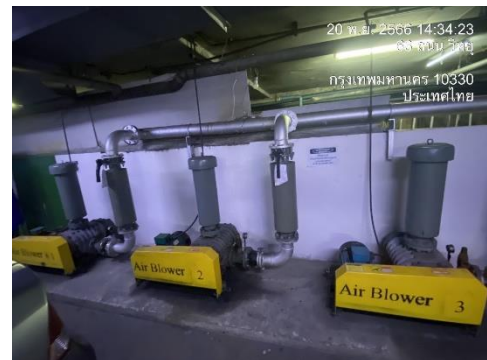
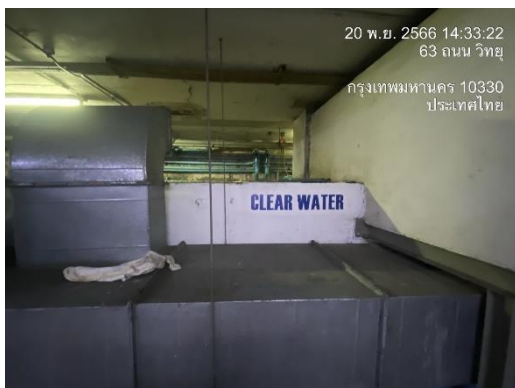
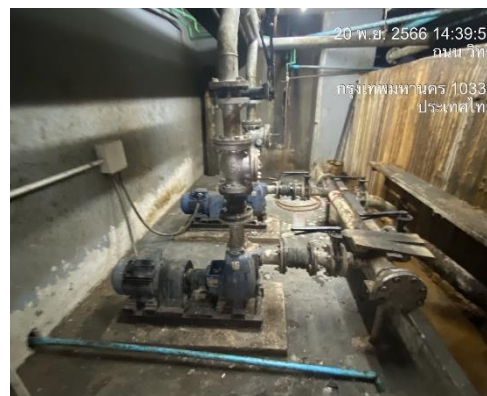
ภาพที่ 2.2-1 ระบบบำบัดน้ำเสีย

| องค์ประกอบทางสิ่งแวดล้อม<br>และคุณค่าต่างๆ | มาตรการป้องกัน และแก้ไขผลกระทบสิ่งแวดล้อม | รายละเอียดการปฏิบัติตามมาตรการป้องกัน<br>และแก้ไขผลกระทบสิ่งแวดล้อม | ปัญหา อุปสรรค<br>และแนวทางแก้ไข | หลักฐานและ<br>เอกสารประกอบ |
|---|---|---|---|---|
| 2.2 ทรัพยากรชีวภาพในน้ำ | ทางโครงการได้จัดระบบบำบัดน้ำเสียไว้ในแต่ละส่วนของโครงการ<br>ซึ่งจะมีประสิทธิภาพการบำบัดน้ำเสียได้ตามมาตรฐานน้ำทิ้งของ<br>อาคาร ก่อนที่จะปล่อยออกสู่ท่อสาธารณะ | ในส่วนของโรงแรมจัดให้มีระบบบำบัดน้ำเสีย จำนวน 1<br>แห่งสามารถบำบัดน้ำเสียได้ 700 ลบ.ม/วัน | - | ภาพที่ 2.2-1 |

| องค์ประกอบทางสิ่งแวดล้อม<br>และคุณค่าต่างๆ | มาตรการป้องกัน และแก้ไขผลกระทบสิ่งแวดล้อม | รายละเอียดการปฏิบัติตามมาตรการป้องกัน<br>และแก้ไขผลกระทบสิ่งแวดล้อม | ปัญหา อุปสรรค<br>และการแก้ไข | หลักฐานและ<br>เอกสารประกอบ |
|---|---|---|---|---|
| 3.6 การบำบัดน้ำเสีย | น้ำเสียที่เกิดจากโครงการจะแบ่งออกเป็น 3 ส่วน คือ ส่วนโรงแรม อาคารสำนักงาน อพาร์ทเมนต์และอาคารจอดรถ ใช้ระบบบำบัดน้ำเสียแบบผสมระหว่าง Activated Sludge และ Biological disc system ซึ่งมีประสิทธิภาพในการบำบัด ไม่น้อยกว่า 90 % ทำให้น้ำทิ้งของโครงการได้ตามมาตรฐานคุณภาพน้ำทิ้งจากอาคารและมีการฆ่าเชื้อโรคก่อนที่จะระบายออกสู่ท่อระบายน้ำสาธารณะ | น้ำเสียในส่วนของโรงแรม ใช้ระบบบำบัดน้ำเสียแบบผสม ระหว่าง Activated Sludge และ Biological disc system | - | ภาพที่ 2.2-1 |

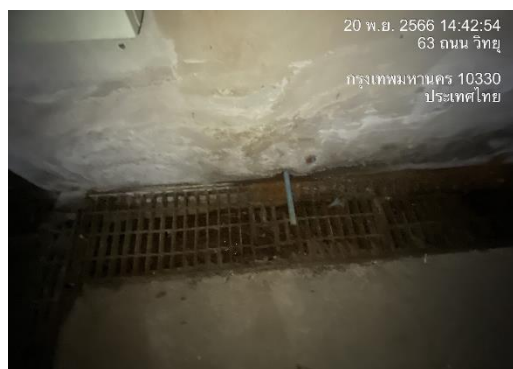
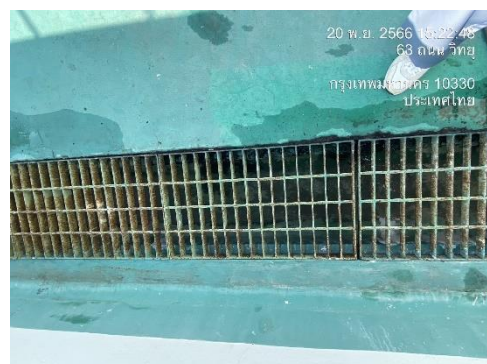
ภาพที่ 2.2-2 ระบบระบายน้ำโครงการ

| องค์ประกอบทางสิ่งแวดล้อม<br>และคุณค่าต่างๆ | มาตรการป้องกัน และแก้ไขผลกระทบสิ่งแวดล้อม | รายละเอียดการปฏิบัติตามมาตรการป้องกัน<br>และแก้ไขผลกระทบสิ่งแวดล้อม | ปัญหา อุปสรรค<br>และแนวทางแก้ไข | หลักฐานและ<br>เอกสารประกอบ |
|---|---|---|---|---|
| 1.3 การระบายน้ำ | 1. ทางโครงการจะทำการระบายน้ำฝนและน้ำทิ้งหลังการบำบัดออกสู่<br>ท่อระบายน้ำสาธารณะบริเวณถนนวิทย์และถนนร่วมฤดี โดยน้ำทิ้ง<br>ส่วนหนึ่งประมาณ 40 ลบ. ม. จะนำกลับไปใช้รดน้ำต้นไม้ และใช้ใน<br>Flushing 595 ลบ.ม. โดยได้จัดถังเก็บน้ำ Recycle ขนาดรวม<br>ประมาณ 700 ลบ.ม. ซึ่งจะสามารถหมุนน้ำได้ประมาณ 1 ชั่วโมง | การระบายน้ำฝนในส่วนของโรงแรมมีการระบาย<br>น้ำฝนและน้ำทิ้งหลังการบำบัดออกสู่ท่อระบายน้ำ<br>สาธารณะบริเวณถนนวิทย์ โดยน้ำทิ้งส่วนหนึ่งจะ<br>กลับมาใช้ใน Flushing และทางโรงแรมมีถังน้ำ<br>Recycle จำนวน 2 ถัง ปริมาตรรวม 228 ลบ.ม. | - | ภาพที่ 2.2-2 |
| | 2. ปริมาณน้ำไหลนองหลังจากการปรับเปลี่ยนพื้นที่ โครงการจากเดิม<br>เพิ่มขึ้น ประมาณ 20 ลบ.ม./ชม. เห็นว่าเป็นปริมาณที่น้อย ซึ่งได้<br>จัดเตรียมบ่อดักขยะ สำหรับรับน้ำก่อนที่จะปล่อยออกนอกโครงการ<br>(ด้านถนนวิทย์และถนนร่วมฤดี) จำนวน 4 บ่อ มี ขนาดรองรับน้ำได้<br>บ่อประมาณ 5 ลบ.ม. ซึ่งน้ำฝนในโครงการจะถูกพักหน่วงไว้ในบ่อ<br>ดังกล่าวก่อน เมื่อระดับลูกลอยขึ้นถึงระดับที่กำหนด จึงสูบน้ำออก<br>นอกโครงการ | ในส่วนของโรงแรม น้ำฝนจะไหลลงมายังบ่อดักขยะ<br>ที่บริเวณทางเข้า-ออกด้านถนนวิทย์ จำนวน 2 บ่อ<br>ก่อนจะสูบน้ำออกนอกโครงการ | - | ภาพที่ 2.2-2 |

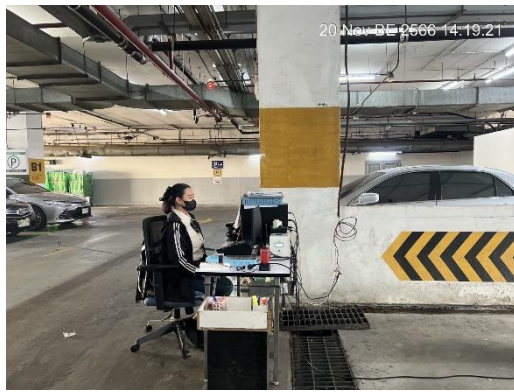
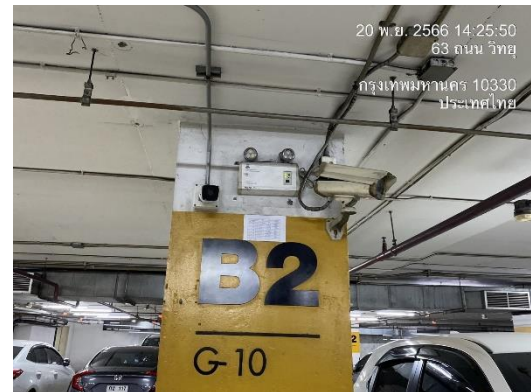
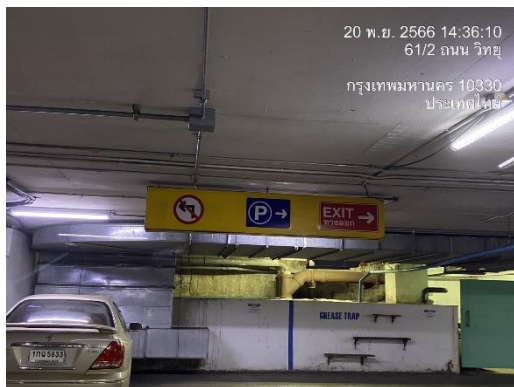
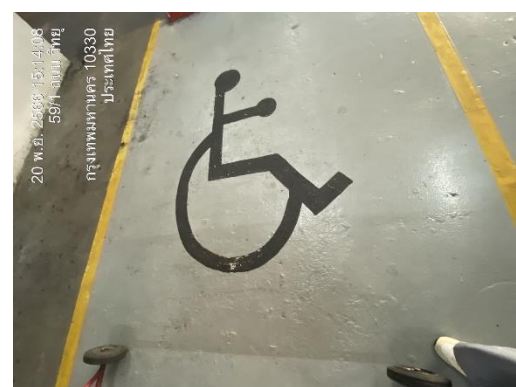
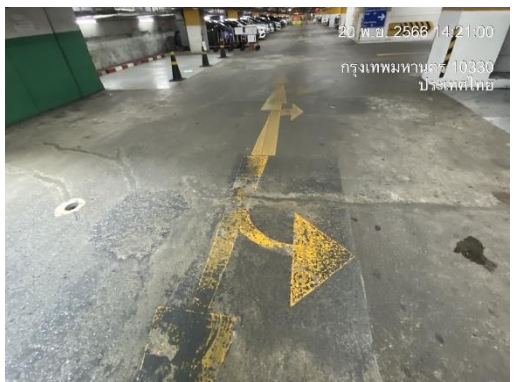
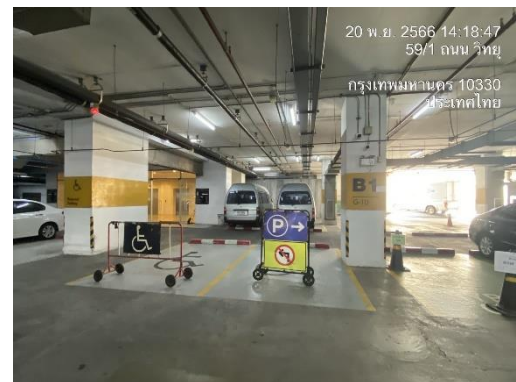
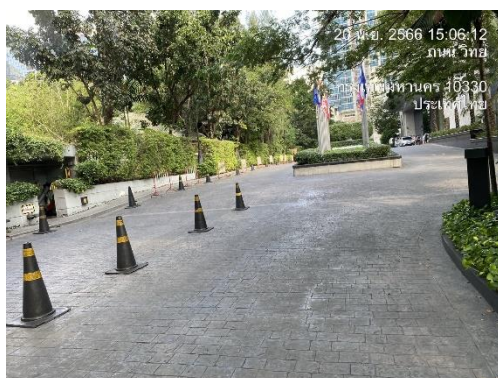
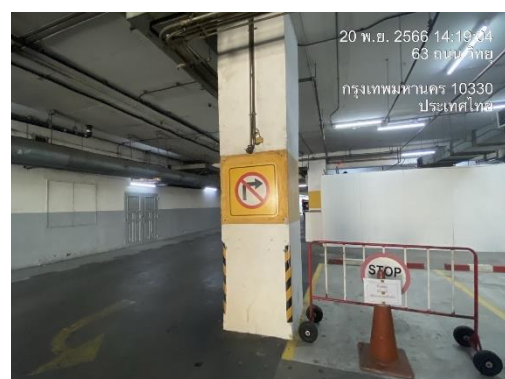
ภาพที่ 2.2-3 การจราจรและการขนส่ง

| องค์ประกอบทางสิ่งแวดล้อม<br>และคุณค่าต่างๆ | มาตรการป้องกัน และแก้ไขผลกระทบสิ่งแวดล้อม | รายละเอียดการปฏิบัติตามมาตรการป้องกัน<br>และแก้ไขผลกระทบสิ่งแวดล้อม | ปัญหา อุปสรรค<br>และแนวทางแก้ไข | หลักฐานและ<br>เอกสารประกอบ |
|---|---|---|---|---|
| 3.1 การจราจรและการขนส่ง | 1. ทางโครงการได้จัดสถานที่จอดรถไว้ 3 แห่ง ได้แก่ อาคารโรงแรมจัด<br>ที่จอดรถ จำนวน 321 คัน อาคารสำนักงานจัดไว้จำนวน 738 คัน<br>และส่วนอพาร์ทเมนต์จัดที่จอดรถไว้จำนวน 21 คัน และสามารถ<br>จอดได้ในอาคารจอดรถจำนวน 397 คัน ซึ่ง ทางโครงการได้จัดที่<br>จอดรถไว้เพียงพอ | ที่จอดรถในส่วนของโรงแรม ทางโรงแรมให้อาคาร<br>สำนักงานเป็นผู้ดูแลที่จอดรถ ซึ่งเพียงพอสำหรับการ<br>จอดรถ | - | ภาพที่ 2.2-3 |
| | 2. สำหรับการจราจรบริเวณทางเข้า-ออก สามารถใช้ได้ 2 เส้นทาง คือ<br>ถนนวิบูลย์ และถนนร่วมฤดี โดยมีทางเข้า-ออกทั้งหมด 5 ทาง โดย<br>ถนนของโครงการสามารถวิ่งเชื่อมกันได้ ระหว่างถนนวิบูลย์และร่วม<br>ฤดี และถนนมีขนาดใหญ่ ทำให้การจราจรภายในโครงการ ไม่ติดขัด<br>นอกจากนี้ยังมีถนนบริการกว้าง 6 เมตรรอบโครงการ | ส่วนของโรงแรมมีทางเข้า – ออก โครงการด้านถนนวิบูลย์<br>2 ทาง ถนนร่วมฤดี 3 ทาง โดยถนนวิบูลย์มีทางเข้า-ออก<br>2 ทาง เป็นประตูผู้ให้บริการขนาดกว้าง 13 เมตร เดินรถ<br>ได้ 2 ทาง และอีกประตูหนึ่งเป็นประตูสำหรับงานบริการ<br>มีขนาดประมาณ 7 เมตร จำนวน 2 ช่องจราจร เดินรถ<br>ได้ 2 ทาง ส่วนถนนร่วมฤดี ประตูจากถนนสายหลักมี<br>ขนาดกว้างประมาณ 9 เมตร และประตูถนนบริการ<br>ขนาดประมาณ 7 เมตร | | ภาพที่ 2.2-3 |

| องค์ประกอบทางสิ่งแวดล้อม<br>และคุณค่าต่างๆ | มาตรการป้องกัน และแก้ไขผลกระทบสิ่งแวดล้อม | รายละเอียดการปฏิบัติตามมาตรการป้องกัน<br>และแก้ไขผลกระทบสิ่งแวดล้อม | ปัญหา อุปสรรค<br>และการแก้ไข | หลักฐานและ<br>เอกสารประกอบ |
|---|---|---|---|---|
| 3.1 การจราจรและการขนส่ง<br>(ต่อ) | 3. ต้องมียามรักษาการณ์ตลอด 24 ชม. เพื่ออำนวยความสะดวกและความปลอดภัยของการจราจรภายในโครงการ | ส่วนของโรงแรม มียามรักษาความปลอดภัย ตลอด 24 ชม. และมีกล้องวงจรปิด เพื่อตรวจสอบความเรียบร้อยของผู้ใช้บริการ | - | ภาพที่ 2.2-3 |
| | 4. ต้องมีป้ายจราจรภายในโครงการที่ชัดเจน และกระเจกนูนบริเวณปากทางเข้า-ออก เพื่อให้การจราจรเป็นไปด้วยความสะดวกและปลอดภัย | ส่วนของโรงแรม มีป้ายจราจรชัดเจน และกล้องวงจรปิด แต่ไม่มีกระเจกนูนบริเวณทางเข้า-ออกโครงการ | - | ภาพที่ 2.2-3 |
| | 5. ต้องจำกัดความเร็วรถในพื้นที่โครงการ โดยไม่เกิน 30 กม./ชม. | ส่วนของโรงแรม มีการติดตั้งป้ายจำกัดความเร็วในพื้นที่จอดรถโรงแรม | - | ภาพที่ 2.2-3 |

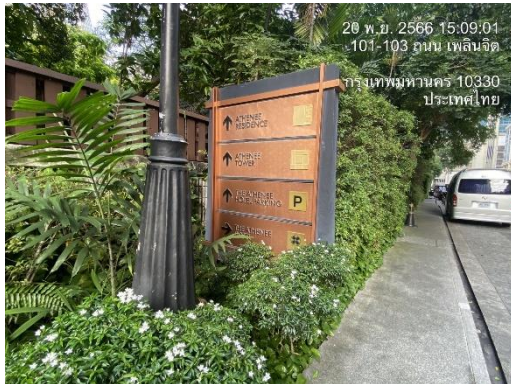
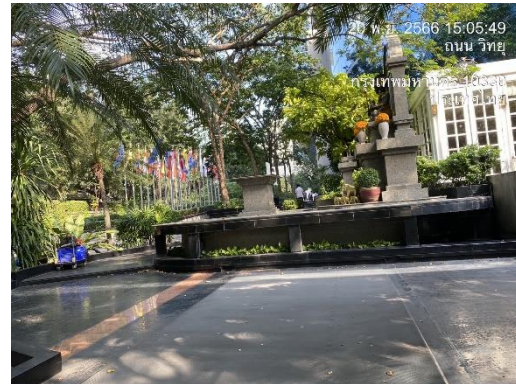
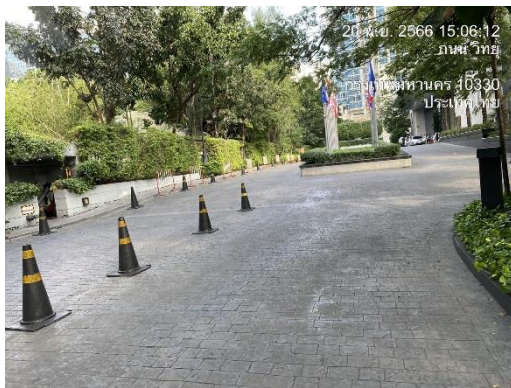
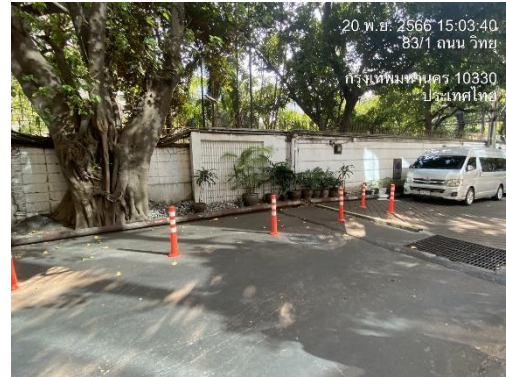
ภาพที่ 2.2-4 ระยะถอยร่อน

| องค์ประกอบทางสิ่งแวดล้อม<br>และคุณค่าต่างๆ | มาตรการป้องกัน และแก้ไขผลกระทบสิ่งแวดล้อม | รายละเอียดการปฏิบัติตามมาตรการป้องกัน<br>และแก้ไขผลกระทบสิ่งแวดล้อม | ปัญหา อุปสรรค<br>และการแก้ไข | หลักฐานและ<br>เอกสารประกอบ |
|---|---|---|---|---|
| | 2. ทางโครงการได้จัดการใช้ที่ดินของโครงการให้มี ค่า FAR ไม่เกิน 10:1 และค่า BCA ไม่น้อยกว่าร้อยละ 30 และระยะถอยร่นของอาคารอย่างน้อย 6 เมตร ซึ่ง เป็นไปตามที่ พ.ร.บ. ควบคุมอาคารกำหนด | ส่วนของโรงแรม มีระยะถอยร่นของอาคาร ไม่น้อยกว่า 6 เมตร | - | ภาพที่ 2.2-4 |

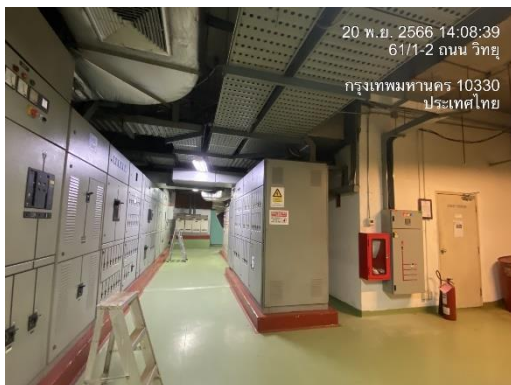
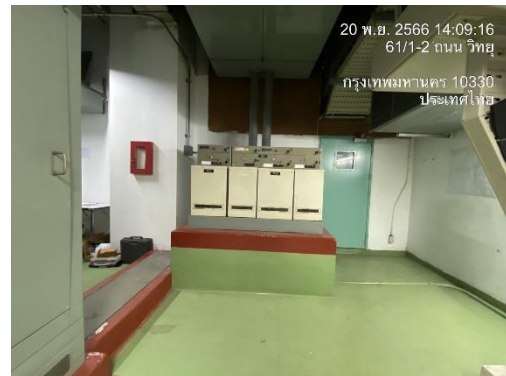
ภาพที่ 2.2-5 ระบบไฟฟ้า

| องค์ประกอบทาง<br>สิ่งแวดล้อมและคุณค่าต่างๆ | มาตรการป้องกัน และแก้ไขผลกระทบสิ่งแวดล้อม | รายละเอียดการปฏิบัติตามมาตรการป้องกัน<br>และแก้ไขผลกระทบสิ่งแวดล้อม | ปัญหา อุปสรรค<br>และการแก้ไข | หลักฐานและ<br>เอกสารประกอบ |
|---|---|---|---|---|
| 3.3 การใช้ไฟฟ้า | 1. ทางโครงการมีความต้องการใช้ไฟฟ้าทั้งหมด 14,946 KVA ซึ่งจากการสอบถามเจ้าหน้าที่ของการไฟฟ้านครหลวง พบว่าสามารถจ่ายกระแสไฟฟ้าได้อย่างเพียงพอและเมื่อมีการใช้ไฟฟ้า Load สถานีไฟฟ้าย่อยแต่ละเขตบริการสามารถที่จะเชื่อมกระแสไฟฟ้าได้ทันที | ในส่วนของโรงแรม มีระบบไฟฟ้าอยู่ 2 ประเภท คือ ระบบไฟฟ้าปกติ และระบบไฟฟ้าฉุกเฉิน โดยระบบไฟฟ้าปกติรับไฟฟ้าจากไฟฟ้านครหลวง ส่วนระบบไฟฟ้าฉุกเฉินโครงการจัดให้มีเครื่องกำเนิดไฟฟ้าฉุกเฉินขนาด 1,000 kva | - | ภาพที่ 2.2-5 |
| | 2. ทางโครงการได้จัดเตรียมเครื่องปั่นไฟฟ้าสำรอง ขนาด 2,200 KVA เพื่อจะสามารถแก้ปัญหาเฉพาะหน้าในช่วงที่กระแสไฟฟ้าขัดข้อง | ในส่วนของโรงแรม ระบบไฟฟ้าฉุกเฉินจัดให้มีเครื่องกำเนิดไฟฟ้าฉุกเฉินขนาด 1,000 KVA | - | ภาพที่ 2.2-5 |

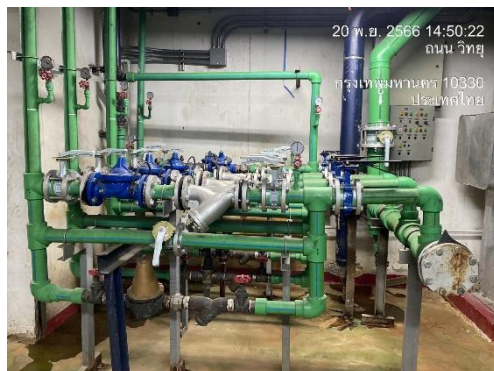
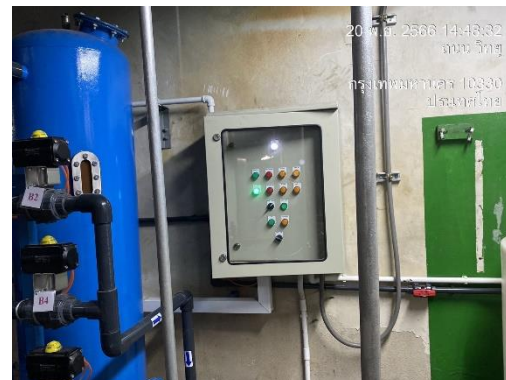
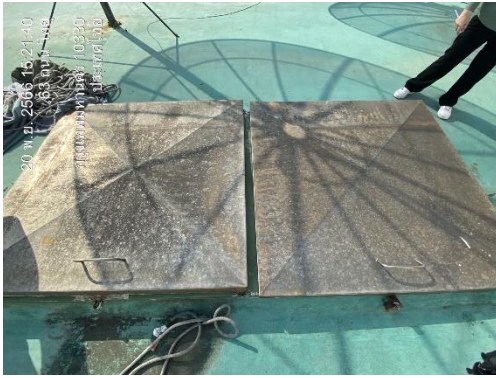
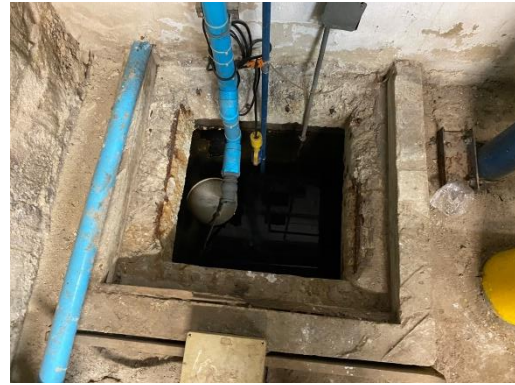
ภาพที่ 2.2-6 ระบบน้ำใช้

| องค์ประกอบทาง<br>สิ่งแวดล้อมและคุณค่าต่างๆ | มาตรการป้องกัน และแก้ไขผลกระทบสิ่งแวดล้อม | รายละเอียดการปฏิบัติตามมาตรการป้องกัน<br>และแก้ไขผลกระทบสิ่งแวดล้อม | ปัญหา อุปสรรค<br>และการแก้ไข | หลักฐานและ<br>เอกสารประกอบ |
|---|---|---|---|---|
| 3.4 การใช้ประปา | 1. จากการสอบถามเจ้าหน้าที่ของการประปานครหลวง พบว่า การประปาสามารถให้บริการน้ำประปาได้อย่างเพียงพอ | ในส่วนของโรงแรม รับน้ำจากการประปานครหลวง โดยนำมาเก็บในถังเก็บน้ำชั้นใต้ดิน 2 ถัง ปริมาตรรวม 565 ลูกบาศก์เมตร และถังชั้นดาดฟ้าจำนวน 2 ถัง ปริมาตรรวม 144 ลูกบาศก์เมตร | - | ภาพที่ 2.2-6 |
| | 2. ทางโครงการได้จัดเตรียมถังเก็บน้ำสำหรับระบบประปา ซึ่งสามารถรองรับน้ำในชั่วโมงใช้น้ำสูงสุด ได้นานอย่างน้อย 3 ชั่วโมงในแต่ละส่วนของโครงการ ซึ่งมากกว่าตามประกาศกระทรวงฉบับที่ 33 (พ.ศ. 2533) ออกตามความในพระราชบัญญัติ ควบคุมอาคาร พ.ศ. 2522 | ในส่วนของโรงแรม รับน้ำจากการประปานครหลวงเฉลี่ย 250 ลูกบาศก์เมตร/วัน โดยนำมาเก็บในถังเก็บน้ำชั้นใต้ดิน 2 ถัง ปริมาตร รวม 565 ลูกบาศก์เมตร และถังชั้นดาดฟ้าจำนวน 2 ถัง ปริมาตร รวม 144 ลูกบาศก์เมตร | - | ภาพที่ 2.2-6 |
| | 3. ทางโครงการได้มีการนำน้ำหลังการบำบัดกลับมาใช้ใหม่ในการรดน้ำต้นไม้ประมาณ 4 ลบ.ม./วัน และในระบบ Flushing ประมาณ 595 ลบ.ม./วัน เพื่อเป็นการประหยัดน้ำที่จะรับจากการประปานครหลวง | ในส่วนของโรงแรม มีการนำน้ำหลังการบำบัดไปใช้ในระบบ Flushing | - | ภาพที่ 2.2-6 |

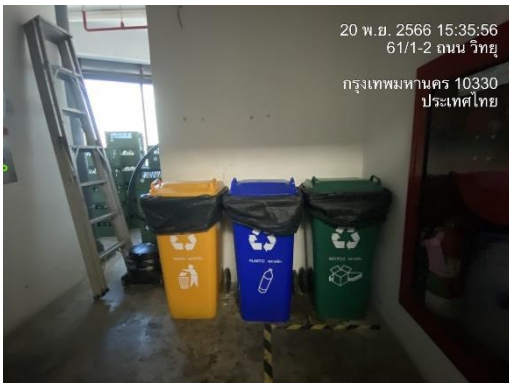
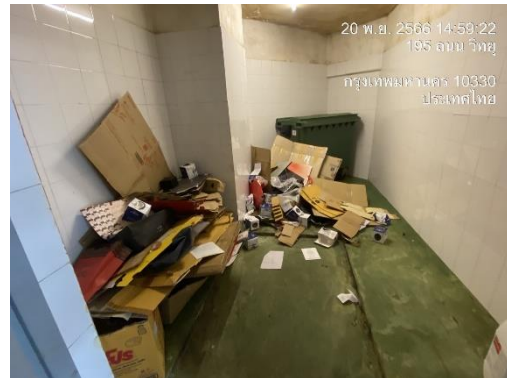
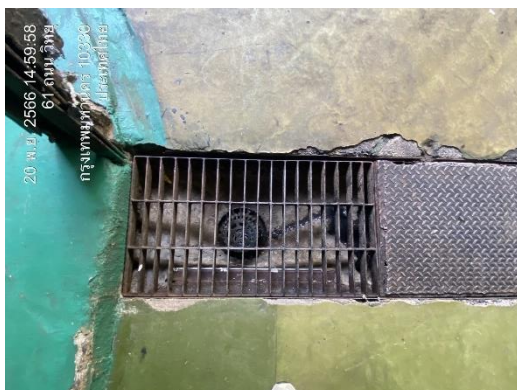
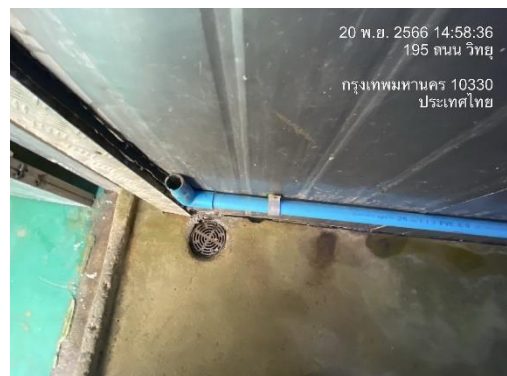
ภาพที่ 2.2-7 ห้องพักมูลฝอยรวม

| องค์ประกอบทางสิ่งแวดล้อม<br>และคุณค่าต่างๆ | มาตรการป้องกัน และแก้ไขผลกระทบสิ่งแวดล้อม | รายละเอียดการปฏิบัติตามมาตรการป้องกัน<br>และแก้ไขผลกระทบสิ่งแวดล้อม | ปัญหา อุปสรรค<br>และการแก้ไข | หลักฐานและ<br>เอกสารประกอบ |
|---|---|---|---|---|
| 3.5 การจัดการมูลฝอย | 1. เมื่อเปิดดำเนินการคาดว่าจะมีมูลฝอยเกิดขึ้นทั้งหมดประมาณ 33,448 ลบ.ม./วัน ทางโครงการ ได้จัดเตรียมห้องพักมูลฝอยไว้ใน 4 ส่วนของ โครงการ คือ โรงแรมจัดห้องพักมูลฝอยขนาด 72 ลบ.ม. อาคารสำนักงานมีห้องพักมูลฝอยขนาด 166.2 ลบ.ม. อพาร์ทเมนต์ และอาคารจอดรถมีห้องพักมูลฝอยขนาด 86.91 ลบ.ม. โดยในส่วน โรงแรม อาคารสำนักงาน และอาคารจอดรถได้แยกเป็น ห้องขยะเปียก และห้องขยะแห้ง สำหรับในส่วน อพาร์ทเมนต์มีห้องขยะแห้ง เพียงอย่างเดียว ซึ่งขยะเปียกในส่วนนี้จะนำไปใส่ถุงดำ แล้วนำไปพักที่ ห้องขยะเปียกในอาคารจอดรถ ซึ่งจะทำการ เก็บบน สำนักงานเขต ปทุมวัน | ส่วนของโรงแรม จัดให้มีห้องพักมูลฝอยของโครงการ จำนวน 3 ห้อง ตั้งอยู่ที่ชั้น 1 โดยภายในห้องพักมูลฝอย มี ก๊อกรน้ำ และด้านหน้าห้องพักมีรางระบายน้ำ เพื่อทำความสะอาดแล้วน้ำในระบบบำบัดน้ำเสีย | - | ภาพที่ 2.2-7 |

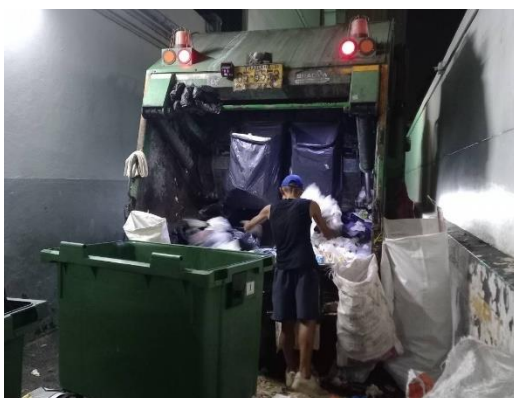
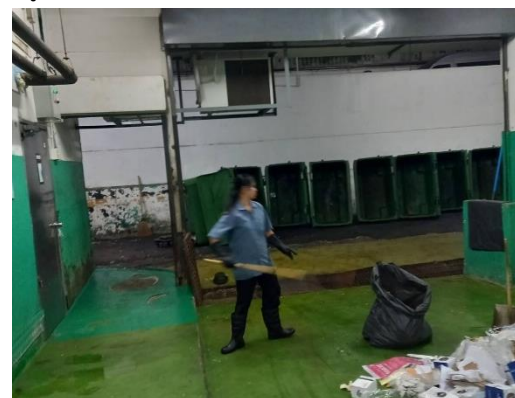
ภาพที่ 2.2-8 การขนย้ายขยะ

| องค์ประกอบทางสิ่งแวดล้อม<br>และคุณค่าต่างๆ | มาตรการป้องกัน และแก้ไขผลกระทบสิ่งแวดล้อม | รายละเอียดการปฏิบัติตามมาตรการป้องกัน<br>และแก้ไขผลกระทบสิ่งแวดล้อม | ปัญหา อุปสรรค<br>และการแก้ไข | หลักฐานและ<br>เอกสารประกอบ |
|---|---|---|---|---|
| | 2. ให้มีการเก็บขนมูลฝอยเปียกทุกวัน เพื่อป้องกันกลิ่นเหม็นและเป็น แหล่งเชื้อโรค | ส่วนโรงแรม ทางสำนักงานเขตจะเข้ามาเก็บทุกวัน ภายหลังการเก็บขนพนักงานจะล้างทำความสะอาดเป็นประจำ | - | ภาพที่ 2.2-8 |
| | 3. ดูแลทำความสะอาดห้องพักมูลฝอยโดยน้ำยาฆ่าเชื้อโรคเป็นประจำ | ส่วนโรงแรม พนักงานทำความสะอาดใช้น้ำยาฆ่าเชื้อเป็นประจำ | - | ภาพที่ 2.2-8 |

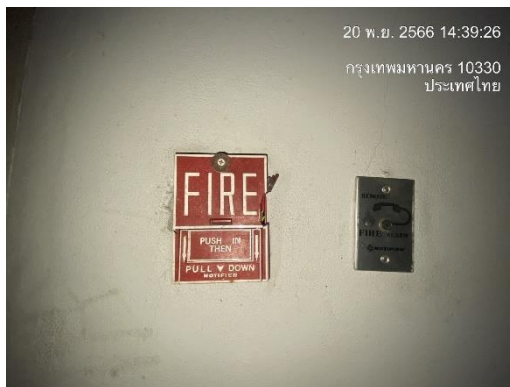
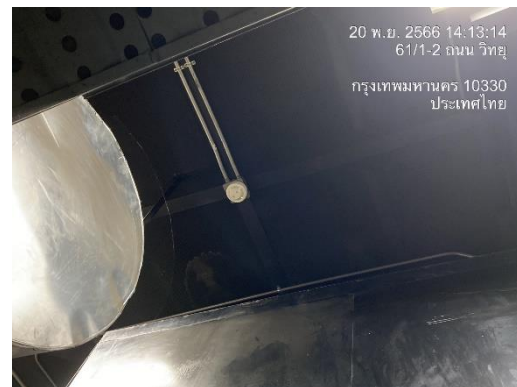
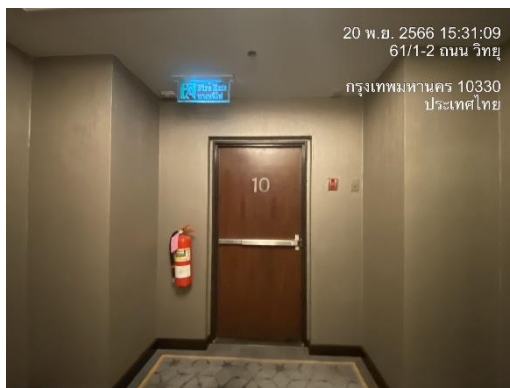
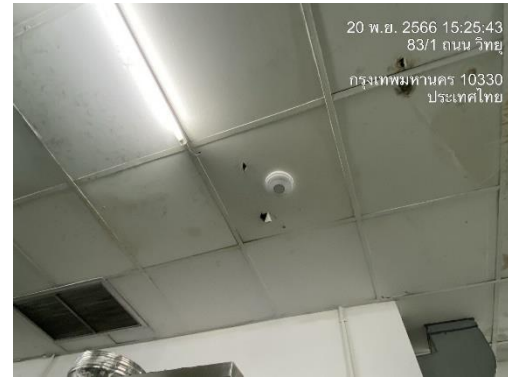
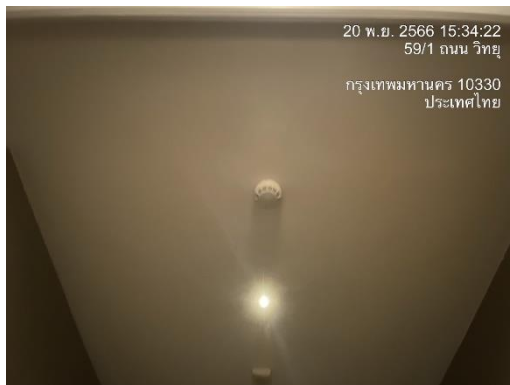
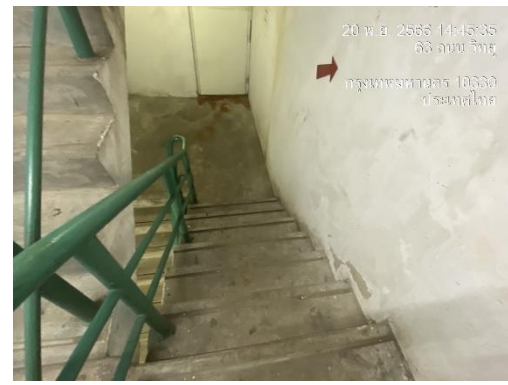
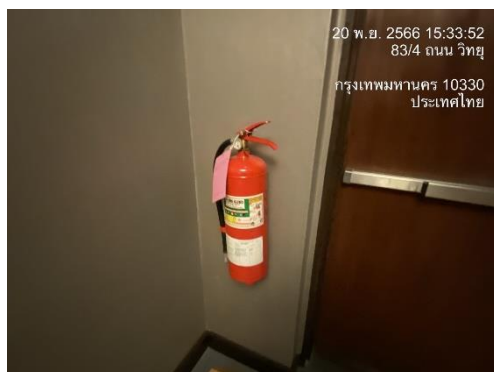
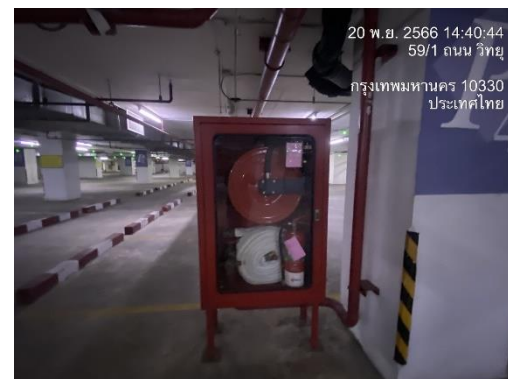
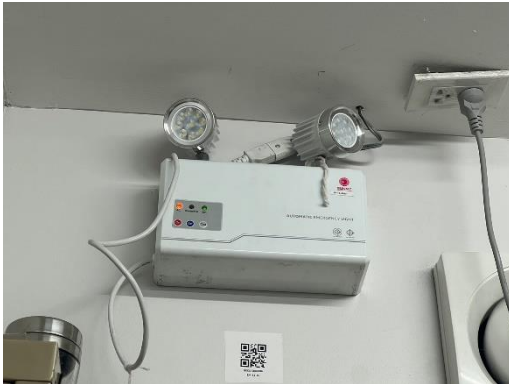
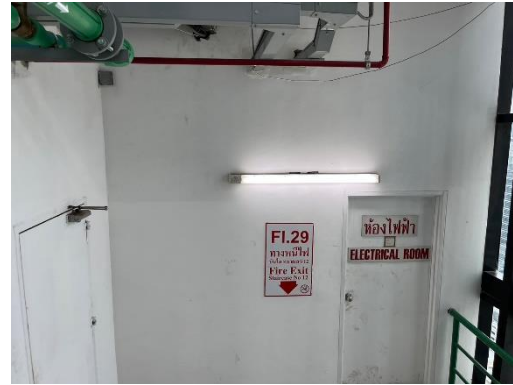
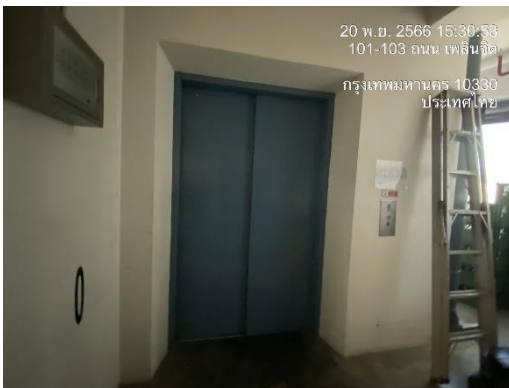
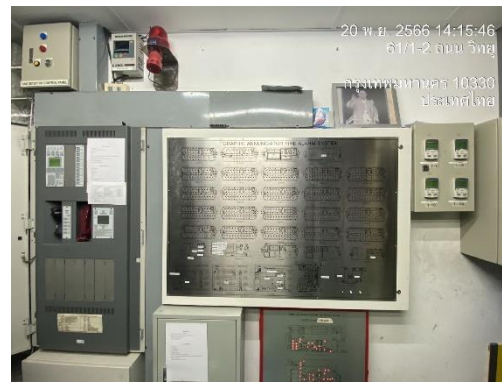
ภาพที่ 2.2-9 อุปกรณ์ป้องกันอัคคีภัย

| องค์ประกอบทางสิ่งแวดล้อม<br>และคุณค่าต่างๆ | มาตรการป้องกัน และแก้ไขผลกระทบสิ่งแวดล้อม | รายละเอียดการปฏิบัติตามมาตรการป้องกัน<br>และแก้ไขผลกระทบสิ่งแวดล้อม | ปัญหา อุปสรรค<br>และการแก้ไข | หลักฐานและ<br>เอกสารประกอบ |
|---|---|---|---|---|
| 3.7 การป้องกันอัคคีภัย | 1. ติดตั้งอุปกรณ์ดับเพลิงตามมาตรฐานของอาคาร คือ ตู้ฉีดน้ำดับเพลิง (Fire Hose Cabinet) | ส่วนโรงแรม มีการติดตั้งอุปกรณ์ดับเพลิงตามมาตรฐานของอาคาร | - | ภาพที่ 2.2-9 |
| | 2. เนื่องจากเป็นอาคารสูงทางโครงการจึงได้จัดลาน สำหรับหนีไฟทางอากาศ และติดตั้งโถงลิฟต์ดับเพลิงเพื่อให้เจ้าหน้าที่สามารถเข้าไประงับอัคคีภัยภายในอาคารได้ | ทางโครงการมีทางหนีไฟทางอากาศ และติดตั้งลิฟต์ดับเพลิงจำนวน 1 ตัว เพื่อให้เจ้าหน้าที่สามารถระงับอัคคีภัยภายในอาคารได้ | - | ภาพที่ 2.2-9 |
| | 3. ติดตั้งสัญญาณเตือนไฟไหม้ (Fire Alarm) และมีป้ายแสดงตำแหน่งของอุปกรณ์ดับเพลิง และทางหนีไฟฉุกเฉิน | ทางโครงการมีการติดตั้งสัญญาณเตือนไฟไหม้ และมีป้ายแสดงตำแหน่งอุปกรณ์ดับเพลิง และทางออกฉุกเฉิน | - | ภาพที่ 2.2-9 |
| | 5. มียามรักษาการณ์คอยดูแลความปลอดภัยตลอด 24 ชั่วโมง | ส่วนโรงแรม มียามรักษาความปลอดภัยตลอด 24 ชม. และมีกล้องวงจรปิด เพื่อตรวจสอบความเรียบร้อยของผู้ใช้บริการ | - | ภาพที่ 2.2-9 |

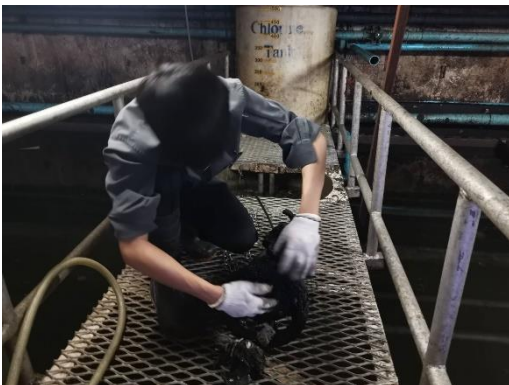
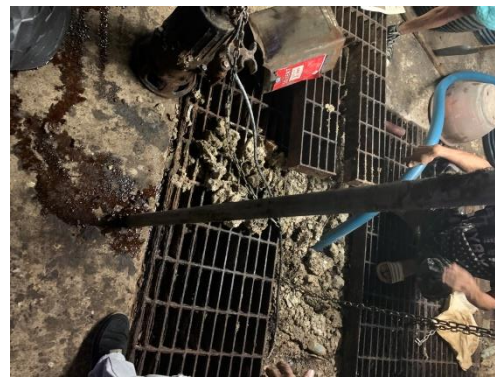
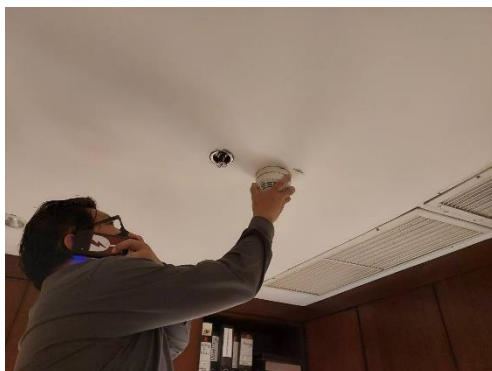
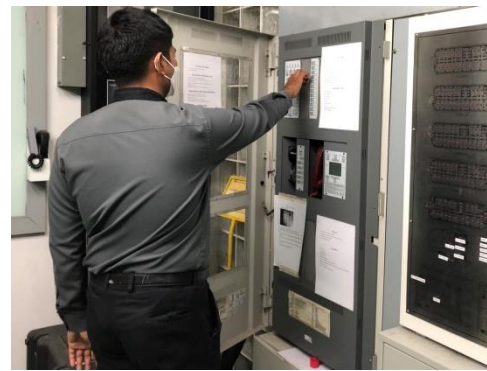
ภาพที่ 2.2-10 เจ้าหน้าที่ตรวจสอบระบบต่างๆ

| องค์ประกอบทางสิ่งแวดล้อม<br>และคุณค่าต่างๆ | มาตรการป้องกัน และแก้ไขผลกระทบสิ่งแวดล้อม | รายละเอียดการปฏิบัติตามมาตรการป้องกัน<br>และแก้ไขผลกระทบสิ่งแวดล้อม | ปัญหา อุปสรรค<br>และการแก้ไข | หลักฐานและ<br>เอกสารประกอบ |
|---|---|---|---|---|
| | 4. ดูแลอุปกรณ์ดับเพลิงให้อยู่ในสภาพที่พร้อมในการใช้งานตลอดเวลา | ส่วนโรงแรม มีเจ้าหน้าที่ดูแล ตรวจสอบอุปกรณ์ดับเพลิงให้อยู่ในสภาพพร้อมใช้งานตลอดเวลา | - | ภาคผนวก ค-1<br>ตรวจสอบระบบ<br>สาธารณูปโภค<br>ภาพที่ 2.2-10 |

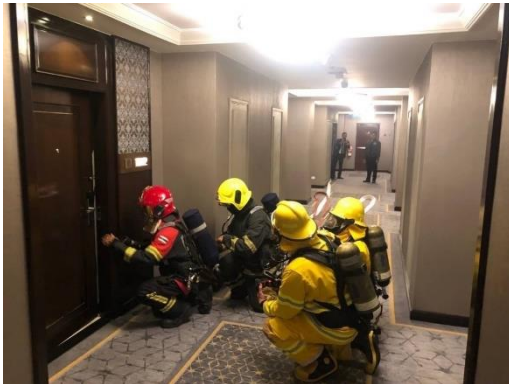
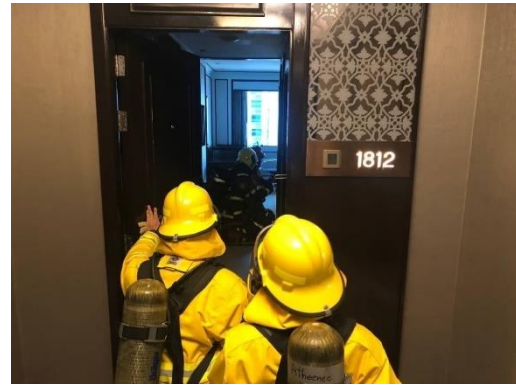
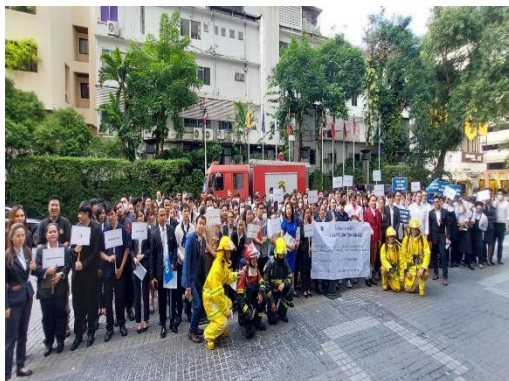
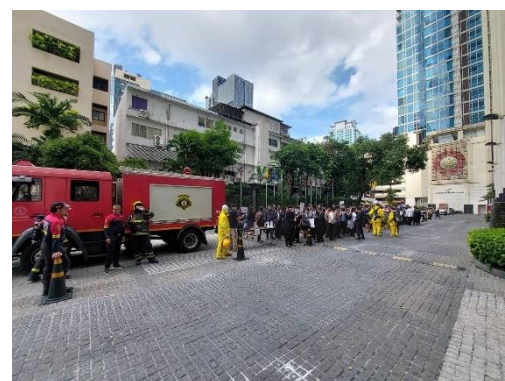
ภาพที่ 2.2-11 การซ้อมดับเพลิง

| องค์ประกอบทางสิ่งแวดล้อม<br>และคุณค่าต่างๆ | มาตรการป้องกัน และแก้ไขผลกระทบสิ่งแวดล้อม | รายละเอียดการปฏิบัติตามมาตรการป้องกัน<br>และแก้ไขผลกระทบสิ่งแวดล้อม | ปัญหา อุปสรรค<br>และการแก้ไข | หลักฐานและ<br>เอกสารประกอบ |
|---|---|---|---|---|
| 3.7 การป้องกันอัคคีภัย (ต่อ) | <p>6. ทางโครงการจัดแผนปฏิบัติการในกรณีที่เกิดเหตุเพลิงไหม้ คือ</p> <ol style="list-style-type: none"> <li>เมื่อเกิดเหตุเพลิงไหม้ขึ้นในโครงการระบบแจ้งสัญญาณเพลิงไหม้จะทำการ ตรวจจับควันและความร้อน โดยระบบแจ้งสัญญาณจะใช้ทั้งระบบอัตโนมัติและระบบ manual โดยทางโครงการได้เลือกใช้ระบบแจ้งเหตุด้วยเสียงเพื่อให้ผู้ที่อยู่ในอาคารได้เตรียมอพยพออกนอกอาคารได้ทันทั่วทั้ง</li> <li>เจ้าหน้าที่หรือผู้พบเห็นเหตุเพลิงไหม้ต้องแจ้งเหตุฉุกเฉินไปยังศูนย์ที่ทำการ ดับเพลิงที่ใกล้ที่สุด โดยจะมีระบบโทรศัพท์แจ้งเหตุติดตั้งอยู่ใกล้กับบันไดหนีไฟ ซึ่งจะมีป้ายเรืองแสงบอกทางออกบันไดหนีไฟ</li> <li>ผู้ที่อยู่ในอาคารจะต้องรีบออกนอกห้อง เพื่อหนีไฟโดยทางบันไดหนีไฟ</li> <li>สำหรับผู้ที่อยู่ในลิฟต์จะสามารถหนีไฟได้โดยเมื่อเกิดเหตุเพลิงไหม้ลิฟต์ทุกตัวของอาคารจะลงมาที่ชั้น 1</li> <li>ขณะที่อุปกรณ์ป้องกันอัคคีภัยทำการดับเพลิง เนื่องจากเป็นอาคารสูงทางโครงการ ได้จัดลิฟต์ดับเพลิงเพื่อให้เจ้าหน้าที่เข้าไปถึงรับอัคคีภัยได้ ซึ่งอุปกรณ์ดับเพลิงต่างๆ และลิฟต์ดับเพลิงจะทำงานได้โดยอาศัยระบบไฟฟ้าสำรอง และถูกควบคุมการทำงานโดย Command Center ในแต่ละส่วนของอาคาร นอกจากนี้ยังมีลานหนีไฟทางอากาศอีกด้วย</li> <li>ทางโครงการจัดให้มีหน่วยดับเพลิงเบื้องต้น เพื่อทำการระงับอัคคีภัยก่อนที่เจ้าหน้าที่จากสถานีตำรวจดับเพลิงจะมาถึงพื้นที่โครงการ</li> </ol> | ส่วนโรงแรม จัดให้มีแผนปฏิบัติการในกรณีเกิดเพลิงไหม้ และมีการซ้อมดับเพลิงปีละ 2 ครั้ง โดยจ้างหน่วยงานภายนอก 1 ครั้งและซ้อมเอง 1 ครั้ง ซ้อมครั้งล่าสุด เมื่อ 29 เดือนกันยายน พ.ศ. 2566 | - | <p><b>ภาคผนวก ค-2</b></p> <p>ใบรับรองการซ้อม<br/>อพยพหนีไฟ</p> <p><b>ภาพที่ 2.2-11</b></p> |
