# การปฏิบัติตามมาตรการป้องกันและแก้ไขผลกระทบสิ่งแวดล้อม

## 2.1 ผลการปฏิบัติตามมาตรการป้องกันและแก้ไขผลกระทบสิ่งแวดล้อม

### ฉบับประจำเดือนกรกฎาคม – ธันวาคม พ.ศ.2566

โครงการ โรงแรม ภูเก็ต แมริออท รีสอร์ท แอนด์สปา หาดในยาง (ส่วนขยาย) ตั้งอยู่เลขที่ 92 หมู่ 3 บ้านสาคุ หาดในยาง ตำบลสาคุ อำเภอถลาง จังหวัดภูเก็ต 83110 ปัจจุบันเปิดดำเนินการภายใต้ชื่อโรงแรม ภูเก็ต แมริออท รีสอร์ท แอนด์สปา หาดในยางบีช โดย บริษัท ทีซีซี ลักซ์ซูรีโอเทลส์ และรีสอร์ท จำกัด ซึ่งเป็นโครงการเป็นโรงแรมประกอบด้วยอาคาร จำนวน 31 อาคารเป็นอาคารห้องพักโรงแรมจำนวน 11 อาคาร อาคารหอพักพนักงาน จำนวน 1 อาคาร อาคารส่วนบริการ จำนวน 8 อาคาร และอาคารบ้านพัก จำนวน 11 อาคาร มีจำนวนห้องพักทั้งสิ้น 183 ห้อง ตั้งอยู่บนเนื้อที่ขนาด 28 ไร่ 20.5 ตารางวา หรือคิดเป็น 44,882.0 ตารางเมตร ทั้งนี้โครงการเข้าข่ายที่จะต้องศึกษาและจัดทำรายงานการวิเคราะห์ผลกระทบสิ่งแวดล้อมซึ่งโครงการได้ดำเนินการจัดทำรายงานฯ ส่งให้ สผ.พิจารณาจนได้รับความเห็นชอบแล้ว ตามหนังสือที่ทส1009.5/10539 ลงวันที่ 26 กันยายน 2557 โดยหนังสือเห็นชอบได้กำหนดมาตรการป้องกันและแก้ไขผลกระทบสิ่งแวดล้อมและมาตรการติดตามตรวจสอบผลกระทบสิ่งแวดล้อม เพื่อเป็นแนวทางให้โครงการปฏิบัติรวมไปถึงเสนอรายงานผลการปฏิบัติตามมาตรการฯ ต่อหน่วยงานอนุญาต และหน่วยงานที่เกี่ยวข้อง รวมทั้งสำนักงานนโยบายและแ

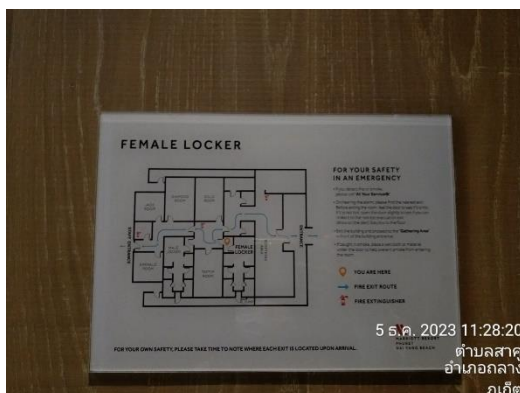
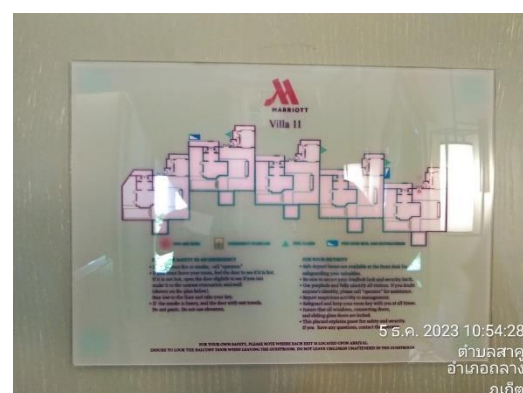
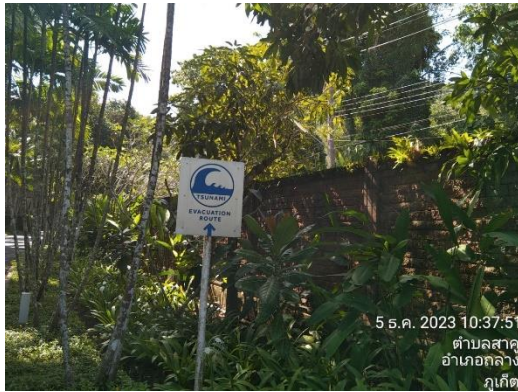
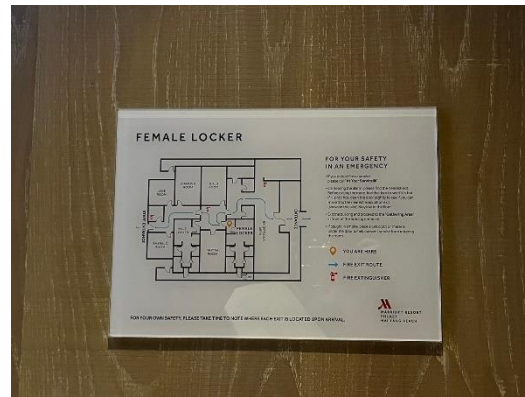
ภาพที่ 2.2-2 จุบรวมพลกรณีเกิดแผ่นดินไหว การเกิดสึนามิ และไฟไหม้

| องค์ประกอบทางสิ่งแวดล้อม<br>และคุณค่าต่างๆ | มาตรการป้องกัน และแก้ไขผลกระทบสิ่งแวดล้อม | รายละเอียดการปฏิบัติตามมาตรการป้องกัน<br>และแก้ไขผลกระทบสิ่งแวดล้อม | ปัญหา อุปสรรคและ<br>แนวทางแก้ไข | หลักฐานและ<br>เอกสารประกอบ |
|---|---|---|---|---|
| | 2. จัดให้มีจุดรวมพล 233 ตร.ม บริเวณติดกับทางออกของโครงการสูง<br>จากระดับน้ำทะเลปานกลาง 16.50 ม.ซึ่งปลอดภัยจากสึนามิ | โครงการจัดให้มีจุดรวมพลเบื้องต้นจำนวน 2 จุดโดย<br>เปลี่ยนจุดมาอยู่บริเวณหน้าประตูทางเข้า 1 จุด และ<br>บริเวณบ่อเก็บน้ำใช้ของโครงการ เพิ่มอีก 1 จุด | - | ภาพที่ 2.2-2 |

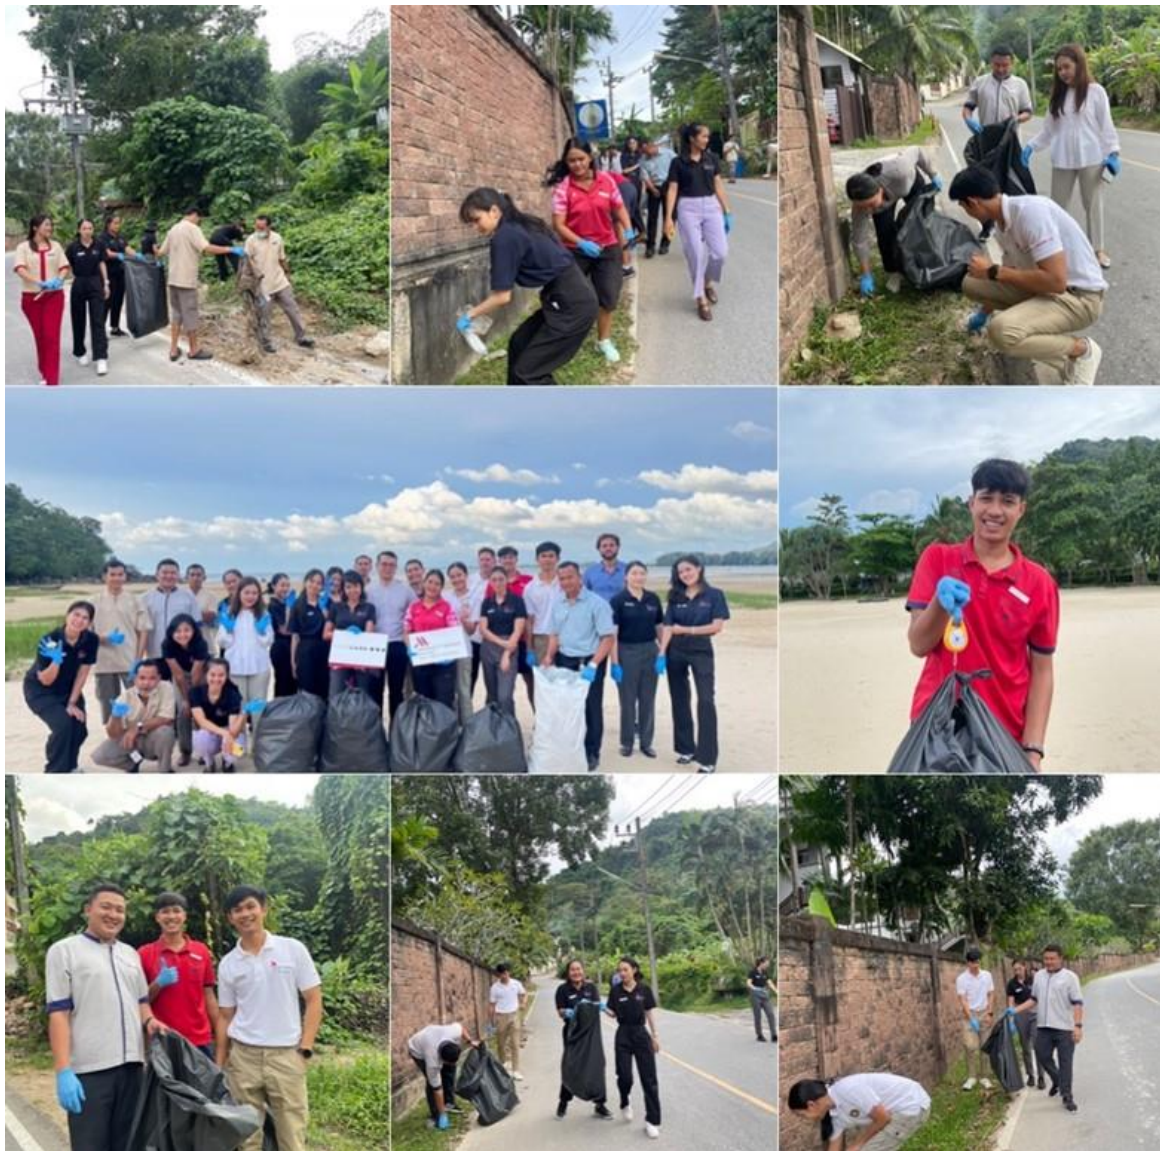
ภาพที่ 2-2-8 เจ้าหน้าที่ทำความสะอาดถนนภายในโครงการ

| องค์ประกอบทางสิ่งแวดล้อม<br>และคุณค่าต่างๆ | มาตรการป้องกัน และแก้ไขผลกระทบสิ่งแวดล้อม | รายละเอียดการปฏิบัติตามมาตรการป้องกัน และ<br>แก้ไขผลกระทบสิ่งแวดล้อม | ปัญหา อุปสรรค<br>และการแก้ไข | หลักฐานและ<br>เอกสารประกอบ |
|---|---|---|---|---|
| | 4. ทำความสะอาดถนนภายในโครงการโดยการล้างถนนเป็นประจำเพื่อ<br>ป้องกันการฟุ้งกระจายของฝุ่นบริเวณผิวถนน | โครงการให้แม่บ้านดูแลทำความสะอาดพื้นถนนเป็น<br>ประจำ | - | ภาพที่ 2.2-8 |

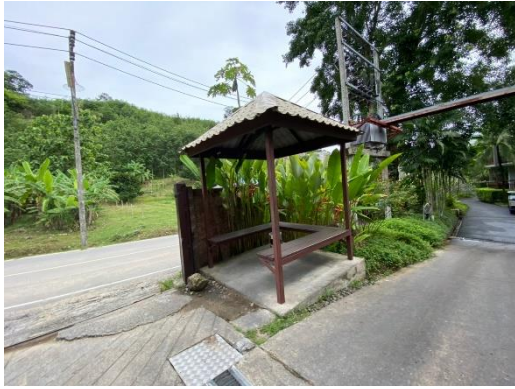
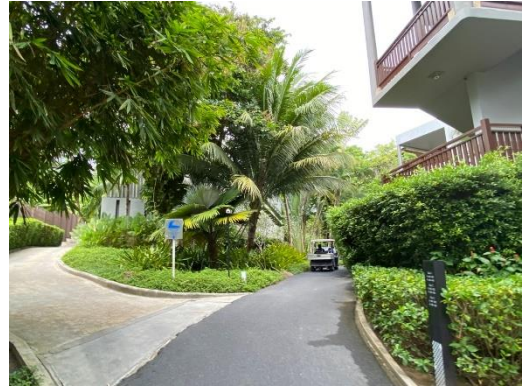
ภาพที่ 2.2-14 เส้นทางคมนาคมภายในโครงการ

| องค์ประกอบทางสิ่งแวดล้อม<br>และคุณค่าต่างๆ | มาตรการป้องกัน และแก้ไขผลกระทบสิ่งแวดล้อม | รายละเอียดการปฏิบัติตามมาตรการป้องกัน<br>และแก้ไขผลกระทบสิ่งแวดล้อม | ปัญหา อุปสรรค<br>และการแก้ไข | หลักฐานและ<br>เอกสารประกอบ |
|---|---|---|---|---|
| | 8. ทางเข้าออกหลักซึ่งอยู่บริเวณด้านหน้าโครงการ โดยทางเข้ามีความกว้าง 8.002 เมตร เดินรถทางเดียวทางออกมีความกว้าง 6 เมตร และถนนภายในโครงการมีความกว้างไม่น้อยกว่า 6 เมตรเดินรถทั้งสองทางและทางเดียว | โครงการมีการเปลี่ยนให้เหลือทางเข้าออกด้านหน้าโครงการเพียงทางเดียว กว้าง 8 เมตร และถนนภายในโครงการมีความกว้าง 6 เมตร | - | ภาพที่ 2.2-14 |

| องค์ประกอบทางสิ่งแวดล้อม<br>และคุณค่าต่างๆ | มาตรการป้องกัน และแก้ไขผลกระทบสิ่งแวดล้อม | รายละเอียดการปฏิบัติตามมาตรการป้องกัน<br>และแก้ไขผลกระทบสิ่งแวดล้อม | ปัญหา อุปสรรค<br>และการแก้ไข | หลักฐานและ<br>เอกสารประกอบ |
|---|---|---|---|---|
| 3.2 การคมนาคมขนส่ง (ต่อ) | 9. ทางเข้าออกซึ่งอยู่บริเวณด้านข้างโครงการซึ่งเป็นทางเข้าสำหรับรถส่งของ<br>และรถเก็บขยะของโครงการ | โครงการจัดให้มีทางเข้าบริเวณด้านข้างโครงการ<br>เพื่อ-ส่งของรับและเก็บขยะจากห้องพักขยะรวม<br>ของโครงการ | - | ภาพที่ 2.2-14 |

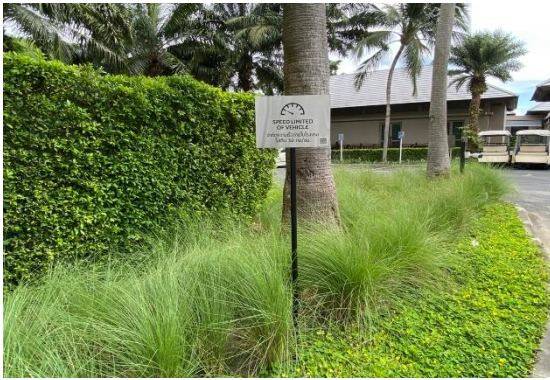
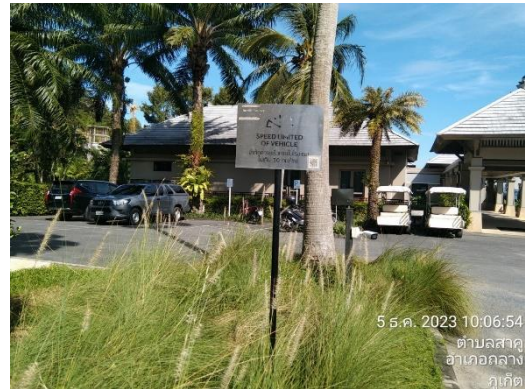
ภาพที่ 2.2-35 ป้ายจอดรถกรุณาดับเครื่องยนต์

| องค์ประกอบทางสิ่งแวดล้อม<br>และคุณค่าต่างๆ | มาตรการป้องกัน และแก้ไขผลกระทบสิ่งแวดล้อม | รายละเอียดการปฏิบัติตามมาตรการป้องกัน และ<br>แก้ไขผลกระทบสิ่งแวดล้อม | ปัญหา อุปสรรค<br>และการแก้ไข | หลักฐานและ<br>เอกสารประกอบ |
|---|---|---|---|---|
| | 2. ทำป้ายประชาสัมพันธ์ให้ดับเครื่องยนต์เมื่อจอดรอ | โครงการมีการติดป้ายให้ดับเครื่องยนต์เมื่อจอดรอ | - | ภาพที่ 2.2-35 |
