การปฏิบัติตามมาตรการป้องกัน  
และแก้ไขผลกระทบสิ่งแวดล้อม

โครงการโรงแรม แมริออท หัวหิน (ส่วนขยาย) ของบริษัท ทีซีซี ลักซ์ซูรีโฮเทลส์ แอนด์ รีสอร์ท จำกัด ตั้งอยู่ที่ถนนเพชรเกษม ตำบลหัวหิน อำเภอหัวหิน จังหวัดประจวบคีรีขันธ์ เป็นโรงแรมระดับ 5 ดาว ประกอบด้วยอาคารจำนวนทั้งหมด 16 อาคาร เป็นอาคาร คสล. สูง 1-6 ชั้น ซึ่งมีจำนวนห้องพักรวมทั้งสิ้น 322 ห้อง ที่จอดรถยนต์ 102 คัน และที่จอดรถจักรยานยนต์ 42 คัน ในด้านคุณภาพสิ่งแวดล้อมซึ่งโครงการได้จัดทำรายงานการประเมินผลกระทบ สิ่งแวดล้อม และได้ผ่านการพิจารณาเห็นชอบรายงานฯตามหนังสือจากสำนักงานนโยบายและแผนทรัพยากรธรรมชาติและสิ่งแวดล้อม เลขที่ ทส. 1009.5/5035 ลงวันที่ 8 พฤษภาคม พ.ศ. 2557 โดยหนังสือเห็นชอบได้กำหนดมาตรการป้องกันและแก้ไขผลกระทบสิ่งแวดล้อม และมาตรการติดตามตรวจสอบผลกระทบสิ่งแวดล้อม เพื่อ เป็นแนวทางให้โครงการปฏิบัติ รวมไปถึงเสนอรายงานผลการปฏิบัติตามมาตรการฯ ต่อหน่วยงาน อนุญาต และ หน่วยงานที่เกี่ยวข้อง รวมทั้งสำนักงานนโยบายและแผนทรัพยากรธรรมชาติและสิ่งแวดล้อม (สผ.) ทุก 6 เดือน

บัดนี้ ทางโรงแรมแมริออท หัวหิน ได้มอบหมายให้บริษัท สเปเชียล แล็บ เอ็นไว แอนด์ คอนซัลแตนท์ จำกัด ดำเนินการติดตามตรวจสอบผลการปฏิบัติตามมาตรการป้องกันและแก้ไขผลกระทบสิ่งแวดล้อมช่วงเดือนกรกฎาคม ถึง ธันวาคม 2566 (ระยะดำเนินการ) โดยอาศัยข้อมูลจากการสัมภาษณ์เจ้าหน้าที่การตรว

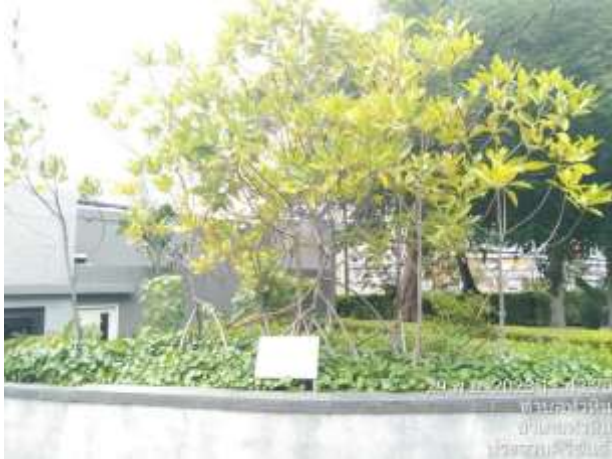
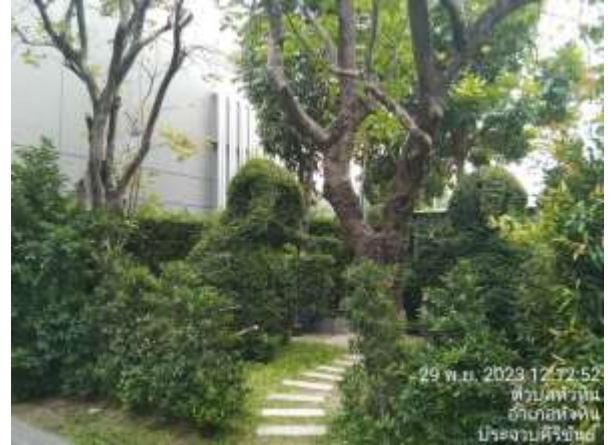
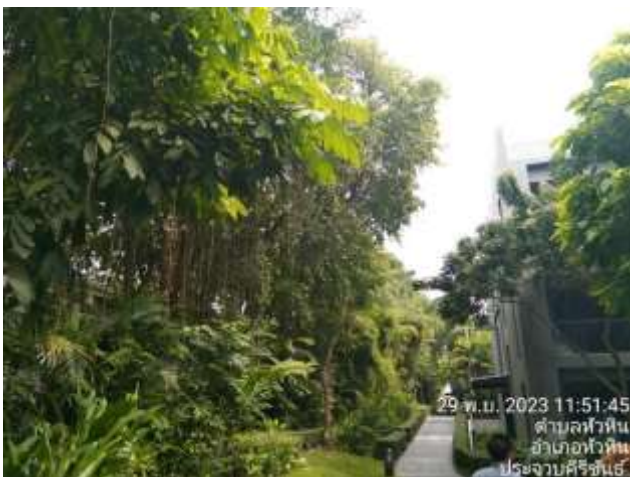
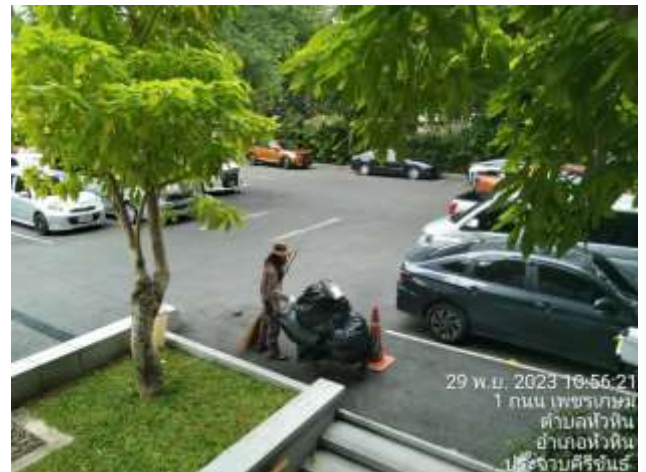
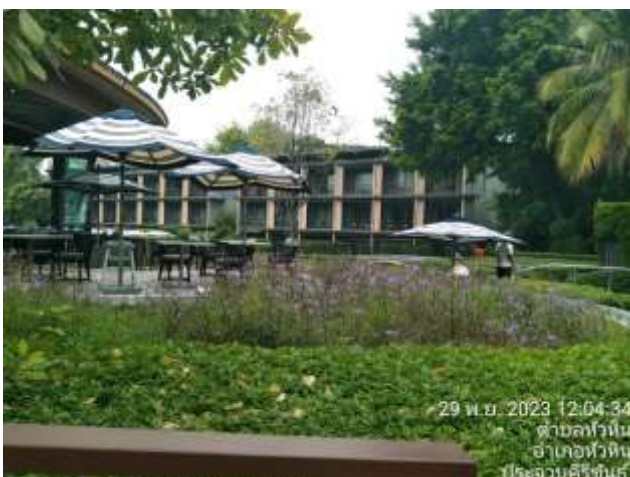
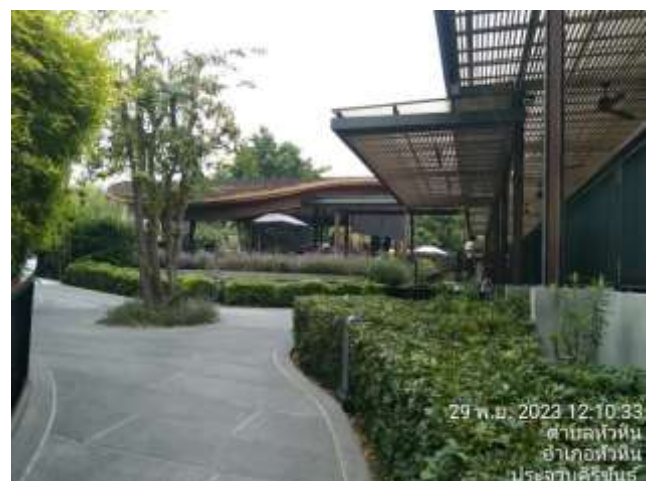
ภาพที่ 2.2-1 การบริหารจัดการพื้นที่สีเขียวและการดูแล

| องค์ประกอบทางสิ่งแวดล้อม<br>และคุณค่าต่างๆ | มาตรการป้องกัน และแก้ไขผลกระทบสิ่งแวดล้อม | รายละเอียดการปฏิบัติตามมาตรการป้องกัน<br>และแก้ไขผลกระทบสิ่งแวดล้อม | ปัญหา อุปสรรค<br>และแนวทางแก้ไข | หลักฐานและ<br>เอกสารประกอบ |
|---|---|---|---|---|
| 1.1 สภาพภูมิประเทศ | 1. จัดให้มีพื้นที่สีเขียวขนาดรวม 10,419.86 ตารางเมตรคิดเป็นสัดส่วน 1 คนต่อพื้นที่สีเขียว 9.86 ตารางเมตรบริเวณชั้นล่างโดยตำแหน่งที่ปลูกจะ อยู่บริเวณที่ว่างตรงกลางของโครงการและด้านทิศตะวันออกที่ติด ชายหาดเพิ่มความนุ่มนวลสบายตาและทำให้อาคารโครงการไม่แข็ง กระด้างเกิดภูมิทัศน์ที่ดีทั้งจากการมองภายในโครงการและจากภายนอกอยู่ ภายในโครงการ | ปัจจุบันโครงการได้จัดให้มีพื้นที่สีเขียวทั้งหมด 3 บริเวณ ได้แก่ พื้นที่สีเขียวโซนที่ A, พื้นที่สีเขียวโซนที่ B และพื้นที่สีเขียวโซนที่ C (ทุกโซนตั้งอยู่บริเวณชั้นล่าง ของโครงการและครอบคลุมบริเวณที่ระบุในมาตรการที่อ้างถึงทุกบริเวณ) โดยทุก บริเวณมีตำแหน่งที่ตั้งและขนาดที่สอดคล้องต่อรายละเอียดโครงการที่ระบุในบทที่ 2 ของรายงานการวิเคราะห์ผลกระทบสิ่งแวดล้อมอย่างมีนัยสำคัญ ซึ่งจากการ ติดตามตรวจสอบผลการปฏิบัติตามมาตรการในเรื่องของพันธุ์พืช พบว่าพื้นที่สีเขียวของโครงการทั้งหมดมีการปลูกต้นไม้และพืชพรรณที่เหมาะสมทุกบริเวณรวมไปถึงมีการดูแลซ่อมแซม บำรุงรักษาอย่างต่อเนื่อง | - | ภาพที่ 2.2-1 |
| | 3. คอยดูแลรักษาพื้นที่สีเขียวและต้นไม้ในโครงการให้ดูดีสวยงามอยู่เสมอ | โครงการได้จัดให้พนักงานของโครงการส่วนหนึ่งทำหน้าที่ในการดูแลพื้นที่สีเขียวโดยเฉพาะ ทั้งนี้หน้าที่ดังกล่าวรวมไปถึงการตรวจสอบ ดูแล การปลูก การกำจัด รวมไปถึงกิจกรรมอื่นใดที่มีผลให้ต้นไม้ ไม้พุ่ม และหญ้า มีการเจริญเติบโตอย่าง สมบูรณ์Flushing และทางโรงแรม มีถึงน้ำ Recycle จำนวน 2 ถัง ปริมาตรรวม 228 ลบ.ม. | - | ภาพที่ 2.2-1 |

| องค์ประกอบทางสิ่งแวดล้อม<br>และคุณค่าต่างๆ | มาตรการป้องกัน และแก้ไขผลกระทบสิ่งแวดล้อม | รายละเอียดการปฏิบัติตามมาตรการป้องกัน<br>และแก้ไขผลกระทบสิ่งแวดล้อม | ปัญหา อุปสรรค<br>และแนวทางแก้ไข | หลักฐานและ<br>เอกสารประกอบ |
|---|---|---|---|---|
| 1.3 คุณภาพอากาศ | 1. จัดให้มีการปลูกไม้ยืนต้นตามแนวรั้วโครงการเพื่อเป็นแนว<br>กำบังความร้อนจากเครื่องปรับอากาศ | ไม้ยืนต้นได้รับการปลูกตามแนวเขตที่ดินเป็นส่วนใหญ่ ทั้งนี้ต้นไม้ดังกล่าว<br>จะได้รับการดูแลจากพนักงานผู้มีหน้าที่รับผิดชอบเป็นประจำ | - | ภาพที่ 2.2-1 |

| องค์ประกอบทางสิ่งแวดล้อม<br>และคุณค่าต่างๆ | มาตรการป้องกัน และแก้ไขผลกระทบสิ่งแวดล้อม | รายละเอียดการปฏิบัติตามมาตรการป้องกัน<br>และแก้ไขผลกระทบสิ่งแวดล้อม | ปัญหา อุปสรรค<br>และการแก้ไข | หลักฐานและ<br>เอกสารประกอบ |
|---|---|---|---|---|
| 1.3 คุณภาพอากาศ (ต่อ) | 11.จัดให้มีพื้นที่สีเขียวโดยการปลูกต้นไม้ชนิดต่าง ๆ เพื่อ<br>ช่วยดูดซับคาร์บอนไดออกไซด์ และลดอุณหภูมิอัน<br>เนื่องจากการคายน้ำของพืชและ การระเหยน้ำจากผิวดิน | ปัจจุบันโครงการได้จัดให้มีพื้นที่สีเขียวทั้งหมด 3 บริเวณ ได้แก่ พื้นที่<br>สีเขียวโซนที่ A, พื้นที่สีเขียวโซนที่ B และพื้นที่สีเขียวโซนที่ C ตั้งอยู่<br>บริเวณชั้นล่างของโครงการจึงสามารถช่วยดูดซับ<br>คาร์บอนไดออกไซด์ และลดอุณหภูมิอันเนื่องมาจากการคายน้ำของ<br>พืชและการระเหยน้ำจากผิวดินได้ | - | ภาพที่ 2.2-1 |

| องค์ประกอบทางสิ่งแวดล้อม<br>และคุณค่าต่างๆ | มาตรการป้องกัน และแก้ไขผลกระทบสิ่งแวดล้อม | รายละเอียดการปฏิบัติตามมาตรการป้องกัน<br>และแก้ไขผลกระทบสิ่งแวดล้อม | ปัญหา อุปสรรค<br>และการแก้ไข | หลักฐานและ<br>เอกสารประกอบ |
|---|---|---|---|---|
| | 4. รักษาสภาพธรรมชาติและดูแลต้นไม้ในโครงการให้ดีอยู่เสมอเพื่อช่วยเป็นแนวดูดซับเสียงจากภายนอกได้ | สภาพธรรมชาติและต้นไม้ในโครงการจะได้รับการดูแลจากพนักงานของโครงการอย่างสม่ำเสมอ | - | ภาพที่ 2.2-1 |

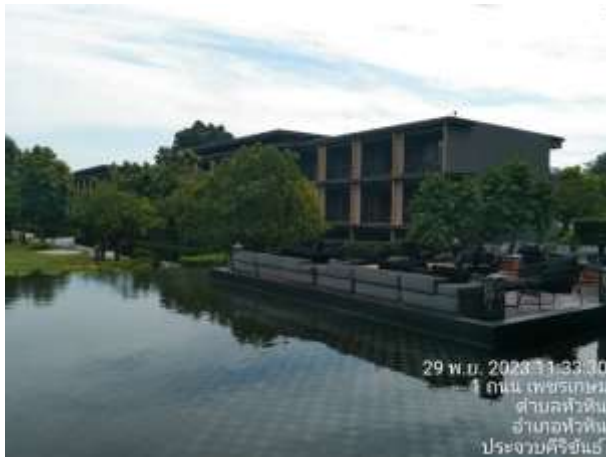
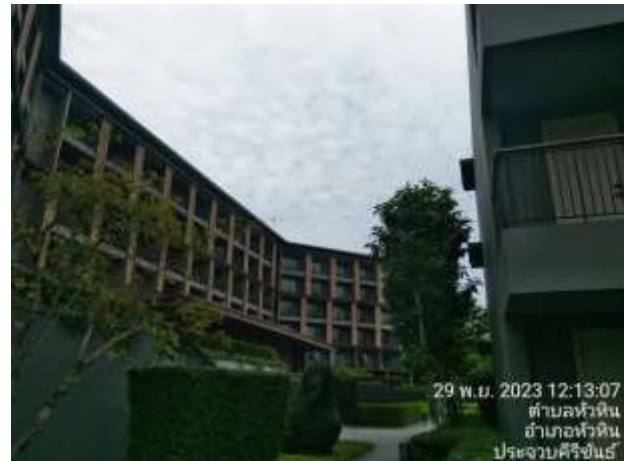
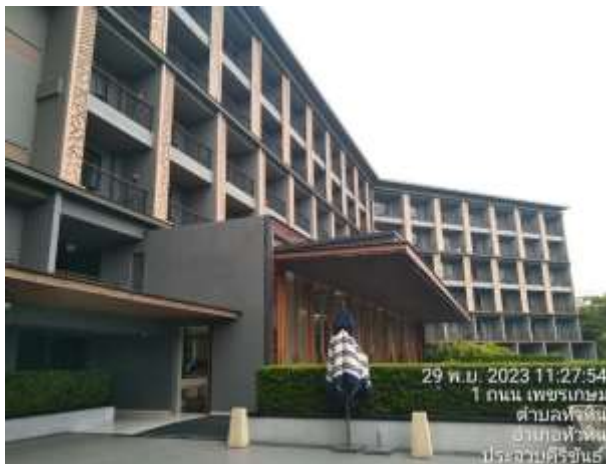
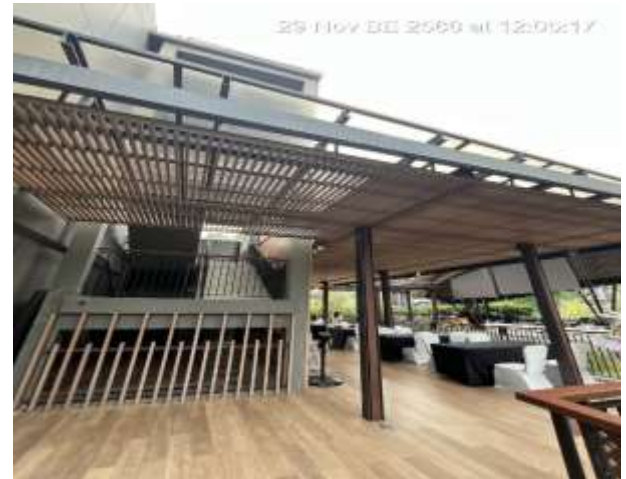
ภาพที่ 2.2-2 การบริหารจัดการด้านวิศวกรรมโครงสร้าง และสถาปัตยกรรม

| องค์ประกอบทางสิ่งแวดล้อม<br>และคุณค่าต่างๆ | มาตรการป้องกัน และแก้ไขผลกระทบสิ่งแวดล้อม | รายละเอียดการปฏิบัติตามมาตรการป้องกัน<br>และแก้ไขผลกระทบสิ่งแวดล้อม | ปัญหา อุปสรรค<br>และแนวทางแก้ไข | หลักฐานและ<br>เอกสารประกอบ |
|---|---|---|---|---|
| | 2. จัดให้มีกระจกที่มีค่าการสะท้อนแสงตามกฎหมายกระทรวงฉบับที่ 48 (พ.ศ.2540) ออกตามความในพระราชบัญญัติควบคุมอาคาร พ.ศ. 2522 ข้อ 27 กล่าวว่า “วัสดุที่เป็นผิวของผนังภายนอกอาคารจะต้องมีปริมาณ การสะท้อนแสงได้ไม่เกินร้อยละ 30” | กระจกที่มีใช้ภายในพื้นที่โครงการส่วนใหญ่เป็นกระจกชนิดเขียวตัดแสงและมีค่าการสะท้อนเป็นไปตามกฎหมายที่มาตรการอ้างถึง ทั้งนี้ด้วยพื้นที่และผังอาคาร ที่ตั้งขนานกับทิศทางการเคลื่อนตัวของพระอาทิตย์ทำให้องศาที่จะทำให้เกิดการ สะท้อนอยู่ในระดับต่ำ | - | ภาพที่ 2.2-2 |

| องค์ประกอบทางสิ่งแวดล้อม<br>และคุณค่าต่างๆ | มาตรการป้องกัน และแก้ไขผลกระทบสิ่งแวดล้อม | รายละเอียดการปฏิบัติตามมาตรการป้องกัน<br>และแก้ไขผลกระทบสิ่งแวดล้อม | ปัญหา อุปสรรค<br>และแนวทางแก้ไข | หลักฐานและ<br>เอกสารประกอบ |
|---|---|---|---|---|
| | 5. ห้ามไม่ให้โครงการดำเนินกิจกรรมใดๆ ที่รบกวนในพื้นที่<br>สาธารณะบริเวณชายหาดตลอดระยะเวลาเปิดดำเนินการ | โครงการไม่มีการก่อสร้างใดๆ ที่รบกวนในพื้นที่สาธารณะบริเวณชายหาด<br>ทั้งนี้การปฏิบัติตามมาตรการดังกล่าวสามารถสังเกตได้จากแนวสิ่งปลูก<br>สร้างที่สิ้นสุดตาม แนวเขตที่ดินพอดี จึงทำให้เกิดการตัดกันของ<br>ทัศนียภาพอย่างชัดเจน | - | ภาพที่ 2.2-2 |

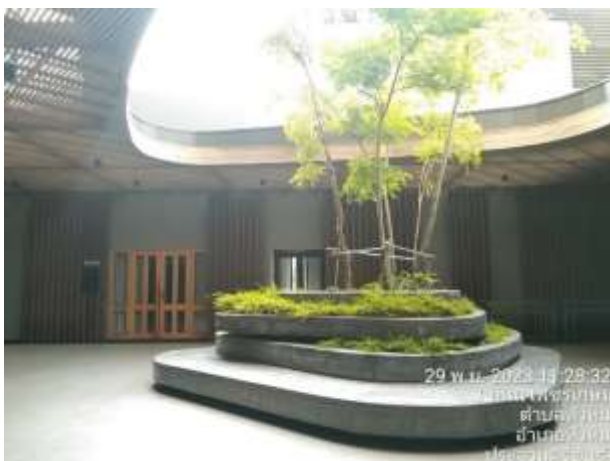
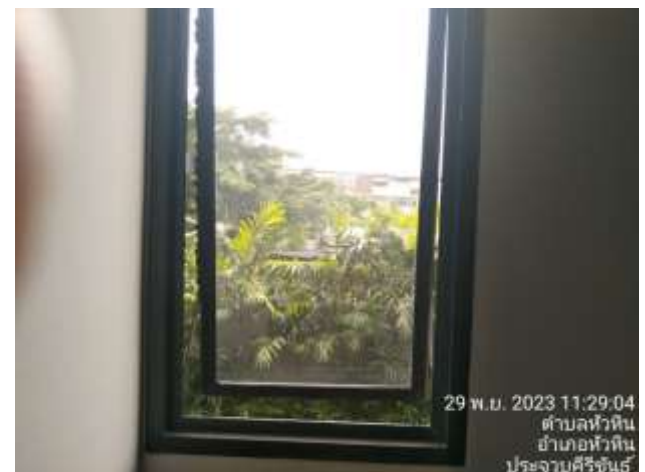
ภาพที่ 2.2-3 การบริหารจัดการระบบปรับอากาศ และระบายอากาศ

| องค์ประกอบทางสิ่งแวดล้อม<br>และคุณค่าต่างๆ | มาตรการป้องกัน และแก้ไขผลกระทบสิ่งแวดล้อม | รายละเอียดการปฏิบัติตามมาตรการป้องกัน<br>และแก้ไขผลกระทบสิ่งแวดล้อม | ปัญหา อุปสรรค<br>และการแก้ไข | หลักฐานและ<br>เอกสารประกอบ |
|---|---|---|---|---|
| 1.3 คุณภาพอากาศ | 2. จัดให้มีการออกแบบอาคารโครงการและเลือกใช้วัสดุที่เป็นมิตรกับสิ่งแวดล้อม รวมทั้งพิจารณาระบบหมุนเวียนของอากาศภายใน และ ภายนอกอาคาร เพื่อให้อาคารไม่ร้อนหรือไม่มี อากาศหมุนเวียน ซึ่งสามารถลดการใช้เครื่องปรับอากาศได้ในระดับหนึ่ง 21 คัน และสามารถจอดได้ในอาคารจอดรถจำนวน 397 คัน ซึ่ง ทางโครงการได้จัดที่จอดรถไว้อย่างเพียงพอ | ตามมาตรการที่อ้างถึง ระบุให้มีกิจกรรมที่เกี่ยวกับคุณภาพอากาศอยู่ 2 กิจกรรม ได้แก่ การเลือกใช้วัสดุที่เป็นมิตรกับสิ่งแวดล้อม และระบบหมุนเวียนของอากาศ ภายในและภายนอกอาคาร ซึ่งจากการตรวจสอบด้วยสายตาเบื้องต้นพบว่า โครงการได้มีการปฏิบัติที่สอดคล้องต่อมาตรการอย่างมีนัยสำคัญ ยกตัวอย่าง เช่น การก่อสร้างผนังบางส่วนด้วยกระจกที่มีอัตราการสะท้อนต่ำ บางพื้นที่มีการ ก่อสร้างด้วยวัสดุที่ย่อยสลายได้ รวมไปถึงลักษณะของห้องพักที่สามารถระบาย อากาศได้ 2 ทาง (ทางประตูและทางระบาย) และมีระเบียงห้องพักและทางเดินที่ เปิดโล่ง ทำให้การระบายอากาศทำได้อย่างดีเยี่ยม | - | ภาพที่ 2.2-3 |
| | 3. ทำความสะอาดเครื่องปรับอากาศเป็นประจำทุกๆ 6 เดือน/ครั้ง เพื่อเพิ่มประสิทธิภาพการทำงานของเครื่องปรับอากาศ และ ป้องกันการ สะสมของเชื้อโรค และเชื้อแบคทีเรียต่างๆ | เครื่องปรับอากาศจะได้รับการทำความสะอาดอย่างน้อยทุก 6 เดือน โดยพนักงานของโครงการ หรือหากได้รับการร้องเรียนจากผู้พักอาศัย | - | ภาพที่ 2.2-3 |
| | 5.ดูแลระบบการระบายอากาศภายในอาคารอยู่เสมอเปิด ประตูอาคารบางจุดเพื่อให้อากาศถ่ายเทได้สะดวก | โครงการกำหนดให้พนักงานประจำโครงการที่มีหน้าที่ในการทำความสะอาดคอยติดตามดูแลระบายอากาศภายในอาคารอยู่เสมอ พร้อมทั้งเปิด ประตู- หน้าต่าง เพื่อให้อากาศถ่ายเทได้สะดวก | - | ภาพที่ 2.2-3 |

| องค์ประกอบทางสิ่งแวดล้อม<br>และคุณค่าต่างๆ | มาตรการป้องกัน และแก้ไขผลกระทบสิ่งแวดล้อม | รายละเอียดการปฏิบัติตามมาตรการป้องกัน<br>และแก้ไขผลกระทบสิ่งแวดล้อม | ปัญหา อุปสรรค<br>และการแก้ไข | หลักฐานและ<br>เอกสารประกอบ |
|---|---|---|---|---|
| | 9.จัดให้มีระบบการกำจัดสารมลพิษแบบ EAP โดยติดตั้งพัดลมดูดอากาศขนาด 2,000 CFM/เครื่อง บริเวณชั้นลานจอดรถยนต์ชั้นใต้ดิน อาคาร A จำนวน 2 เครื่อง และวางท่อระบายอากาศไปยังพื้นที่เขียว ขนาดรวม 80 ตารางเมตร เพื่อให้ Soil Bed ที่มีจุลินทรีย์ในดินกำจัด มลพิษทางอากาศ | โครงการมีระบบพัดลมดูดอากาศขนาดใหญ่ ประจำบริเวณชั้นลานจอดรถยนต์ชั้นใต้ดิน (อาคาร A) จำนวน 2 เครื่อง โดยระบบดังกล่าวทำงานควบคู่กับเครื่อง ตรวจจับก๊าซ CO, CO <sub>2</sub> ที่ถูกติดตั้งไว้ในพื้นที่ ทั้งนี้ปลายสุดของระบบระบาย อากาศ (ท่อระบายอากาศออกสู่ด้านนอก) มิได้มีการระบายอากาศไปยังพื้นที่สีเขียวแต่อย่างใด มีเพียงการปล่อยสู่นอกอาคารในระดับสูงเท่านั้น ดังนั้นการทำงานของระบบ EAP จึงยังไม่สมบูรณ์ จึงเป็นเหตุให้การปฏิบัติตามมาตรการยัง ดำเนินการไม่ครบถ้วน | - | ภาพที่ 2.2-3 |

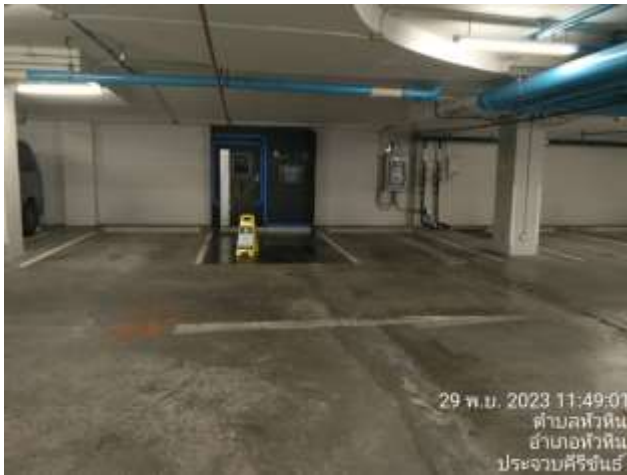
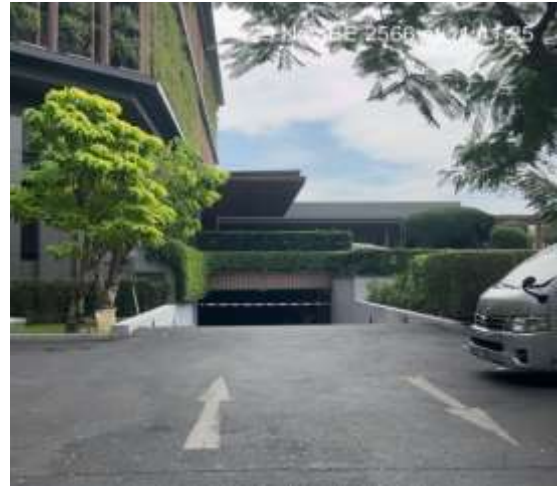
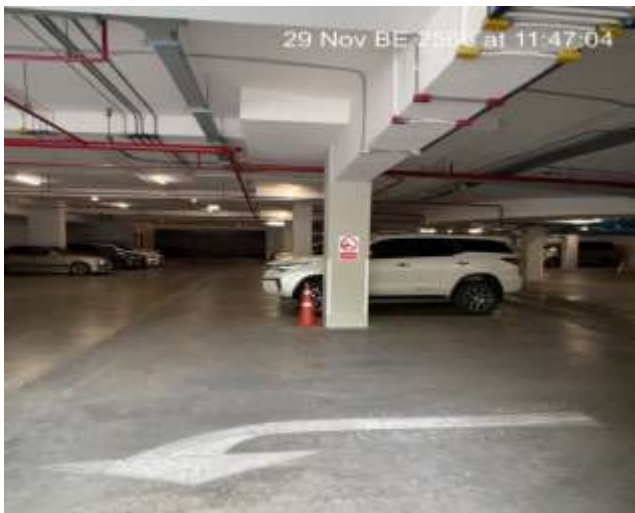
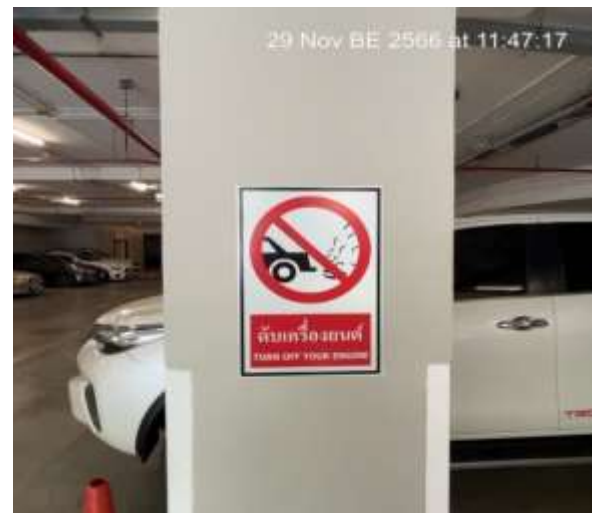
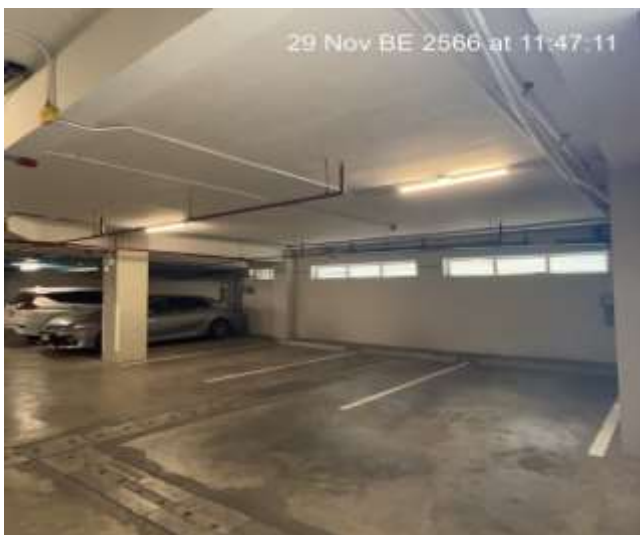
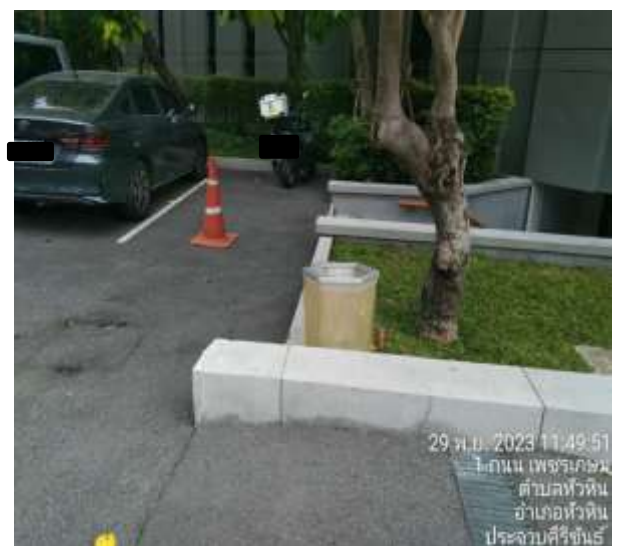
ภาพที่ 2.2-4 การบริหารจัดการระบบจราจร

| องค์ประกอบทางสิ่งแวดล้อม<br>และคุณค่าต่างๆ | มาตรการป้องกัน และแก้ไขผลกระทบสิ่งแวดล้อม | รายละเอียดการปฏิบัติตามมาตรการป้องกัน<br>และแก้ไขผลกระทบสิ่งแวดล้อม | ปัญหา อุปสรรค<br>และการแก้ไข | หลักฐานและ<br>เอกสารประกอบ |
|---|---|---|---|---|
| 1.4 ระดับเสียง | 1. จำกัดความเร็วรถเมื่อเข้าสู่พื้นที่โครงการให้มีความเร็วไม่เกิน 30 กม./ชม. | ป้าย “จำกัดความเร็วที่ 30 กิโลเมตร/ชั่วโมง” ได้รับการติดตั้งภายในพื้นที่โครงการเป็นที่เรียบร้อยแล้ว | - | ภาพที่ 2.2-4 |
| | 2. ทำป้ายประกาศให้ดับเครื่องยนต์ทันทีเมื่อจอดรถ | ป้ายที่มีความหมายในทำนอง “ให้ดับเครื่องยนต์ทันทีเมื่อจอด หรือป้ายห้ามติดเครื่องยนต์” ได้รับการติดตั้งภายในพื้นที่โครงการเป็นที่เรียบร้อยแล้ว | - | ภาพที่ 2.2-4 |

| องค์ประกอบทางสิ่งแวดล้อมและ<br>คุณค่าต่างๆ | มาตรการป้องกัน และแก้ไขผลกระทบสิ่งแวดล้อม | รายละเอียดการปฏิบัติตามมาตรการป้องกัน<br>และแก้ไขผลกระทบสิ่งแวดล้อม | ปัญหา อุปสรรค<br>และการแก้ไข | หลักฐานและ<br>เอกสารประกอบ |
|---|---|---|---|---|
| 4.9 การมีส่วนร่วมของประชาชน | ดำเนินการตามมาตรการป้องกันและลดผลกระทบด้าน<br>คมนาคมขนส่งหัวข้อ 3.6 ด้านการใช้น้ำ หัวข้อ 3.1<br>และการใช้ไฟฟ้าหัวข้อ 3.2 | มาตรการป้องกันและลดผลกระทบด้านคมนาคมขนส่งหัวข้อ 3.6 ด้านการใช้<br>น้ำหัวข้อ 3.1 และการใช้ไฟฟ้าหัวข้อ 3.2 ได้รับการปฏิบัติเป็นแล้วส่วนใหญ่<br>โดยจะมี การพัฒนาปรับปรุงที่ดีขึ้นในอนาคต | - | ภาพที่ 2.2-4 |

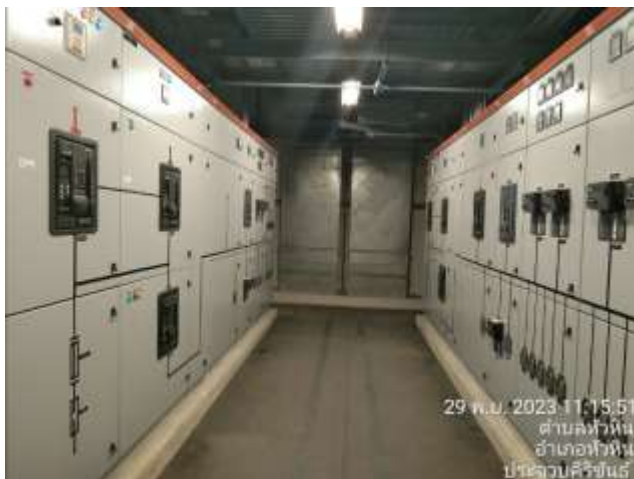
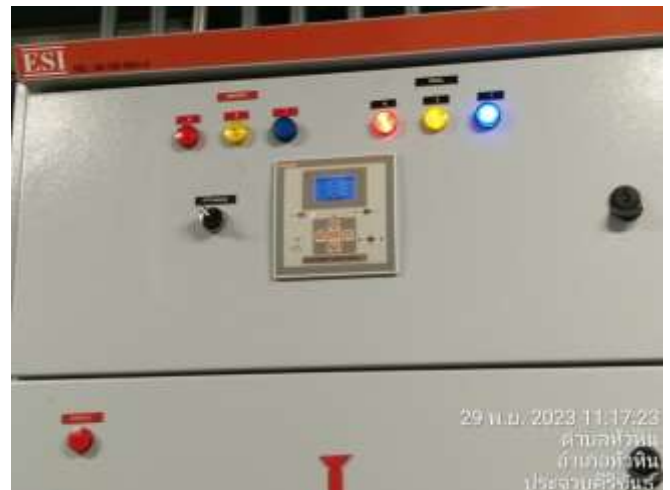
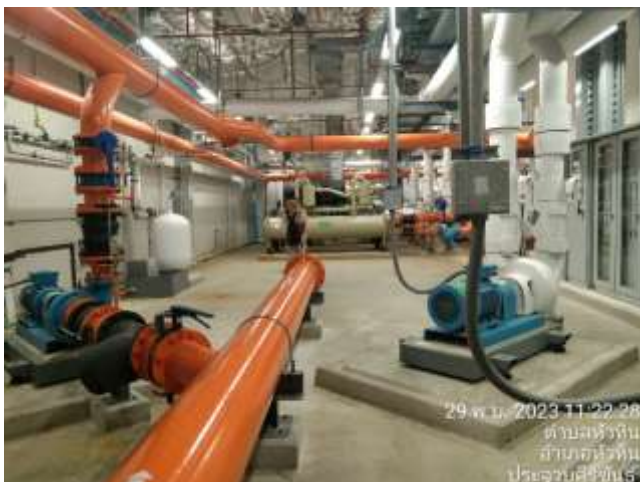
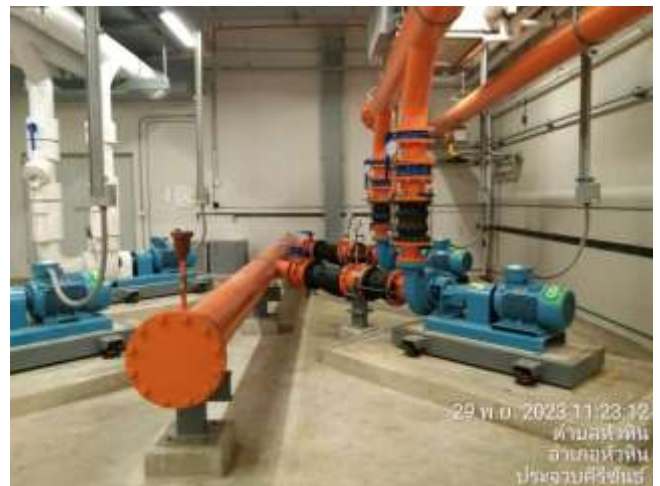
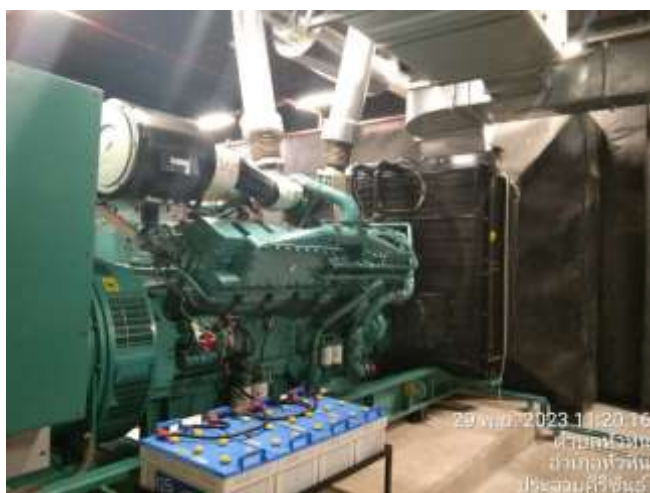
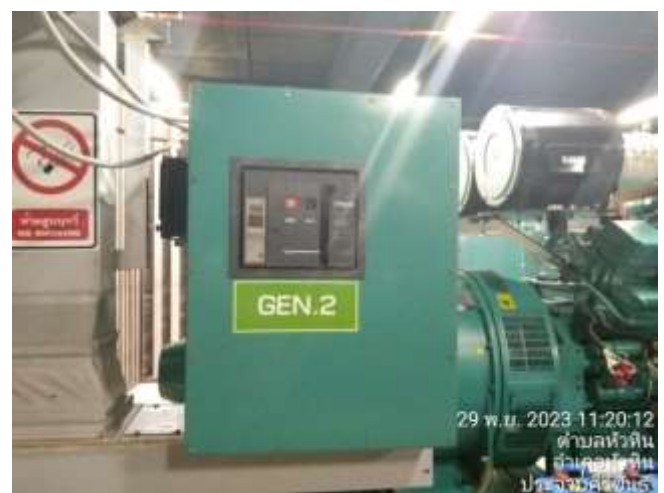
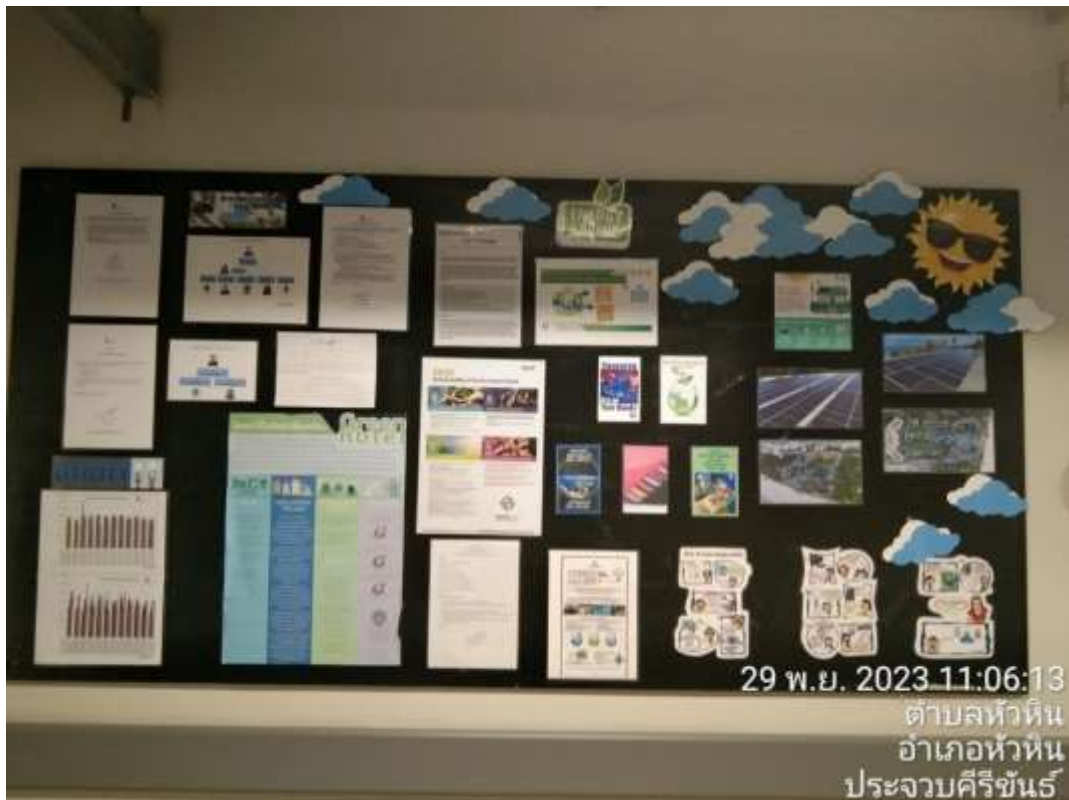
ภาพที่ 2.2-5 การบริหารจัดการระบบไฟฟ้าและการอนุรักษ์พลังงาน

| องค์ประกอบทางสิ่งแวดล้อม<br>และคุณค่าต่างๆ | มาตรการป้องกัน และแก้ไขผลกระทบสิ่งแวดล้อม | รายละเอียดการปฏิบัติตามมาตรการป้องกัน<br>และแก้ไขผลกระทบสิ่งแวดล้อม | ปัญหา อุปสรรค<br>และการแก้ไข | หลักฐานและ<br>เอกสารประกอบ |
|---|---|---|---|---|
| | 12.เครื่องกำเนิดไฟฟ้าสำรอง ต้องติดตั้งให้เหมาะสม และ<br>มีระบบป้องกันเสียง แรงสั่นสะเทือนและระบบกำจัดไอ<br>เสีย | เครื่องกำเนิดไฟฟ้าสำรองของโครงการได้รับการติดตั้งในอาคาร D<br>ซึ่งเป็นอาคารที่เป็นที่ตั้งของระบบสาธารณูปโภคโดยเฉพาะอยู่ห่าง<br>จากห้องพักและพื้นที่โดยรอบพอสมควรทำให้การรบกวนเกิดขึ้นในร<br>ะดับต่ำ ทั้งนี้ภายในห้อง ระบบไฟฟ้า ทางโครงการได้จัดให้มีอุปกรณ์<br>ที่ใช้ใน ระบบป้องกันเสียง แรงสั่นสะเทือนและระบบกำจัดไอเสีย<br>อย่างครบถ้วน เช่น สปริงฐานเครื่องวัสดุป้องกันเสียง ไซเลนเซอร์<br>รวมไปถึงอุปกรณ์ที่ใช้ในการกรองอากาศด้วย | - | ภาพที่ 2.2-5 |

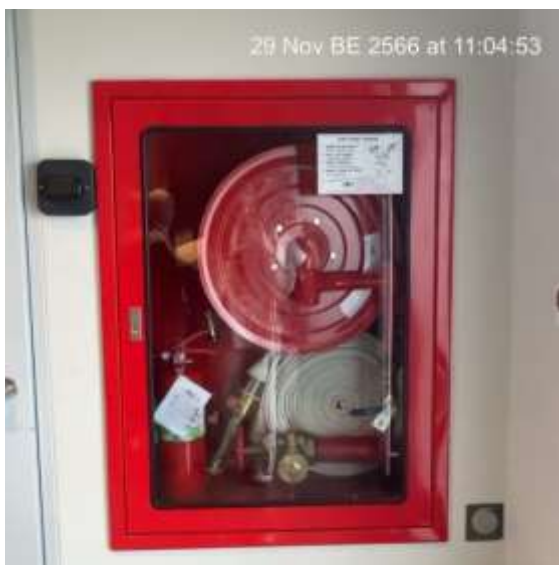
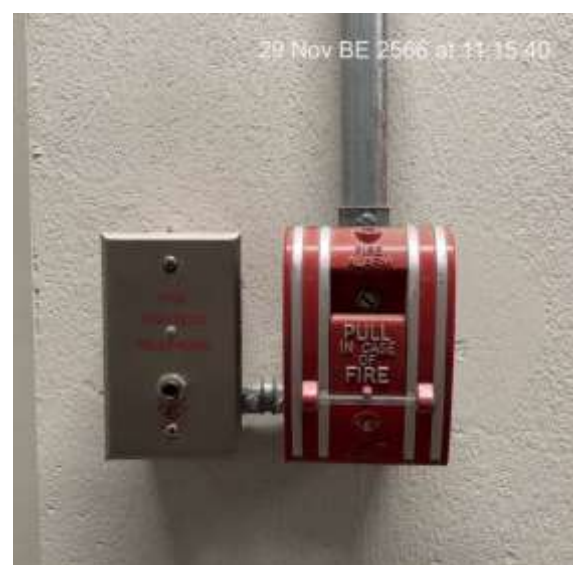
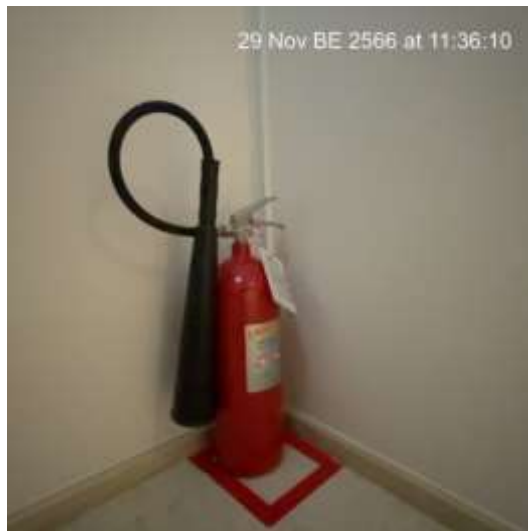
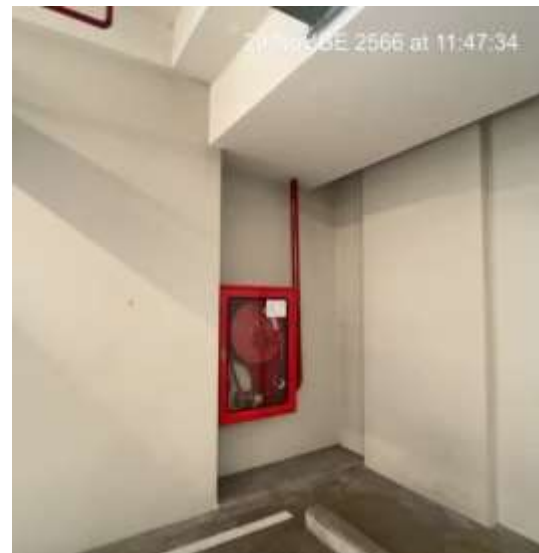
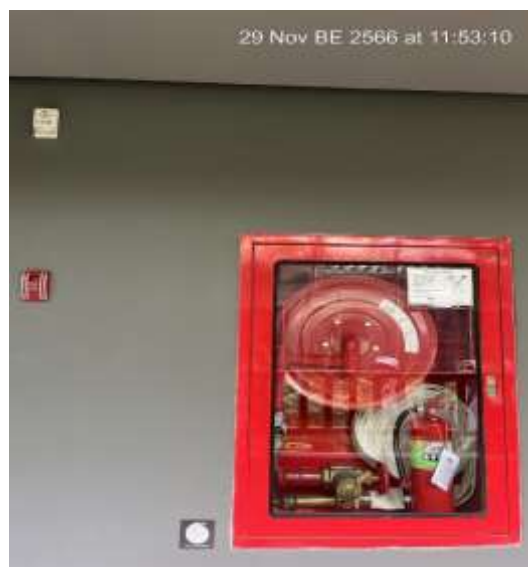
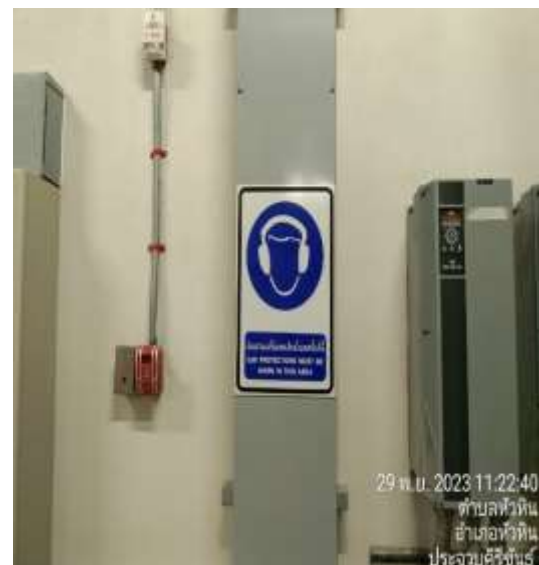
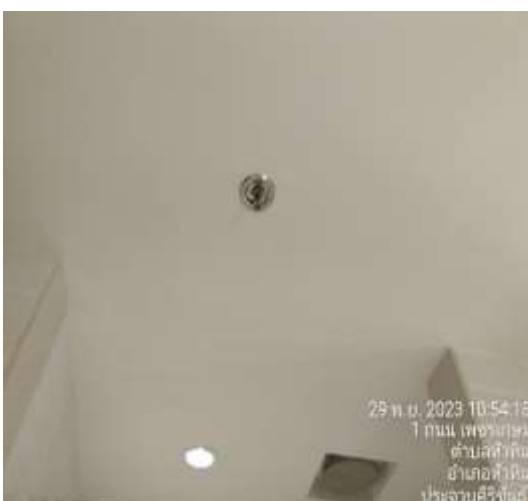
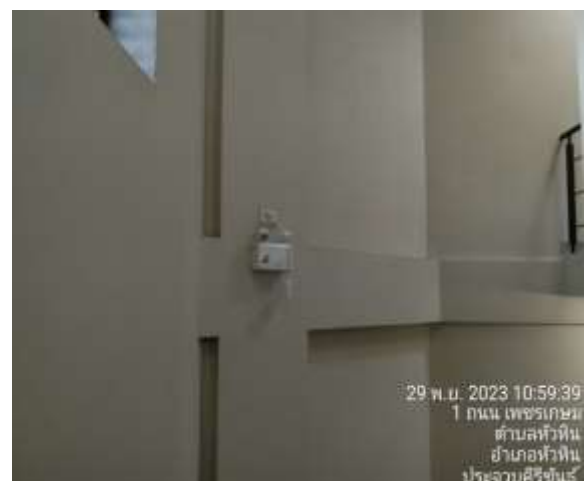
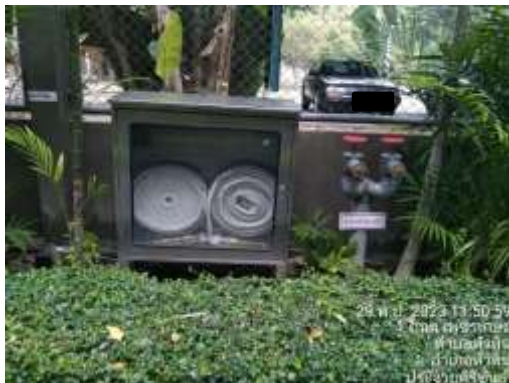
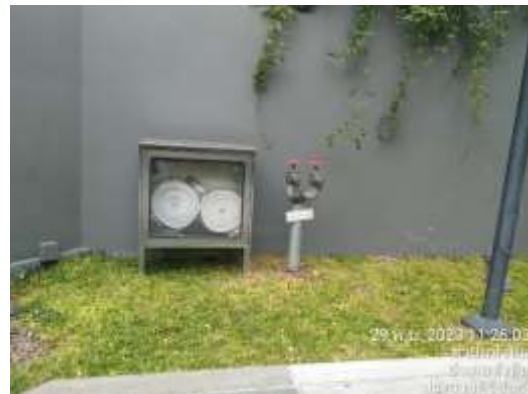
ภาพที่ 2.2-6 การบริหารจัดการด้านอัคคีภัย เหตุฉุกเฉิน และการสาธารณสุข

| องค์ประกอบทางสิ่งแวดล้อม<br>และคุณค่าต่างๆ | มาตรการป้องกัน และแก้ไขผลกระทบสิ่งแวดล้อม | รายละเอียดการปฏิบัติตามมาตรการป้องกัน<br>และแก้ไขผลกระทบสิ่งแวดล้อม | ปัญหา อุปสรรค<br>และการแก้ไข | หลักฐานและ<br>เอกสารประกอบ |
|---|---|---|---|---|
| | 10.ติดป้ายประกาศให้ดับเครื่องยนต์ทันทีเมื่อจอดทั้งภาษาไทยและภาษาอังกฤษ ติดตั้งไว้บริเวณที่สามารถมองเห็นได้ | ป้ายที่มีความหมายในการทำงาน “ให้ดับเครื่องยนต์ทันทีเมื่อจอด หรือป้ายห้ามติดเครื่องยนต์” ได้รับการติดตั้งภายในพื้นที่โครงการเป็นที่เรียบร้อยแล้ว | - | ภาพที่ 2.2-6 |

| องค์ประกอบทางสิ่งแวดล้อม<br>และคุณค่าต่างๆ | มาตรการป้องกัน และแก้ไขผลกระทบสิ่งแวดล้อม | รายละเอียดการปฏิบัติตามมาตรการป้องกัน<br>และแก้ไขผลกระทบสิ่งแวดล้อม | ปัญหา อุปสรรค<br>และการแก้ไข | หลักฐานและ<br>เอกสารประกอบ |
|---|---|---|---|---|
| 1.6 การเกิดแผ่นดินไหว | <p>1. แผนการเตรียมตัวก่อนการเกิดแผ่นดินไหว</p> <p>(1) ติดตั้งป้ายคำแนะนำในการปฏิบัติตนเมื่อเกิดแผ่นดินไหวไว้ใน บริเวณที่เห็นได้ชัดเจนเช่นภายในห้องลิฟต์โดยสารหรือบริเวณโถงหน้า ลิฟต์</p> <p>(2) มีไฟฉายพร้อมถ่านไฟฉายไว้โถงทางเดินแต่ละชั้นและกล่องยา เตรียมไว้ในห้องปฐมพยาบาลและให้ทุกคนทราบว่าจะอยู่ที่ใดของอาคาร</p> <p>(3) ศึกษาการปฐมพยาบาลเบื้องต้น</p> <p>(4) มีอุปกรณ์ดับเพลิงไว้ในอาคารเช่นถังดับเพลิงสูญหาย เป็นต้น</p> <p>(5) ทราบตำแหน่งของวงล้อปิดกั้นสะพานไฟสำหรับตัดกระแสไฟฟ้า</p> <p>(6) อย่าวางสิ่งของหนักบนชั้นหรือหิ้งสูงๆเพราะเมื่อเกิดแผ่นดินไหว อาจตกลงมาเป็นอันตรายได้</p> <p>(7) มีการยึดหรือผูกอุปกรณ์เครื่องใช้หนัก ใ้ให้แน่นกับพื้น</p> <p>(8) มีการวางแผนเรื่องจุดนัดพบที่ปลอดภัย ในกรณีที่ต้องพลัดจากกันเพื่อมารวมตัวกันอีกครั้ง</p> <p>(9) ติดตั้งป้ายประชาสัมพันธ์วิธีการปฏิบัติตัวเมื่อเกิดแผ่นดินไหวใน บริเวณที่เห็นได้ชัดเจน เช่น บริเวณหน้าหรือภายในลิฟต์</p> | <p>ตามมาตรการที่อ้างถึง ระบุให้โครงการมีกิจกรรมสำหรับการรับมือเหตุแผ่นดินไหว (ก่อนการเกิดแผ่นดินไหว) จำนวน 9 กิจกรรม ซึ่งจากการติดตาม ตรวจสอบเบื้องต้นพบว่าโครงการมีการปฏิบัติตามสอดคล้องต่อมาตรการเป็นส่วนใหญ่ ยกเว้นในเรื่องของ “การติดตั้งป้ายคำแนะนำในการปฏิบัติตนเมื่อเกิดแผ่นดินไหว ไว้ในบริเวณที่เห็นได้ชัดเจน เช่น ภายในห้องลิฟต์โดยสารหรือบริเวณโถงหน้าลิฟต์” ที่ยังมิได้รับการติดตั้งแต่อย่างใด</p> | - | ภาพที่ 2.2-6 |

| องค์ประกอบทางสิ่งแวดล้อม<br>และคุณค่าต่างๆ | มาตรการป้องกัน และแก้ไขผลกระทบสิ่งแวดล้อม | รายละเอียดการปฏิบัติตามมาตรการป้องกัน<br>และแก้ไขผลกระทบสิ่งแวดล้อม | ปัญหา อุปสรรค<br>และการแก้ไข | หลักฐานและ<br>เอกสารประกอบ |
|---|---|---|---|---|
| 1.6 การเกิดแผ่นดินไหว | 2. แผนการอพยพระหว่างการเกิดแผ่นดินไหว<br>(1) อย่าตกใจ พยายามควบคุมสติ<br>(2) ถ้าอยู่ภายในห้องพัก ให้ยืนหรือหมอบอยู่ในส่วนของ<br>ห้องพักที่มี โครงสร้างแข็งแรง สามารถรับน้ำหนักได้มาก<br>และอยู่ห่างจากประตู ระเบียง หน้าต่าง<br>(3) ห้ามใช้ลิฟต์โดยเด็ดขาดขณะเกิดแผ่นดินไหว<br>(4) หากอยู่ในอาคารสูง ควรตั้งสติให้มั่น และรีบออกจากอาคาร<br>โดยเร็ว หนีจากสิ่งล้มทับได้<br>(5) อย่าใช้เทียน ไม้ขีดไฟ หรือสิ่งที่ก่อให้เกิดเปลวหรือประกาย<br>ไฟเพราะอาจมีก๊าซรั่วอยู่บริเวณนั้น | โครงการมี Earthquakes Procedure ที่มีเนื้อหาครอบคลุมข้อกำหนดใน<br>มาตรการที่อ้างอิงอย่างมีนัยสำคัญ | - | ภาพที่ 2.2-6 |
| | 3. แผนหลังการเกิดแผ่นดินไหว<br>(1) ตรวจสอบตัวเองและคนรอบข้างว่าได้รับบาดเจ็บหรือไม่ให้<br>ปฐมพยาบาลเบื้องต้นก่อน<br>(2) รีบออกจากอาคารที่เสียหายทันที เพราะอาจเกิดการทรุด<br>ตัวของ อาคารหรือพังทลายได้<br>(3) ใส่รองเท้าหุ้มส้น เพราะอาจมีเศษแก้วหรือวัสดุแหลมคมอื่น<br>ทำให้ ได้รับบาดเจ็บ<br>(4) ตรวจสอบสายไฟ ท่อน้ำ ท่อก๊าซ เพื่อป้องกันการเกิดอุบัติเหตุ<br>จากก๊าซรั่วหากได้กลิ่นให้เปิดประตู หน้าต่างทุกบาน<br>(5) ให้ออกห่างจากบริเวณที่มีสายไฟรั่ว ขาด และวัสดุสายไฟ<br>พาดถึง | โครงการมี Earthquakes Procedure ที่มีเนื้อหาครอบคลุมข้อกำหนดใน<br>มาตรการที่อ้างอิงอย่างมีนัยสำคัญ | - | ภาพที่ 2.2-6 |

| องค์ประกอบทางสิ่งแวดล้อม<br>และคุณค่าต่างๆ | มาตรการป้องกัน และแก้ไขผลกระทบสิ่งแวดล้อม | รายละเอียดการปฏิบัติตามมาตรการป้องกัน<br>และแก้ไขผลกระทบสิ่งแวดล้อม | ปัญหา อุปสรรค<br>และการแก้ไข | หลักฐานและ<br>เอกสารประกอบ |
|---|---|---|---|---|
| 1.6 การเกิดแผ่นดินไหว | (6) เปิดวิทยุฟังคำแนะนำฉุกเฉิน อย่าใช้โทรศัพท์นอกจาก<br>จำเป็นจริง<br>(7) สำรองดูความเสียหายของท่อส้วม และท่อน้ำทิ้งก่อน<br>ใช้<br>(8) หลีกเลี่ยงการเข้าไปในเขตที่มีความเสียหายสูงหรือ<br>อาคารพัง | โครงการมี Earthquakes Procedure ที่มีเนื้อหาครอบคลุม<br>ข้อกำหนดในมาตรการที่อ้างถึงอย่างมีนัยสำคัญ | - | ภาพที่ 2.2-6 |
| 1.7 การเกิดคลื่นพายุซัดฝั่ง | 1. ติดตามข่าวอากาศเตือนภัยพายุหมุนเขตร้อน และเตือน<br>ภัยคลื่นพายุซัดฝั่งจากกรมอุตุนิยมวิทยาอย่างใกล้ชิด<br>โดยเฉพาะในช่วงฤดูกาลเกิดพายุ หมุนเขตร้อนในทะเล<br>จีนใต้ และอ่าวไทย | ในช่วงฤดูมรสุม โครงการได้มีการติดตามข่าวสารเตือนภัยพายุหมุน<br>เขตร้อน และเตือนภัยคลื่นพายุซัดฝั่งจากกรมอุตุนิยมวิทยาอย่าง<br>ใกล้ชิด โดยกระทำในหลาย ช่องทาง เช่น โทรศัพท์ และประกาศจา<br>กรมอุตุนิยมวิทยา เป็นต้น | - | ภาพที่ 2.2-6 |

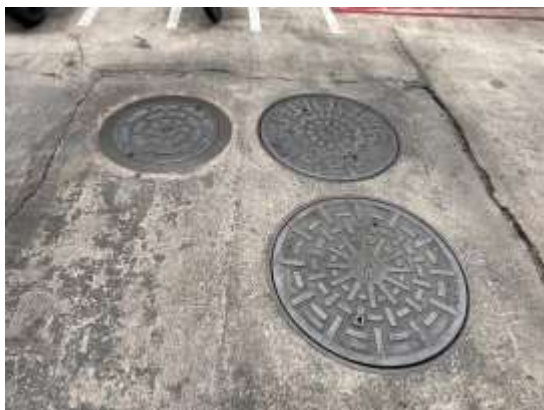
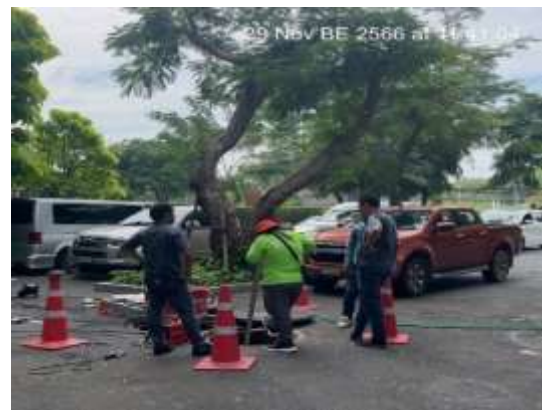
ภาพที่ 2.2-7 การบริหารจัดการระบบบำบัดน้ำเสีย

| องค์ประกอบทางสิ่งแวดล้อม<br>และคุณค่าต่างๆ | มาตรการป้องกัน และแก้ไขผลกระทบสิ่งแวดล้อม | รายละเอียดการปฏิบัติตามมาตรการป้องกัน<br>และแก้ไขผลกระทบสิ่งแวดล้อม | ปัญหา อุปสรรค<br>และการแก้ไข | หลักฐานและ<br>เอกสารประกอบ |
|---|---|---|---|---|
| 1.8 ทรัพยากรน้ำ | 1. จัดให้มีบ่อดักไขมัน ขนาด 6.13 ลบ.ม. สำหรับห้องครัว และระบบบำบัดน้ำเสียเบื้องต้นแบบถังแยกกาก ขนาด 6.0 ลบ.ม.และบ่อสูบน้ำเสีย จำนวน 6 ชุด ก่อนสูบส่งด้วยท่อ HDPE เข้าสู่ระบบบำบัดน้ำเสียรวม | โครงการมีบ่อดักไขมัน ถังแยกกากและบ่อสูบน้ำเสียเพียงพอต่อการใช้งานในพื้นที่โครงการทั้งหมด ทั้งนี้รูปแบบการก่อสร้างส่วนใหญ่มีความสอดคล้องต่อ คุณสมบัติและลักษณะที่ระบุในมาตรการที่อ้างถึงอย่างมีนัยสำคัญ ซึ่งระหว่าง เดือนกรกฎาคม ถึง ธันวาคม พ.ศ. 2566 ผลการวิเคราะห์คุณภาพน้ำหลังการ บำบัดมีค่าไขมันและของแข็งแขวนลอยไม่เกินค่ามาตรฐาน ซึ่งผลการวิเคราะห์ ดังกล่าวเป็นเครื่องยืนยันประสิทธิภาพการทำงานของบ่อดักไขมัน ถังแยกกากและบ่อสูบน้ำเสียเป็นอย่างดี | - | ภาพที่ 2.2-7 |

| องค์ประกอบทางสิ่งแวดล้อม<br>และคุณค่าต่างๆ | มาตรการป้องกัน และแก้ไขผลกระทบสิ่งแวดล้อม | รายละเอียดการปฏิบัติตามมาตรการป้องกัน<br>และแก้ไขผลกระทบสิ่งแวดล้อม | ปัญหา อุปสรรค<br>และการแก้ไข | หลักฐานและ<br>เอกสารประกอบ |
|---|---|---|---|---|
| 1.8 ทรัพยากรน้ำ | 2. จัดให้มีระบบบำบัดน้ำเสียรวม ชนิดเติมอากาศเลี้ยงตะกอนเวียนกลับขนาดรองรับน้ำเสีย 270.0 ลูกบาศก์เมตร จำนวน 1 ชุด ประกอบด้วย ถัง แยกกากและปรับสภาพ บ่อเติมอากาศบ่อตกตะกอน บ่อเก็บตะกอน และ บ่อพักน้ำ Recycle โดยน้ำที่ผ่านการบำบัดจะได้ค่ามาตรฐานคุณภาพน้ำ ทั้งของอาคารประเภท ก. ตามประกาศกระทรวงทรัพยากรฯ ก่อนระบายออก สู่อ่างระบายน้ำสาธารณะด้านหน้าโครงการต่อไป | ระบบบำบัดน้ำเสียของโครงการเป็นแบบชนิดเติมอากาศเลี้ยงตะกอนเวียนกลับ(Activated sludge process, AS) มีลักษณะที่สอดคล้องต่อมาตรการและ รายละเอียดโครงการอย่างมีนัยสำคัญ โดยลักษณะที่บ่งชี้ลักษณะดังกล่าว คือ ตำแหน่งที่ตั้ง ลักษณะผาบ่อ และลักษณะของท่อนำอากาศเข้า สำหรับน้ำทิ้งที่ ผ่านการบำบัดเสร็จสิ้นแล้วจะถูกนำกลับไปใช้ประโยชน์ในการรดน้ำต้นไม้ภายในโครงการทั้งหมดไม่มีการระบายออกนอกพื้นที่แต่อย่างใด อนึ่งหากนับตั้งแต่ กรกฎาคม ถึง ธันวาคม พ.ศ. 2566 โครงการได้จัดให้มีการตรวจวิเคราะห์คุณภาพ น้ำในความถี่เดือนละ 1 ครั้ง ซึ่งผลการวิเคราะห์พบว่าคุณภาพน้ำทั้งภายหลังการบำบัดส่วนใหญ่มีค่าอยู่ในเกณฑ์มาตรฐานน้ำทิ้งของอาคาร (ประเภท ก) | - | ภาพที่ 2.2-7 |
| | 3. จัดให้มีการนำน้ำทิ้งบางส่วนที่ผ่านการบำบัดไปใช้ รดน้ำต้นไม้ ภายในโครงการ สูบส่งด้วยปั๊มสูบน้ำจำนวน 2 เครื่อง/ถัง เพื่อจ่ายน้ำผ่านไปตาม ท่อขนาด 3-4 นิ้ว เป็นท่อจ่ายน้ำ Reuse ฝังใต้ดินลึกประมาณ 0.2 เมตร และเจาะรูพุน โดยใช้ วิธีการรดน้ำต้นไม้ แบบซึมดิน | น้ำทิ้งภายหลังการบำบัดที่มีค่าเป็นไปตามมาตรฐานน้ำทิ้งของอาคาร (ประเภท ก) ทั้งหมดจะถูกนำไปใช้ประโยชน์ในการรดน้ำต้นไม้โดยใช้วิธีการรดแบบน้ำหยด แบบสปริงเกอร์ และแบบรดโดยคน โดยมีได้เป็นระบบซึมดินแต่อย่างใด | - | ภาพที่ 2.2-7 |

| องค์ประกอบทางสิ่งแวดล้อม<br>และคุณค่าต่างๆ | มาตรการป้องกัน และแก้ไขผลกระทบสิ่งแวดล้อม | รายละเอียดการปฏิบัติตามมาตรการป้องกัน<br>และแก้ไขผลกระทบสิ่งแวดล้อม | ปัญหา อุปสรรค<br>และการแก้ไข | หลักฐานและ<br>เอกสารประกอบ |
|---|---|---|---|---|
| 1.8 ทรัพยากรน้ำ | 5. จัดให้มีการกำจัดของเสียที่เกิดจากระบบบำบัดน้ำเสียด้วยวิธี Soil Bed โดยอาศัยการดูดซับของเนื้อดิน และแบคทีเรียในดินบริเวณพื้นที่สี เขียวขนาด 11.25 ตารางเมตร | ระบบบำบัดน้ำเสียของโครงการเป็นแบบชนิดเติมอากาศเลี้ยงตะกอนเวียนกลับ(Activated sludge process, AS) มีลักษณะที่สอดคล้องต่อมาตรการและ รายละเอียดโครงการอย่างมีนัยสำคัญ โดยลักษณะที่บ่งชี้ลักษณะดังกล่าว คือ ตำแหน่งที่ตั้ง ลักษณะผาบ่อ และลักษณะของท่อนำอากาศเข้า สำหรับน้ำทิ้งที่ ผ่านการบำบัดเสร็จสิ้นแล้วจะถูกนำกลับไปใช้ประโยชน์ในการรดน้ำต้นไม้ภายในโครงการทั้งหมดไม่มีการระบายออกนอกพื้นที่แต่อย่างใด อนึ่งหากนับตั้งแต่ กรกฎาคม ถึง ธันวาคม พ.ศ. 2565 โครงการได้จัดให้มีการตรวจวิเคราะห์คุณภาพ น้ำในความถี่เดือนละ 1 ครั้ง ซึ่งผลการวิเคราะห์พบว่าคุณภาพน้ำทิ้งภายหลังการบำบัดส่วนใหญ่มีค่าอยู่ในเกณฑ์มาตรฐานน้ำทิ้งของอาคาร (ประเภท ก) | - | ภาพที่ 2.2-7 |
| | 7. จัดให้มีแม่บ้านตักกากตะกอนที่ถังดักไขมันทุกวันนำไปตากแดดบริเวณลานตาก บริเวณใกล้เคียงกับห้องพักรวม ก่อนเก็บใส่ถุงดำมัดปากถุง ให้เรียบร้อย แล้วไปเก็บในห้องพักรวมเพื่อกำหนดนำไปใช้ประโยชน์หรือกำจัดต่อไป | จากการสำรวจพื้นที่ และสอบถามเจ้าหน้าที่ ปรากฏว่า ไม่พบระบบกำจัดมีเทนในบริเวณที่ควรจะเป็นที่ตั้งของระบบดังกล่าว (ตามแบบผังที่ระบุในรายงาน EIA) ด้วยบริเวณที่กำหนดให้เป็นที่ตั้งของระบบฯ ปรากฏจากข้อบ่งชี้ถึงการมีของระบบ กำจัดก๊าซมีเทน เช่น ท่อระบายอากาศ แนวคันปูนกันดินถล่ม | - | ภาพที่ 2.2-7 |

| องค์ประกอบทางสิ่งแวดล้อม<br>และคุณค่าต่างๆ | มาตรการป้องกัน และแก้ไขผลกระทบสิ่งแวดล้อม | รายละเอียดการปฏิบัติตามมาตรการป้องกัน<br>และแก้ไขผลกระทบสิ่งแวดล้อม | ปัญหา อุปสรรค<br>และการแก้ไข | หลักฐานและ<br>เอกสารประกอบ |
|---|---|---|---|---|
| 1.8 ทรัพยากรน้ำ | 8. การกำจัดกากตะกอนจะต้องดำเนินการสูบน้ำกากตะกอนออกจากถังปรับสภาพทุก 1 ปี และถึงเก็บตะกอนทุก 2 เดือน หรือเมื่อถึงเก็บตะกอนเต็ม | ตะกอนที่เกิดจากการทำงานของระบบบำบัดน้ำเสียจะได้รับการสูบเป็นประจำวัน 3 เดือน หรือเมื่อมีปริมาณมากจนทำให้ส่งผลต่อประสิทธิภาพของระบบ | - | ภาพที่ 2.2-7 |
