บริษัท กรีน เอิร์ธ คอนซัลแตนท์ จำกัด ได้จัดทำรายงานผลการปฏิบัติตามมาตรการป้องกันและแก้ไขผลกระทบสิ่งแวดล้อม และมาตรการติดตามตรวจสอบคุณภาพของสิ่งแวดล้อมโครงการ The Alcove @53 ของ บริษัท ซิลเวอร์ เฮอริเทค พร็อพเพอร์ตี้ จำกัด ตั้งอยู่ที่ ซอยสุขุมวิท 53 ถนนสุขุมวิท แขวงคลองตันเหนือ เขตวัฒนา กรุงเทพมหานคร ประจำเดือนกรกฎาคม-ธันวาคม 2566 (ช่วงเปิดดำเนินการ) ซึ่งรายงานการวิเคราะห์ผลกระทบสิ่งแวดล้อม จัดทำโดย คอนซัลแตนท์ ออฟ เทคโนโลยี จำกัด ได้รับความเห็นชอบจากสำนักนโยบายและแผนทรัพยากรธรรมชาติและสิ่งแวดล้อม เมื่อวันที่ 17 กุมภาพันธ์ พ.ศ. 2558 (ภาคผนวก 1)

ผลการติดตามตรวจสอบการปฏิบัติตามมาตรการป้องกันและแก้ไขผลกระทบสิ่งแวดล้อม และ มาตรการติดตามตรวจสอบคุณภาพของสิ่งแวดล้อม (ระยะดำเนินการ) โครงการ The Alcove @ 53 ประจำเดือนกรกฎาคม - ธันวาคม 2566

ตารางที่ 2-1 ผลการปฏิบัติตามมาตรการป้องกันและแก้ไขผลกระทบสิ่งแวดล้อม โครงการ The Alcove @ 53 ของบริษัท ซิลเวอร์ เซอร์วิส จำกัด (ช่วงดำเนินการ)

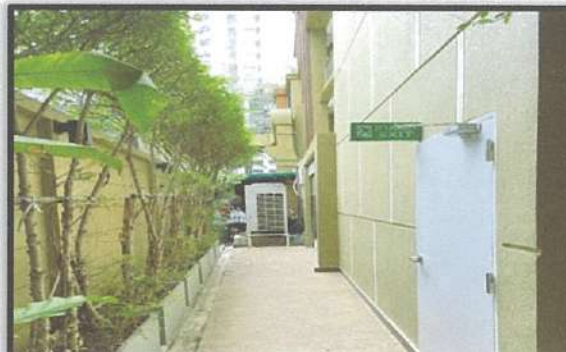
รูปที่ 2-1 แนวพื้นที่สีเขียวด้านข้างรั้วโครงการ

| มาตรการป้องกันและแก้ไขผลกระทบสิ่งแวดล้อม | ผลการปฏิบัติตามมาตรการฯ | ปัญหา และ/หรือ ข้อเสนอแนะ | สิ่งอ้างอิง |
|---|---|---|---|
| (2) จัดให้มีรั้วโดยรอบแนวเขตที่ดินของโครงการ สูงไม่น้อยกว่า 2 เมตร เพื่อป้องกันการพังทลายของดินลงสู่พื้นที่ข้างเคียง | ✓ | - จัดให้มีรั้วโดยรอบแนวเขตที่ดินของโครงการ สูงไม่น้อยกว่า 2 เมตร | รูปที่ 2-1 |
| (3) ดูแลปรับปรุง/ซ่อมแซมพื้นที่สีเขียวภายในพื้นที่โครงการให้อยู่ในสภาพที่สมบูรณ์ตลอดช่วงเปิดดำเนินการ | ✓ | - ดูแล/ปรับปรุง/ซ่อมแซมพื้นที่สีเขียวภายในพื้นที่โครงการ | รูปที่ 2-1 |

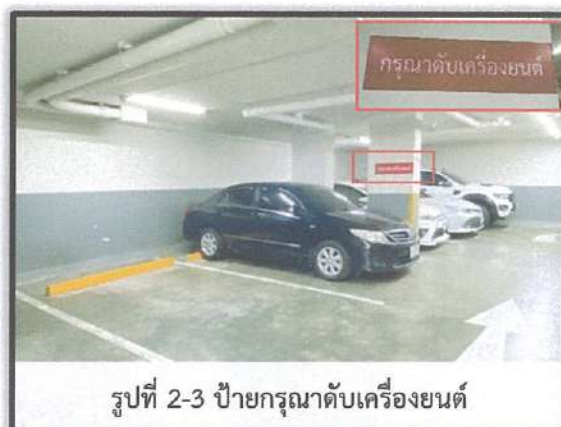
รูปที่ 2-3 ป้ายกรุณาดับเครื่องยนต์

| มาตรการป้องกันและแก้ไขผลกระทบสิ่งแวดล้อม | ผลการปฏิบัติตามมาตรการฯ | ปัญหา และ/หรือ ข้อเสนอแนะ | สิ่งอ้างอิง |
|---|---|---|---|
| (3) ประชาสัมพันธ์ไม่ให้มีการติดตั้งเครื่องยนตจอร์ภายในพื้นที่โครงการ | ✓ | - ติดป้ายประชาสัมพันธ์ ห้าม ติดเครื่องยนตจอร์ภายในพื้นที่โครงการ | รูปที่ 2-3 |

| มาตรการป้องกันและแก้ไขผลกระทบสิ่งแวดล้อม | ผลการปฏิบัติตามมาตรการฯ | ปัญหา และ/หรือ ข้อเสนอแนะ | สิ่งอ้างอิง |
|---|---|---|---|
| (6) ติดตั้งป้ายเตือน "ห้ามติดเครื่องขณะจอดรถ" ในพื้นที่จอดรถของอาคารและกำชับให้เจ้าหน้าที่ควบคุมดูแลอย่างเคร่งครัด | ✓ | - ติดตั้งป้ายเตือน "ห้ามติดเครื่องขณะจอดรถ" | รูปที่ 2-3 |
| (1) ประชาสัมพันธ์ไม่ให้มีการติดเครื่องขณะจอดรถภายในพื้นที่โครงการ | ✓ | - ติดตั้งป้ายเตือน "ห้ามติดเครื่องขณะจอดรถ" | รูปที่ 2-3 |

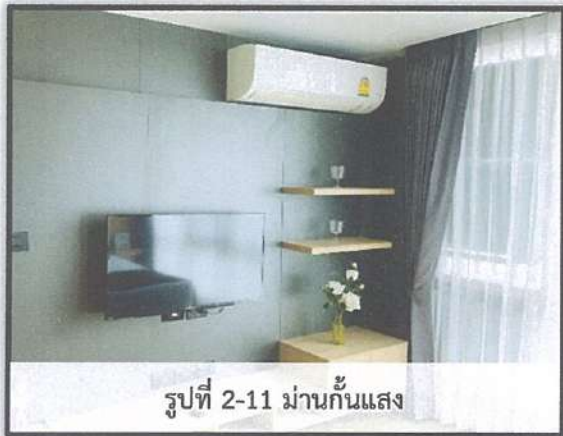
รูปที่ 2-11 ม่านกันแสง

| มาตรการป้องกันและแก้ไขผลกระทบสิ่งแวดล้อม | ผลการปฏิบัติตามมาตรการฯ | ปัญหา และ/หรือ ข้อเสนอแนะ | สิ่งอ้างอิง |
|---|---|---|---|
| (4) ใช้มัลติกันสาดป้องกันแสงแดดส่องกระทบตัวอาคารและบ่อน้ำกันความร้อนตามหลังคาและผาผนังเพื่อไม่ให้เครื่องปรับอากาศ ทำงานหนักเกินไป | - ทุกห้องพัก โครงการได้ติดตั้งมัลติกันสาดป้องกันแสงแดดส่องกระทบตัวอาคาร | - | รูปที่ 2-11 |

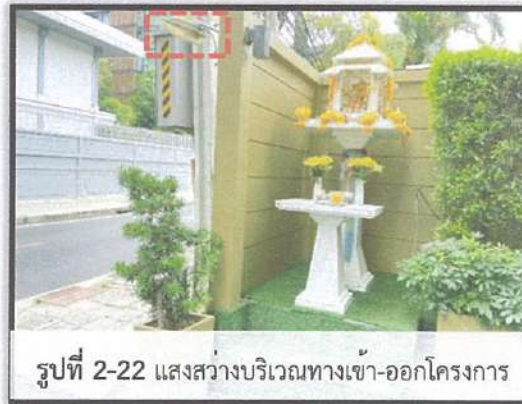
รูปที่ 2-22 แสงสว่างบริเวณทางเข้า-ออกโครงการ

| มาตรการป้องกันและแก้ไขผลกระทบสิ่งแวดล้อม | ผลการปฏิบัติตามมาตรการฯ | ปัญหา และ/หรือ ข้อเสนอแนะ | สิ่งอ้างอิง |
|---|---|---|---|
| (1) โครงการติดตั้งแสงสว่างบริเวณแนวรั้วโดยต้องไม่กระทบต่อผู้พักอาศัยภายในโครงการและพื้นที่ข้างเคียง | ✓ | - โครงการได้ติดตั้งแสงสว่างบริเวณแนวรั้วบริเวณทางเข้า-ออกโครงการ | รูปที่ 2-22 |

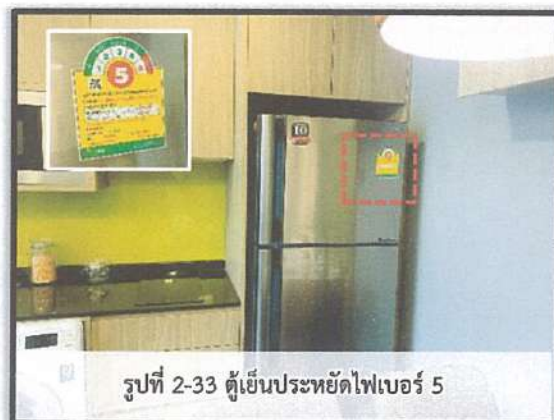
รูปที่ 2-33 ตู้เย็นประหยัดไฟเบอร์ 5

| มาตรการป้องกันและแก้ไขผลกระทบสิ่งแวดล้อม | ผลการปฏิบัติตามมาตรการฯ | ปัญหา และ/หรือ ข้อเสนอแนะ | สิ่งอ้างอิง |
|---|---|---|---|
| - เลือกซื้อเครื่องใช้ไฟฟ้าที่มาตรฐานดูฉลากแสดงประสิทธิภาพให้แน่ใจทุกครั้งก่อนตัดสินใจซื้อ หากมีอุปกรณ์ไฟฟ้าเบอร์ 5 ต้องเลือกซื้อเบอร์ 5 | ✓ | - โครงการเลือกซื้อเครื่องใช้ไฟฟ้าที่มาตรฐานดูฉลากแสดงประสิทธิภาพ ประหยัดไฟ เบอร์ 5 | รูปที่ 2-33 ถึง<br>รูปที่ 2-34 |

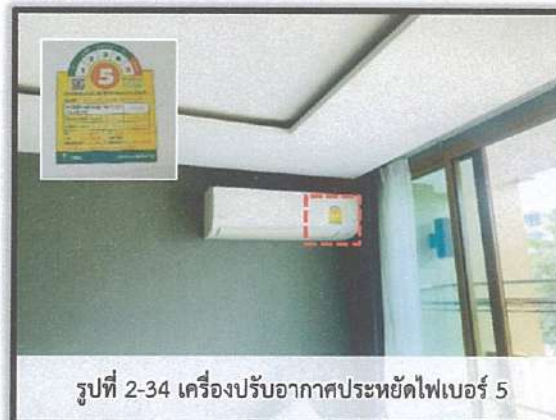
รูปที่ 2-34 เครื่องปรับอากาศประหยัดไฟเบอร์ 5

| มาตรการป้องกันและแก้ไขผลกระทบสิ่งแวดล้อม | ผลการปฏิบัติตามมาตรการฯ | ปัญหา และ/หรือ ข้อเสนอแนะ | สิ่งอ้างอิง |
|---|---|---|---|
| (5) ติดตั้งฉนวนกันความร้อนโดยรอบห้อง ที่มีการปรับอากาศเพื่อลดการสูญเสียพลังงาน จากการถ่ายเทความร้อนเข้ามาภายในอาคาร | - การก่อสร้าง ได้ติดตั้งฉนวนกันความร้อนโดยรอบห้อง | - | รูปที่ 2-33 ถึง<br>รูปที่ 2-34 |

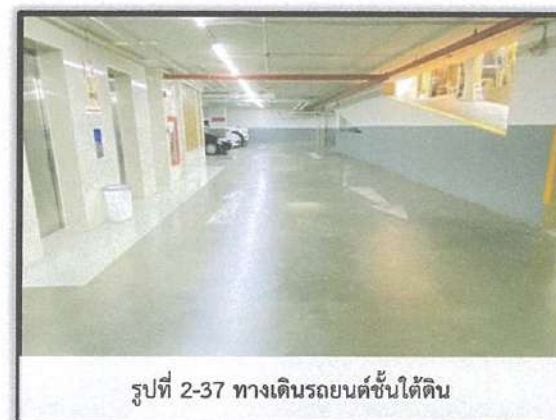
รูปที่ 2-37 ทางเดินรถยนต์ชั้นใต้ดิน

| มาตรการป้องกันและแก้ไขผลกระทบสิ่งแวดล้อม | ผลการปฏิบัติตามมาตรการฯ | ปัญหา และ/หรือ ข้อเสนอแนะ | สิ่งอ้างอิง |
|---|---|---|---|
| (2) หมั่นดูแลรักษาความสะอาดบริเวณถนน พื้นที่ส่วนกลาง โดยอาจจะฉีดล้างถนนเป็นครั้งคราว | ✓ | - ดูแลรักษาความสะอาดบริเวณถนนและพื้นที่ส่วนกลาง | รูปที่ 2-37 |
