ผลการดำเนินการตามมาตรการป้องกันและแก้ไขผลกระทบสิ่งแวดล้อมและ มาตรการตรวจสอบผลกระทบสิ่งแวดล้อม

ผลการดำเนินการตามมาตรการป้องกันและแก้ไขผลกระทบสิ่งแวดล้อมของโครงการในระยะดำเนินการ

ตารางที่ 2.1 แบบรายงานผลการปฏิบัติตามมาตรการป้องกัน และแก้ไขผลกระทบสิ่งแวดล้อมของ โครงการ ดี คอนโด กาญจนวณิช

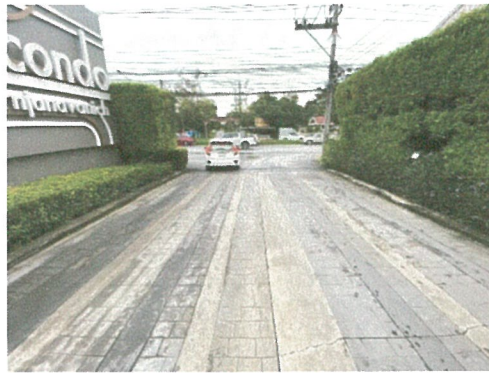
2. การคมนาคมขนส่ง (1) ตรวจสอบการอำนวยความสะดวกในการเข้าออกโครงการทุก 6 เดือน ตลอดระยะเวลาดำเนินการ (2) ตรวจสอบการจราจรบริเวณทาง เข้า – ออก บนถนนสาธารณะและไหล่ทาง ทุก 6 เดือน ตลอดระยะเวลาดำเนินการ	- โครงการมีเจ้าหน้าที่ตรวจสอบการกีดขวางการจราจร การติดตั้งป้ายแสดงทิศทาง การเดินรถเข้า-ออกมีเจ้าหน้าที่รักษาความปลอดภัยควบคุมดูแลตลอดเวลา มีไฟส่องสว่าง มีเส้นขาวแดงห้ามจอดรถทุกชนิดบริเวณทางเข้าออก บริเวณไหล่ทาง และติดตั้งป้ายเข้าโครงการที่สามารถเห็นได้อย่างชัดเจน	-	รูปภาพที่ 2.12 ป้ายแสดงทิศทางการเดินรถเข้า-ออก รูปภาพที่ 2.2 ไหล่ทางโครงการ รูปภาพที่ 2.4 เจ้าหน้าที่รักษาความปลอดภัย

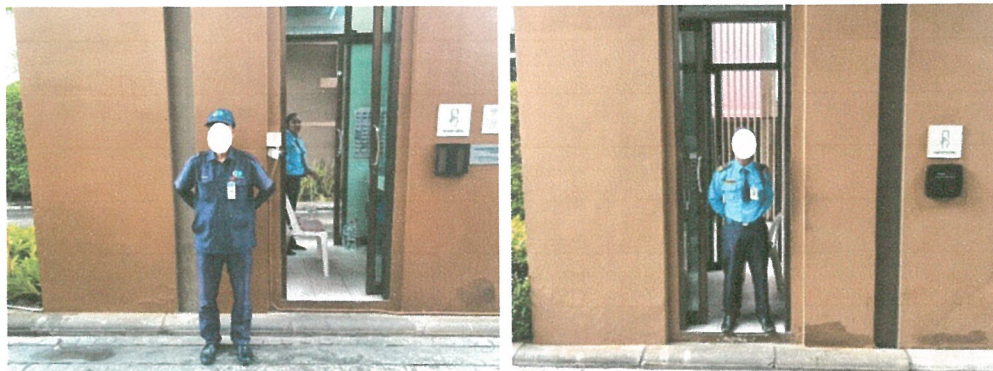
3.8 การป้องกันอัคคีภัย			
(5) จัดให้มีพนักงานรักษาความปลอดภัย เพื่อดูแลความปลอดภัยในพื้นที่โครงการ	- ทางโครงการมีพนักงานรักษาความปลอดภัย ดูแลความปลอดภัยภายในโครงการตลอด 24 ชั่วโมง	-	รูปภาพที่ 2.4 เจ้าหน้าที่รักษาความปลอดภัย

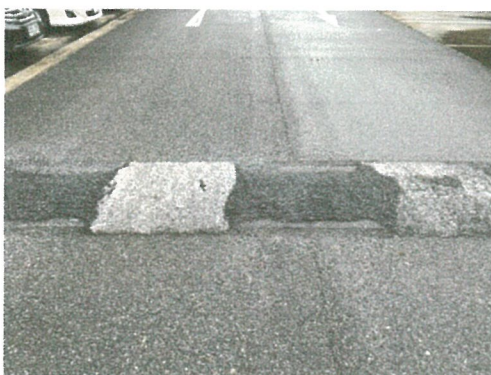
1.2 คุณภาพอากาศ (1) ติดป้ายให้ผู้พักอาศัยดับเครื่องยนต์ในกรณีที่ไม่มีการขับเคลื่อน เช่น กรณีที่จอดรถผู้พักอาศัยคนอื่น และลดความเร็วของยานพาหนะภายในโครงการเพื่อลดปัญหาเรื่องฝุ่นกระจาย (2) จัดพื้นที่สีเขียวโดยรอบพื้นที่โครงการ รวมทั้งทำการรักษาและเพิ่มพื้นที่สีเขียวบริเวณพื้นที่ว่าง เพื่อให้ช่วยลดระดับมลสารที่เกิดจากยานพาหนะที่เข้ามาในพื้นที่โครงการ (3) จำกัดความเร็วของรถภายในโครงการ เพื่อป้องกันการฟุ้งกระจายของฝุ่นบริเวณผิวถนน โดยติดป้ายจำกัดความเร็ว	- ทางโครงการมีการติดป้ายดับเครื่องยนต์ไว้บริเวณที่จอดรถภายในโครงการ ซึ่งสามารถมองเห็นได้อย่างชัดเจน - ทางโครงการมีการจัดพื้นที่สีเขียวไว้โดยรอบบริเวณพื้นที่โครงการรวมถึงมีคนสวนคอยดูแลบำรุงรักษาตลอดระยะเวลาที่เปิดดำเนินการ - พบภายในโครงการมีคันชะลอความเร็วของรถ และมีการติดป้ายจำกัดความเร็วของรถซึ่งสามารถมองเห็นได้อย่างชัดเจน	-	รูปภาพที่ 2.10 ป้ายดับเครื่องยนต์ รูปภาพที่ 2.1 พื้นที่สีเขียวและงานสวน รูปภาพที่ 2.8 คันชะลอความเร็ว รูปภาพที่ 2.9 ป้ายจำกัดความเร็ว

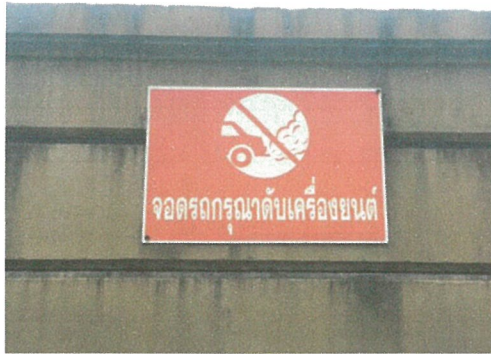
1.3 เสียงและกลิ่นสะเทือน (1) จำกัดความเร็วของรถยนต์ภายในพื้นที่โครงการให้ไม่เกิน 30 กิโลเมตร/ชั่วโมง (2) ทำป้ายประชาสัมพันธ์ให้ดับเครื่องยนต์เมื่อจอด (3) ปกคลุมต้นไม้ต้นเป็นรั้วกันเสียงโดยรอบโครงการ	- พบโครงการมีการติดตั้งป้ายจำกัดความเร็วของรถยนต์ไว้ภายในพื้นที่โครงการไม่เกิน 30 กิโลเมตร/ชั่วโมง ซึ่งสามารถมองเห็นได้ชัดเจน - พบโครงการมีการติดป้ายประชาสัมพันธ์ให้ดับเครื่องยนต์ไว้บริเวณลานจอดรถภายในพื้นที่โครงการ - พบโครงการมีการปลูกต้นไม้ยืนต้นเป็นรั้วกันเสียงไว้โดยรอบบริเวณพื้นที่โครงการ และมีคนสวนคอยดูแลบำรุงรักษา ตลอดระยะเวลาที่เปิดดำเนินการ	-	รูปภาพที่ 2.9 ป้ายจำกัดความเร็ว รูปภาพที่ 2.10 ป้ายดับเครื่องยนต์ รูปภาพที่ 2.1 พื้นที่สีเขียวและงานสวน

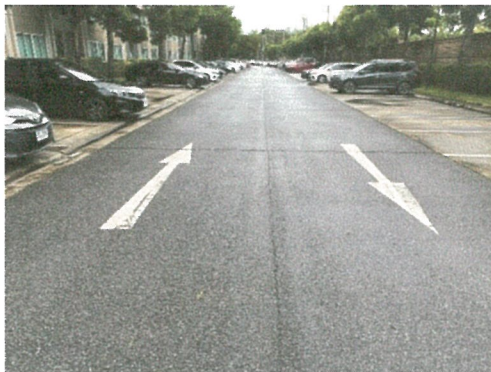
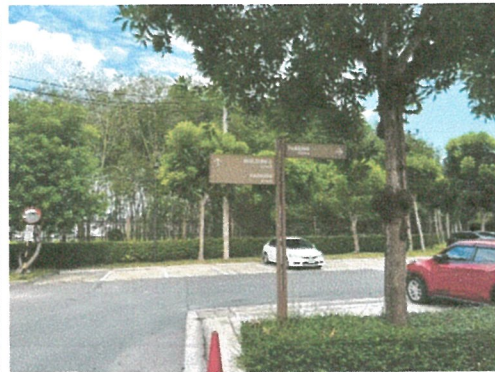
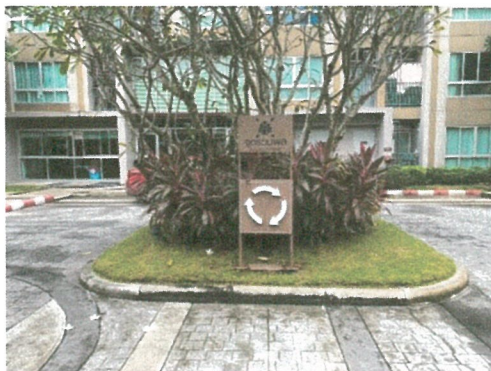
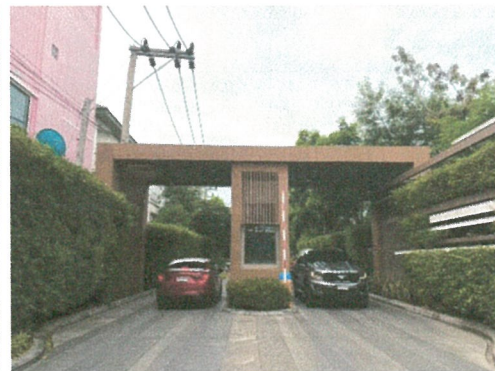
3.2 การควบคุมชุมชนสิ่ง (ต่อ) (4) จัดให้มีการจราจรที่ปลอดภัย โดยติดตั้งป้ายและทิศทางการเดินรถเข้า - ออก ภายในพื้นที่โครงการ (5) ติดตั้งป้ายจำกัดความเร็วภายในพื้นที่โครงการ (6) ควบคุมการจราจรบริเวณทางเข้า-ออกพื้นที่โครงการ โดยจัดให้เจ้าหน้าที่รักษาความปลอดภัยคอยดูแลและตรวจรถเข้า-ออกตลอดเวลา (7) จัดให้มีระบบไฟฟ้าส่องสว่าง บริเวณทางเข้า-ออกโครงการ และทางจราจรให้เพียงพอ (8) โครงการจัดให้มีที่จอดรถยนต์ จำนวน 386 คัน ซึ่งมากกว่าจำนวนที่จอดรถยนต์ที่ต้องจัดให้มีตามกฎหมายกระทรวง ฉบับที่ 7 (พ.ศ.2517) และเพียงพอต่อผู้พักอาศัยและการใช้บริการต่างๆ เพื่อเป็นการป้องกันไม่ให้เกิดของผู้พักอาศัยในโครงการ จอดกีดขวางเส้นทางจราจร (9) ห้ามจอดรถทุกชนิดบริเวณทางเข้า - ออกบนถนนสาธารณะ และบริเวณใกล้เคียง (10) ติดตั้งป้ายโครงการ ลูกศรแสดงทิศทางบริเวณทางเข้า-ออกโครงการ ที่สามารถมองเห็นได้ชัดเจนและในระยะทางที่จะชะลอรถได้ทันก่อนเข้าสู่โครงการได้อย่างปลอดภัย	- พบโครงการติดตั้งป้ายและทิศทางการเดินรถเข้า-ออก ภายในพื้นที่โครงการ - พบโครงการมีการติดตั้งป้ายจำกัดความเร็วภายในพื้นที่โครงการ เพื่อความปลอดภัยในการเดินรถภายในโครงการ - พบโครงการมีการจัดเจ้าหน้าที่รักษาความปลอดภัยดูแลและตรวจรถเข้า-ออก 24 ชั่วโมง - พบโครงการติดตั้งไฟฟ้าส่องสว่าง บริเวณทางเข้า-ออก และโดยรอบโครงการเพียงพอต่อการจราจรภายในโครงการ - พบโครงการจัดให้มีที่จอดรถยนต์ไว้เพียงพอต่อผู้พักอาศัยภายในโครงการ และมีการติดป้ายห้ามจอด และตีเส้นบริเวณลานจอดรถเพื่อป้องกันการจอดรถกีดขวางเส้นทางจราจร - พบโครงการมีการใช้สัญลักษณ์เส้นขาวแดง แทนป้ายห้ามจอดรถทุกชนิดบริเวณทางเข้า-ออกบนถนนสาธารณะ และบริเวณใกล้เคียง - พบโครงการมีการติดตั้งป้ายโครงการและลูกศรแสดงทิศทางเดินรถบริเวณทางเข้า-ออกโครงการ ที่มองเห็นได้ชัดเจนก่อนเข้าสู่โครงการ	- - - - -	รูปภาพที่ 2.12. ป้ายและทิศทางการเดินรถเข้า-ออก รูปภาพที่ 2.9 ป้ายจำกัดความเร็ว รูปภาพที่ 2.4 เจ้าหน้าที่รักษาความปลอดภัย รูปภาพที่ 2.3 ไฟฟ้าส่องสว่าง รูปภาพที่ 2.7 พื้นที่จอดรถ รูปภาพที่ 2.2 เสาไฟส่องสว่าง รูปภาพที่ 2.13 ป้ายโครงการ รูปภาพที่ 2.12 ป้ายและทิศทางการเดินรถเข้า-ออก

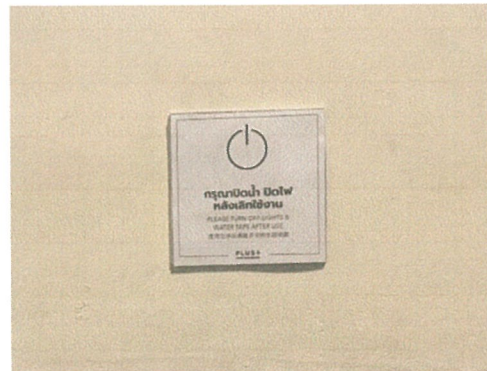
รูปภาพที่ 2.14 ป้ายรณรงค์ประหยัดน้ำ/ไฟ

3.7 ไฟฟ้า (ต่อ) (6) เปิดไฟฟ้ส่วนกลางระหว่าง เวลา 18.00-06.00 น (7) เลือกใช้ไฟฟ้ส่องสว่างและอุปกรณ์ไฟฟ้าต่างๆ ส่วนกลาง แบบประหยัดพลังงานและดูแลเรื่องการเปิดไฟส่องสว่างเวลากลางคืน ไม่ให้รบกวนผู้ที่อยู่อาศัยใกล้เคียง (8) บำรุงรักษาอุปกรณ์ระบบไฟฟ้าส่วนกลางเพื่อรักษาระดับการใช้ไฟฟ้าให้ต่ำ (9) ตรวจสอบและซ่อมบำรุงระบบไฟฟ้าส่วนกลางภายในโครงการให้อยู่ในสภาพดีอยู่เสมอ (10) อบรมเจ้าหน้าที่ทุกคนให้ตระหนักในเรื่องการประหยัดพลังงานเป็นประจำ (11) รณรงค์ให้ผู้พักอาศัยใช้ไฟฟ้อย่างประหยัด (12) จัดเจ้าหน้าที่หมั่นทำความสะอาดหลอดไฟ และโคมไฟ ส่วนกลางอยู่เสมอ เพราะฝุ่นละอองที่เกาะหลอดไฟจะ ทำให้แสงสว่างลดน้อยลง	ผลการปฏิบัติตามมาตรการป้องกันและแก้ไขผลกระทบสิ่งแวดล้อม ช่วงดำเนินการ - โครงการมีเจ้าหน้าที่เปิด-ปิดไฟฟ้ส่วนกลางตามเวลาที่เหมาะสม - พบโครงการมีการเลือกใช้หลอดไฟและอุปกรณ์ไฟฟ้าต่างๆ แบบประหยัดพลังงาน - พบโครงการจัดให้มีเจ้าหน้าที่คอยดูแล ตรวจสอบและซ่อมบำรุงระบบไฟฟ้าให้อยู่ในสภาพดีอยู่เสมอ ตลอดระยะเวลาที่เปิดดำเนินการ - พบโครงการมีการติดป้ายรณรงค์ให้เจ้าหน้าที่และผู้พักอาศัยใช้ไฟฟ้อย่างประหยัดไว้ภายในโครงการ เพื่อให้ทุกคนตระหนักในเรื่องของการประหยัดพลังงาน - พบโครงการมีเจ้าหน้าที่คอยทำความสะอาดหลอดไฟ และโคมไฟส่วนกลาง รวมถึงซ่อมบำรุงหรือเปลี่ยนใหม่ในกรณีที่เสื่อมสภาพตลอดระยะเวลาที่เปิดดำเนินการ	- - - - -	- รูปภาพที่ 2.43 อุปกรณ์ไฟฟ้า ประหยัดพลังงาน รูปภาพที่ 2.55 งานซ่อมบำรุง เอกสารแนบที่ 12 บันทึกการ ไฟฟ้า/ประปา รูปภาพที่ 2.14 ป้ายรณรงค์ ประหยัดน้ำ/ไฟ รูปภาพที่ 2.55 งานซ่อมบำรุง

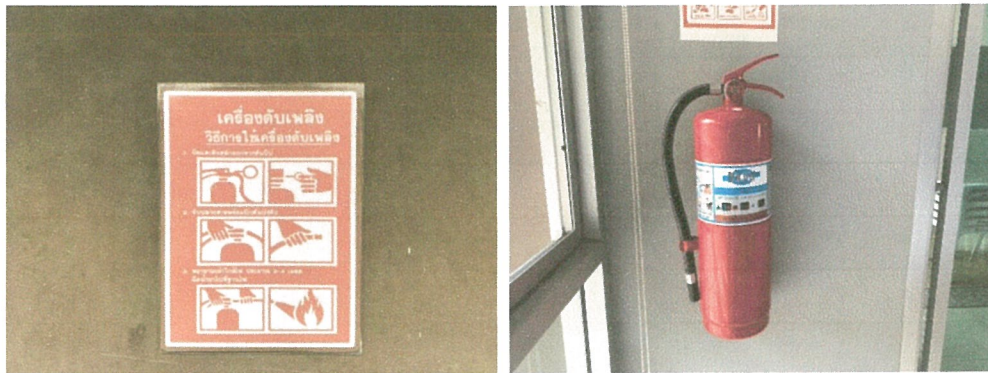
(6) ติดป้ายแสดงวิธีการใช้อุปกรณ์ดับเพลิงอย่างชัดเจนที่จุดติดตั้งทุกจุด	- พบอุปกรณ์ดับเพลิงทุกตัวภายในโครงการมีการติดป้ายแสดงวิธีการใช้ที่ชัดเจน	-	รูปภาพที่ 2.33 ป้ายแสดงวิธีการใช้อุปกรณ์ดับเพลิง

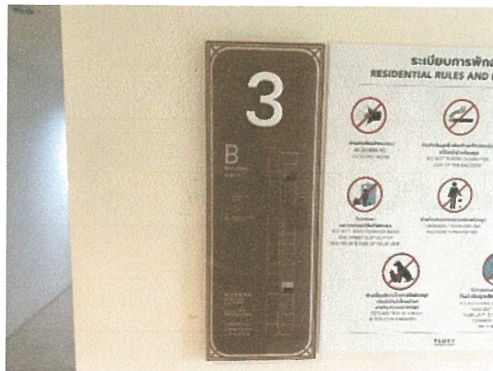
รูปภาพที่ 2.35 ผังเส้นทางหนีภัย

(7) จัดทำแผนผังการอพยพหนีไฟ ไปยังจุดรวมพล ติดไว้บริเวณทางเดินในอาคาร ติดไว้บริเวณทางเดินในอาคาร และตำแหน่งที่มองเห็นได้ชัดเจน	- ทางโครงการมีการจัดทำแผนผังการอพยพหนีไฟไปยังจุดรวมพล ติดไว้บริเวณทางเดินในอาคาร และตำแหน่งที่มองเห็นได้ชัดเจน	-	รูปภาพที่ 2.35 ผังเส้นทางอพยพหนีไฟ

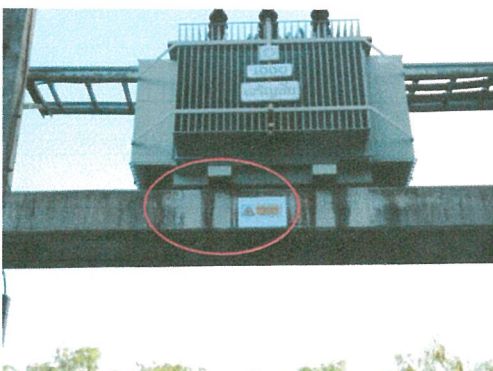
3.7 ไฟฟ้า (1) ติดตั้งหม้อแปลงไฟฟ้าขนาด 1,000 KVA จำนวน 1 ชุด /อาคาร สำหรับอาคาร A ถึงอาคาร E เพื่อลดแรงดันต่ำเข้าสู่แผงจ่ายไฟฟ้าหลักของแต่ละอาคาร (2) ติดตั้ง Circuit Breaker : CB ด้านแรงดันต่ำ ขนาด 300AT-400AF ซึ่งทำหน้าที่ตัดกระแสไฟฟ้าที่มีค่าสูงจากการลัดวงจรได้ (3) การติดตั้งหม้อแปลงไฟฟ้าต้องได้ข้อกำหนดตามมาตรฐานการติดตั้งทางไฟฟ้าสำหรับประเทศไทย พ.ศ.2545 (4) หม้อแปลงต้องอยู่ในสภาพที่ซึ่งบุคคลที่มีหน้าที่เกี่ยวข้องเข้าถึงได้โดยสะดวกเพื่อตรวจสอบและบำรุงรักษาให้อยู่ในสภาพดีอยู่เสมอ และต้องจัดให้มีการระบายอากาศอย่างเพียงพอกับการใช้งาน (5) ต้องมีแผ่นป้ายหรือสัญลักษณ์ให้ระวังอันตรายจากไฟฟ้าแรงสูงติดตั้งไว้ในบริเวณที่เห็นได้ชัดเจน (6) ออกแบบอาคารให้เป็นไปตามกฎกระทรวงกำหนดประเภทหรือขนาดของอาคาร และมาตรฐาน หลักเกณฑ์และวิธีการในการออกแบบอาคารเพื่ออนุรักษ์พลังงาน พ.ศ.2552	สิ่งแวดล้อม ช่วงดำเนินการ - พบโครงการมีการติดตั้งหม้อแปลงไฟฟ้าตามที่ได้กำหนดไว้ในมาตรการ และมีเจ้าหน้าที่คอยตรวจสอบและบำรุงรักษาตลอดระยะเวลาที่เปิดดำเนินการ - โครงการได้ติดตั้ง Circuit Breaker ไว้ภายในโครงการ - หม้อแปลงไฟฟ้าของโครงการอยู่ในสภาพที่สมบูรณ์และได้มาตรฐานติดตั้งตั้งแต่ระยะก่อสร้าง เข้าถึงได้สะดวก และมีกระบายอากาศที่เพียงพอกับการใช้งาน - พบโครงการมีการติดตั้งป้ายเตือนไฟฟ้าแรงสูงบริเวณหม้อแปลงไฟฟ้า - โครงการมีการออกแบบอาคารตามกฎหมายกระทรวง	- - - - -	รูปภาพที่ 2.40 หม้อแปลงไฟฟ้า รูปภาพที่ 2.42 Circuit Breaker รูปภาพที่ 2.40 หม้อแปลงไฟฟ้า รูปภาพที่ 2.41 ป้ายเตือนไฟฟ้าแรงสูง รูปภาพที่ 1.4 การใช้อาคาร

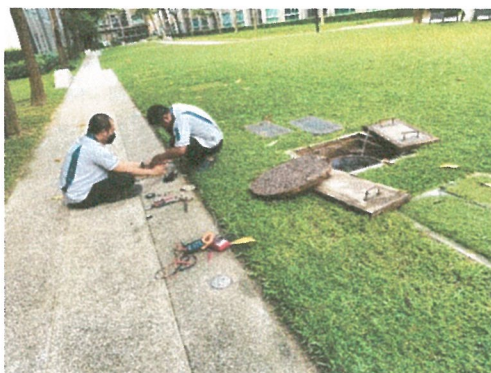
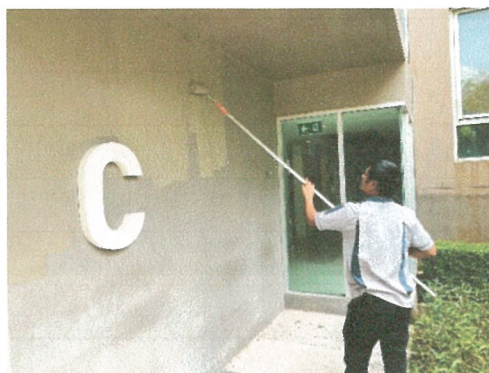
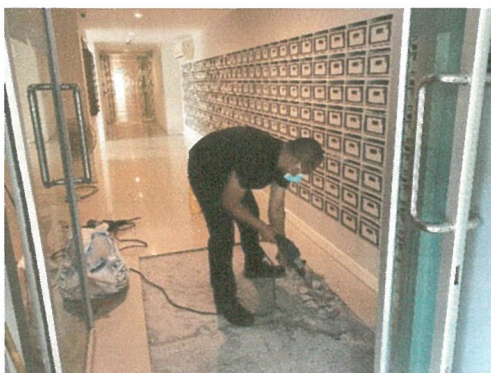
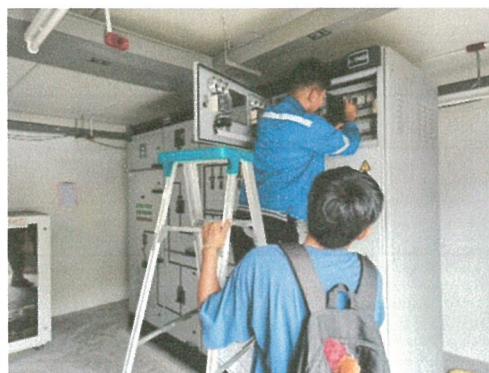
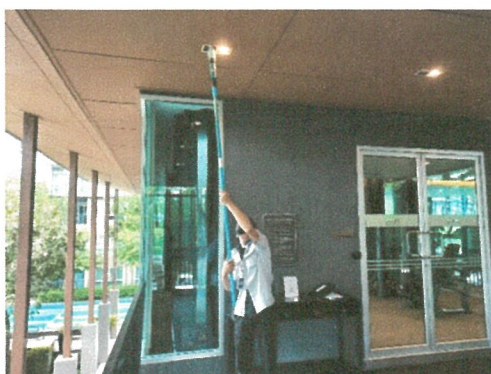
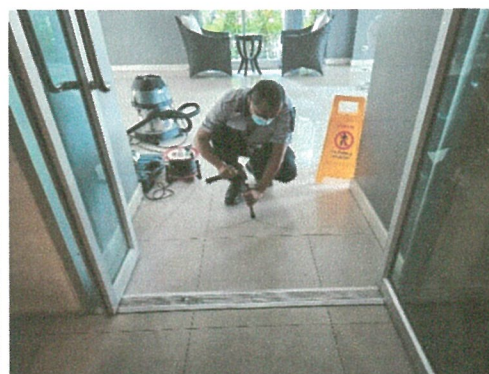
3. การใช้น้ำ (1) ตรวจสอบการรั่วไหลของน้ำประปาในเส้นท่อทุกเดือน ตลอดระยะเวลาดำเนินการ	- พบโครงการมีเจ้าหน้าที่คอยตรวจสอบการรั่วไหลของน้ำประปาในเส้นท่อให้อยู่ในสภาพดีอยู่เสมอทุกเดือน ตลอดระยะเวลาที่เปิดดำเนินการ	-	รูปภาพที่ 2.55 งานซ่อมบำรุง
